DIRECCIÓN DE GEOLOGÍA AMBIENTAL Y RIESGO GEOLÓGICO

Informe Técnico N° A7073

EVALUACIÓN DEL DESLIZAMIENTO DE SUELOS EN SAN PEDRO DE CUMBAZA

Región San Martín
Provincia San Martín
Distrito San Antonio

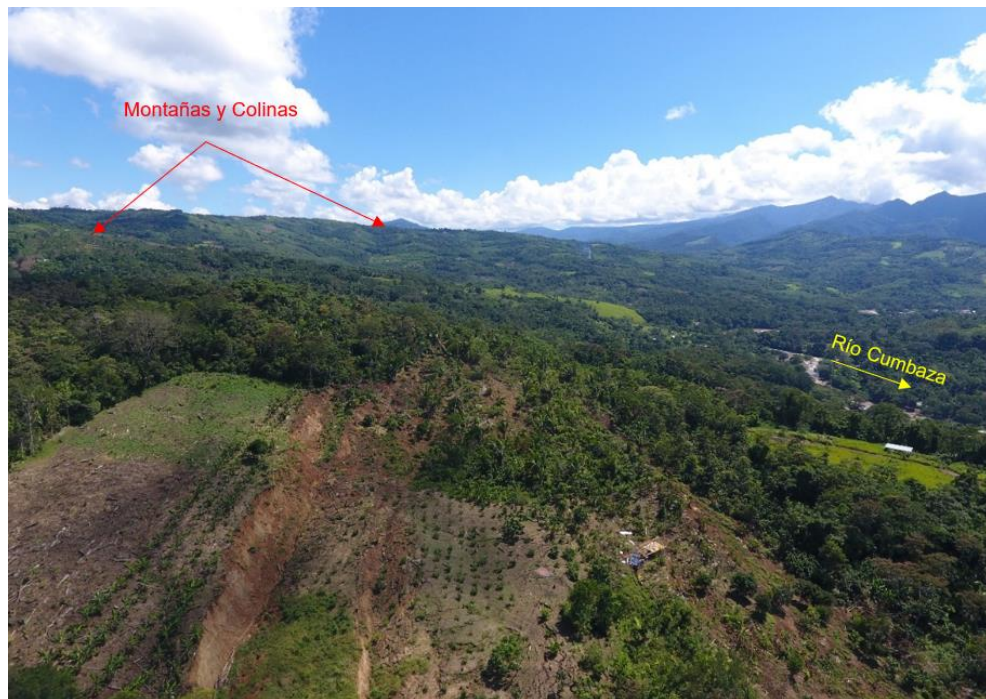
Constituye la unidad geomorfológica de mayor predominancia en la región San Martín y se encuentra distribuida entre alineamientos montañosos de secuencias sedimentarias con buzamientos de estratos que controlan la pendiente de las laderas (figura 8). Se caracteriza por seguir un patrón estructural, es decir siguen una serie de anticlinales y sinclinales bordeando las zonas de montañas. Las rocas involucradas son de tipo sedimentario como calizas, margas, lutitas y areniscas (figura 9).

Figura 8: Morfología de la zona de estudio. Predominan montañas y colinas estructurales en roca sedimentaria.

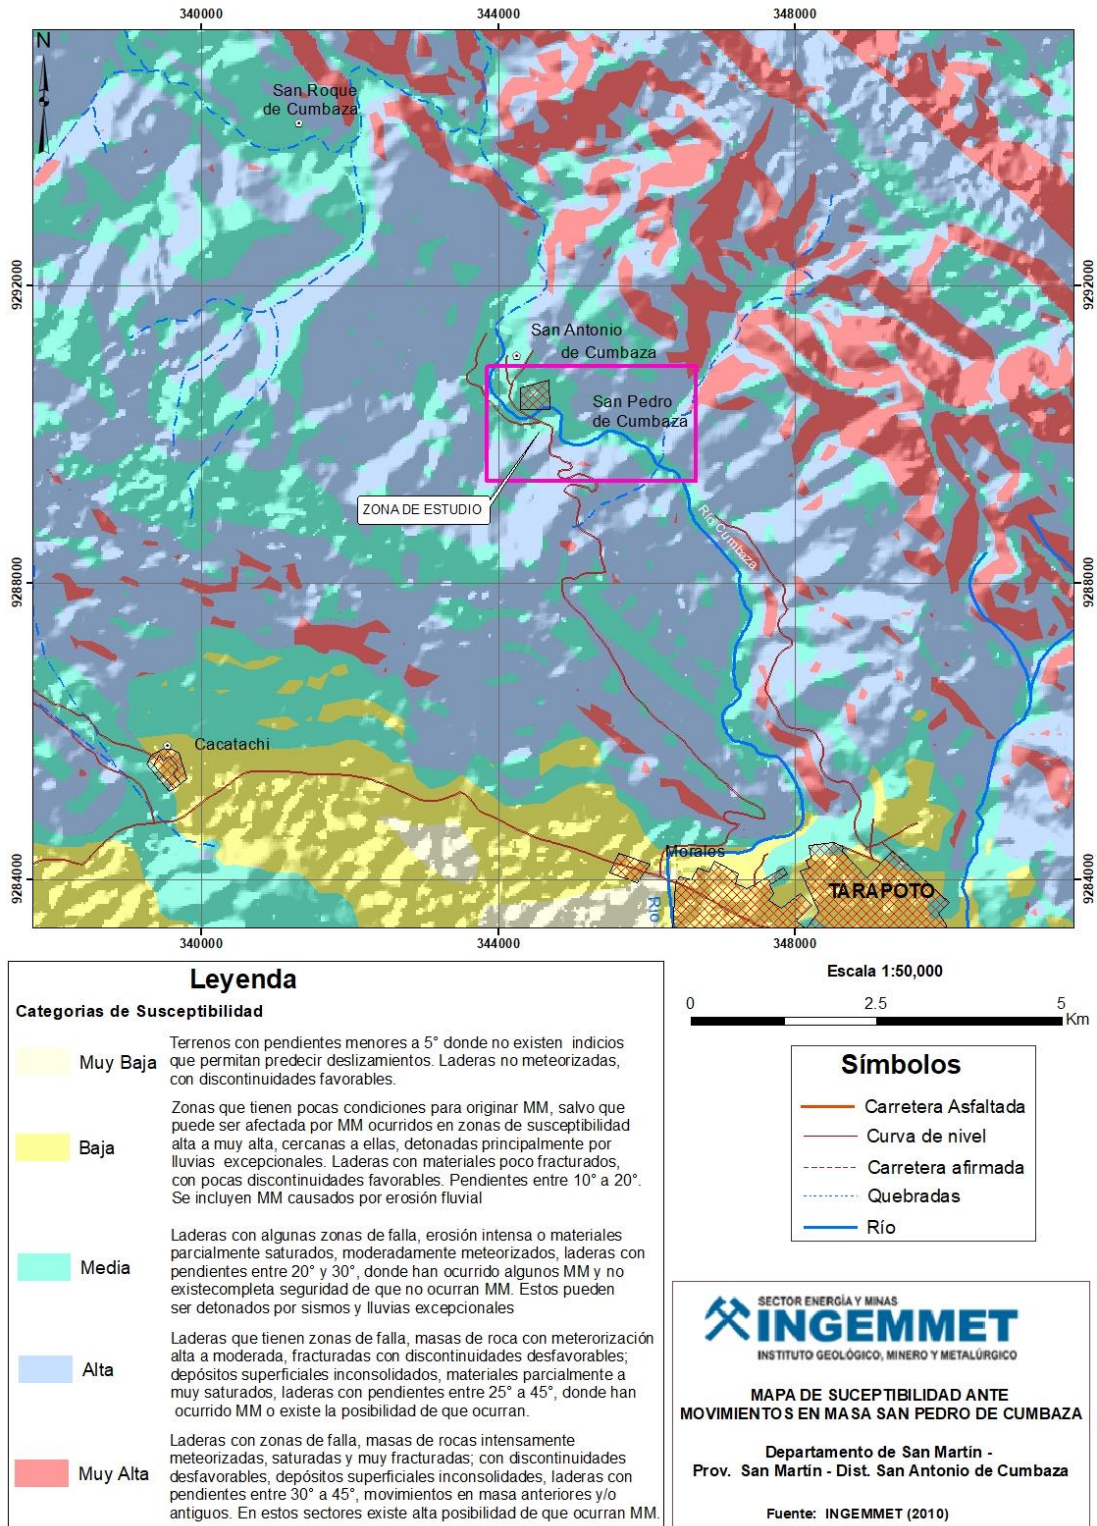
En el marco del análisis regional acerca de la predisposición de la zona ante la ocurrencia de movimientos en masa, el área evaluada es calificada como de **MEDIA SUSCEPTIBILIDAD** (figura 10). Esta condición se reafirma con la ocurrencia del deslizamiento de suelos evaluado en el presente informe.

Figura 10: Susceptibilidad a movimientos en masa en el área de estudio. Fuente: INGGEMMET, 2010.
