REPÚBLICA DEL PERÚ
SECTOR ENERGÍA Y MINAS
INSTITUTO GEOLOGICO MINERO Y METALURGICO
INGEMMET

INFORME TECNICO

**GEOLOGÍA Y GEODINÁMICA EN LAS QUEBRADAS CCALLA
RAYAN Y PINCHIMAYOC : ALUVIÓN DEL 28 DE FEBRERO Y 1 DE
MARZO DEL 2010 QUE AFECTÓ TARAY-CUSCO**

Junio 2010
LIMA - PERÚ

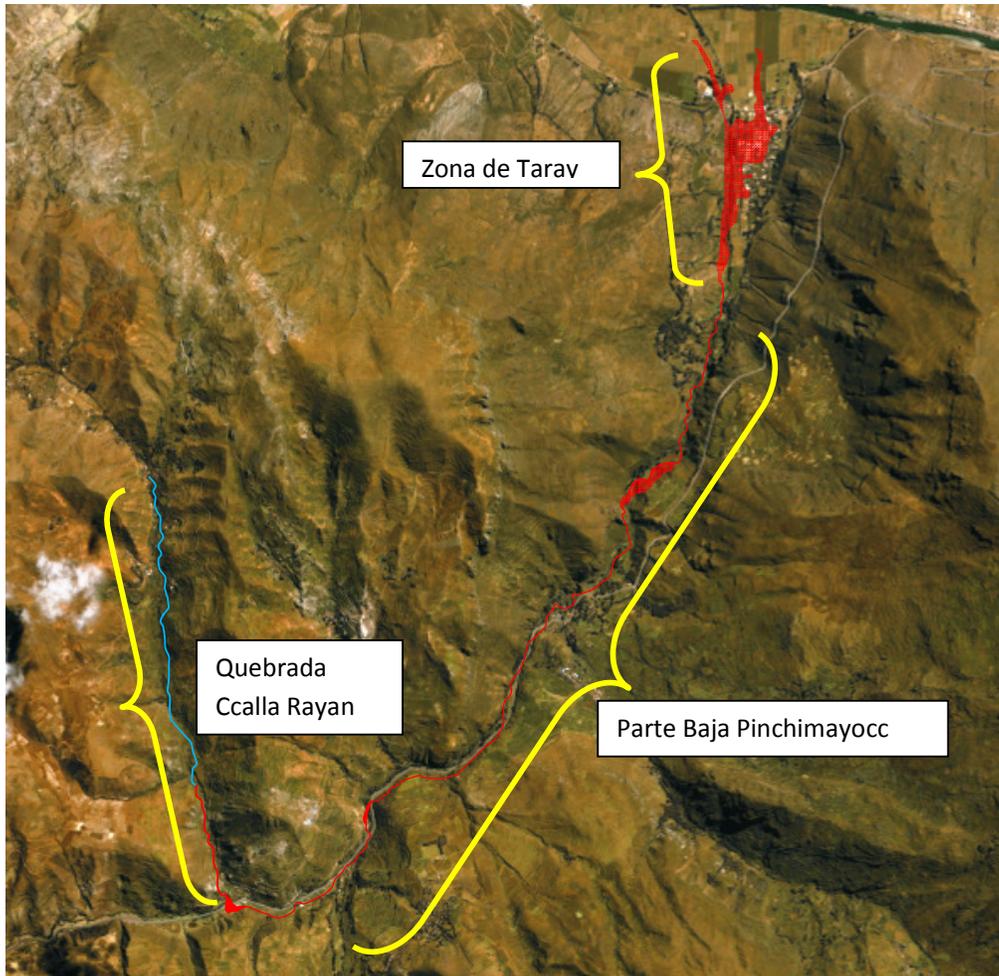
Fig. 2: Ubicación de las quebradas Ccalla Rayan y Pinchimayocc al sur del poblado de Taray. En rojo zonas afectadas por el aluvión. Además se muestran las 3 zonas de estudio en amarillo.

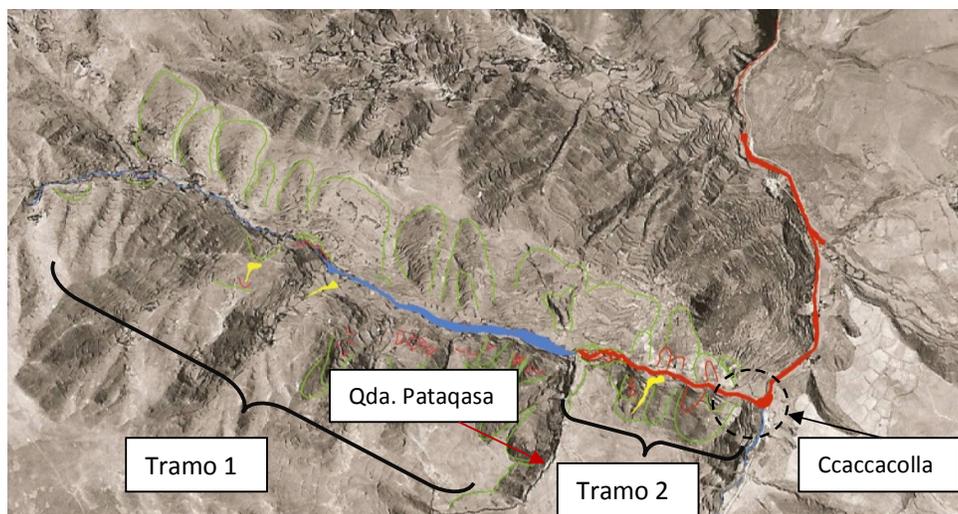
Fig. 7: Zona de Arranque dividida en dos tramos.

Este tramo comprende desde la parte alta de la quebrada Ccalla Rayan hasta la confluencia con la quebrada Pataqasa (Fig. 7) que corresponde aproximadamente el límite de daños por inundación. En este tramo además de las zonas inundadas, se aprecian gaviones destruidos y viviendas muy dañadas. La causa principal es el desborde del riachuelo Ccalla Rayan en las comunidades de Yahuarmaqui (Foto 4) Tumacucho y Canchaqhuayco donde también se observó muchas áreas de cultivo afectadas. Debido a ello las personas afectadas tuvieron que ser evacuadas e instaladas temporalmente en campamentos ubicados en la parte alta de la microcuenca (Foto 5).

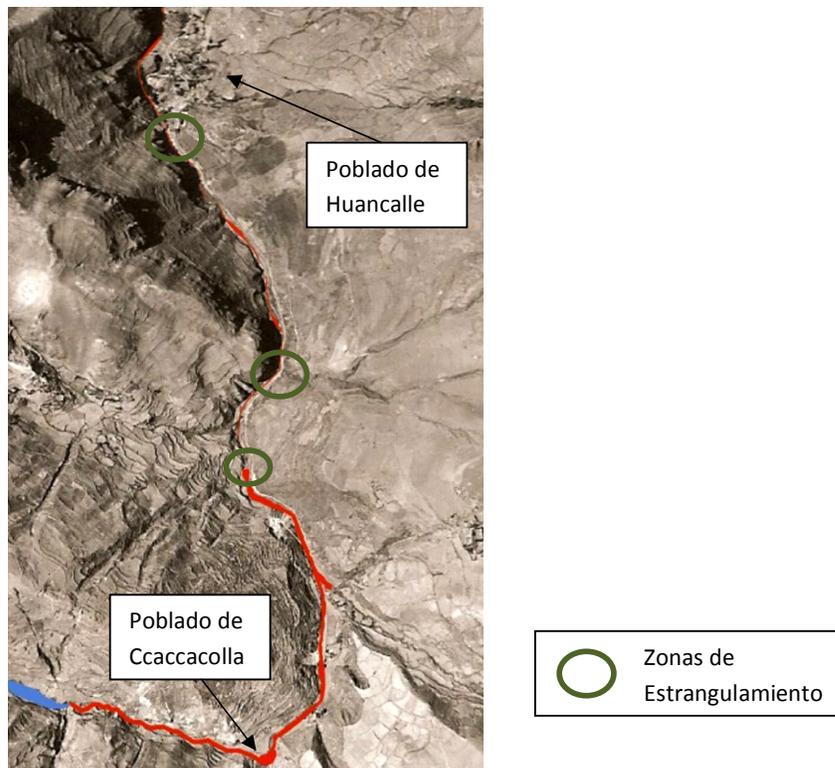
Comprendido desde la confluencia de las quebradas Ccalla Rayan y Pinchimayocc hasta el poblado de Huancalle. Al inicio de este sector se observó, zonas inundadas y desbordes en la carretera (Foto 11) que además afectaron muchas viviendas y la reserva ecológica de Amma Kancha ya antes mencionada. Es posible que en las zonas encañonadas se hayan producido pequeños represamientos (Fig. 9) que originaron embalses y rápidos desembalses, lo cual aumentó el poder erosivo del flujo (Foto 12, 13 y 14) y el incremento cada vez mayor de material sólido en el cuerpo del aluvión.

Fig. 9: Zonas de estrangulamiento en el tramo 1 de la zona de recorrido y aportes.

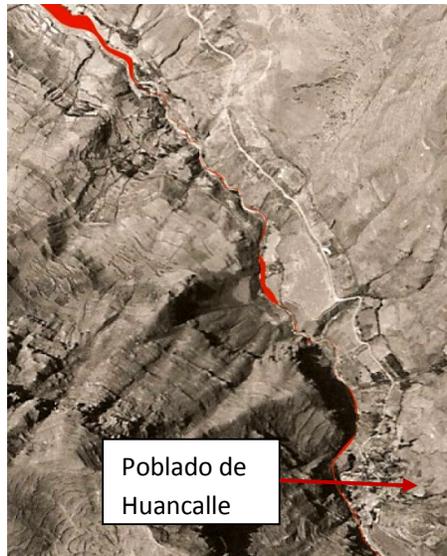
Comprende la zona desde Huancalle hasta la parte alta del abanico aluvial donde se emplaza el poblado de Taray (Fig. 10). Este tramo se caracteriza por presentar un mayor desnivel debido a la mayor profundización de la quebrada. Aquí el comportamiento del aluvión fue continuo, erosionando y socavando las laderas (Fotos 17 y 18). El poblado de Huancalle se encuentra a aproximadamente 40 m por encima del río Pinchimayocc en la margen derecha; el socavamiento y la erosión que correspondientes a este tramo, activó deslizamientos en depósitos coluviales que se encontraban al pie del poblado de este poblado; hecho que repercutió en la estabilidad y seguridad, destruyendo la Capilla así como también muchas viviendas (Fotos 19, 20 y 21).

Fig. 10: Sector dos de la parte baja de la quebrada Pinchimayocc.

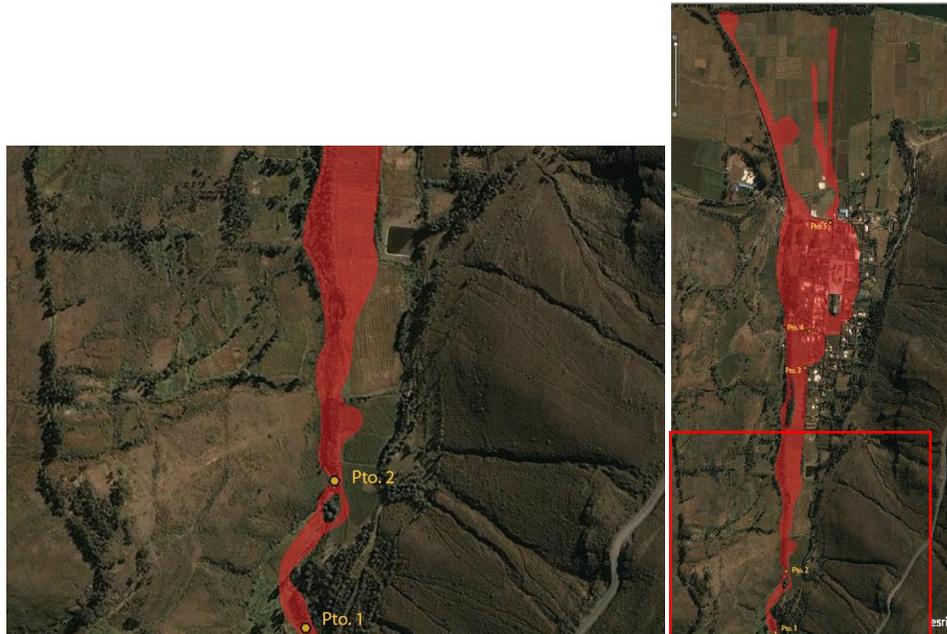
Fig. 11: Recorrido del aluvión del 28 de febrero y 1 de marzo en el inicio del abanico aluvial antiguo de Taray.

El flujo de detritos de Taray emprendió en la parte más proximal del cono aluvial antiguo, donde se encontró con una barrera natural de materiales aluviales y roca en los extremos de la quebrada en el Punto 1 (Fig. 11). En este sector la masa involucra los materiales aluviales antiguos y fluviales, originado de esta manera un aluvión proximal que desborda hacia la margen derecha del canal. Aquí se observa gravas gruesas y bloques de rocas que llegan hasta el Punto

2 (Foto 29 y Fig. 11). Aproximadamente, en la parte proximal del aluvión existe un Centro Educativo Experimental que fue parcialmente destruido, así como sus terrenos de cultivo.

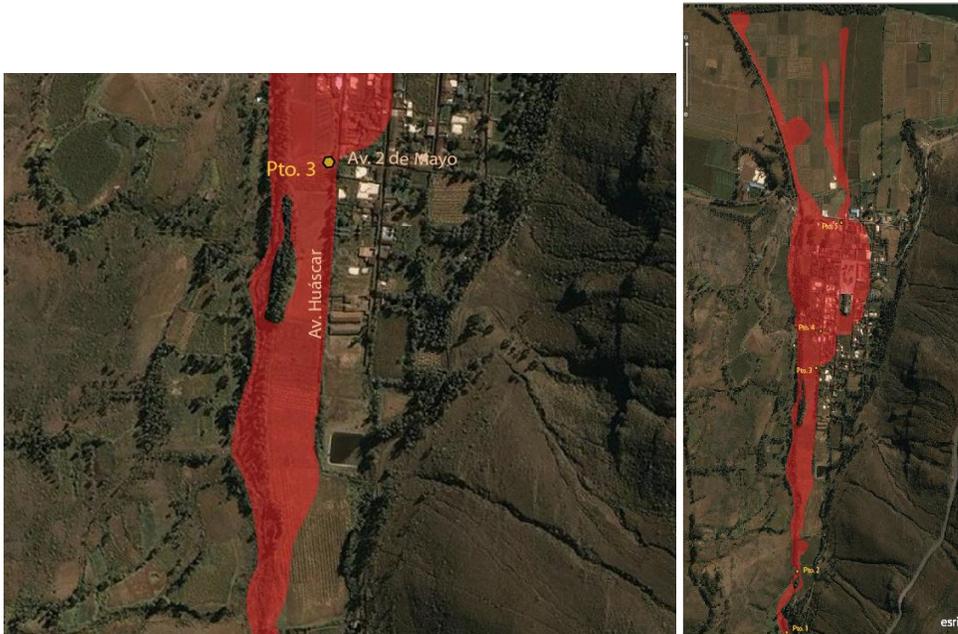
Fig. 12: Recorrido del aluvión del 28 de febrero y 1 de marzo en parte media del abanico aluvial de Taray; mostrando su apertura y canalización por la Av. Huáscar.

En el punto 2 el flujo siguió el cauce fluvial, donde la masa aluviónica nuevamente se desbordó hacia la margen derecha del cauce y se abrió en abanico hasta llegar a la prolongación de la avenida Huáscar (Fig. 12). Gran parte de la masa aluvial se depositó hasta la intersección de las avenidas 2 de Mayo y Huáscar, debido a que encontró barreras que son los límites urbanos de las viviendas y muros de adobe (Fotos 30 y 31). Sin embargo, a partir de este punto el flujo nuevamente se abrió inundando otras viviendas y destruyendo muchos campos de cultivo. Cabe destacar que la masa aluviónica en este sector se compone de gravas gruesas y finas.

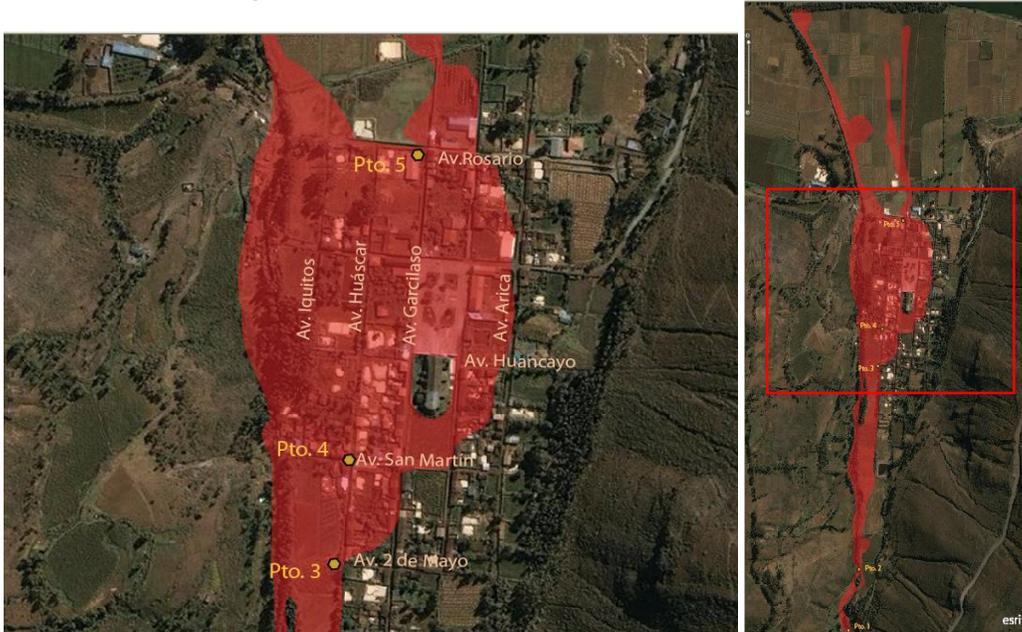
En el punto 3 y 4 el flujo aluviónico superó las barreras e inundó hacia el norte y al este respectivamente. En el punto 3 la masa de lodo y detritos se desbordó en la intersección de las avenidas Huáscar y 2 de Mayo hacia el este, e inundó la parte central de la población de Taray

hasta llegar aproximadamente a las intersecciones de las Avenidas Arica y Huancayo en el extremo derecho del cono (Fig. 13), para luego continuar aproximadamente por la avenida Arica, hacia el norte hasta llegar a la Av. Rosario en el área urbana.

Fig. 13: Recorrido del aluvión del 28 de febrero y 1 de marzo al norte del abanico aluvial de Taray; mostrando su desplazamiento a lo largo de casi todo el poblado.

En el punto 4 continuó el aluvión, compuesto de gravas medias, fina, arena y limos y se canalizó mayormente por las avenidas Huáscar e Iquitos (Fig. 13). En este sector el flujo ocasionó la mayor destrucción de las viviendas antiguas de adobe y así mismo es donde se han registrado los decesos de pobladores (Fotos 32 y 33).

El límite aproximado del aluvión hacia el norte del poblado, es la avenida Rosario marcado como Punto 5 (Fig. 13), donde el flujo se canalizó por el actual cauce fluvial al oeste y por la prolongación de la avenida Garcilaso al este, invadiendo terrenos de cultivo hasta llegar al río Vilcanota. Cabe mencionar que en este sector el muro perimétrico del estadio funcionó a manera de muro de contención e hizo que el flujo se desplace por sus flancos.
