**Informe Técnico N° A7258**

# EVALUACIÓN TÉCNICO GEOLÓGICA POST SISMO EN LA PROVINCIA DE CAYLLOMA - AREQUIPA

Departamento Arequipa  
Provincia Caylloma  
Distrito Maca

MAYO  
2022

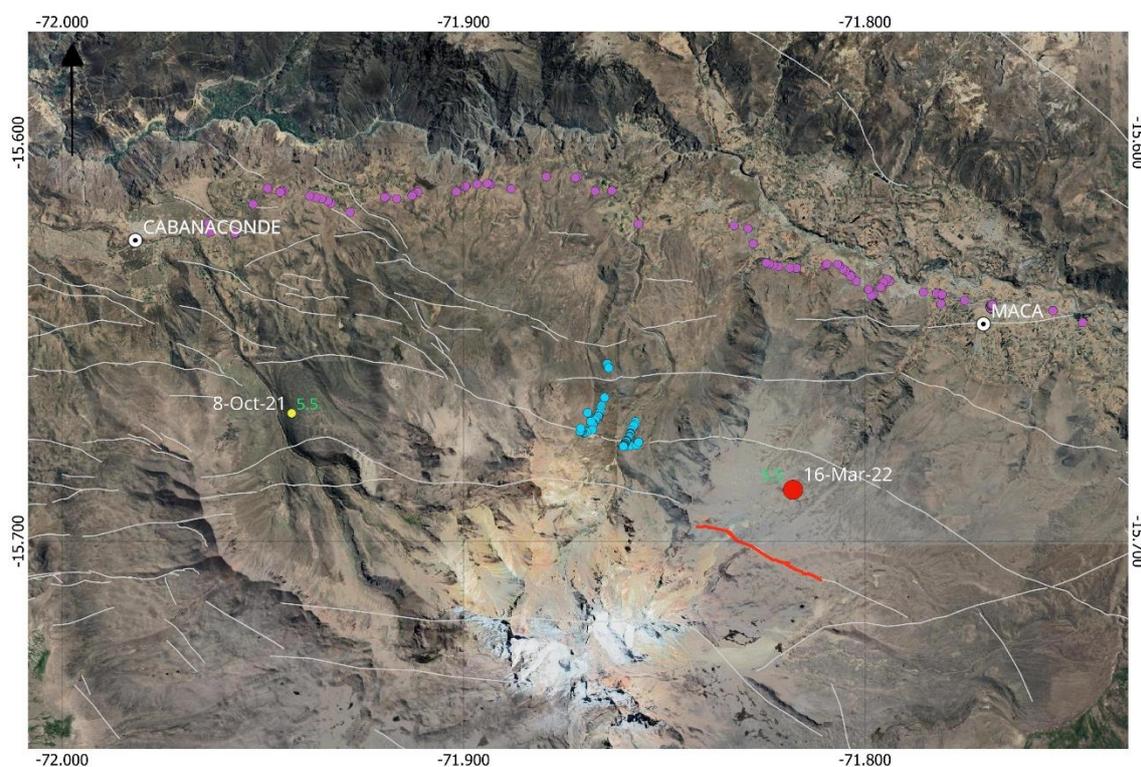
En la zona de evaluación los especialistas hemos observado efectos co-sísmicos reflejado en desplazamientos o rupturas verticales, licuefacción de suelos, y movimientos en masa (Figura 4), así como daños estructurales en la infraestructura pública y privada.

Figura 4. Imagen satelital con los efectos co-sísmicos identificados en campo luego del sismo de 5.5 del 16 de marzo con epicentro al suroeste de Maca (círculo rojo). La línea roja representa la longitud de ruptura de la falla Pungo Hornillo y los puntos lilas indican la ocurrencia de movimientos en masa. Además se identificaron 'jumping stones' en puntos de color celeste, sin embargo estos efectos parecen pertenecer a un evento sísmico anterior.

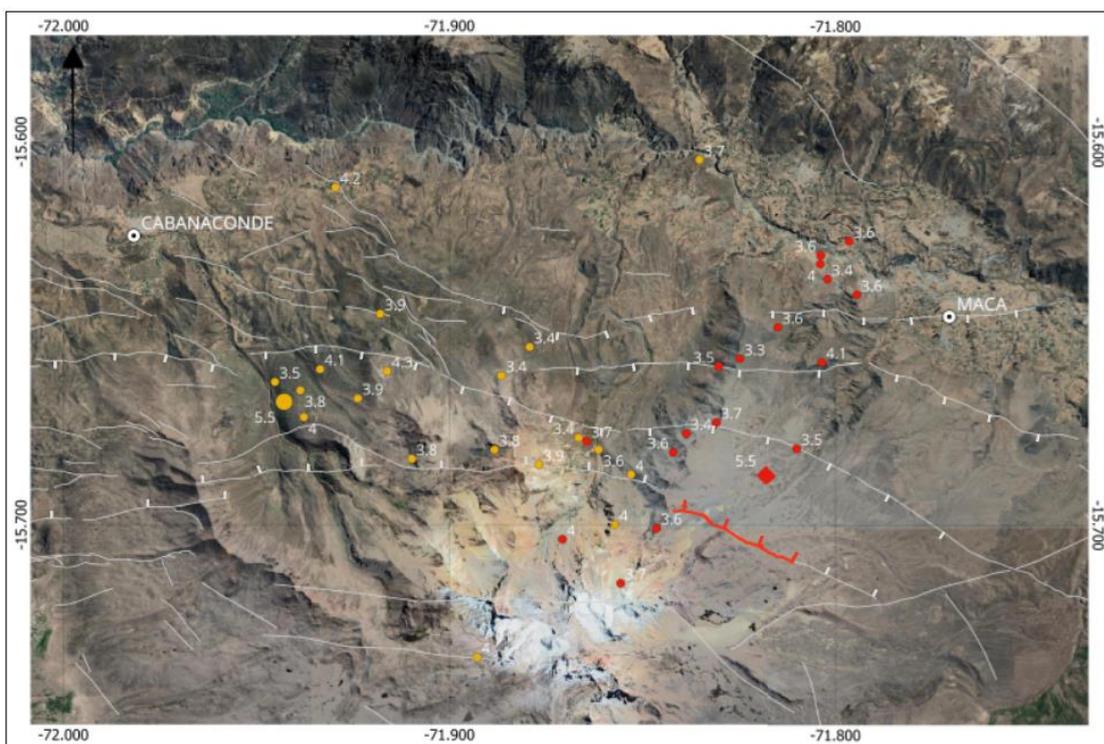
El sismo del 16 de marzo del presente año, con epicentro ubicado al suroeste de Maca, ha tenido una magnitud de 5.5 (Fuente: IGP) y una profundidad de ~12 km. La falla responsable de este evento sísmico es la falla activa Pungo-Hornillo, la cual presenta una longitud de ruptura de aproximadamente 4 km. Las réplicas del sismo principal ocurrieron durante los próximos días, mostrándose como un enjambre sísmico en la zona sur de Pinchollo con magnitud inferiores a 4.5 (Figura 9).

Figura 9. Imagen satelital con los sismos registrados entre el 16 y 18 de marzo del presente año en color rojo y sismos del 8 al 10 de octubre del año 2021 en color naranja. Sistema de fallas del Colca (líneas blancas) donde resalta la zona de ruptura de la falla Pungo-Hornillo (línea roja).

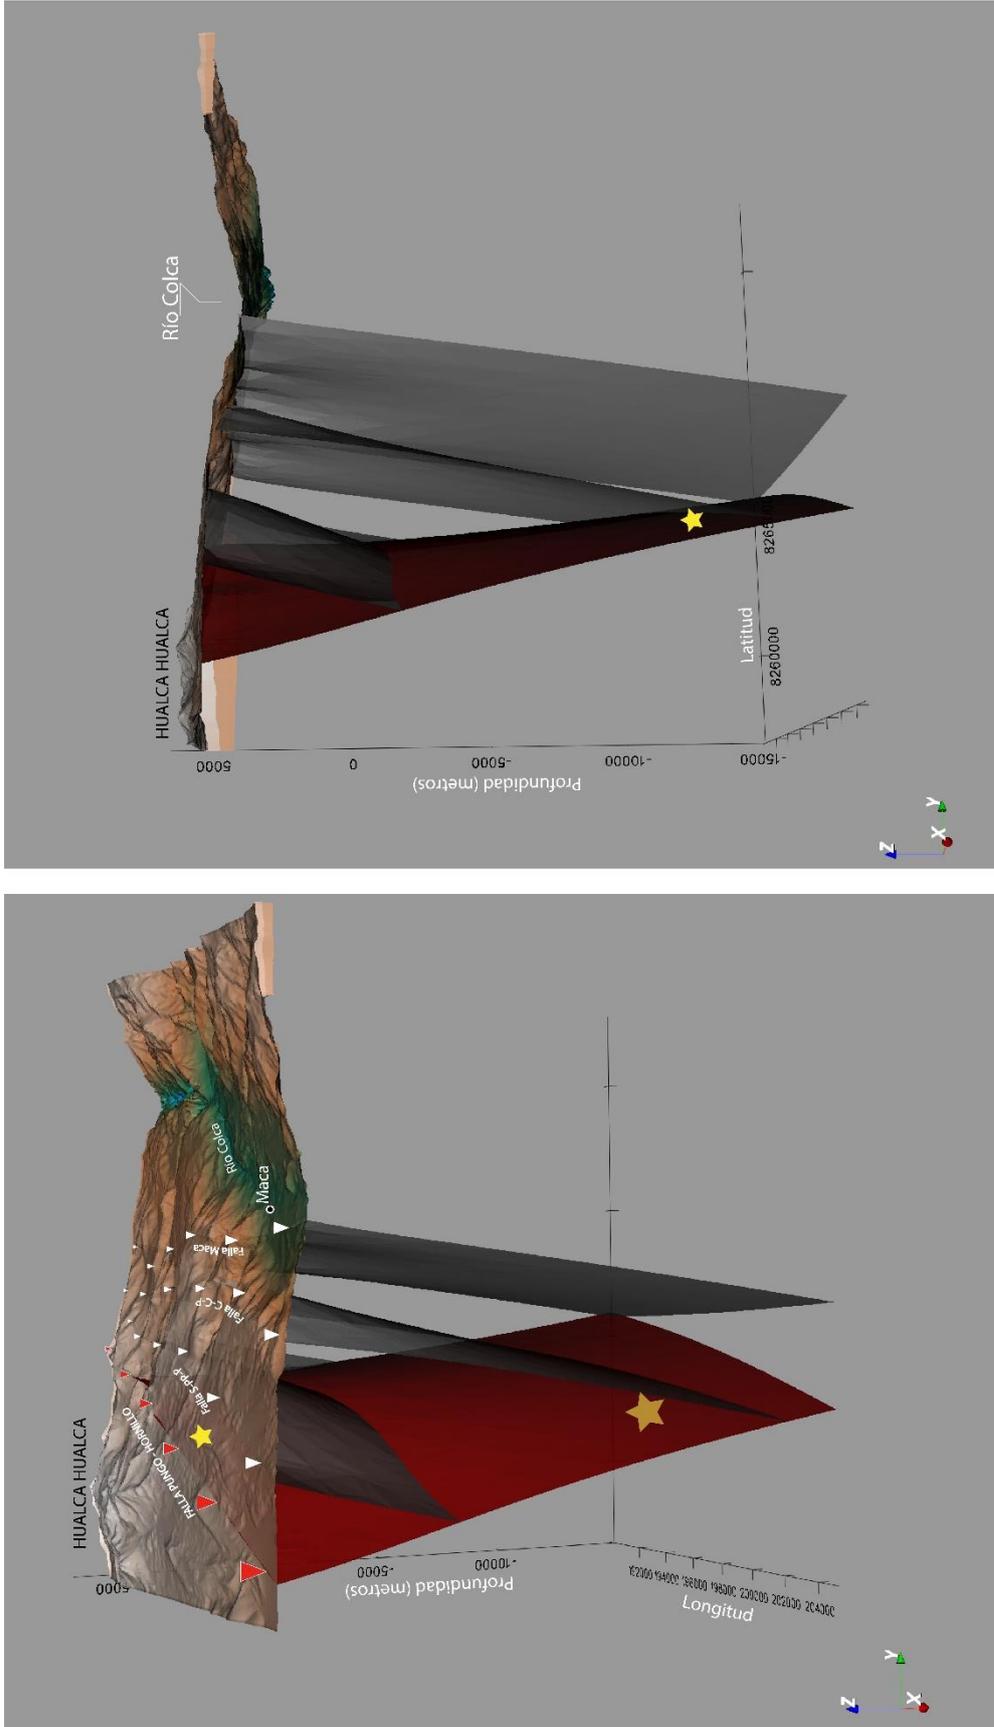
Nuestros análisis en campo y con el apoyo de sensores remotos nos permiten interpretar que la falla normal Pungo-Hornillo con buzamiento al norte es una estructura principal, a la cual se anexan en sentido contrario, a manera de fallas antitéticas, las estructuras Solarpampa-Puye Puye-Pillo y Chachas-Cabanaconde-Patapampa identificadas y descritas por Benavente et al. (2017) (Figura 10).

Figura 10. Modelo 3D (perspectiva y perfil) del flanco noreste del volcán Hualca Hualca donde se observa el modelo geológico de la distribución de las fallas Pungo Hornillos, Solarpampa-Puye Puye-Pillo (S-PP-P) y Chachas-Cabanaconde-Patapampa (C-C-P). Así mismo, se observa la ubicación del sismo de marzo en estrella amarilla y su proyección en profundidad (12km).
