Riesgo Geológico en la Región Amazonas

Boletín N° 39 Serie C
Geodinámica e Ingeniería Geológica

Dirección de Geología Ambiental
y Riesgo Geológico

Lima-Perú
2009

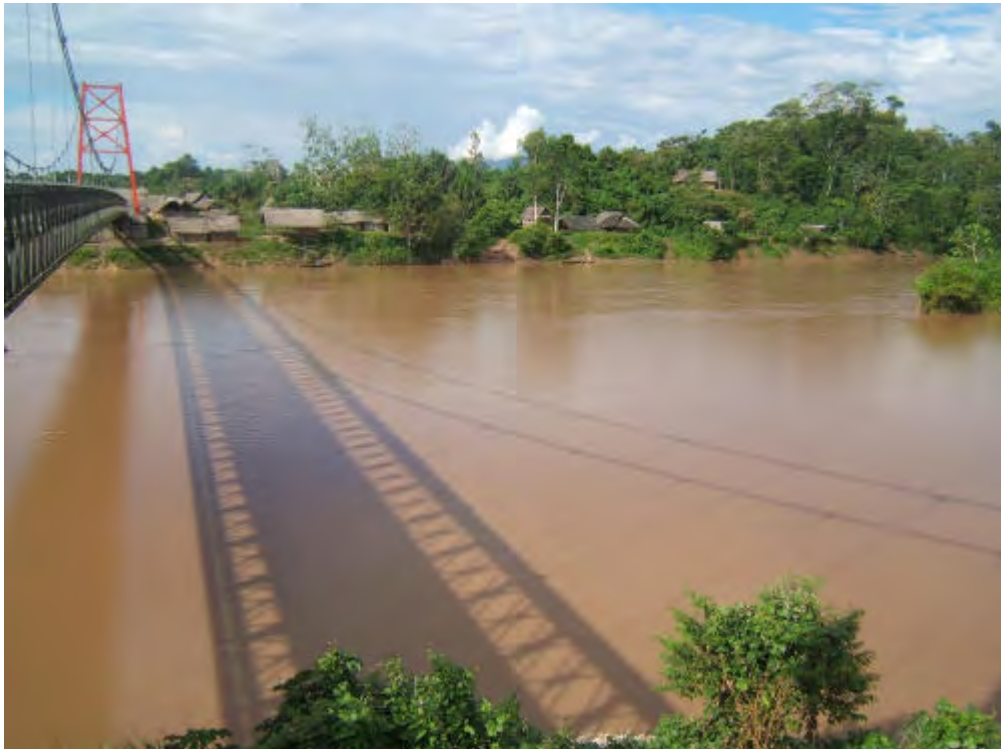
Foto 7.12.- Puente Nieva en el caserío Tayunsa. La población se encuentra asentada en ambas márgenes del río y podría ser afectada por inundaciones.

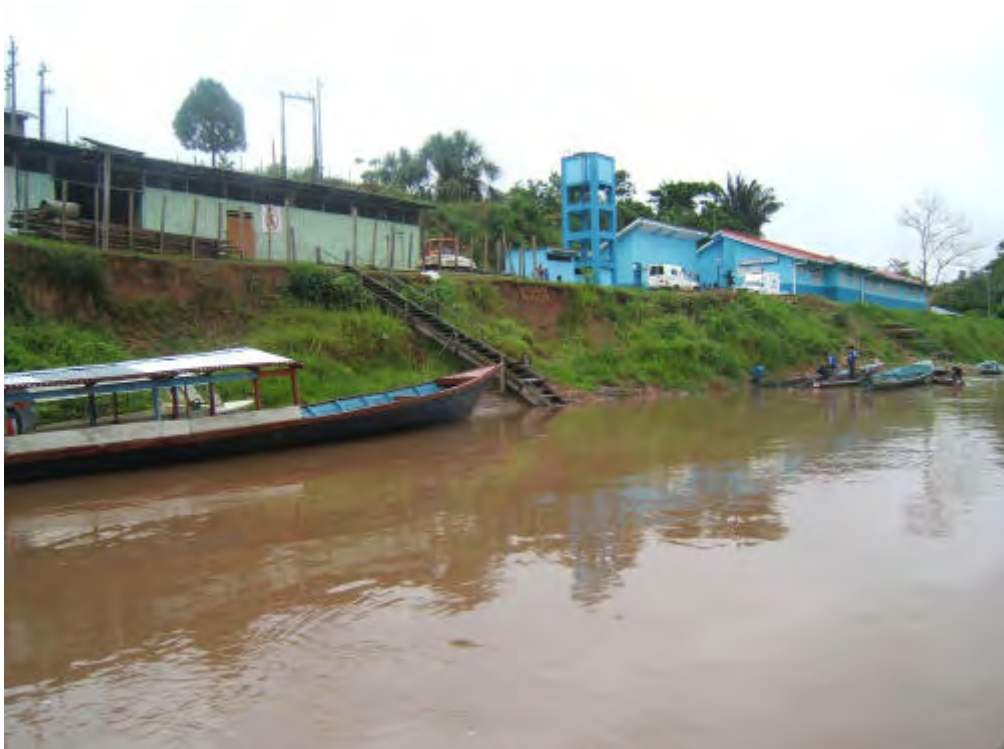
Foto 7.13.- El hospital Santa María de Nieva, provincia de Condorcanqui, se encuentra construido en la margen derecha del río Nieva y podría ser afectado por inundaciones excepcionales.

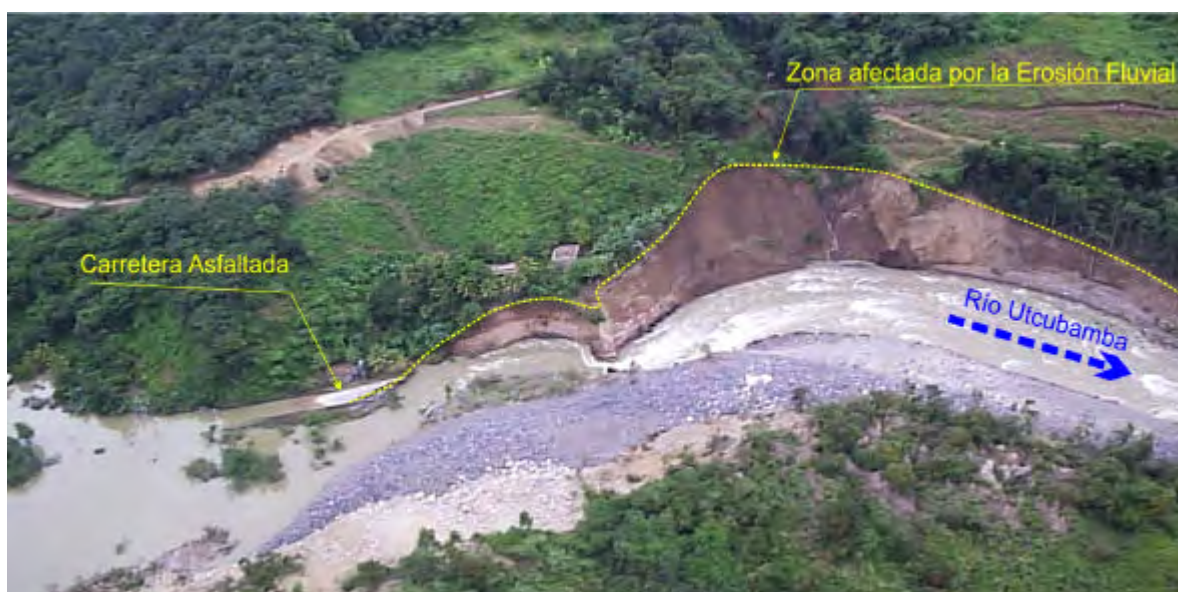
El resultado de la erosión consiste en materiales más o menos finos que el agua arrastra a lo largo del curso del río. En el curso medio empiezan a depositarse cuando la fuerza de la corriente no es capaz de mantener estas partículas en suspensión. Pero la fuerza erosiva actúa después sobre estos depósitos y los desgasta más por la zona en que la velocidad del agua es mayor, mientras deposita nuevos materiales donde es más débil. El resultado final son sinuosidades del río que son llamados meandros. Con el tiempo y las crecidas, el río puede volver a abrirse paso en línea recta o formar nuevos cauces, dejando en sus márgenes lagunas en forma de media luna como la que ocurrió en Aserradero el 31 de marzo de 1999 (Foto 7.14).

Foto 7.14.- Sector Tres Marias en el kilómetro 237 de la carretera Fernando Belaunde Terry, margen izquierda del río Utcubamba. Erosión fluvial que afectó la plataforma de la carretera en marzo de 1999. Foto tomado por A. Bisbal, INDECI. Fuente: El Comercio.

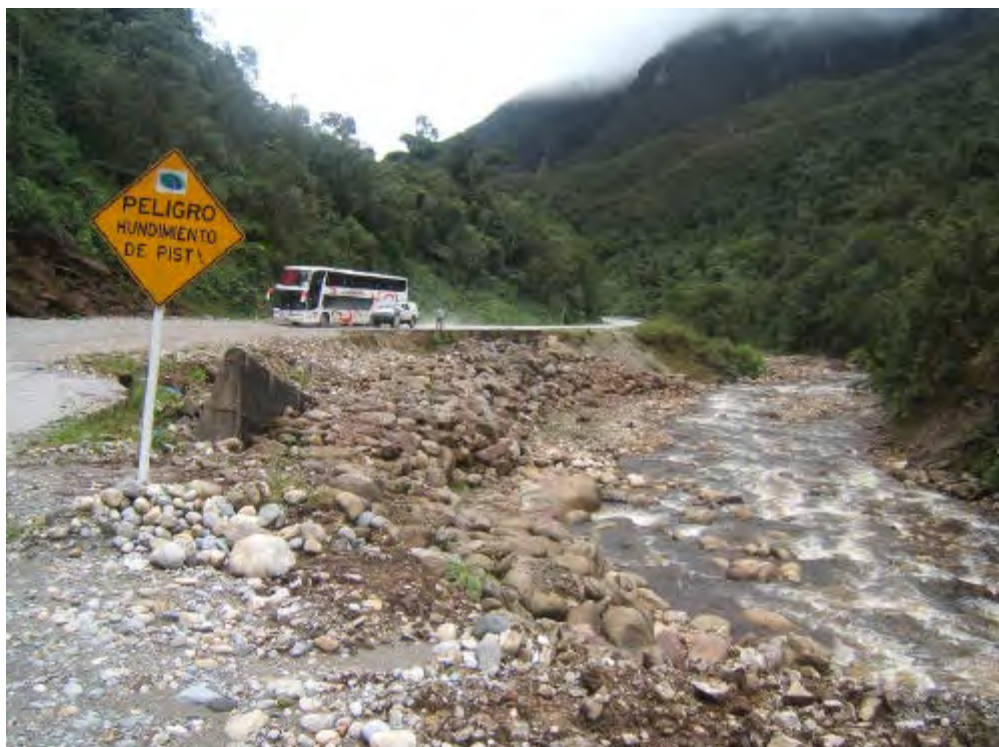
En la región, las áreas donde se intensifica la erosión fluvial están ubicadas entre los pueblos de Bagua Grande hasta Pedro Ruiz, en la margen izquierda del río Utcubamba. Afecta principalmente a la plataforma de la carretera Fernando Belaunde Terry (Foto 7.15).

Foto 7.15.- Kilómetro 370 de la carretera Fernando Belaunde Terry, margen izquierda del río Nieva. Erosión fluvial que afectó la plataforma de la carretera.

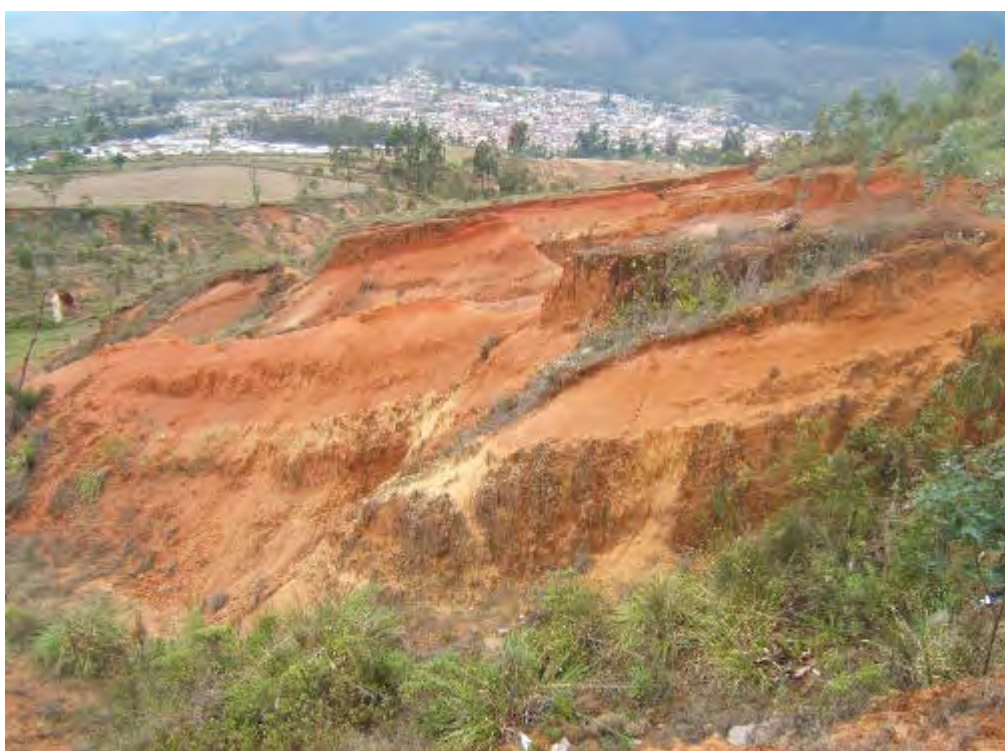
Foto 7.17.- Erosión en cárcava ubicada en la cuenca alta de la quebrada Santa Lucía, al norte de la ciudad de Chachapoyas.

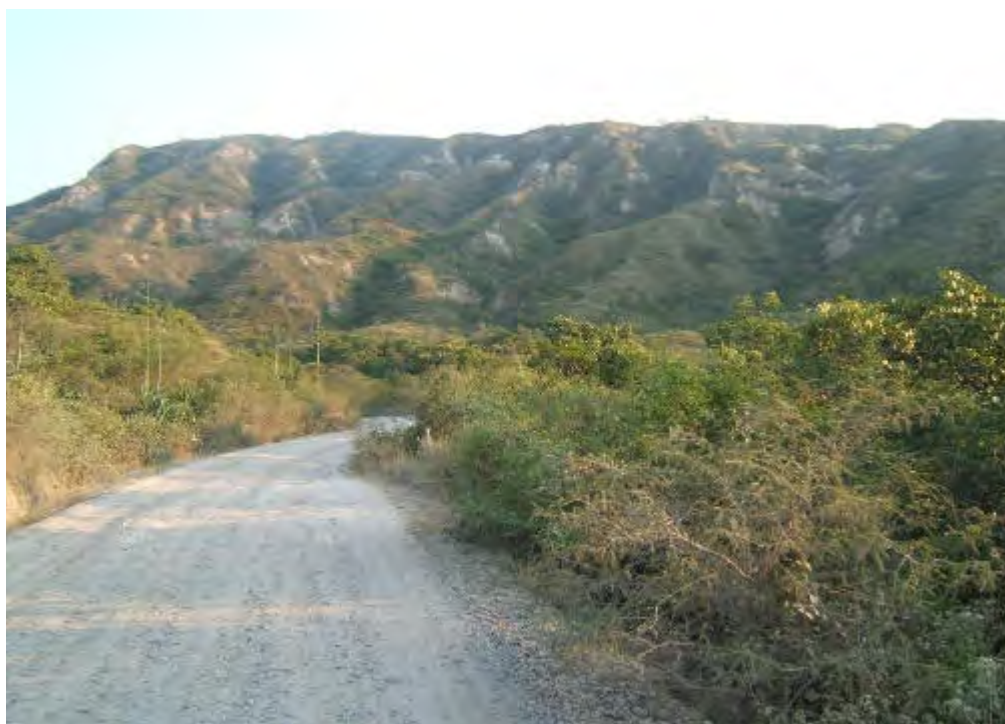
Foto 7.18.- Erosión en cárcavas ubicada en el cerro Brujopata, noreste de la ciudad de Bagua.

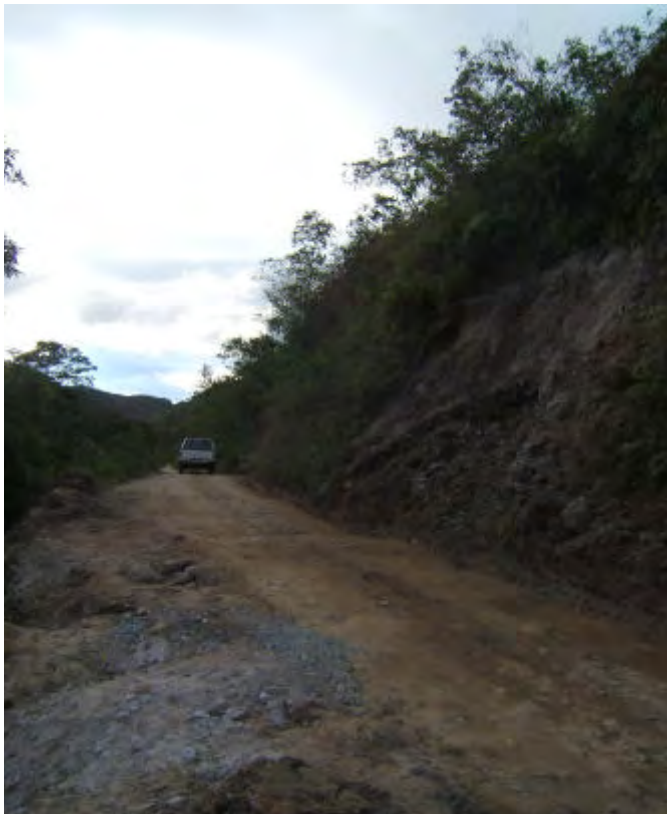
Foto 10.2.- Talud del corte de la carretera susceptible a derrumbes, deslizamientos, ubicado cerca del puente Shihua.

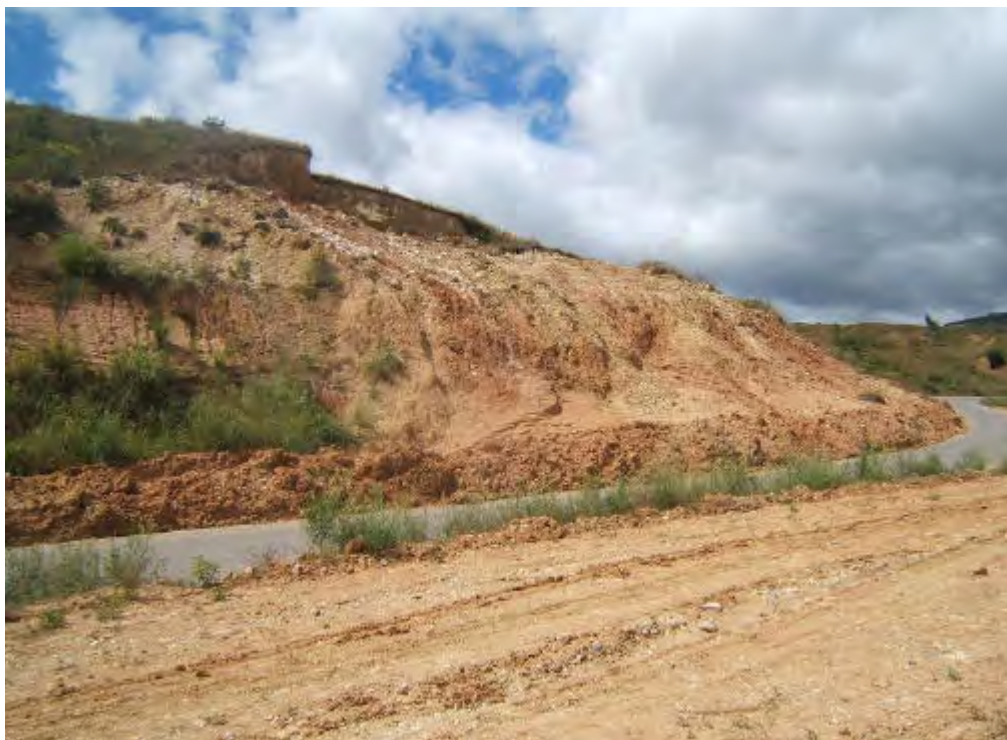
Foto 10.4.- Deslizamiento-flujo ubicado en la ruta de acceso a la ciudad de Chachapoyas, tramo del desvío Leimebamba-Chachapoyas.

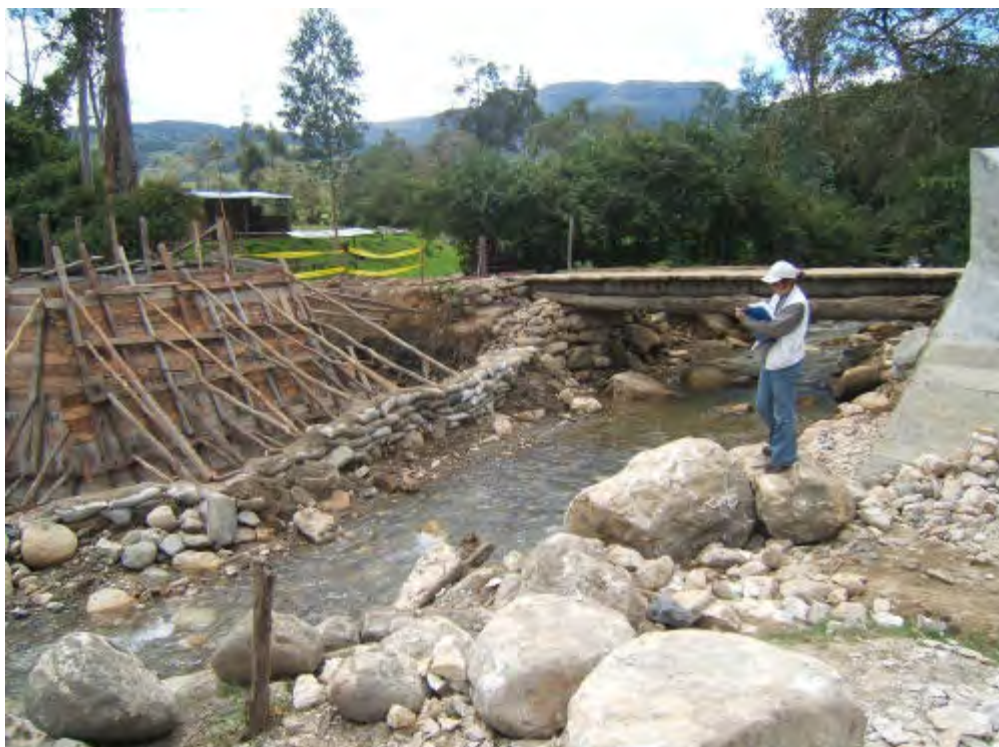
Foto 10.7.- Construcción de alcantarilla en el cauce del río Molino que podría colmatarse, represarse y generar huayco.

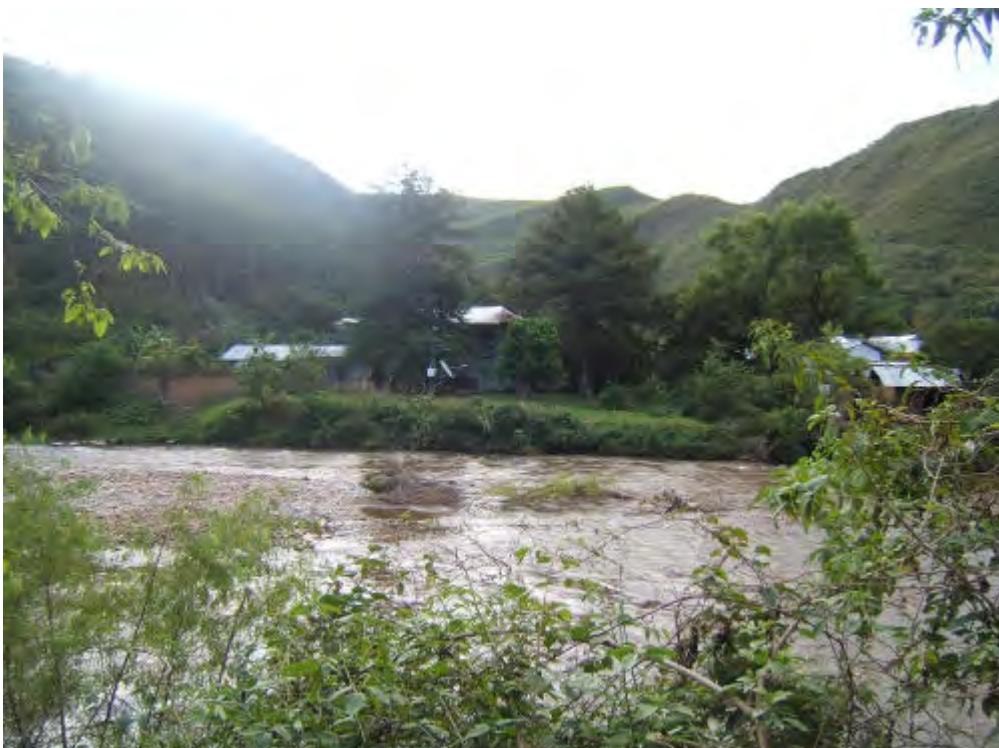
Foto 10.8.- Intersección de los ríos Mangalpa y Utcubamba, sector Nogalcucho, área susceptible a inundaciones y flujos de detritos.

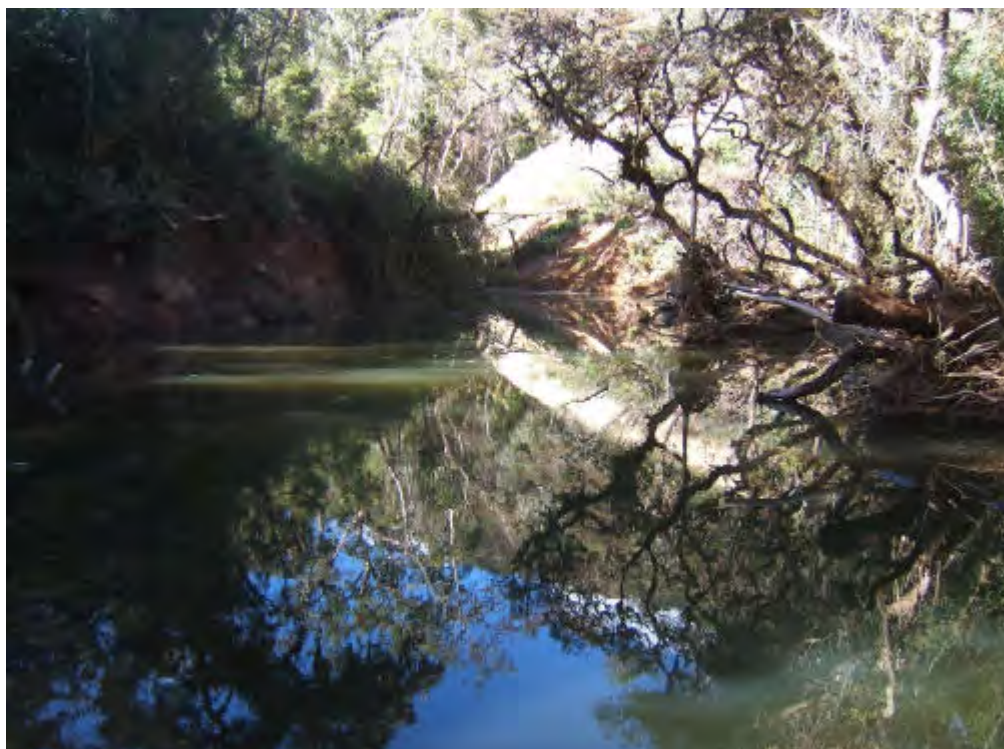
Huala (3)	Se ha observado un deslizamiento en la margen derecha de la quebrada que represó totalmente el cauce de la quebrada Huiquilla, sector de Huala, a 1,5 km del poblado Choctamal.	El dique formado por el deslizamiento podría colapsar e iniciar un flujo de detritos (huayco).	Limpieza del cauce de quebrada y disminuir el nivel de agua de la laguna.	
	El deslizamiento es de tipo rotacional, la longitud de la escarpa es de 100 m aproximadamente, está parcialmente cubierto por vegetación natural.	Las zonas afectadas serían las viviendas ubicadas en las márgenes de la quebrada Huiquilla y río Tingo. El flujo podría llegar hasta la intersección del río Utcubamba.	Monitorear el deslizamiento y reforestar.	
	Causas: Lluvias intensas, deforestación de ladera, naturaleza del terreno incompetente y pendiente del terreno.		Elaborar un plan de emergencia ante huaycos e inundaciones o reubicar las viviendas que podrían ser afectadas (Choctamal y Tingo Viejo).

Para bajar el nivel de agua de la laguna, la población de Choctamal construyó una zanja sin asesoramiento técnico.

Foto 10.9.- Represa formada por deslizamiento en el cauce de la quebrada Huiquilla, sector Huala.

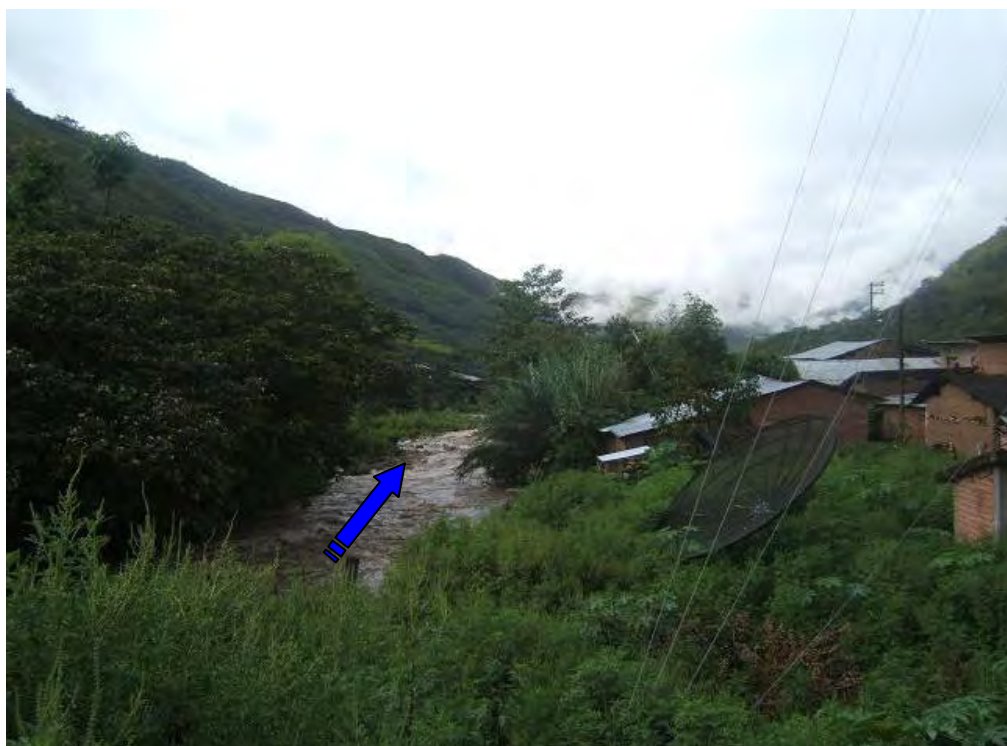
Foto 10.14.- Población de Suyusbamba, afectada por erosión fluvial, también podrían ocurrir inundaciones fluviales.

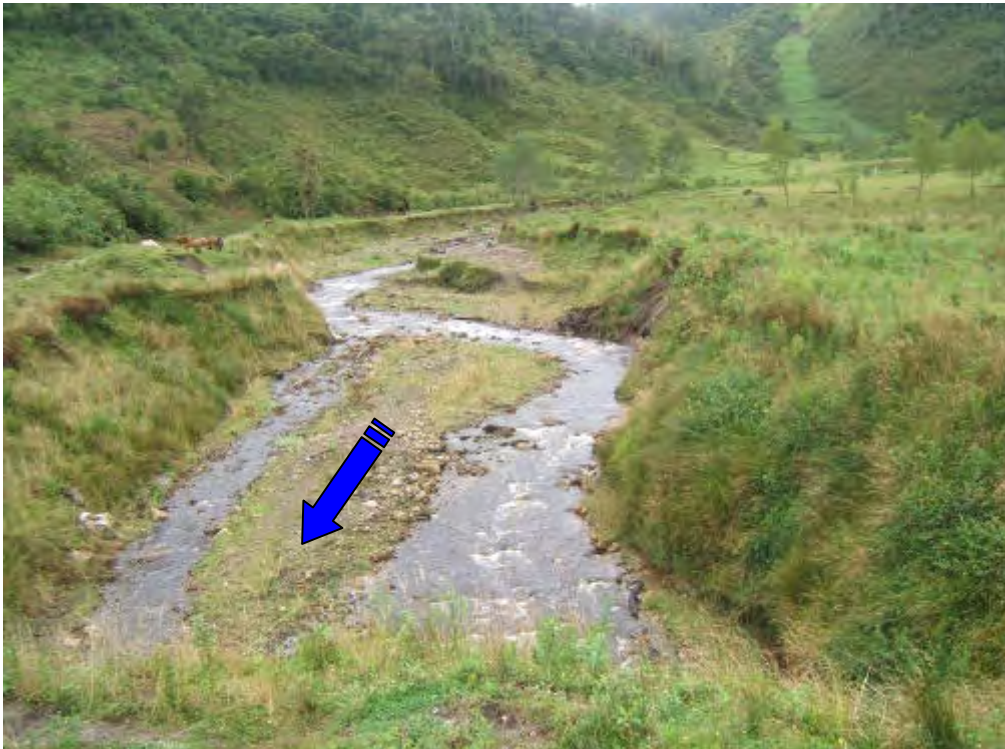
Foto 10.15.- Presencia de depósitos de flujos de detritos antiguos en ambas márgenes del cauce de la quebrada Oso Perdido.

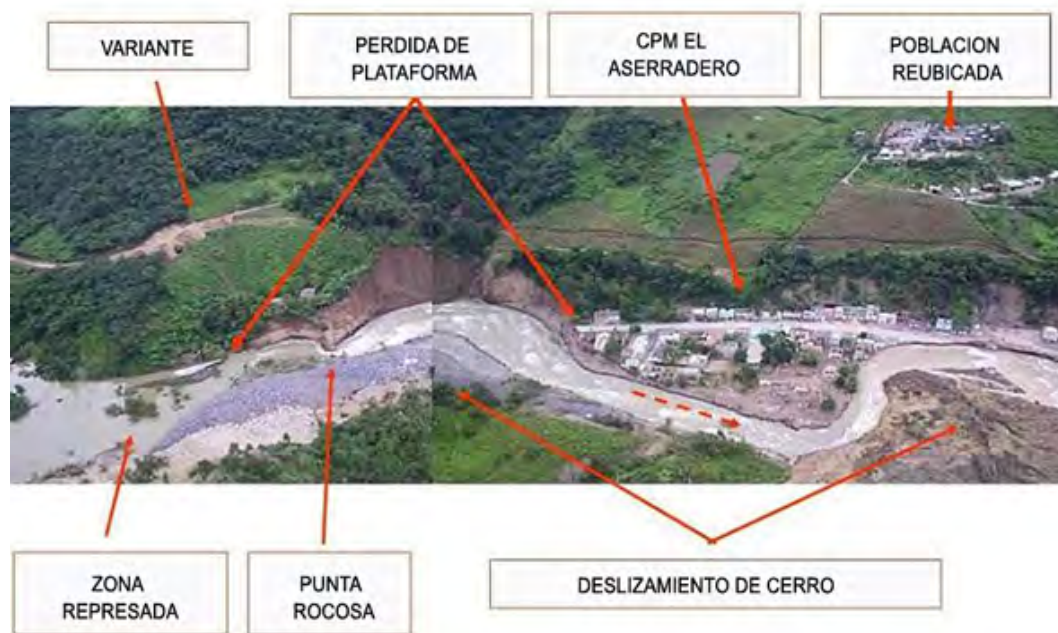
Foto 10.19.- Centro Poblado Aserradero después del desastre de marzo de 1998. La zona fue afectada por deslizamientos, inundación y erosión fluvial.

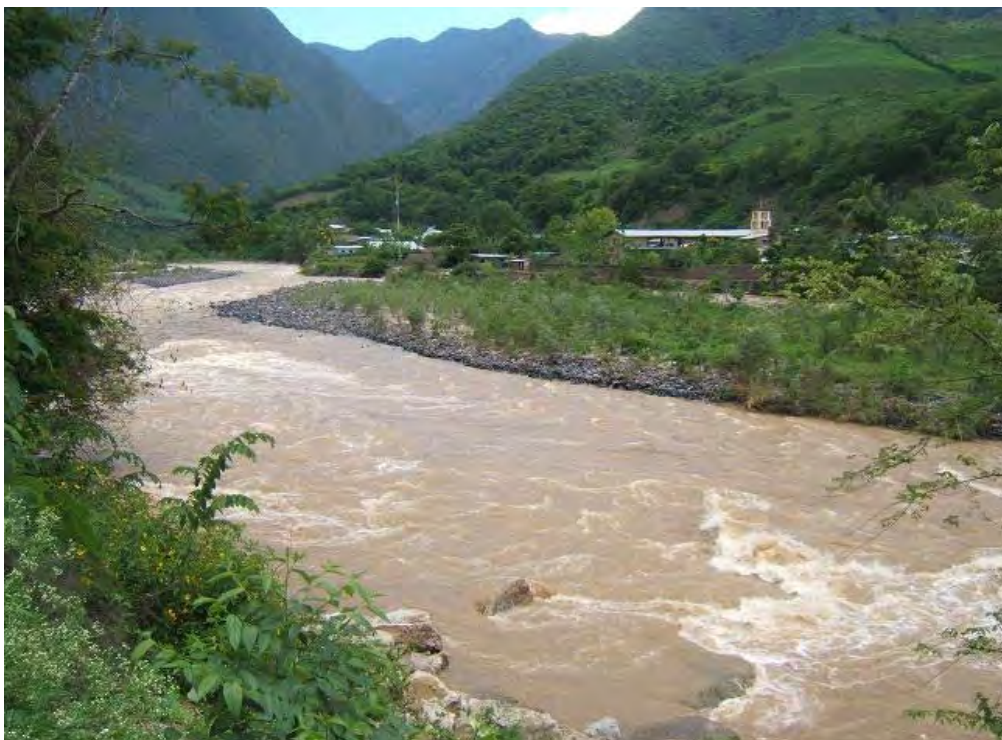
Foto 10.20.- Poblado de Aserradero asentado en la margen izquierda del río Utcubamba, imagen tomada antes del desastre. Foto: Alberto Bisbal - INDECI.

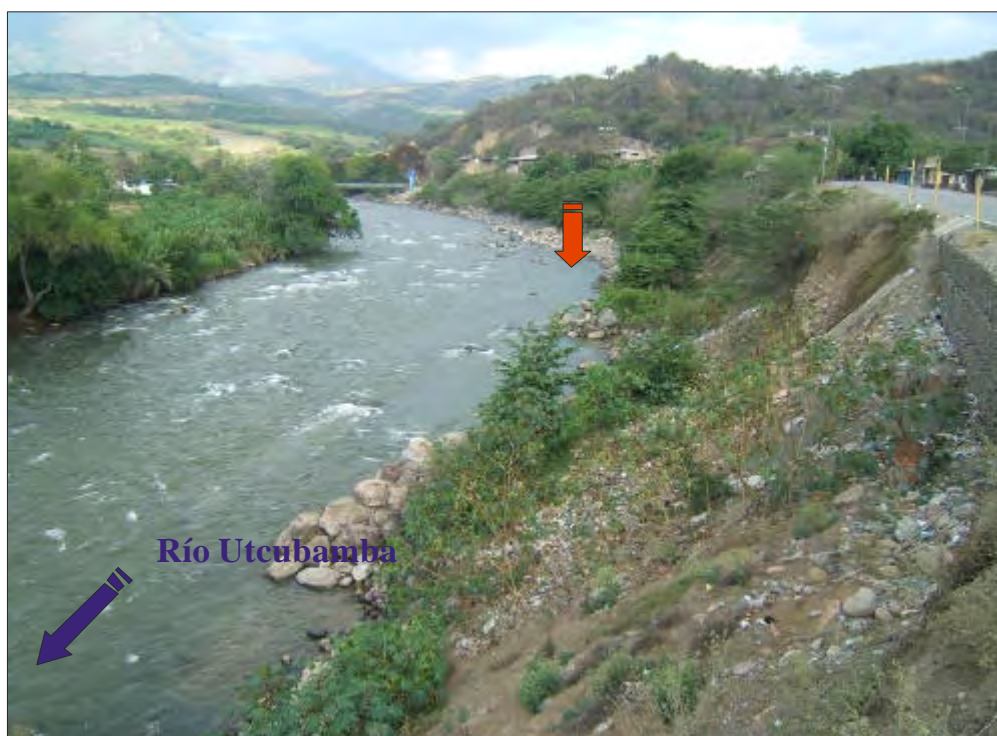
Foto 10.21.- El poblado de El Salao, ubicado en la margen izquierda del río Utcubamba, podría ser afectado por la erosión fluvial.

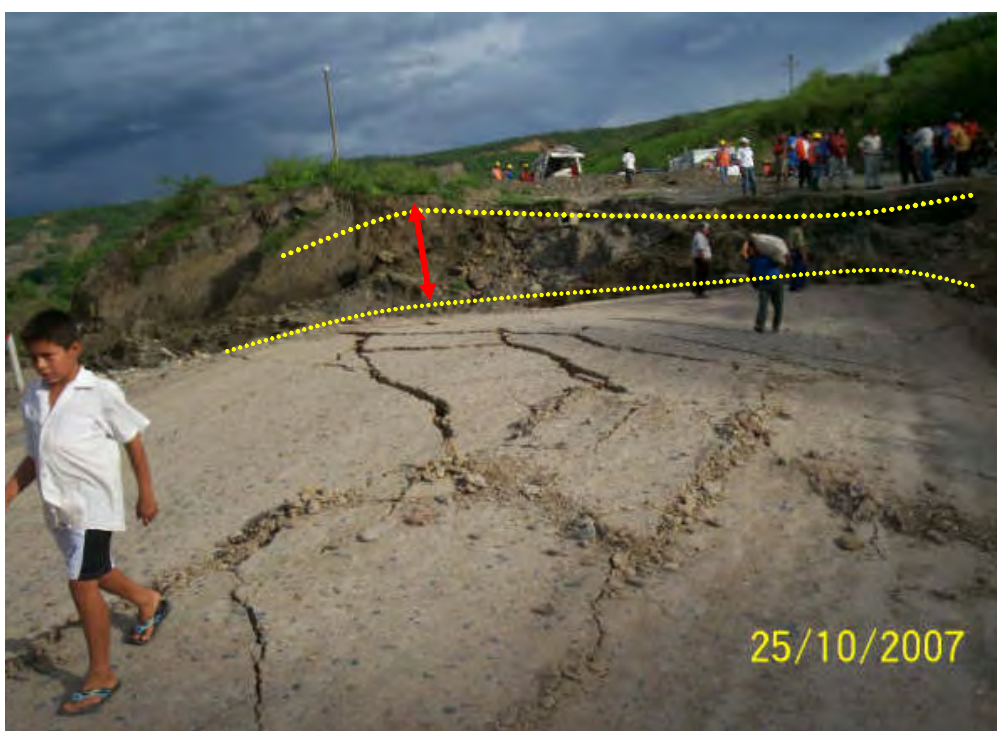
Foto 10.22.- Escarpa de deslizamiento que ocurrió en octubre del 2007 a un kilómetro de Naranjitos.
Foto: Julio C. Aguilar.

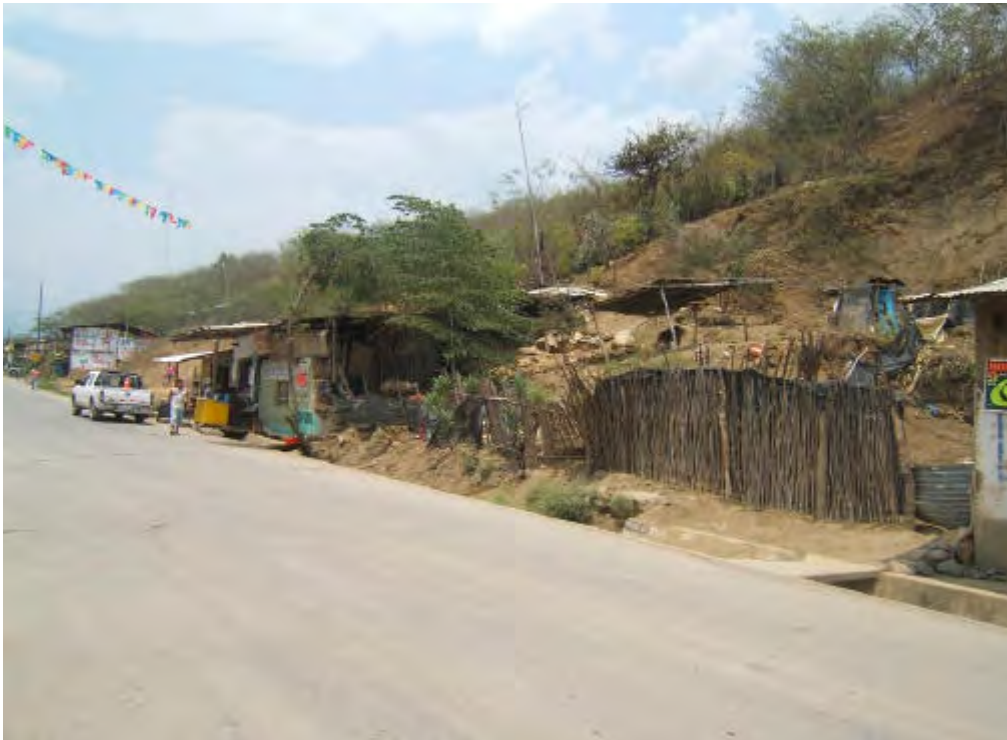
Foto 10.23.- Puerto Naranjitos, viviendas afectadas por derrumbes

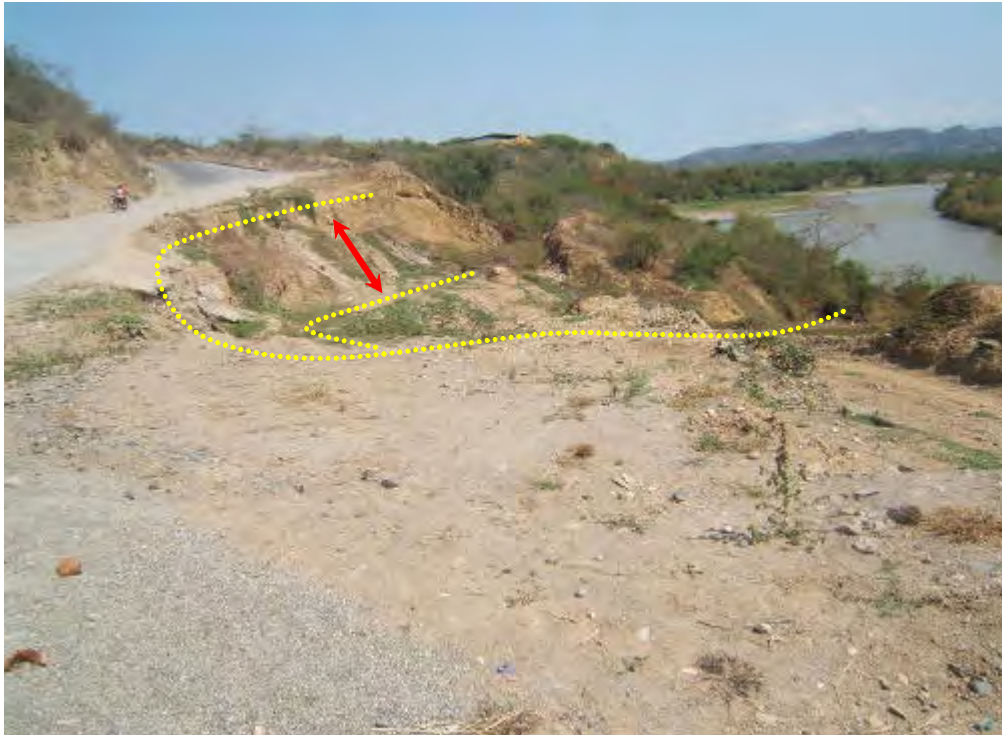
Sector San Luis (19)	Sector San Luis, tramo de carretera Fernando Belaunde Terry susceptible a la ocurrencia de erosión fluvial provocada por la corriente de agua del río Utcumbamba. Además este tramo es susceptible a la ocurrencia de deslizamientos.	Afecta la plataforma de la carretera Fernando Belaunde Terry.	Buscar alternativas para detener la erosión o construir variante de carretera. Realizar trabajos de defensa ribereña.
Barrio San Luis (20)	Área susceptible a la ocurrencia de flujos excepcionales e inundaciones fluviales provenientes de la quebrada Ronquillo. Los flujos de detritos (huaycos) antiguos han formado depósitos en forma de abanicos donde está asentado el barrio San Luis.	Puede afectar a las viviendas del barrio San Luis.	Limpieza de cauce de quebradas y reforestar cuenca media y alta. Realizar trabajos de defensa ribereña. Elaborar un plan de emergencia ante huaycos e inundaciones fluviales.

Foto 10.25.- Plataforma de la carretera Fernando Belaunde Terry, sector San Luis, afectado por deslizamiento.

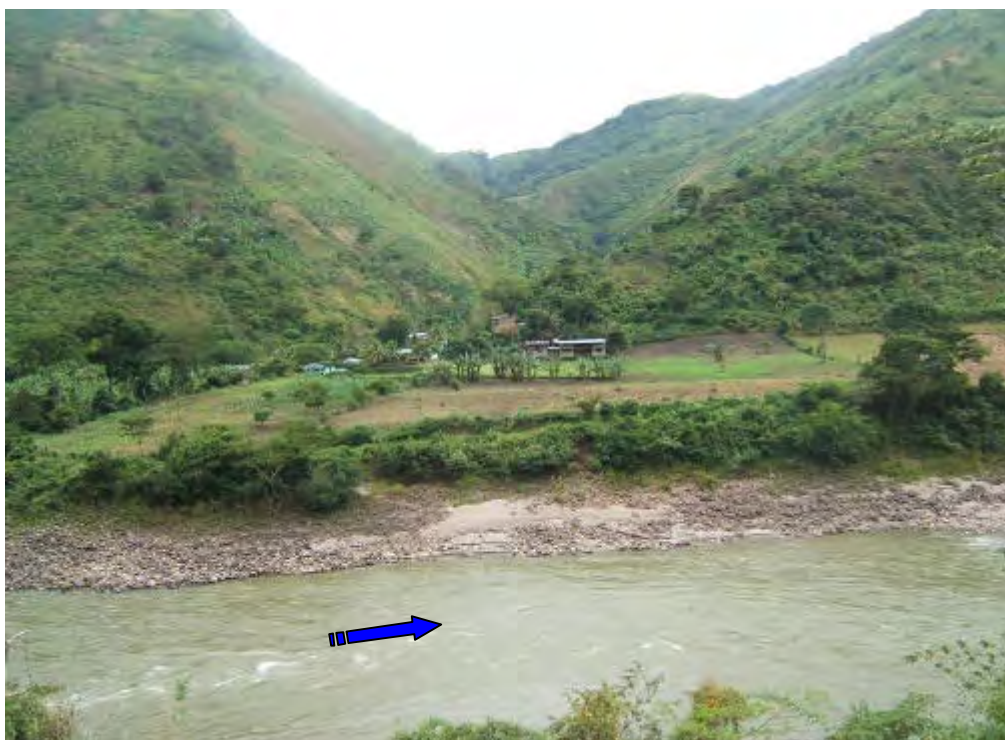
Foto 10.30.- Viviendas del sector Tipuco asentadas en depósitos de un antiguo flujo de detritos o huaycos.

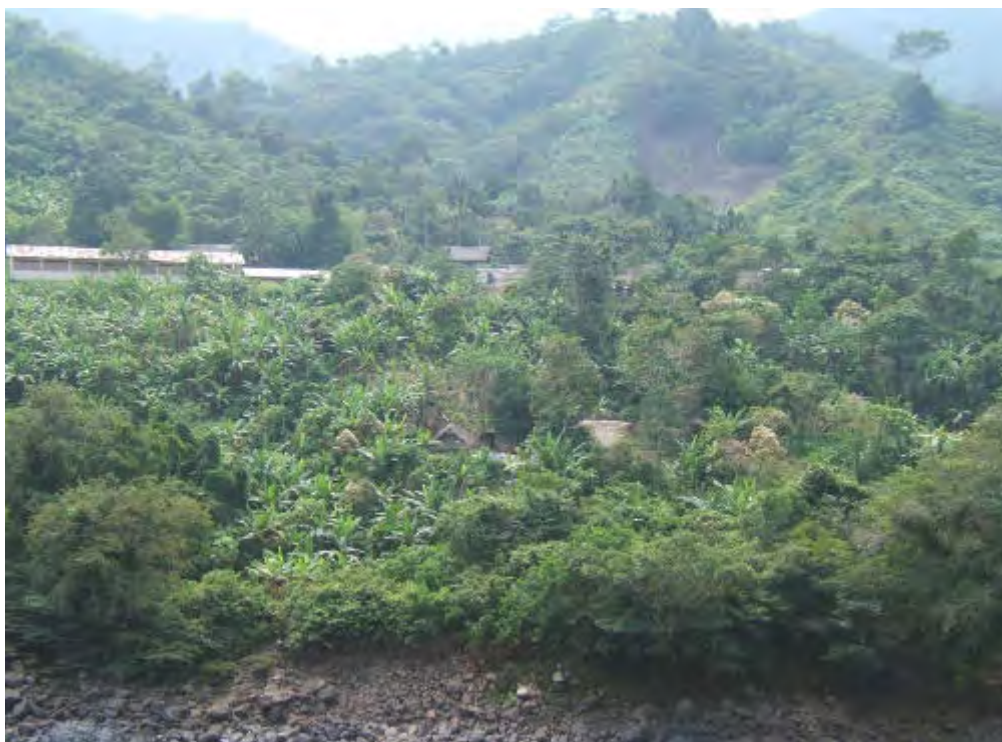
Foto 10.32.- Población de la Comunidad Nativa Tutumberos asentada en depósitos de un antiguo flujo de detritos o huaycos.

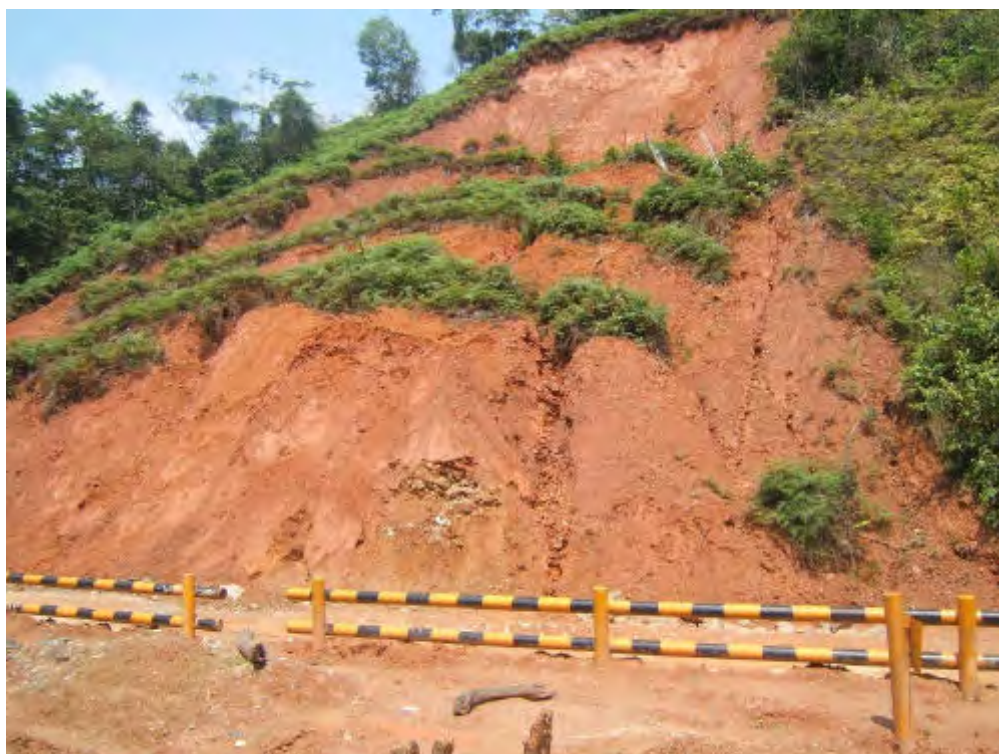
Foto 10.33.- Montenegro: Deslizamiento traslacional activo en el talud superior de la carretera.

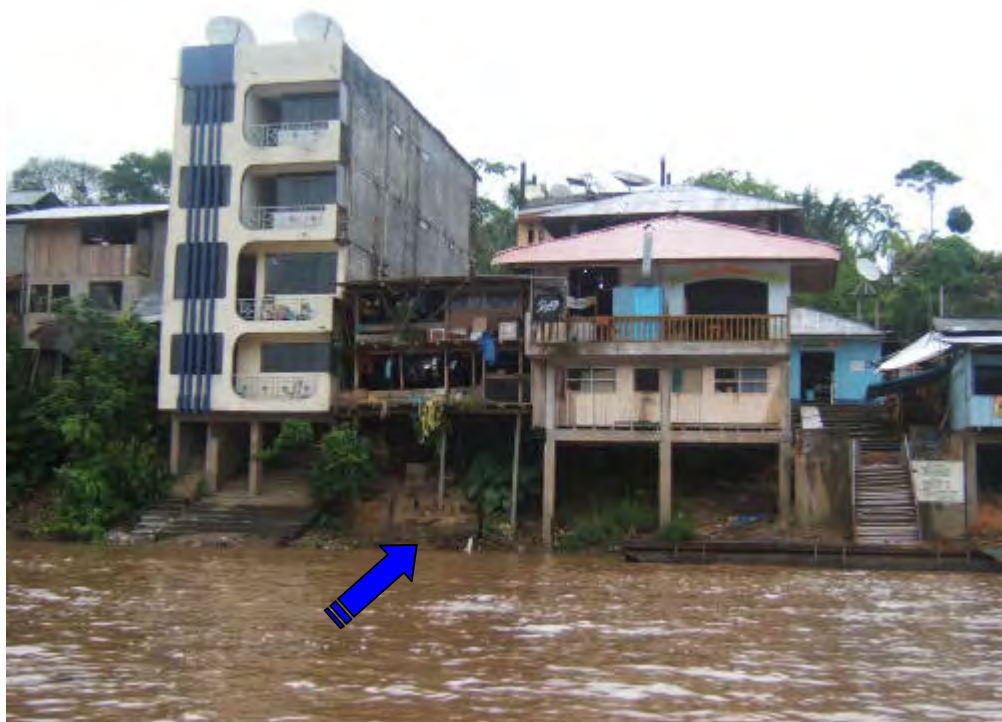
Foto 10.36.- Población de Santa María de Nieva, asentada en la margen izquierda del río Nieva, susceptible a inundaciones fluviales.
