Informe Técnico N° A 6780

# EVALUACIÓN GEOLÓGICA Y GEODINÁMICA DEL DESLIZAMIENTO ACTIVO LLAMACANCHA

Distrito Zurite  
Provincia Anta  
Región Cusco

NOVIEMBRE  
2017

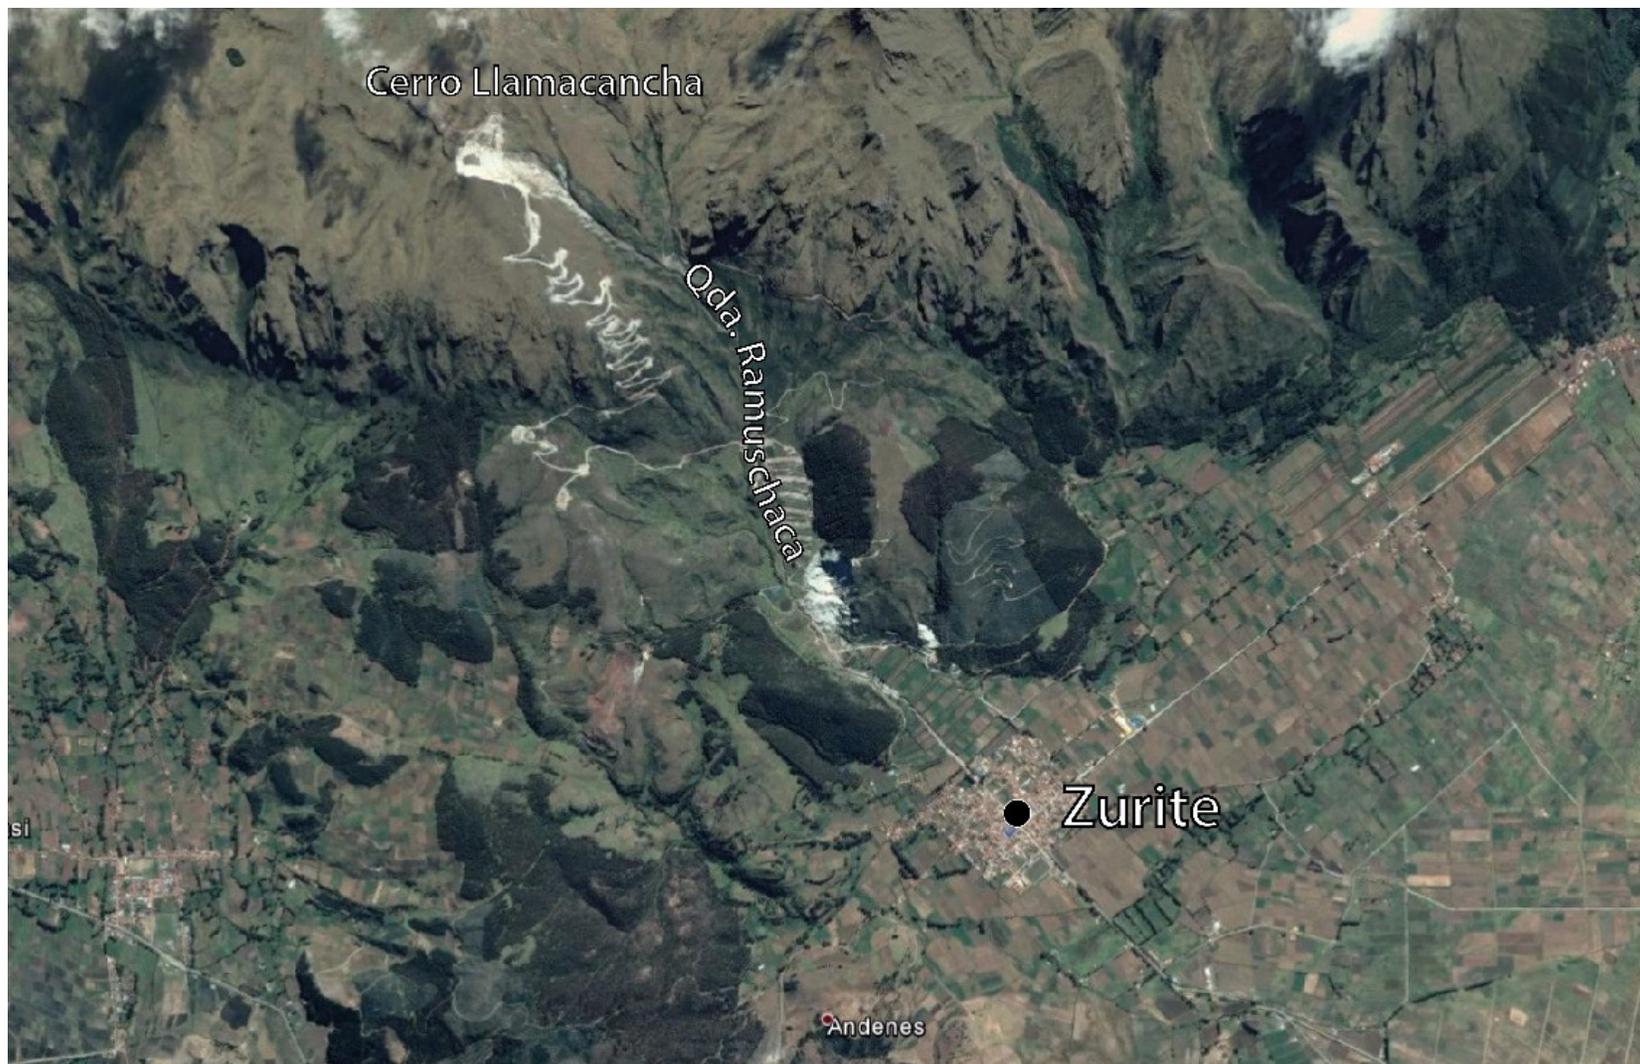
Figura 1: Imagen Google Earth donde resalta la ubicación de la zona de estudio evaluada.

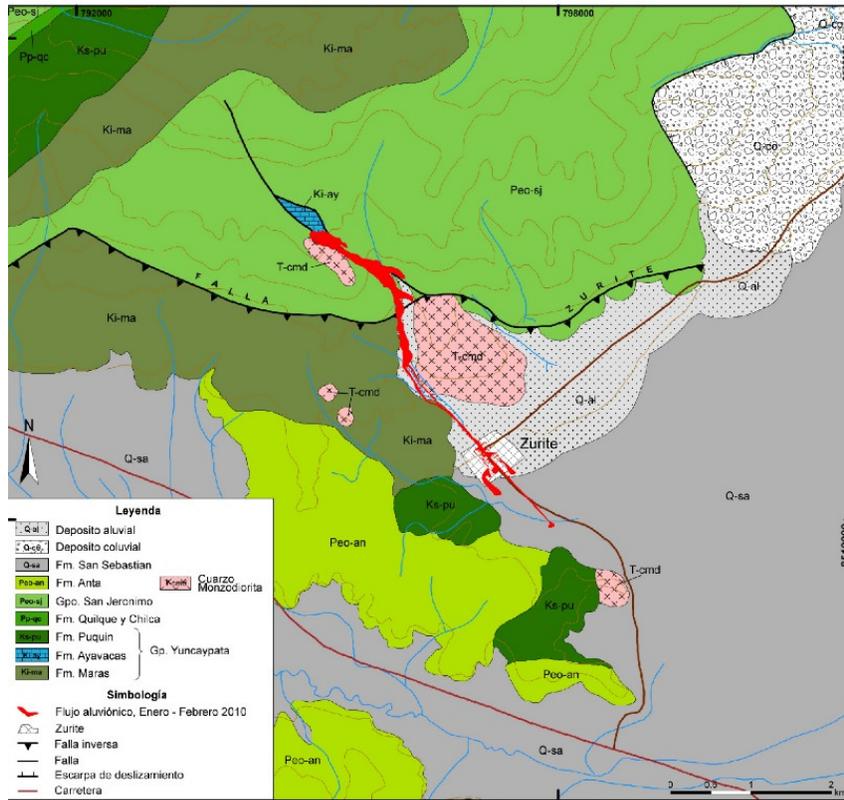
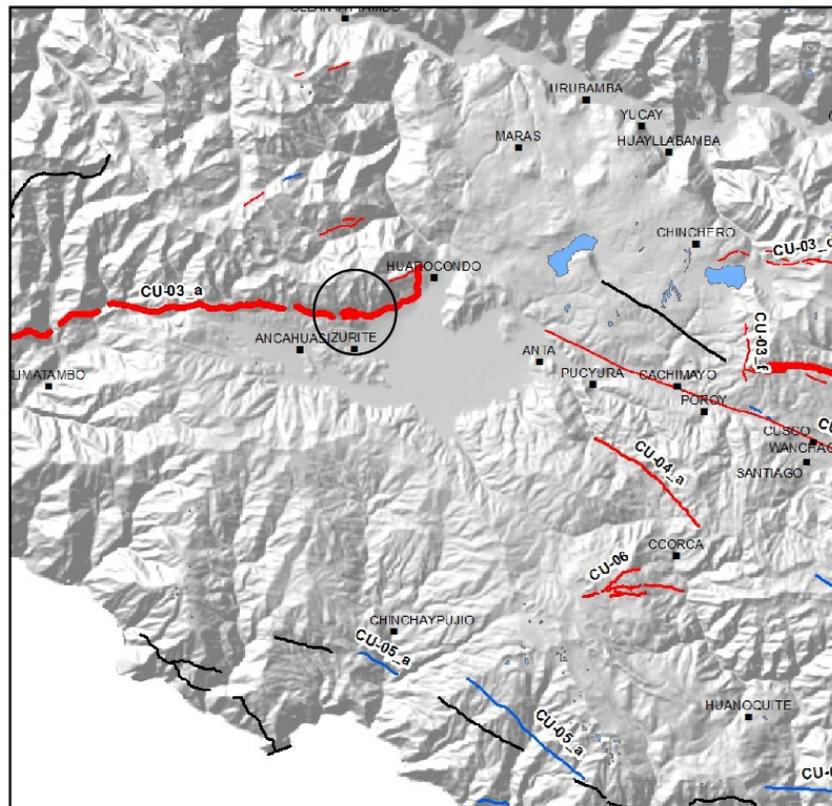
Figura 02. Arriba: mapa geológico (Tomado de Carlotto *et al*, 2010. Abajo: detalle del mapa Neotectónico de la Región Cusco, evidenciando la falla geológica activa de Zurite (Benavente *et al*, 2013).
