INFORME TÉCNICO N° A6720

**EVALUACIÓN DE PELIGROS GEOLÓGICOS
EN EL SECTOR DE
MARIPOSA Y SANTA ANA**

(Distrito Pampa Hermosa, provincia Satipo, departamento Junín)

JULIO 2016

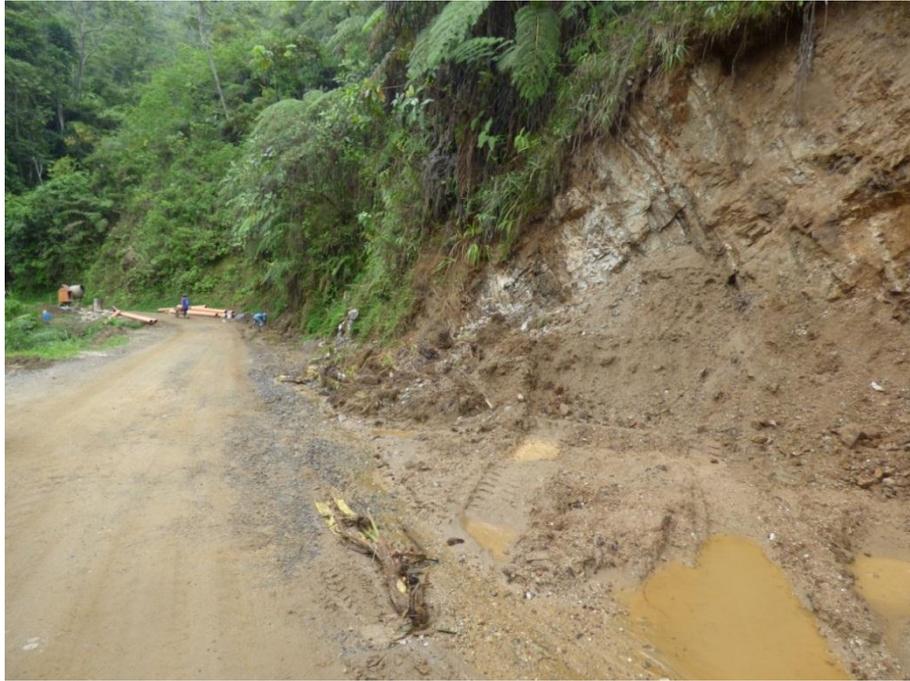
Estos granitoides antiguos se encuentran constituidos por granitos color gris claro de textura equigranular, se observa un bandeamiento de sus minerales asociado al tectonismo (LAGESA, 1997), se encuentran completamente meteorizados y muy fracturados, originando suelos arenosos.

Foto 1. Afloramiento de granito junto a la carretera en el sector Santa Ana.

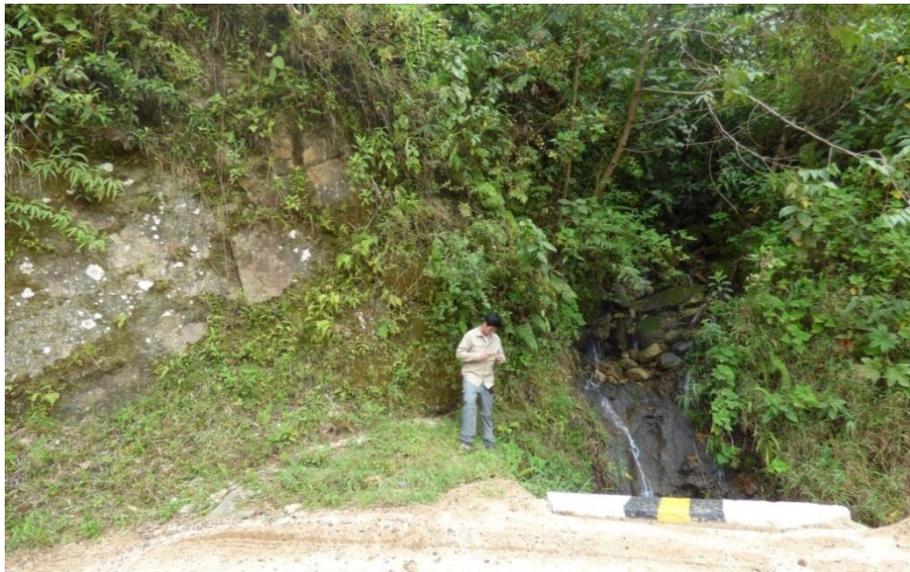
Afloramientos de este cuerpo se observan en la trocha de acceso al sector de Mariposa conformado por dioritas y granodioritas.

Foto 2. Vista de afloramientos de granodioritas cubiertos por vegetación.

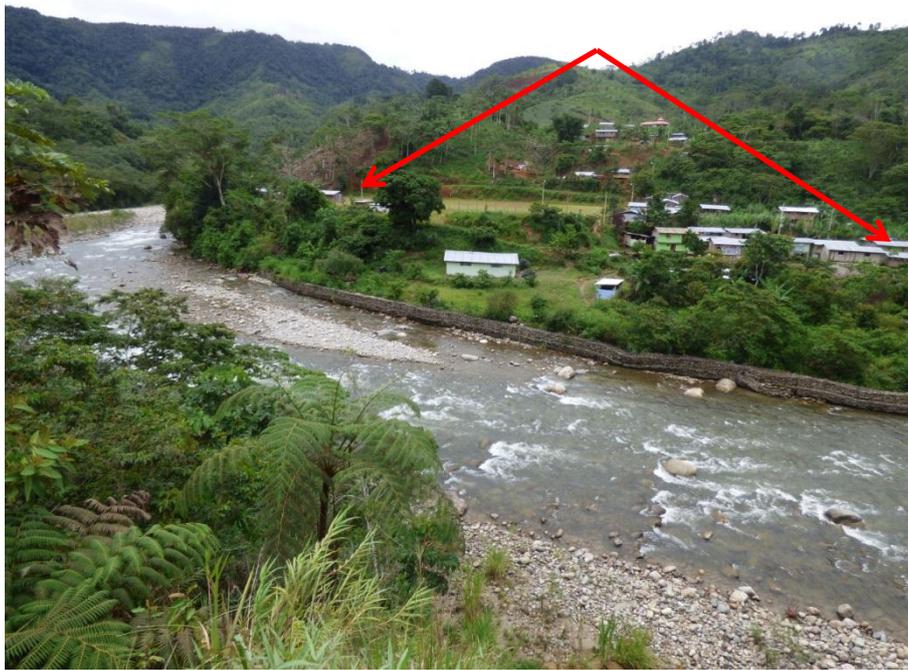
Estos depósitos se distribuyen a lo largo del río Pampa Hermosa (foto 3), formando terrazas, el material está conformado por gravas y arenas mal seleccionadas con matriz areno-limosa mostrando una baja consolidación.

Foto 3. Depósitos fluviales sobre el cauce y márgenes del río Pampa Hermosa.

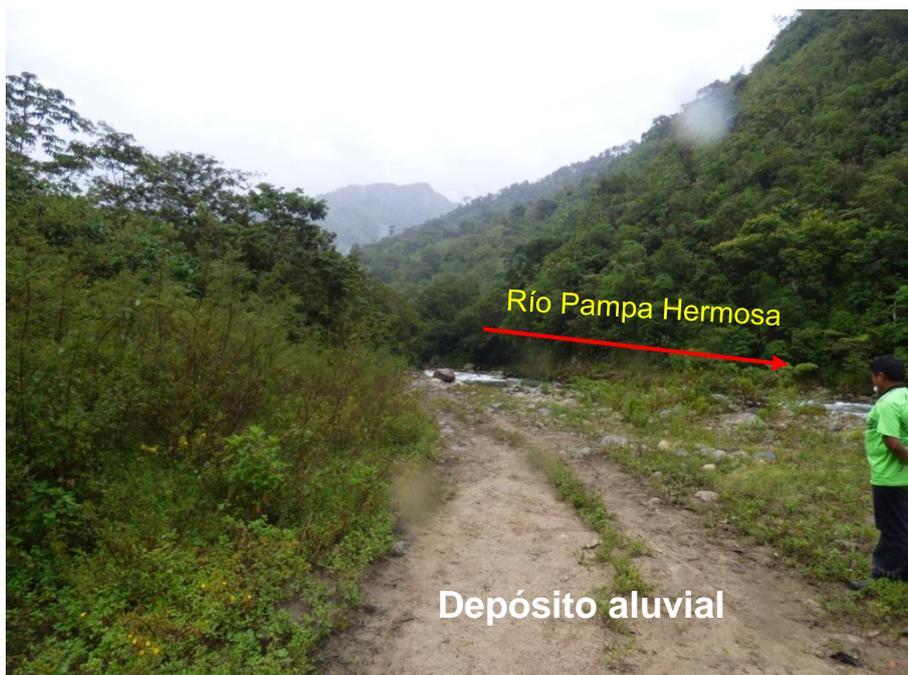
Sobre estos depósitos generalmente están ocupados por viviendas o son usados como terrenos de cultivo (foto 4).

Foto 4. Vista de terraza aluvial junto al río Pampa Hermosa

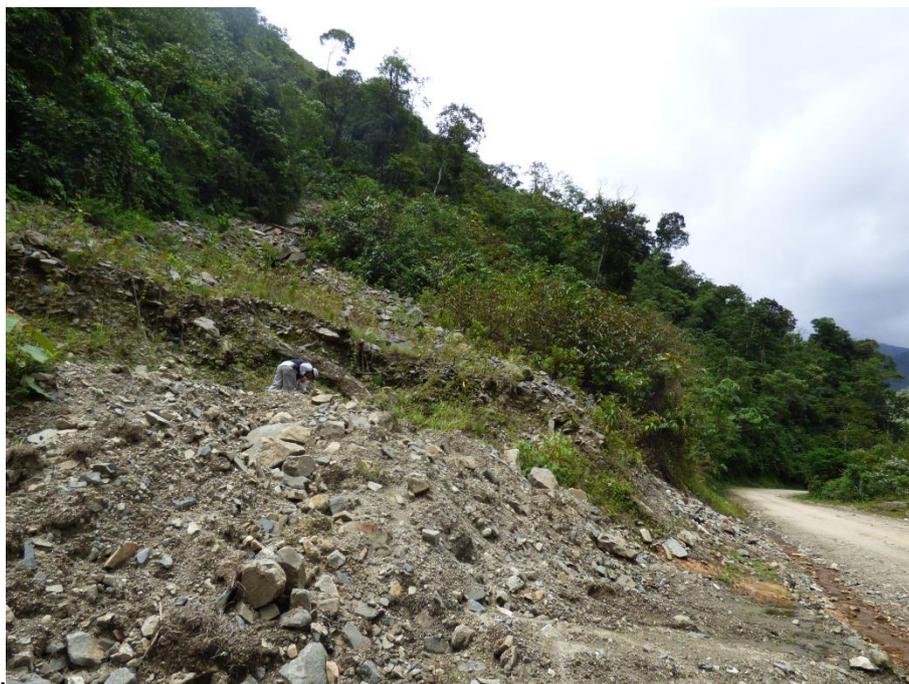
Son los depósitos de talud y laderas, producto de la descomposición y disgregación de la roca, movilizados por la gravedad, se componen de fragmentos de roca sueltos de formas subangulosos a angulosos, mal seleccionadas, inmersos en una matriz areno arcillosa, sin ninguna o poca consolidación, tienen poca resistencia en seco (foto 5).

Foto 5. Vista de depósitos coluviales producto de la desintegración natural de suelo.
