**DIRECCIÓN DE GEOLOGÍA
AMBIENTAL Y RIESGO GEOLÓGICO**

Informe Técnico A6688

**EVALUACIÓN DE LOS MOVIMIENTOS EN MASA
EN LA COMUNIDAD CAMPESINA DE TASSA**

(Distrito Ubinas, Provincia Sánchez Cerro, Región Moquegua)

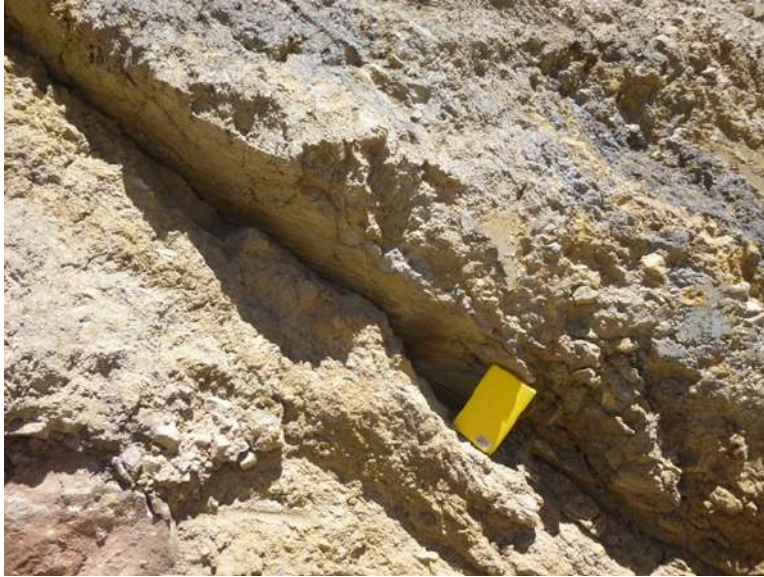
Foto 2.1: Vista del afloramiento de la Formación Cachios con estratificación cruzada.

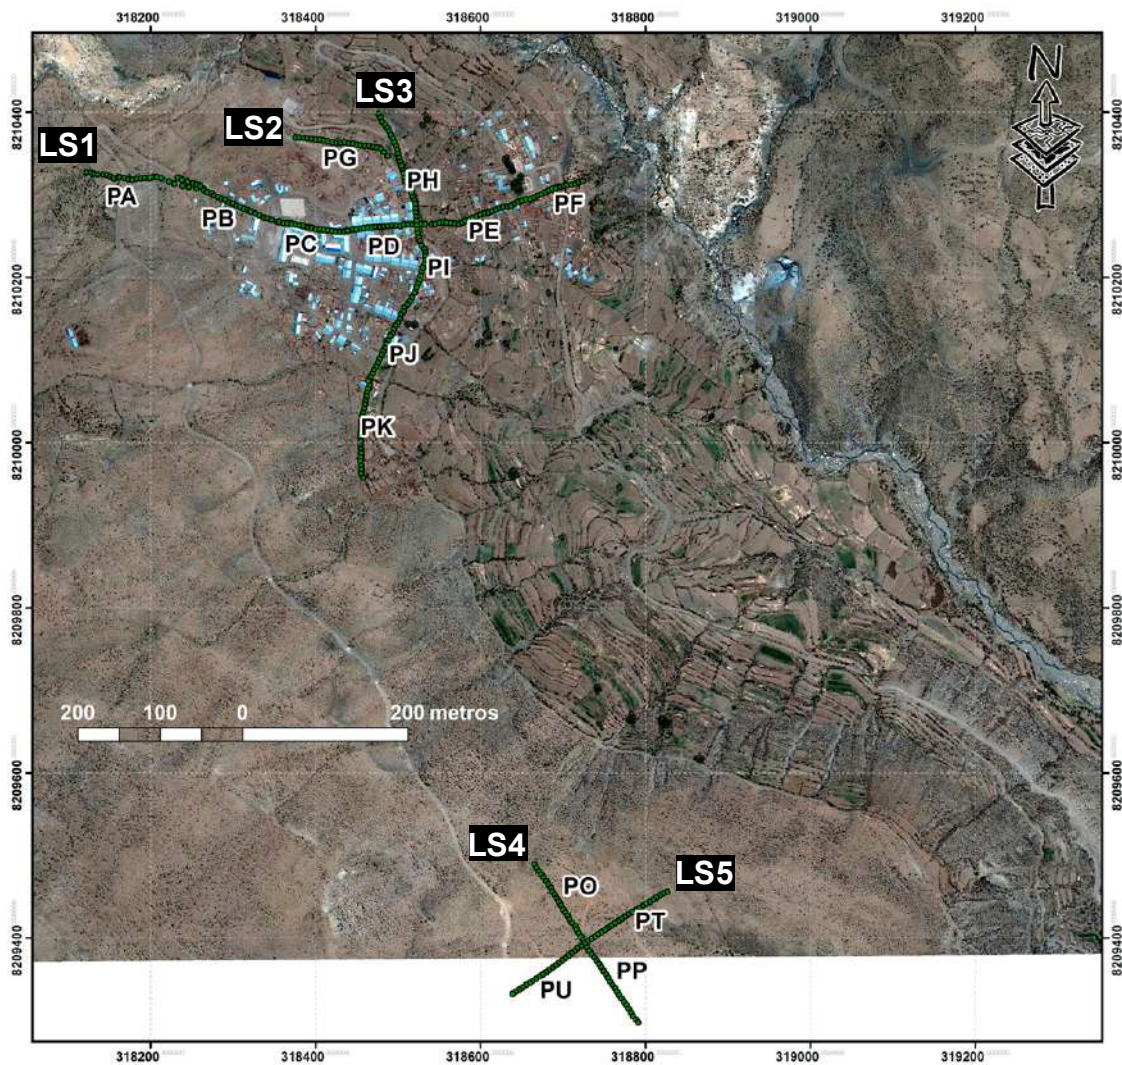
Se efectuaron 8 líneas sísmicas (LS-1 a LS-8; Figura 3.3). Los intervalos entre geófonos son de 5 m y se distribuyeron en función de los datos de las Dromo-crónicas. El procesamiento se realizó mediante un software de Refracción Sísmica propio del equipo. Se realizaron 03 líneas sísmicas en el perímetro del poblado de TASSA, y 05 líneas sísmicas en el sector de la Ampliación (sector “la Z”), ubicado a 1000 metros de distancia del pueblo. En la Tabla 1 se presenta un resumen de la distribución de las líneas sísmicas.

Figura 3.3. Ubicación de las líneas sísmicas realizadas en la localidad de Tassa.
