Informe Técnico N° A7284

EVALUACIÓN DE PELIGROS GEOLÓGICOS EN EL CENTRO POBLADO ANASCAPA Y ALBERGUE SIRAHUAYA

Departamento Moquegua
Provincia General Sánchez Cerro
Distrito Ubinas

JULIO
2022

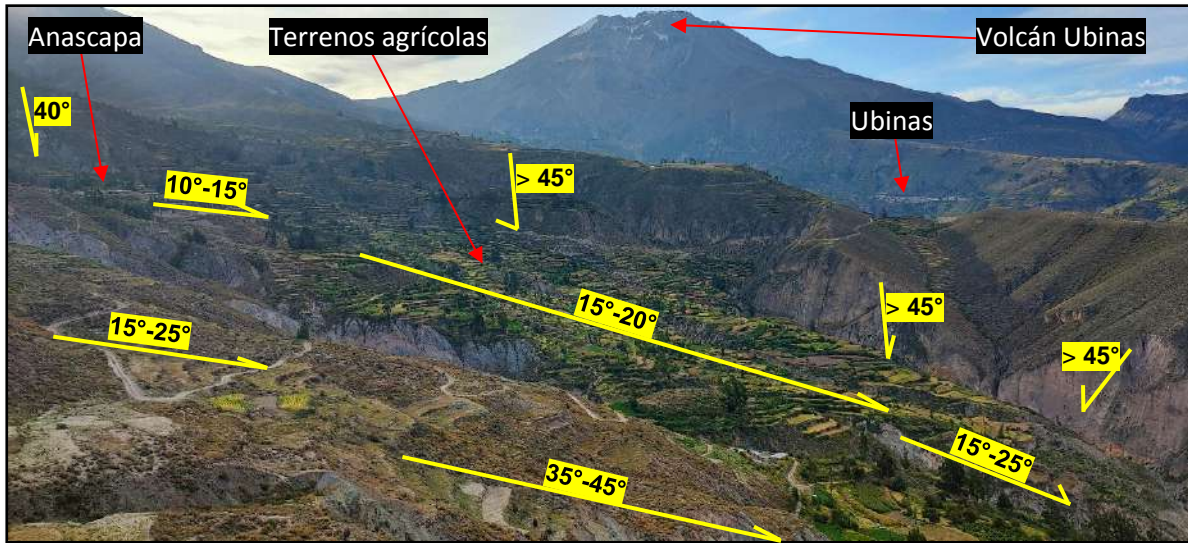
Las pendientes de los terrenos en el área evaluada, varía desde moderado a fuertemente inclinado en los terrenos de cultivo ($10^\circ - 25^\circ$), parte baja y media es muy fuerte ($25^\circ - 45^\circ$), y en los cerros y paredes del río Anascapa se tiene un cambio abrupto a terrenos escarpados ($> 45^\circ$), (figuras 3). Se elaboró un mapa de pendientes en base al modelo de elevación digital

Figura 3. El texto con color amarillo muestra las distintas pendientes de área agrícola del centro poblado Anascapa, (coordenadas UTM WGS84: 301870E, 8183429N)

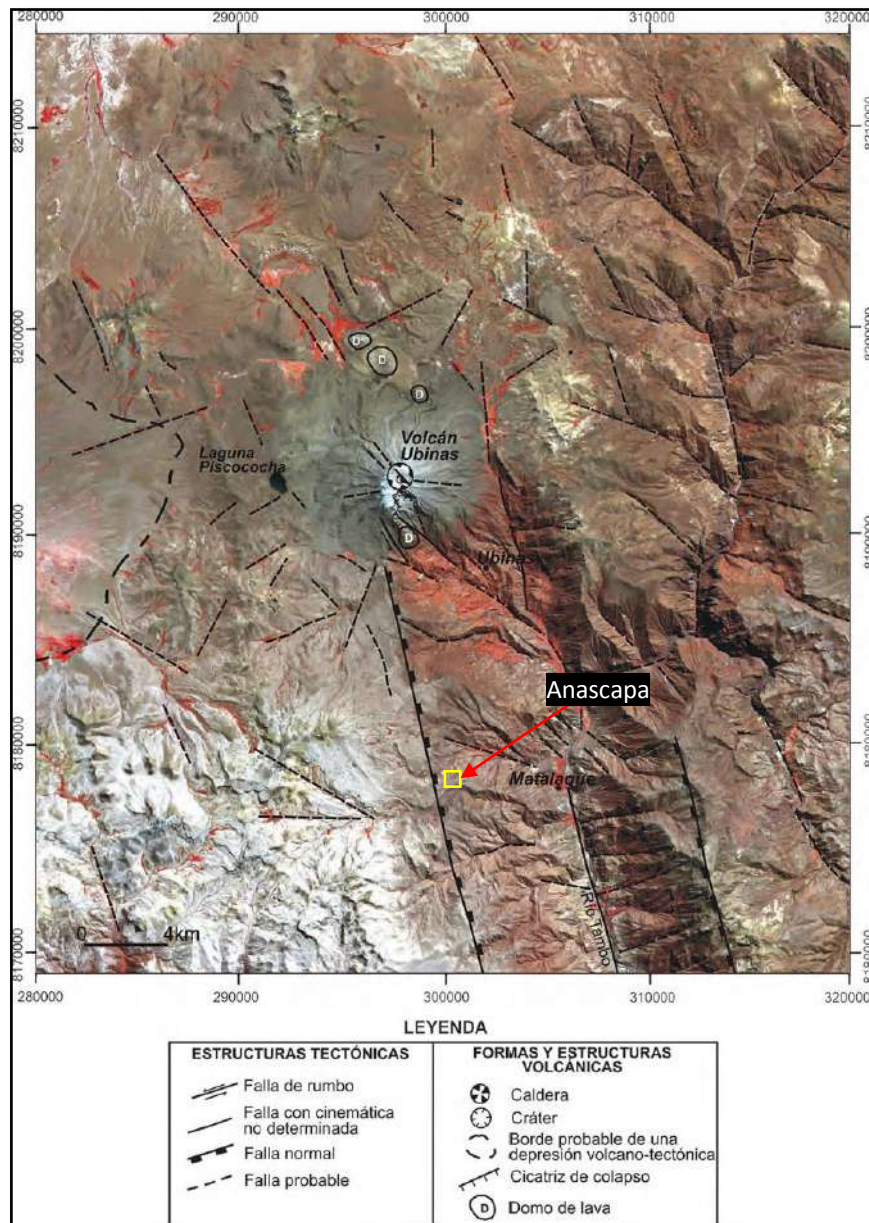
En base al análisis de imágenes de satélite, fotos aéreas y datos de campo se distingue un sistema de fallamiento normales de orientación NO-SE que se prolonga desde el flanco sur del volcán Ubinas hacia el valle del río Tambo (figura 4).

Sistema de fallas Este sistema de fallas a la vez genera un graben de aproximadamente 1500 m de desnivel en el valle del río Tambo (Lavallée et al., 2008).

Figura 4. Fallas existentes en el volcán Ubinas y áreas aledañas Rivera et al. (2011)

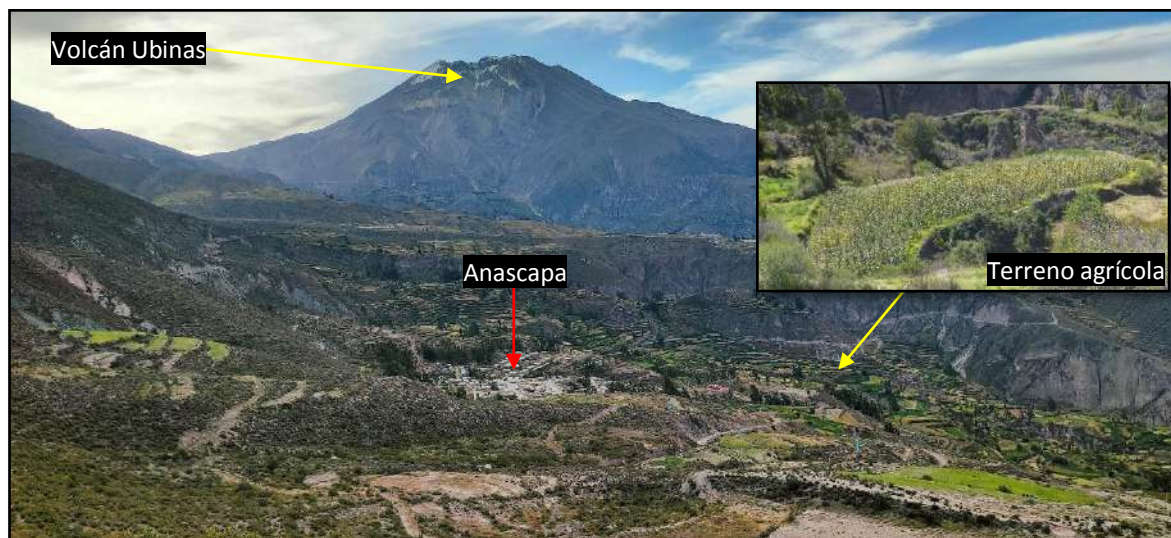
En el cuerpo del deslizamiento se desarrolla la principal actividad agrícola de Anascapa (figura 7).

Figura 7. Terreno agrícola de Anascapa

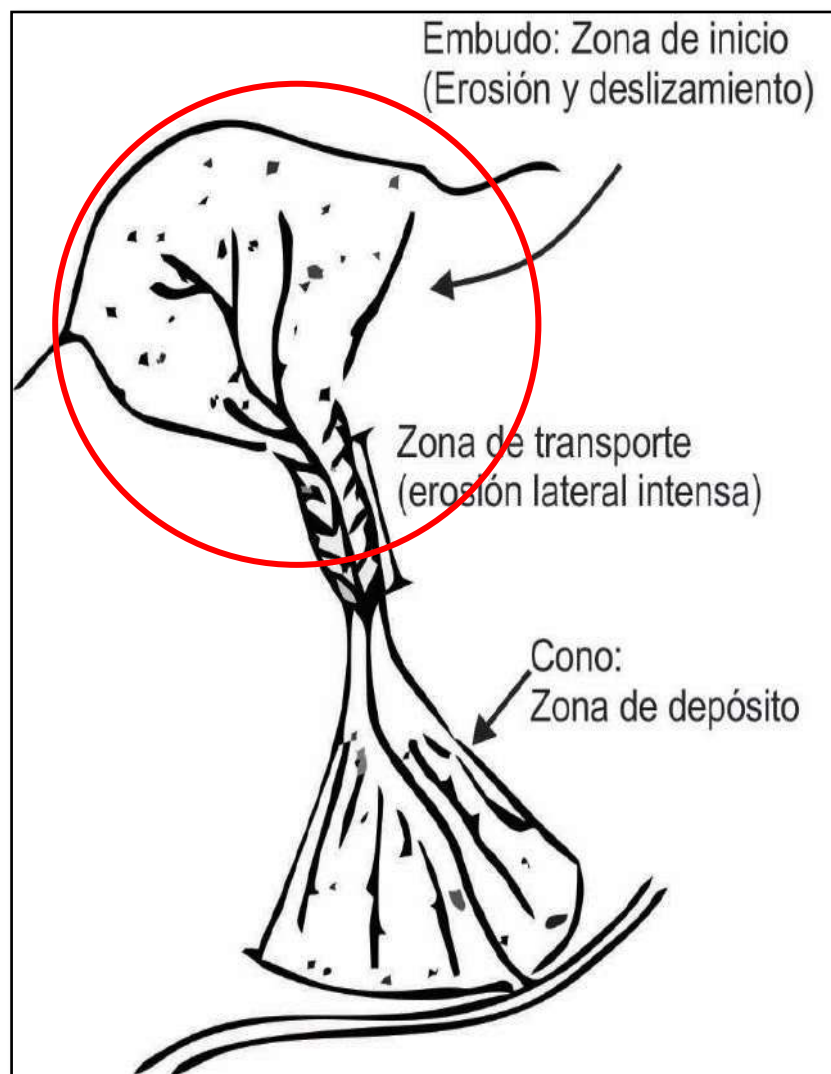
Considerando el diagrama de Bateman et al., (2006), el sector agrícola de Anascapa se ubica en la transición entre la zona de generación y la zona de transporte (figuras 19 y 20).

Figura 19. Esquema de generación de un flujo (Modificado de: Bateman et al., 2006)

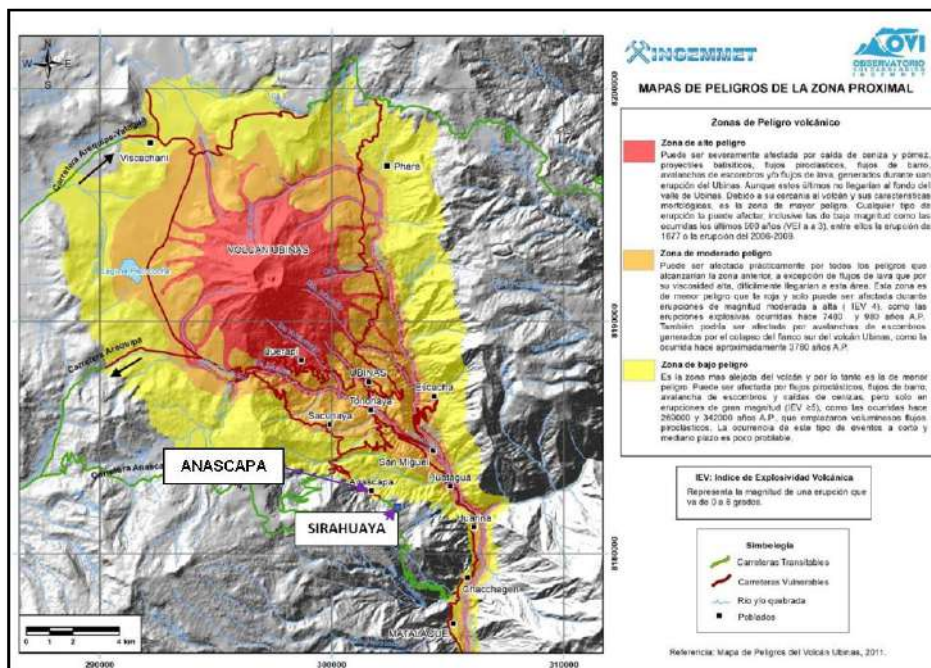
Según el mapa de peligros de la zona proximal el albergue Sirahuaya se localiza fuera de la zona de influencia del volcán Ubinas; mientras que el poblado Anascapa se ubica en el borde de la zona de bajo peligros volcánicos (color amarillo).

Figura 22. Poblado Anascapa y albergue Sirahuaya, ubicados en el mapa proximal para peligros múltiples del volcán Ubinas.

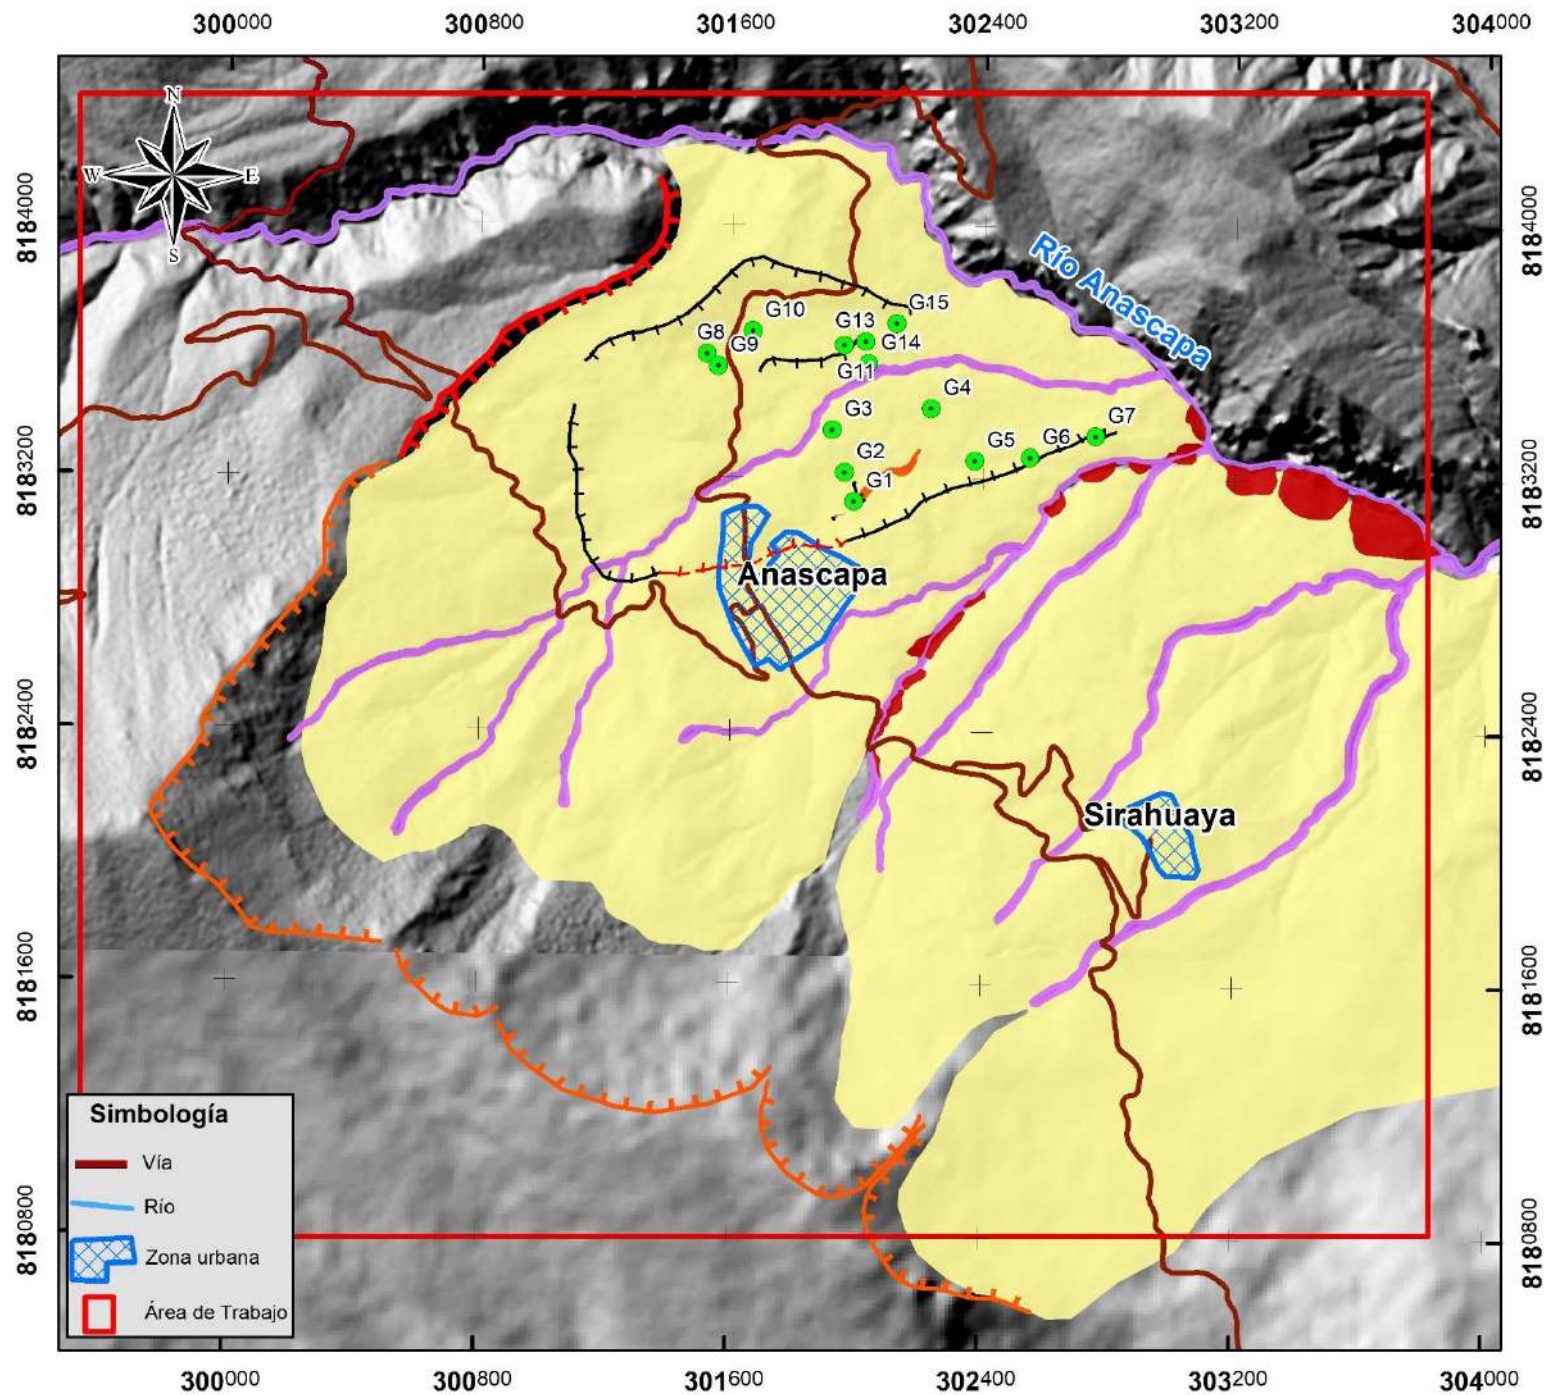
CARTOGRAFÍA DE PELIGROS GEOLÓGICOS EN ANASCAPA Y SIRAHUAYA

Mapa N°4. Muestra el mapa de cartografía de peligros geológicos en el centro poblado Anascapa y el albergue Sirahuaya. Elaboración propia.
