Peligro geológico en la región Madre de Dios

**INGEMMET, Boletín Serie C: Geodinámica e Ingeniería Geológica
N° 87**

**Dirección de Geología Ambiental y Riesgo
Geológico**

**Lima, Perú
2022**

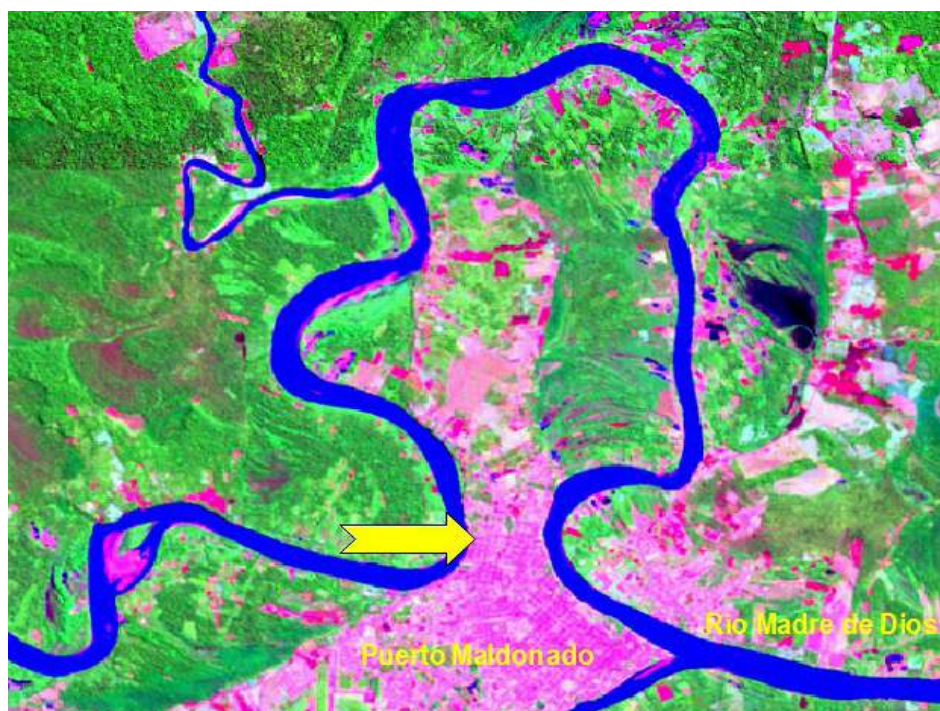
Figura 4.12 Estrangulamiento de meandro en el río Madre de Dios, Puerto Maldonado

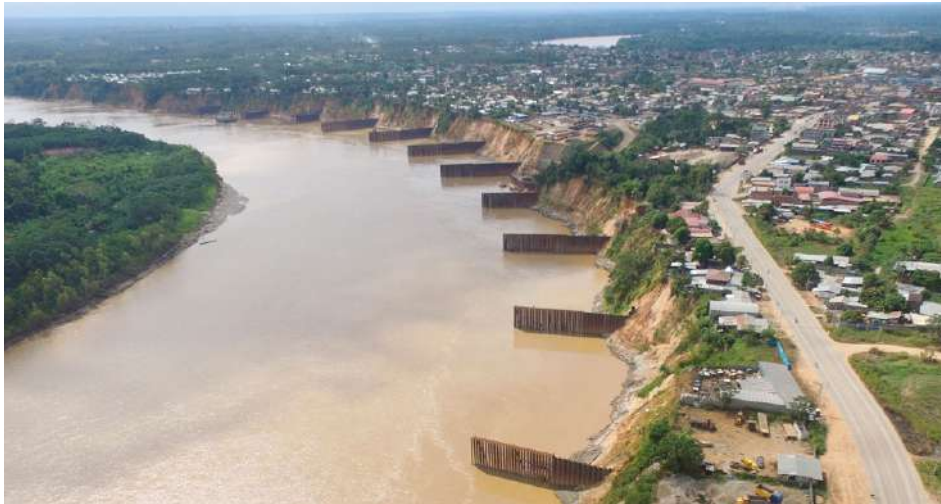
Paraje o zona	Descripción
Puerto Maldonado, Sector La Pastora (río Madre de Dios) 477826 / 8609881	La dinámica fluvial del río Madre de Dios erosionó el acantilado y el talud en el sector de La Pastora. La zona afectada mide más de 60 m, poniendo en peligro la integridad de la infraestructura del tramo 3 de la Carretera Interoceánica Sur y con ello la conectividad de las poblaciones de Madre de Dios con el resto del país. Además, si la erosión continúa, el cauce podría cambiar de curso y dejar un meandro abandonado (ver imagen satelital). En la actualidad el cuello del meandro mide aproximadamente 1440 m. Ante este problema el Ministerio de Transportes y Comunicaciones (MTC) y la Concesionaria IIRSA Sur plantearon una solución, de alta tecnología, para revertir los efectos naturales ocasionados por el agua. Para estabilizar la base del acantilado, se desarrolló un modelo hidráulico de defensa ribereña constituido por 12 espigones metálicos que no necesitan madera, concreto, ni movimiento de suelo para ser colocados (fotografía 9). Estos espigones sirven para reducir la velocidad de la corriente de agua disminuyendo la erosión del talud y permitiendo que, a mediano y largo plazo, los sedimentos que trae el río se vayan depositando en la orilla estabilizándola. La obra se complementa con un drenaje formado por cunetas que se construyen al borde del acantilado para captar el agua de la lluvia y dirigirla al drenaje de la carretera evitando su acción erosiva. Fuente: https://www.iirsasur.com.pe

Fotografía 4.9 Defensa ribereña en base a espigones metálicos en la margen derecha de río Madre de Dios, sector La Pastora-Puerto Maldonado

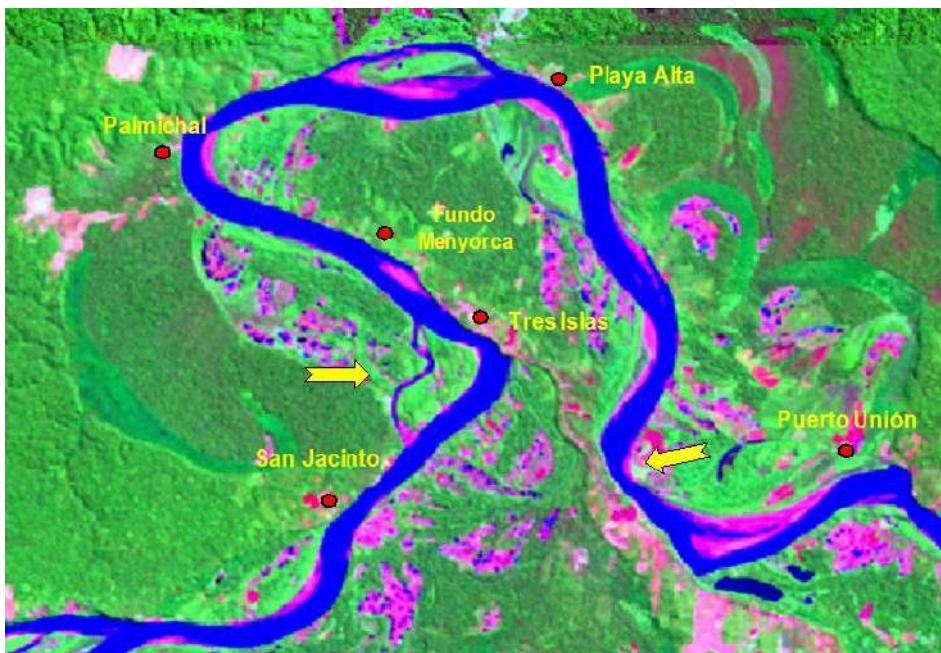
Tres Islas (río Madre de Dios) 460085 / 8611532	Dentro del distrito de Tambopata, al sur del poblado Tres Islas, se observa una erosión fluvial en la margen del río Madre de Dios y estrechamiento del cuello del meandro (Ver figura 4.13). La distancia aproximada del cuello de meandro para que se forme un nuevo meandro abandonado es de 1980 m. El cambio de curso del río Madre de Dios dejará sin acceso fluvial a los sectores o poblados como Tres Islas, Fundo Menyorca, Palmichal y Playa Alta.

Figura 4.13 Estrangulamiento de meandro en el río Madre de Dios, en el sector Tres Islas

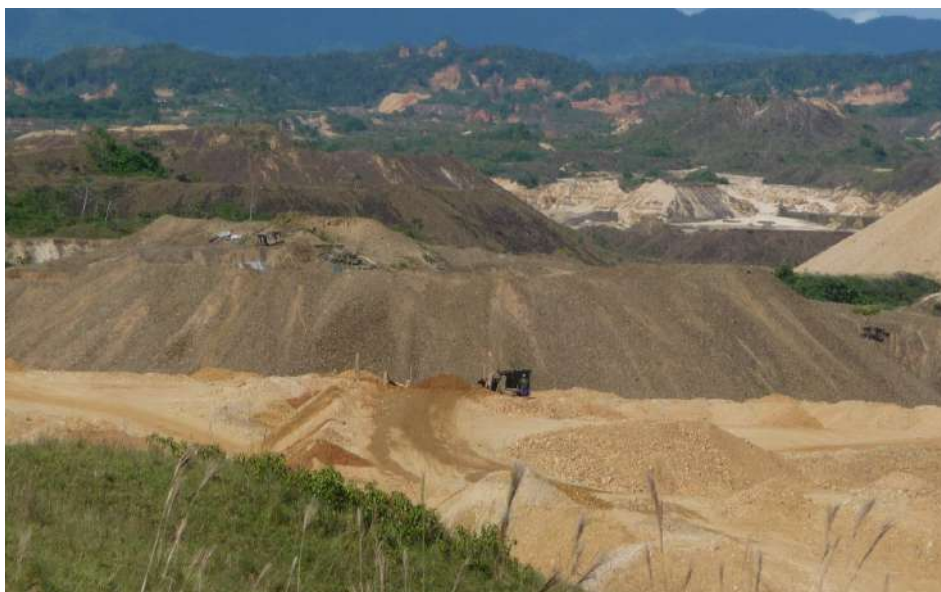
Fotografía 4.10 Montículos de sedimento producto de la actividad minera fluvial. Fotografía tomada en sureste de Huaypetuhe.

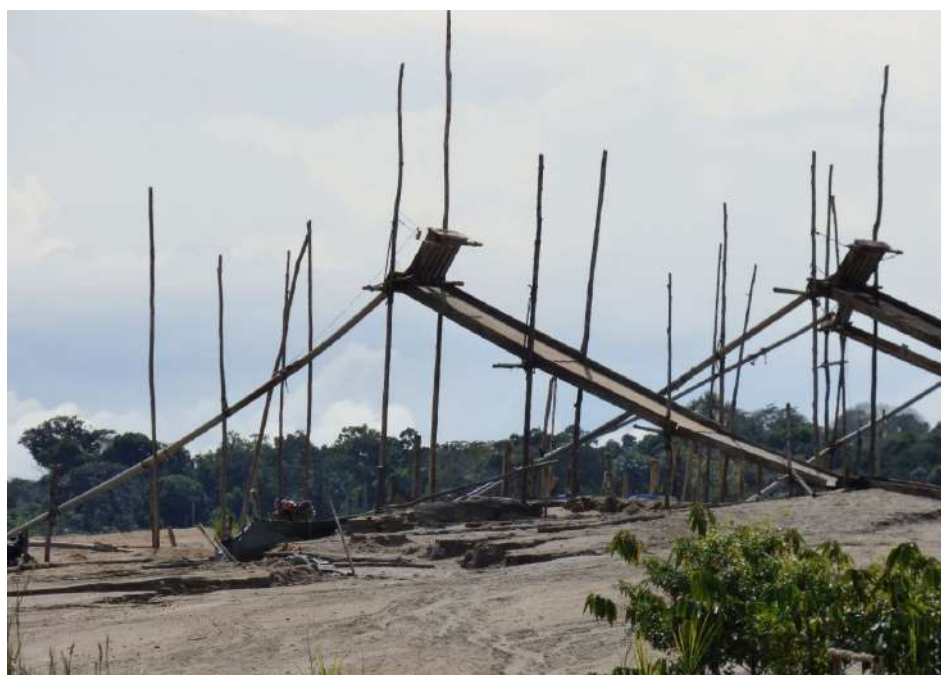
Fotografía 4.11 Tomada cerca al poblado de Nueva Arequipa, se observa “chutes” para la extracción de oro aluvial.

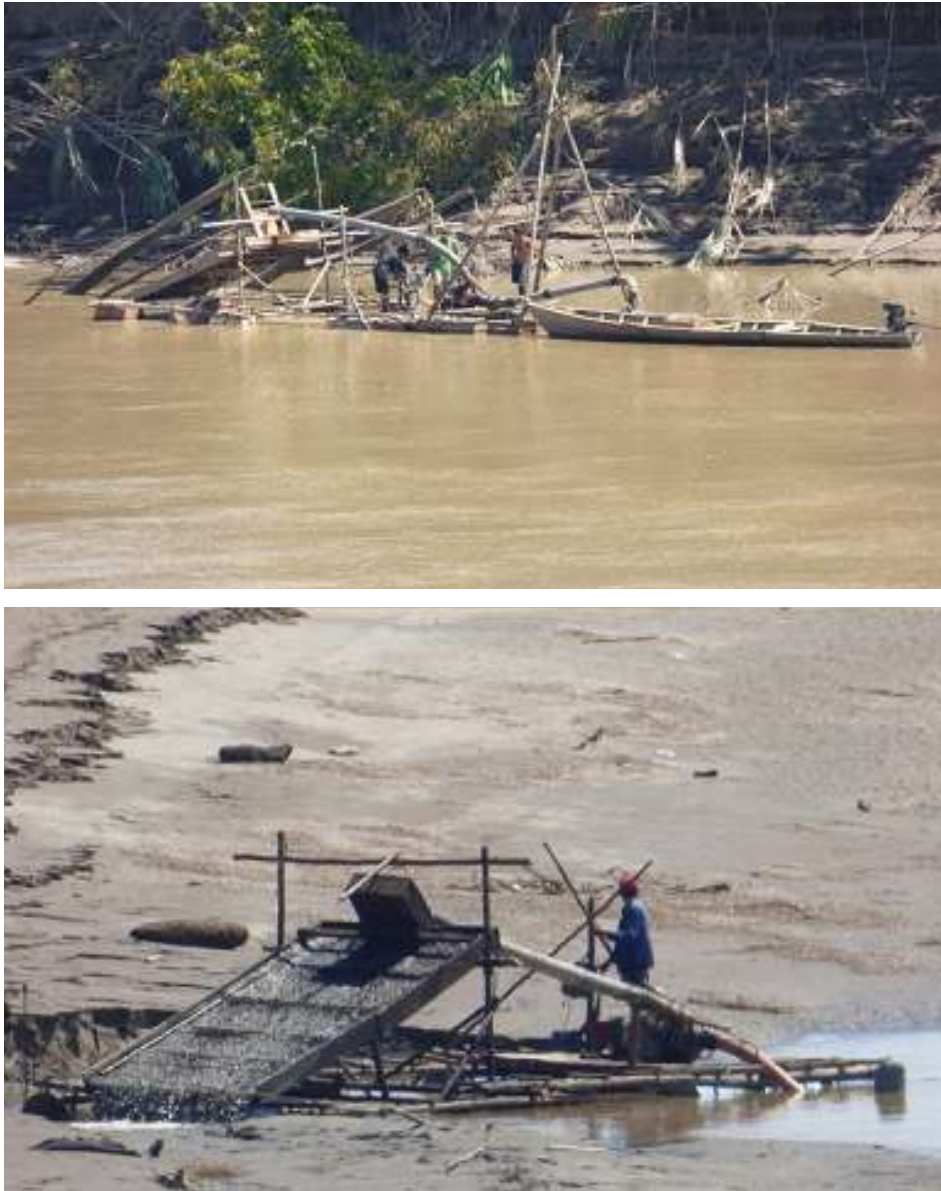
Fotografía 4.12 Vista tomada con dirección suroeste desde la margen izquierda del río Madre de Dios, al norte de la ciudad Puerto Maldonado, aguas arriba antes de la confluencia con el río de Las Piedras. Se observa la actividad minera fluvial.

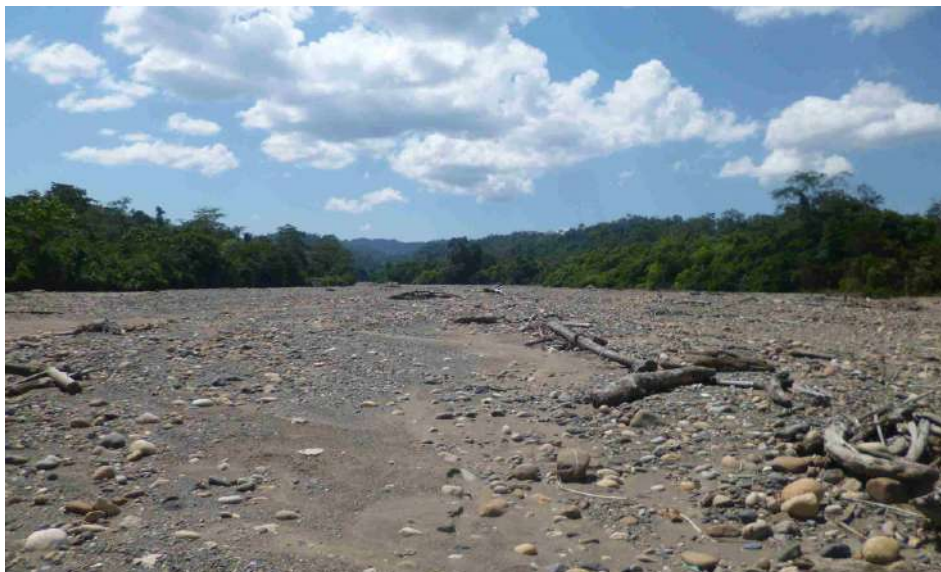
en los valles de los ríos Salvación, Yunguyo y Dos de Mayo, entre otros, y quebradas tributarias como Apoyo, Adanrayo, Cabo de Hornos, Mansilla, Chiforongo y Seca. Muchos de estos ríos presentan grandes depósitos de flujos de detritos, principalmente los que drenan hacia la vertiente del océano Atlántico. Sin embargo, no siempre se encuentran activos. Estos solo se activan cuando se presentan lluvias excepcionales, lo que muchas veces motiva la ocupación antrópica de los mismos, al existir grandes periodos de calma (fotografías 6.5 al 6.7).

Fotografía 6.5 Flujo de detritos en la quebrada Gamitor, distrito Manu (coordenadas UTM: 8573662 N – 245153 E)

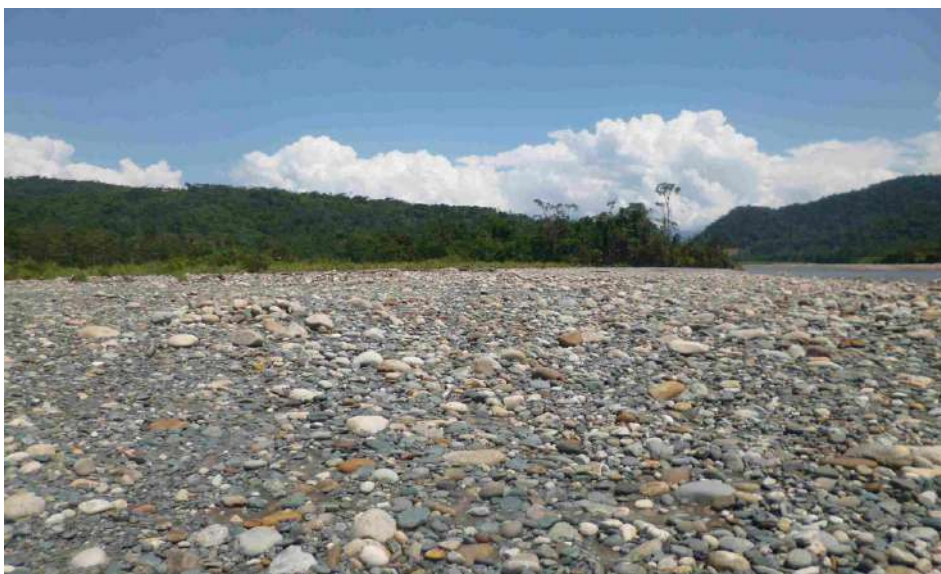
Se producen por desbordes de los cauces naturales de las aguas de los ríos. Cubren temporalmente las áreas adyacentes (cultivos, ciudades etc.). Ocurren en Puerto Maldonado, Iñapari y Mavila, en la región Madre de Dios, con cierta frecuencia (fotografías 6.14 a la 6.18).

Fotografía 6.14 Inundación fluvial en las llanuras de inundación ubicada en la confluencia de los ríos Piñipiñi y Pilcopata (coordenadas UTM: 8573733 N – 240756 E)

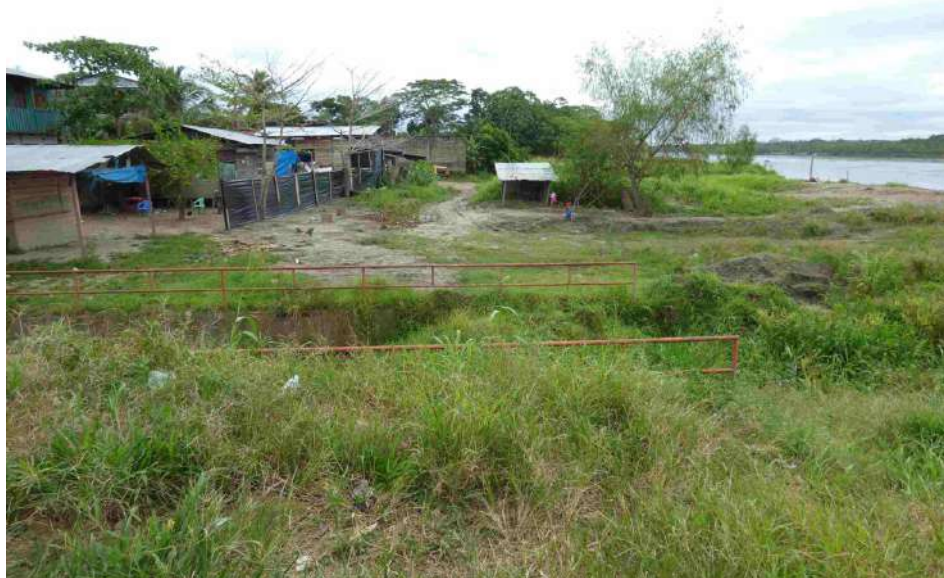
Fotografía 6.16 Inundación fluvial, margen derecha del río Madre de Dios, puerto La Pastora, sector San Jacinto (coordenadas UTM: 8608849 N – 476391 E)

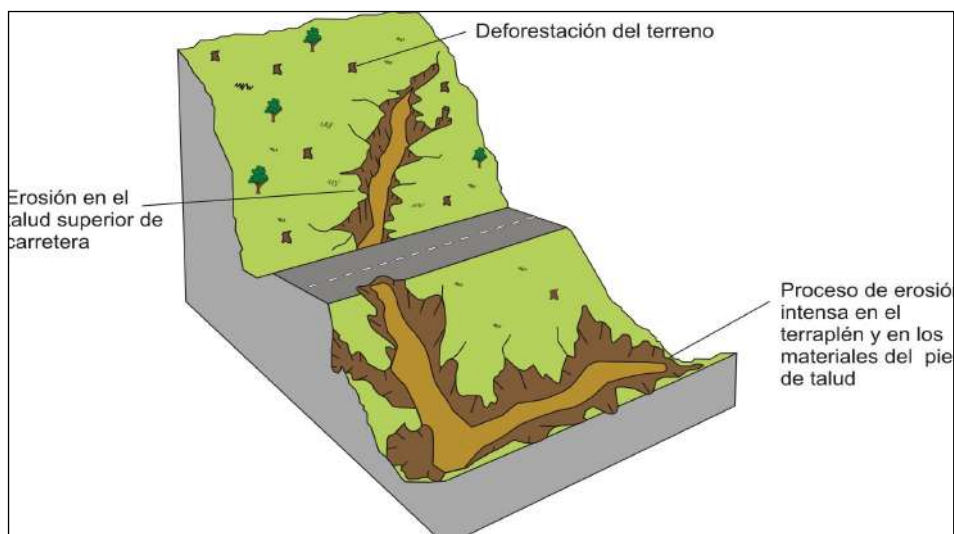
Figura 6.5 Erosión en cárcavas que afectan al talud superior e inferior de carretera

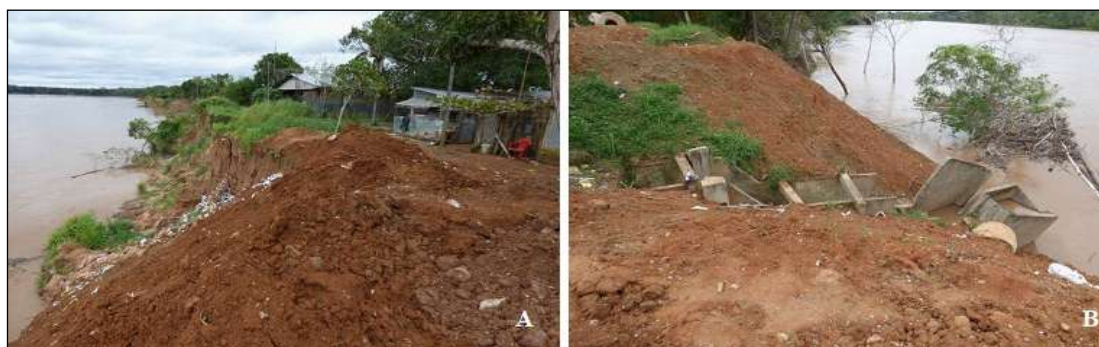
Figura 7.4 Vistas de la erosión fluvial en la margen izquierda del río Tambopata, en una extensión de 1100 m. Como se observa: (A) las viviendas se encuentran de 8 a 35 m de distancia hacia el borde del río; (B) debido a la constante erosión y a la intervención del hombre, colapsó un colector construido para evacuar el drenaje de precipitaciones que además fue usado por los pobladores de la zona como desagüe, que aceleró el proceso de erosión.

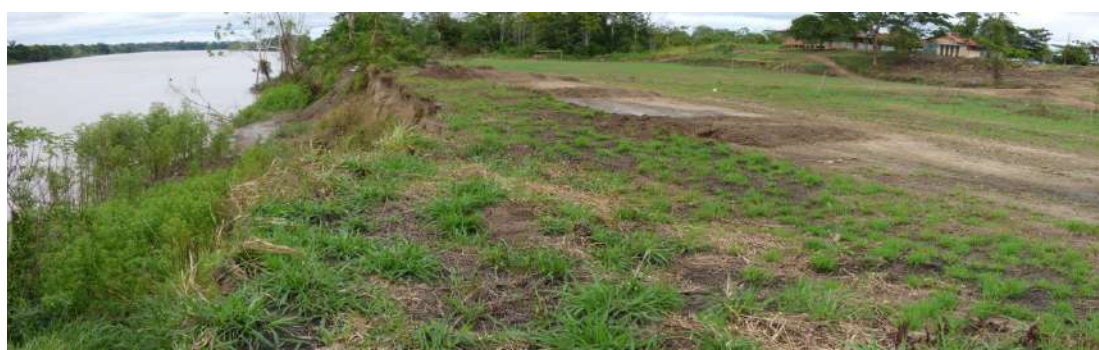
Fotografía 7.2 Erosión fluvial en la margen derecha del río Madre de Dios, sector San Juan Cachuela

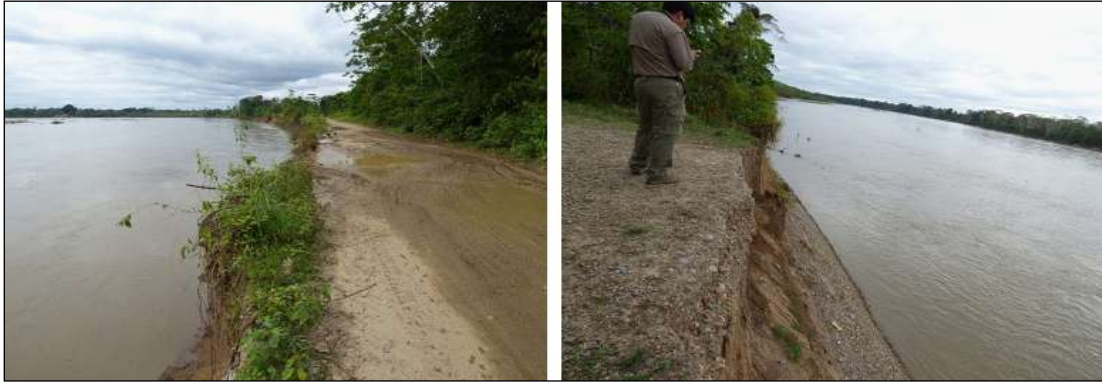
Figura 7.6 Erosión fluvial en la margen derecha del río Madre de Dios, sector Otilia. Se llevó tramo de carretera Cachuela Otilia-Puerto Arturo.

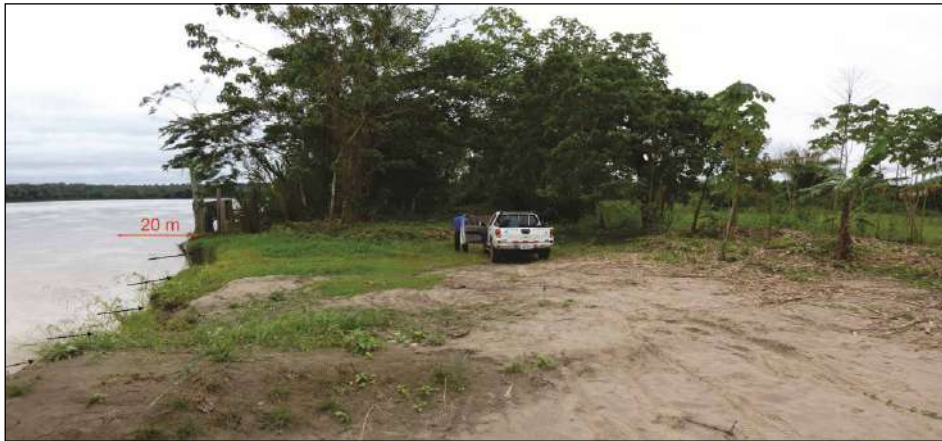
Figura 7.7 Erosión fluvial en la margen derecha del río Madre de Dios, produjo la pérdida de 20 m de ancho x 600 m de longitud y destruyó extensas áreas de cultivo en el sector Boca Piedras.

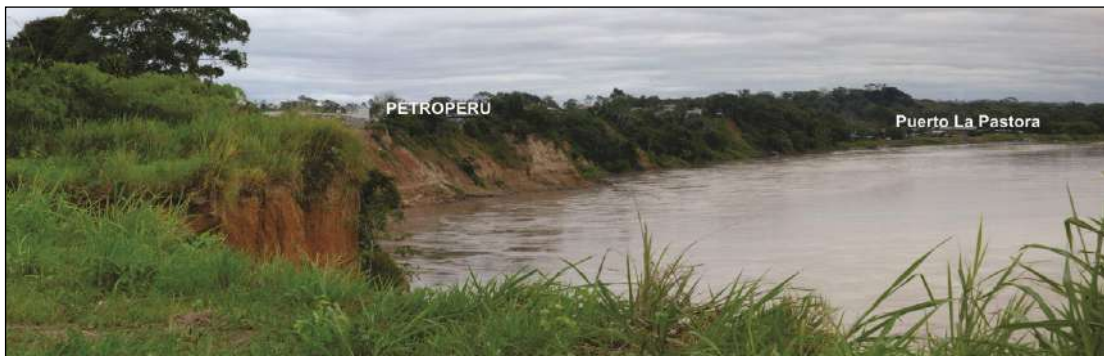
Figura 7.8 Vista de erosión fluvial en la margen derecha del río Madre de Dios en el sector Petroperú, afectando un tramo de 1.2 km de longitud

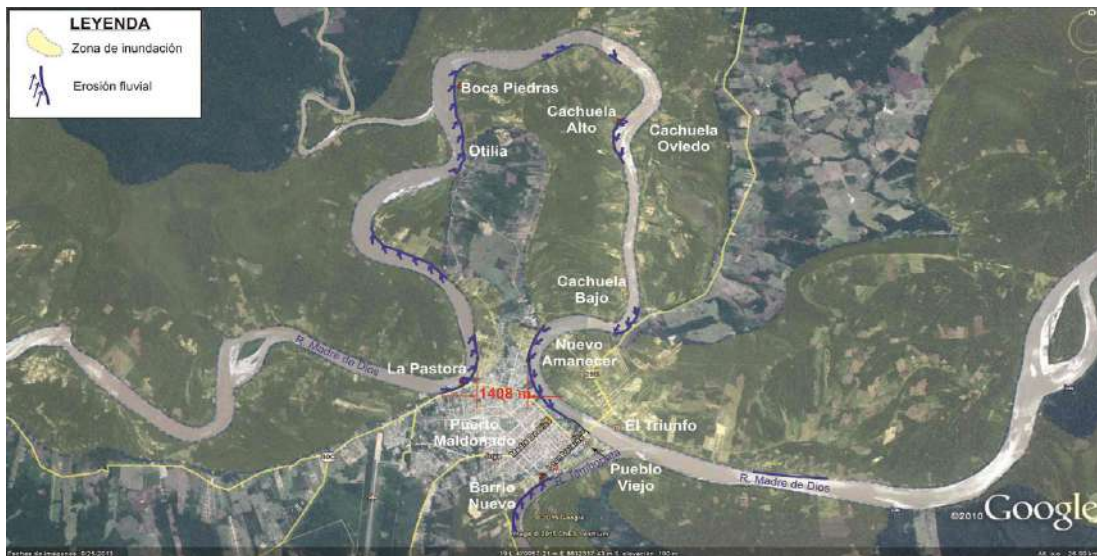
Figura 7.9 Se identifica el área sujeta a inundaciones en ambas márgenes del río Madre de Dios y Tambopata, y las zonas afectadas por erosión fluvial

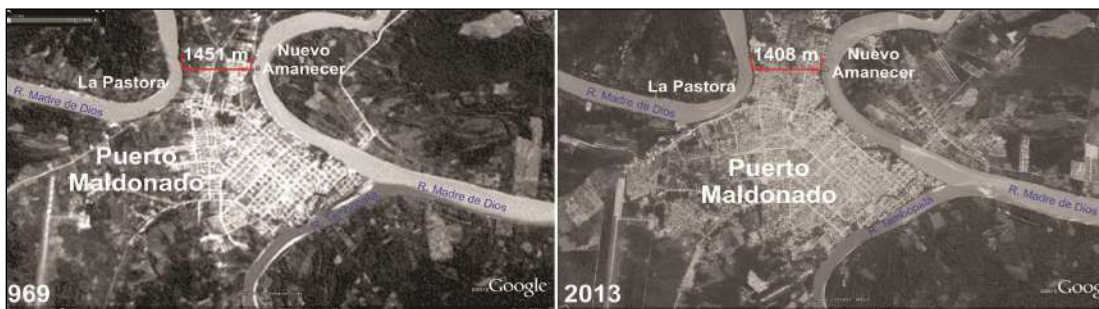
Figura 7.10 Comparación de imágenes de los años 1969 y 2013 consultada del Google Earth. En 44 años la distancia entre los meandros de los sectores La Pastora y Nuevo Amanecer se ha reducido hasta 43 m aproximadamente.

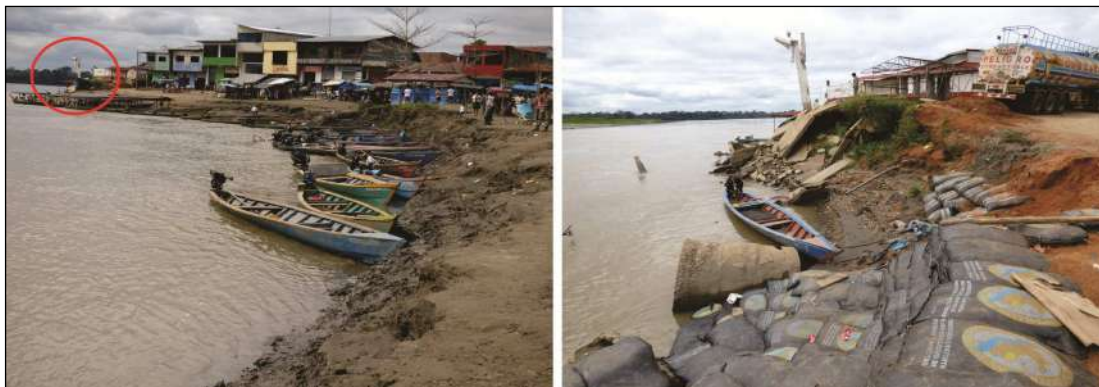
Figura 7.13 Vistas del Puerto Laberinto debido a la erosión fluvial de 200 m de longitud. Colapsó un grifo, se colocó costales de arena a fin de mitigar dicho proceso.

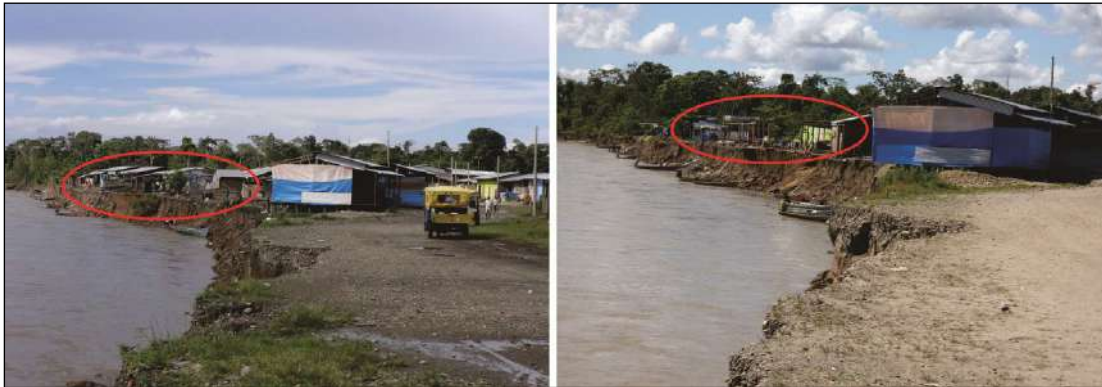
<p>8 Sarayacu, Centromín Inambari</p>	<p>Erosión fluvial, inundación fluvial. Localizado en la margen derecha del río Inambari, erosionó aproximadamente 120 m. Su terraza tiene una altura de 4 m donde se ubican viviendas del puerto Sarayacu. En enero de 2014 se incrementó el caudal del río Inambari. Producto de las lluvias intensas se desbordó en la margen derecha del río y generó procesos de erosión fluvial e inundación. Este evento provocó severos daños a los puertos Sarayacu, Centromín, Puerto Carlos y Mazuko (figuras 7.14 y 7.15).</p>	<p>57 viviendas colapsadas, 36 viviendas afectadas, pérdida de cultivos de Nueva Arequipa, CC. NN, Boca Inambari, Dos de Mayo, Isla Chata, Puerto Mazuko, Sarayacu, Centromín, Virgen de la Candelaria, Unión Progreso. Puede afectar 01 grifo y tramo de carretera de acceso a puerto Sarayacu.</p>	<p>Colocar defensa ribereña, reubicar viviendas afectadas en el puerto Sarayacu, implementar sistema de alerta temprana.</p>

Figura 7.14 Vistas del sector Sarayacu, como producto de la erosión fluvial-inundación colapsaron 27 viviendas. La inundación llegó hasta el sector Virgen de la Candelaria, km 338 de la carretera Interoceánica.

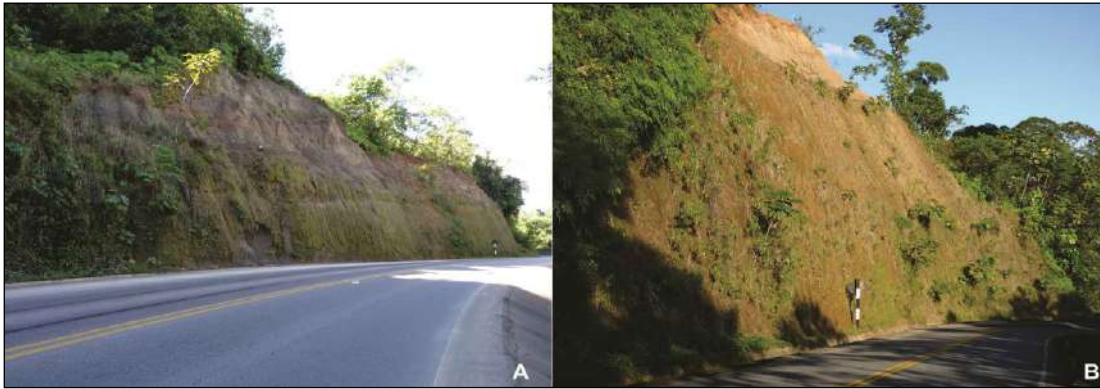
<p>9 Tramo de carretera Santa Rosa - Mazuco, km 287+830 - km 277+300 Inambari</p>	<p>Derrumbes Tramo de carretera Interoceánica, Santa Rosa-Masuko es afectada por derrumbes irregulares localizados en el talud superior. Se presentan en lodolitas rojizas con areniscas poco consolidadas. A la altura del km 277+445 se ha colocado gaviones, presenta asentamientos en carretera asfaltada (figura 7.16).</p>	<p>Afecta aproximadamente 10 km de carretera asfaltada por sectores. Puede interrumpir el tránsito hacia las localidades de Masuko y Santa Rosa en periodos de lluvia.</p>	<p>Colocar mallas o geomembranas para evitar caídas en la vía, limpieza de cunetas.</p>
<p>10 Masuko Inambari</p>	<p>Flujo de detritos (huaicos). Tramo de la carretera interoceánica km 261+000 -262+100 cortado por los cursos de las quebradas tributarias del río Inambari, las cuales se han canalizado. El cauce tiene 5 m de ancho por donde discurren huaicos y en época de lluvias excepcionales se desborda y afecta a las viviendas del Jr. Mazuko que se encuentran en ambas márgenes. Se ha colocado 02 alcantarillas en el km 261+000, 261+863 y 262+100 de la carretera Interoceánica Masuko-Puerto Maldonado. Los materiales que transportan estas quebradas están constituidos principalmente por arenas y pocas gravas (figura 7.16).</p>	<p>Afectó 06 viviendas del poblado Masuko. Puede afectar 1 km de la carretera interoceánica por sectores.</p>	<p>Limpieza del cauce de las quebradas y alcantarillas. Implementar sistema de alerta temprana.</p>

Figura 7.16 Derrumbes en los km 287+830 de 80 m de longitud y 15 m de alto (A), km 277+000 con presencia de filtraciones en talud superior de la carretera interoceánica, sector Santa Rosa (B)

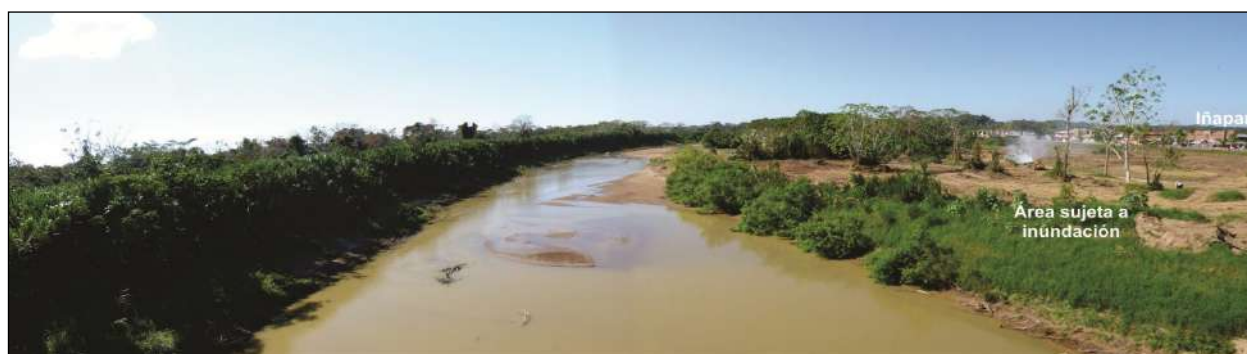
Figura 7.18 Vista de las terrazas bajas sujetas a inundación en la margen derecha del río Acre. Parte del poblado Iñapari se encuentra dentro de estas áreas.

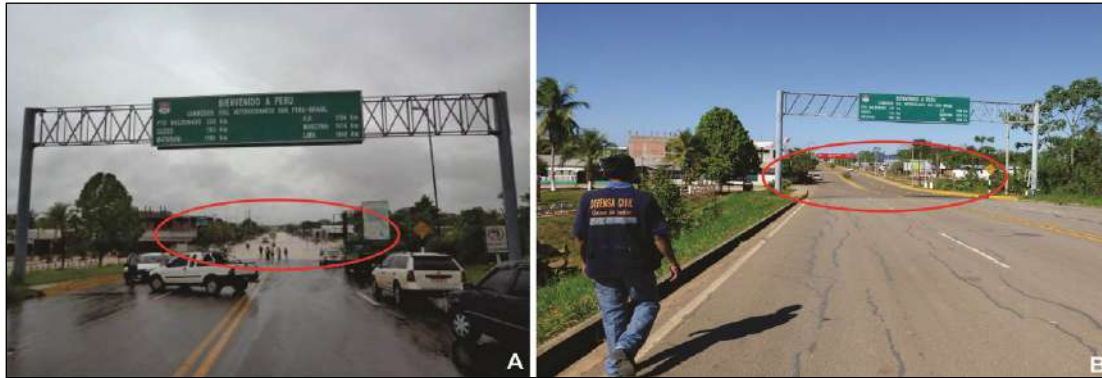
Figura 7.19 A) Inundación del año 2012, Av. León Velarde afectada (tomada por Indeci). B) Vista del desnivel de la carretera Interoceánica, parte del casco urbano de la ciudad de Iñapari, próxima al puente Internacional (Av. León Velarde). Se encuentra por debajo del área que ocupa el meandro del río Acre, lo cual favorece el embalsamiento en la época de lluvias intensas.

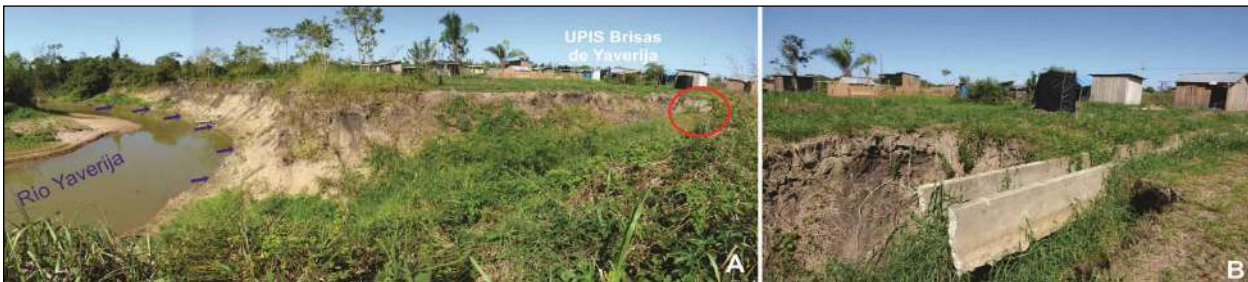
Figura 7.20 A) Erosión fluvial en la margen izquierda del río Yaverija. Aquí se encuentra asentado la UPIS Brisas de Yaverija. En enero del 2014 incrementó el caudal del río, se desbordó hasta la Av. José Olaya (80 m) y afectó aproximadamente 30 viviendas. La zona también es afectada por cárcavas debido a la intensa erosión originada por la evacuación de un colector de drenaje pluvial mal diseñado identificado con el círculo de color rojo. B) Vista más cercana del colector de drenaje pluvial.

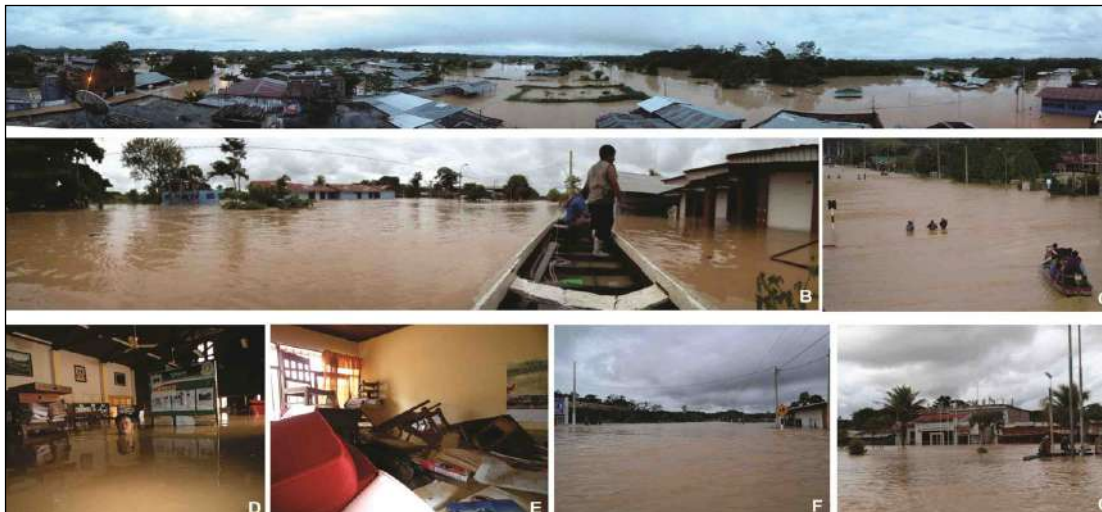
Figura 7.21 A y B) Vista de la inundación del 17 de febrero de 2012 en la ciudad de Iñapari. C) Av. León Velarde, Barrio Virgen del Rosario, el nivel del agua alcanzó 1.5 m de altura en la ciudad. D y E) Vistas tomadas en el interior de la municipalidad provincial de Iñapari, afectó documentos, archivos, sistema integrado, comunicación, equipos de cómputo, mobiliario y los patrimonios de almacén. F) Vista de la Av. León Velarde (carretera Interoceánica y el puente Internacional). G) Plaza de armas de Iñapari y Banco de la Nación totalmente inundados.

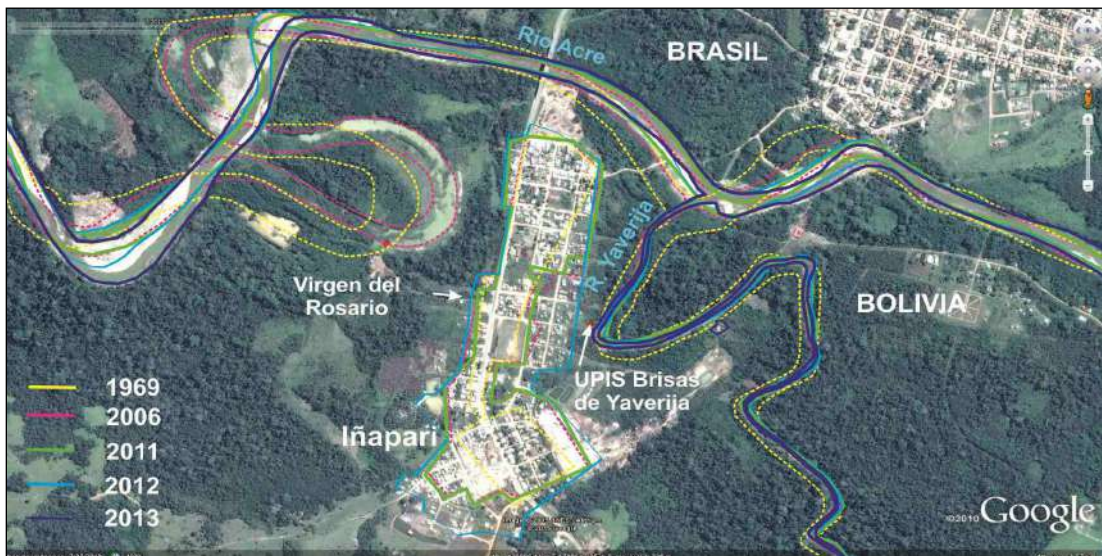
Figura 7.22 Se puede observar el cambio de los cursos de los ríos Acre y Yaverija. Se ha utilizado las imágenes multitemporales de Google Earth (1969-2013).

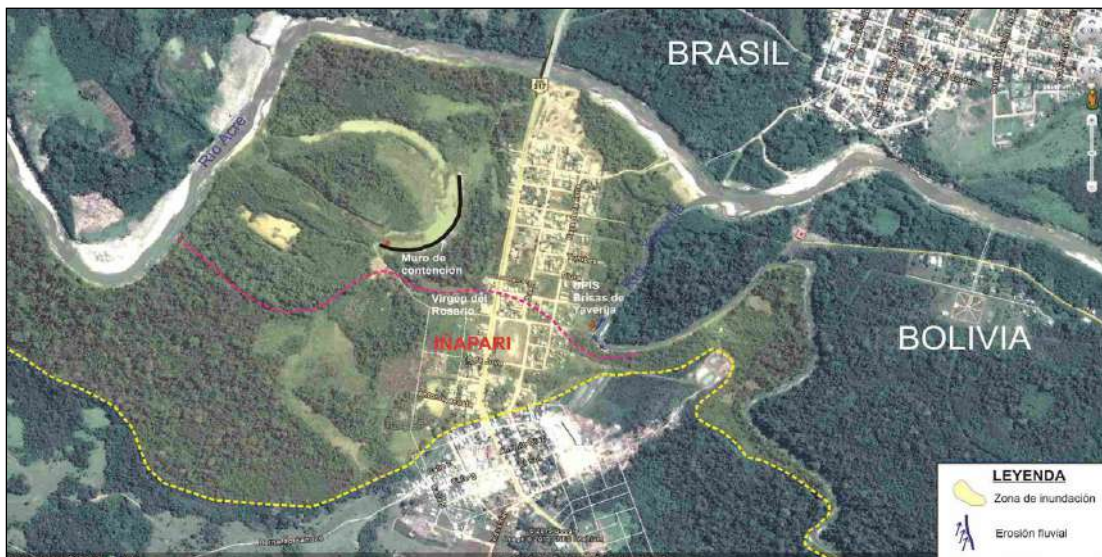
Figura 7.22 Se observa el área de color amarillo, zona sujeta a inundación. Parte del poblado Iñapari se encuentra dentro de esta zona. En color magenta se indica la zona afectada por inundación en el año 2012.

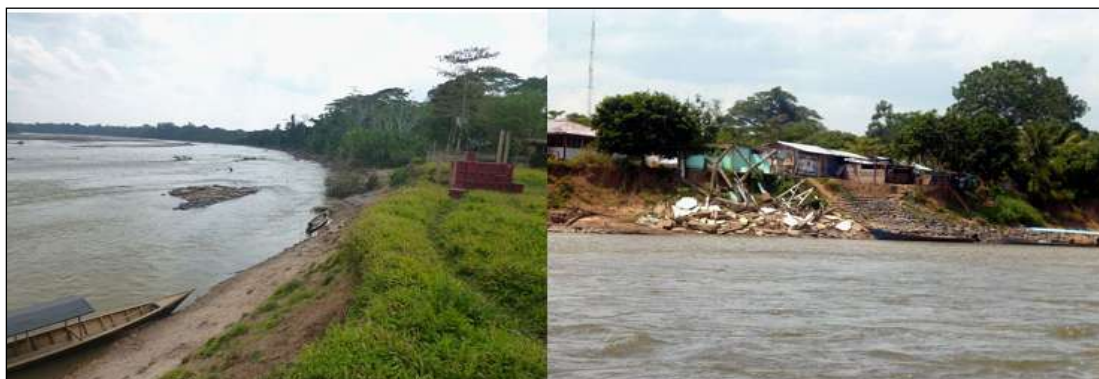
Paraje/sector Distrito	Áreas sujetas a/comentario geodinámico	Vulnerabilidad y/o daños ocasionados	Recomendaciones
12 Poblado de Manu Fitzcarrald	Erosión fluvial. Localizado en la margen izquierda del río Madre de Dios, muy cerca de la confluencia de los ríos Manu y Alto Madre de Dios. A consecuencia de la subida del nivel del río Madre de Dios en el último periodo lluvioso del año 2013, produjo erosión fluvial en su margen izquierda en un tramo de aproximadamente 2 km de longitud. El poblado de Boca Manu se encuentra asentado en una terraza aluvial conformada por arenas, limolitas y conglomerados, poco consolidados (figura 7.24).	Causó la destrucción total del local de la comisaría del distrito, también ocasionó la pérdida de terreno en la plaza principal.	Se debe tener presente como recomendación principal que la construcción de viviendas, así como cualquier tipo de infraestructura importante, tiene que encontrarse a suficiente distancia del borde del río Manu, así como de sus afluentes, ya que la dinámica divagante, meandriformes y anastomado que presenta el curso del río por tramos, hace que las terrazas sean muy susceptibles de ser erosionadas por nuevas variaciones o migraciones del curso principal.

Figura 7.24 Proceso erosivo en la margen izquierda del río Madre de Dios en el distrito de Boca Manu, produjo la pérdida de terrenos en la plaza principal y la destrucción de la comisaría del distrito.
