# Estudio Geoambiental de la Cuenca del Río Chancay-Lambayeque

Boletín N° 33 Serie C  
Geodinámica e Ingeniería Geológica

Lima-Perú  
2006

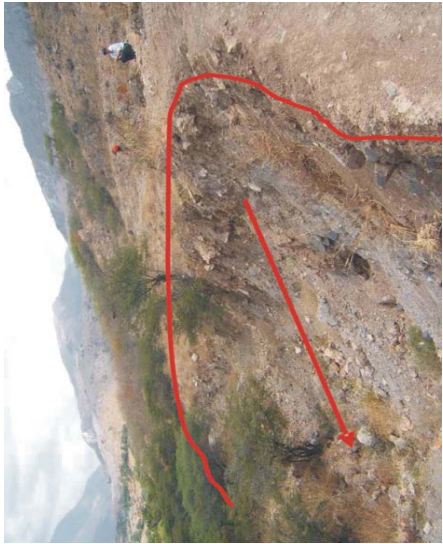
Cascadén Catache Santa Cruz Cajamarca 105721234	Litología del sustrato, naturaleza del suelo incompetente, pendiente del terreno. Precipitaciones pluviales intensas, infiltración de aguas subterráneas, sismicidad. Aprovechamiento inadecuado de recursos hídricos, mal sistema de riego y deforestación.	Escarpa de forma irregular y elongada, el desnivel entre escarpa principal y el pie es de 100 m. Reactivación con escarpa principal circular de 10 m y secundarias de 1 a 5 m. Asentamientos. Agrietamientos longitudinales y transversales, longitudes de 2 a 10 m, profundidades de hasta 3 m. Separación entre escarpas entre 50 cm y 1m. En el cuerpo presenta erosión de laderas (cárcavas y surcos). Es un deslizamiento antiguo reactivado.	Afectó 3 viviendas, camino rural y terrenos de cultivo.

Foto N° 6.2.- Parte del deslizamiento de Cascadén reactivado (distrito de Catache, provincia de Santa Cruz. Agosto, 2005).

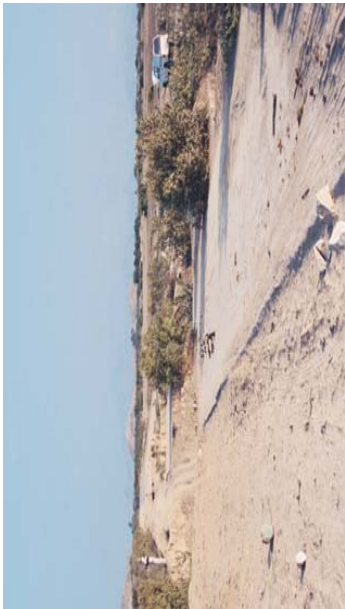
El Triunfo Mesones Muro Ferreñafe Lambayeque 095721106	Naturaleza del suelo, morfología, pendiente del terreno, precipitaciones pluviales intensas, deforestación. También se presentan depósitos edólicos inconsolidados.	Este flujo está relacionado con la presencia del fenómeno El Niño, se ha presentado en los años 1983 y 1998. Flujo de material preponderantemente fino, excepcional; causó obstrucción y destrucción de vía y erosión. Se recomienda forestar la zona.	Afectó alrededor de 680 m de la antigua carretera Pitipo-Batán Grande y Canteras, destruyó 6 viviendas, y terrenos de cultivo. Las viviendas fueron reubicadas cercanas al cono de influencia. Afectó también al canal Taymi.
--	---	---	---

Foto N° 6.10.- Sector del Triunfo, carretera dañada por flujos de lodo (distrito de Mesones Muro, provincia de Ferreñafe. Mayo, 2005).

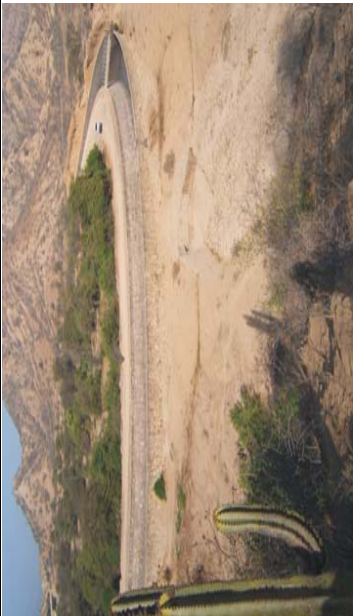
CUENCA MEDIA			
Wadington Alto Chongoyape Chiclayo Lambayeque 105711052	Naturaleza del suelo, morfología, pendiente del terreno, precipitaciones pluviales intensas y deforestación.	Este flujo está relacionado con la presencia del fenómeno El Niño, se ha presentado en los años 1983 y 1998. Evento excepcional, cono de 700 m ancho, sobre parte del cono se encuentra el pueblo, cuando bajó el flujo se esparció en forma de abanico. En 1998 parte del muro se rompió afectando 3 viviendas. Se recomienda reforzar muro.	Podría afectar 25 viviendas, 300 m camino rural, 250 m, canal de irrigación, y 6 hectáreas de cultivo.
Guanagal Chongoyape Chiclayo Lambayeque 105711107	Naturaleza del suelo, morfología, pendiente del terreno, precipitaciones pluviales intensas y deforestación.	Este flujo está relacionado con la presencia del fenómeno El Niño, se ha presentado en los años 1983 y 1998. Se aprecia material suelto en su lecho conformado por más del 50 % de material fino, como arena, limo y arcilla.	Puede afectar al canal madre del Reservorio de Tinajones.

Foto N° 6.11.- Canal madre del Reservorio de Tinajones, puede ser afectado por flujos de lodo (distrito de Chongoyape, provincia de Chiclayo. Agosto, 2005).

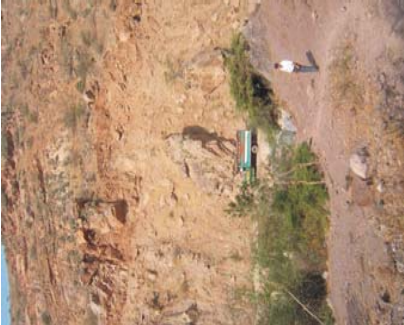
Foto N° 6.16.- Caída de rocas que afecta a la carretera Puente Cumbil-Santa Cruz a la altura del sector de Cascadén, provincia de Santa Cruz, departamento de Cajamarca. Agosto, 2005).

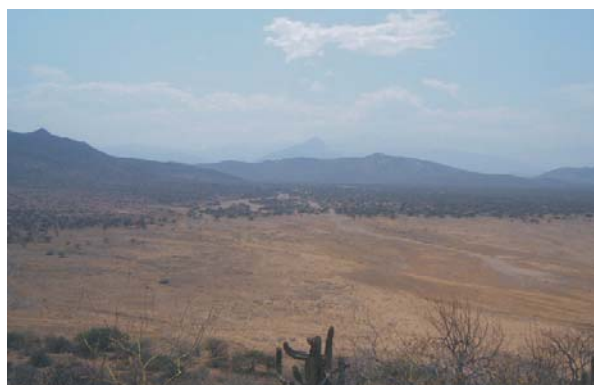
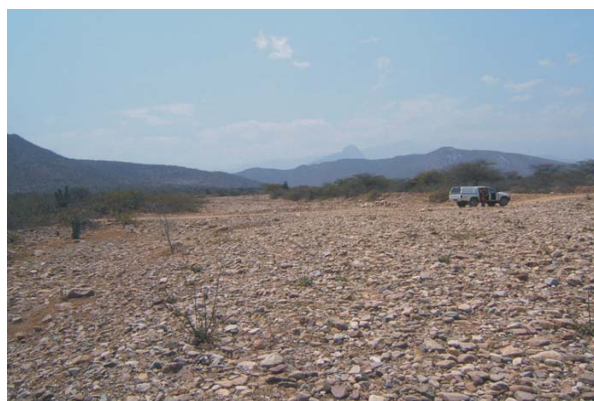
En el área ocupada por el Reservorio Tinajones, se han registrado erosión de laderas y flujos de detritos (huaycos) relacionados al fenómeno El Niño. Al vaso del reservorio desembocan la unión de las quebradas Campana, Pavas y Huallacal y un ramal de la quebrada Yaipón. Cuando se activan estas quebradas, acarrearán sedimentos hacia el reservorio.

Fotos N° 9.9 y 9.10.- Vista de las quebradas Campana (superior) y Yaipón (inferior).

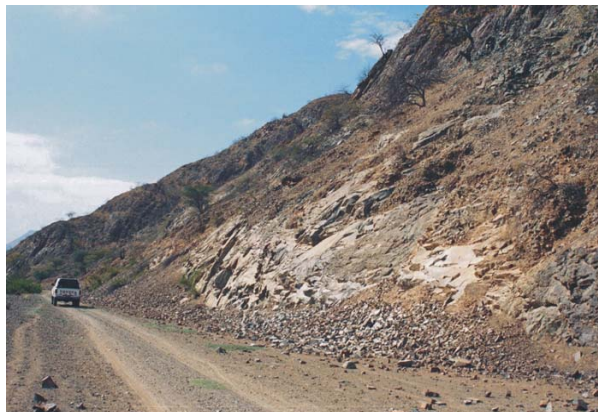
En la carretera de acceso al reservorio de Tinajones se han registrado pequeños derrumbes y caídas de roca (Foto N° 9.11) y erosión de ladera que se relacionan con la generación de pequeños flujos de lodo. Estos fenómenos afectaron la carretera de acceso al Reservorio.

Foto N° 9.11.- Zona de derrumbes y caídas de rocas que afecta a la carretera de acceso Juana Ríos-Reservorio de Tinajones.

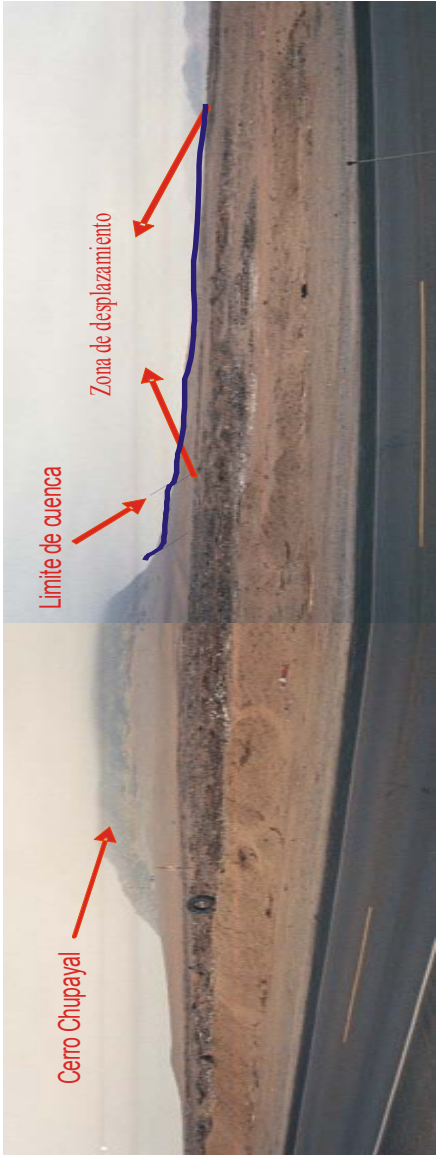
Nombre del botadero	Localización	Rasgos geomorfológicos y geológicos.	Comentario generales	Dinámica de dispersión de residuos sólidos	Daños ambientales
DEPARTAMENTO DE LAMBAYEQUE					
Chidayo	Dpto.: Lambayeque. Provincia: Chiclayo Distrito: Zaña. Localizado a unos 500 m de la carretera Panamericana Norte entre los km 762 y 764, entre el flanco suroeste del cerro Chupayal y la quebrada del mismo nombre.	Este botadero de basura se ubica sobre una pampa y parte de una lomada (Cerro Chupayal). Está constituido por depósitos eólicos, aluviales y rocas intrusivas (adamelitas y monzonitas).	Sobre este botadero se vierte basura proveniente principalmente de la ciudad de Chiclayo y de algunos distritos de su entorno (La Victoria, Reque, José Leonardo Ortiz, entre otros). Este botadero presenta las siguientes dimensiones 500 m x 1200 m. Está ubicado fuera de la cuenca pero influye en la cuenca Chancay-Lambayeque, los cuales se explican en los daños ambientales.	Este botadero se ubica fuera de la cuenca, pero el viento es muy fuerte, con dirección noreste, y capaz de arrastrar restos de plásticos y llevarlos por encima de la quebrada Chupayal y esparcirlos sobre la quebrada El Habra.	En la quebrada El Habra (dentro de la cuenca) se observó que restos de plásticos se encuentran esparcidos por el suelo y algunos de ellos se encuentran retenidos en las ramas de los árboles (algarrobos y faiques). Puede darse el caso que la fauna ingiera estos restos y les cause la muerte. Estos suelos para ser aprovechados por la agricultura, primeramente tendrían que someterse a una limpieza eliminando los restos plásticos. Otro inconveniente es que de estos restos plásticos, algunos de ellos se están enterrando por la acción eólica de la zona. Se ha notado que los restos de plástico están llegando hasta los terrenos de cultivo de la zona.

Foto N° 9.1.- Botadero de basura de Chiclayo al frente el cerro Chupayal, sobre depósitos eólicos; las flechas indican la dirección en que viajan los residuos hacia el lado de la cuenca Chancay-Lambayeque (Agosto, 2005).

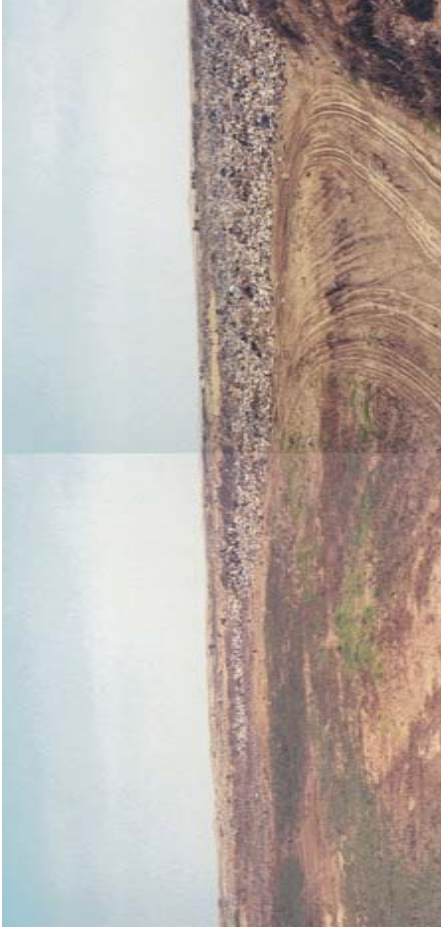
San José	Dpto.: Lambayeque. Prov.: Lambayeque Distrito: San José. Paraje: Llacala León. Este botadero se localiza al norte del poblado de San José.	Este botadero se ubica sobre una pampa aluvial.	Aquí se vierte la basura proveniente de los distritos de Pimentel, Santa Rosa y parte de Monsefú. Este botadero tiene las siguientes dimensiones 600 m por 1200 m.	Los materiales depositados en el botadero se hacen por medio de camiones recolectores de basura. Como no son tratados (compactados y cubiertos), el viento los esparce por la zona. El viento sopla en dirección noreste. Los elementos más fáciles de transportar son los restos plásticos, pudiendo viajar varios kilómetros.	Las áreas afectadas se localizan desde el botadero hacia el noreste, en dirección del viento, donde esparce la basura, arrastrando principalmente residuos de plástico, estos quedan esparcidos por el suelo y otra parte sobre las ramas de los árboles (algarrobos y faique). Puede darse el caso que estos residuos sean ingeridos por la fauna de la zona, pudiendo ocasionarles la muerte. También van a afectar a los terrenos agrícolas cercanos a este botadero. Hay una proliferación de insectos (moscas), roedores, aves de rapiña (gallinazos), como también emisión de olores fétidos. Este botadero le resta estética paisajística del lugar.

Foto N° 9.2.- Botadero de basura de San José (distrito de San José, provincia de Lambayeque. Mayo, 2005).

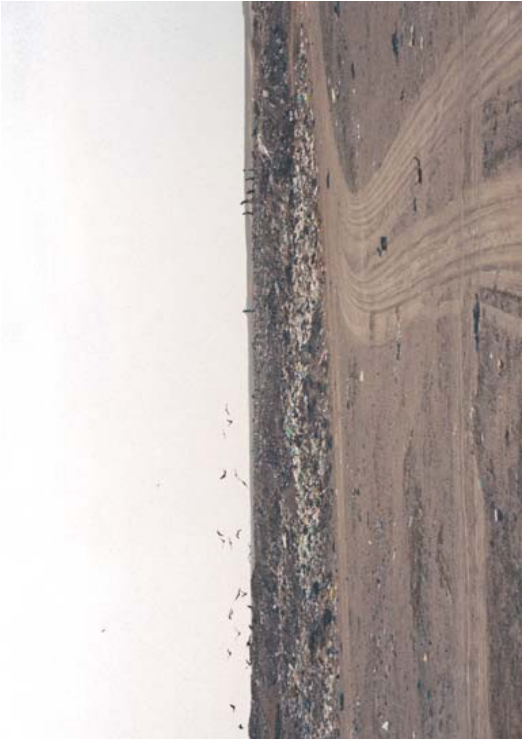
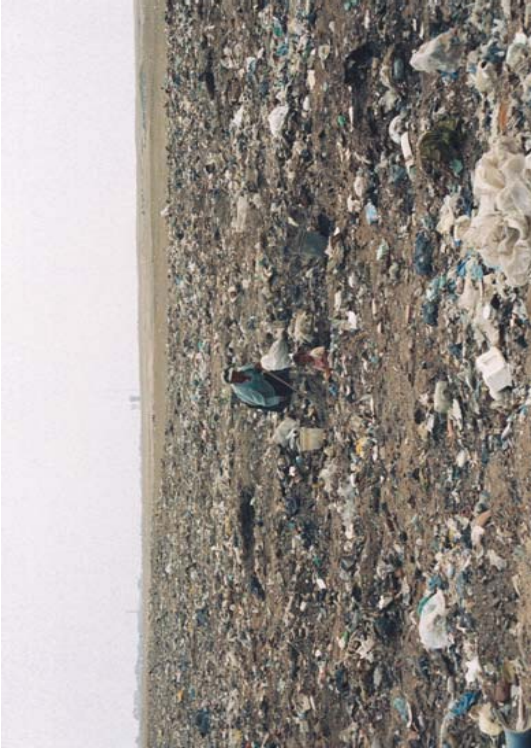
Santa Rosa	Dpto.: Lambayeque. Prov.: Lambayeque Distrito: San José. Paraje: Algarrobal Grande. Este botadero se localiza al norte de Santa Rosa y al sur oeste de Pimentel.	El botadero se ubica en un pampa aluvial.	En este botadero arrojan basura proveniente del distrito de Santa Rosa. Tiene dos zonas, la primera con una extensión de 200 m x 700 m y otra entre 400 m x 900 m.	A este botadero llega la basura en camiones recolectores, carretillas y triciclos. Se vierte la basura proveniente del poblado de Santa Rosa, en ocasiones también de Pimentel y de zonas aledañas.	Las áreas afectadas se localizan desde el botadero hacia sus alrededores, donde se aprecia una dispersión de restos de plásticos. Estos residuos quedan esparcidos por el suelo, y otra parte sobre las ramas de los árboles (algarrobos y faique). Al igual que el caso anterior, puede darse el caso que estos residuos sean ingeridos por la fauna de la zona y ocasionarles la muerte. También van a afectar a los terrenos agrícolas cercanos a este botadero. Hay una proliferación de insectos (moscas), roedores, aves de rapía (gallinazos), como también emisión de malos olores. Se observó también personas recolectando plástico y otros, exponiéndose a enfermedades por no tener las condiciones pertinentes para estas actividades. Este botadero le quita la estética paisajística del lugar.

Fotos N° 9.3 y 9.4.- Botadero de basura en el sector de Santa Rosa, se observa personas reciclando plástico (distrito de San José, provincia de Lambayeque).

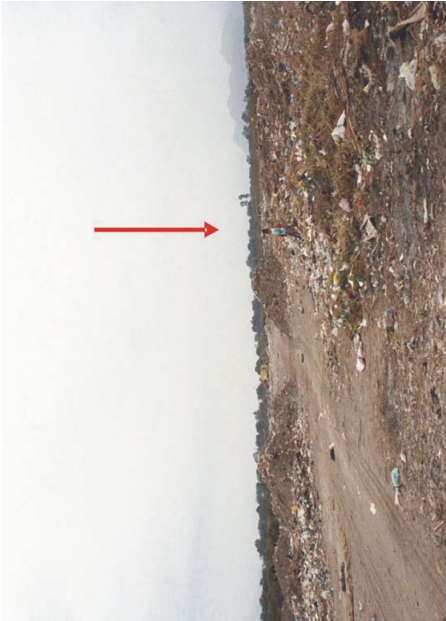
Tumán	Dpto.: Lambayeque. Prov.: Chiclayo Distrito: Tumbán Paraje: Tumbán Este botadero se localiza a 2 km del poblado de Tumbán	Se localiza en una pampa aluvial, cerca se encuentran depósitos de arenas.	Sobre este botadero vierten basura proveniente de los poblados de Tumbán, Patapo y de sus alrededores.	En este botadero de basura vierten los residuos sólidos por medio de camiones recolectores. Como no hay una compactación de la basura, los restos de residuos plásticos se esparcen fácilmente por el transporte del viento, este sopla en una dirección noreste.	Las áreas afectadas se localizan desde el botadero a sus alrededores donde se aprecia una dispersión de restos de bolsas de plásticos, en especial hacia el noreste. Estos residuos de plástico continuamente están siendo transportados por el viento, los cuales quedan esparcidos por el área. Se observa sobre las ramas de los árboles (algarrobos y faique) quedan impregnados restos de plásticos, puede darse el caso que estos residuos sean ingeridos por la fauna de la zona, pudiendo ocasionarles la muerte. Hay una proliferación de insectos (moscas), roedores, aves de rapiña (gallinazos), como también emisión de olores fétidos. Se observó también personas y entre ellas menores de edad reciclando basura, los cuales se exponen a muchas enfermedades. Este botadero le resta estética paisajística al lugar.

Fotos Nº 9.6.-  
de basura de Tumbán  
se observa niños  
reciclando basura,  
señalizado por la  
flecha. (Agosto,  
2005).

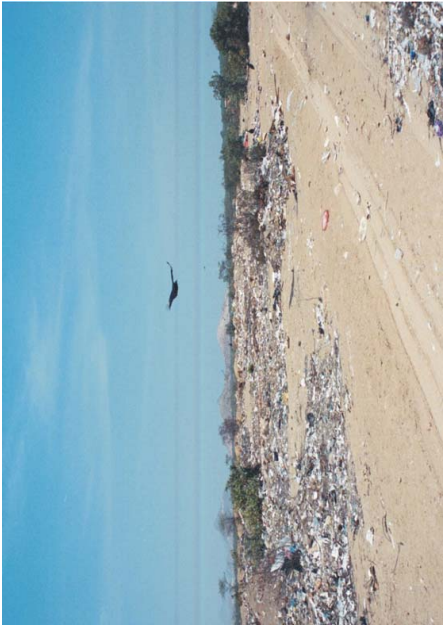
Foto Nº 9.6.-  
Botadero de  
basura Río  
Loco, se  
observa la  
proliferación de  
aves de rapiña.  
(Junio, 2005).

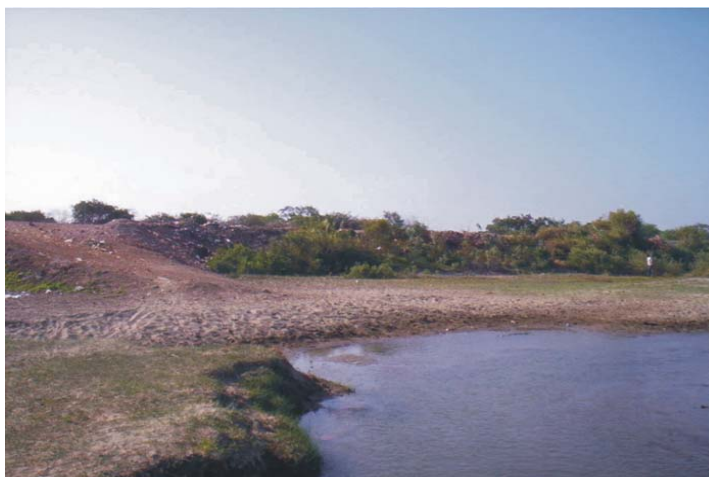
Foto N° 10.2.- Río Reque, a partir de Alicán Chico. Obsérvese la basura en sus márgenes. Aguas abajo, la densidad poblacional en las riberas del río es mayor, así como también la contaminación antrópica.
