**Autoridad Nacional
del Agua**

DIRECCIÓN DE ESTUDIOS DE PROYECTOS HIDRÁULICOS MULTISECTORIALES

TRATAMIENTO DE CAUCE DEL RIO TAMBO PARA EL CONTROL DE INUNDACION Y EROSION FLUVIAL

VOLUMEN I: MEMORIA

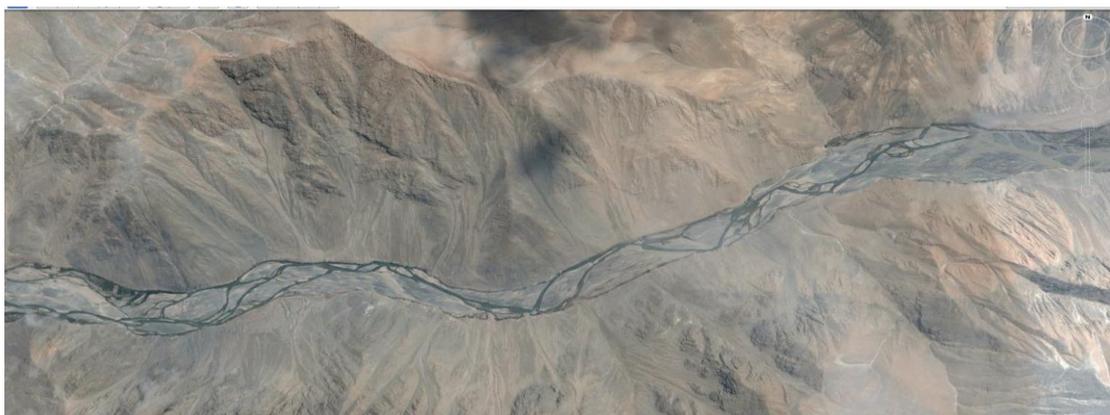
Figura 16. Estrangulaciones naturales y predios agrícolas
Fuente: Google Earth

Existen tramos del río con presencia de zonas rocosas que definen de manera natural el ancho del río, el cual no puede ser modificado.

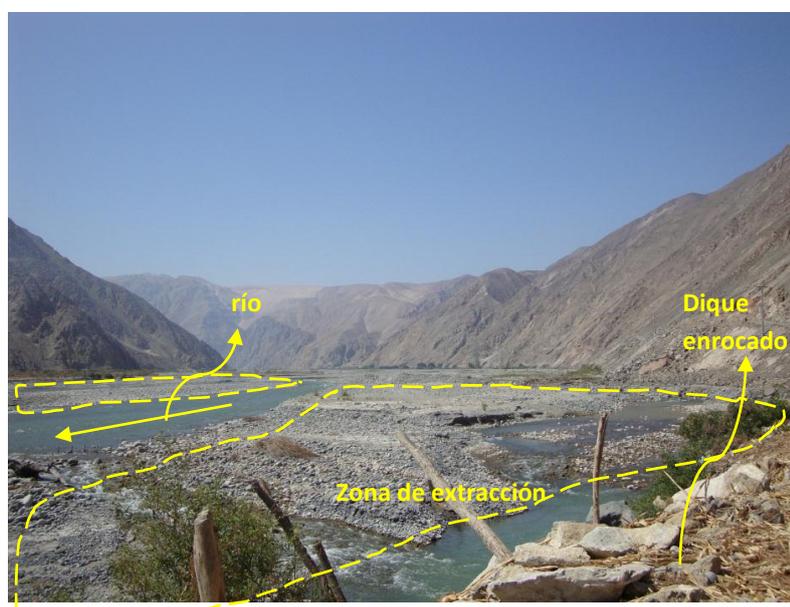
Fotografía N° 06

El río se encuentra altamente colmatado, ocasionando que con caudales ordinarios se presenten desborde de sus aguas y afecte a la población ribereña e infraestructura

productiva, como lo ocurrido en los últimos años. Para lo cual, el ALA Tambo Alto Tambo, debe promover que el gobierno regional de Arequipa y los gobiernos locales de la zona implementen un plan que impulse la limpieza del cauce del río, complementándose con la actividad de extracción de material de acarreo en cumplimiento de la Ley de Recursos hídricos y Ley N° 28221.

Zona de extracción de material de acarreo.

No se cuenta con accesos a la zona de explotación de material de acarreo, razón por la cual se debe construir los caminos necesarios a fin que no se afecten a terceros en el desarrollo de las actividades extractivas.

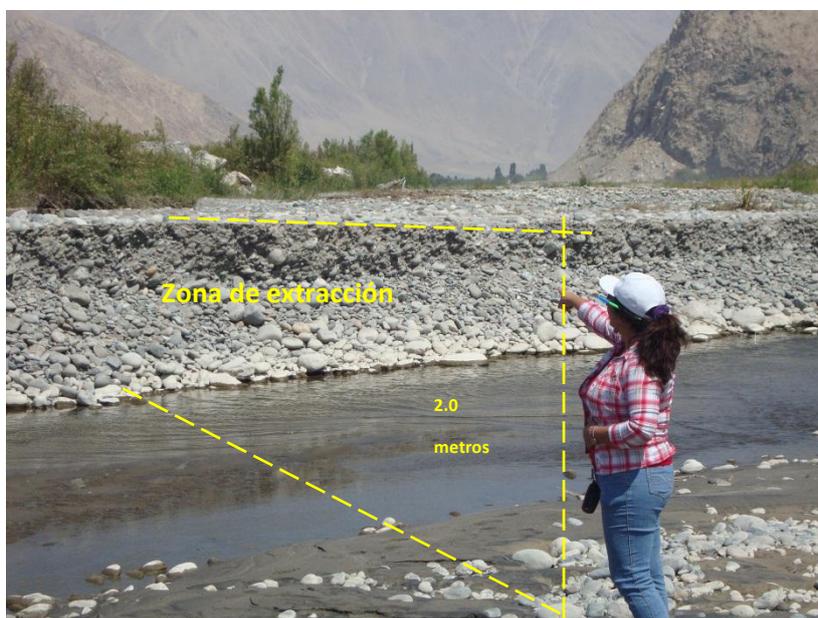
Fotografía N° 08
Sección de corte de material de acarreo

El río se encuentra altamente colmatado, pudiendo ocasionar solo con caudales ordinarios desborde de sus aguas y afectando a la población ribereña e infraestructura productiva. Para lo cual el ALA Tambo Alto Tambo, deberá promover que el Gobierno Regional de Arequipa y Gobiernos Locales de la zona implementen zonas de extracción de material de acarreo como una medida de prevención que reduzca los efectos negativos de las inundaciones.

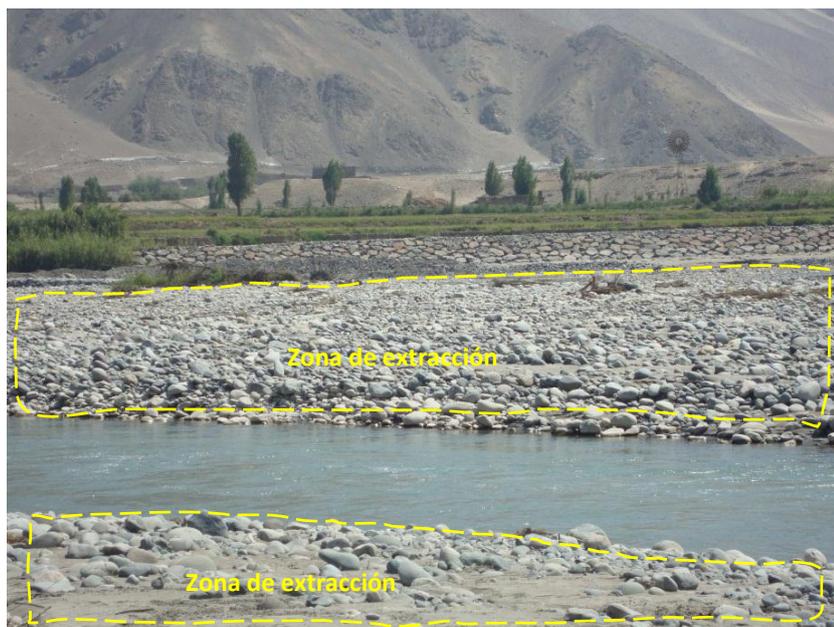
Fotografía N° 09

El río se encuentra altamente colmatado, ocasionando que con caudales ordinarios se podrían presentar desbordes de sus aguas y afecte a la población ribereña e infraestructura productiva.

La extracción del material de acarreo se tiene que realizar siguiendo en el eje del río Tambo, con la finalidad que se efectuó la limpieza del cauce; se tiene que tener cuidado en explotar material en ambas márgenes que cuentan con diques enrocados que protegen este sector.

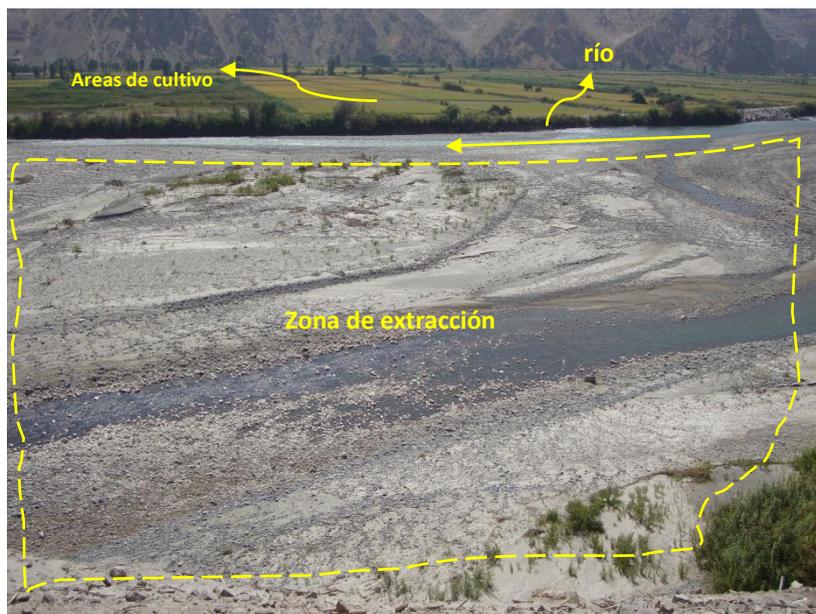
Fotografía N° 10
Zona de extracción de material de acarreo

El río se encuentra altamente colmatado, ocasionando que con caudales ordinarios se pueda desbordar sus aguas y afecte a la población ribereña e infraestructura productiva.

La extracción del material de acarreo se tiene que realizar siguiendo en el eje del río Tambo, con la finalidad que se efectuó la limpieza del cauce, pero se tiene que tener cuidado en explotar material por la márgenes, debido a que se observa la presencia de áreas de cultivo en la margen derecha.

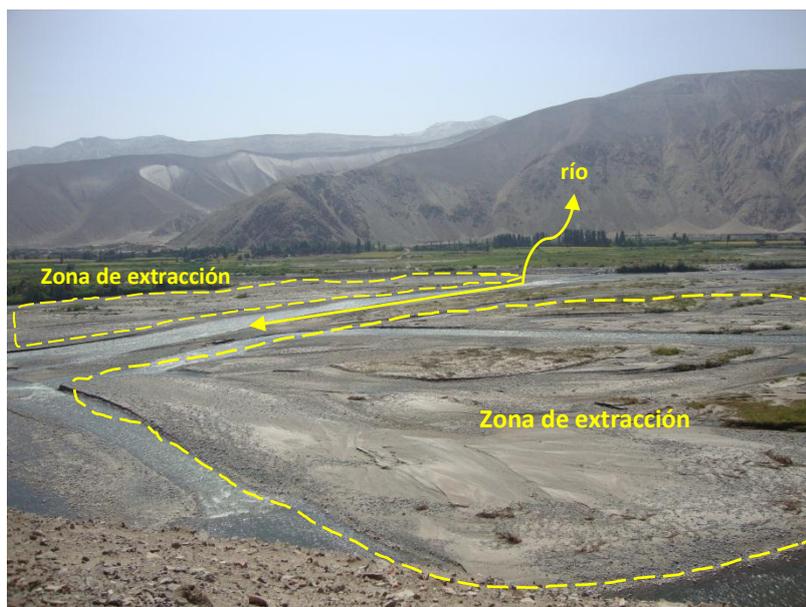
Fotografía N° 11
Sección de corte de material de acarreo

El cauce del río se encuentra colmatado, ocasionando que la caja hidráulica se reduzca y ante la presencia de caudales ordinarios se presente desbordes de sus aguas afectando a la población e infraestructura productiva de la zona.

La extracción del material de acarreo se tiene que realizar siguiendo el eje del cauce del río Tambo y considerando el dique enrocado que protege la margen derecha de la población e infraestructura productiva.

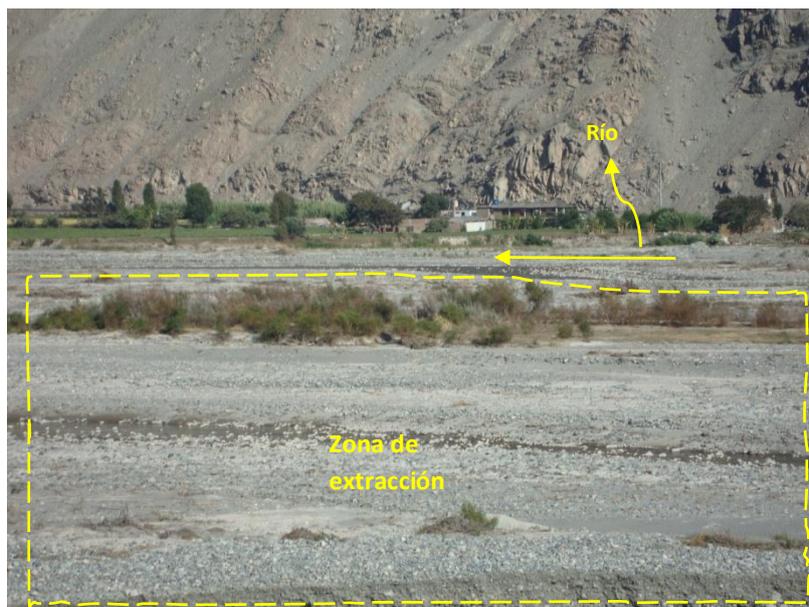
Fotografía N° 13
Zona de extracción de material de acarreo

El cauce del río se encuentra colmatado, ocasionando que la caja hidráulica del cauce se reduzca y ante la presencia de caudales ordinarios podría presentarse desbordes de sus aguas.

La extracción del material de acarreo se tiene que realizar siguiendo el eje del cauce del río Tambo y considerando la infraestructura productiva que se encuentre en ambos márgenes del río.

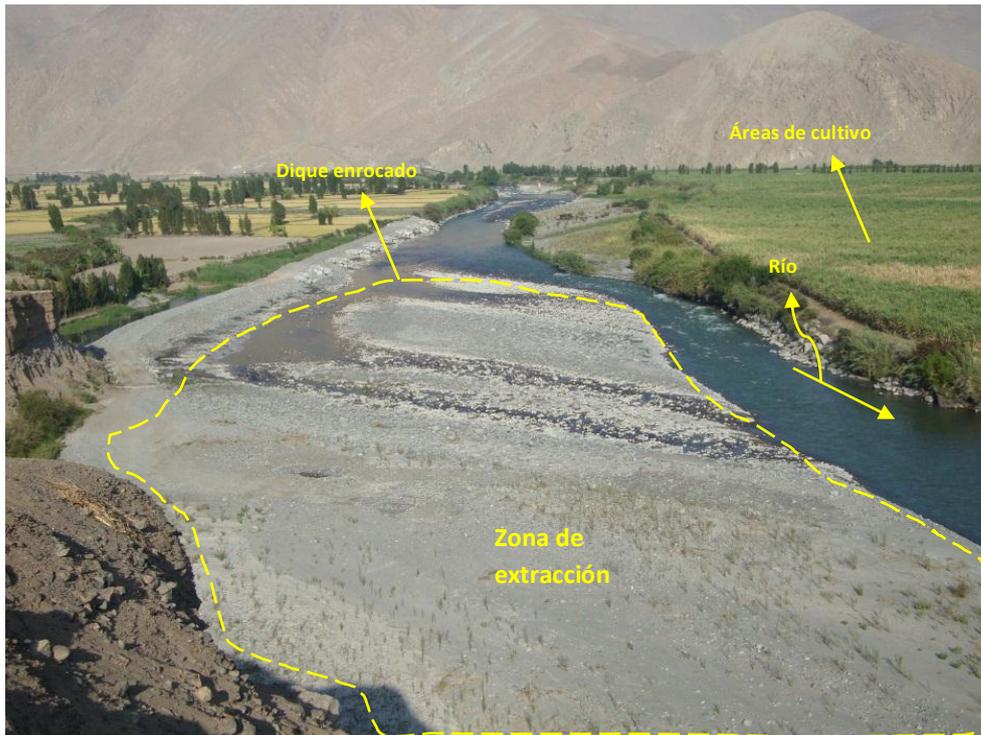
Fotografía Nº 14
Zona de extracción de material de acarreo

El material de acarreo que predomina en el cauce es de origen sedimentario y con diámetros menores de 4 pulgadas, aparentemente presenta adecuadas características y especificaciones para el uso en obras de ingeniería.

La extracción del material de acarreo se tiene que realizar siguiendo el eje del cauce del río Tambo, considerando el dique enrocado de la margen derecha y las áreas agrícolas de la otra margen.

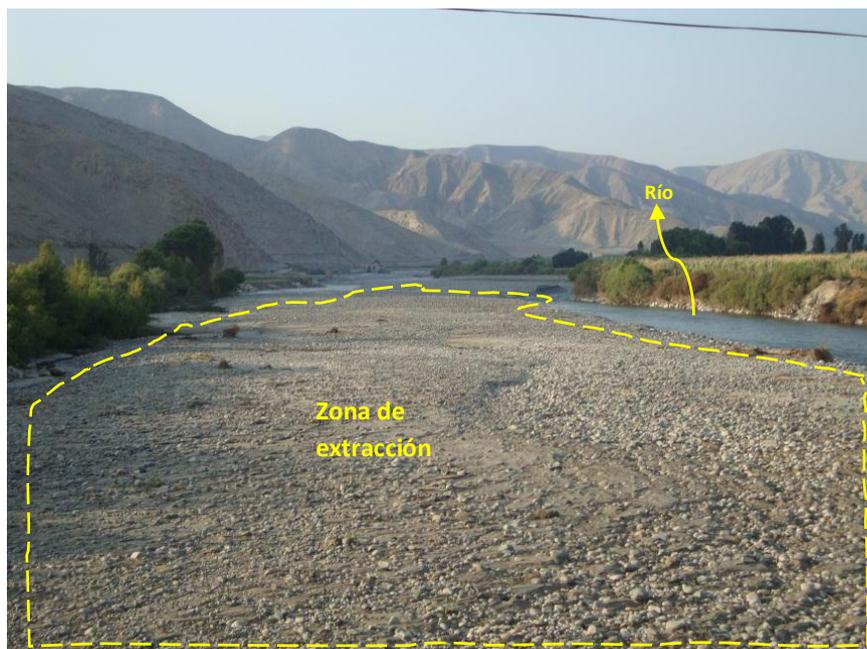
Fotografía N° 15

El cauce del río se encuentra colmatado, ocasionando que la caja hidráulica del cauce se reduzca y ante la presencia de caudales ordinarios se podría presentar desbordes de sus aguas.

La extracción del material de acarreo se tiene que realizar siguiendo el eje del cauce del río Tambo y considerando la infraestructura de protección, carretera y las áreas agrícolas de ambas márgenes.

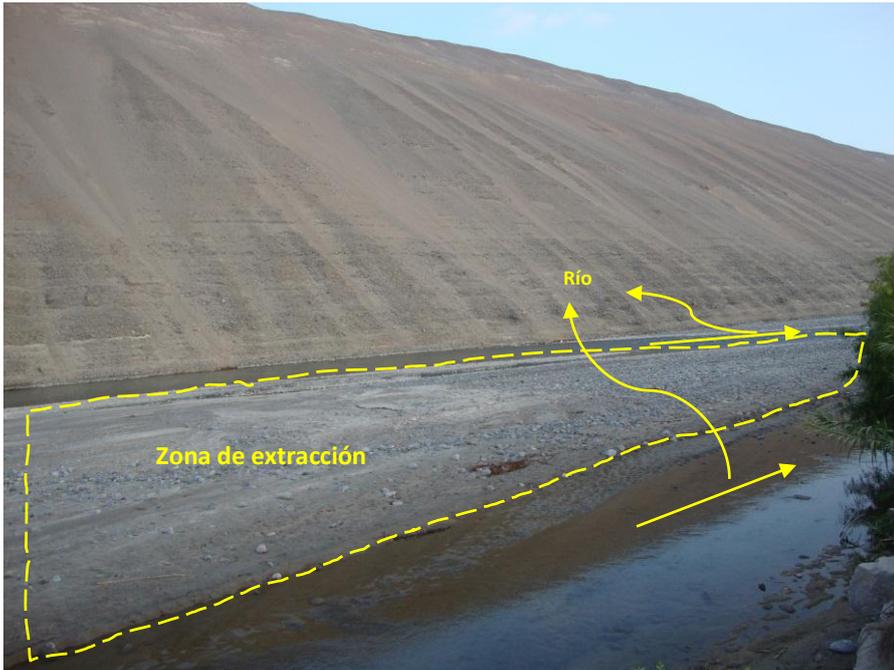
Fotografía N° 17
Zona de extracción de material de acarreo

El material de acarreo que predomina en el cauce es de origen sedimentario y con diámetros menores de 4 pulgadas, aparentemente presenta adecuadas características y especificaciones para el uso en obra de ingeniería.

La extracción del material de acarreo se tiene que realizar siguiendo el eje del cauce del río Tambo y considerando la infraestructura de protección, carretera y las áreas agrícolas de la margen derecha.

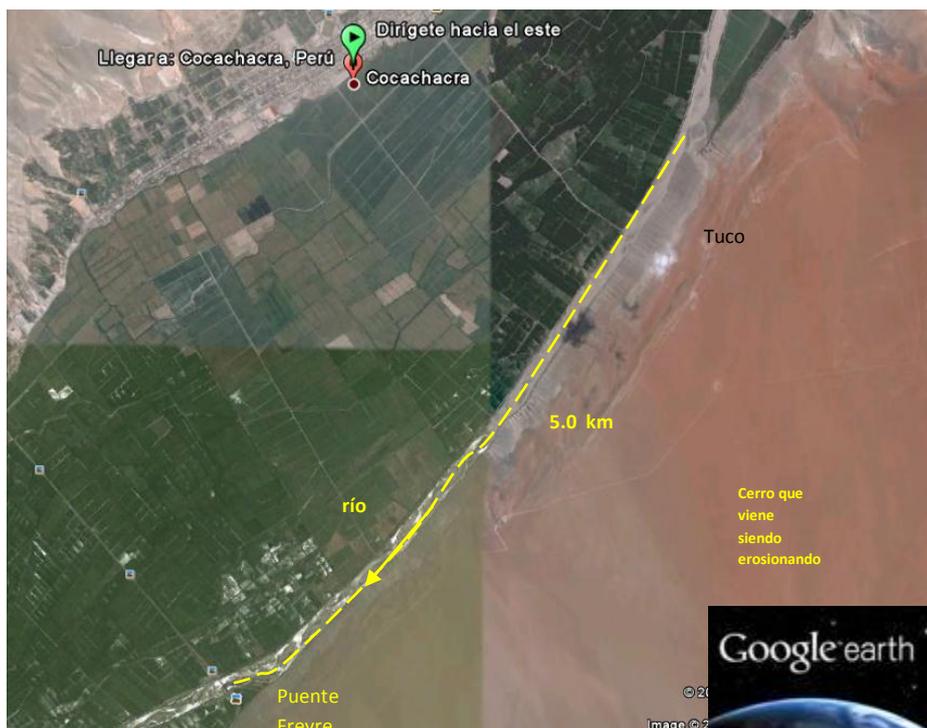
Fotografía N° 21

Zona de erosión de conglomerado Aguas abajo del sector Tuco hasta el puente Freyre se aprecia el tipo de material conglomerado

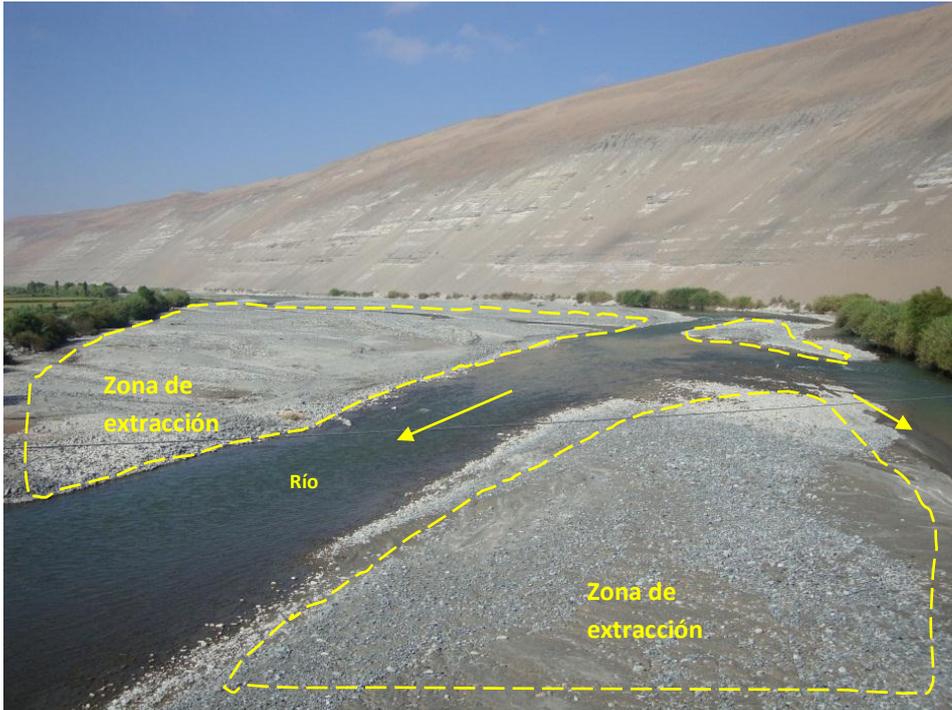
Fotografía N° 22

El cauce del río se encuentra colmatado, ocasionando que la caja hidráulica se reduzca y ante la presencia de caudales ordinarios pueda presentarse el desborde de sus aguas.

La extracción del material de acarreo se tiene que realizar siguiendo el eje del cauce del río y considerando la infraestructura de protección, carretera y las áreas agrícolas de la margen derecha.

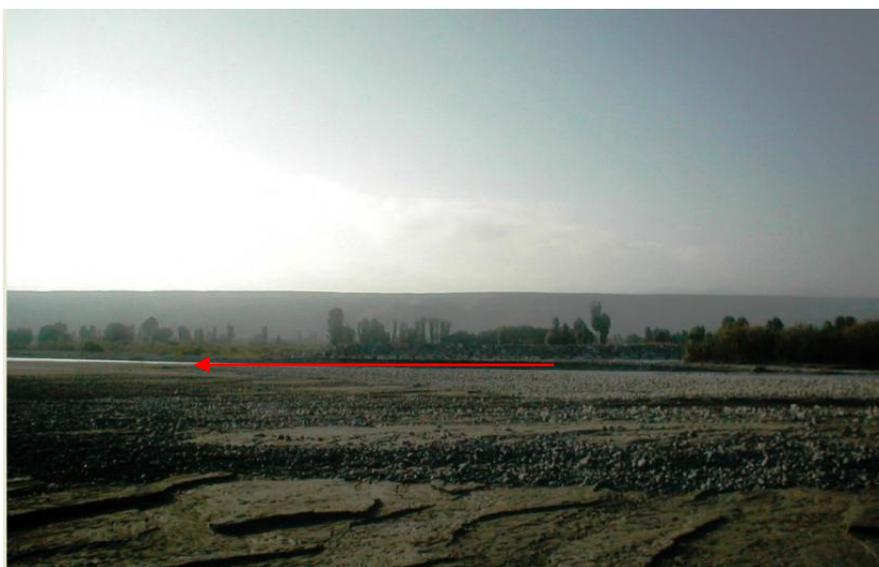
- **Sector Montegrando**, comprende desde la desembocadura hasta el Puente Freyre. Este sector se encuentra expuesto a ser erosionado por las avenidas del Río Tambo en un tramo aprox. de 5,000 metros, además existe una gran cantidad de material acumulado en el cauce.

Para proteger la zona en peligro se deberá construir un dique que conecte al existente y de una longitud de 5000 metros en ambas márgenes y complementándose con vegetación de la zona. Además se debe limpiar y descolmatar el cauce del río, especialmente el volumen de material de acarreo que se ha acumulado.

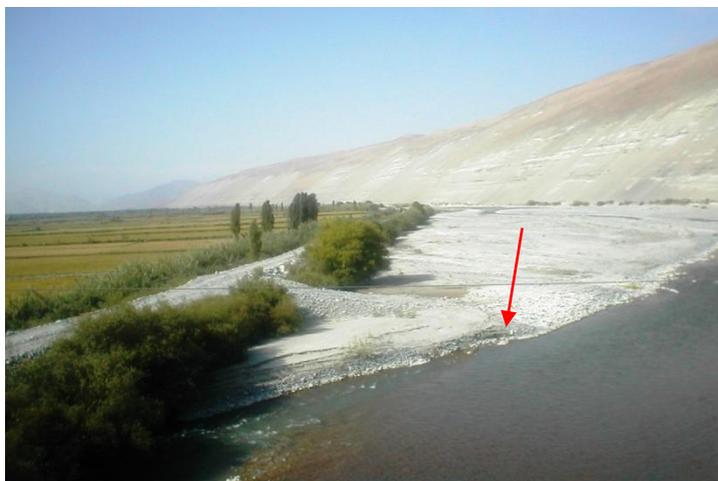
- **Puente Freyre**, aguas arriba en su margen derecha, existe un gran cantidad de material acumulado, por lo que en este sector se encuentra expuesta, a ser erosionada por el flujo del río Tambo, la carretera que conecta los centros poblados de La Curva y Punta de Bombón y podría colapsar el estribo derecho del puente.

Para proteger la zona identificada se deberá considerar la construcción de una defensa ribereña de 100 metros de longitud en la margen derecha antes del puente Freyre y complementándose con vegetación de la zona. Además se debe limpiar y descolmatar el volumen de material de acarreo que se ha acumulado en el cauce del río Tambo.

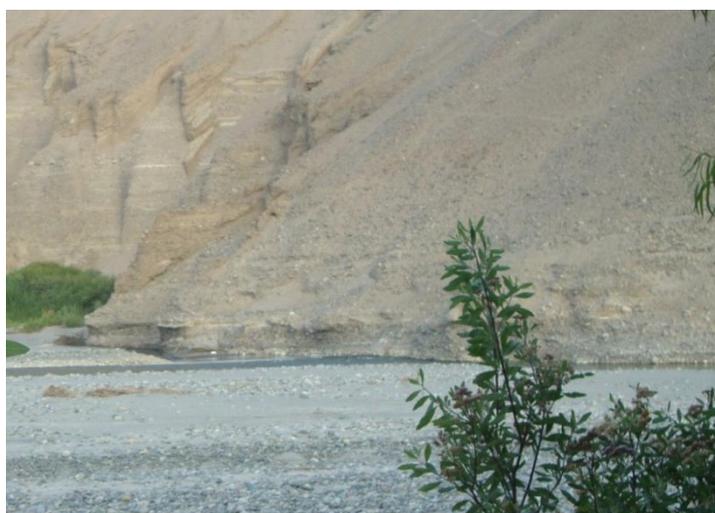
- **Sector El Tuco**, aguas arriba del Puente Freyre. El río está erosionando la base de un gran conglomerado de matriz no muy consolidada a lo largo de 5.5 kilómetros del río hasta el puente Freyre, produciendo mayor colmatación aguas abajo de este punto.

Para proteger la zona identificada se deberá considerar la construcción de una defensa ribereña de 100 metros de longitud. Además se debe limpiar y descolmatar el volumen de material de acarreo que se ha acumulado en el cauce del río Tambo.

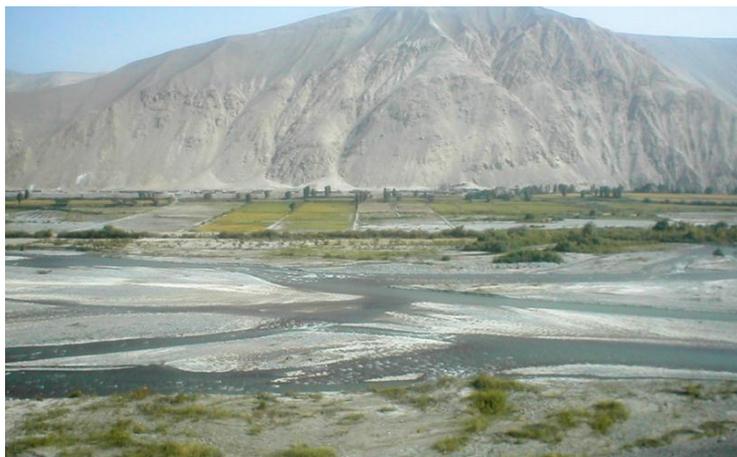
- **Sector Desamparados**, ubicado en la margen derecha del río.

Presenta un estrechamiento en su cauce lo que origina una gran acumulación de material de acarreo aguas arriba.

Existe un dique enrocado de aproximadamente 3200 metros de longitud en su margen derecha, pero necesita un mejoramiento y de colapsar se verían afectadas aproximadamente 200 has de cultivo de arroz. Además se debe limpiar y descolmatar el volumen de material de acarreo que se ha acumulado en el cauce del río Tambo.

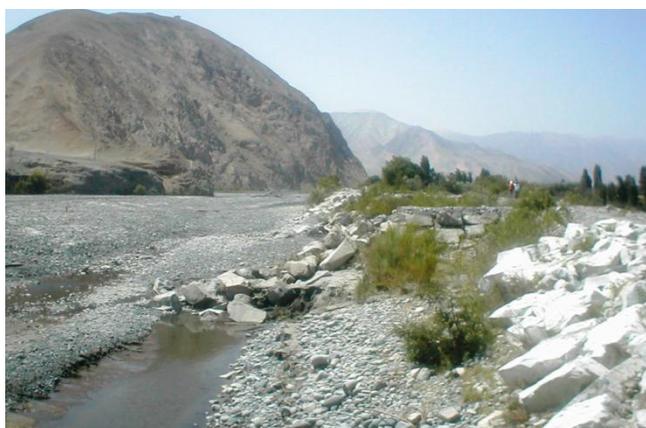
- **Sector La Pascana**, ubicada en la margen izquierda del río.

Presenta un estrechamiento en su cauce lo que origina una gran acumulación de material de acarreo aguas arriba.

Existe una batería de catorce (14) espigones que con la avenida en el mes de febrero del presente año han ocasionado el colapso de ellos, por lo que es necesario que en forma inmediata se mejoren considerando un buen diseño hidráulico y estructural. De colapsar estos espigones se verían afectadas aproximadamente 350 has de cultivo de arroz. Además se debe limpiar y descolmatar el volumen de material de acarreo que se ha acumulado en el cauce del río Tambo.

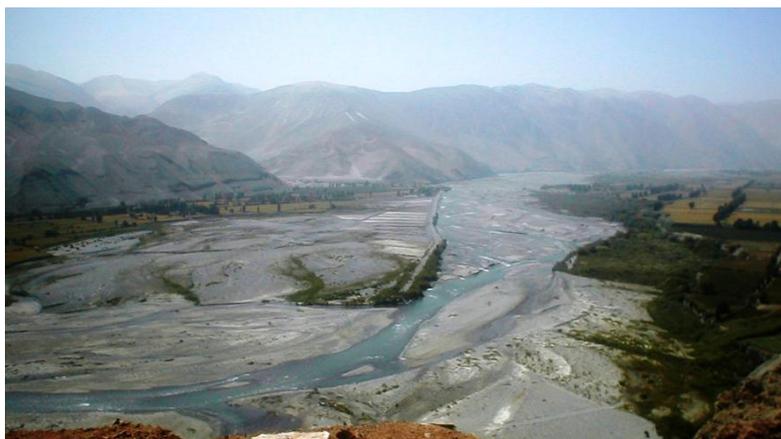
- **Sector Buena Vista El Toro**, ubicada en la margen derecha del río.

Existe un dique enrocado de aproximadamente 3200 metros de longitud en su margen derecha, pero el diseño no concuerda con el eje del río y su diseño origina estrechamiento de cauce y una elevación del tirante y por lo tanto una gran inundación de los terrenos de cultivo. Es necesario que en forma inmediata se mejore su diseño hidráulico y estructural. De colapsar el dique se verían afectadas aproximadamente 300 has de cultivo de arroz.

Además se debe limpiar y descolmatar el volumen de material de acarreo que se ha acumulado en el cauce del río Tambo.

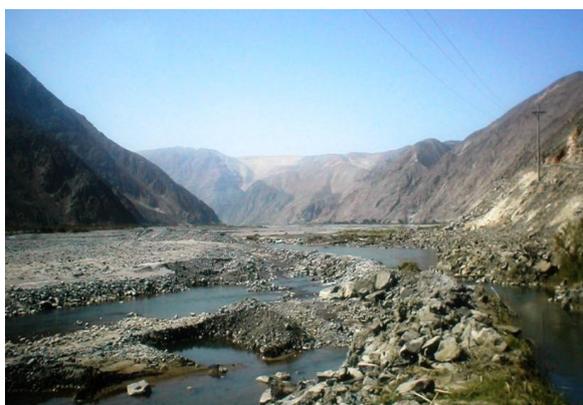
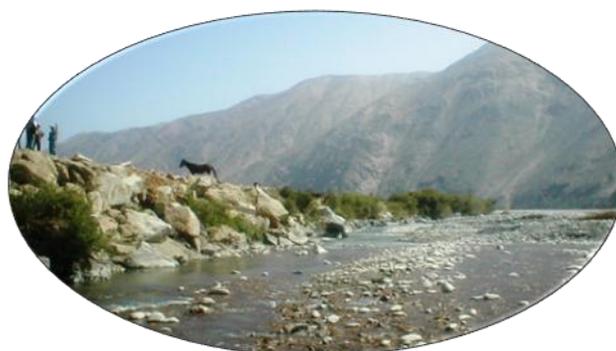
- **Sector Quelga**, ubicada en la margen izquierda del río. Se encuentra la toma rustica del mismo nombre, sin compuerta y protegida con un enrocado en regulares condiciones que son necesarias mejorar por encontrarse en riesgo el poblado de Quelga y los terrenos de cultivo de caña de azúcar y arroz, así mismo se debe prolongar el dique en 300 metros de longitud. Además se debe limpiar y descolmatar el volumen de material de acarreo que se ha acumulado en el cauce del río Tambo.

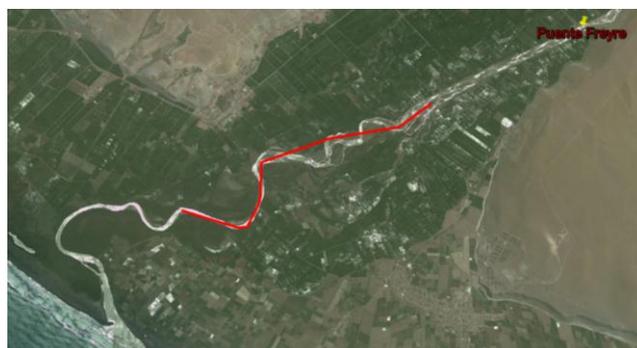
En este tramo es necesario:

- Limpieza y descolmatación, considerando un ancho mínimo estable de 100 metros, aproximadamente un volumen de 100 mil metros cúbicos de material acumulado.
- Corrección del cauce del río Tambo hasta alcanzar un ancho estable de 100 metros de ancho.
- Protección de ambas márgenes del río con diques de material rocoso, gaviones u otro material adaptado a zona en una longitud aproximada de 5 km que conecte el dique existente y se prolongue hasta las cercanías del Santuario Lagunas de Mejía.
- Reforestación de las fajas marginales en ambas márgenes.

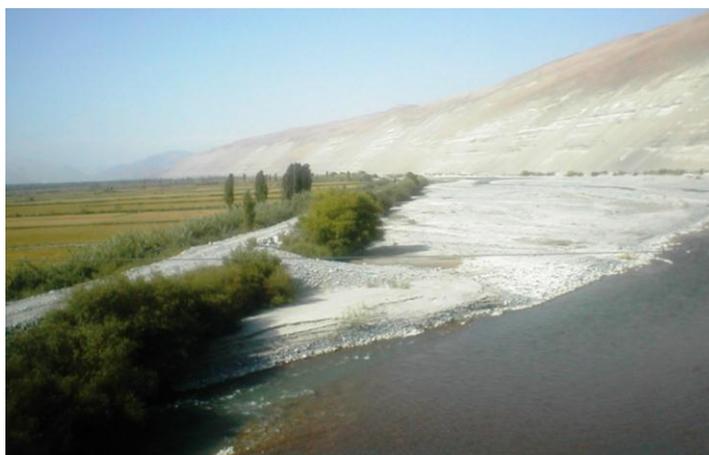
c.2 Sector Puente Freyre: Coordenadas 204 858 E 8 103 609 N

En este tramo el ancho natural del cauce alcanza los 120 metros y presenta una pendiente promedio de 0.4%. En este tramo el estribo derecho del Puente y la Carretera que une el Centro Poblado de La Punta con Punta de Bombón se encuentran en mayor riesgo de erosión por la gran acumulación de material de acarreo. Se recomienda lo siguiente en orden de importancia:

- Limpieza y descolmatación, considerando el ancho del cauce del río de 120 metros, aproximadamente un volumen de 50 mil metros cúbicos de material acumulado.
- Protección de la margen derecha con dique de material rocoso, gaviones u otro material adaptado a zona u acorde al aspecto ambiental, en una longitud aproximada de 100 metros.
- Reforestación en la margen derecha del cauce.

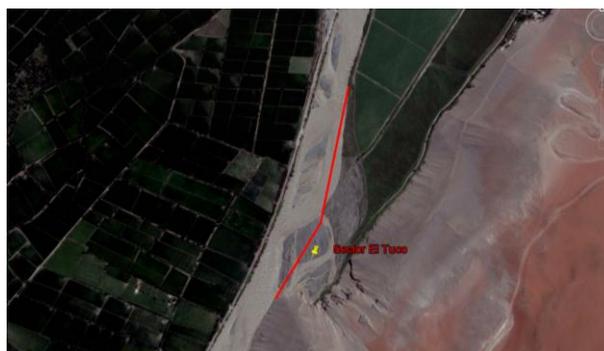
c.3 Sector El Tuco: Coordenadas UTM: 208 370 E y 8 107 588 N

El flujo del río Tambo se concentra en la margen izquierda lo cual viene ocasionando que erosione la base de un gran conglomerado de matriz no muy consolidada a lo largo de 5.5 kilómetros del río hasta el puente Freyre. Igualmente, en algunos tramos del cauce el nivel del río se encuentra casi por encima de las áreas de cultivo, por lo que se recomienda lo siguiente en orden de importancia:

- Limpieza y descolmatación, considerando el ancho del río existente de 90 metros, aproximadamente un volumen de 245 mil metros cúbicos de material acumulado.
- Para evitar que continúe la erosión, implementar la construcción de 0.7 Kilómetros de una defensa ribereña, continuando con la estructura de protección se recomienda instalar vegetación ribereña de la zona en una longitud de 5.0 kilómetros hasta el puente Freyre.

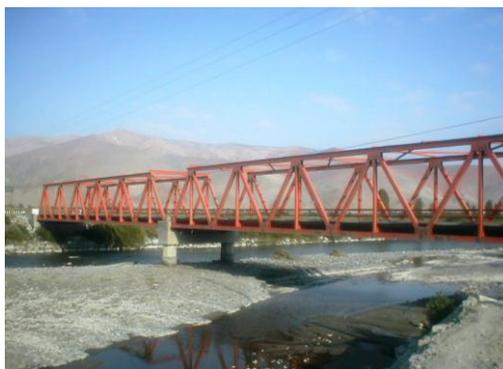
c.4 Sector Puente Pampa Blanca: Coordenadas 208 757 E 8 110 313 N

En este tramo el ancho natural del cauce alcanza los 90 metros y presenta una pendiente promedio de 0.45%. En este tramo el estribo derecho del Puente y la Carretera que une el Centro Poblado de Cocachacra y Chucarapi se encuentran en mayor riesgo de erosión por la gran acumulación de material de acarreo. Se recomienda lo siguiente en orden de importancia:

- Limpieza y descolmatación, considerando el ancho del cauce del río de 90 metros, aproximadamente un volumen de 45 mil metros cúbicos de material acumulado.
- Mejorar la protección de las márgenes con dique de material rocoso, gaviones u otro material adaptado a zona u acorde al aspecto ambiental, en una longitud aproximada de 100 metros, aguas arriba y aguas abajo del puente.
- Reforestación en las márgenes del cauce.

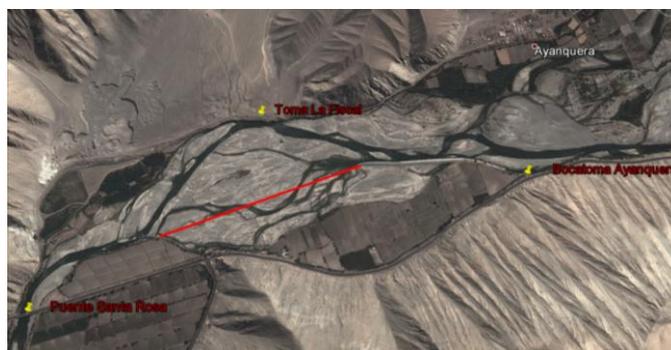
c.5 Sector Puente Santa Rosa: Coordenadas 213 484 E 8 115 246 N

En este tramo el ancho natural del cauce alcanza los 75 metros y presenta una pendiente promedio de 0.45%. En este tramo el cauce del río es estrecho y origina una erosión de ribera izquierda y gran acumulación de material aguas arriba del Puente. Se recomienda lo siguiente en orden de importancia:

- Limpieza y descolmatación, considerando el ancho del cauce del río de 100 metros, aproximadamente un volumen de 30 mil metros cúbicos de material acumulado.
- Prolongar en una longitud de 830 metros el dique enrocado que protege la Bocatoma Ayanquera.
- Reforestación en las márgenes del cauce.

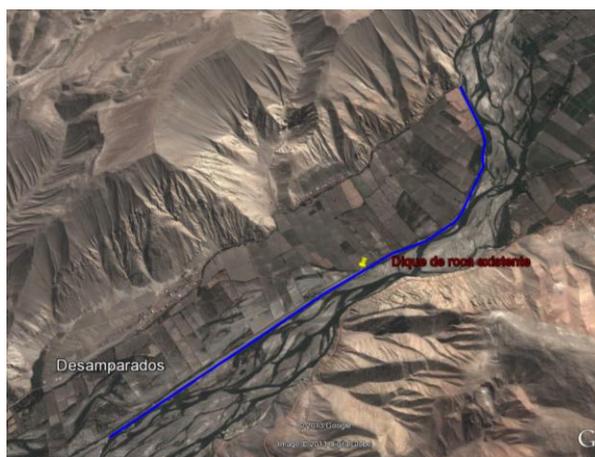
c.6 Sector Desamparados: Coordenadas UTM: 217 939 E y 8 118 572 N

El flujo del río Tambo se concentra en la margen derecha lo cual viene ocasionando que erosione la base del dique existente a lo largo de 3.2 kilómetros del río hasta el cerro. En este tramo existe un ancho de cauce de 135 metros, con una pendiente de 0.9% por lo que se recomienda lo siguiente en orden de importancia:

- Limpieza y descolmatación, considerando el ancho del río existente de 90 metros, aproximadamente un volumen de 80 mil metros cúbicos de material acumulado.
- Mejorar en una longitud de 320 metros el diseño del hidráulico (Altura) y estructural (Uña) del dique, a partir de las Coordenadas UTM 217 281.86 E y 8 117 223.56 N

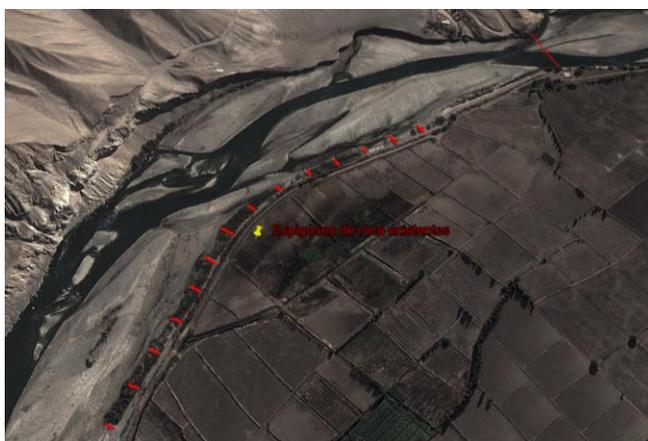
c.7 Sector La Pascana: Coordenadas UTM: 218 792.27 E y 8 119 527.50 N

El flujo del río Tambo se concentra en la margen izquierda lo cual ha ocasionado la erosión de los catorce espigones de roca. En este tramo existe un ancho de cauce de 71 metros, por lo que se recomienda lo siguiente en orden de importancia:

- Limpieza y descolmatación, considerando el ancho del río existente de hasta 160 metros, aproximadamente un volumen de 120 mil metros cúbicos de material acumulado.
- Reconstruir los catorce espigones de roca mejorando su diseño estructural (Uña).

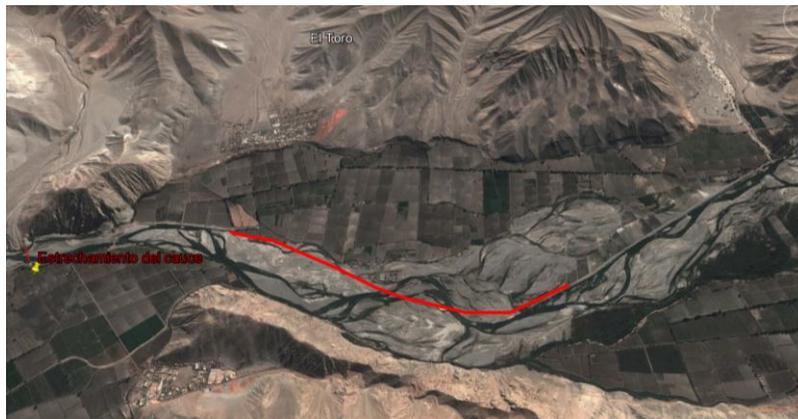
c.8 Sector Buen Vista El Toro: Coordenadas UTM: 217 939 E y 8 118 572 N

El flujo del río Tambo se encuentra afectado por el estrechamiento del cauce de 70 metros existente en el Sector La Pascana lo que ha originado que 200 has de cultivo de arroz se encuentren perdidas, por lo que se recomienda lo siguiente en orden de importancia:

- Limpieza y descolmatación, considerando el ancho del río existente de 280 metros, aproximadamente un volumen de 230 mil metros cúbicos de material acumulado.
- Implementar un dique enrocado en una longitud de 1730 metros en la margen derecha que conecte diques existentes. El diseño del hidráulico (Altura) y estructural (Uña) del dique deberá basarse en un buen levantamiento topográfico que defina la influencia del estrechamiento del cauce.

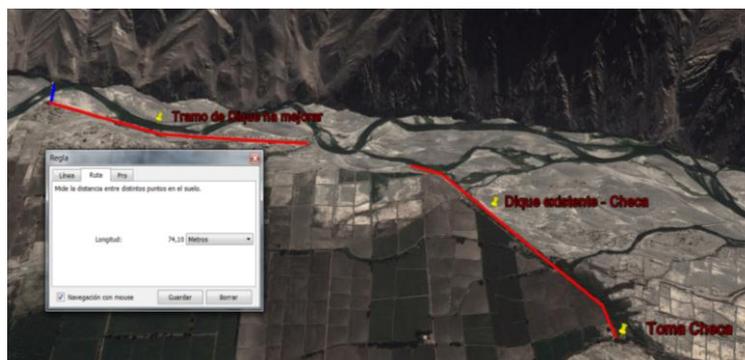
c.9 Sector Checa: Coordenadas UTM: 226 327.88 E y 8 118 374.89 N

El flujo del río Tambo se encuentra afectado por la existencia de un estrechamiento del cauce de 74.10 metros, lo que ha originado la rotura del dique existente y que 50 has de cultivo de arroz se encuentren perdidas, por lo que se recomienda lo siguiente en orden de importancia:

- Limpieza y descolmatación, considerando el ancho del río existente de hasta 280 metros, aproximadamente un volumen de 95 mil metros cúbicos de material acumulado.
- Implementar un dique enrocado en una longitud de 1730 metros en la margen izquierda que conecte diques existentes. La ubicación y el diseño del hidráulico (Altura) y estructural (Uña) del dique deberá basarse en un buen levantamiento topográfico que defina la influencia del estrechamiento del cauce.

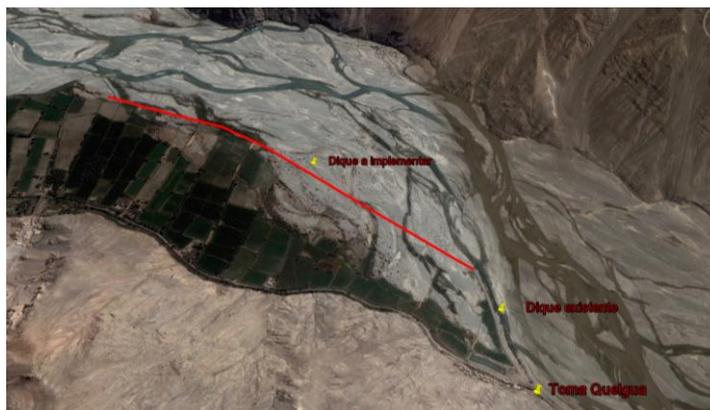
c.10 Sector Quelgua: Coordenadas UTM: 229 085.78 E y 8 116 533.47 N

En este tramo existe un dique de 270 metros aproximadamente y que protege el centro poblado de Quelgua, la bocatoma Quelgua y terrenos de cultivo de caña de azúcar y arroz. El tramo está inconcluso por lo que se recomienda lo siguiente en orden de importancia:

- Limpieza y descolmatación, considerando el ancho del río existente de 300 metros, aproximadamente un volumen de 195 mil metros cúbicos de material acumulado.
- Implementar un dique enrocado en una longitud de 1070 metros en la margen izquierda que conecte el dique existente con terrenos de cultivo.
