Informe Técnico N° A7291

EVALUACIÓN POR PELIGRO DE DESLIZAMIENTOS RECIENTES EN EL SECTOR PUCALLPA

Departamento Lima
Provincia Oyón
Distrito Oyón

SETIEMBRE
2022

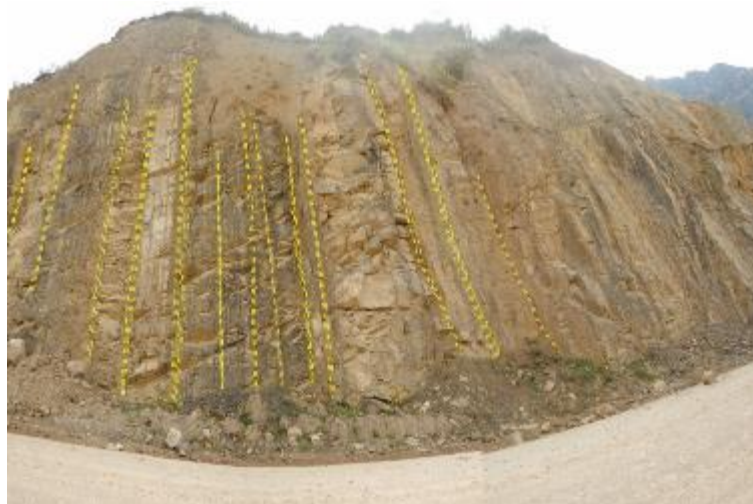
En la zona de estudio se observó una intercalación de limolitas con areniscas, estas rocas se encuentran medianamente fracturadas (F3,) con espaciamiento regular entre sus fracturas (0.3 a 1.0 m). Además, se encuentran altamente meteorizadas (A4), es decir más de la mitad del material rocoso está descompuesto o desintegrado. Así mismo se observó limoarcillitas de color rojas, altamente meteorizadas. (figura 5 y 6). Aflorantes a lo largo de todo el tramo de la carretera Oyón – Pampahuay.

Figura 5. Vista donde se observa un intercalación de areniscas con limoarcillitas, ubicado entre las coordenadas UTM 8818839 N,308081 E, altitud de 3624 m s.n.m.

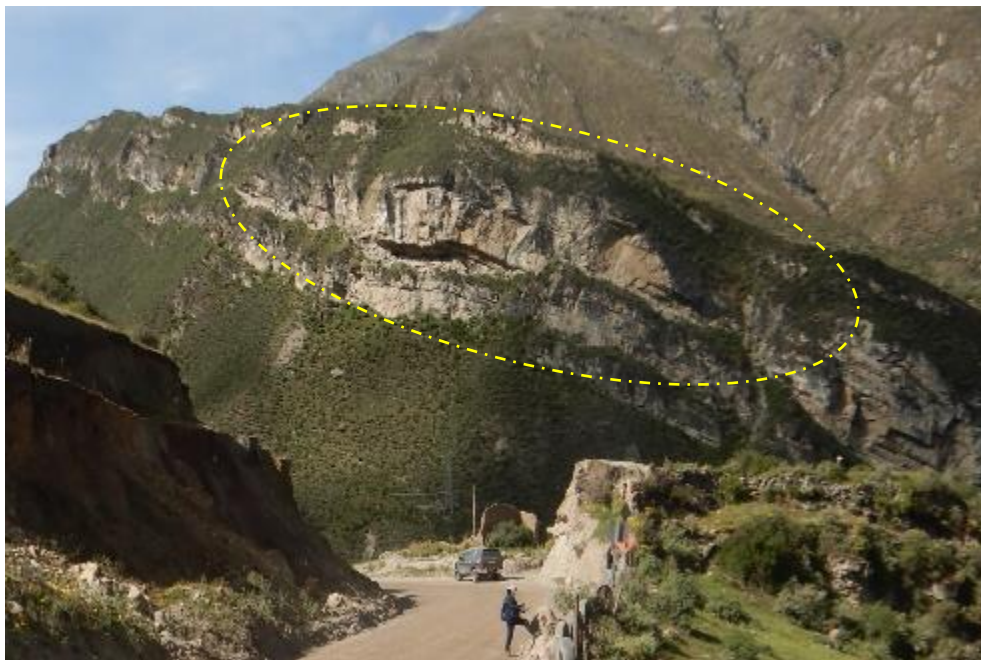
Esta unidad está compuesta principalmente por areniscas cuarzosas blancas, algunos estratos de areniscas de grano grueso, presentan canales de conglomerados con clastos subredondeados a redondeados de cuarzo, cuarcita. Estas rocas se encuentran en la margen derecha del río Patón; las cuales se encuentran moderadamente meteorizadas (F3), es decir menos del 50 % está descompuesto o desintegrado con espaciamiento regular entre fracturas (0.3 a 0.05 m), (figura 7).

Figura 7. Vista donde se puede observar areniscas intercaladas con limoarcillitas, ubicadas sobre la Formación Carhuaz.

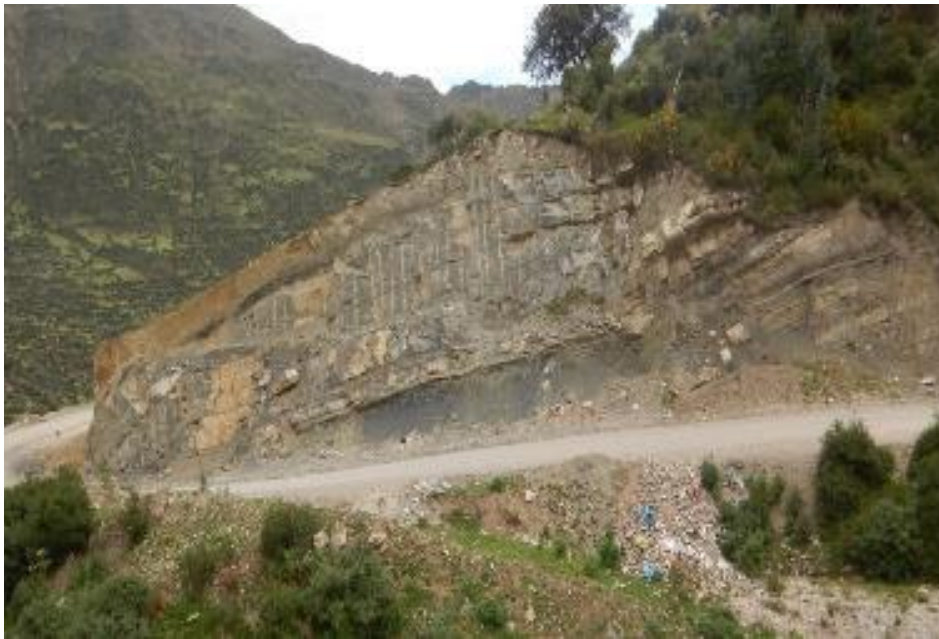
Esta formación se ubica a la margen derecha de la quebrada Ucumani; presentando rocas medianamente fracturadas (F3), con espaciamiento regular entre fracturas (0.30 a 1.0 m), además se encuentran moderadamente meteorizadas (A3), es decir menos de la mitad del material rocoso está descompuesto o desintegrado (fotografía 1)

Fotografía 1. Se observa calizas de coloración gris, ubicados en la margen derecha de la quebrada Ucumani.

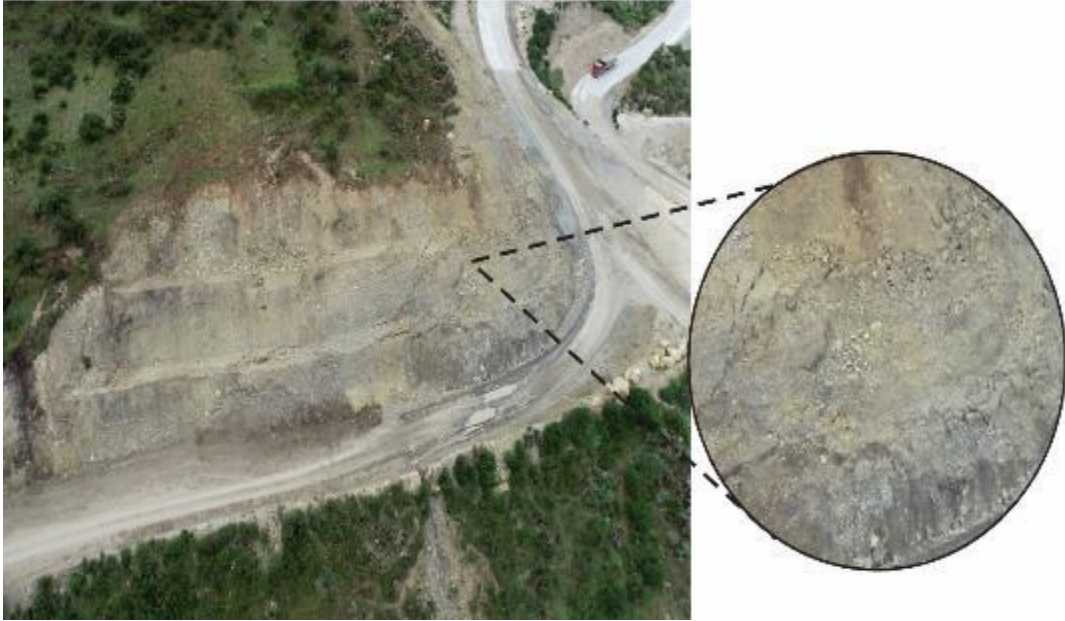
Figura 8. Material de depósito coluvio-deluvial compuestos por fragmentos de roca angulosos a subangulosos de tamaños variables, envueltos en matriz limo-arcilloso.

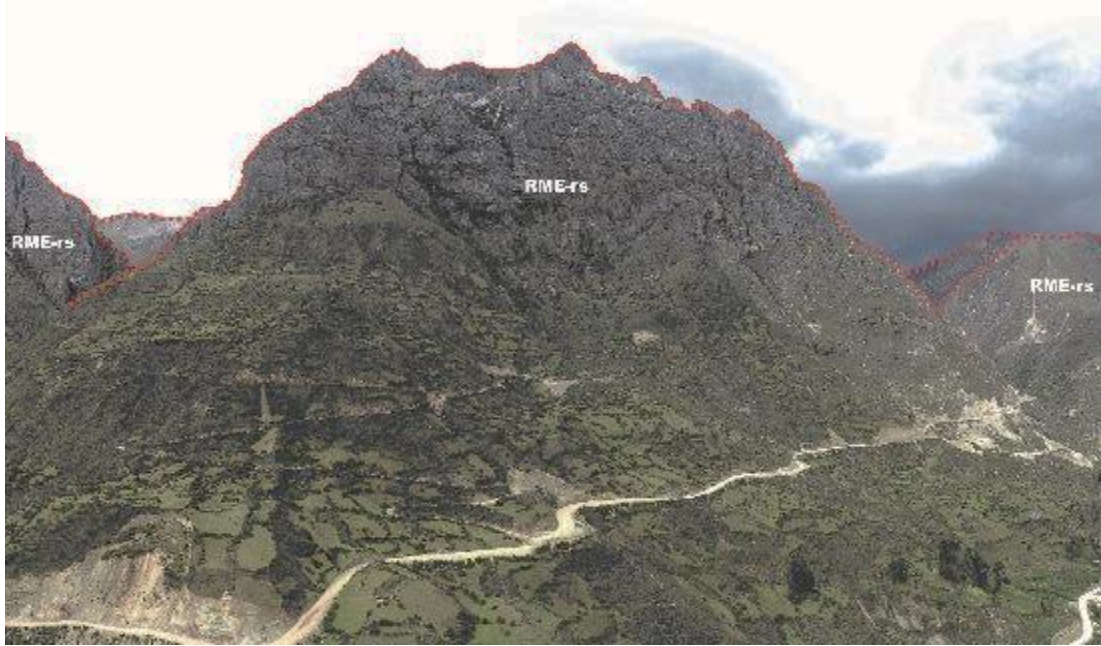
Figura 10. Vista con dirección al norte del sector de Pucallpa, donde se observa subunidad de montañas modeladas en rocas sedimentarias (RM-rs), cuyas laderas presentan pendientes de fuerte a muy fuerte (15°-45°).

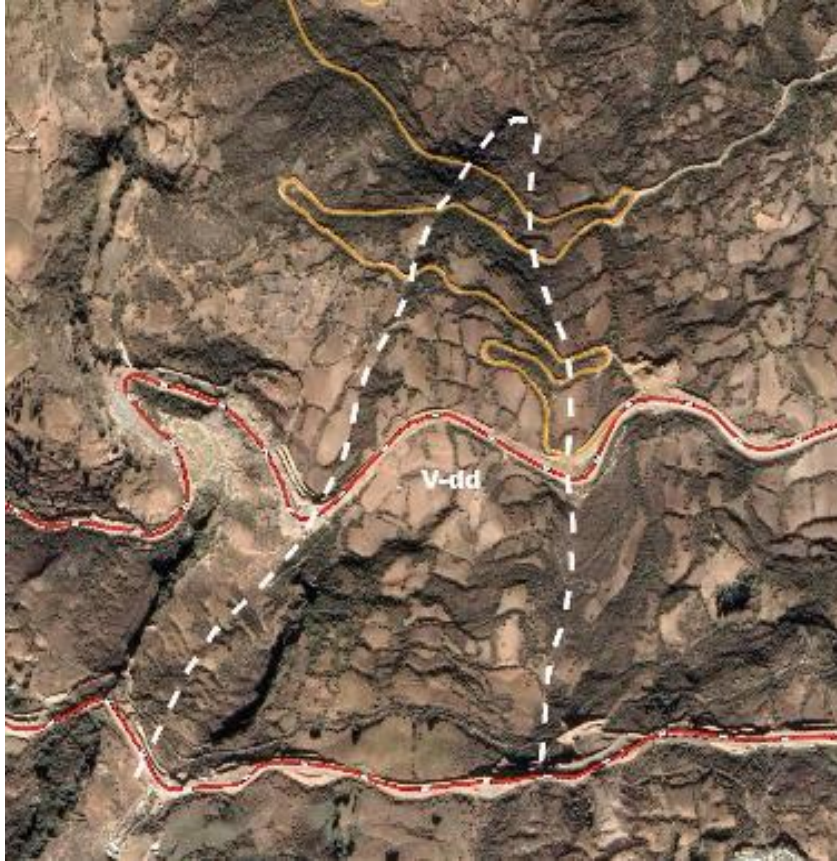
Estas geoformas se observan como cuerpos convexos de deslizamiento, depositados en las laderas del valle del río Patón, en la margen derecha específicamente donde las pendientes van de fuerte a muy fuerte, (figura 11).

Figura 11. Vista de la subunidad de vertiente de deslizamiento (V-dd), ubicado en el margen derecho del río Patón, ubicado a media ladera de montañas sedimentarias, (Imagen del Google Earth, 2020).

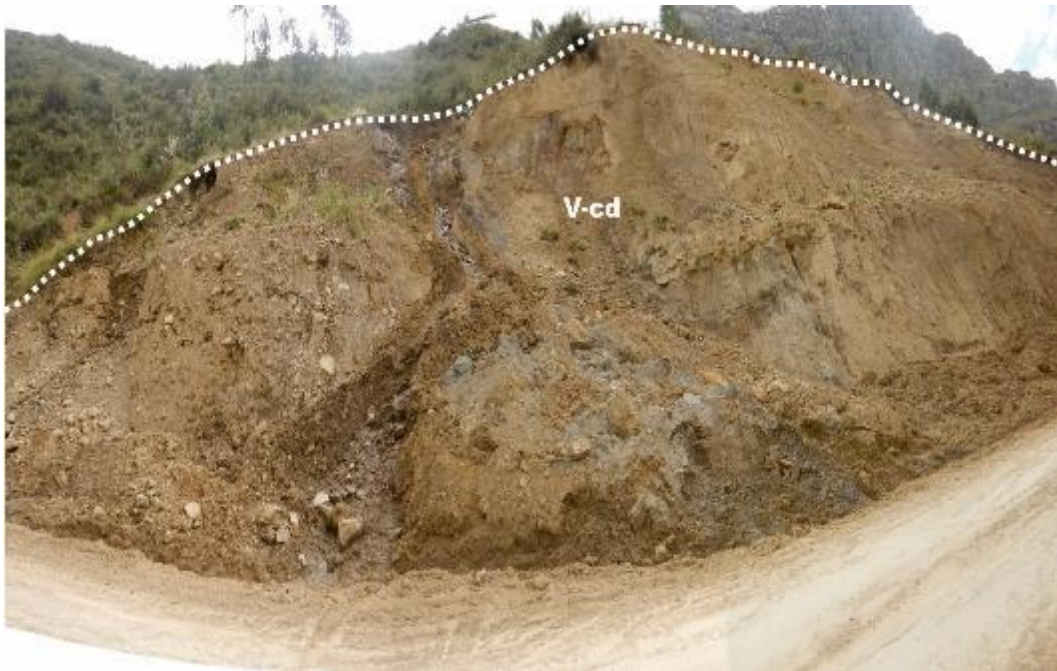
Compuestos principalmente por fragmentos líticos de limoarcillitas y areniscas con fragmentos angulosos a subangulosos envueltos en una matriz de limos y arcillas. Estas geoformas se encuentran ampliamente desarrolladas en las laderas de ambos márgenes del río Patón, con pendientes moderadas a fuertes. (figura 12).

Fotografía 5. Vista de la subunidad de vertiente coluvio-deluvial (V-cd), cuyas laderas presentan pendientes de moderadas (5° a 15°) a fuertes (15° a 25°).

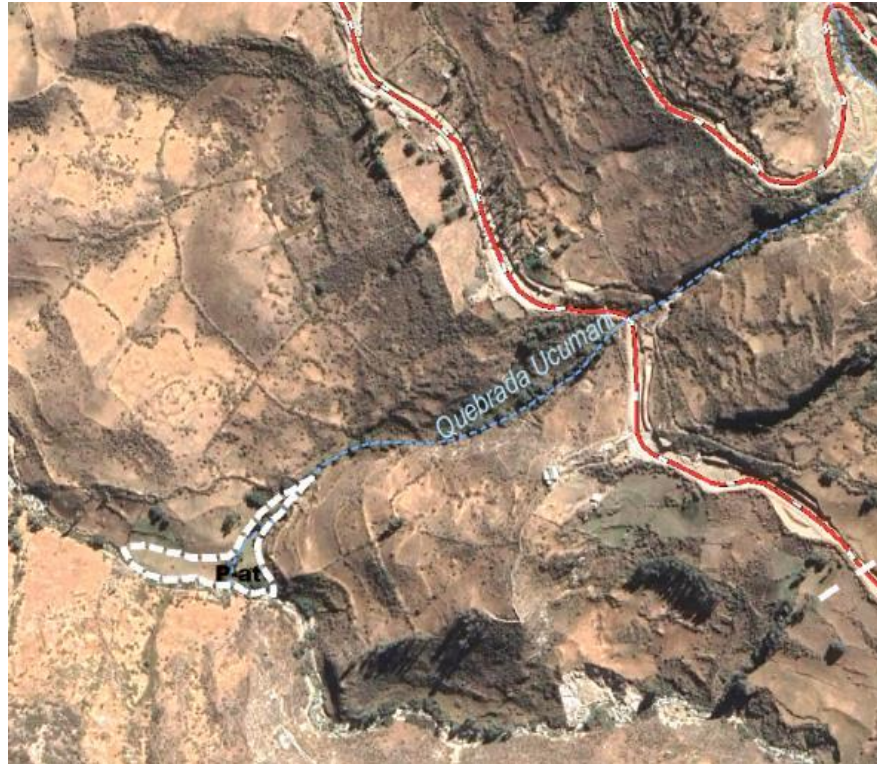
Figura 13. Vista panorámica de la subunidad de vertiente aluvio-torrencial (P-at) formado por la acumulación de material proluvial relacionado a flujos de detritos (huaicos). Es evidente que la geoforma de cono de deyección que presenta la quebrada Ucumani, que discurre hacia el río Patón (Imagen Google Earth, 2020).

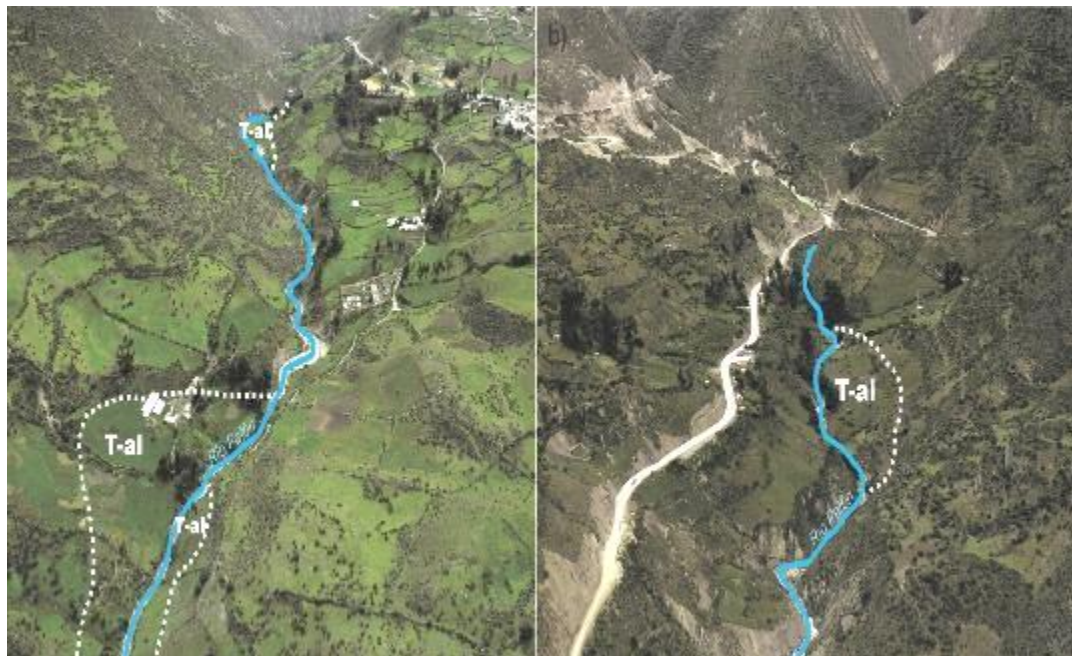
Son porciones de terreno alargado a ligeramente inclinado (1° a 5°), están compuestas por fragmentos de roca de diferente granulometría (bolos, cantos, gravas con matriz de arenas y limos), depositadas en ambas márgenes del río Patón, (figura 14). Sobre estos terrenos se desarrollan cultivos.

Figura 14. Vistas donde se presenta a) en dirección noroeste: terrazas donde se desarrollan cultivos b) vista con dirección noreste: terrazas aluviales muy pequeñas, ubicadas en ambos márgenes del río Patón.

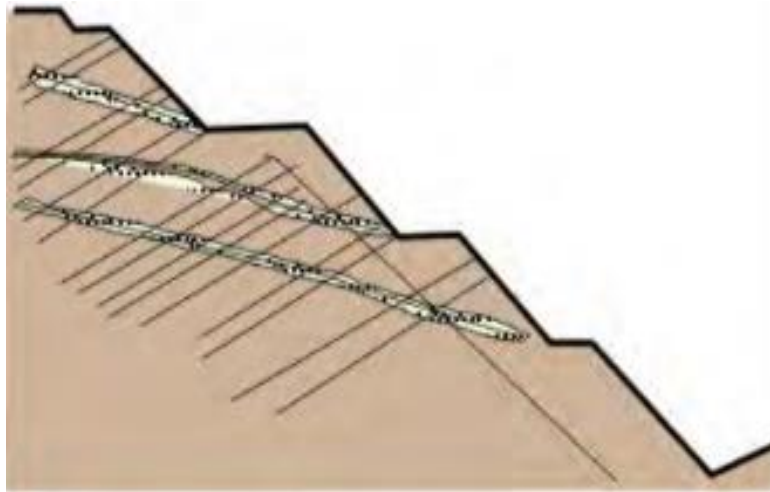
Figura 3. Esquema de drenaje de un talud por medio de drenes californianos
 Fuente: Instituto Geológico Minero y Metalúrgico, 2000

aproximadamente horizontales, entre 5 y 10°, que parten de la superficie del talud y que están generalmente contenidos en una sección transversal del mismo (figuras 3).

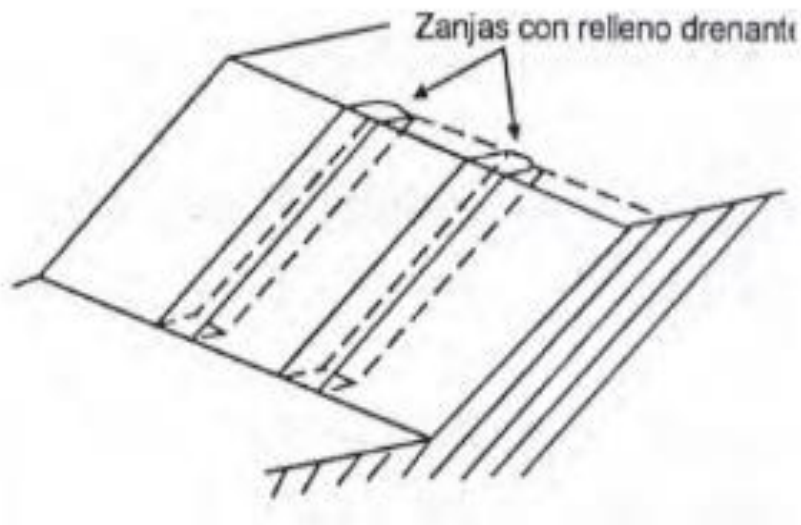
Figura 5. Zanjas de talud.

Están dispuestas en la superficie del talud o al pie de este. Consisten en zanjas rellenas de material drenante, excavadas en el talud o más allá del pie de este y cuya acción drenante se limita a profundidades pequeñas (figura 4). Pueden ser de dos tipos: Zanjas de talud. Son las que siguen la línea de máxima pendiente del talud y se aplican cuando los deslizamientos están situados a poca profundidad (figura 4).

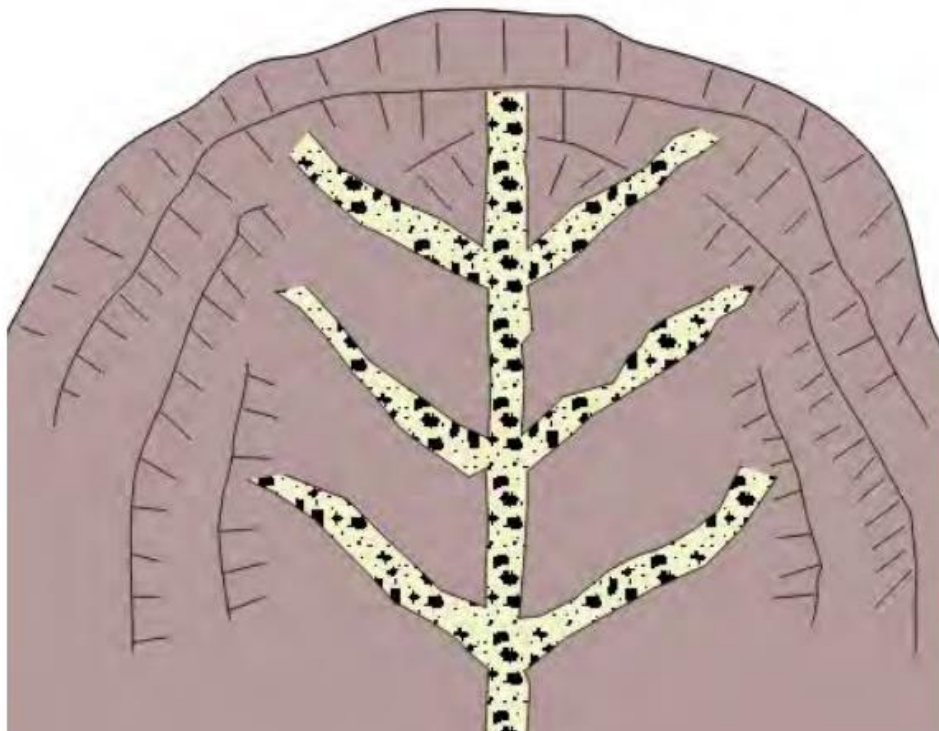
Figura 6: Drenaje tipo espina de pescado.

Zanjas horizontales: Son paralelas al talud y se sitúan al pie de este. Son útiles los drenes en forma de “espina de pescado” (figura 5), que combinan una zanja drenante según la línea de máxima pendiente con zanjas secundarias (espinas) ligeramente inclinadas que convergen en la espina central. Su construcción y mantenimiento en zonas críticas debe tener buena vigilancia.
