**Informe Técnico N° A7292**

# EVALUACIÓN DE PELIGROS GEOLÓGICOS POR MOVIMIENTOS EN MASA EN EL SECTOR DE HURINSAYAC - HANASAYAC - COLLANA AYLLU (POMATE)

Departamento Cusco  
Provincia Paruro  
Distrito Yaurisque

SETIEMBRE  
2022

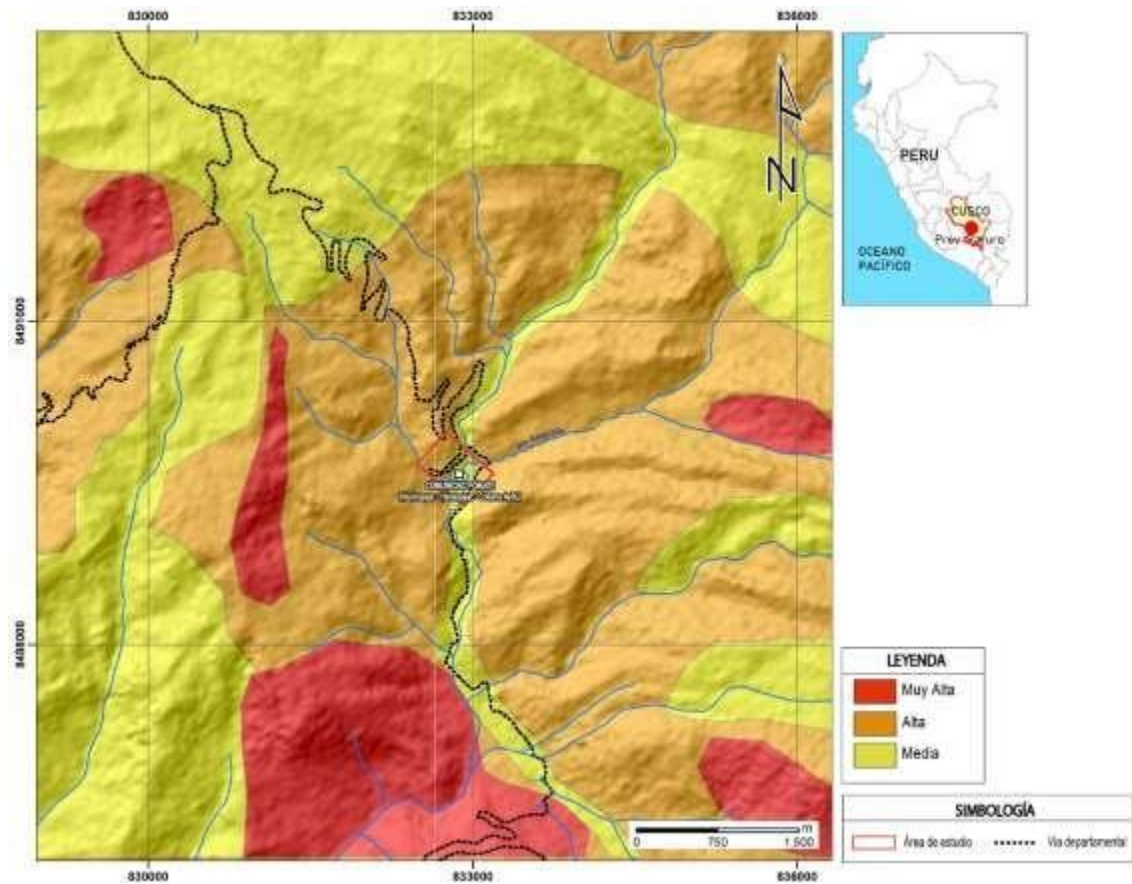
A) En el boletín N°74, serie C: Peligros Geológicos en la región Cusco (Vílchez et al., 2020) se ha elaborado el mapa de susceptibilidad regional a escala 1:250 000; el cual sirve de referencia, se denota una susceptibilidad media a alta en la zona evaluada. Ya con la evaluación técnica de campo, a detalle, se presenta rangos de susceptibilidad alta en su totalidad, debido a la reactivación de derrumbes y deslizamientos inducidos por cortes de carretera (figura 1 y cuadro 1).

**Figura 1.** Niveles de susceptibilidad a movimientos en masa del área de estudio. Fuente: modificado de Vílchez et al., 2020

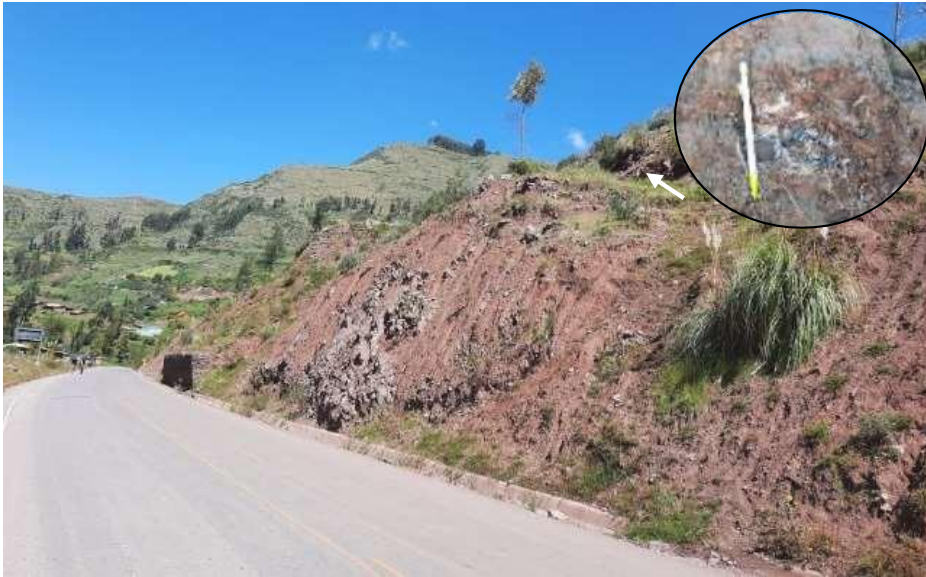
**Fotografía 1.** Vista de depósitos de areniscas y arcillas en el contacto entre la Formación Puquin y Quilque

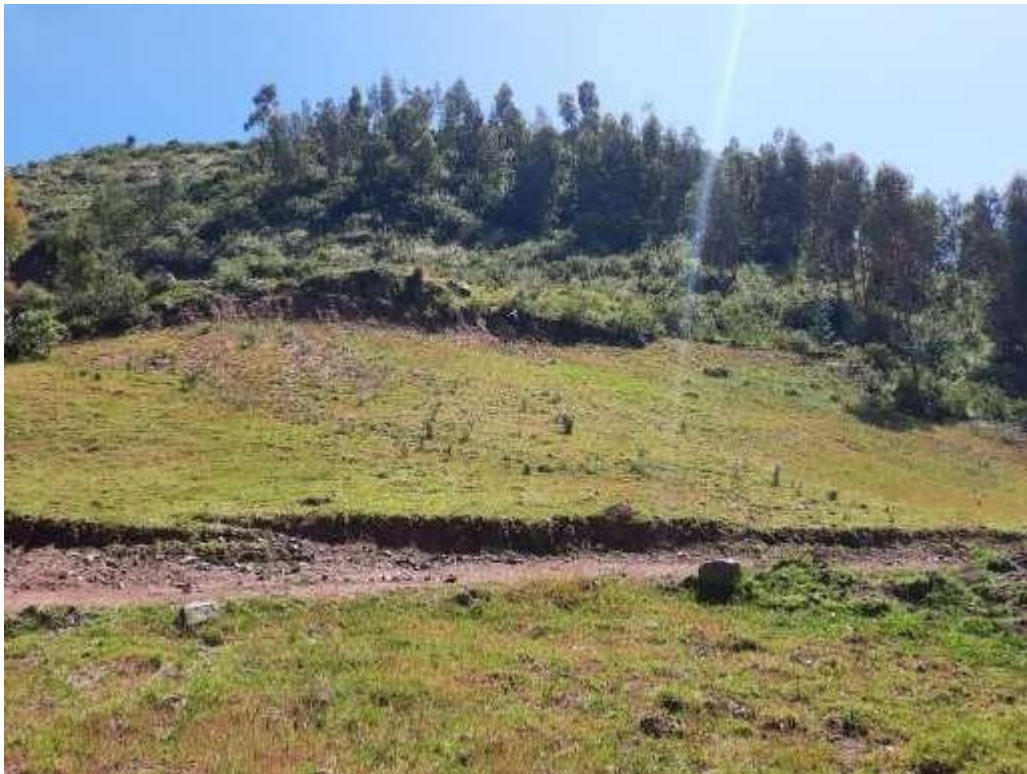
Esta unidad corresponde a acumulaciones de ladera originadas por procesos de movimientos en masa, prehistóricos, antiguos y recientes, en el área de estudio son de tipo deslizamientos (fotografía 6 y 7), dispuestas sobre una pendiente de inclinación fuerte ( $15^\circ$  a  $25^\circ$ ) a muy fuerte ( $25^\circ$  a  $45^\circ$ ).

**Fotografía 7:** Depósito de deslizamiento antiguo inactivo latente
