Informe Técnico N° A7299

EVALUACIÓN DE PELIGROS GEOLÓGICOS POR MOVIMIENTOS EN MASA EN LA QUEBRADA UNUHUYCO – RETAMACHAYOO, APV VILLA PFACCHAYOO

Departamento Cusco
Provincia Cusco
Distrito San Sebastián

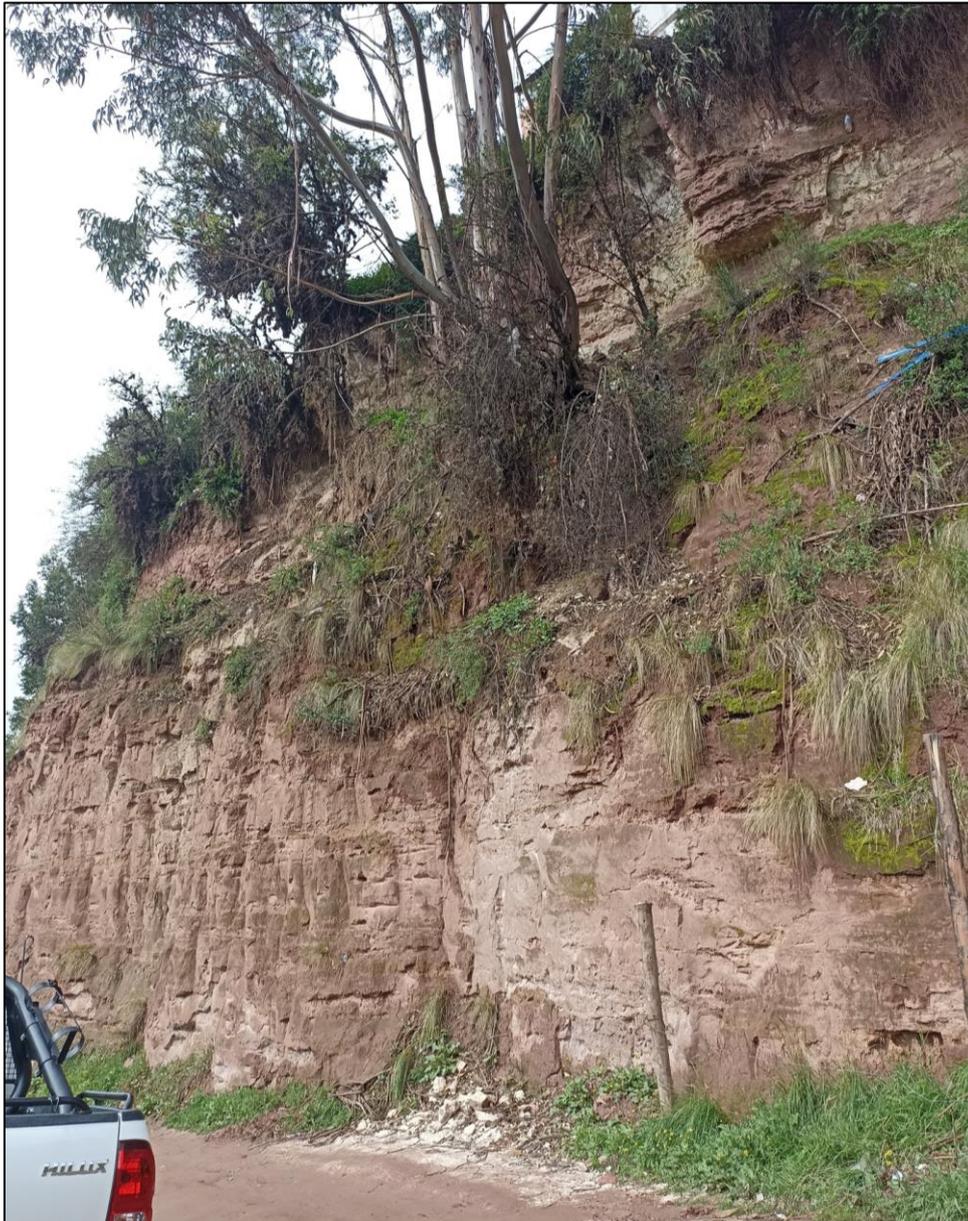
Varios afloramientos son expuestos en la trocha que lleva a la APV Villa Pfacchayoq (fotografía 2) y margen derecha de la quebrada Unuhuayco – Retamachayoq (fotografía 3)..

Fotografía 2: Arenisca con niveles diatomíticos de la Formación San Sebastián, coordenadas UTM: E:180553; N:8500829. Fuente: INDECI San Sebastián, 2022

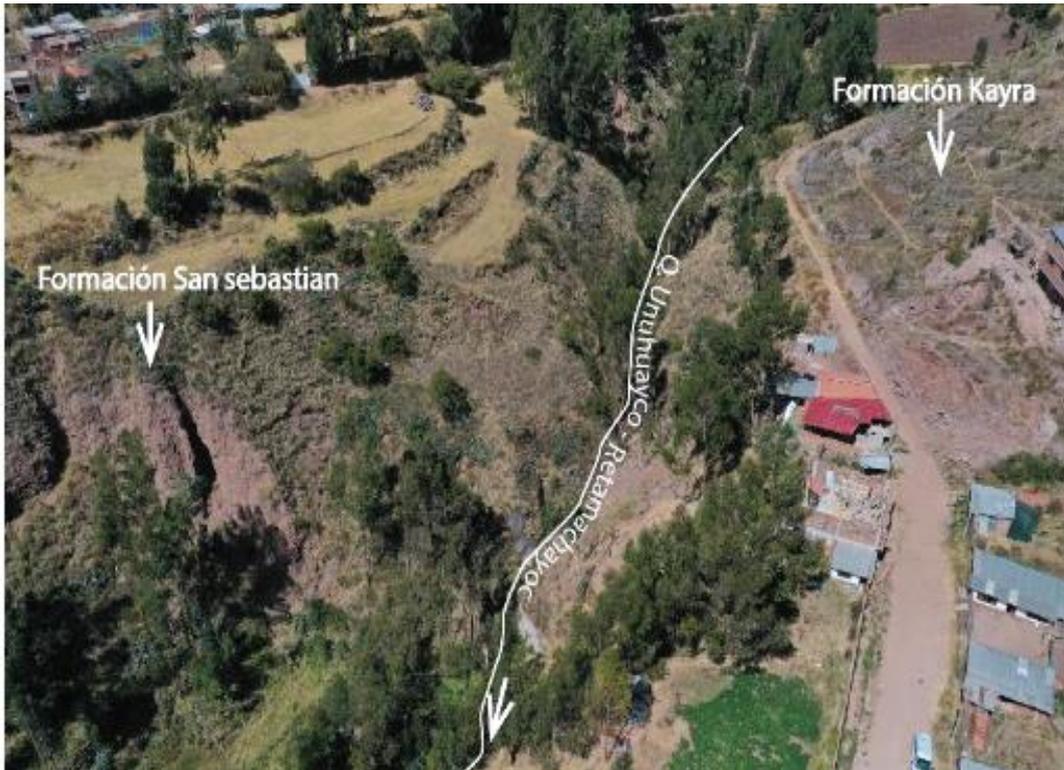
Fotografía 3: Vista de los afloramientos de la formación San Sebastián y Kayra en la margen derecha e izquierda de la quebrada Unuhuayco –Retamachayoq.

Se encuentran conformados por bloques sedimentarios, envueltos en matriz limo – arcillosa, a lo largo de laderas con pendiente de muy fuerte a abrupta (25° a $> 45^\circ$) (Anexo - Mapa 2) (fotografía 3). Los principales agentes formadores de estos depósitos, son la meteorización, la gravedad, movimientos sísmicos y precipitaciones intensas, que da lugar a la reactivación de movimientos en masa anteriores, como deslizamientos y caída (derrumbes) a ambas márgenes de la quebrada Unuhuayco - Retamachayoq (fotografía 3).

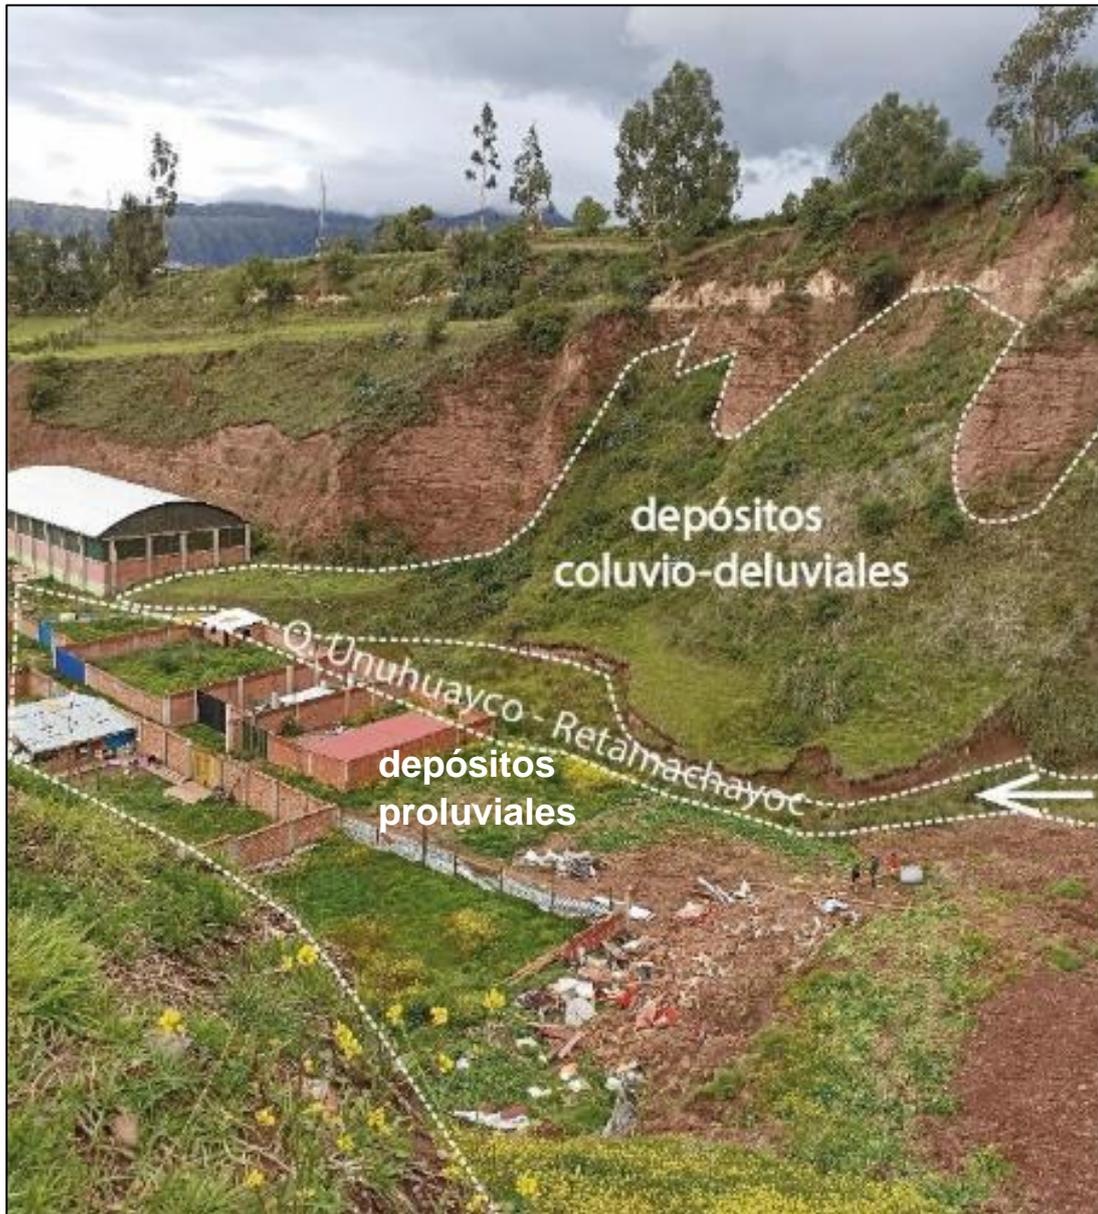
Los depósitos coluvio-deluviales de movimientos en masa recientes se encuentran sueltos, sin cohesión y superpuestos sobre otros depósitos no consolidados de reactivaciones antiguas, como la masa desprendida de la reactivación del deslizamiento de Pfacchayoq, que se encuentra en la margen izquierda de la quebrada Unuhuayco – Retamachayoq (fotografía 4).

Están compuestos por una mezcla de fragmentos heterométricos y heterogéneos de arenisca envueltos en matriz de tipo arenoso, limoso y arcilloso. Son transportados por la corriente de la quebrada Unuhuayco – Retamachayoq (fotografía 4).

Fotografía 4: Vista de depósitos coluvio-deluviales a ambas márgenes de la quebrada Unuhuayco – Retamachayoq. Fuente: INDECI - San Sebastián, 2022.

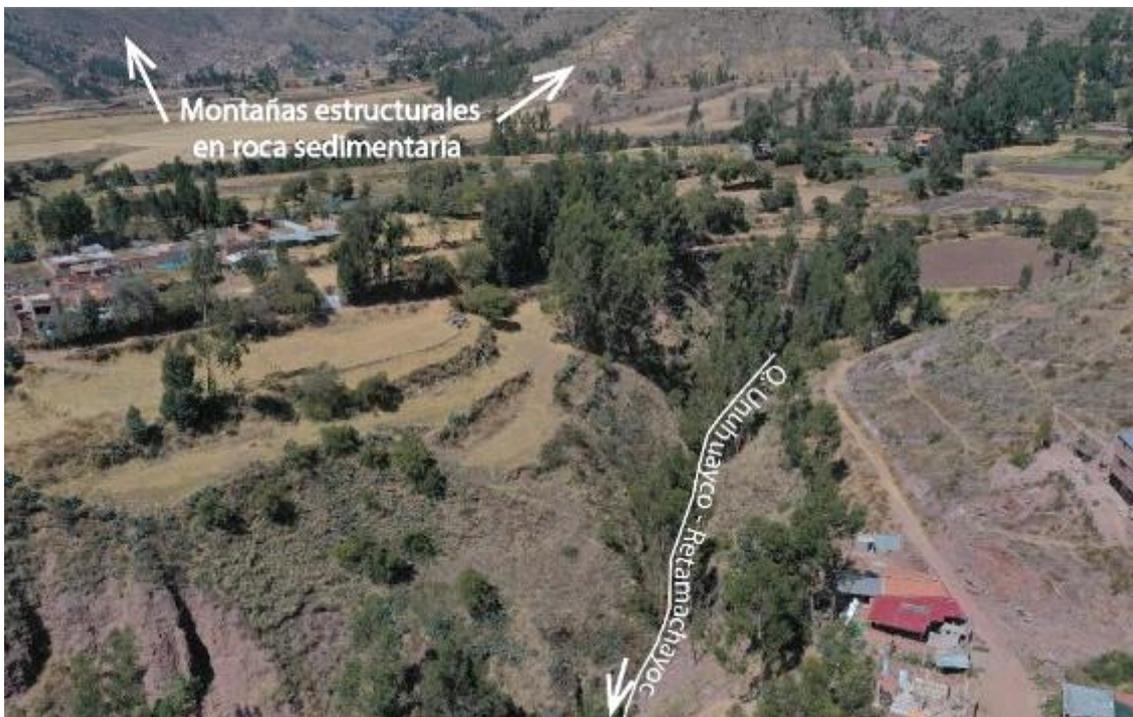
En esta unidad, predominan laderas con pendientes de fuerte a muy fuerte (15° a 45) (fotografía 5 y Anexo – Mapa 2). Las rocas sedimentarias expuestas cercanas al sector de Pfacchayoq, son areniscas altamente fracturadas y moderadamente meteorizadas de la Formación Kayra.

Fotografía 5: Montañas estructurales en roca sedimentaria al sur de la depresión de Cusco, parte alta de la quebrada Unhuayco – Retamachayoq.

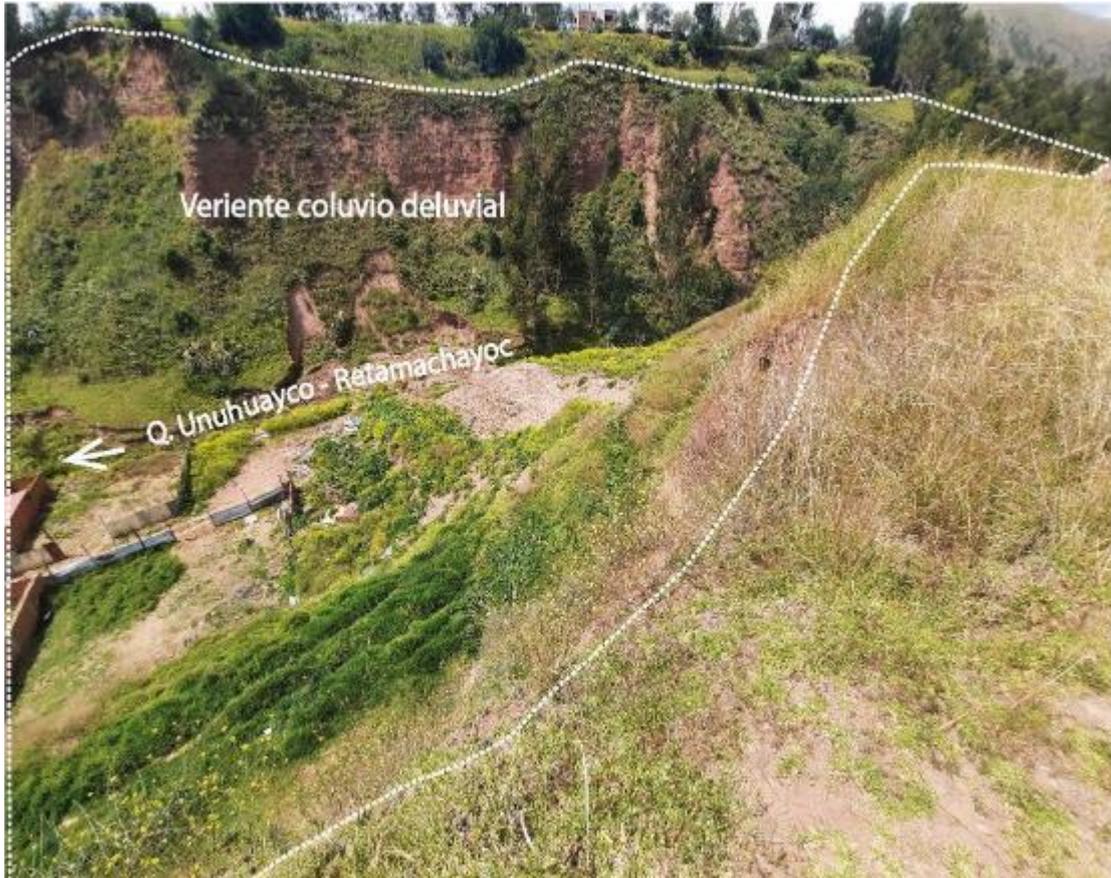
Los principales agentes formadores son el intemperismo, la gravedad, movimientos sísmicos, deslizamientos, derrumbes, etc (fotografía 6).

Fotografía 6: Vertiente coluvio-deluvial a ambos márgenes de la quebrada Unuhuayco-Retamachayoc.

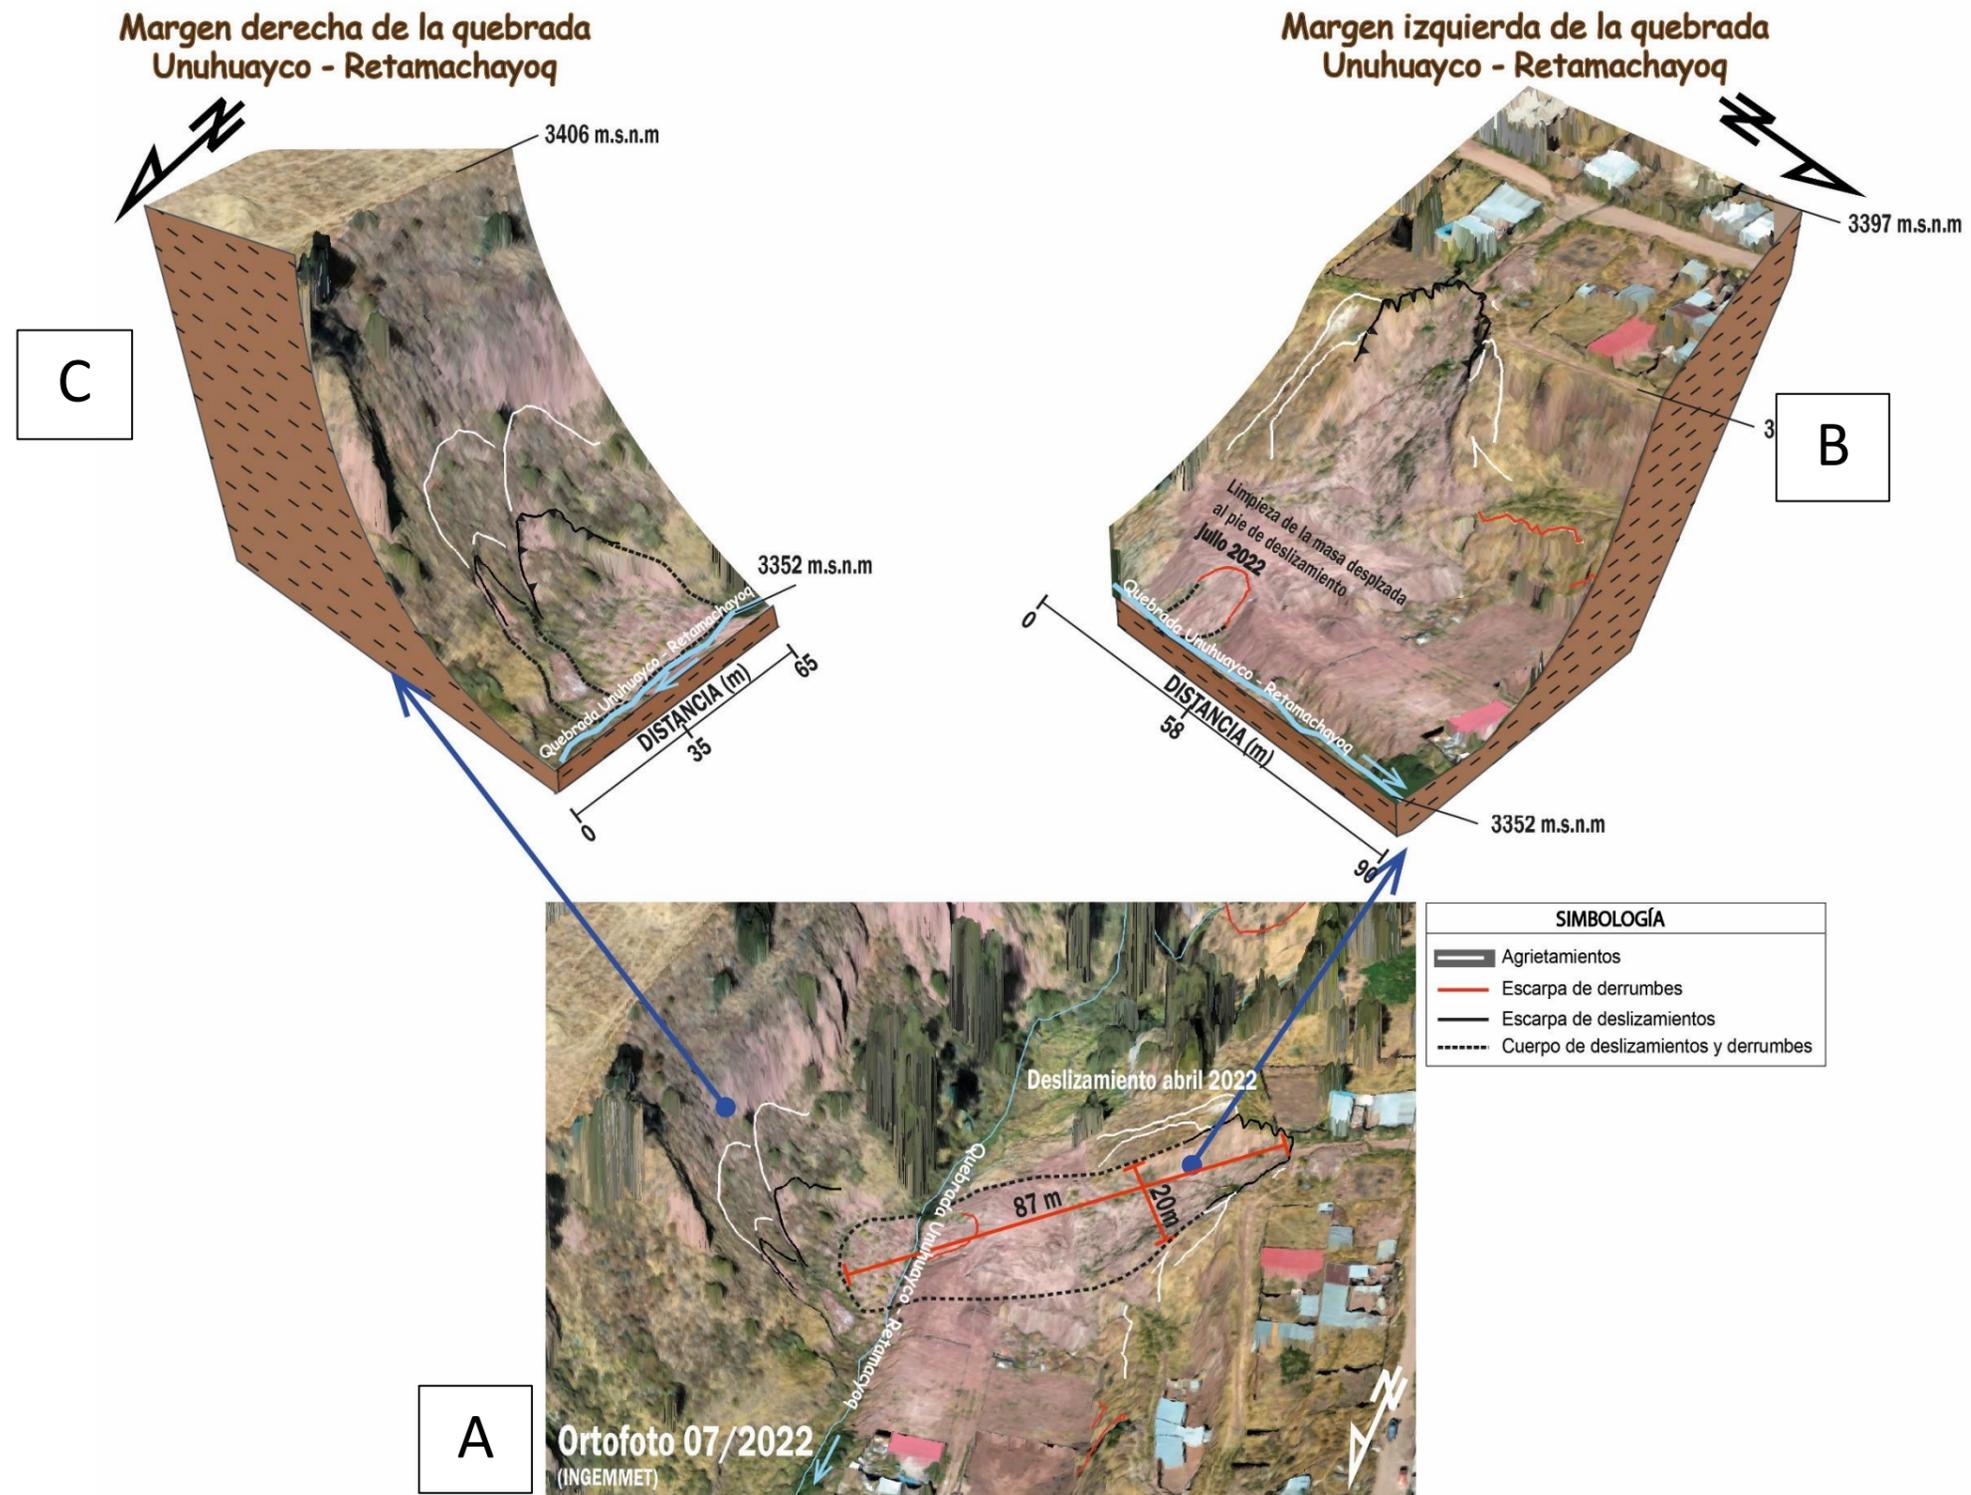
El deslizamiento de Pfacchayoq activado desde el 2013, a lo largo de la cárcava recubierta con material de relleno, nuevamente se reactivó el 22 de enero de 2022, con una longitud de 87 m y ancho de 20 m, y escarpa principal con longitud de 54m de y salto de 1.5 m (figura 5A). El evento modificó la pendiente del talud de fuerte (15° a 25°) a muy fuerte inclinación (28°) (figura 6) y destruyó tuberías, 02 poste de alumbrado público, 2.5 m² de un muro de ladrillos (fotografía 7), 1000 m² de terrenos de cultivo de capulí, durazno, habas y papas, 13 m y 35 m de trocha de 2 m de ancho en la cabecera y al pie del deslizamiento. Además, afectó 02 viviendas y daños a la vida de 02 de sus 05 habitantes (Mansilla S. 2022).

La masa desplazada del deslizamiento de Pfacchayoq se extendió hasta la margen derecha de la quebrada Unuhuayco – Retamachayoq (cerrando su cauce) (fotografía 8 y figura 5A). El impacto de la masa del deslizamiento en la margen derecha reactivó deslizamientos de menor dimensión (fotografía 8 y figura 5B).

Figura 5. Bloc diagrama desde el cerro Apuntiya hasta la desembocadura del río Delicias – Huacayoc – Terevinto en el río Apurimac y geología representativa del sector. A. Vista satelital del área de estudio, con vegetación densa. B. Cartografiado de peligros geológicos por movimientos en masa sobre el Modelo de elevación digital.

Entre mayo e inicios de julio de 2022, se desarrollaron obras de descolmatación del cauce de la quebrada de Unuhuayco – Retamachayoc y limpieza de la masa desplazada al pie del deslizamiento (fotografía 9 y figura 5B). Sin embargo, de continuar la infiltración de aguas residuales domésticas, aguas pluviales y de no realizar trabajos de estabilización de taludes, el deslizamiento puede reactivarse y ampliar sus dimensiones.
