INFORME DE EVALUACIÓN DE RIESGO POR FLUJO DE DETRITOS EN EL SECTOR DE CAOÑA, DISTRITO DE ILABAYA, PROVINCIA DE JORGE BASADRE, DEPARTAMENTO DE TACNA.

NOVIEMBRE- 2021

Municipalidad Distrital de Ilabaya, Sector Caoña, Provincia de Jorge Basadre del departamento de Tacna.

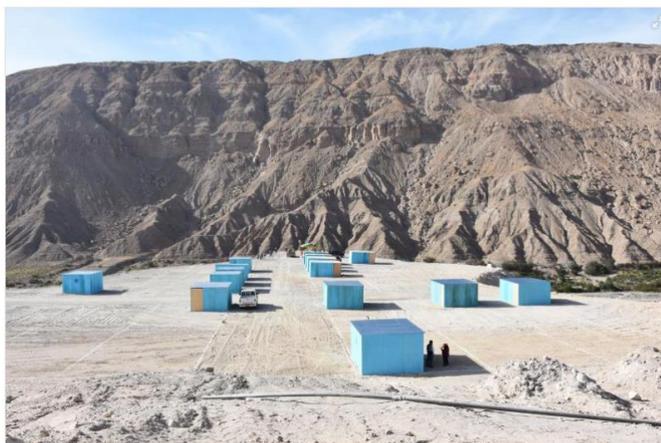
Imagen N°03: Zona de refugio temporal de fecha noviembre del 2020.

Según versiones de la población, después el mes de febrero del 2019, dónde se suscitó el evento que afectó en gran magnitud al sector de Caoña. La Municipalidad distrital de Ilabaya construyó en el mes de noviembre del 2020 en la parte alta un terraplén (explanación) dónde se ubicó un refugio temporal para que puedan acudir durante la temporada de lluvias o alguna situación de emergencia. Así mismo a razón de la Pandemia y desempleo, varios pobladores no se encontraron en su domicilio en la fecha que se realizó el levantamiento de la información.

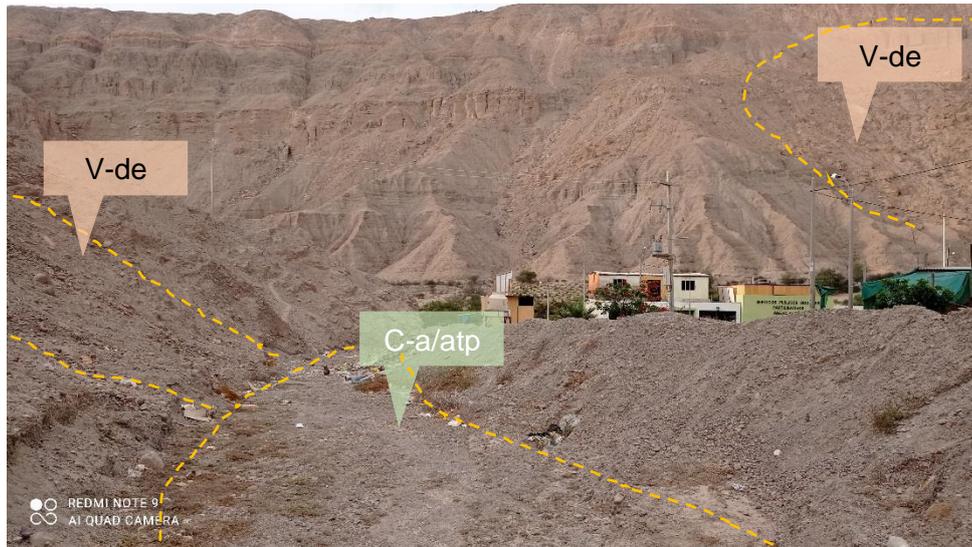
Imagen N°16: Vista del Depósito deluvial y del depósito proluvial, ubicados en la parte norte frente al C.P. Caoña

Conformada por conglomerados polimícticas, menores a 5 cm de diámetro, subangulosos a subredondeados, con lentes y paquetes de arenisca tobaceas blanquecinas a rosadas, identificado en las lomadas ubicadas al sur, suroeste y sureste a inmediaciones de la zona de estudio, representa el 16% del área cartografiada (Imagen N°16).

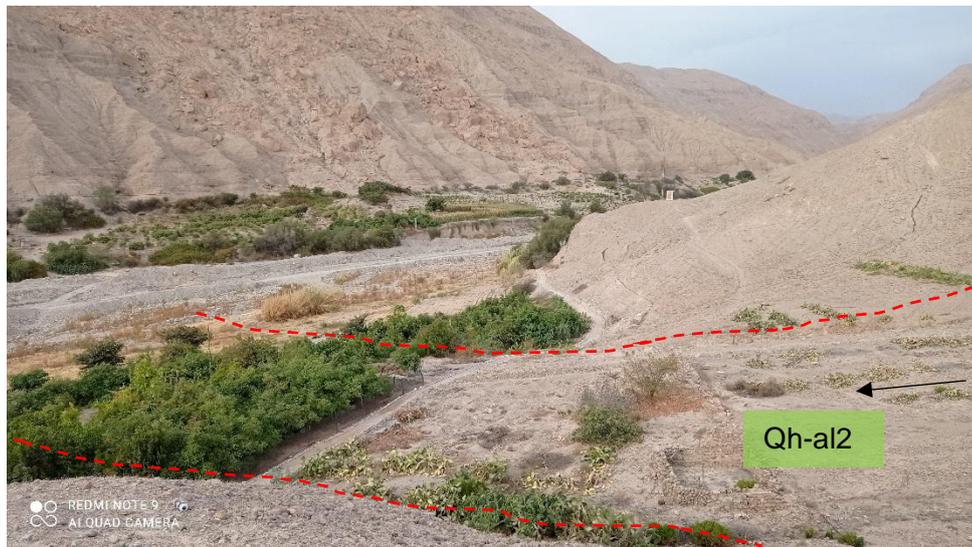
Imagen N°17: Vista del Depósito deluvial y del depósito proluvial, ubicados en la parte norte frente al C.P. Caoña.

Conformado por bloques y gravas subangulosas a subredondeadas, en arenas finas y gruesas, inconsolidadas, de color gris, se encuentran depositados en el cauce del Río Cinto, presentan entre 0.80 m a 1.00 m de espesor, representan el 8% del área cartografiada (Imagen N°17).

Son sedimentos depositados por antiguas avenidas del río Cinto, se encuentran a ambos márgenes del mismo, conformados por bloques, gravas subredondeadas a subredondeadas en arenas limpias semicompactas, de color gris, presentan 1.50 m de espesor, representan el 6.5% del área cartografiada (Imagen N°17).

Conformado por gravas menores a 25cm, subredondeadas y subangulosas escasamente, en matriz de arenas tobaceas, limosas, semicompactas, de color gris blanquecino, distribuidos frente a los márgenes del río Cinto, formando terrazas aluviales, donde la población realiza actividades de agricultura, Presenta un espesor aproximado de 2.50 m, representa el 9% del área cartografiada. (Imagen N°17).

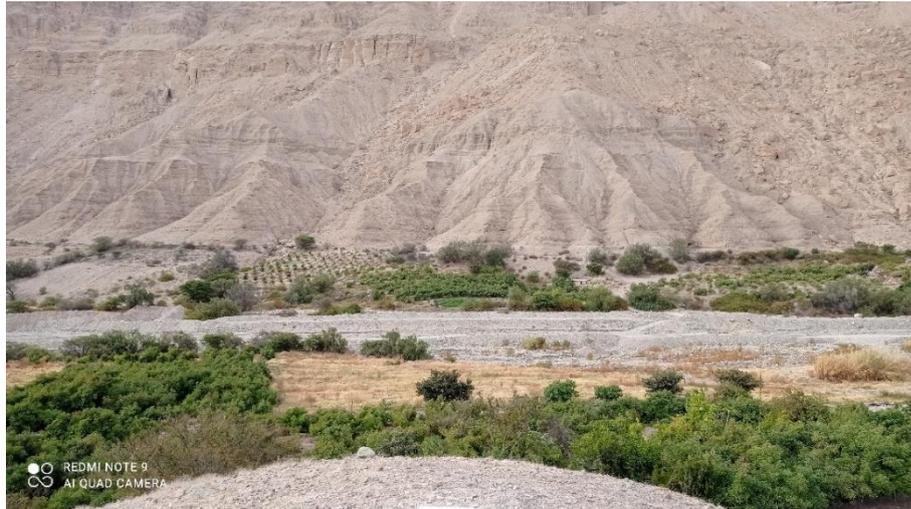
Imagen N°18: Vista del Depósito deluvial y del depósito proluvial, ubicados en la parte norte frente al C.P. Caoña.

Conformados por bloques menores a 45 cm subangulosos y gravas menores a 15 cm subredondeadas de origen intrusivo y volcánico, en matriz areno limosas de color gris, de grano grueso, medianamente consolidadas, se encuentran depositados en la quebrada Caoña, que es la que cruza de Sur a Norte a dicho Centro Poblado, presentan en la parte de arriba espesores entre 1.20 a 2 m de espesor y en la parte baja aproximadamente 3 m. Conforman el 5.5% del área cartografiada (Imagen N°18).

Depósitos originados por erosión y acumulación de materiales granulares pequeños subredondeados y subangulosos de origen volcánica en arenas limosas sueltas, algunos cauces han sido antropizados y desviados para proteger a la población de avenidas de flujos, presentan un espesor de 0.80 a 1.20 m de espesor. Conforman el 3.9 % del área cartografiada (Imagen N°18).

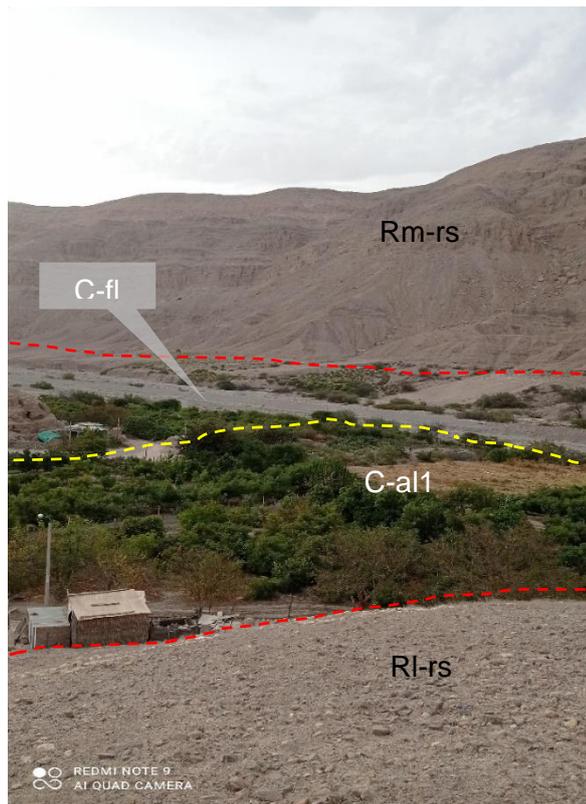
Imagen N°19: Vista de la geofomas de Montaña en roca sedimentaria, Loma en roca sedimentaria y Cauce aluvial 1, ubicados a inmediaciones del C.P. Caoña.

Depósitos originados por erosión y acumulación, debido a la gravedad, generando pequeños colapsos de materiales granulares pequeños y bloques subredondeados a subangulosos, sueltos o con matriz arenosa tobacea de color gris a beige claro, de origen volcánico, se aprecian frente al pueblo y en las laderas de las lomas, presentan un espesor de 0.80 a 1.20 m de espesor. Conforman el 4.5 % del área cartografiada (Imagen N°19).

Son materiales acarreados en las cárcavas o surcos de quebradas estacionales donde se depositan fragmentos propios de la roca madre en matriz arenosa, tobacea de color gris a beige, muchas veces los materiales son depositados como pequeños conos deyectivos, presentan entre 0.80 a 1.20 m de espesor. Representan el 1.6% del área cartografiada (Imagen N°19).

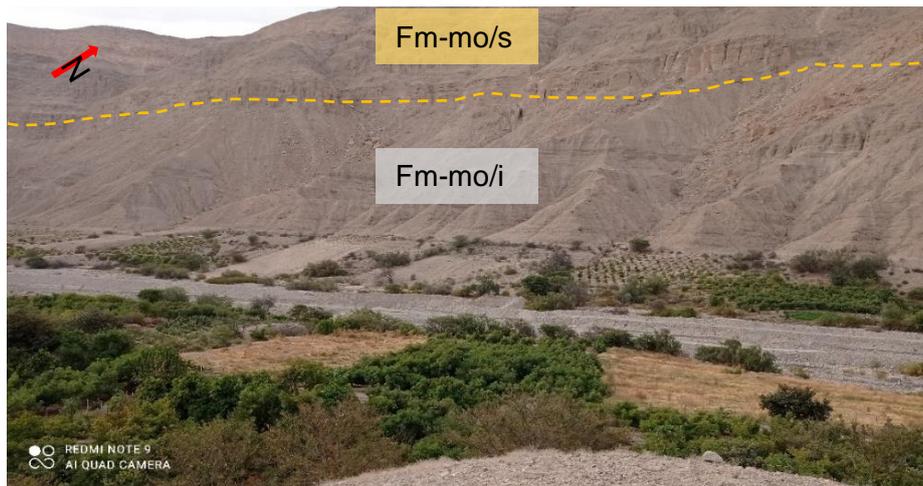
Imagen N°20: Formación Moquegua con sus dos miembros, el Superior e inferior, a inmediaciones del Sector de Caoña

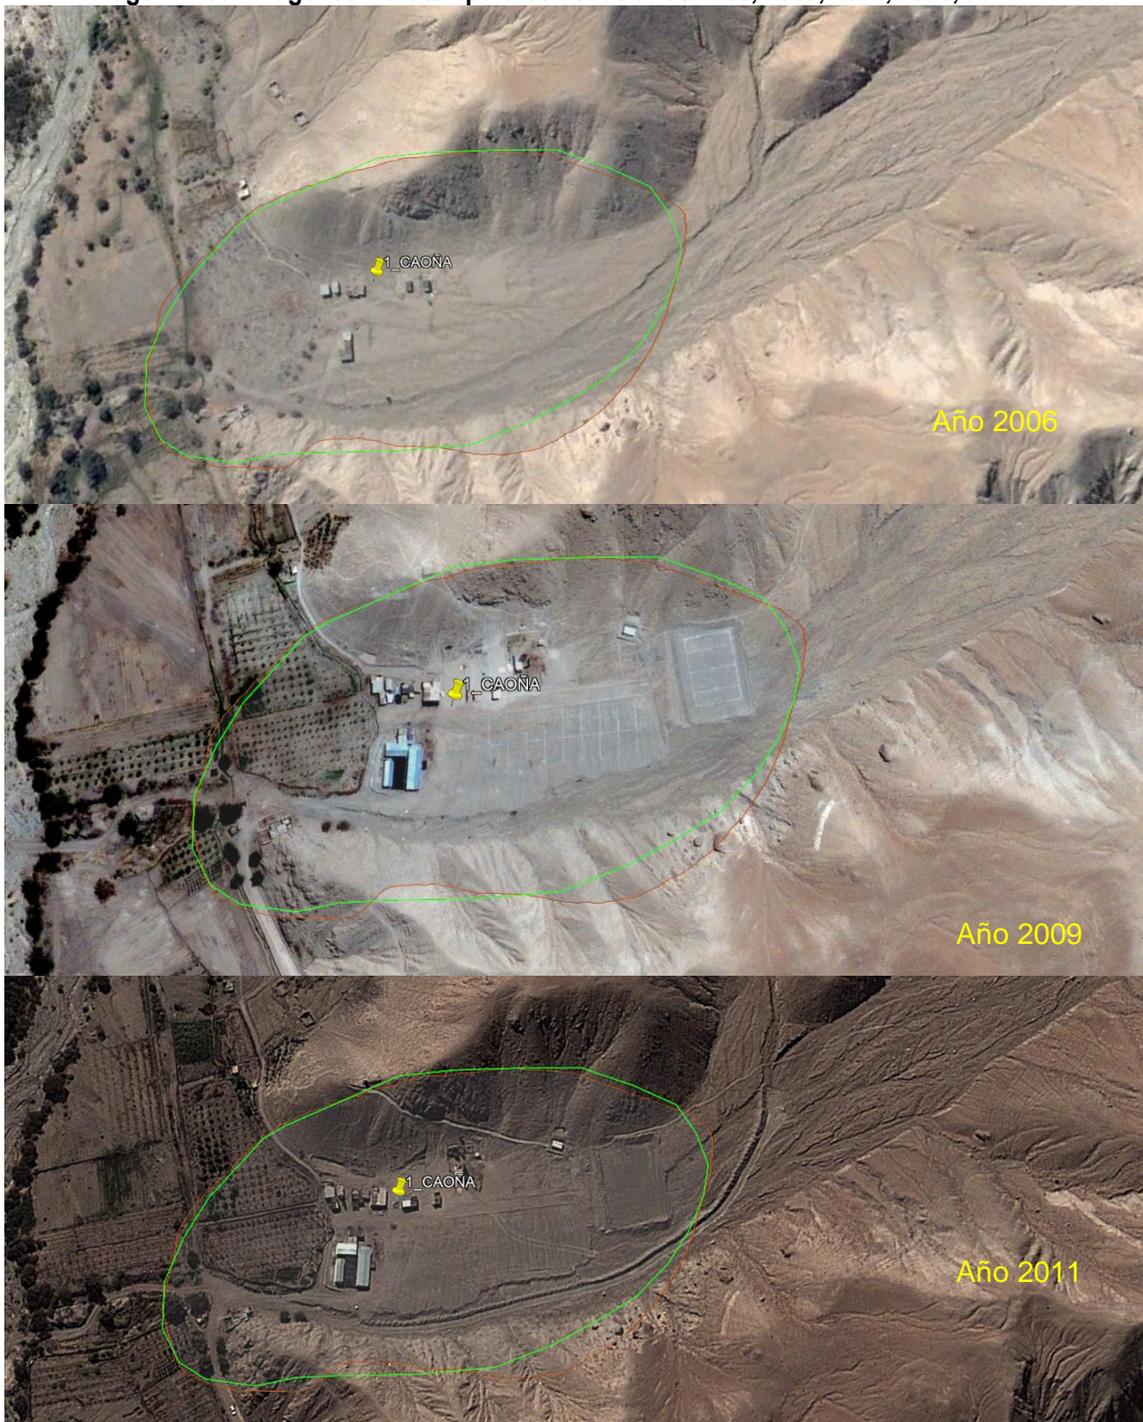
Imagen N°33: Imágenes multitemporales de los años 2006, 2009, 2011, 2013, 2016.

Para la estimación de las áreas susceptibles a ser afectadas, ante el incremento de las precipitaciones pluviales, se realizó un análisis multitemporal en base a imágenes satelitales disponibles de forma libre en la web durante el periodo 2009 - 2016, a fin de identificar zonas de impacto o zonas a ser afectadas. Los resultados indican que, la zona de emplazamiento del sector de Caoña se encuentra en el cono deyectivo de la Quebrada de Caoña y a partir del año 2006 se observa crecimiento poblacional.

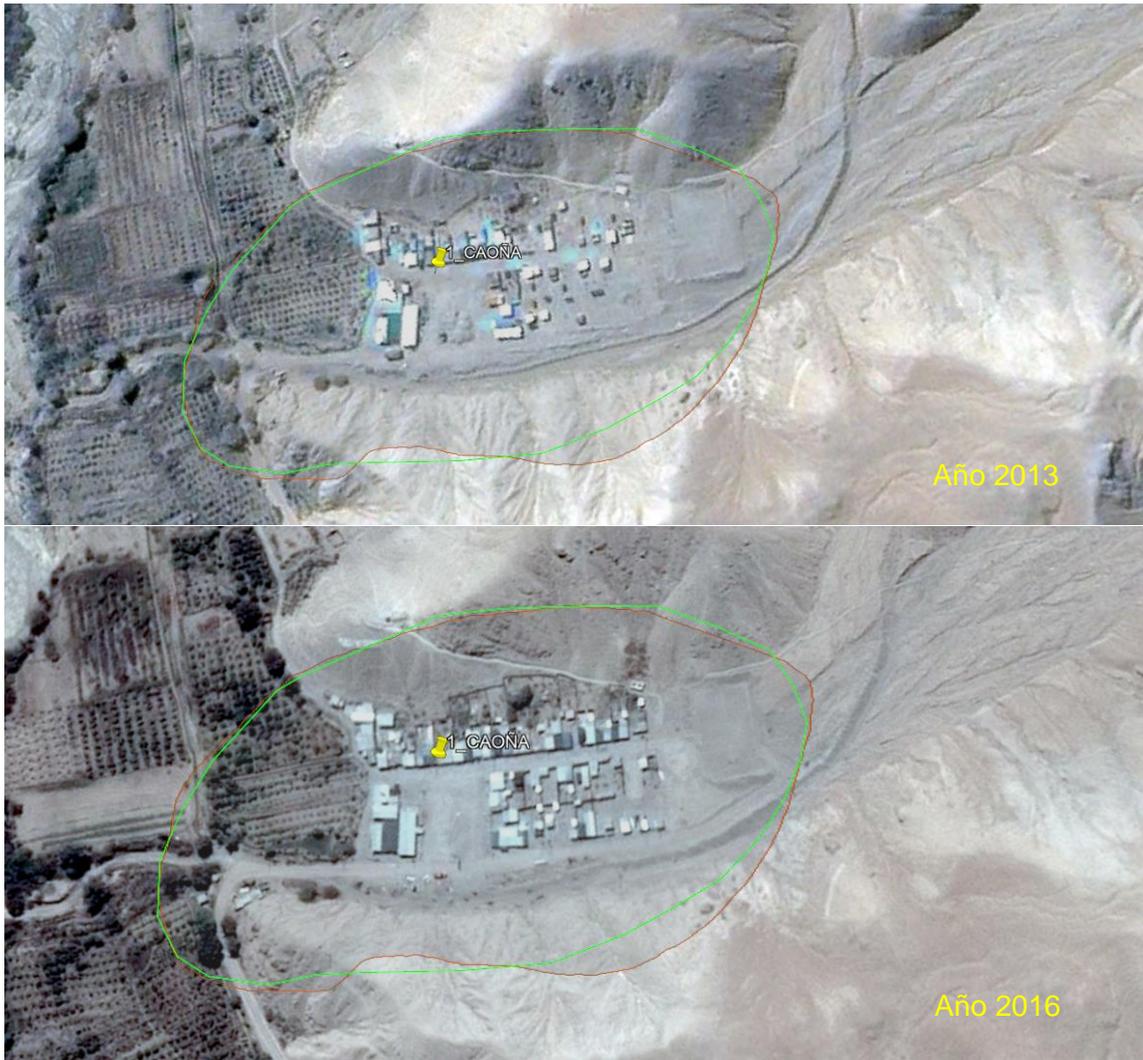
Actualmente, se ha reconocido el sector de Caoña, tanto en las vías de transporte como en las viviendas afectadas susceptibles a colapsar abarca aproximadamente 32,000 m². Se Anexa el Mapa de impacto.
