**PELIGRO POR FENÓMENOS DE REMOCIONES EN
MASA EN LAS ÁREAS DE PAMPALLACTA Y
SUPALLA**

DIST. DE CHAPIMARCA; PROV. DE AYMARAES; DPTO. DE APURIMAC

DIRECCIÓN DE GEOTECNIA
DICIEMBRE -2000
LIMA - PERU

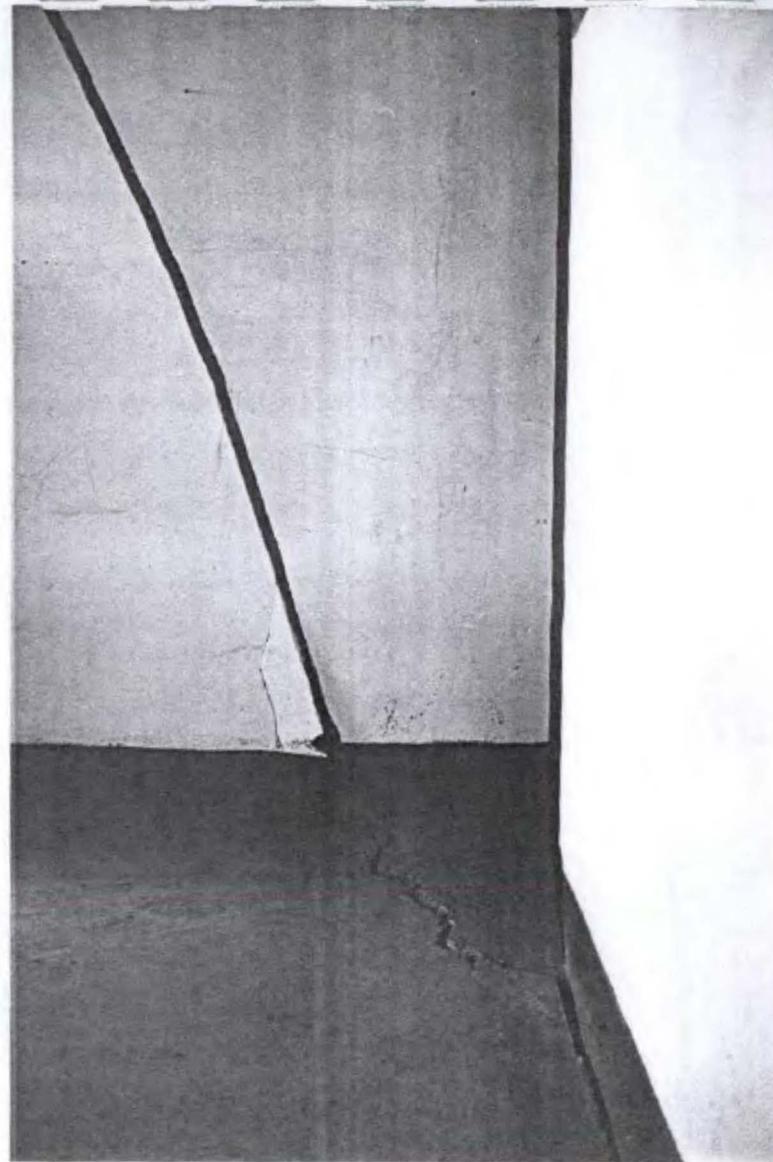
FOTO N° 6

Local del Centro Educativo Inicial con fuertes agrietamientos en el piso y paredes, que comprometen la estabilidad de su estructura.
