**INSPECCIÓN GEODINÁMICA EN C. P. MALINGAS**  
**CASERÍOS ESPERANZA MI CAUTIVO CP 8 Y MONTE VERDE BAJO**  
**(Provincia Tambogrande – Provincia y Región Piura)**

Informe Técnico N°019-2022/IGP CIENCIAS DE LA TIERRA SÓLIDA

Inspección Geodinámica en el Centro Poblado de Malingas  
(Distrito Tambogrande, Provincia y Región de Piura)

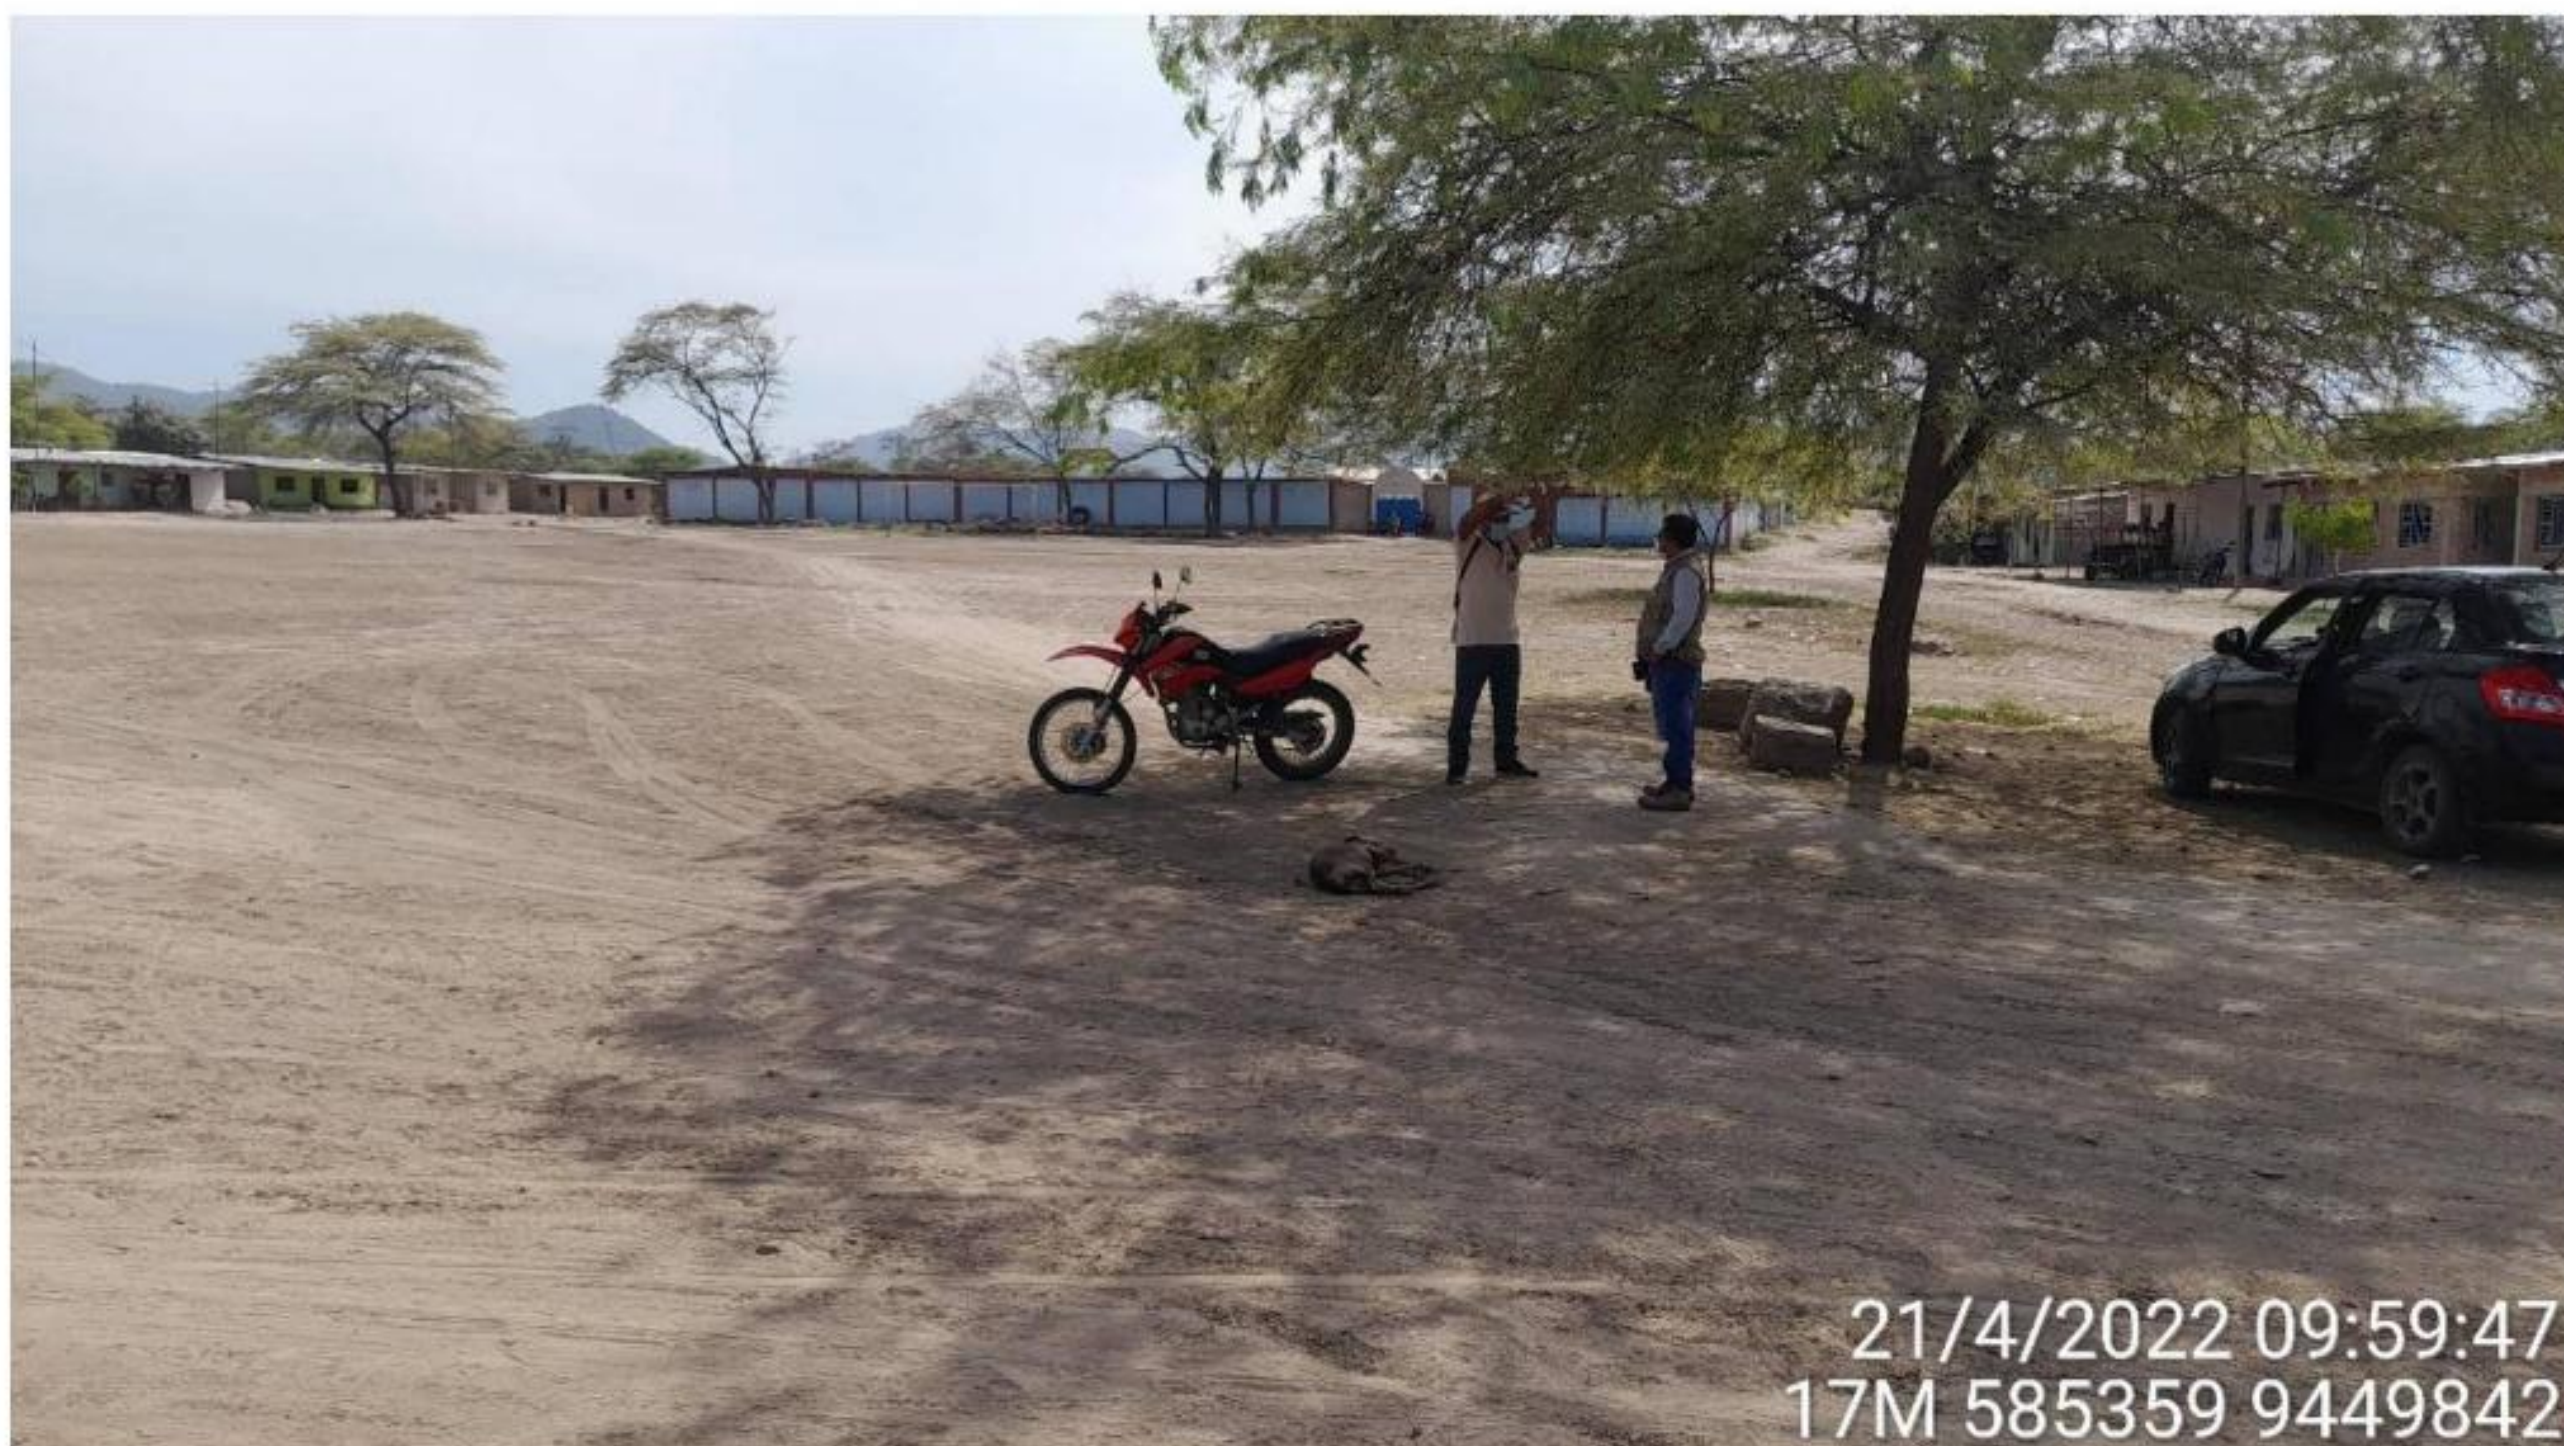
**Planicie aluvial:** Consiste en una extensión de terreno moderadamente plana que ha sido generada por la acumulación de materiales de origen aluvial, algunos sectores han sido rellenados por los pobladores con materiales de acarreo (afirmado), sobre esta unidad geomorfológica se emplaza el área urbana del caserío Esperanza Mi Cautivo (Figura 3).

*Figura 3.- Planicie aluvial donde se asienta el área urbana de Esperanza Mi Cautivo*

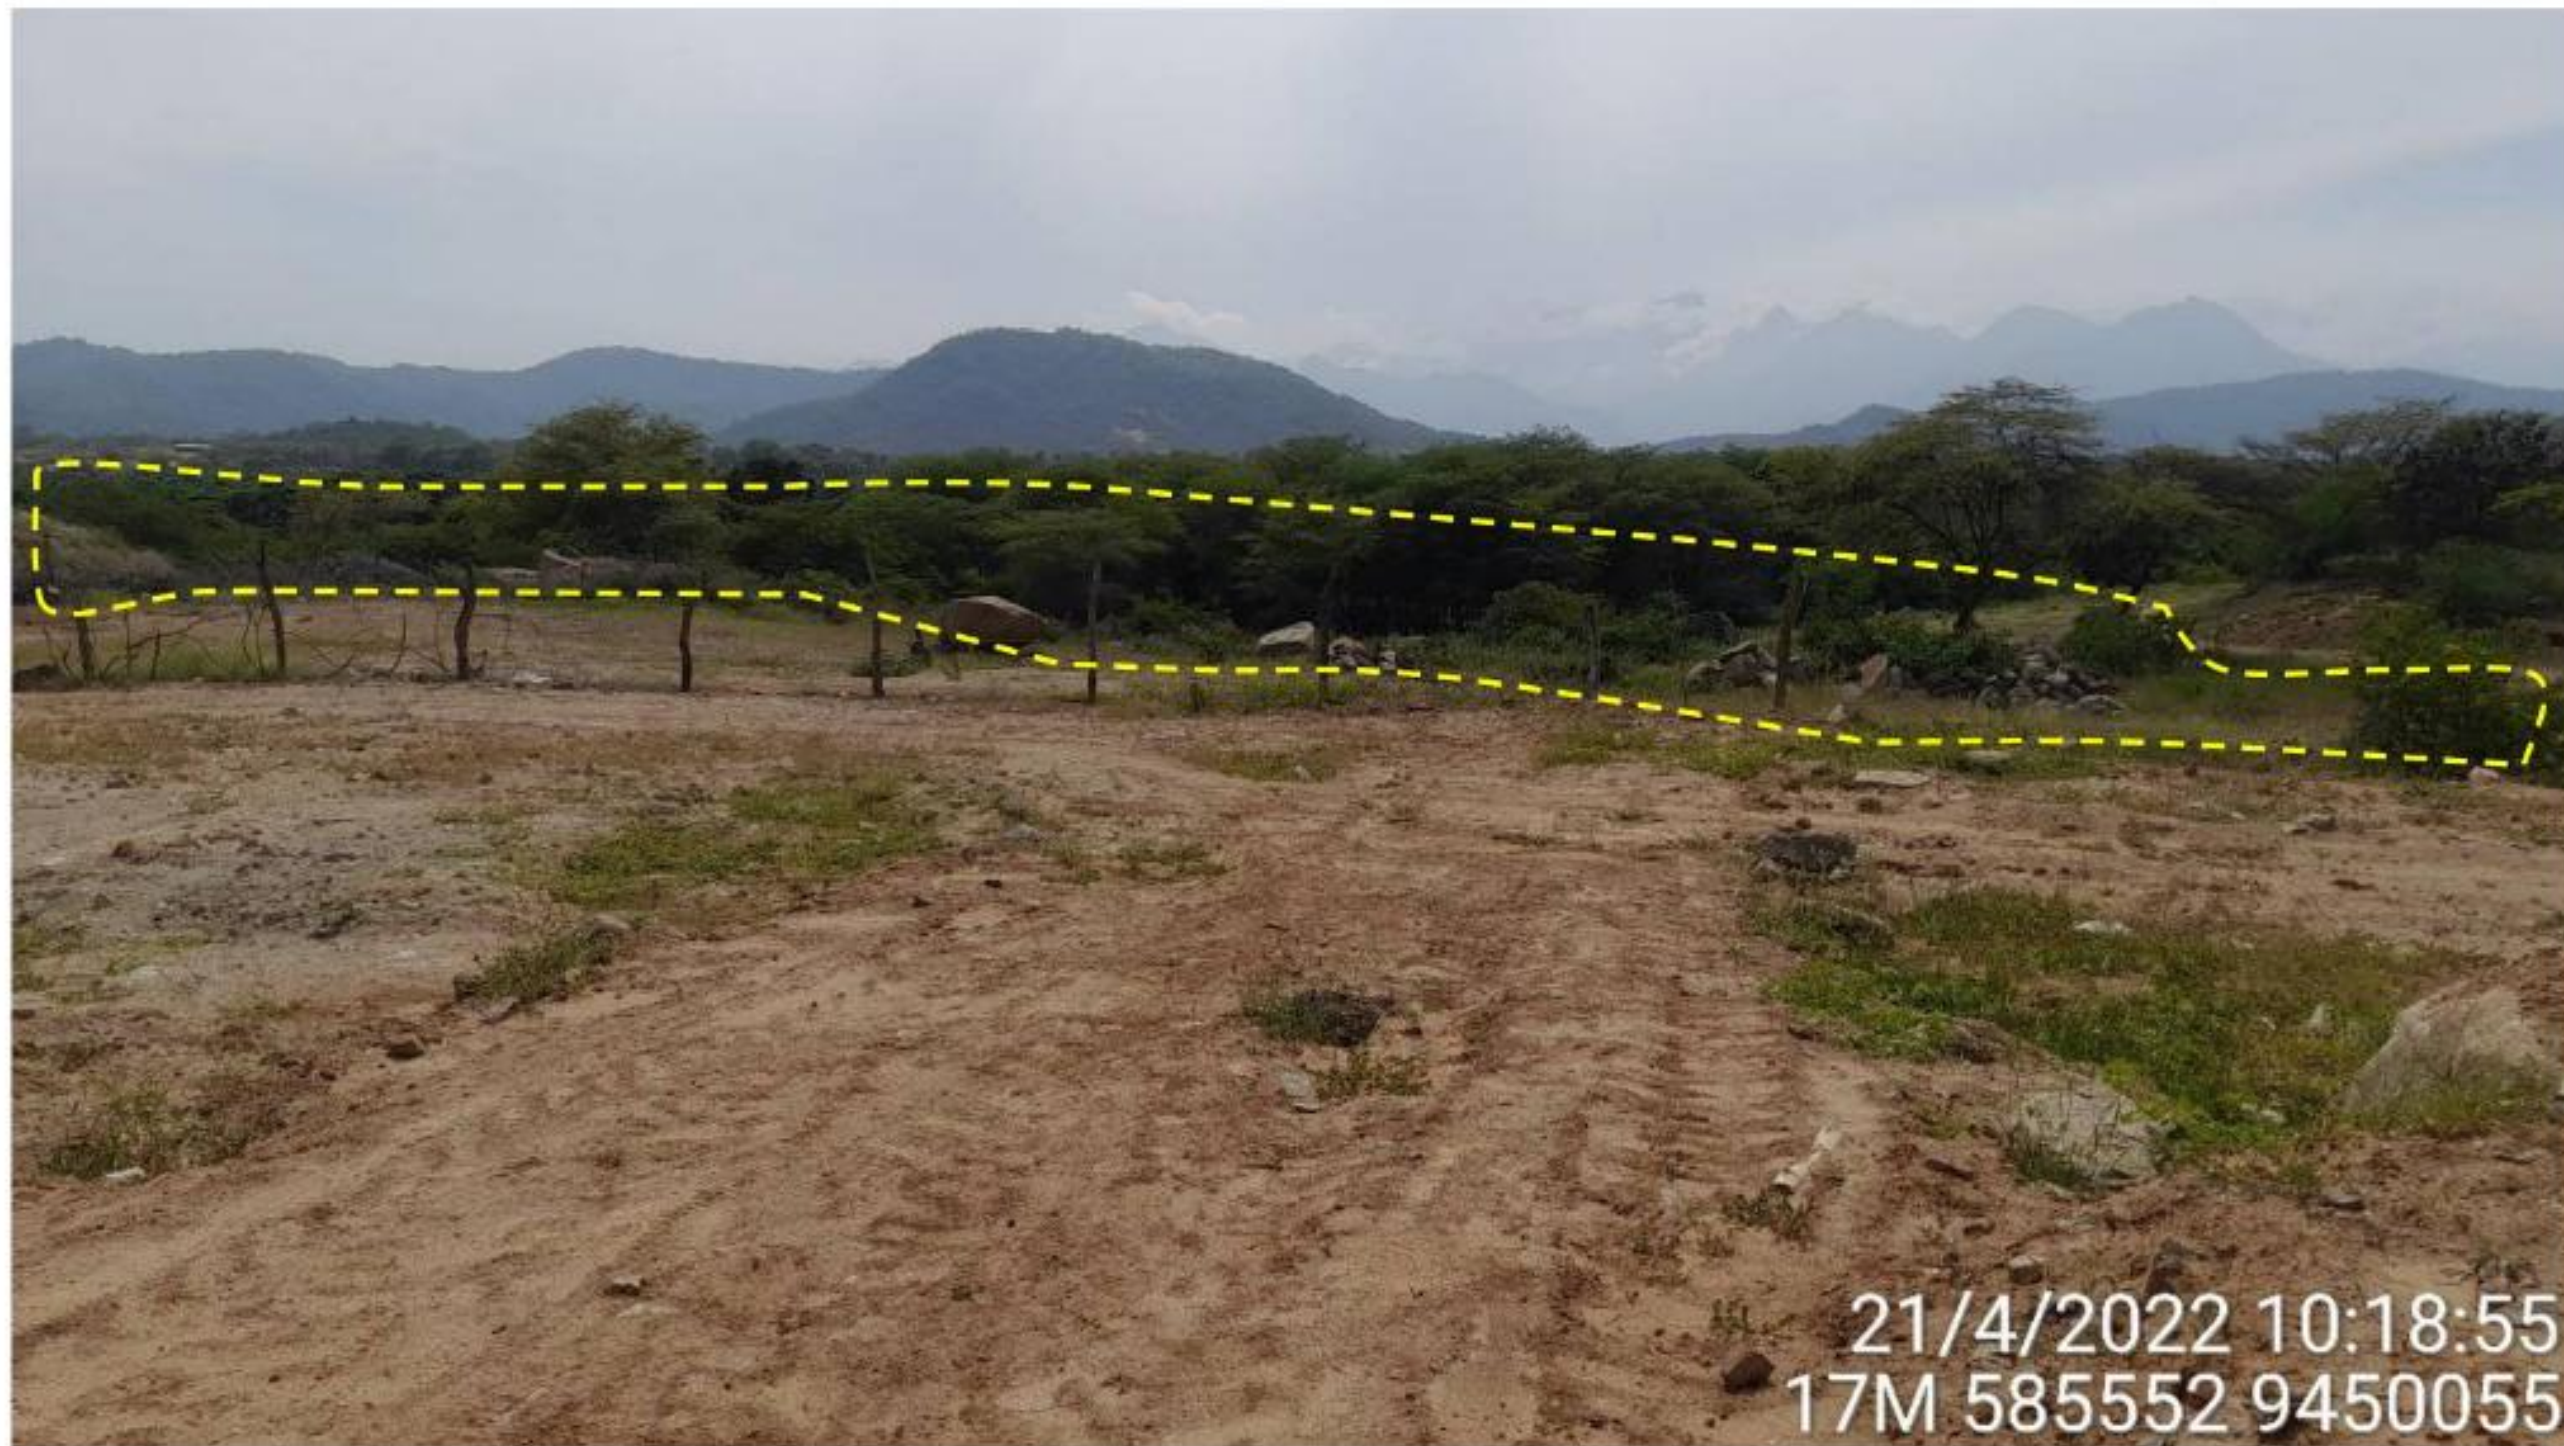
**Terraza aluvial 1:** Constituye una superficie llana o planicie de origen aluvial ubicada en los alrededores de la zona urbana del caserío Esperanza Mi Cautivo, presenta desnivel topográfico inferior de 0.50 a 0.80 m respecto a las viviendas, está conformada principalmente por materiales heterogéneos de gravas, arenas y limos, (Figura 4).

*Figura 4.- Terraza aluvial 1 (polígono amarillo) ubicado a 350 m al noreste del caserío Esperanza Mi Cautivo*

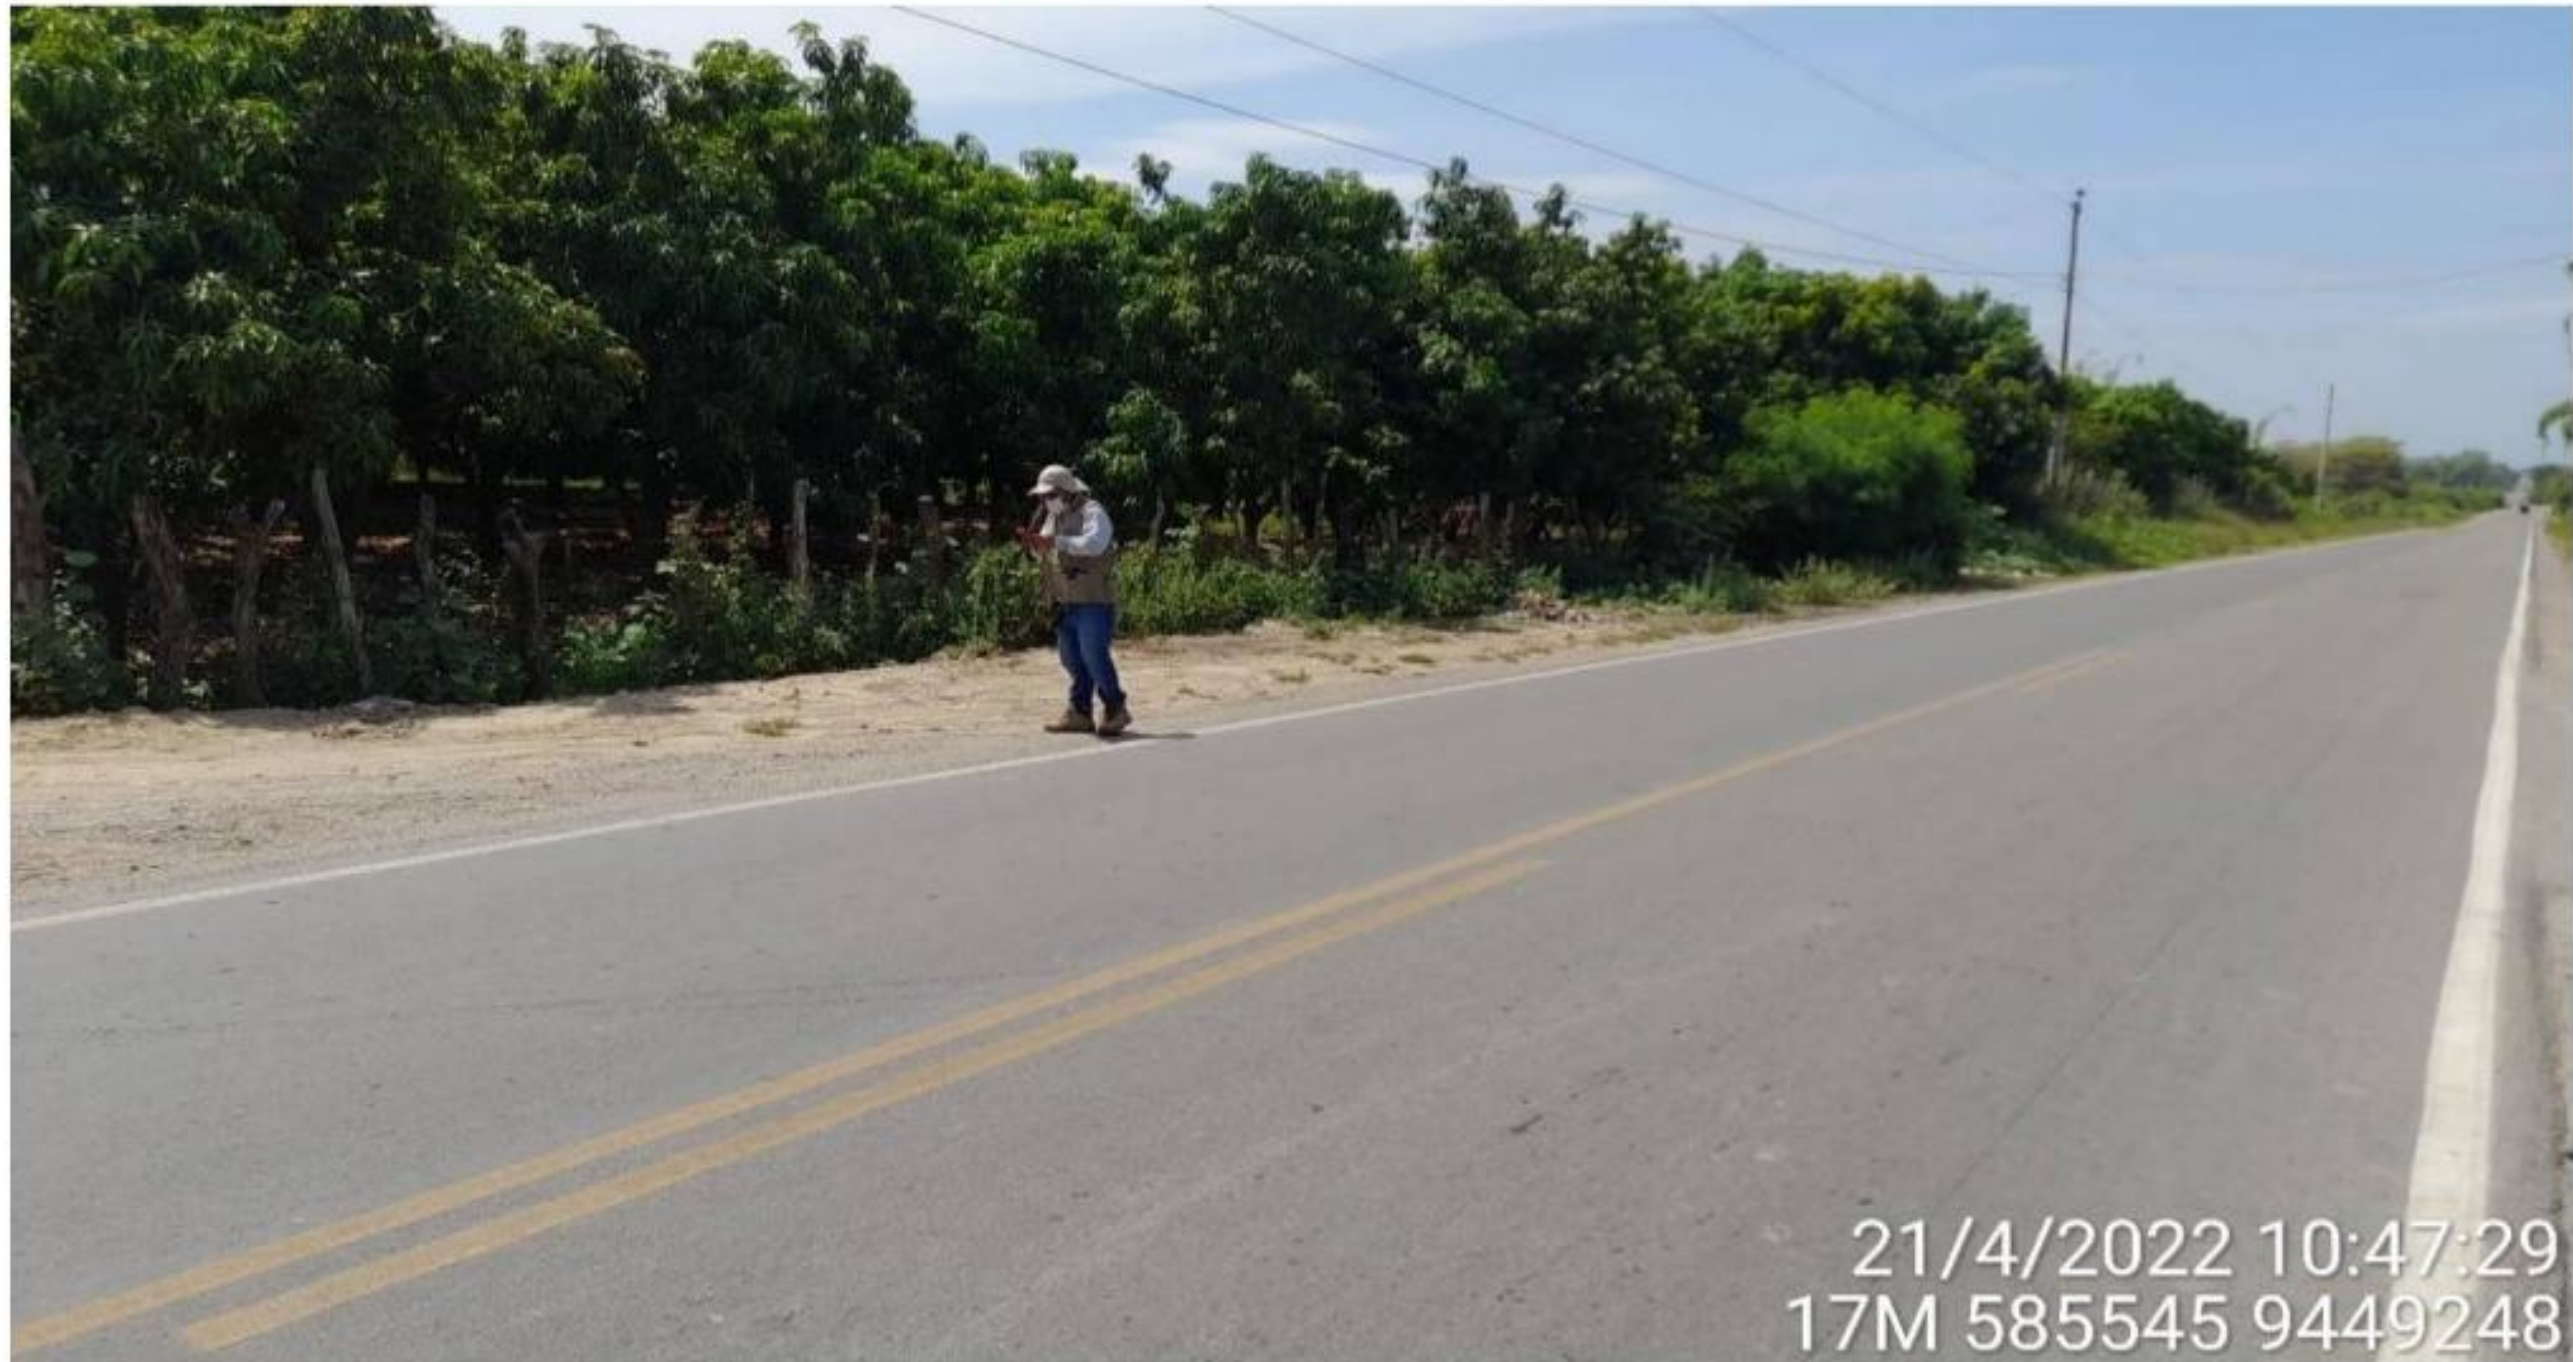
**Terraza aluvial 2:** Constituye una superficie llana o planicie antigua de origen aluvial sobre la que se asienta el área agrícola del caserío, está conformada principalmente por arenas y limos, (Figura 5).

*Figura 5.- Terraza aluvial 2 sobre la cual se desarrollan actividades agrícolas en las inmediaciones de la vía asfaltada Malingas - Chulucanas*

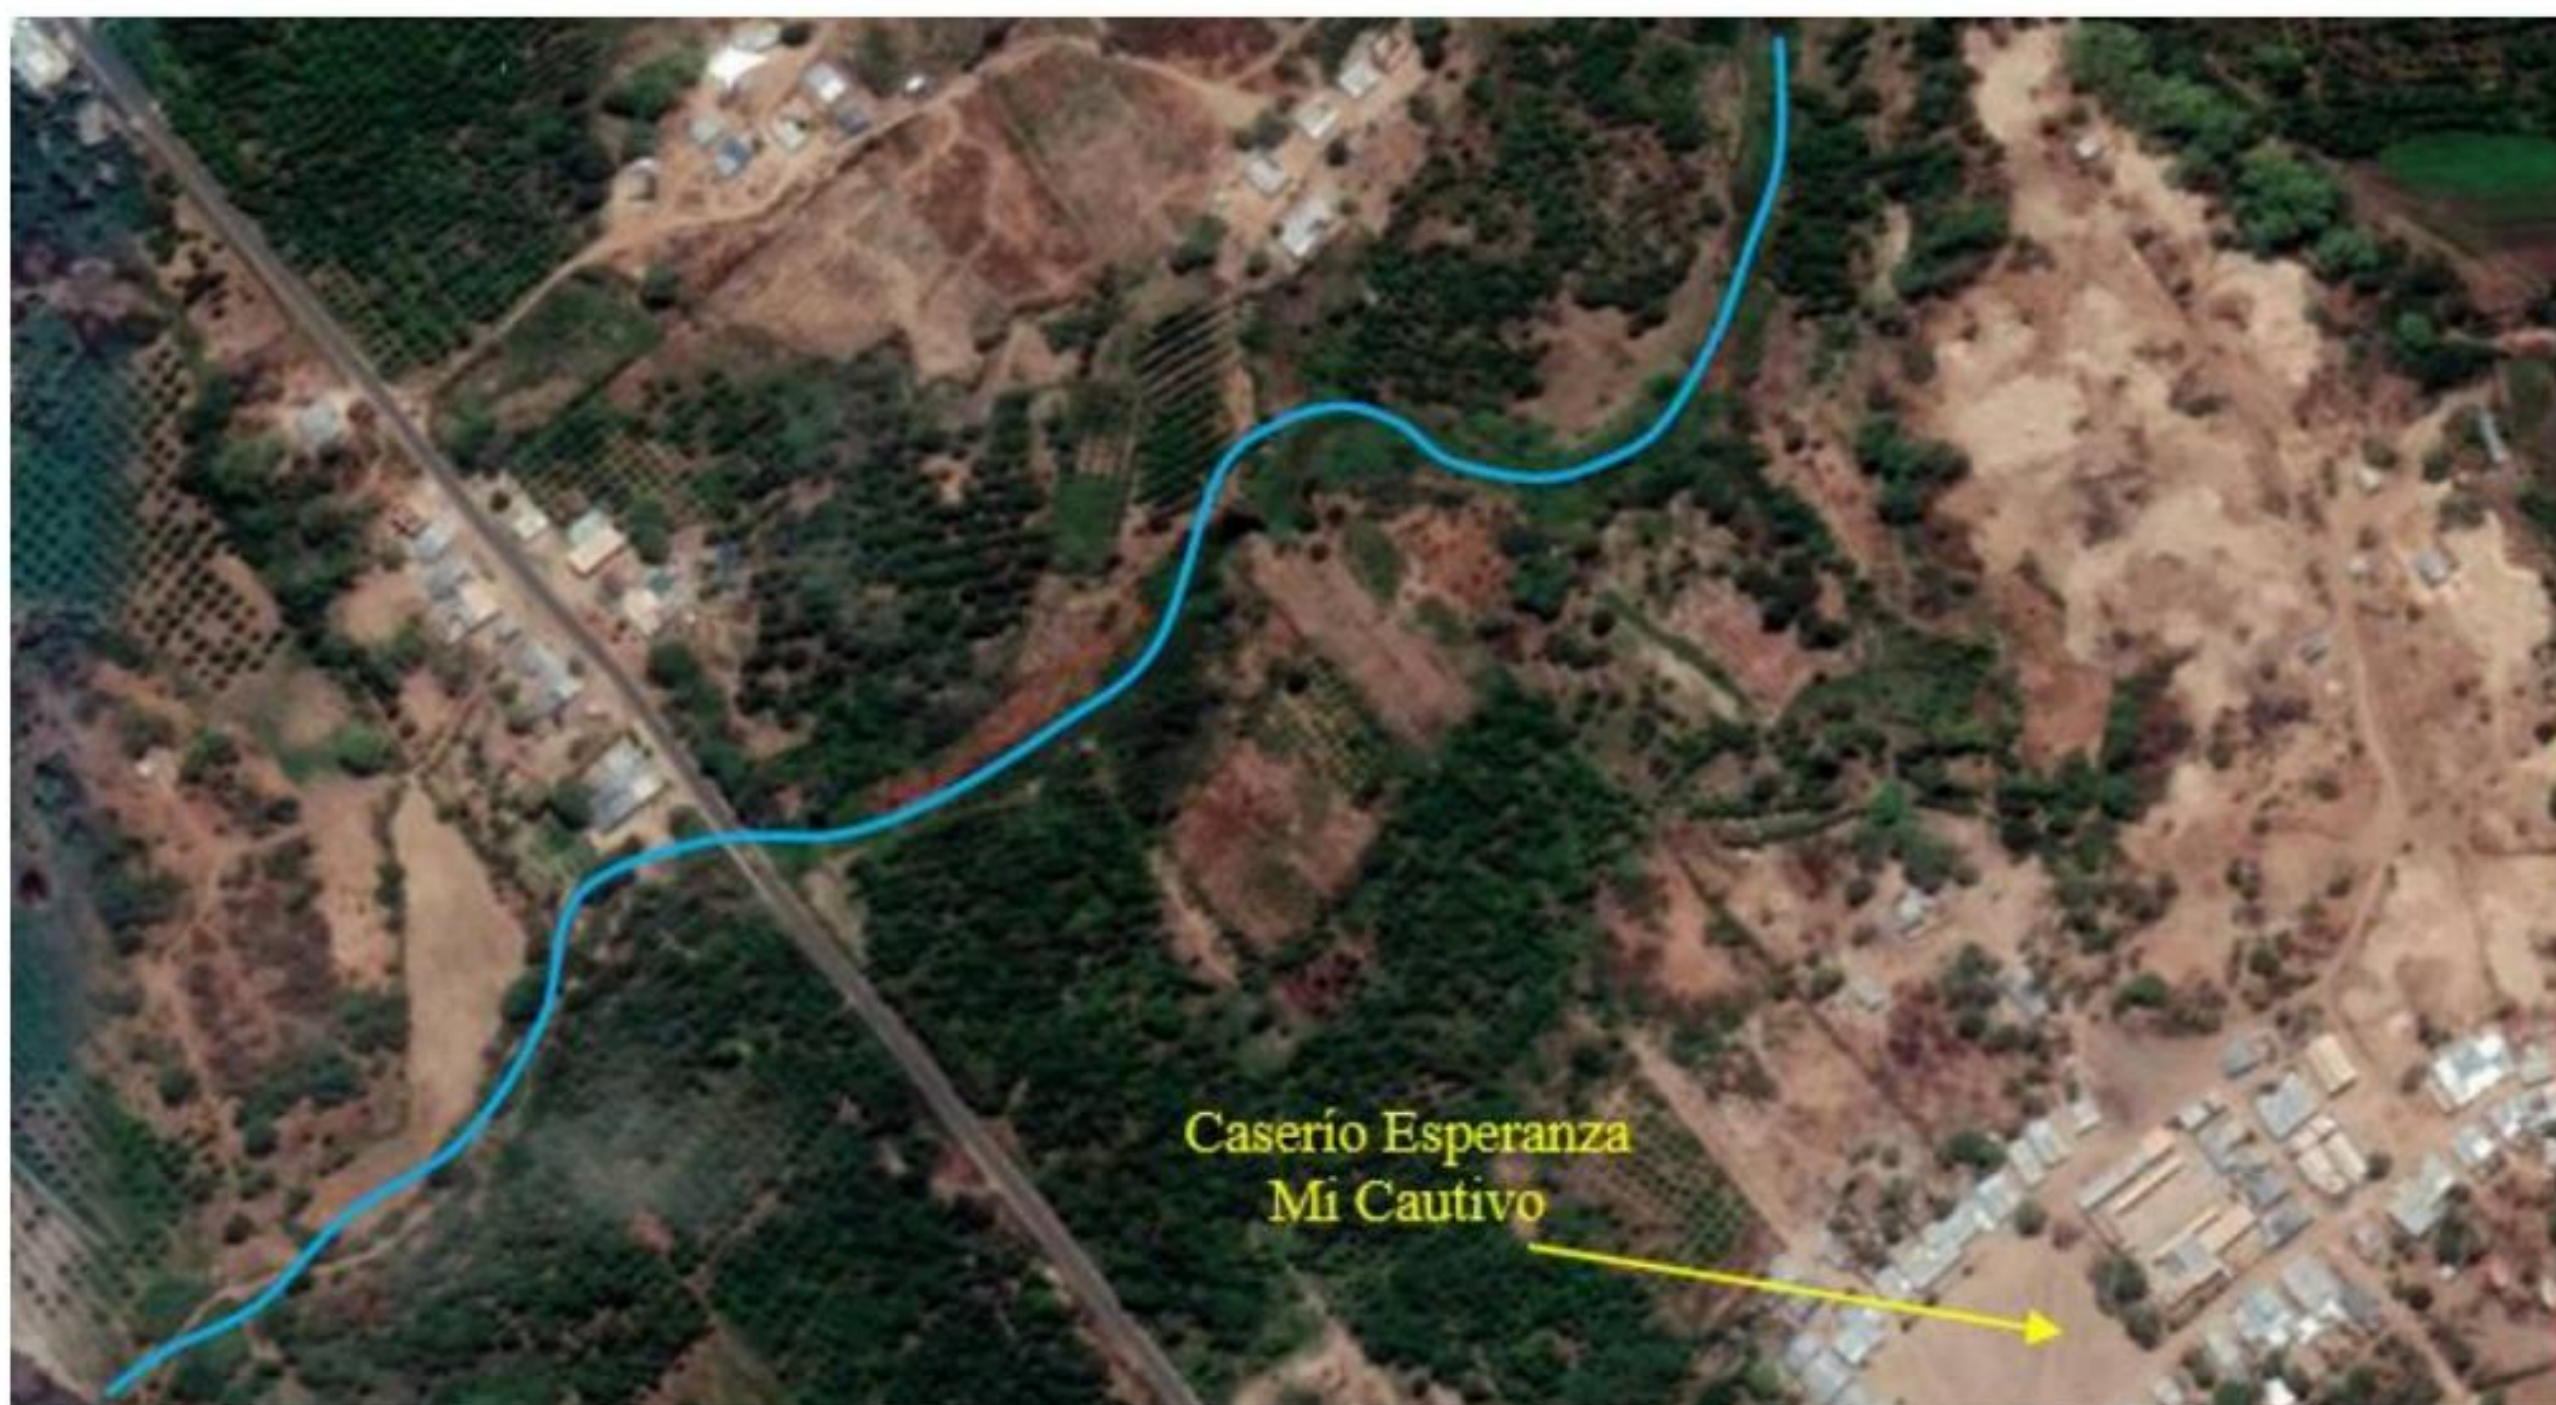
**Cauce fluvial:** Esta unidad geomorfológica comprende el cauce de las quebradas (canal excavado por el flujo), dicha unidad ha sido identificada a 490 m al noroeste del área caserío, (Figura 6).

*Figura 6.- Cauce de quebrada (línea celeste) que atraviesa la vía Malingas – Chulucanas en época de precipitaciones, se sitúa a 585 m al NO del caserío Esperanza Mi Cautivo CP 8*

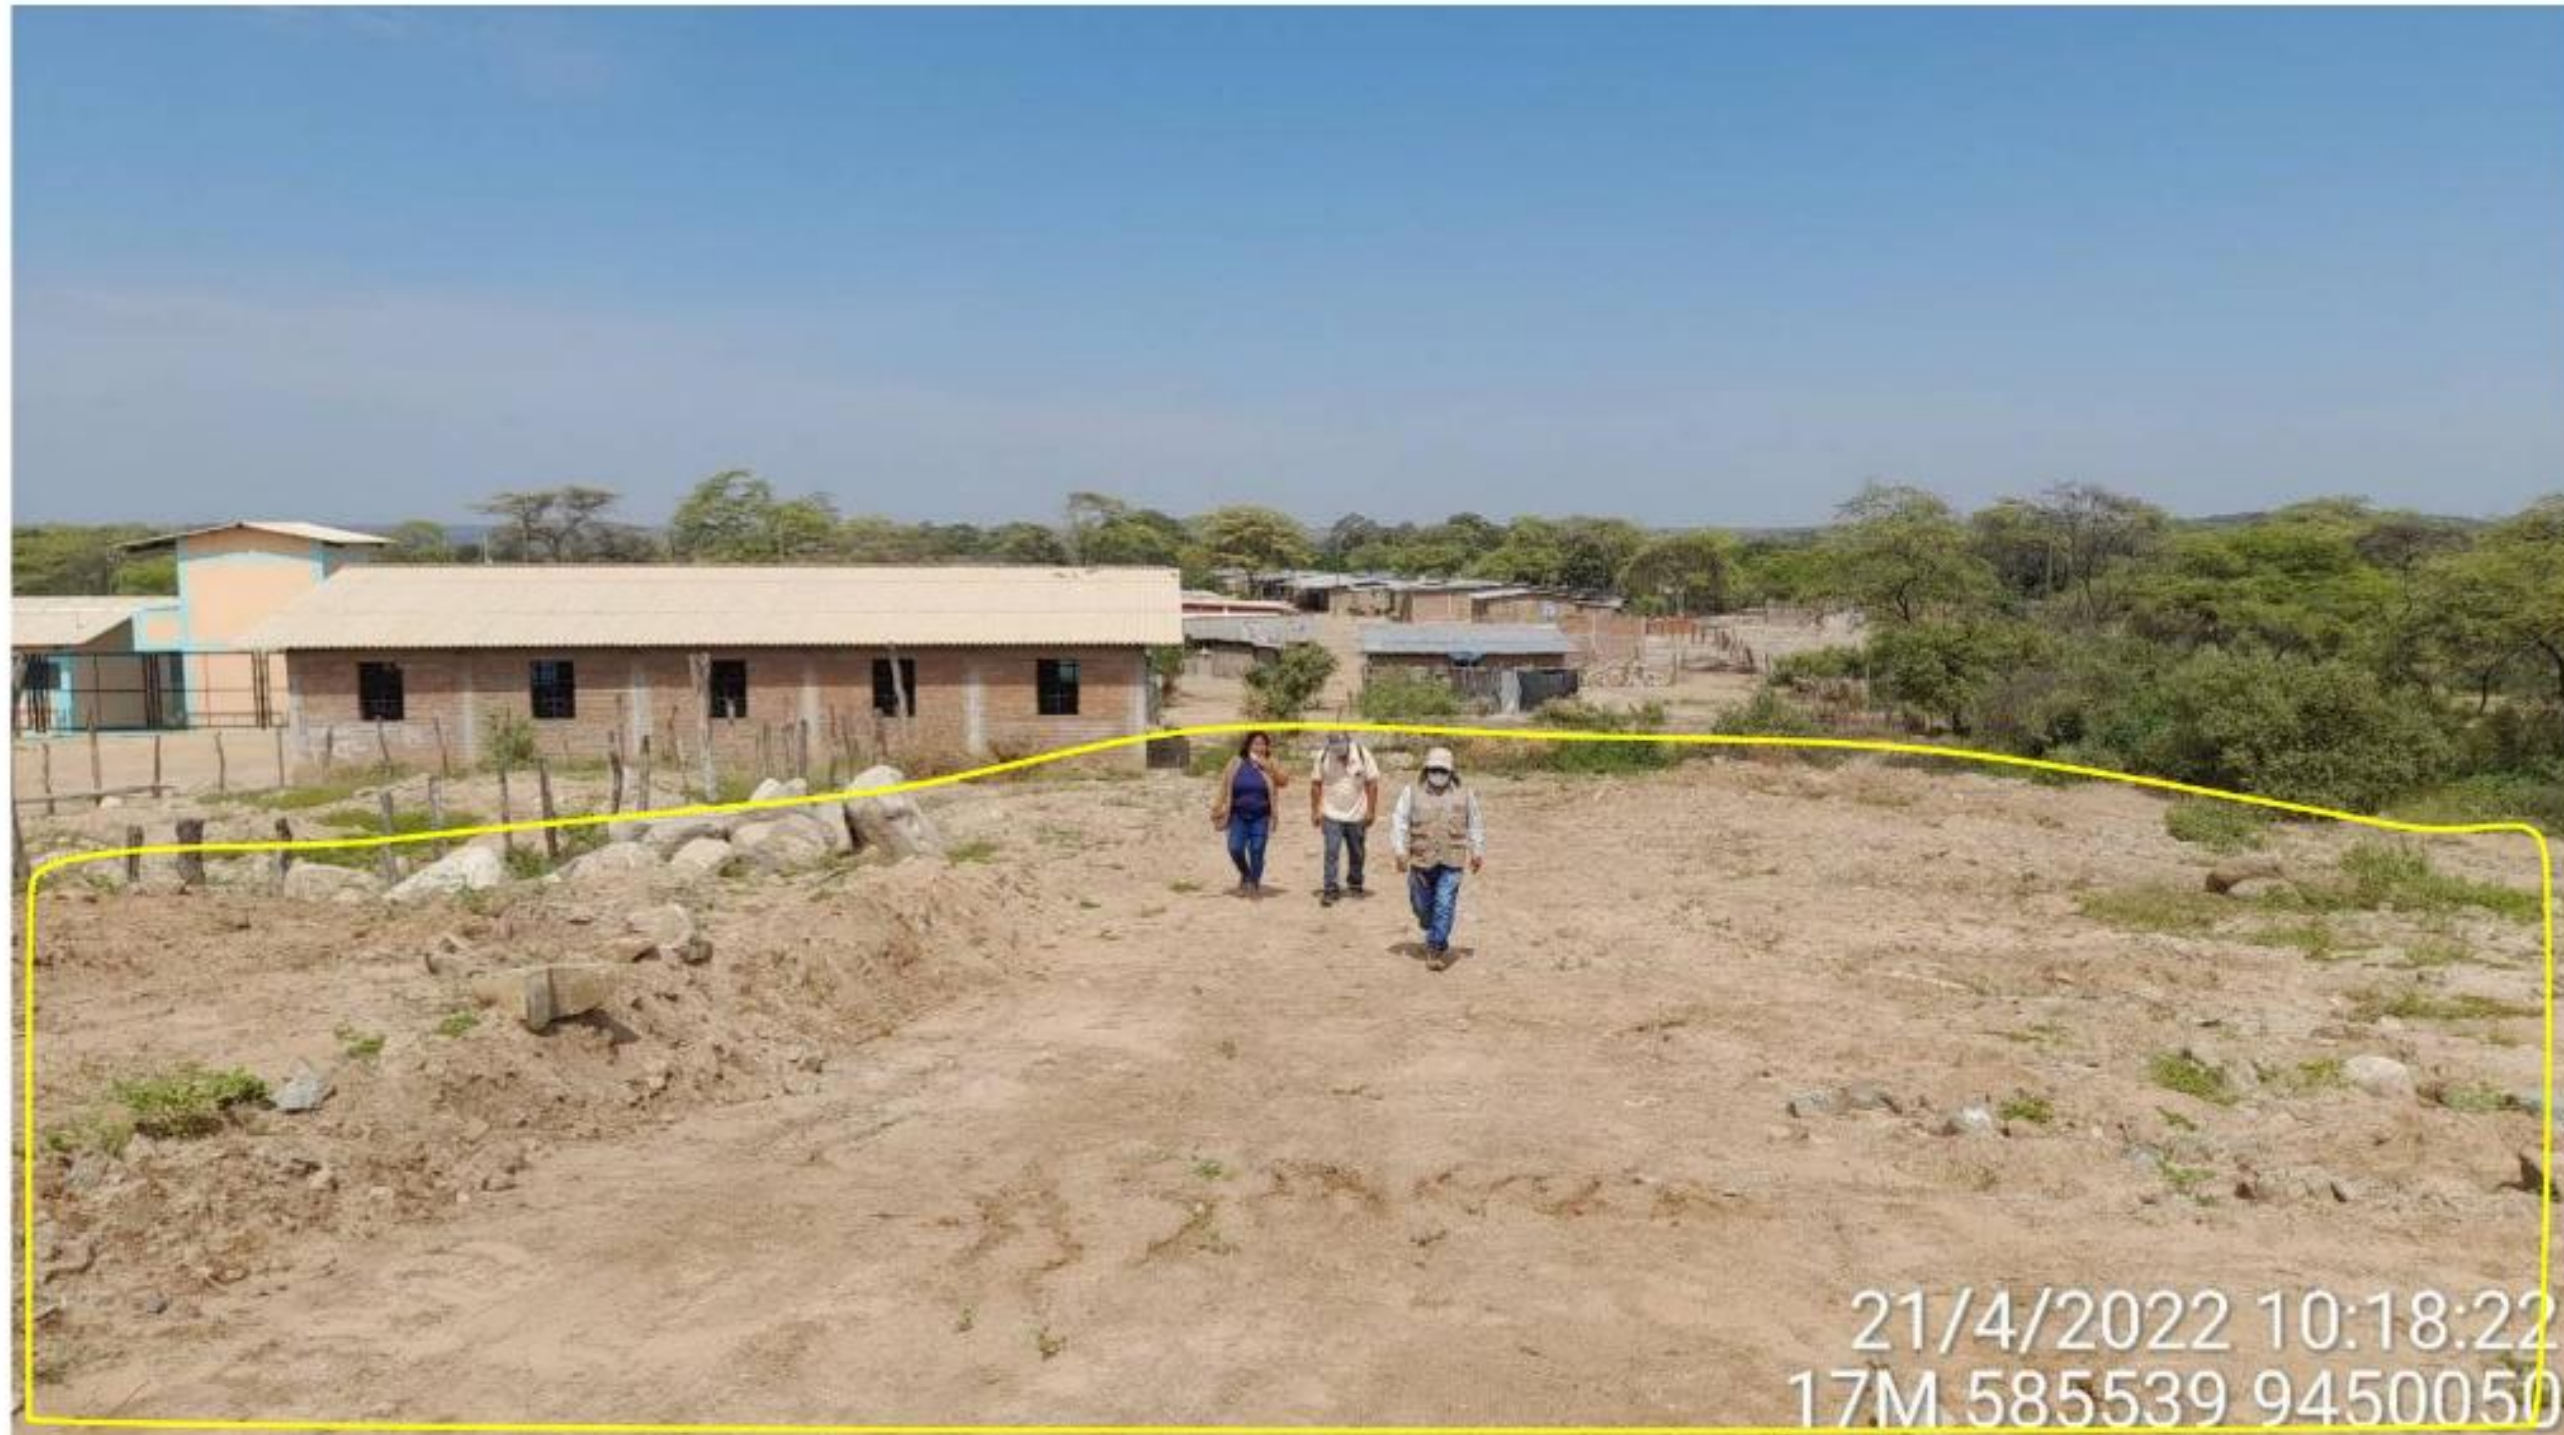
**Loma:** Unidad geomorfológica constituida por superficies elevadas de forma alargada con pendiente inferior a los 20° de inclinación. Esta unidad se ubica a 170 m al noreste de la zona urbana del caserío Esperanza Mi Cautivo, (Figura 7).

Figura 7.- Loma ubicada a 170 m al noreste del caserío Esperanza Mi Cautivo

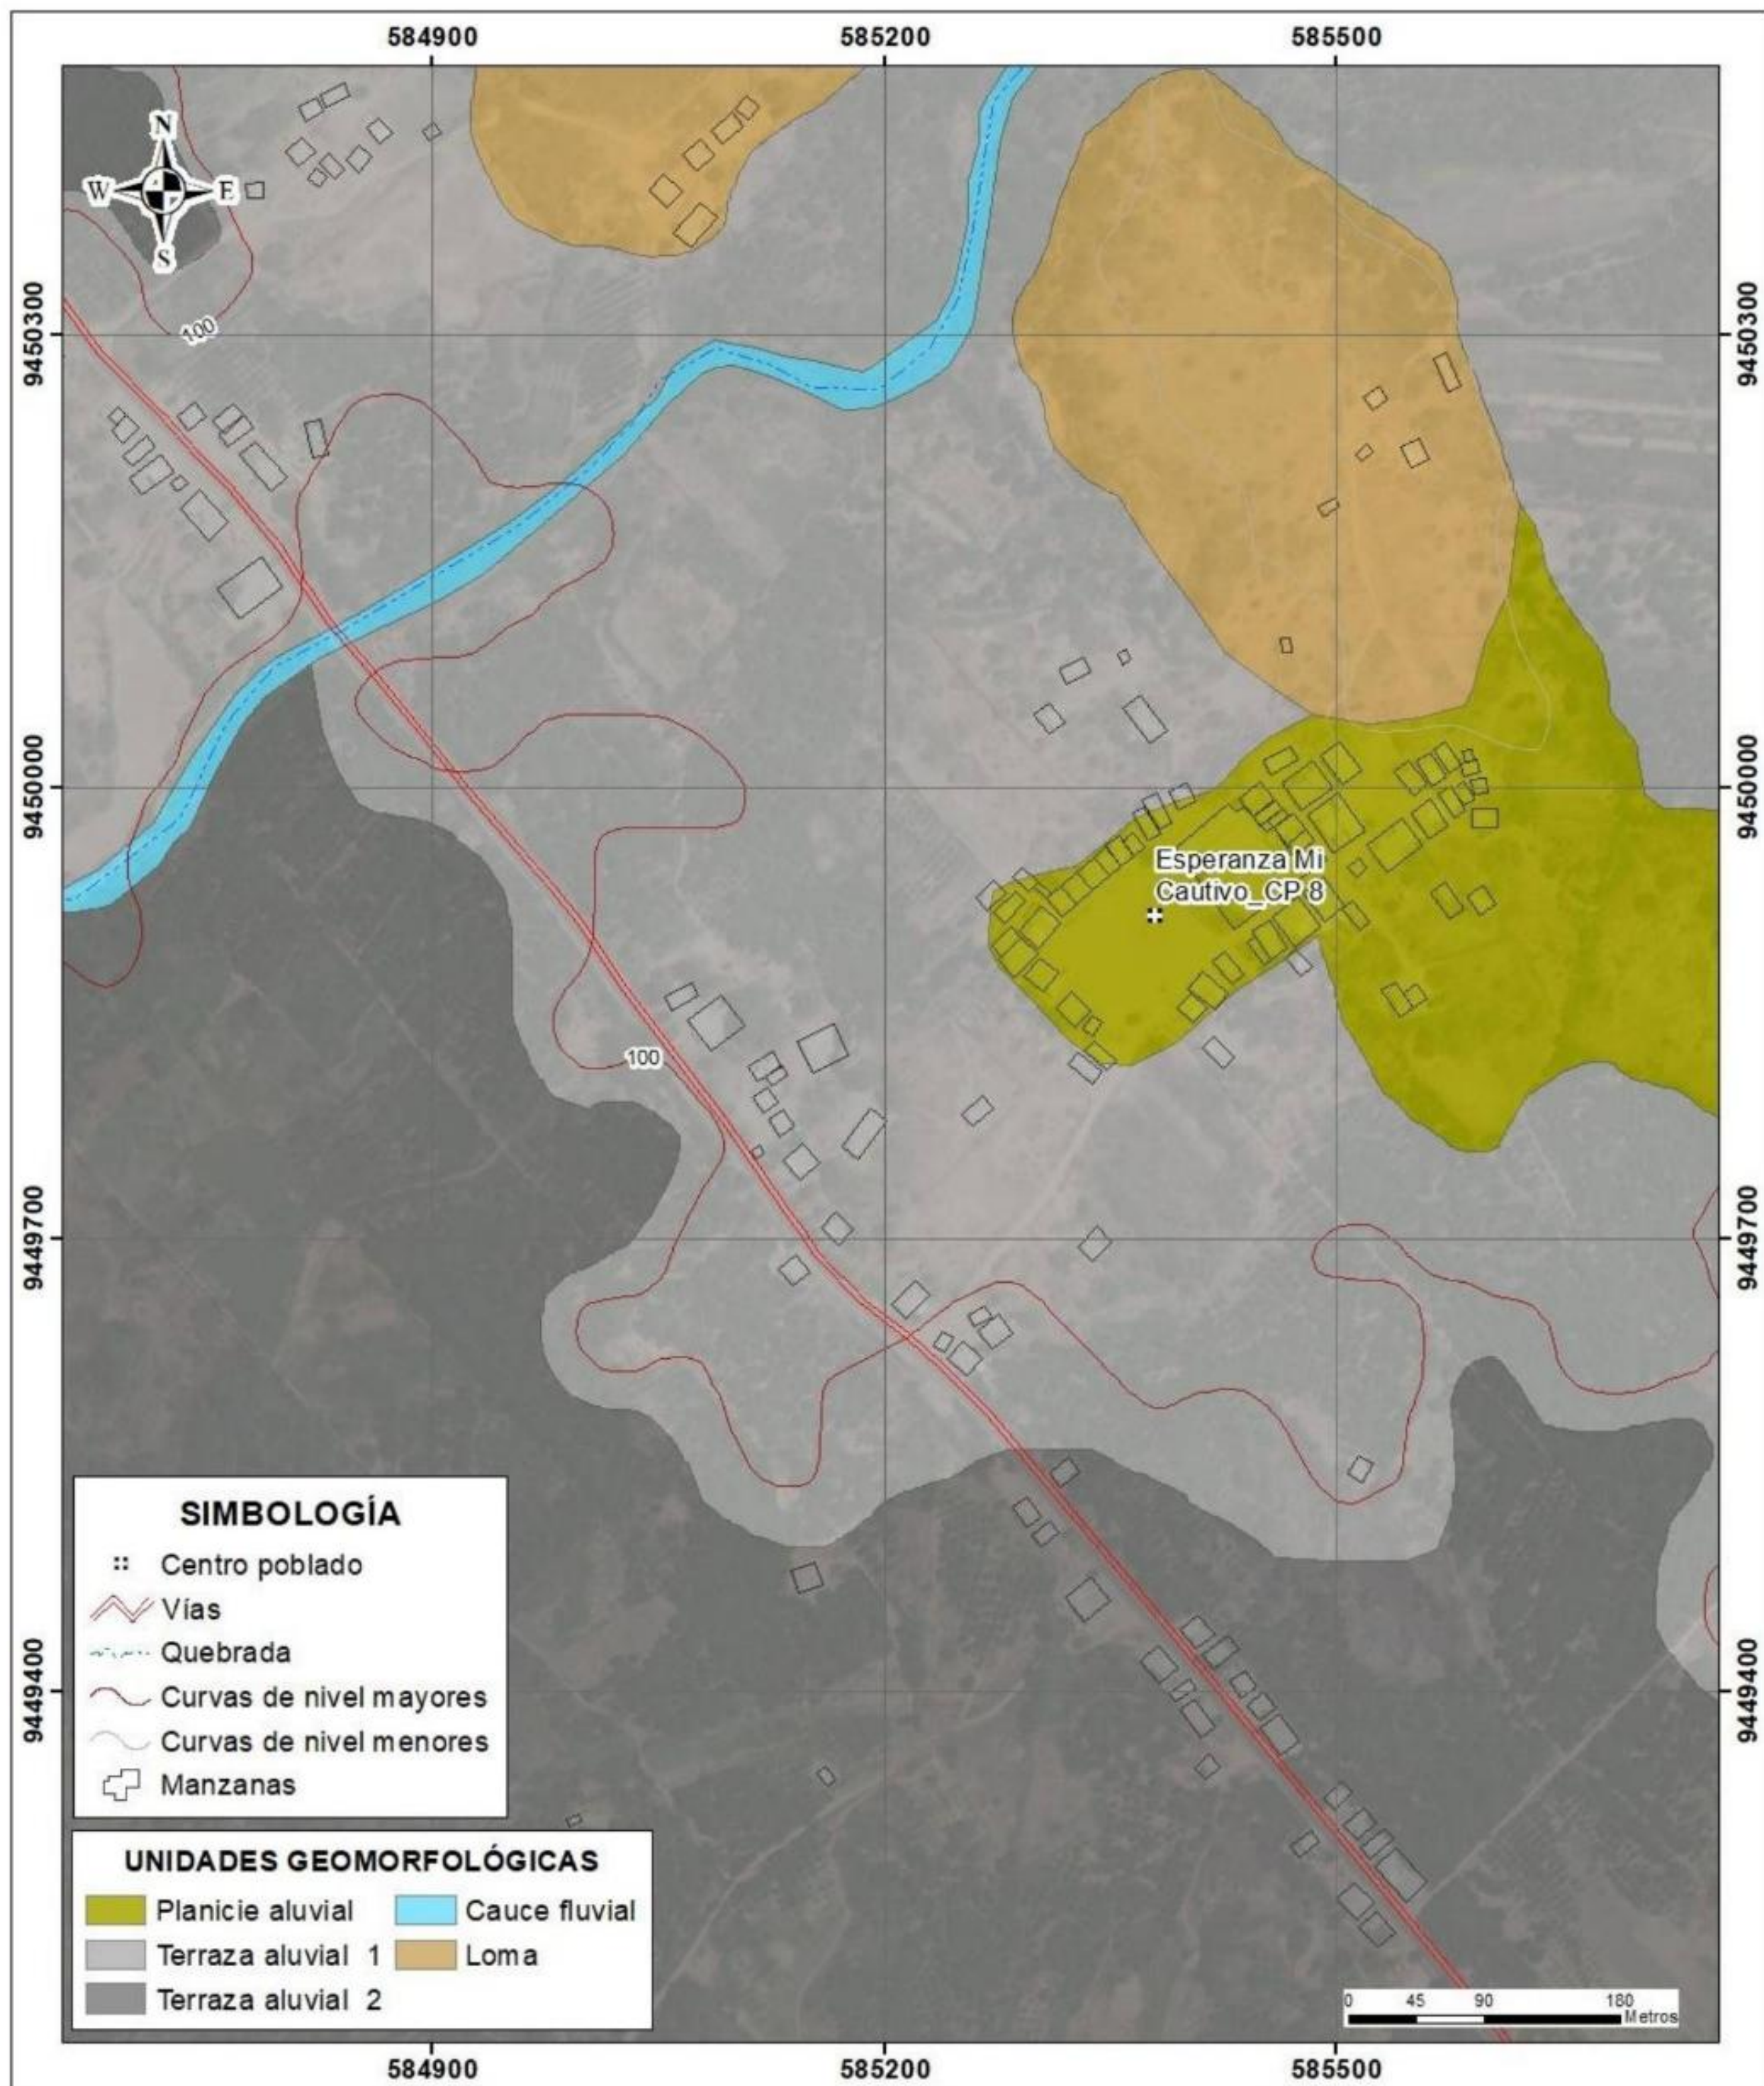
Figura 8.- Mapa geomorfológico del caserío Esperanza Mi cautivo CP – 8, donde la población se asienta principalmente sobre la unidad planicie aluvial.
