**INSPECCIÓN GEODINÁMICA EN C. P. MALINGAS**  
**CASERÍOS ESPERANZA MI CAUTIVO CP 8 Y MONTE VERDE BAJO**  
**(Provincia Tambogrande – Provincia y Región Piura)**

Informe Técnico N°019-2022/IGP CIENCIAS DE LA TIERRA SÓLIDA

Inspección Geodinámica en el Centro Poblado de Malingas  
(Distrito Tambogrande, Provincia y Región de Piura)

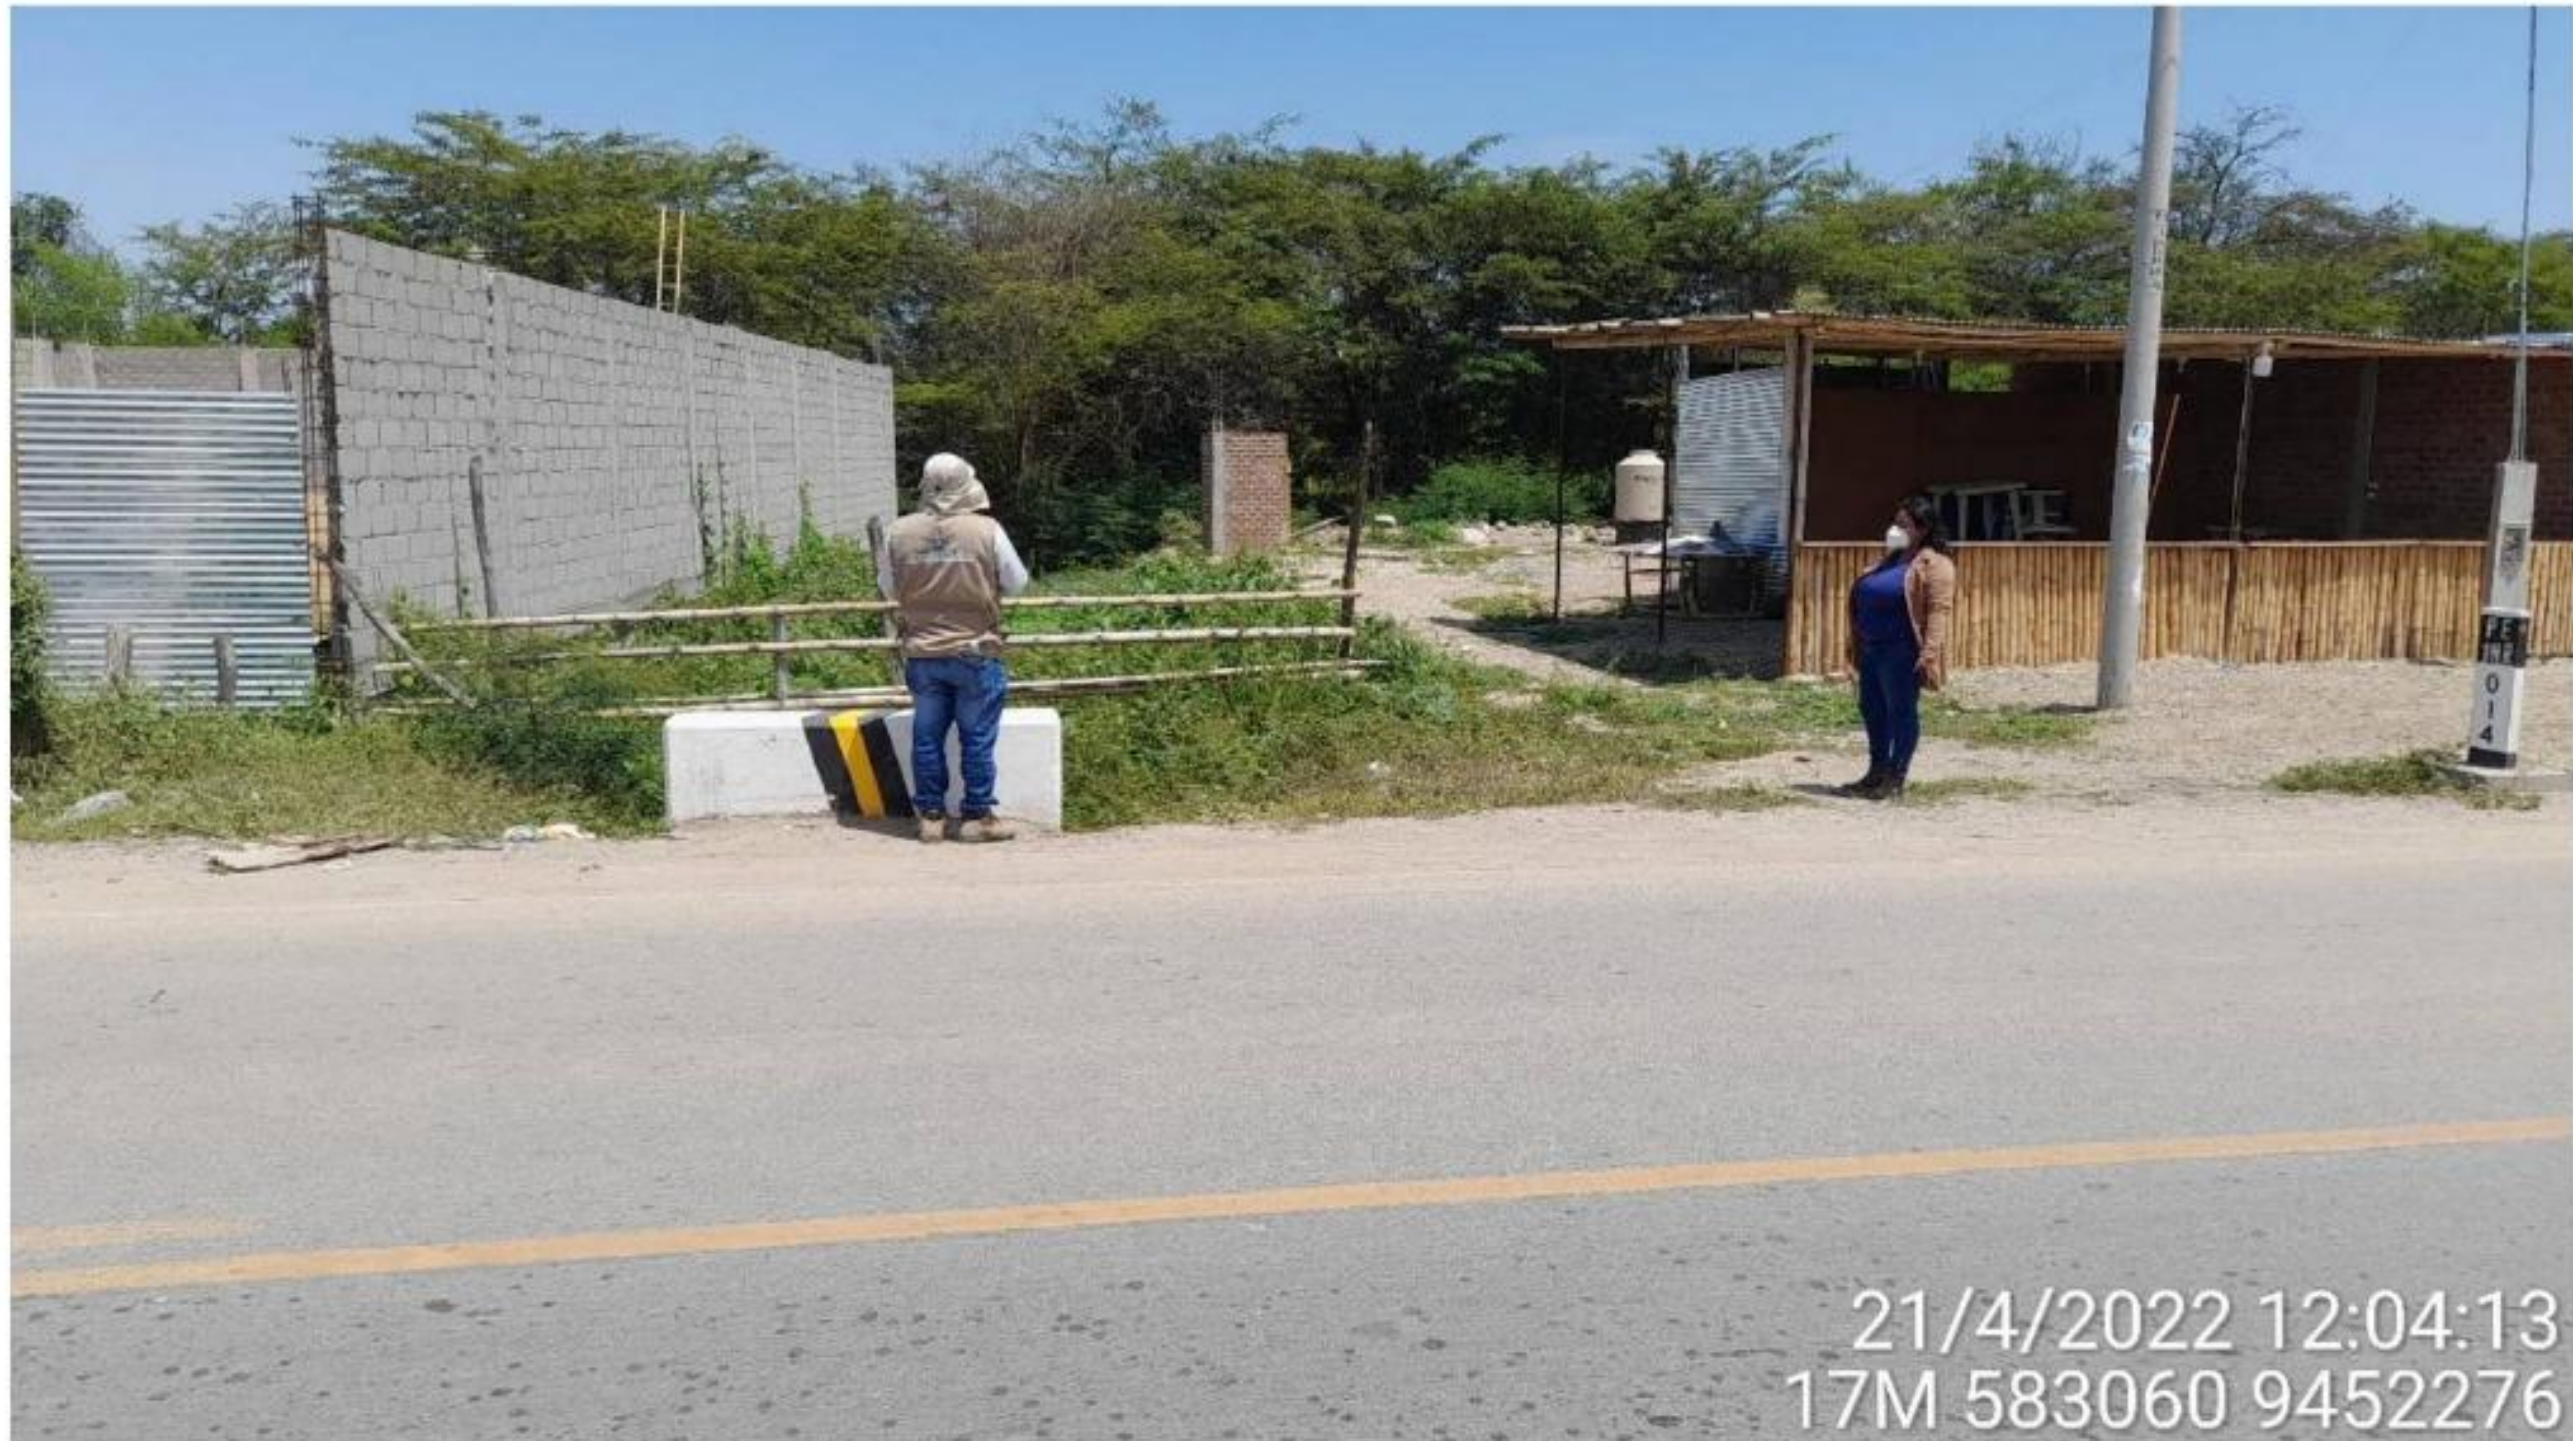
**Terraza aluvial:** Constituye una superficie llana o planicie de origen aluvial ubicada hacia el extremo suroeste de Malingas, sobre esta geoforma se desarrollan actividades agrícolas, (Figura 9).

*Figura 9.- Terraza aluvial ubicada hacia la parte suroccidental de la carretera Malingas – Chulucanas, presenta desnivel inferior (0.30 – 0.50 m) a la zona urbana del CP. Malingas*

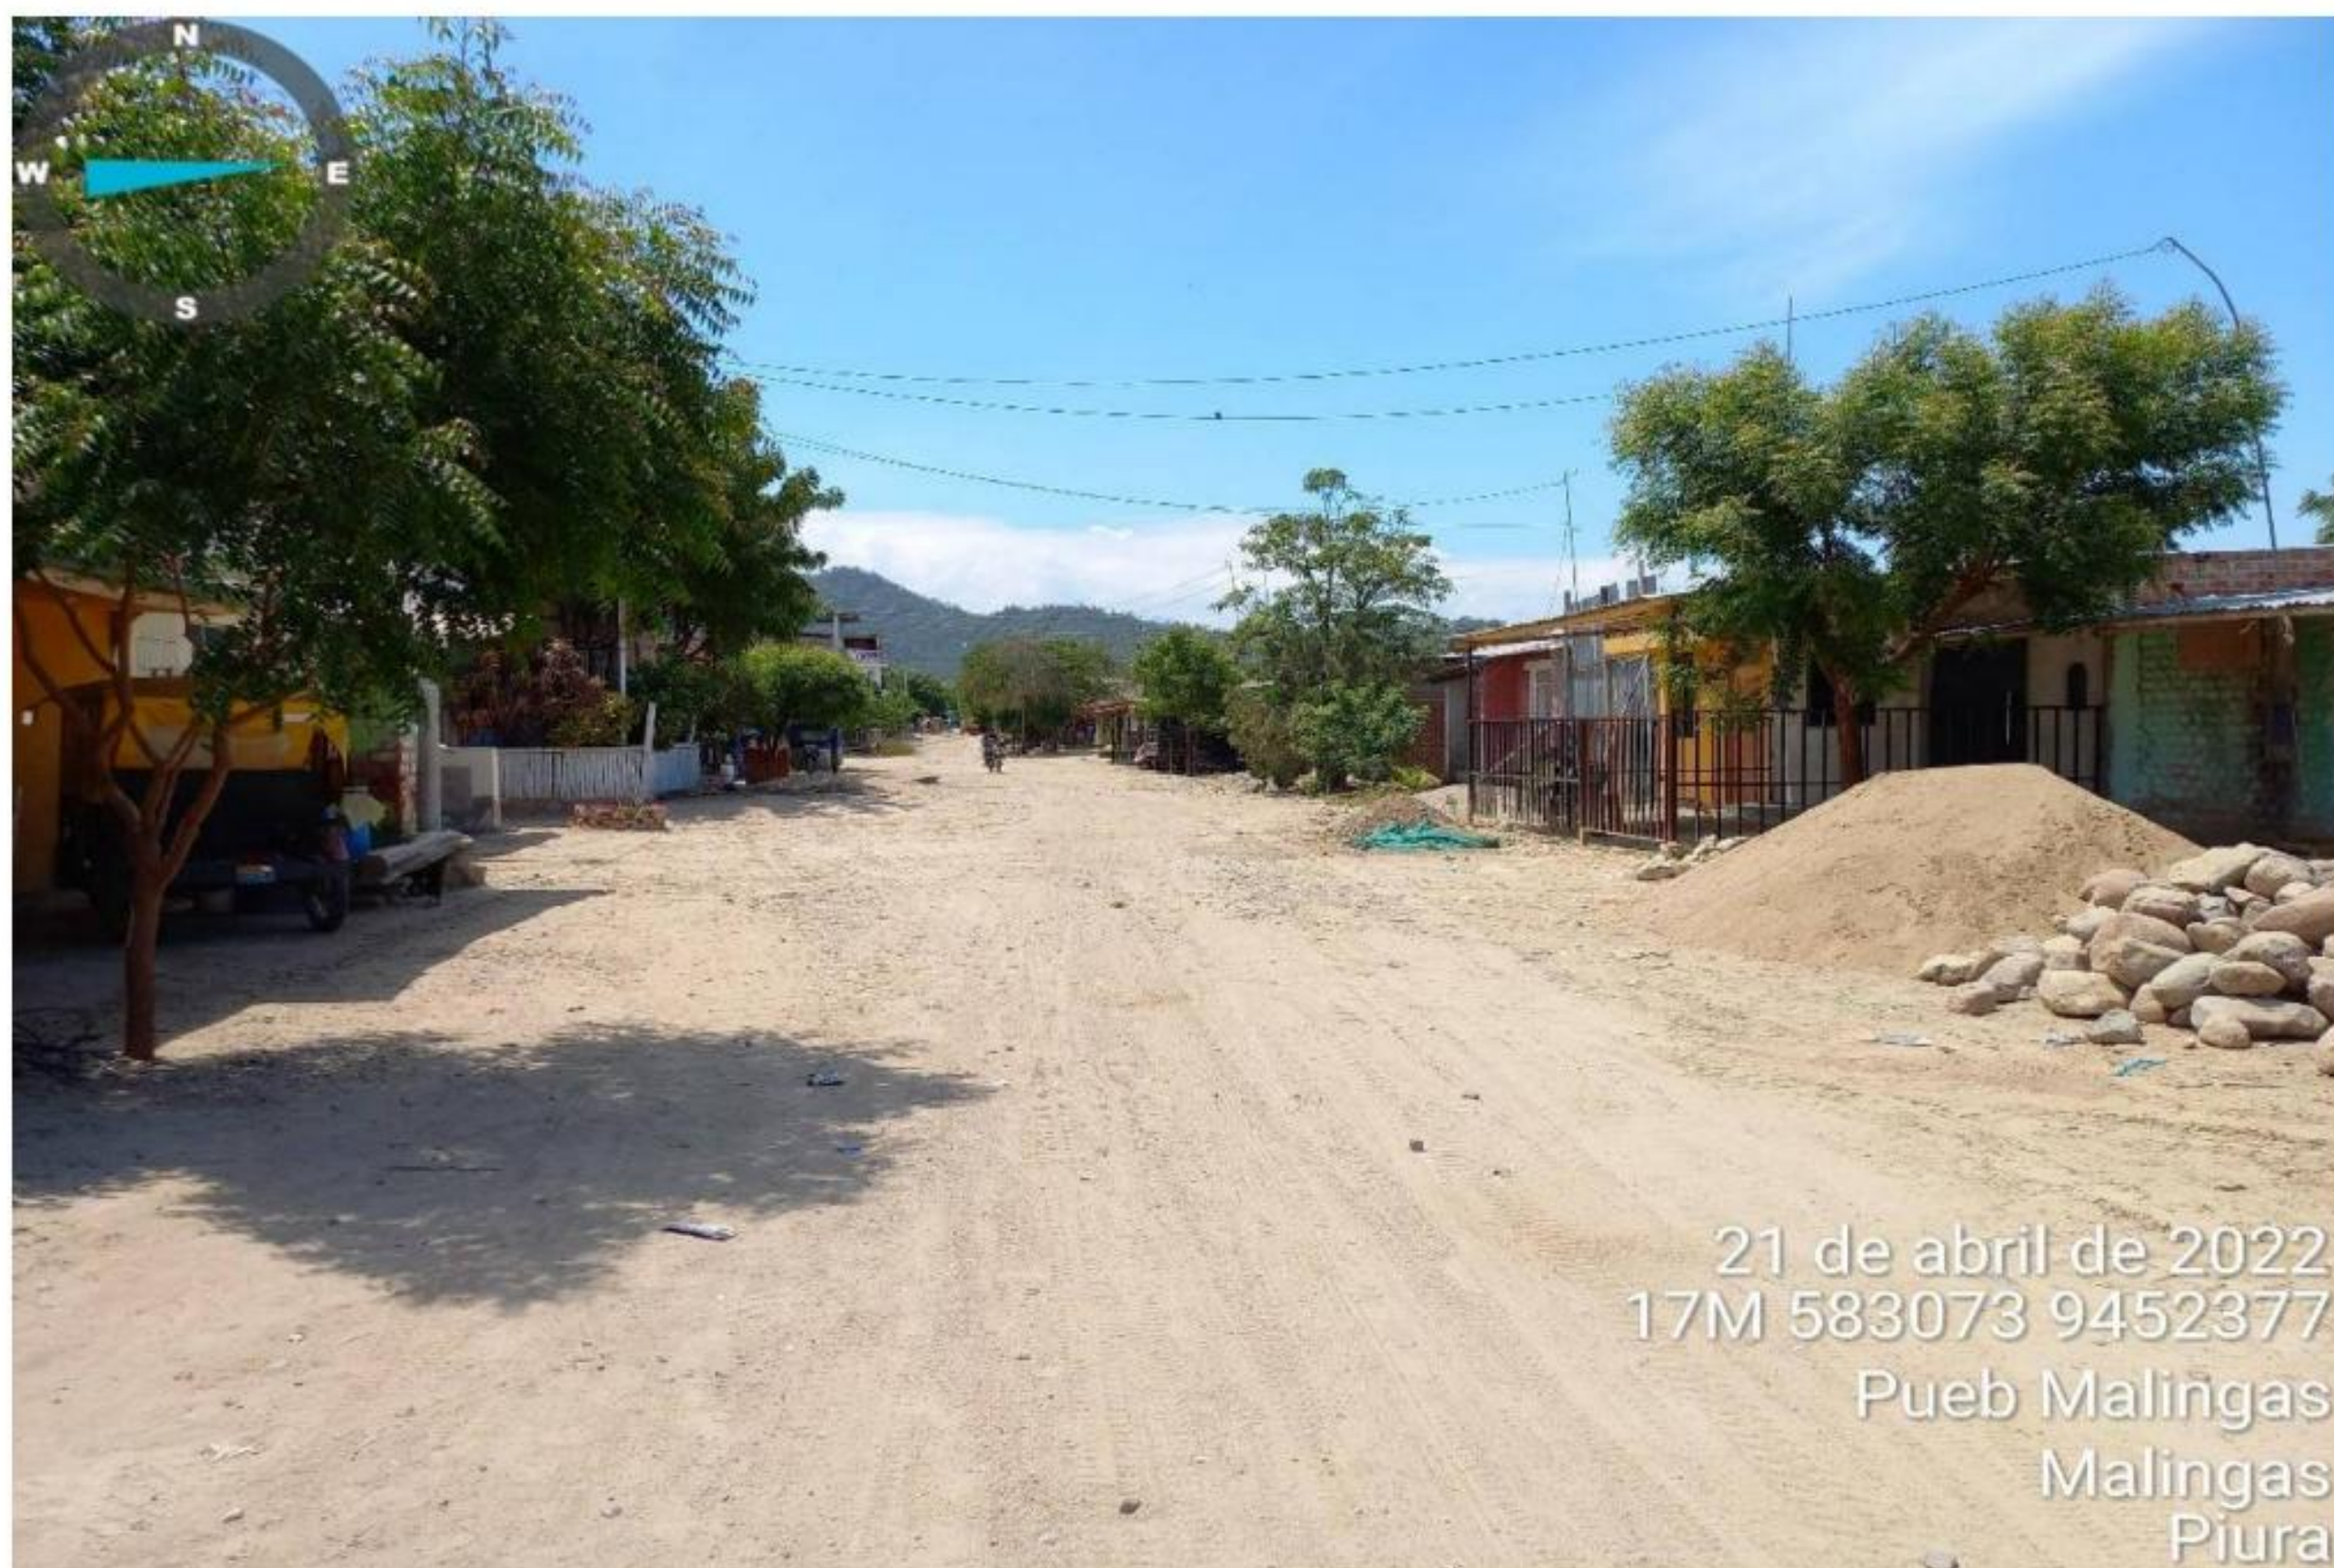
**Llanura aluvial:** Se define como una superficie llana a ligeramente ondulada con pendientes menores a  $10^\circ$  de inclinación. Se encuentra conformada por materiales heterogéneos de origen aluvial (clastos subangulosos a subredondeados envueltos en una matriz areno-limosa), sobre esta unidad geomorfológica se asienta la zona urbana del C.P. Malingas (Figura 11).

*Figura 11.- Llanura aluvial sobre la que se asienta la zona urbana del centro poblado de Malingas*

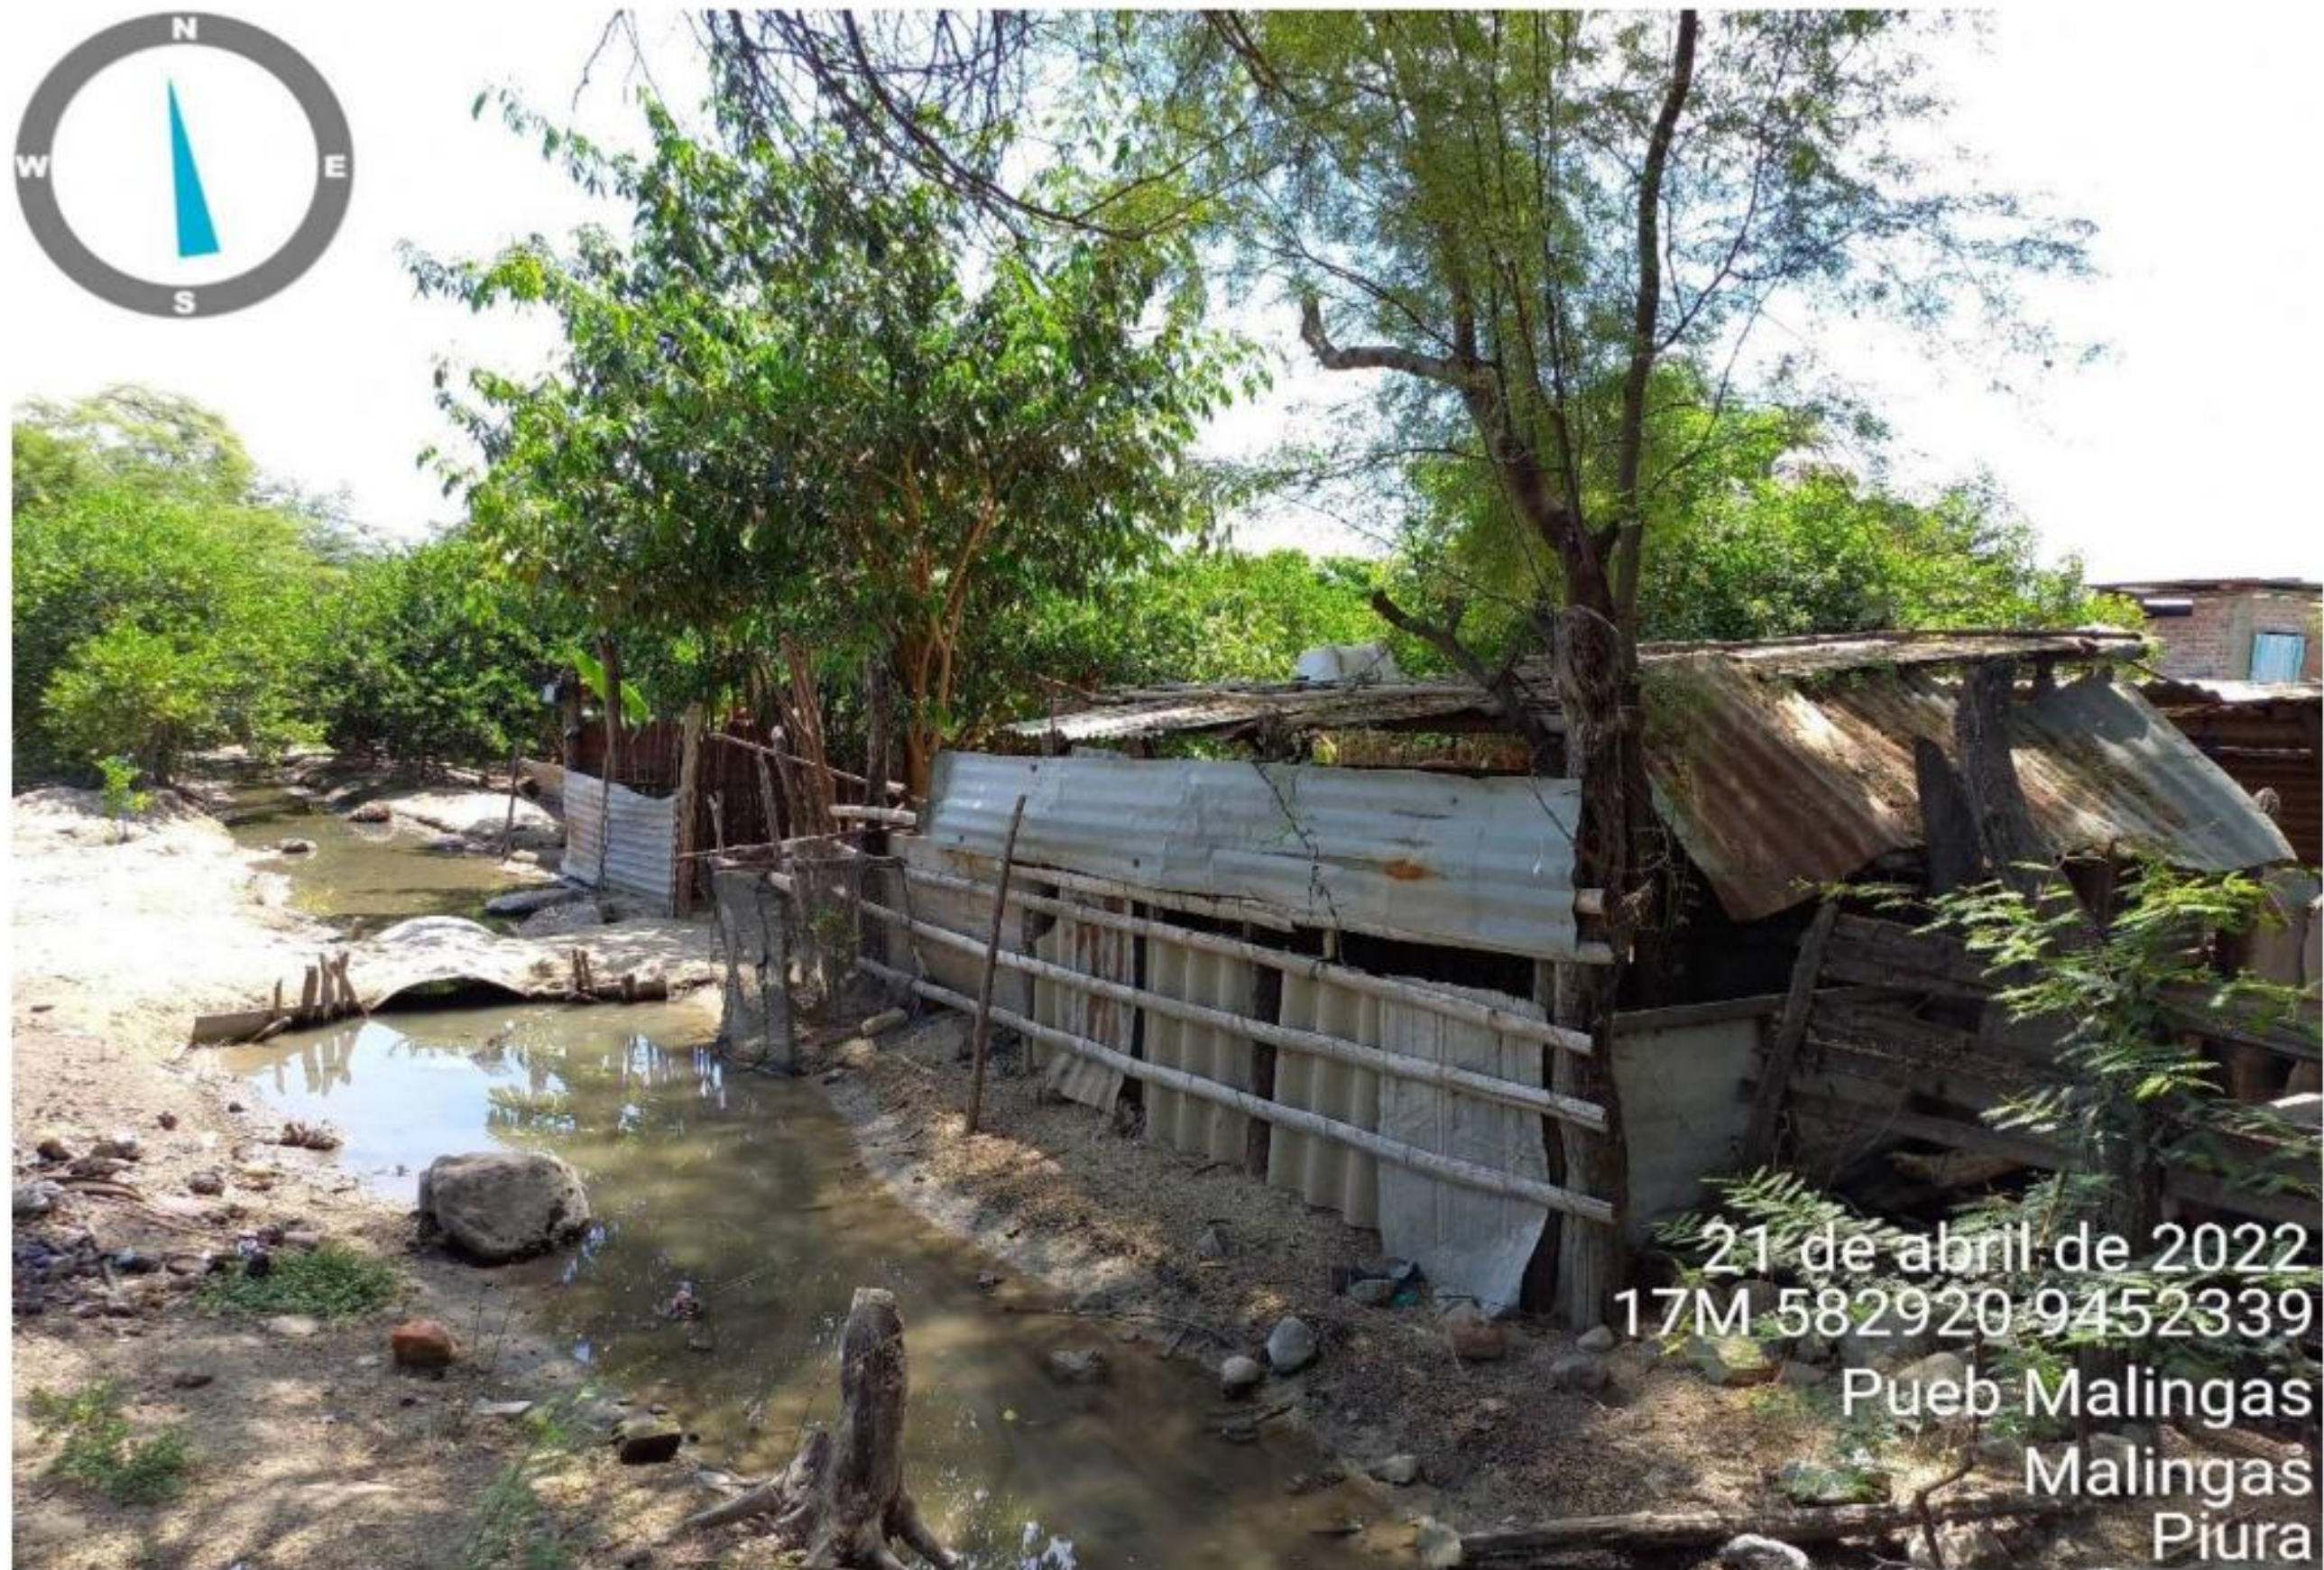
**Cauce fluvial:** Esta unidad geomorfológica comprende el cauce de quebradas y canales que se activan temporalmente durante los periodos de lluvia (meses de diciembre – abril), Figura 12.

*Figura 12.- Cauce fluvial de canal ubicado a 225 m al suroeste de la plaza principal del poblado Malingas*

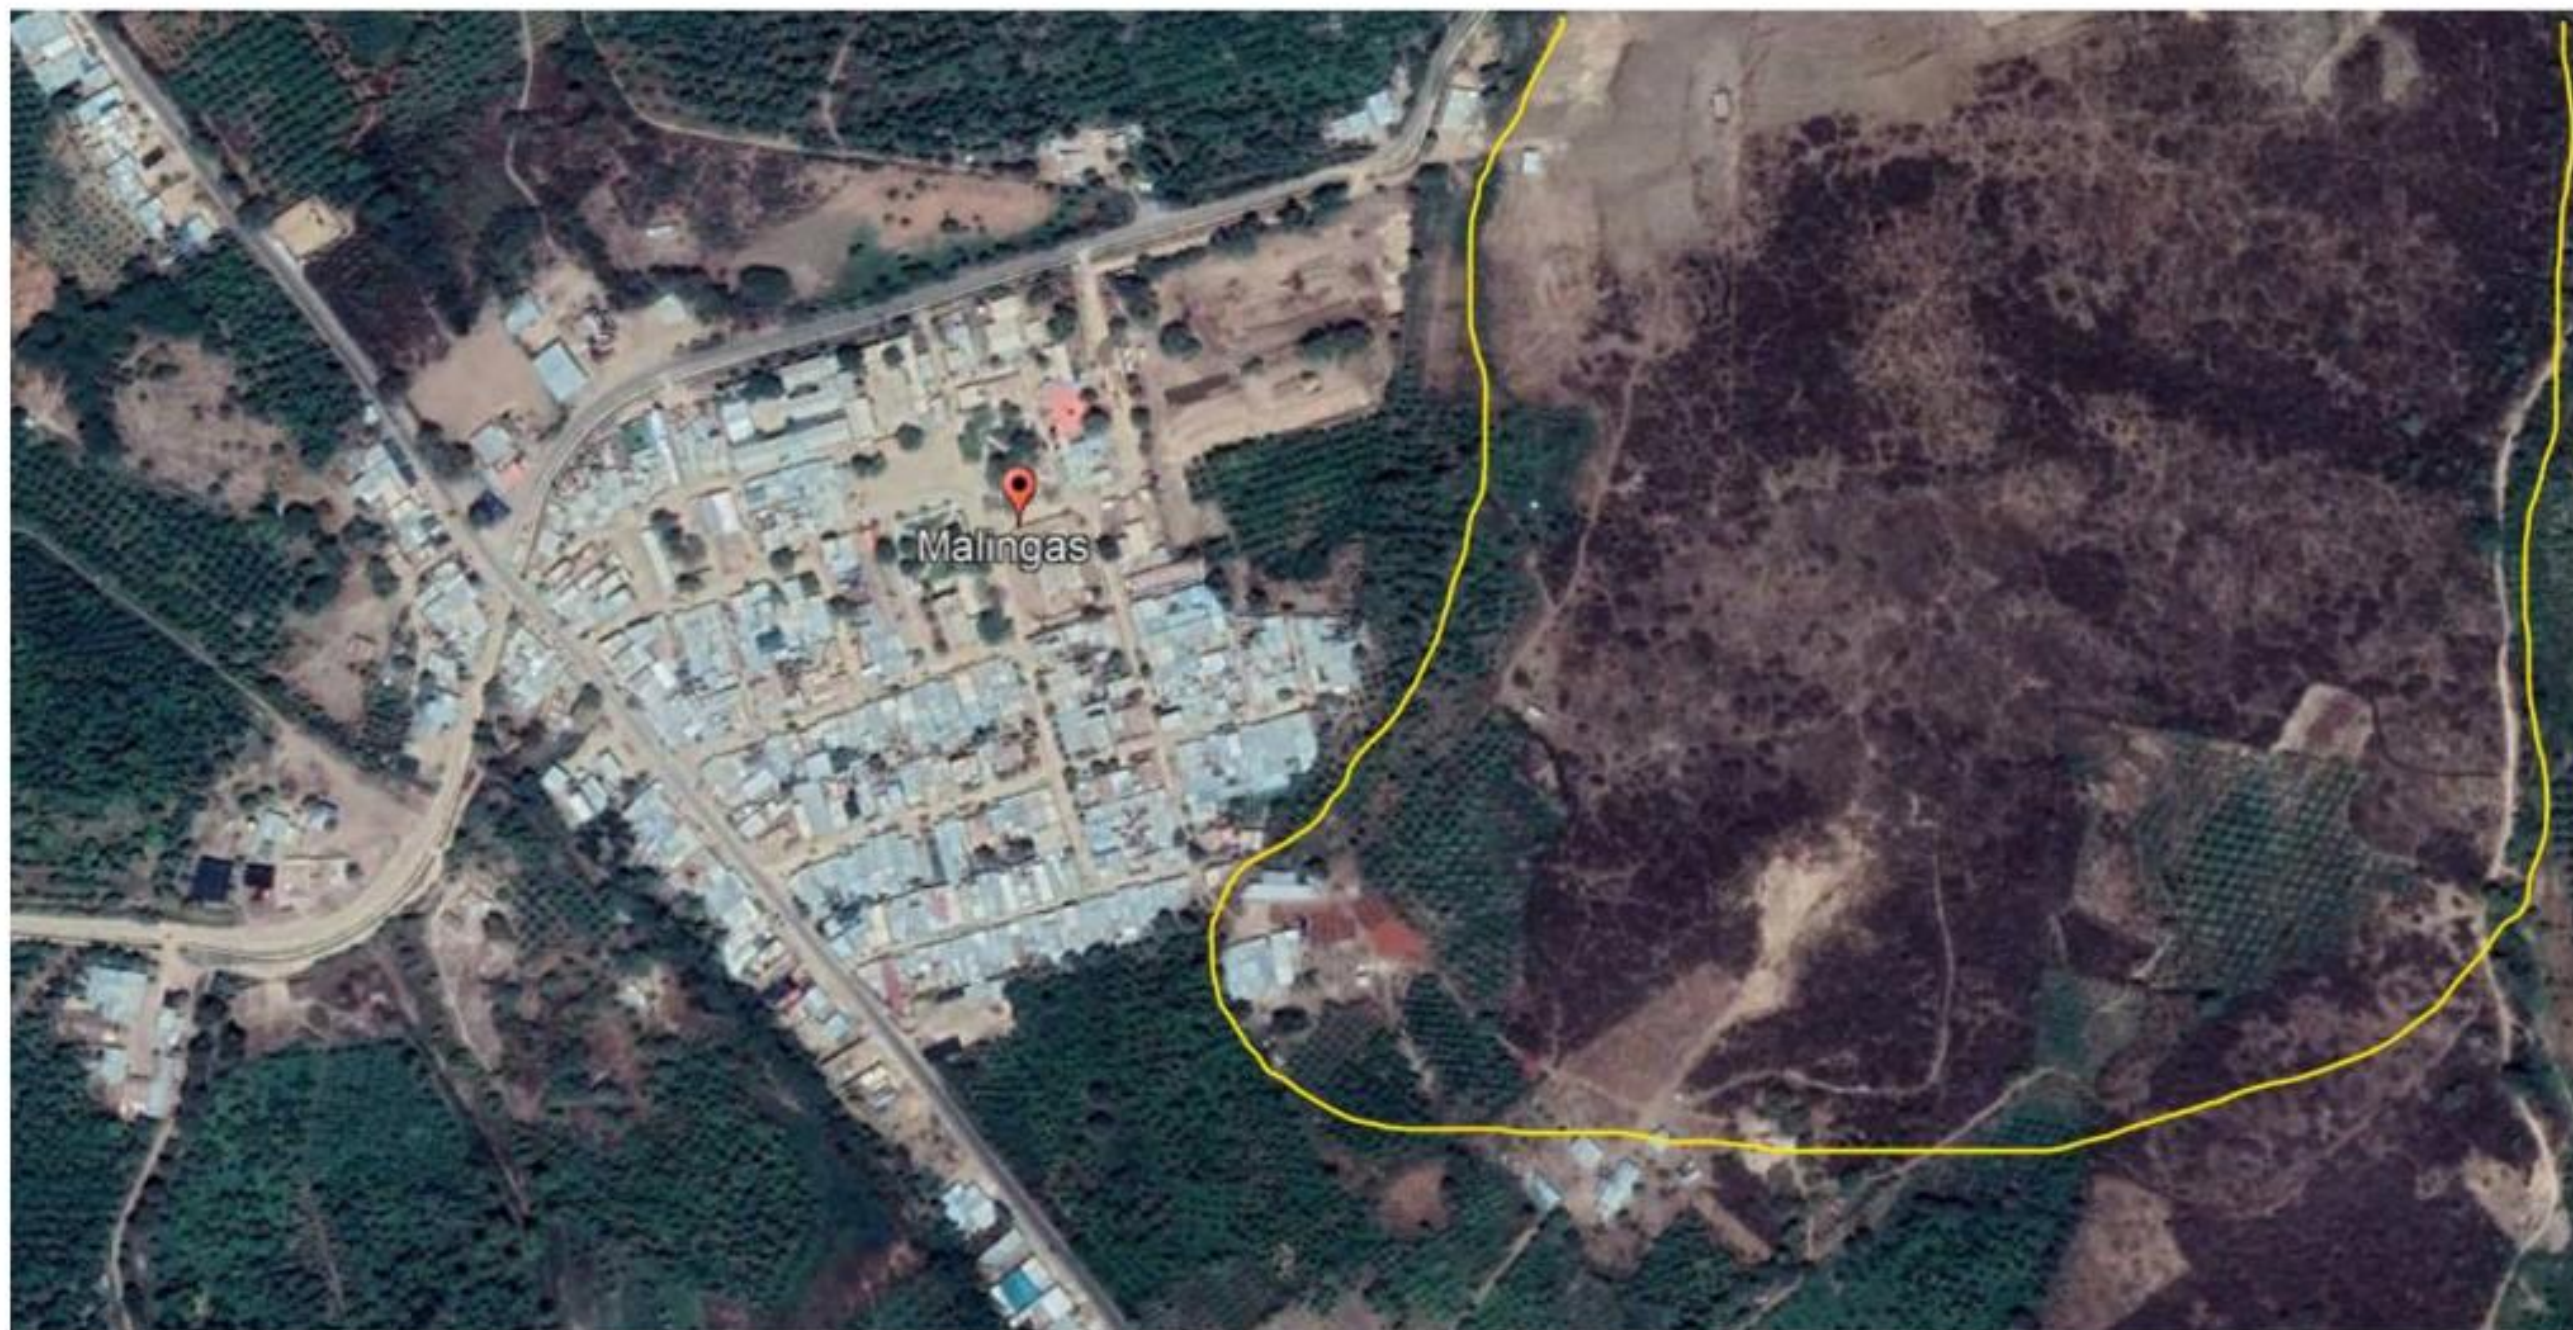
**Colina:** Se refiere a superficies elevadas cuya base presenta forma redondeada, presenta pendiente inferior a los  $45^\circ$  de inclinación, se ubica a 200 m al suroeste de la plaza principal del poblado Malingas, (Figura 13).

*Figura 13.- Colina (polígono amarillo) ubicada en el extremo sureste de la plaza del C.P. Malingas*

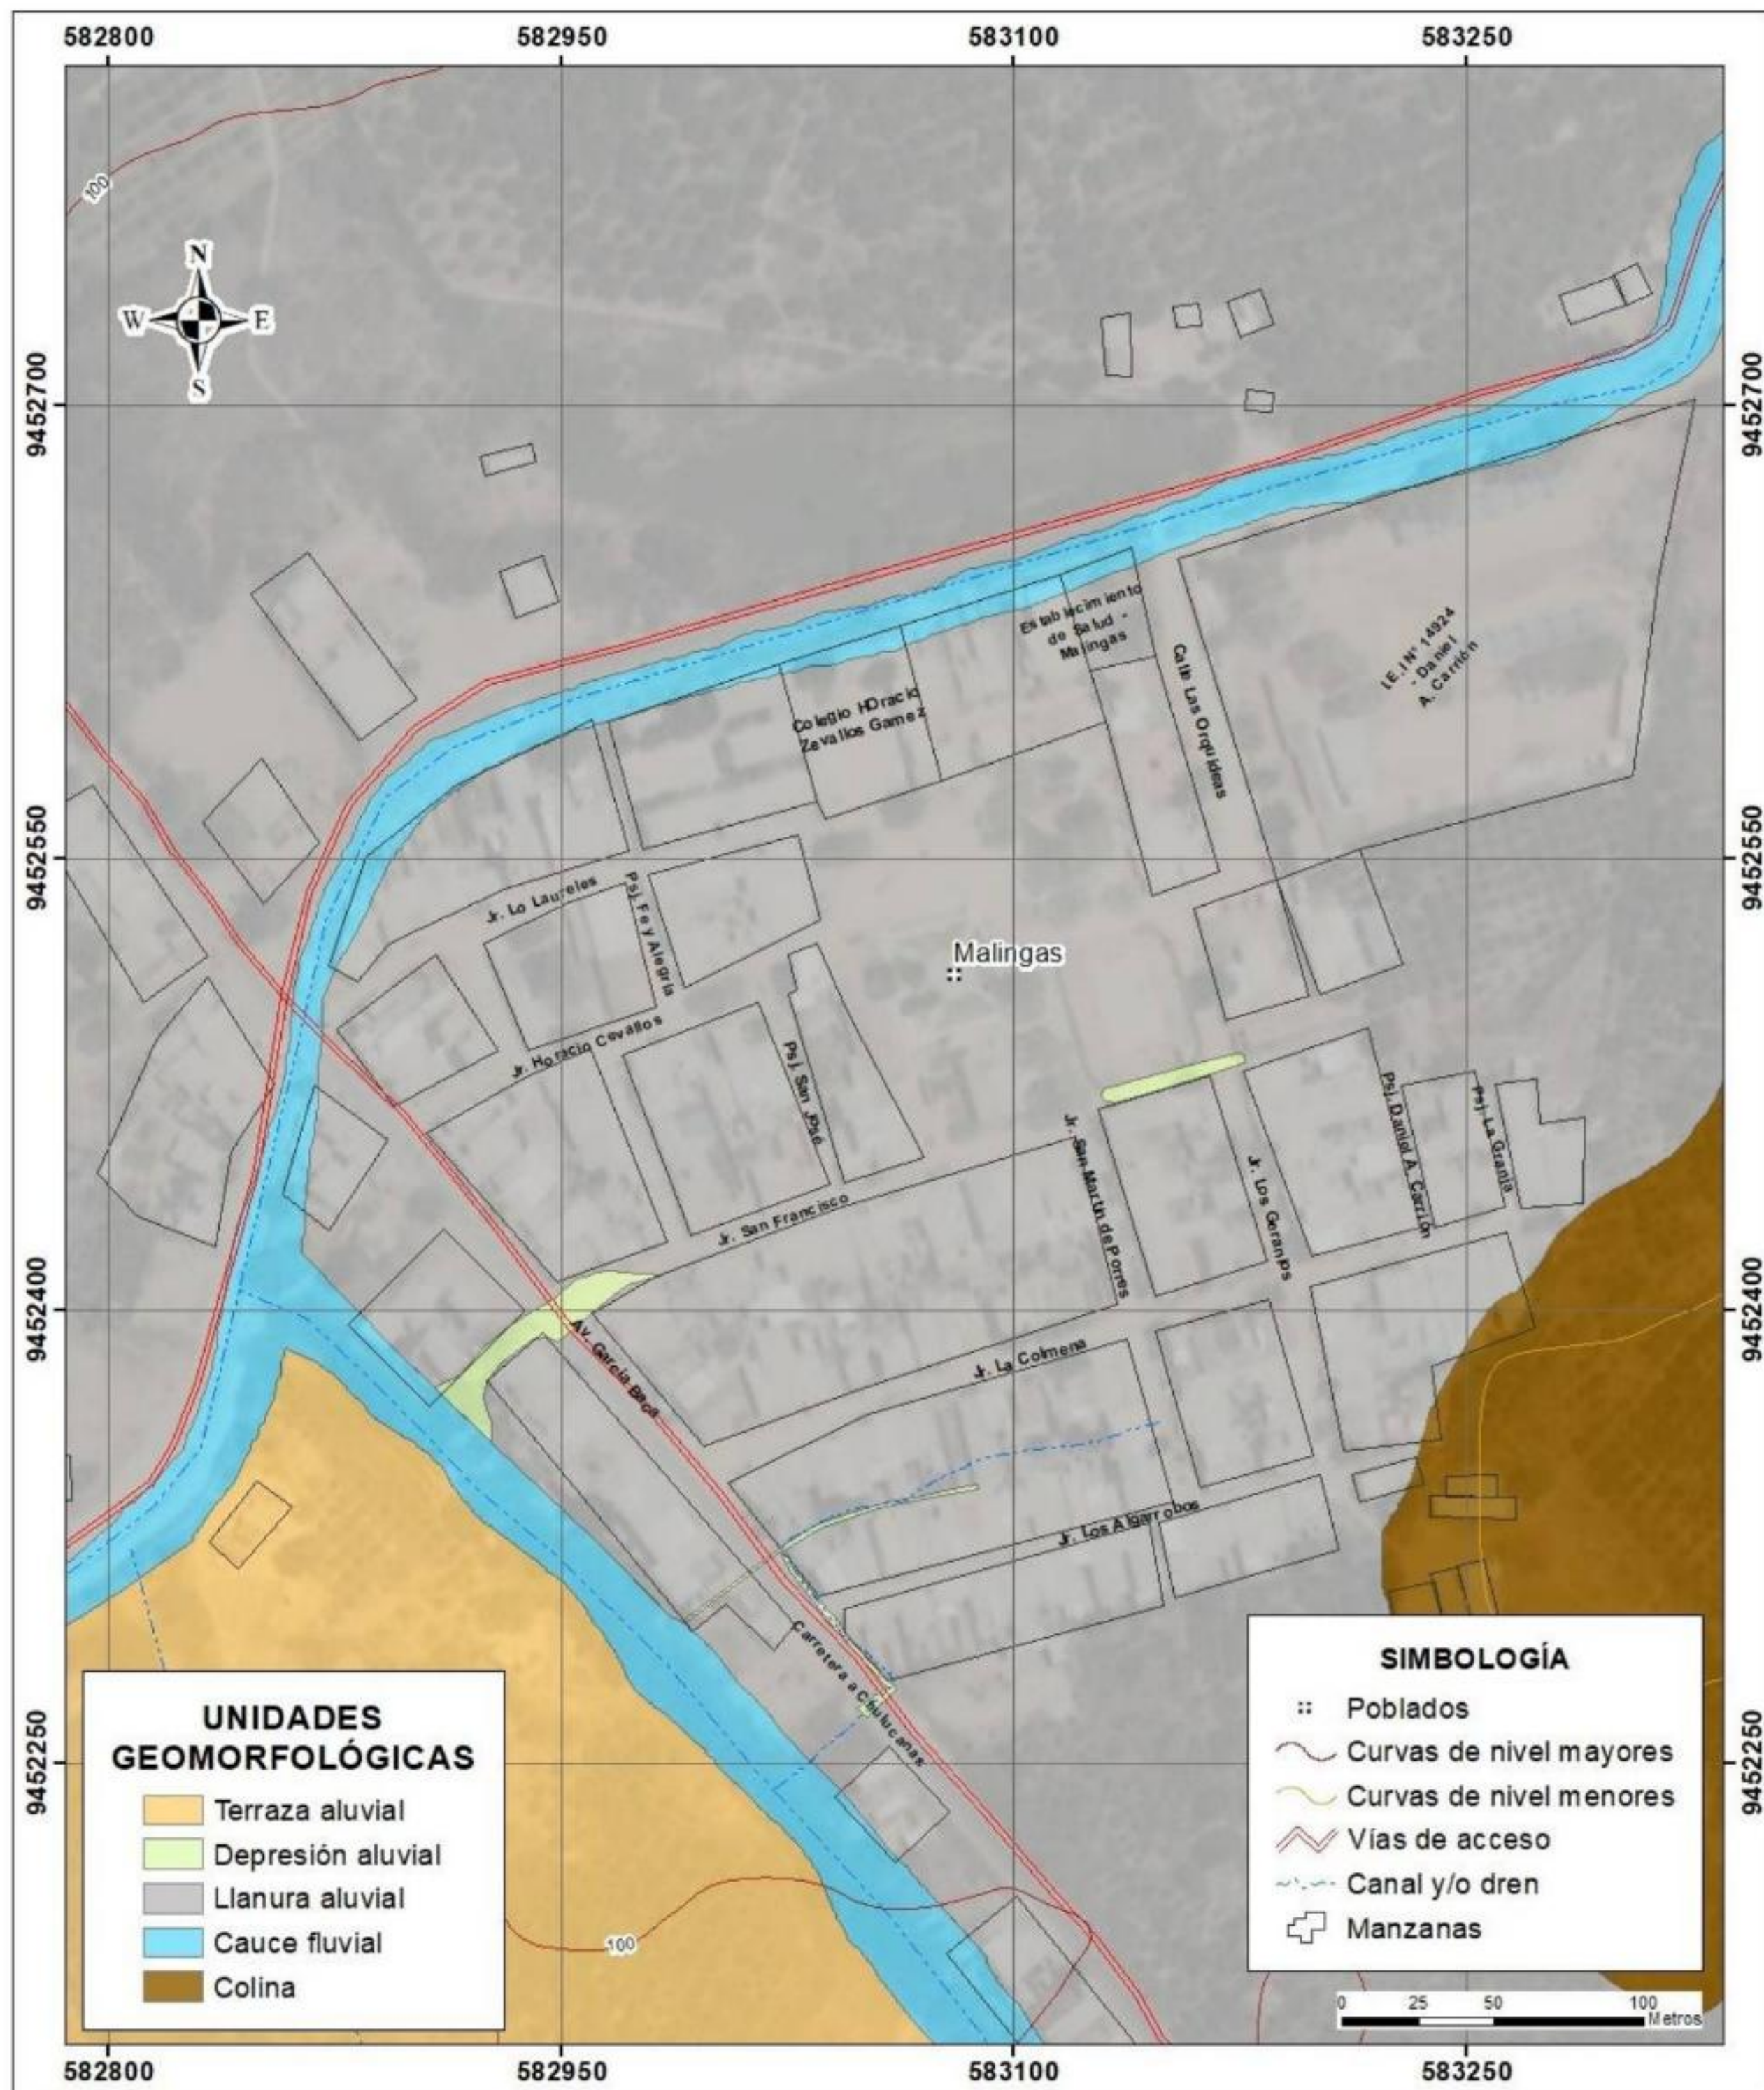
Figura 14.- Mapa geomorfológico del centro poblado Malingas, donde destaca que la mayor parte de la población se asienta sobre la unidad llanura aluvial.

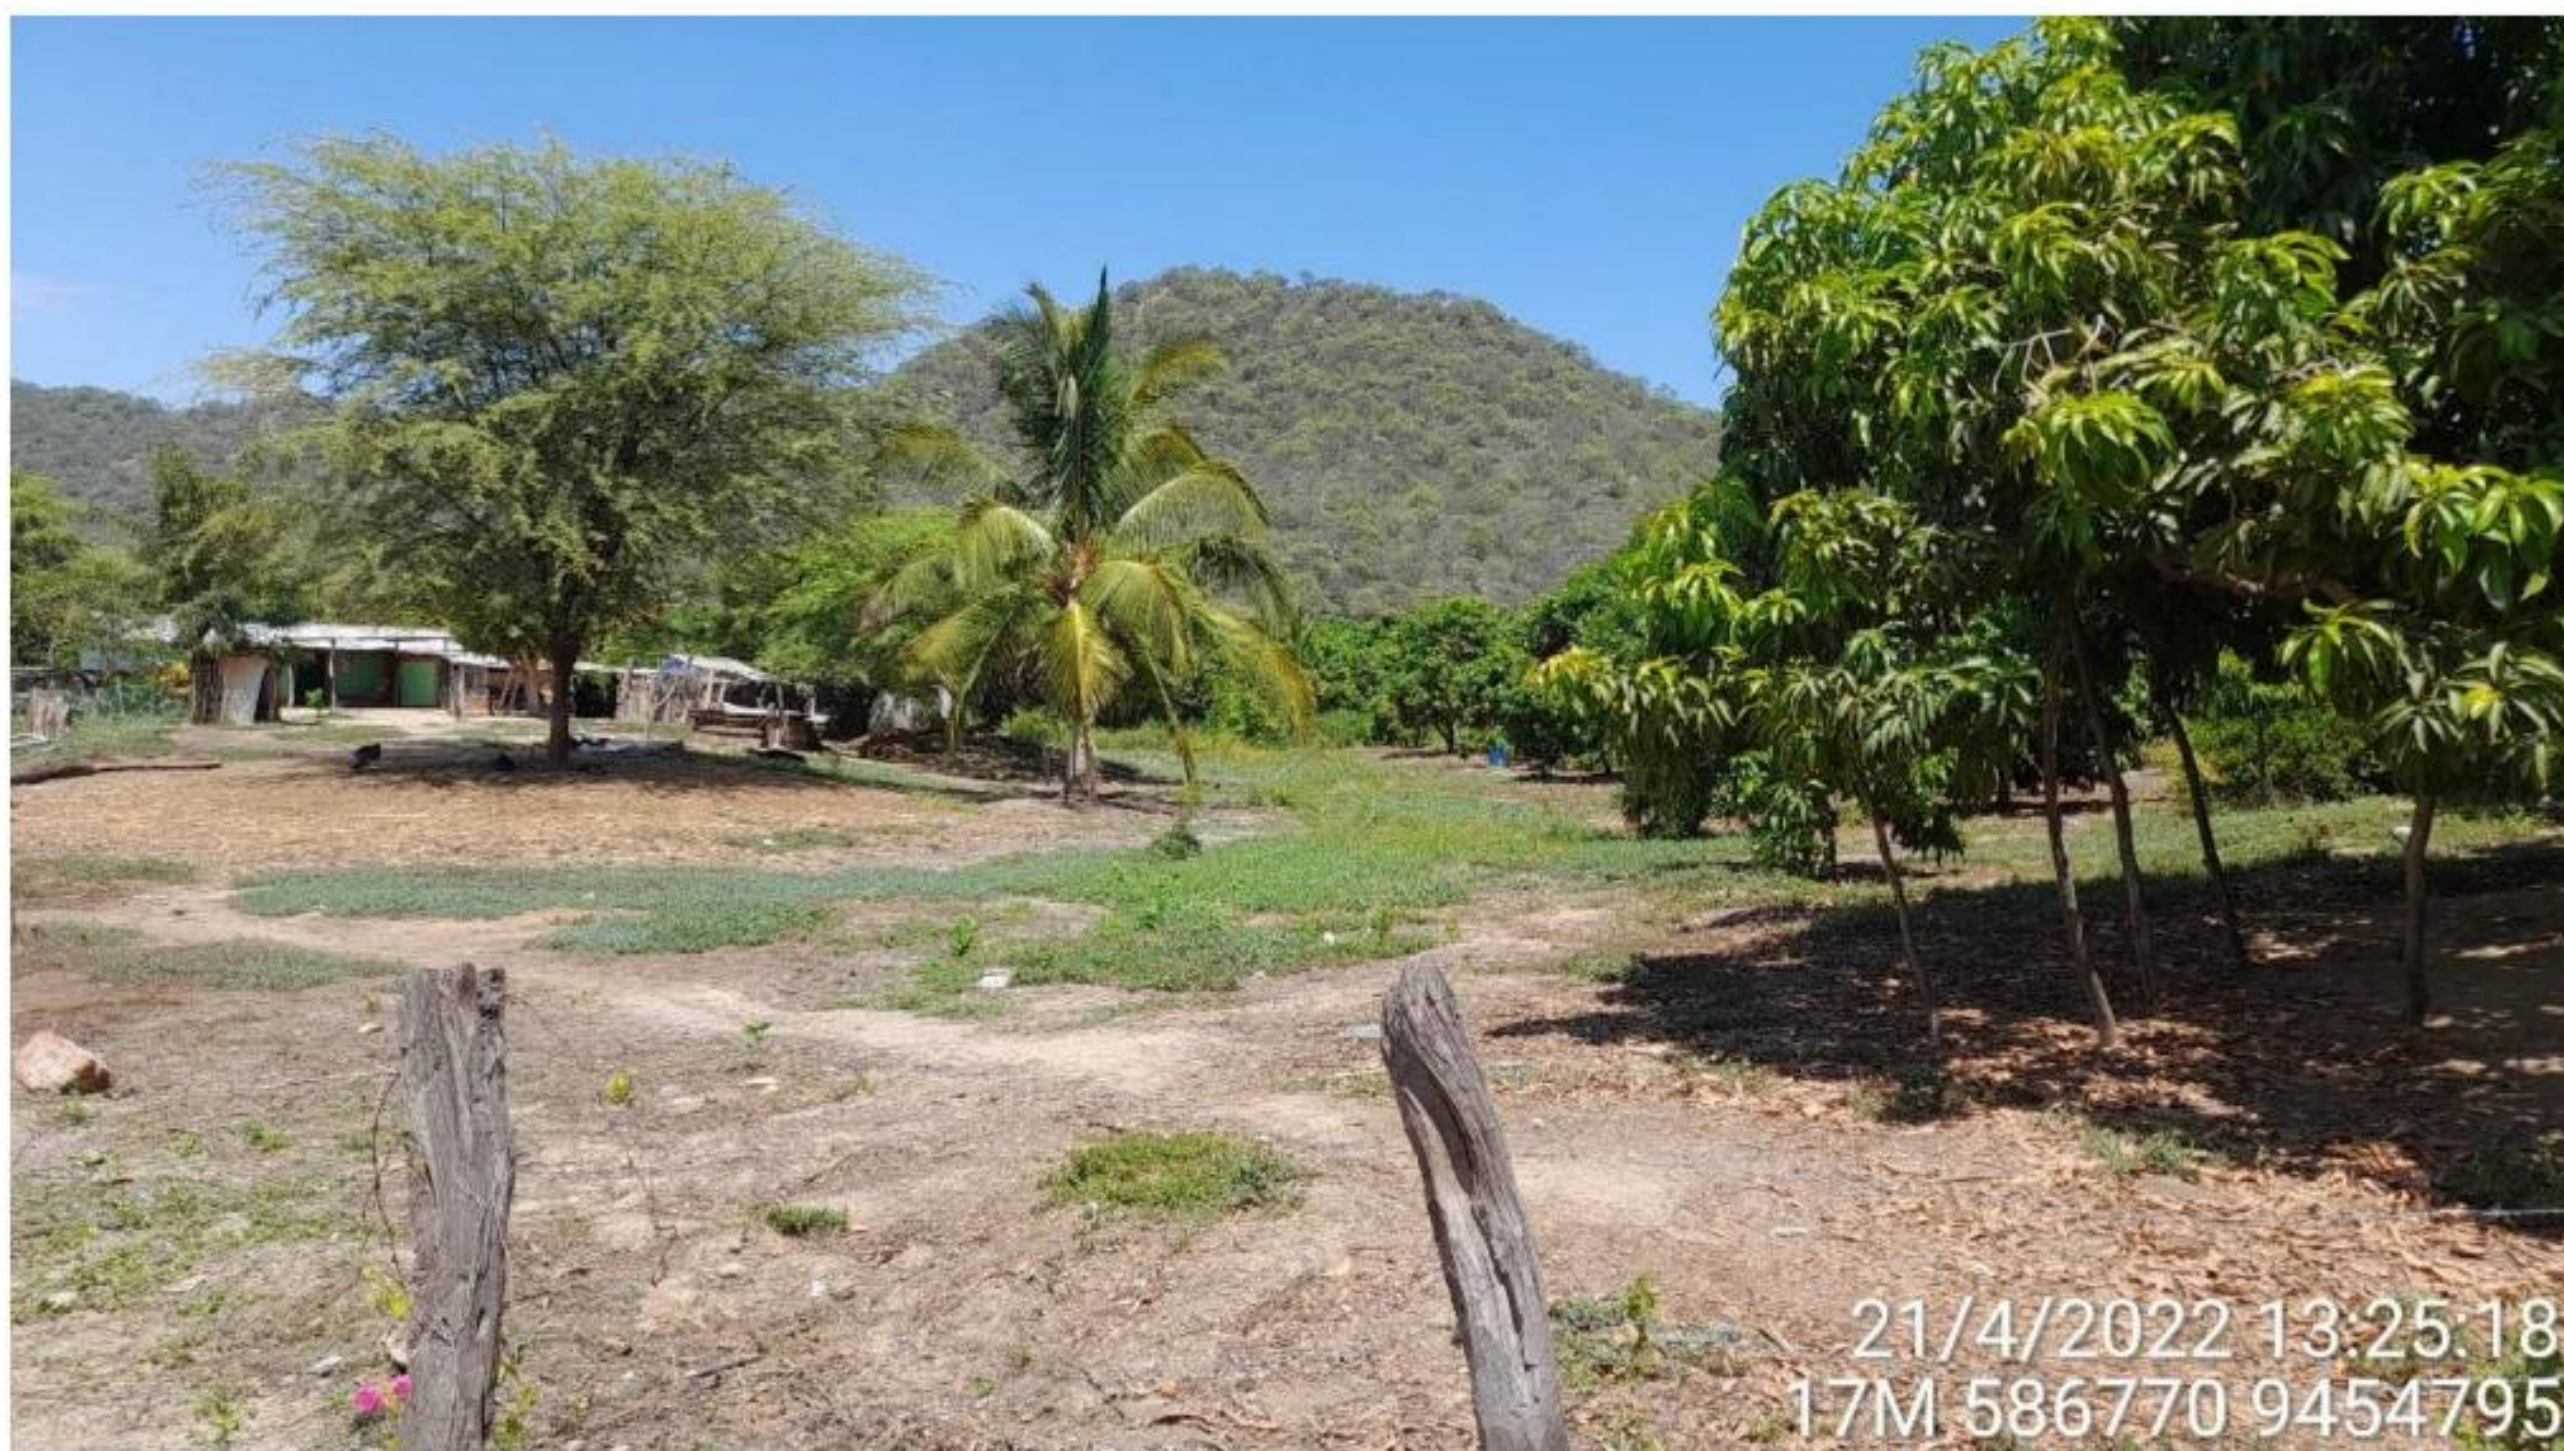
**Terraza aluvial:** Constituye una superficie llana o planicie de origen aluvial que presenta ligeras ondulaciones, se ubica hacia el extremo norte del caserío, lugar donde se desarrollan actividades agrícolas, (Figura 15).

*Figura 15.- Terraza aluvial ubicada en el extremo norte del caserío Monte Verde Bajo*
