**INSPECCIÓN GEODINÁMICA EN C. P. MALINGAS**  
**CASERÍOS ESPERANZA MI CAUTIVO CP 8 Y MONTE VERDE BAJO**  
**(Provincia Tambogrande – Provincia y Región Piura)**

Informe Técnico N°019-2022/IGP CIENCIAS DE LA TIERRA SÓLIDA

Inspección Geodinámica en el Centro Poblado de Malingas  
(Distrito Tambogrande, Provincia y Región de Piura)

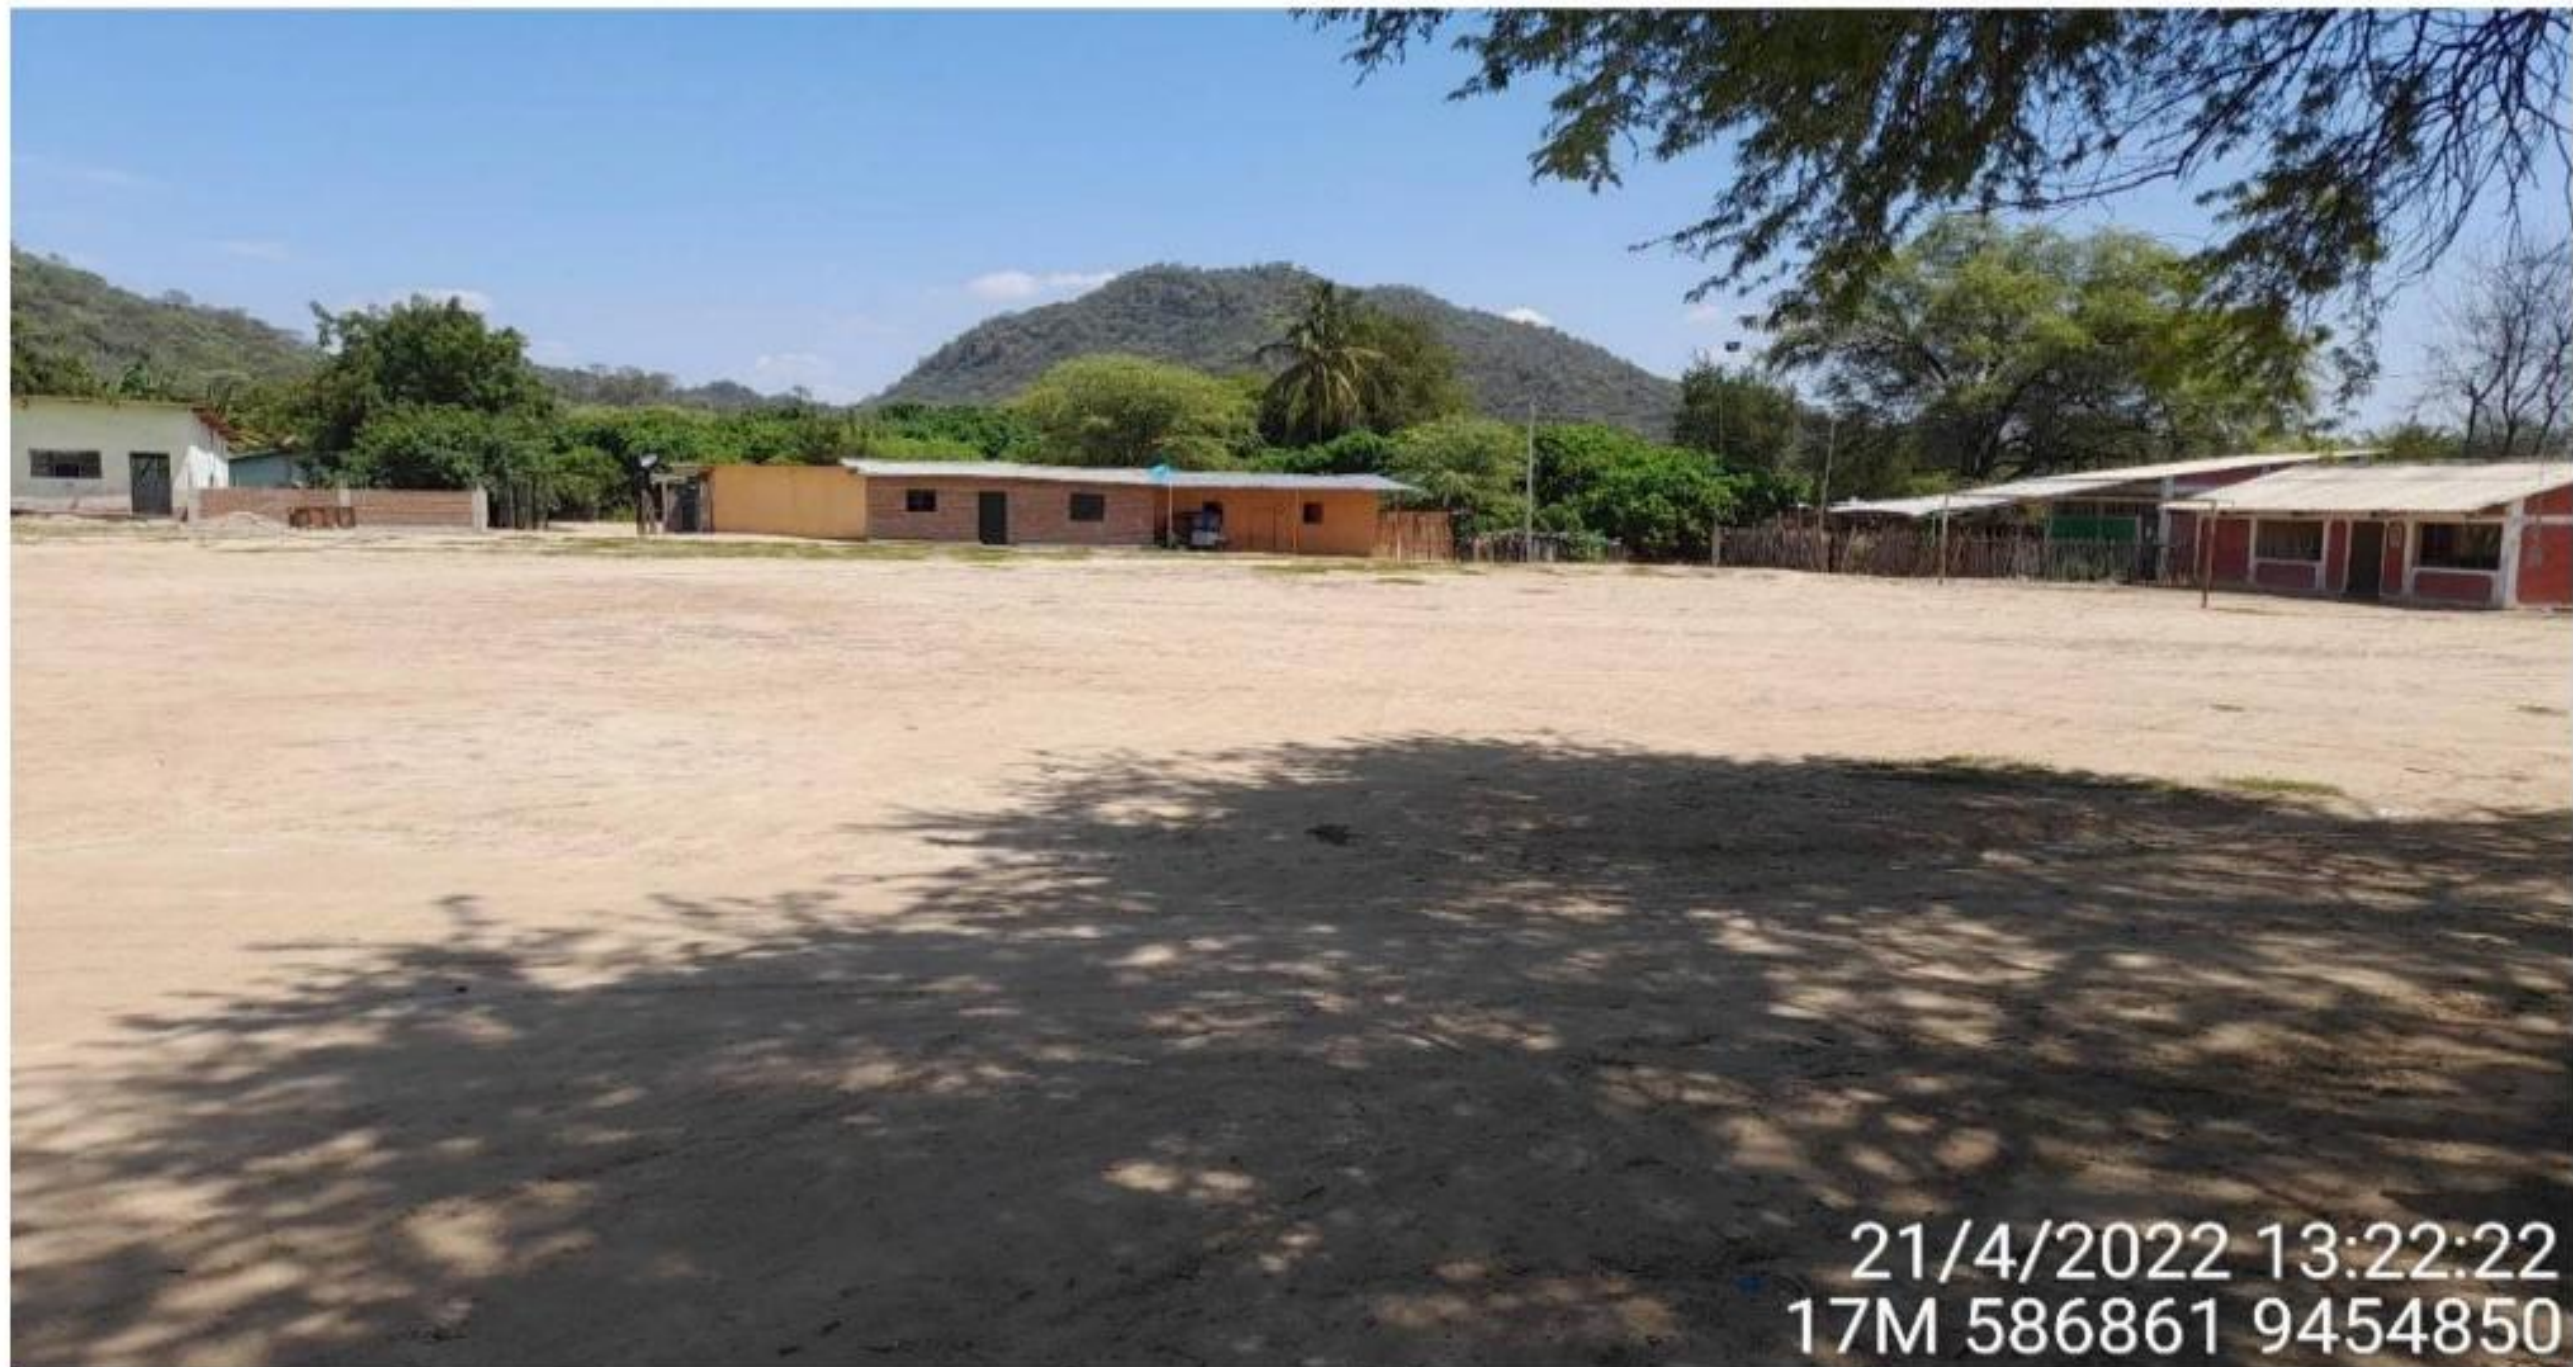
**Llanura aluvial:** Se define como una superficie llana a ligeramente ondulada con pendientes menores a 10° de inclinación. Se encuentra conformada por materiales heterogéneos de origen aluvial (clastos subangulosos a subredondeados envueltos en una matriz areno-limosa), sobre esta unidad geomorfológica se asienta la zona urbana del caserío Monte Verde Bajo (Figura 16).

*Figura 16.- Planicie aluvial sobre la que se asienta el área urbana*

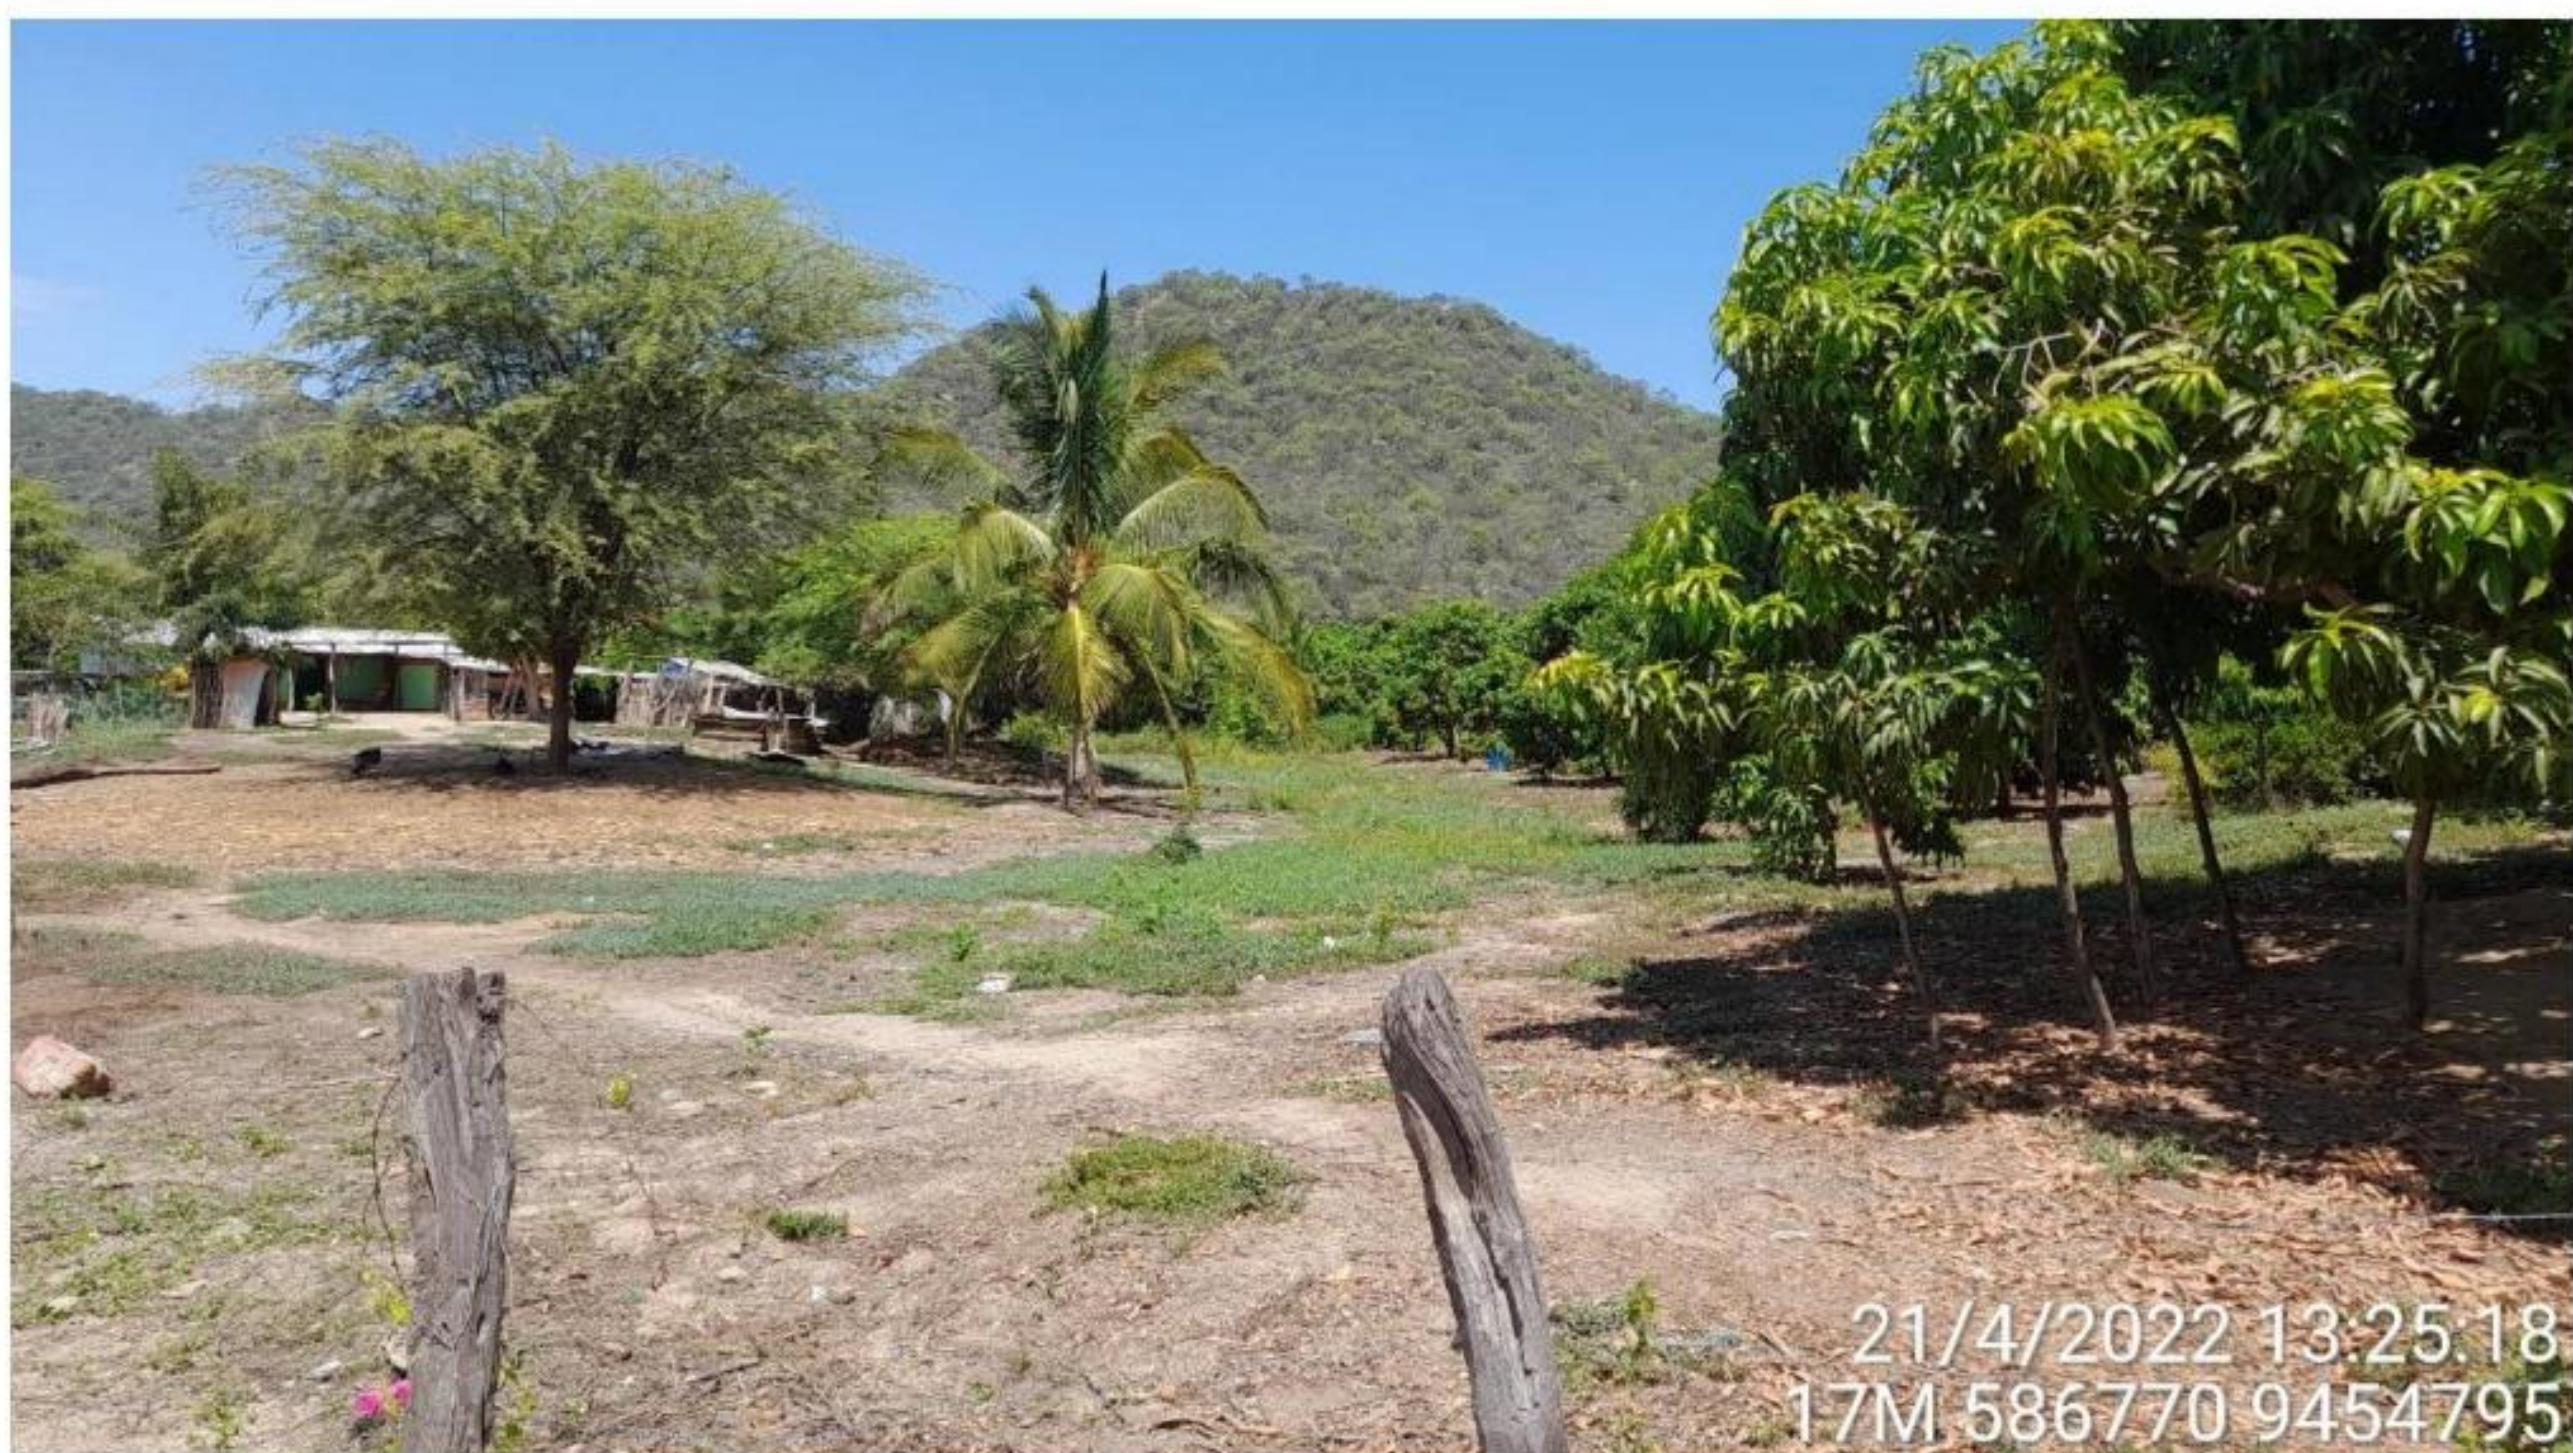
**Colina:** Se refiere a superficies elevadas cuya base presenta forma redondeada, las pendientes son inferiores a los  $45^\circ$  de inclinación, se ubica a 165 m al suroeste de la plaza principal del caserío Monte Verde Bajo, (Figura 17).

*Figura 17.- Colina ubicada en los alrededores del caserío Monte Verde Bajo*

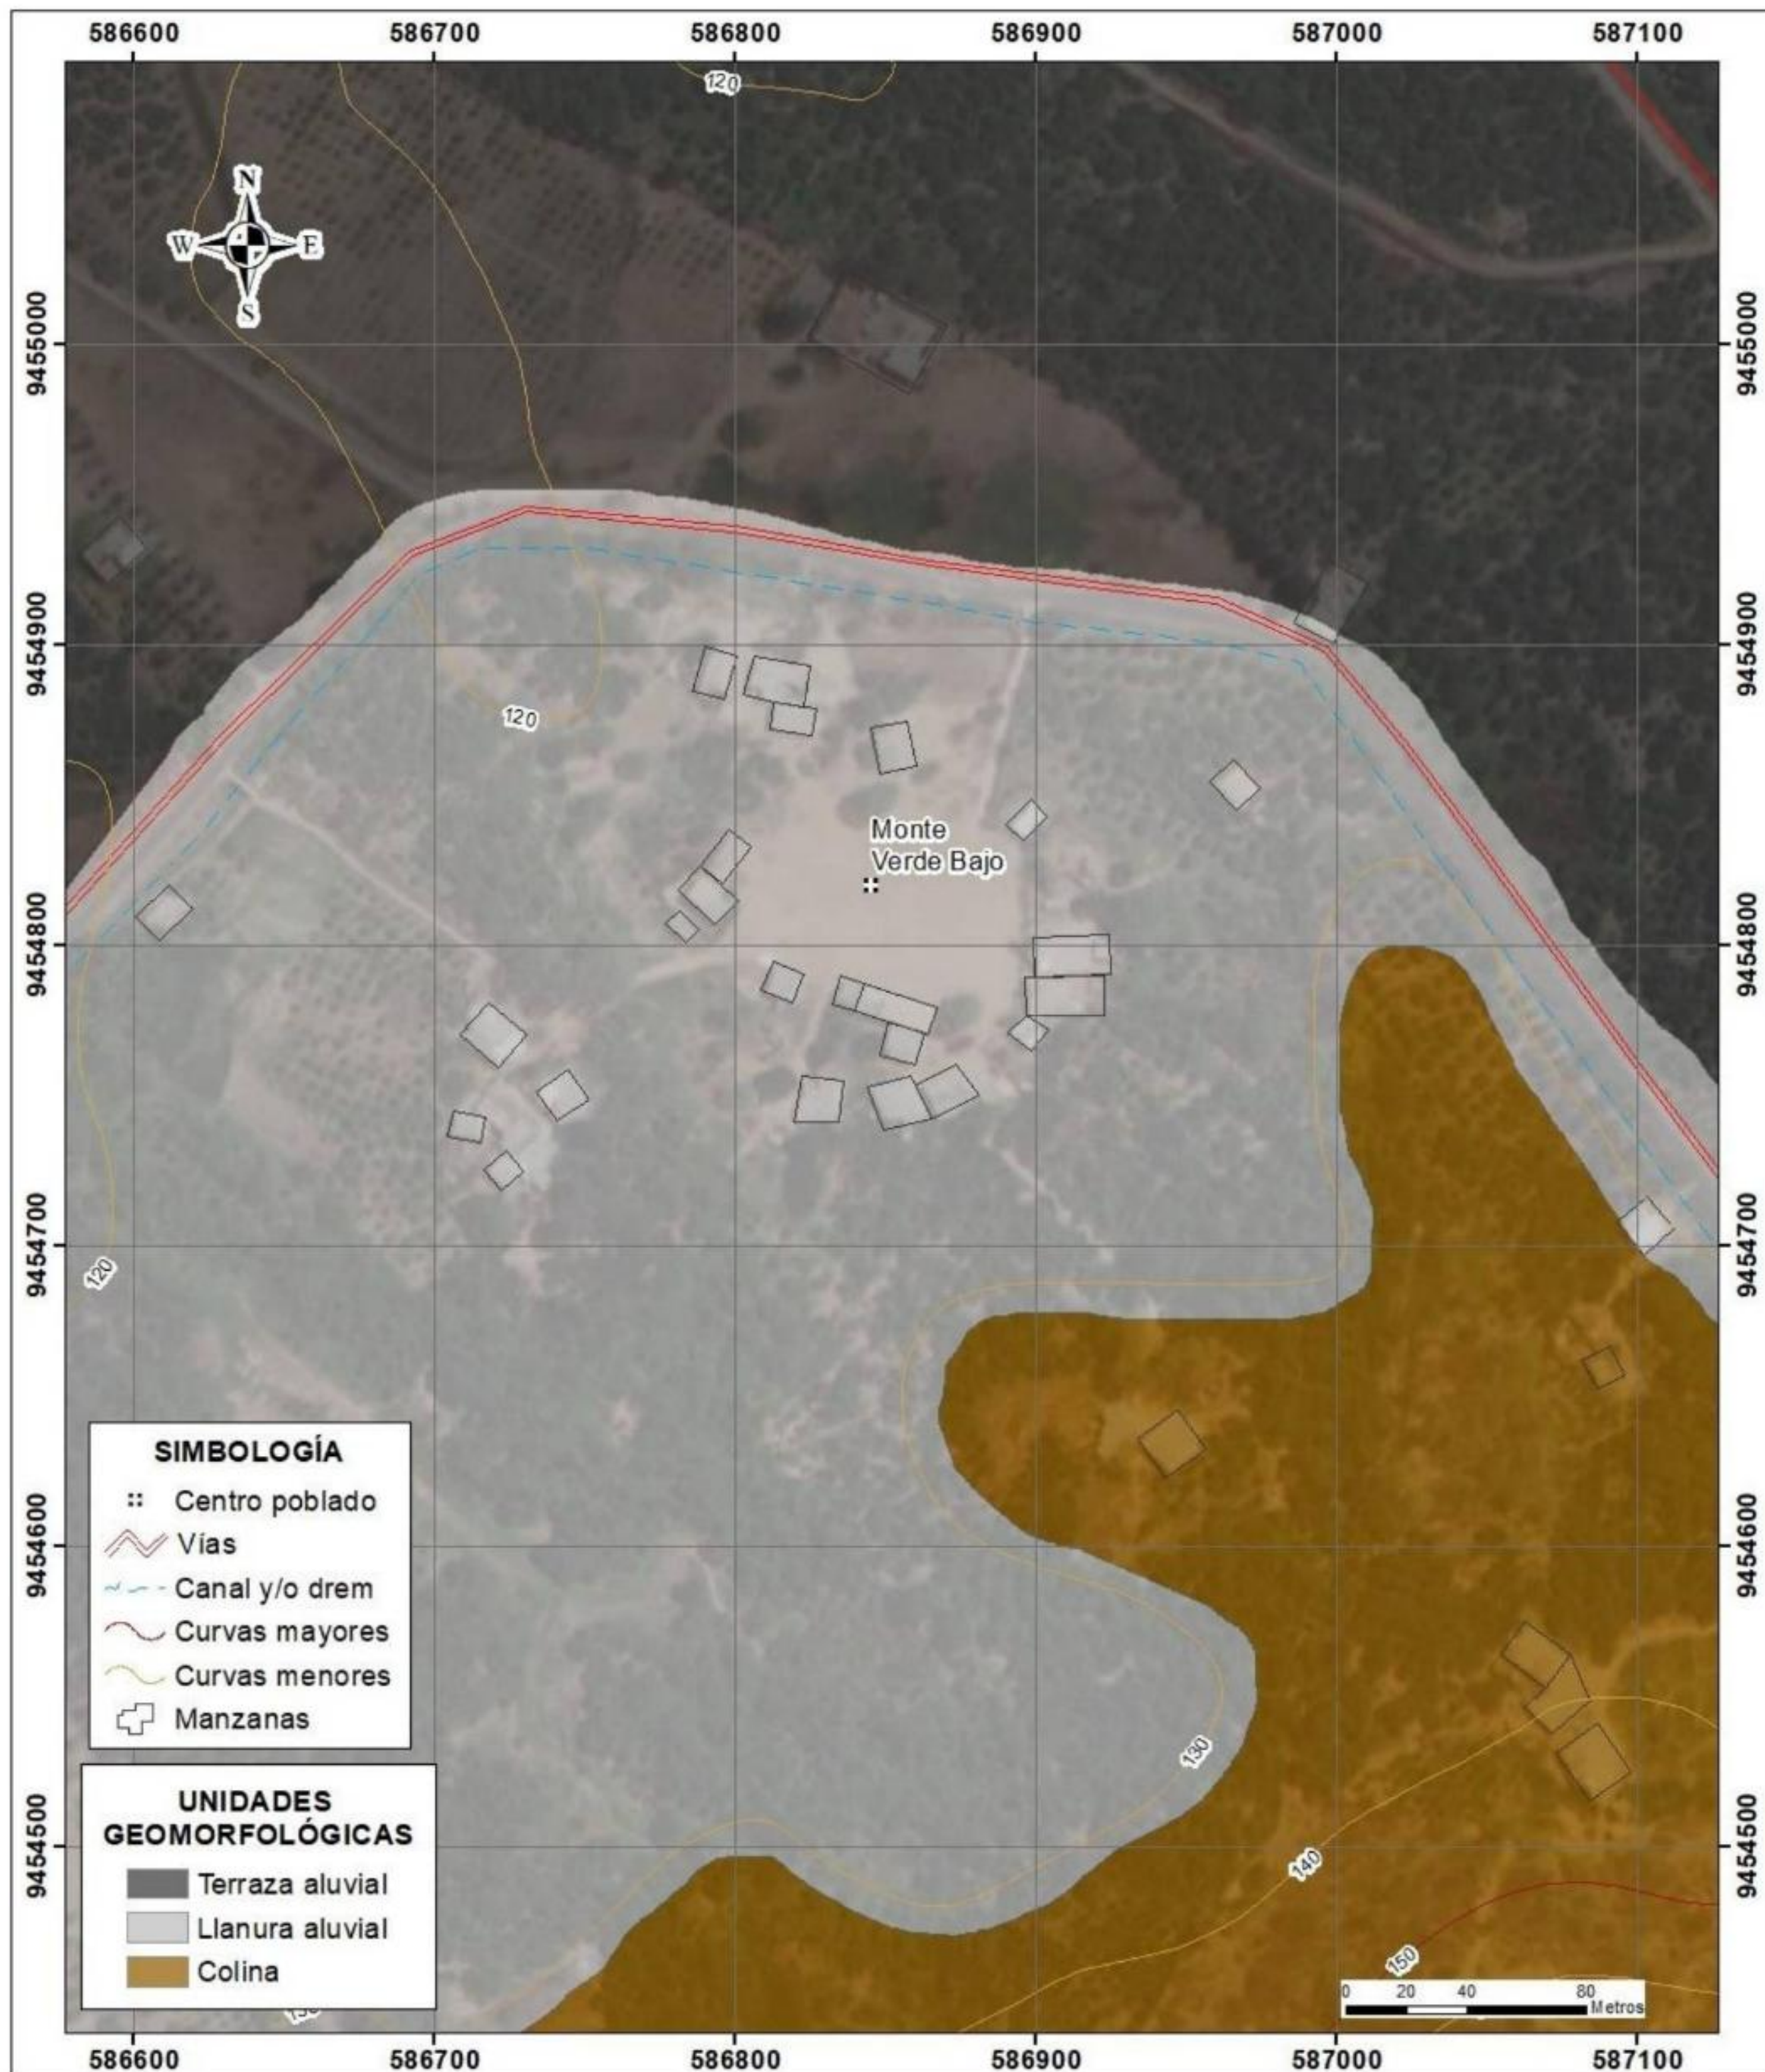
Figura 18.- Mapa geomorfológico del caserío Monte Verde Bajo, donde se destaca que la mayor parte de la población se asienta sobre la unidad llanura aluvial.

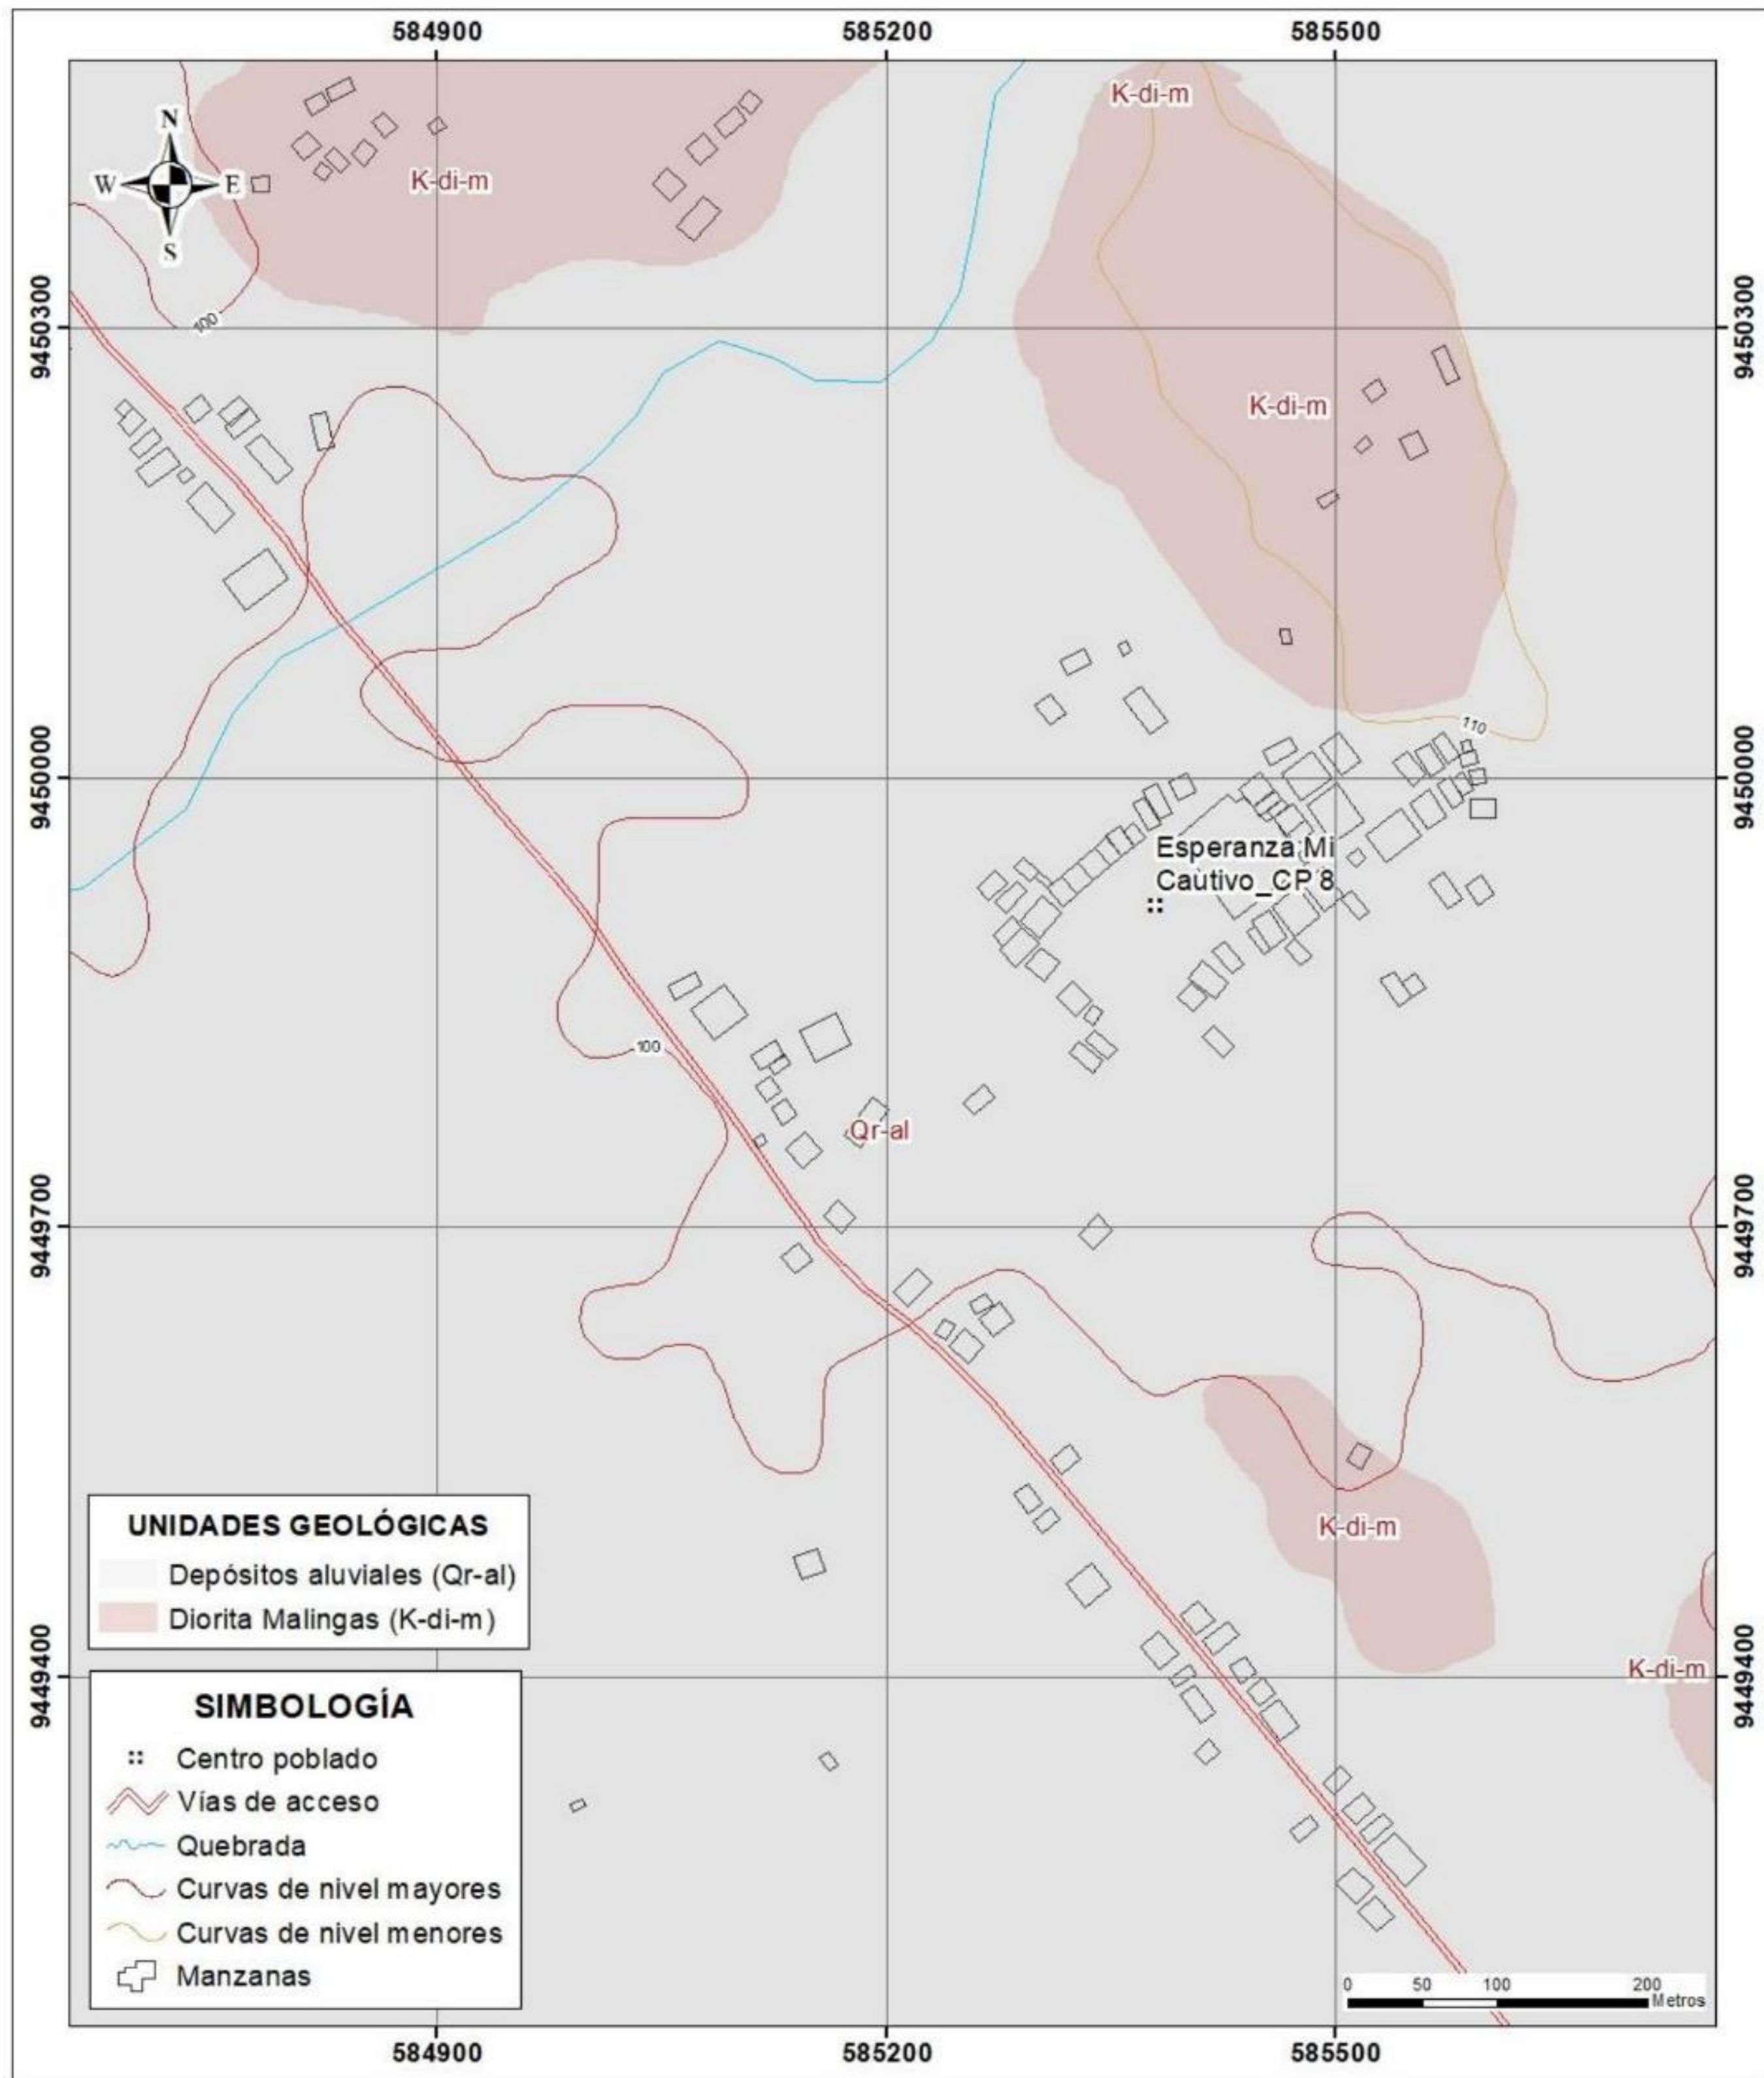
Figura 19.- Mapa geológico del caserío Esperanza Mi Cautivo – CP 8

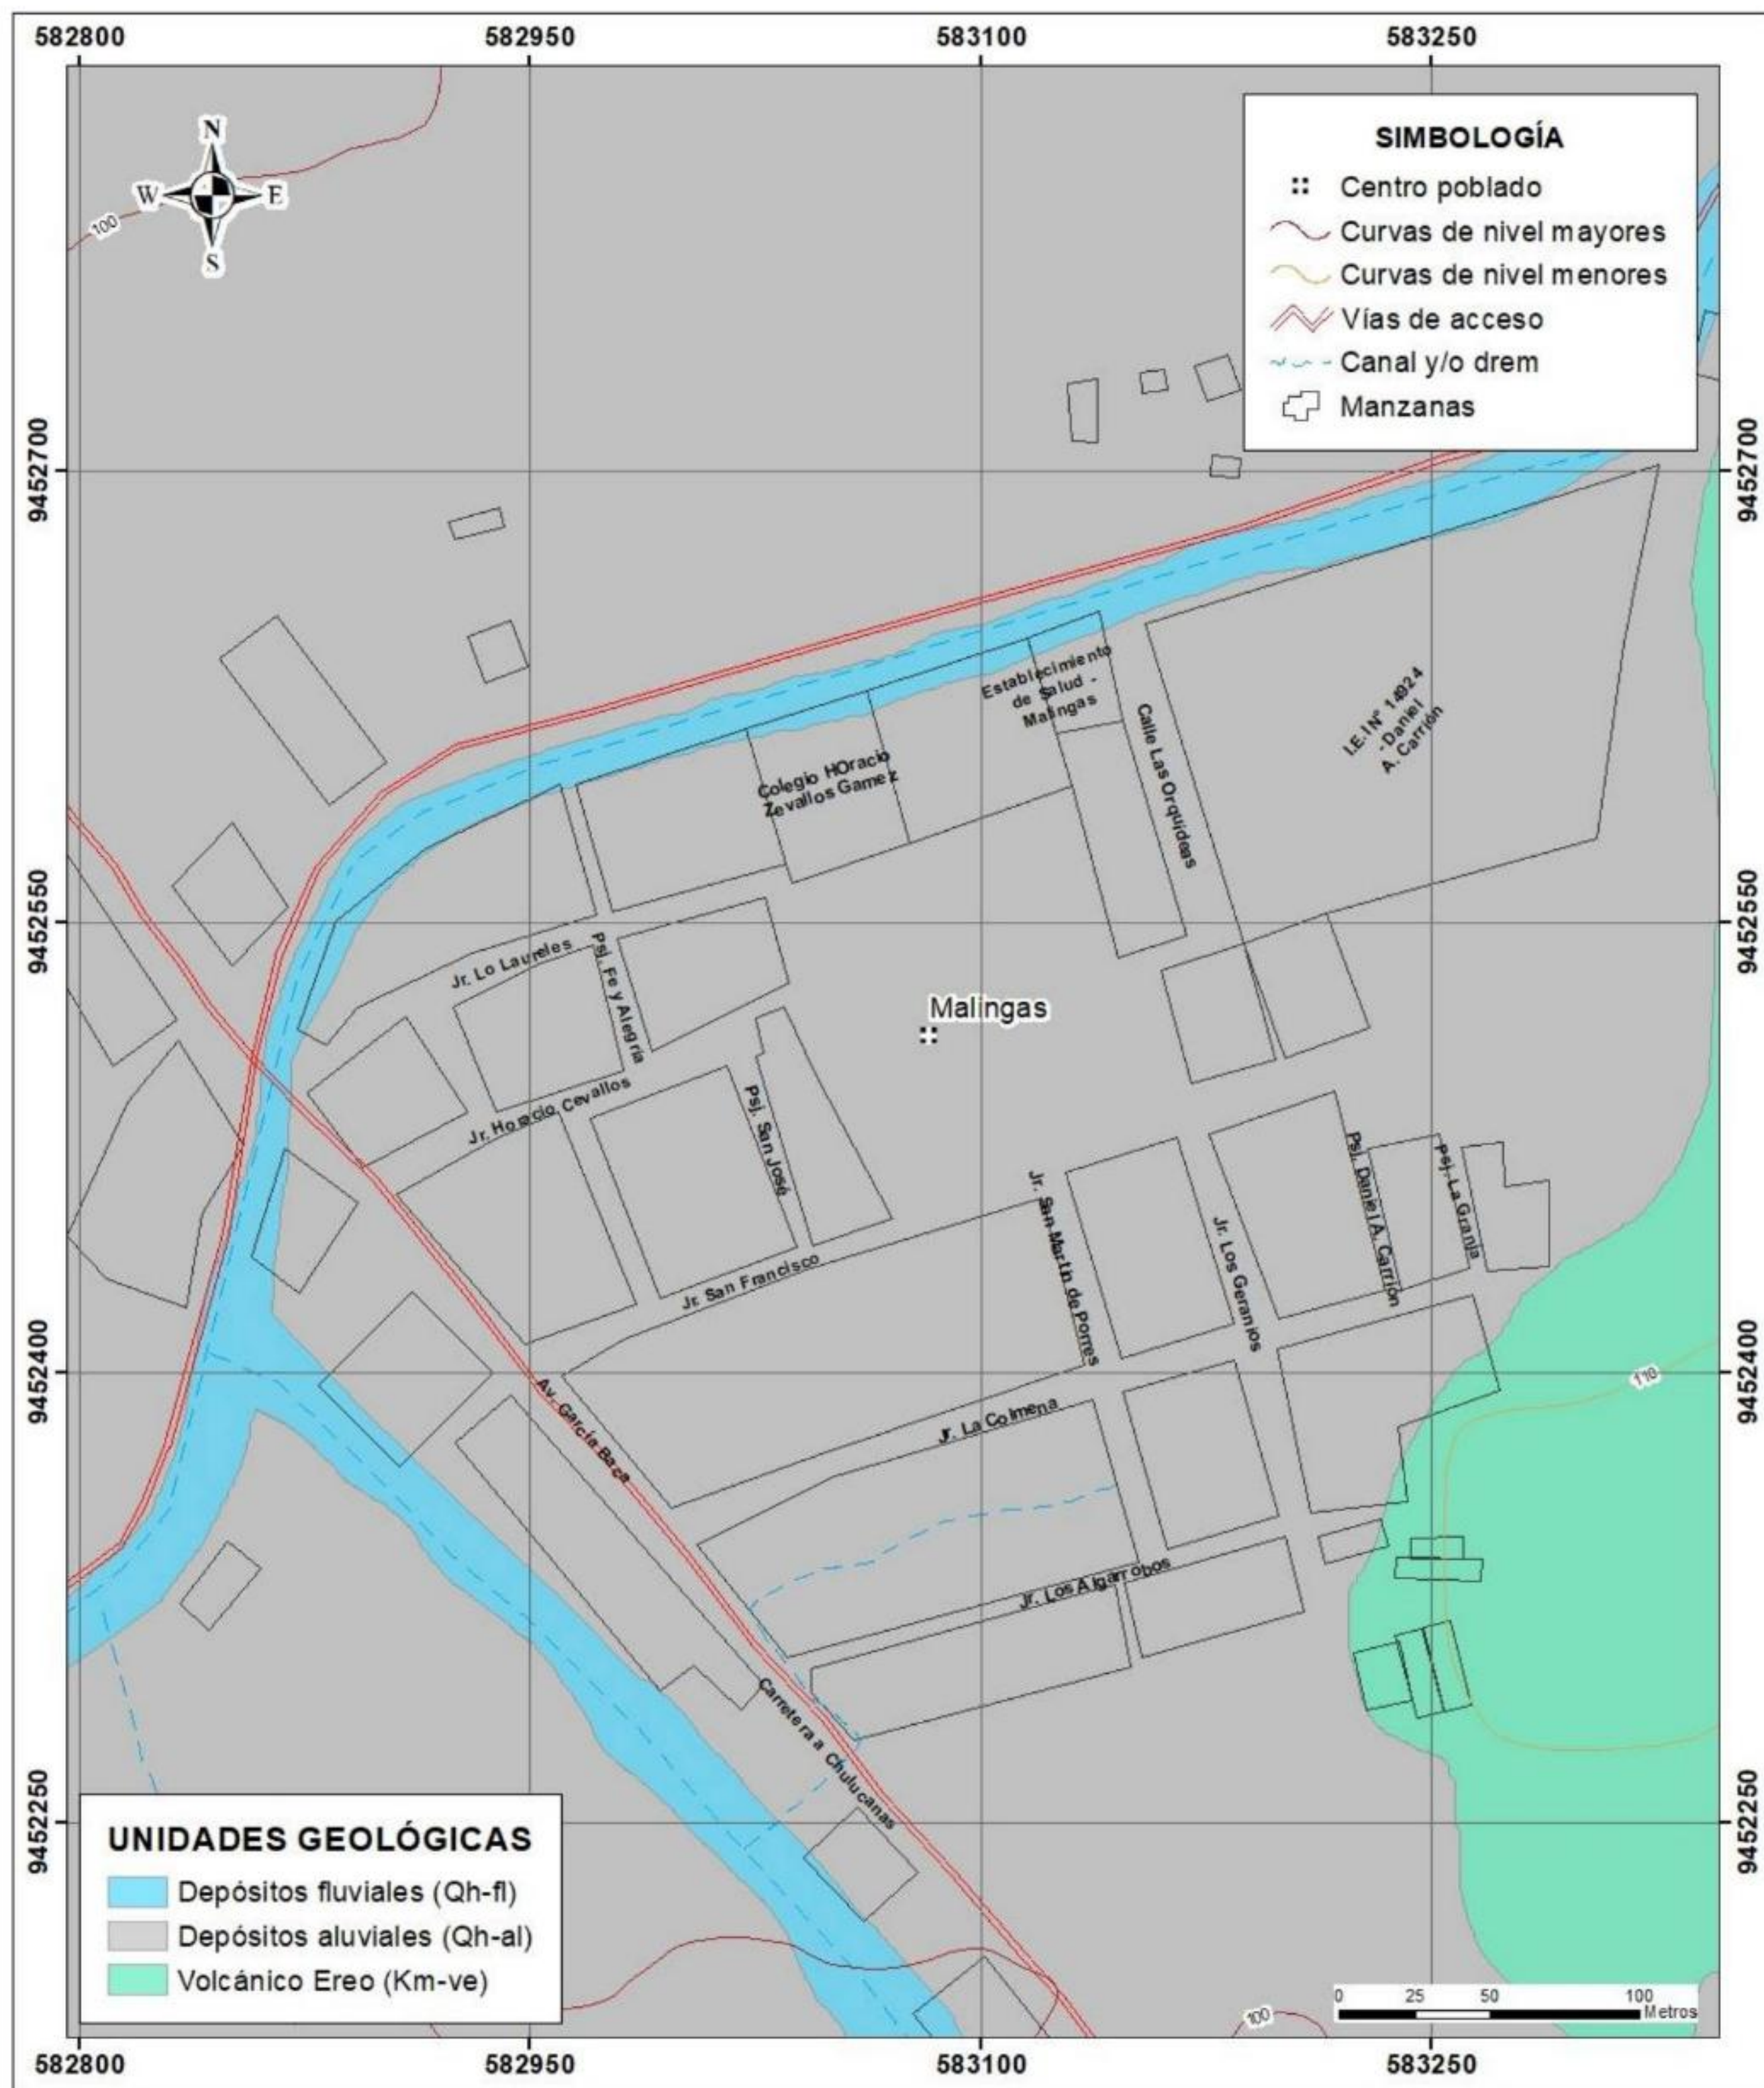
Figura 20.- Mapa geológico del centro poblado Malingas

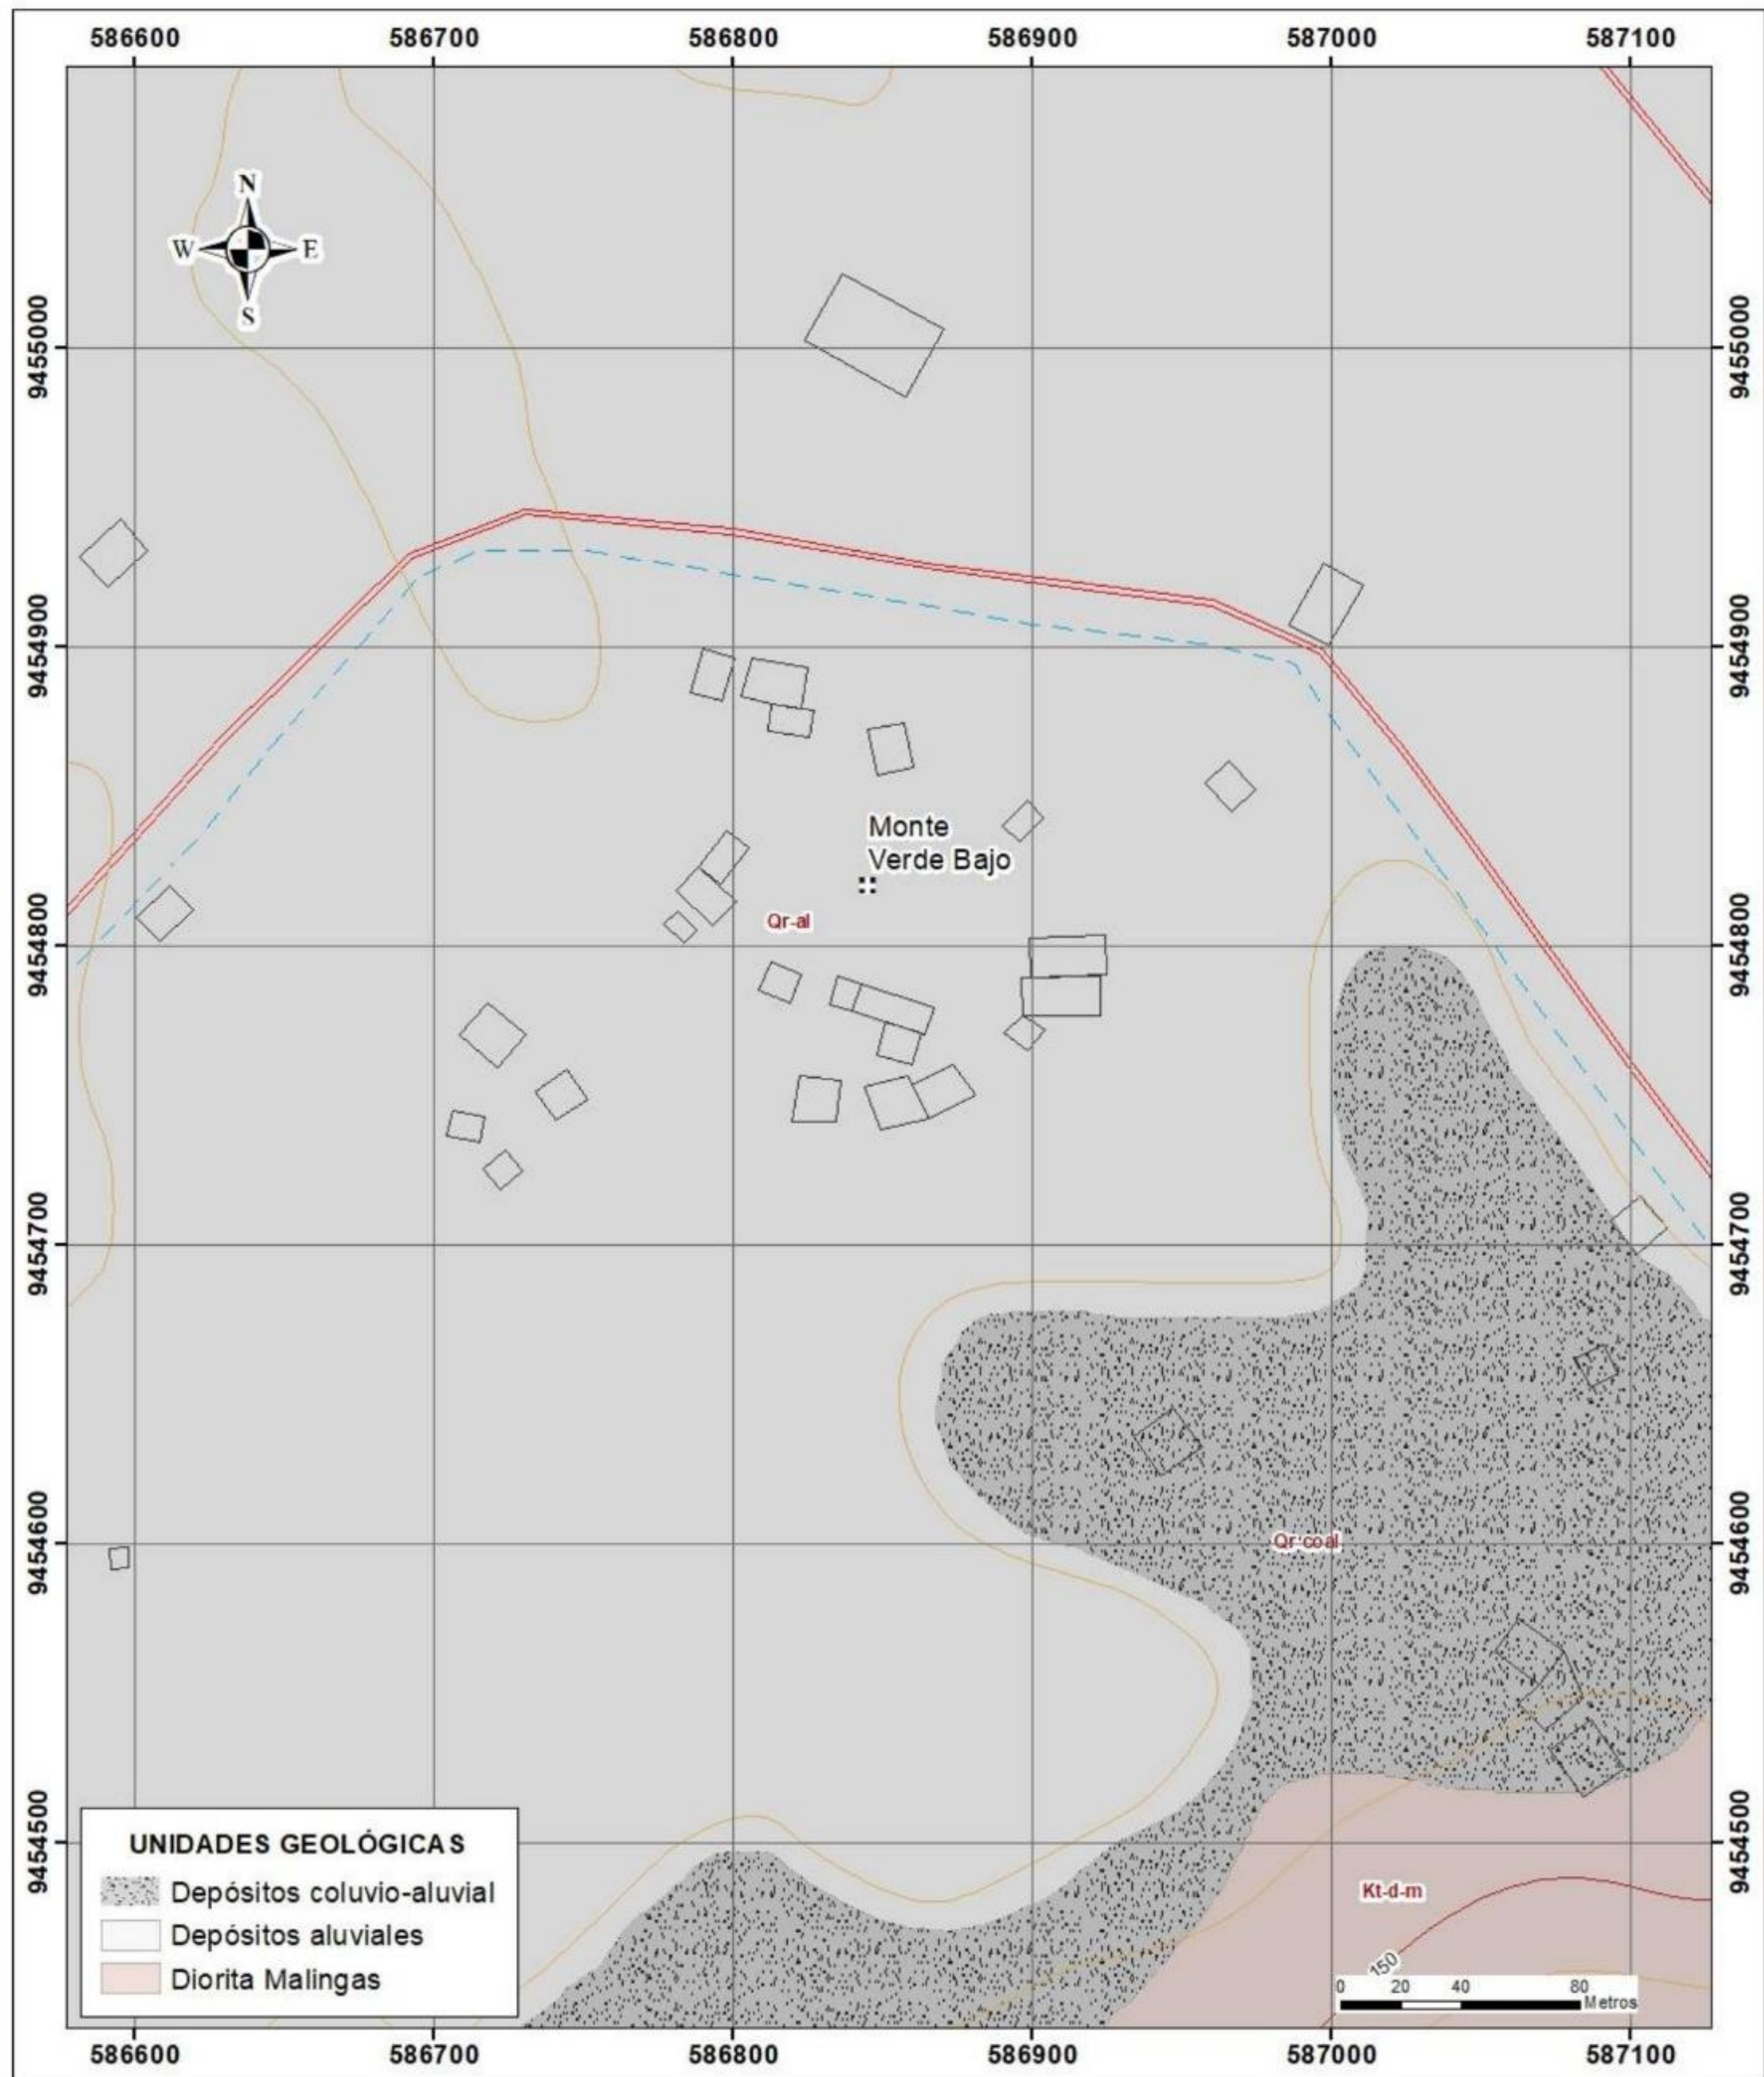
Figura 21.- Mapa geológico del caserío Monte Verde Bajo
