# INSPECCIÓN GEODINÁMICA EN LOS A.H. VISTA AL MAR, CERRO LLORÓN Y PLAYA CANGREJOS

(Distrito y Provincia de Paita – Región Piura)

Informe Técnico N°036-2022/IGP CIENCIAS DE LA TIERRA SÓLIDA

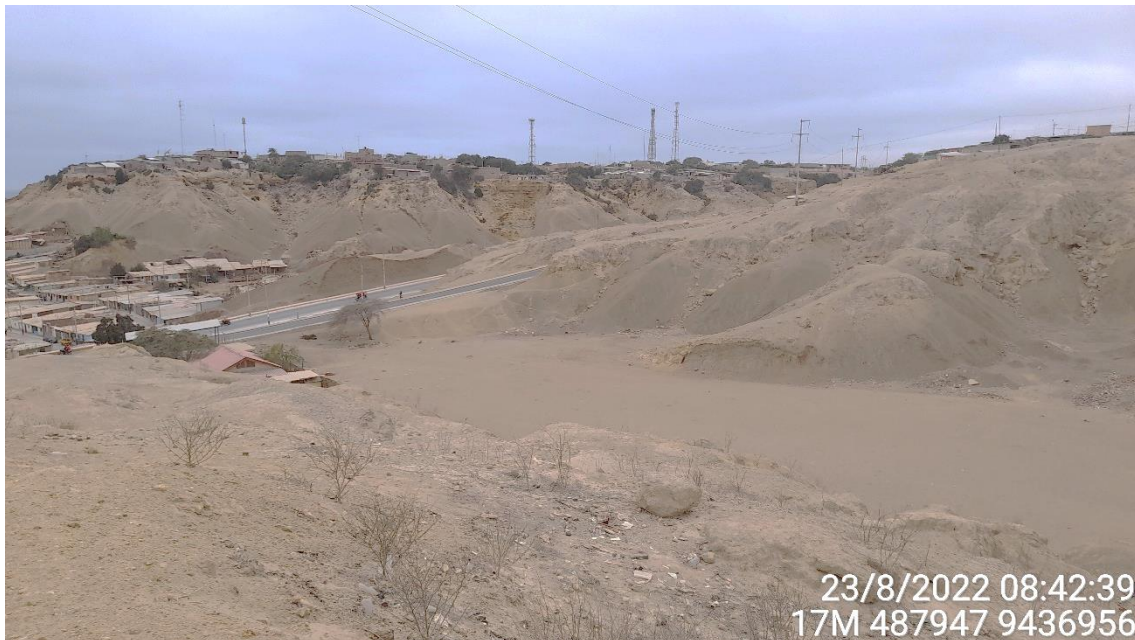
**Loma:** Unidad geomorfológica constituida por superficies elevadas de forma alargada con pendiente superior a los 15° de inclinación. Sobre esta unidad se ubican los sectores A.H. Keiko Sofía, A.H. Vista al Mar y P.J. El Tablazo, (Figura 4).

*Figura 4.- Loma sobre la cual se asienta el área urbana del AH. Vista al Mar*

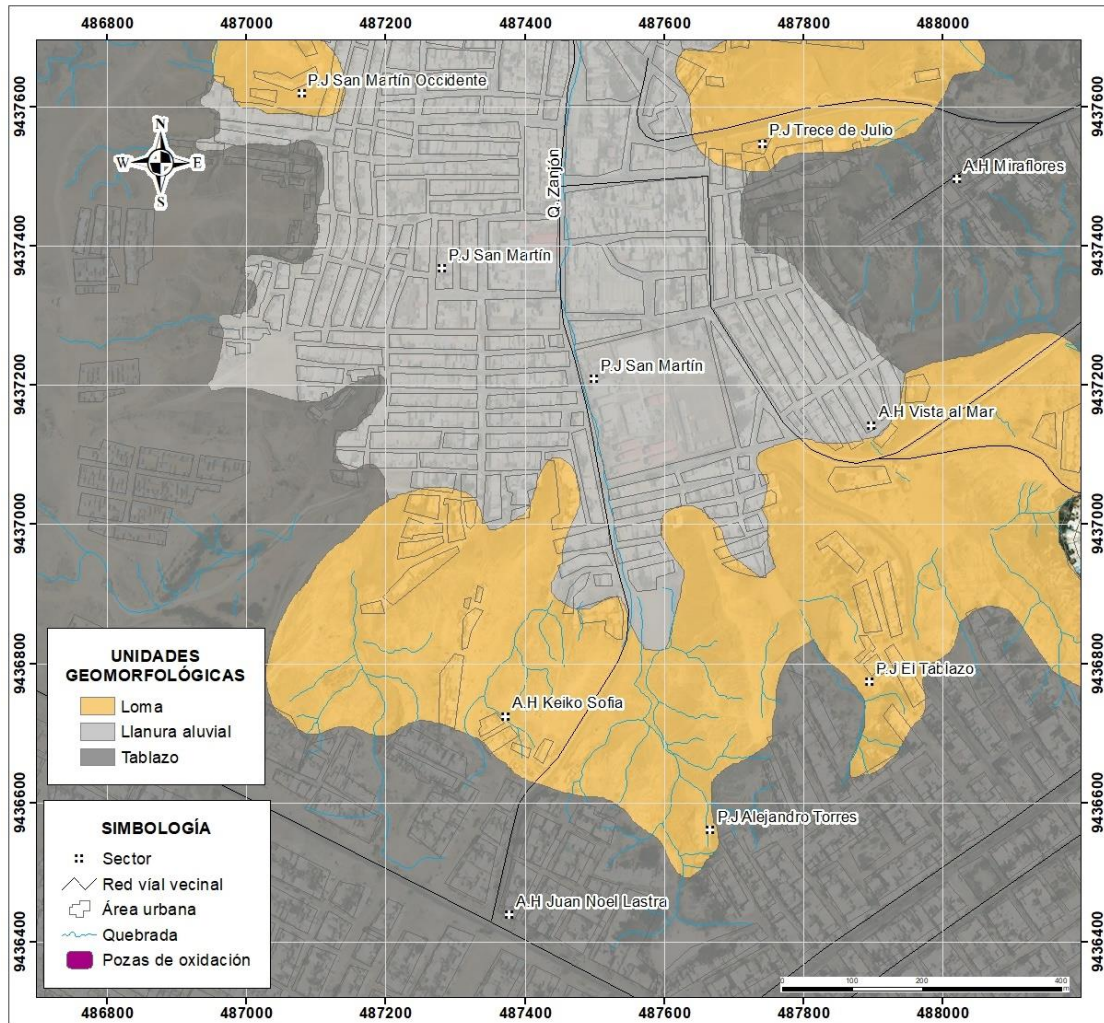
Figura 7.- Mapa geomorfológico del A.H. Vista al Mar, donde la población se asienta principalmente sobre la unidad llanura aluvial

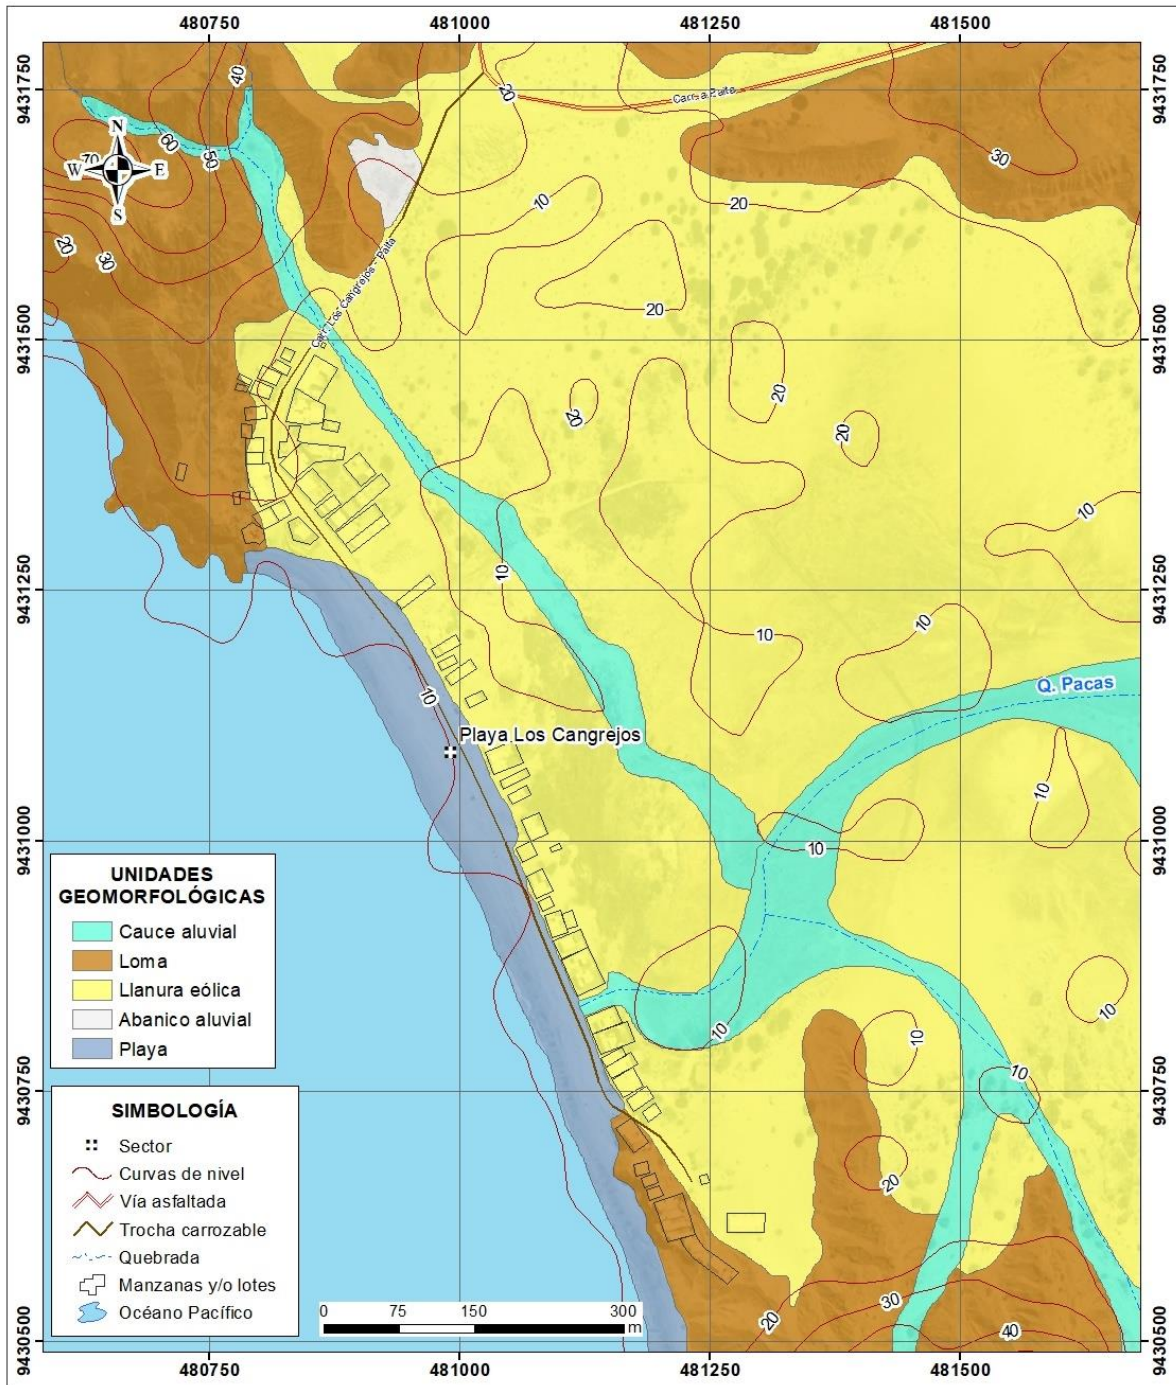
Figura 12.- Mapa geomorfológico de Playa Cangrejos, donde destaca que la mayor parte de la población se asienta sobre una llanura eólica que se ubica al lado oriental de la playa

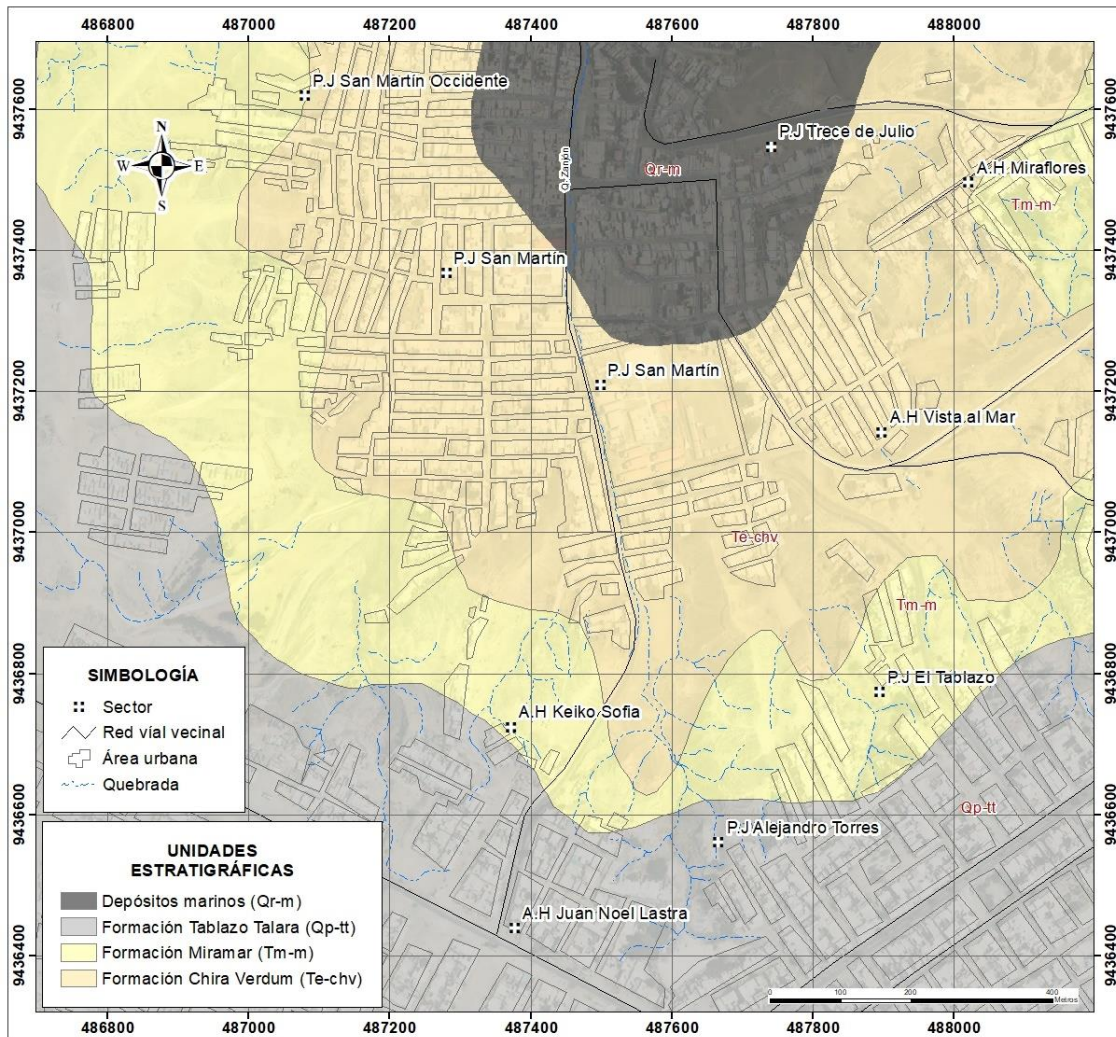
Figura 13.- Mapa geológico del A.H. Vista al Mar y Cerro Llorón

**Formación Chira Verdún (Te-chv):** Consiste en la intercalación de areniscas de grano medio a grueso y lutitas bentoníticas de color gris verdoso y púrpura, conglomerados heterogéneos con clastos subangulosos a subredondeados en matriz de areniscas poco compactas, sobre esta unidad geológica se asientan principalmente las viviendas de los sectores PJ San Martín y A.H. Vista al Mar.

**Formación Miramar (Tm-m):** Conformado por conglomerados con matriz de arenisca arcósica poco compactas, deleznable, areniscas tobáceas y areniscas coquiníferas. Sobre esta unidad litoestratigráfica se ubican parte de las viviendas del A.H. Keiko Sofía y el PJ El Tablazo.

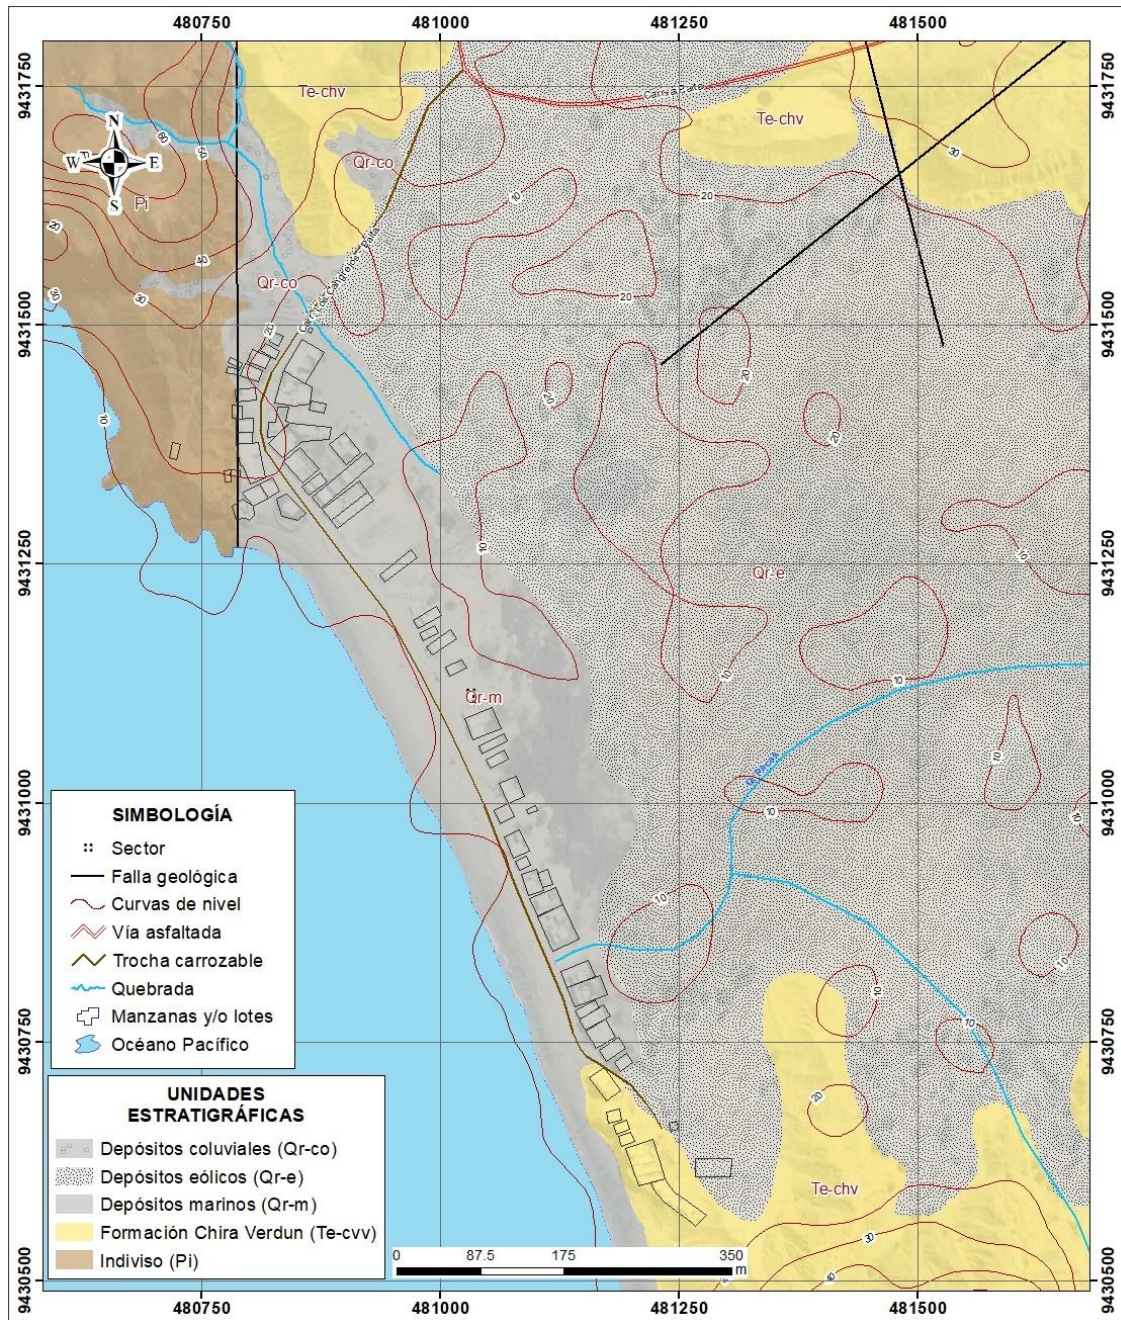
Figura 14.- Mapa geológico de la playa Los Cangrejos

**Depósitos coluviales (Qh-co):** Consisten en materiales sueltos o inconsolidados que resultan de la meteorización de las rocas preexistentes y están dispuestos sobre la parte media y/o pie de las laderas. Estos depósitos han sido reconocidos en la parte baja de las lomas situadas en el extremo norte de Playa Cangrejos, específicamente contiguos a la carreta de acceso principal.

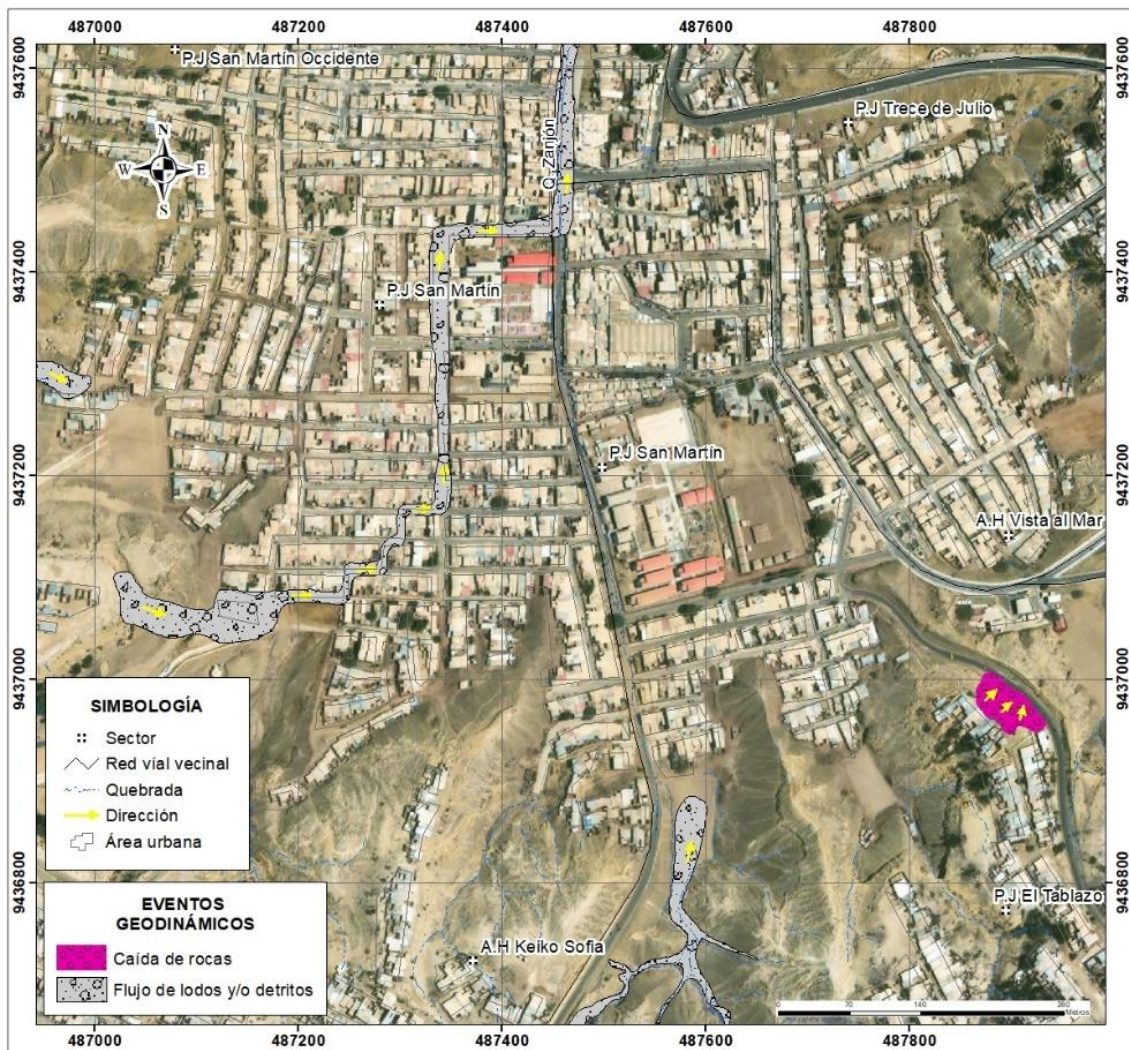
Figura 23.- Mapa geodinámica del A.H. Vista al Mar y cerro Llorón

Finalmente, las zonas afectadas por los fenómenos caídas de rocas y flujos de lodos fueron cartografiadas y se generó un mapa geodinámico en el A.H. Vista al Mar y Cerro Llorón (Figura 23).

- Durante la inspección de campo en el A.H. Vista al Mar, en las inmediaciones de la Av. 9 de Octubre, se ha reconocido el fenómeno caída de rocas que afecta la vía asfaltada de acceso principal, así como viviendas situadas en la cima de la loma y un poste de tendido eléctrico, dicho fenómeno se habría originado por la infiltración de agua en el subsuelo (escorrentías generadas en las inmediaciones de pilones de agua) sobre la ladera. Además, en el cerro Llorón, se produjo el colapso de una tubería y buzón de agua que desencadenó un deslizamiento y posteriormente un flujo de lodos que afectó las calles San Isidro, San José, San Pedro, San Sebastián, San Juan de Dios y la quebrada Zanjón.

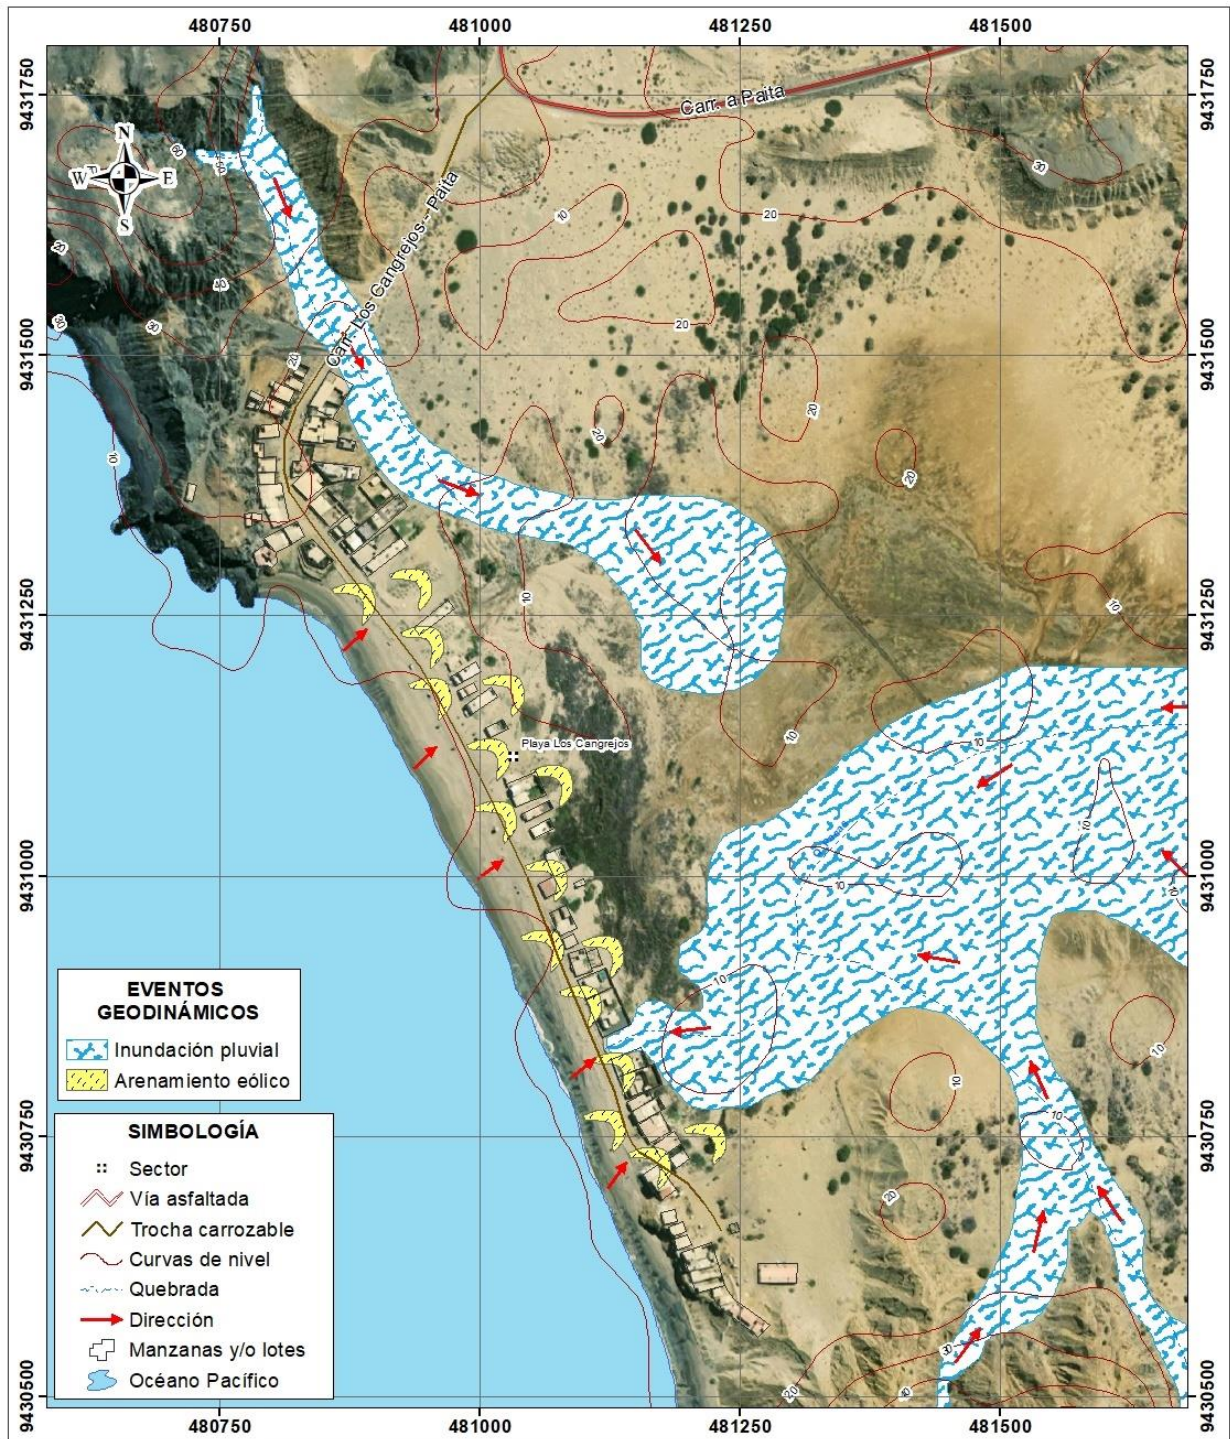
Figura 31.- Eventos geodinámicos reconocidos en el balneario de Playa Cangrejos

Finalmente, las zonas afectadas por los eventos de inundación pluvial y arenamiento fueron cartografiadas y se generó un mapa geodinámico correspondiente al balneario Los Cangrejos (Figura 31).
