**Informe Técnico N° A7319**

# EVALUACIÓN DE PELIGROS GEOLÓGICOS POR MOVIMIENTOS EN MASA EN EL SECTOR CORTEGANA

Departamento Cajamarca  
Provincia Celendín  
Distrito Cortegana

NOVIEMBRE  
2022

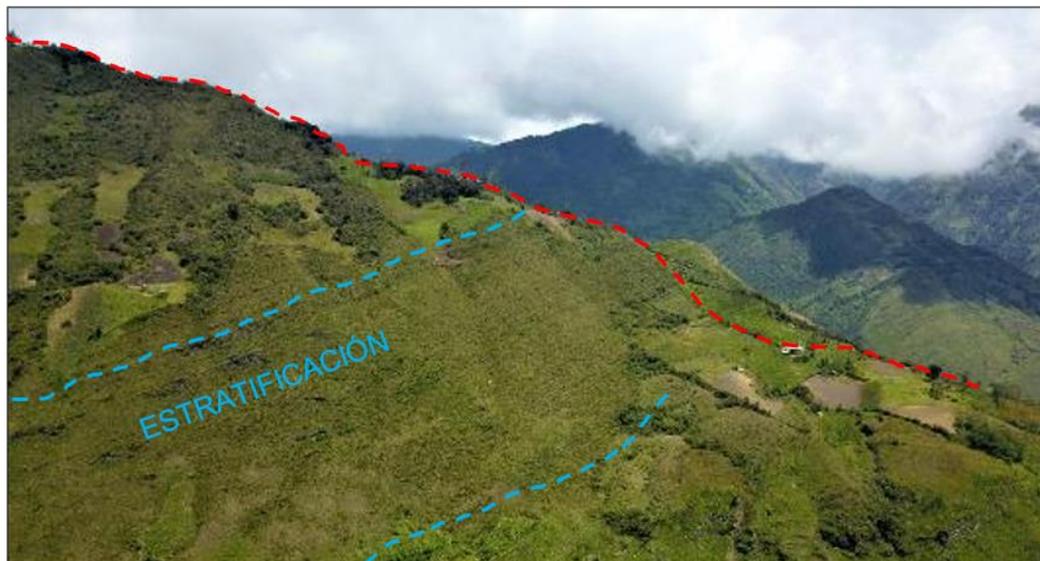
Conformada por rocas calcárea, disectada por quebradas, tienen formas irregulares a alargadas, debido a su naturaleza litológica produce geformas escarpadas (figura 4), cuyo drenaje característico es sub dendrítico a dendrítico.

**Figura 4.** Subunidad de montaña estructural.

Coordenadas UTM WS-84 -17S, **Norte:** 9279076 – **Este:** 794852.

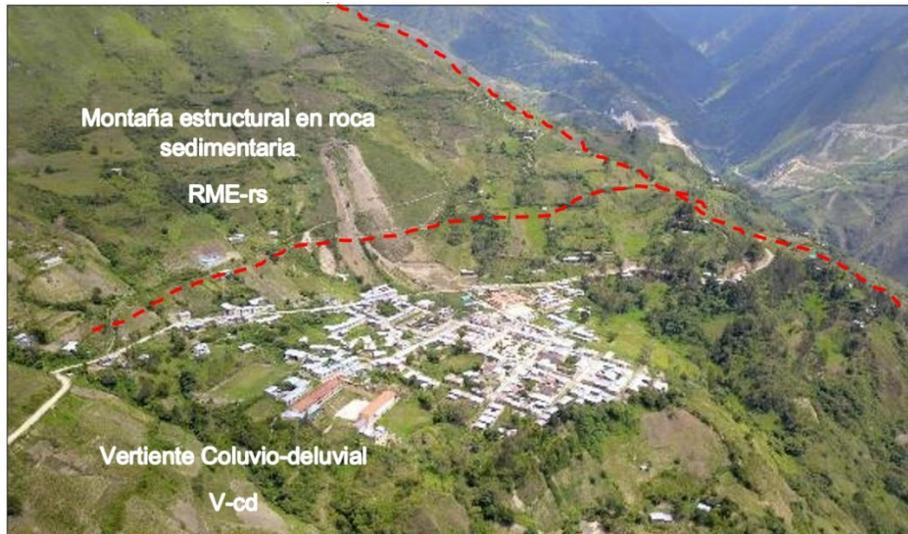
Formados por acumulación intercalada de materiales de origen coluvial y deluvial (material con poco transporte), estos se encuentran interestratificados y no es posible diferenciarlos” (Vílchez et al., 2019), el material analizado in situ fue constituido por fragmentos de roca de formas subredondeados y angulosos de calizas fosilíferas y margas pardo amarillentas, los cuales están distribuidos de manera heterogénea, la pendiente promedio comprende entre 5° a 15° (figura 5).

**Figura 5.** Delimitación de piedemonte coluvio – deluvial.  
 Coordenadas UTM WS-84 -17S, **Norte:** 9279076 – **Este:** 795843.

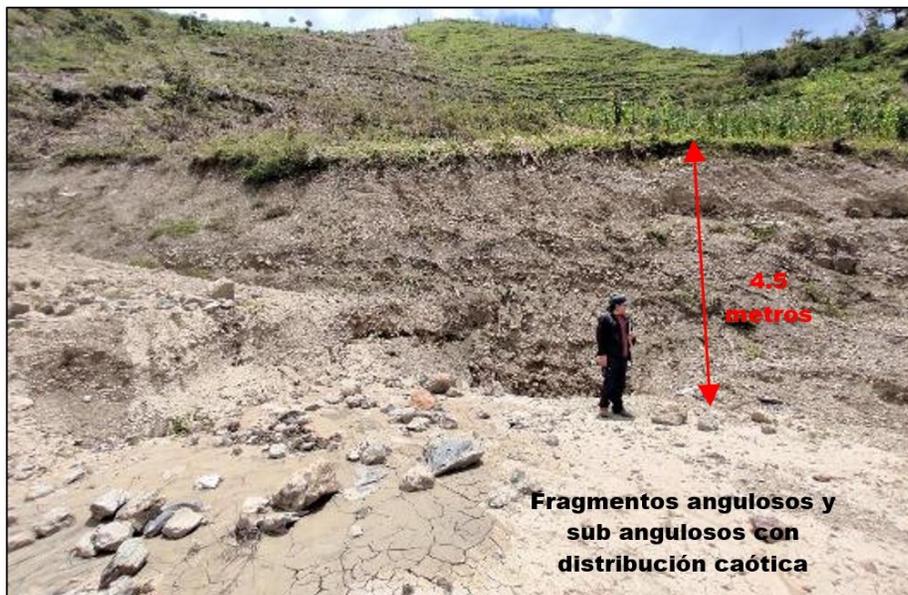
El futuro mercado de abastos se encuentra proyectado sobre la sub unidad coluvio - deluvial, el espacio físico del proyecto corresponde a la zona de acumulación. (figura 6).

**Figura 6.** Piedemonte coluvio – deluvial.  
 Coordenadas UTM WS-84 -17S, **Norte:** 9279327 – **Este:** 795220.
