Informe Técnico N° A7315

EVALUACIÓN DE PELIGROS GEOLÓGICOS EN EL BARRIO DE CHUA BAJO

Departamento Áncash
Provincia Huaraz
Distrito Independencia

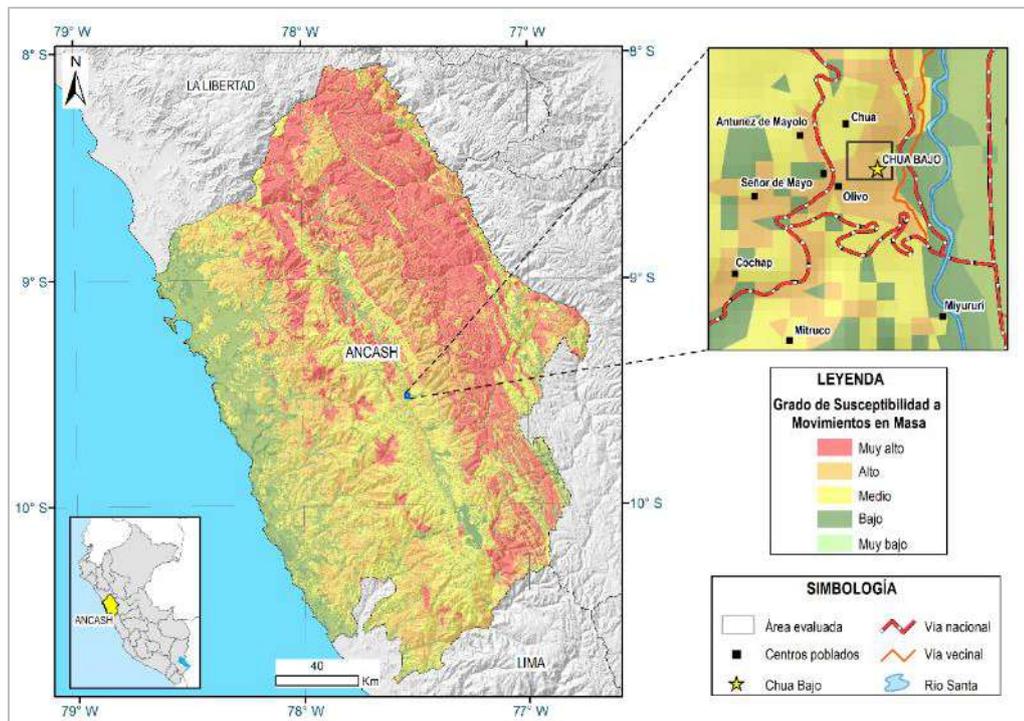
- A) Boletín N° 38, Serie C, Geodinámica e Ingeniería Geológica: “Riesgos geológicos en la región Ancash” (Zavala, B. 2009). Este contiene el inventario de 2129 peligros geológicos en la región Ancash. Así mismo, de acuerdo al mapa regional de susceptibilidad por movimientos en masa, a escala 1:250 000, se evidencia que el Barrio Chua Bajo se encuentran en **zonas de susceptibilidad Alta** (figura 1).

Figura 1: Mapa de susceptibilidad por movimientos en masa del Barrio de Chua Alto y alrededores (Fuente: Zavala et al, 2009).

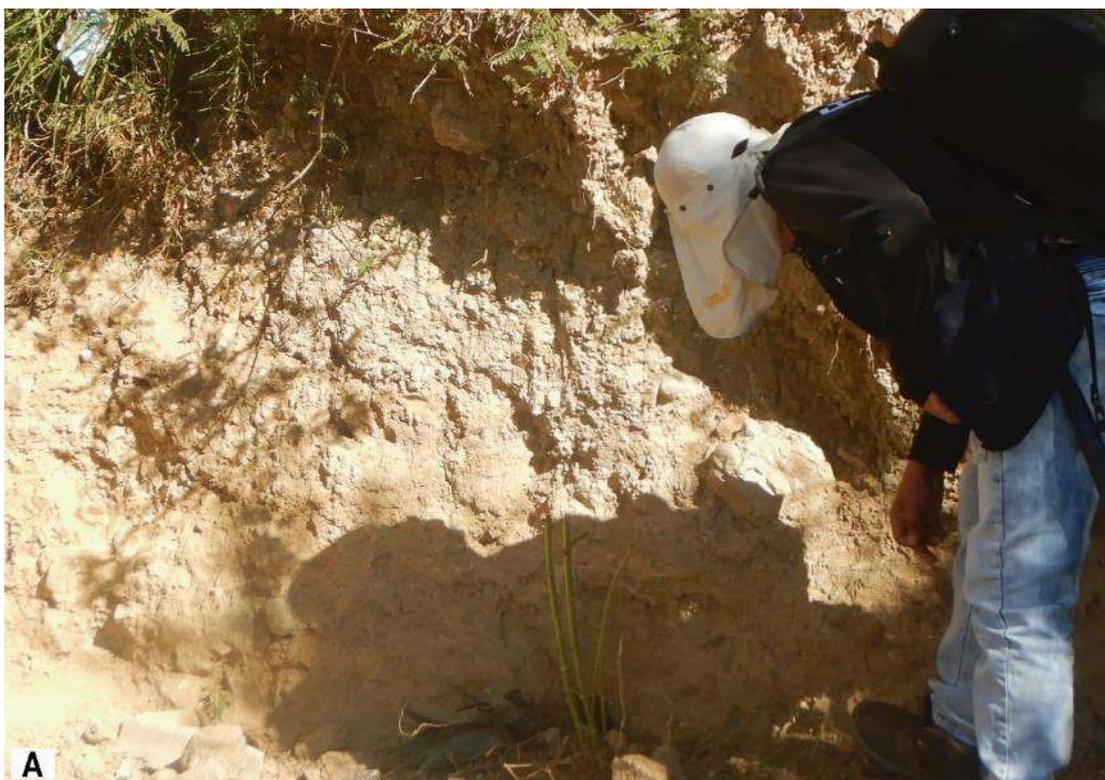
Se localizan en forma caótica al pie de laderas por acción de la gravedad y acción de las aguas de escorrentía. Están compuestos por fragmentos líticos, anguloso a subangulosos con diámetros que varían de 0.05 a 0.20 m envueltos en una matriz limo-arcilloso (figura 7). Son producto de la meteorización de rocas piroclásticas del Grupo Calipuy y removidos por procesos de movimientos en masa.

Figura 7. A. Material de depósito coluvio-deluvial compuestos por fragmentos de roca angulosos a subangulosos de tamaños variables (0.05 a 0.20 m), envueltos en una matriz limo-arcillosos.

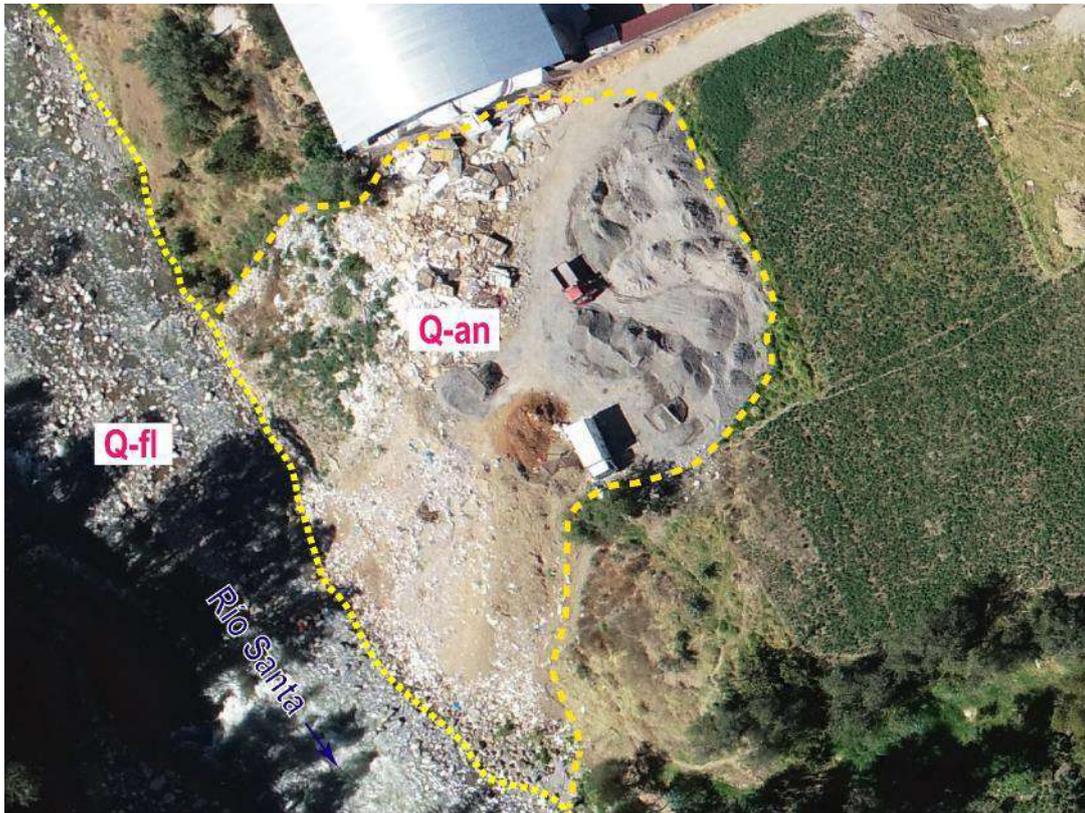
Antropógeno o antrópico, es un término que designa a lo que está vinculado de algún modo al ser humano. La geotecnia, lo identifica como un terreno que ha sido modificado por el hombre. Para el caso del área de estudio está asociado a la depositación de materiales de acarreo, desmonte reciente someros y botaderos de residuos sólidos (figura 8).

Figura 8. Vista del fondo del valle del Río Santa, en la cual se puede distinguir hasta 2 depósitos cuaternarios. Los depósitos fluviales (Q-fl) conformados por gravas y arenas mal seleccionadas en una matriz areno-limosa y depósitos antropógenos (Q-an), originado por la acción del hombre en la depositación de desmonte reciente someros

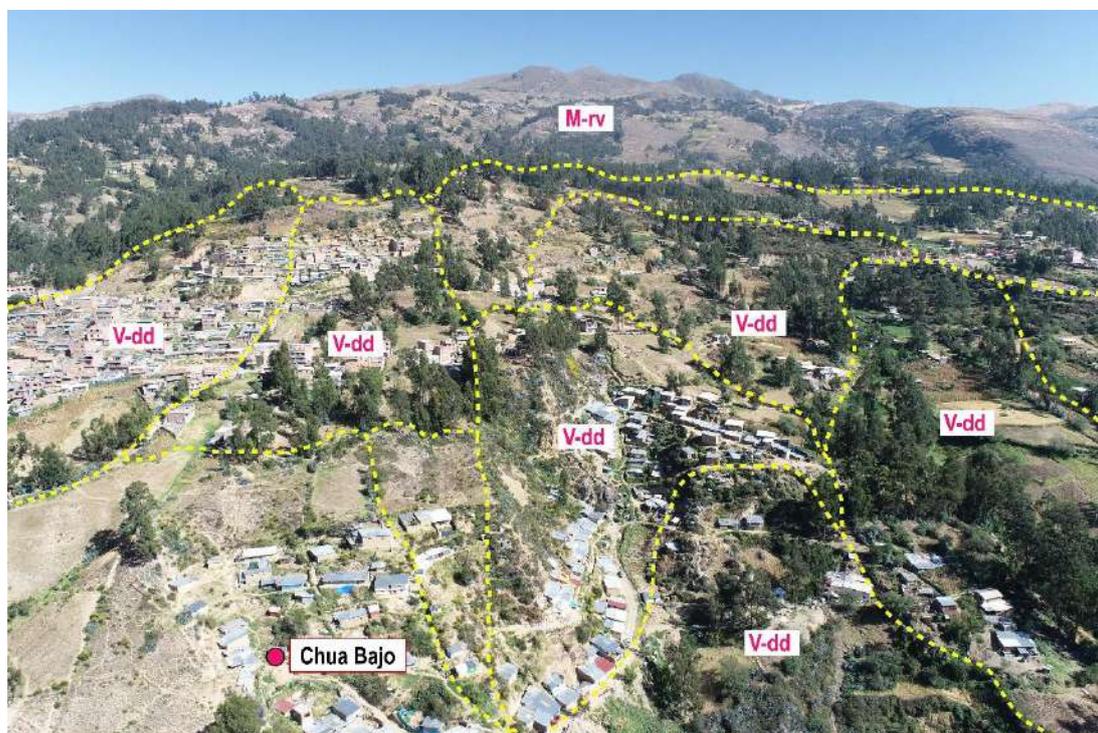
Estas geoformas cubren gran parte de la zona de estudio, se observaron cómo cuerpos de deslizamientos antiguos depositadas en las laderas superiores del valle del río Santa (figura 9), donde las pendientes van de fuerte a muy fuerte (15°-45°).

Figura 9. Vista de las subunidades de montañas modeladas en rocas volcánicas (M-rv) y vertiente con depósito de deslizamiento (V-dd) y sobre la cual se asienta el Barrio de Chua Bajo.

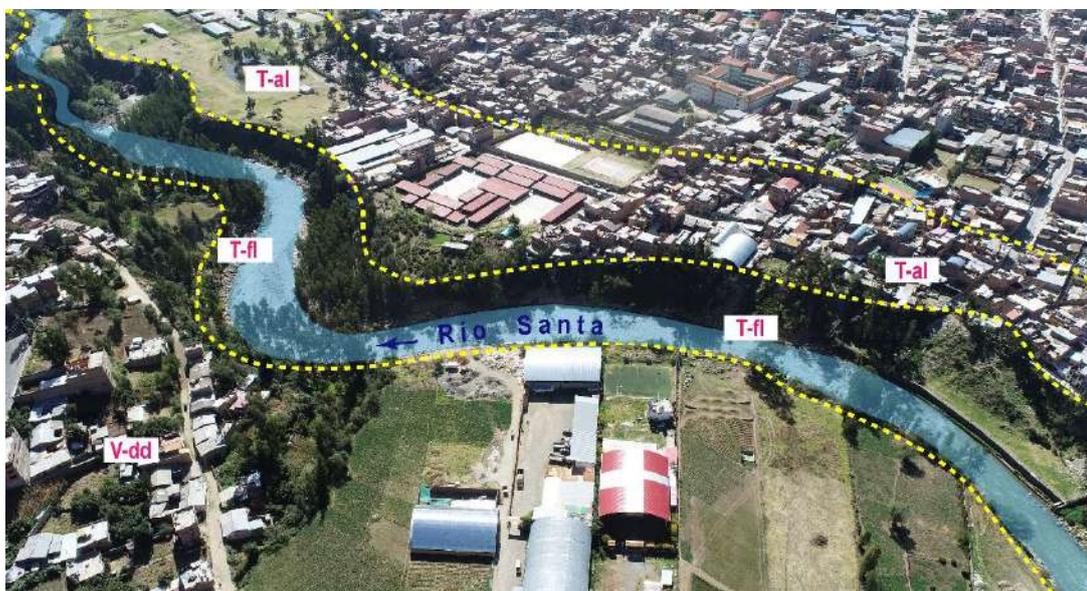
Son porciones de terreno alargado a ligeramente inclinado (1° a 5°), con altura relativamente marcada. Se encuentran encima del cauce del río Santa (figura 10). Su composición litológica es resultado de la acumulación de fragmentos de roca de diferente granulometría (bolos, cantos, gravas con matriz de arenas y limos). Está sujeta a erosión fluvial.

Figura 10. Vista del valle del río Santa, donde se puede distinguir las subunidades de terrazas fluvial y aluvial con pendientes ligeramente inclinado (1° a 5°).
