**Informe Técnico N° A7323**

# EVALUACIÓN DE PELIGROS GEOLÓGICOS POR MOVIMIENTOS EN MASA EN EL SECTOR DE TROJAHUASI

Departamento Apurímac  
Provincia Andahuaylas  
Distrito Kaquiabamba

Elaborado por la Dirección de Geología Ambiental y Riesgo Geológico del INGEMMET

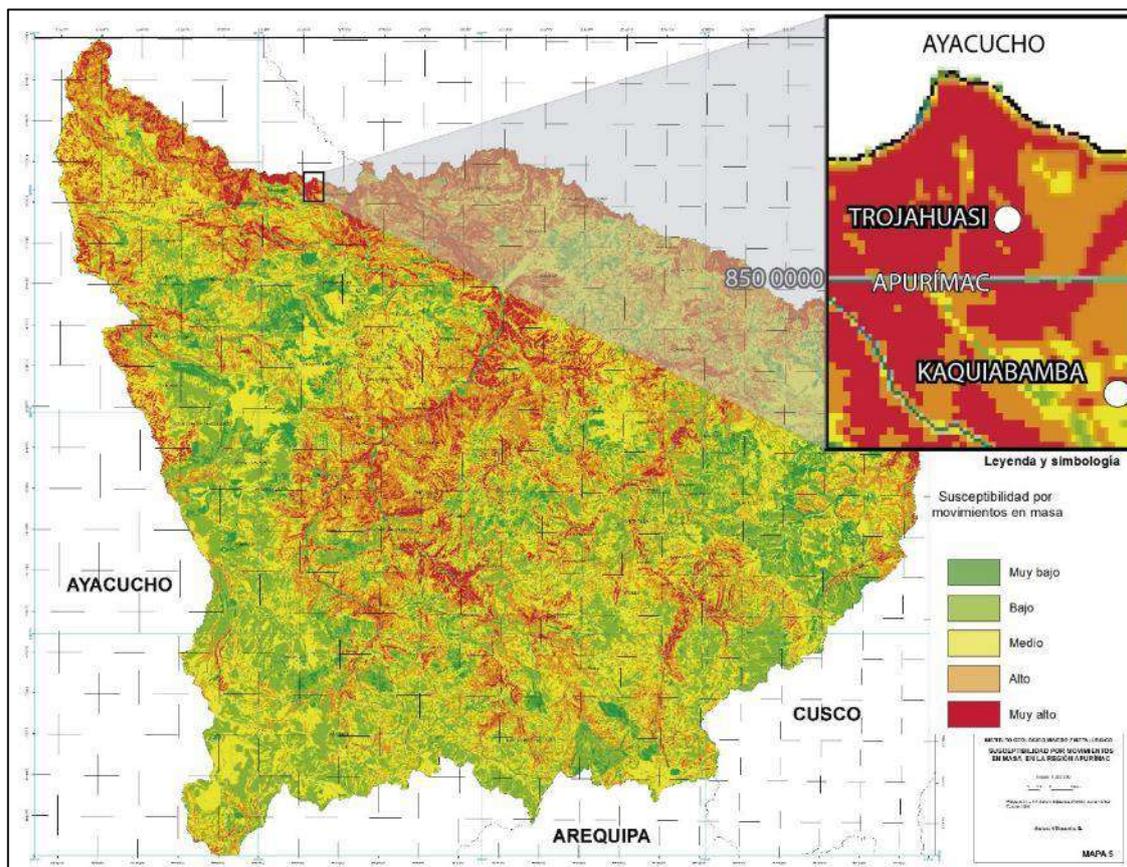
- A) En la Memoria del Segundo Encuentro de Investigadores Ambientales, el trabajo titulado “Análisis de peligros geológicos en la región Apurímac: origen, características y tratamiento ” (Villacorta et al., 2013), muestra el mapa de susceptibilidad a movimientos en masa en la región Apurímac también publicado por el Ingemmet en su plataforma digital GEOCATMIN <https://geocatmin.ingemmet.gob.pe/geocatmin/>, aquí se observa que el sector de Trojahuasi y área propuesta para su reubicación se encuentran en un área de **susceptibilidad alta a muy alta** a movimientos en masa (figura 1).

**Figura 1.** Mapa de susceptibilidad a movimientos en masa en la región Apurímac  
**Fuente:** Villacorta et al., 2012. (Escala 1:300 000)

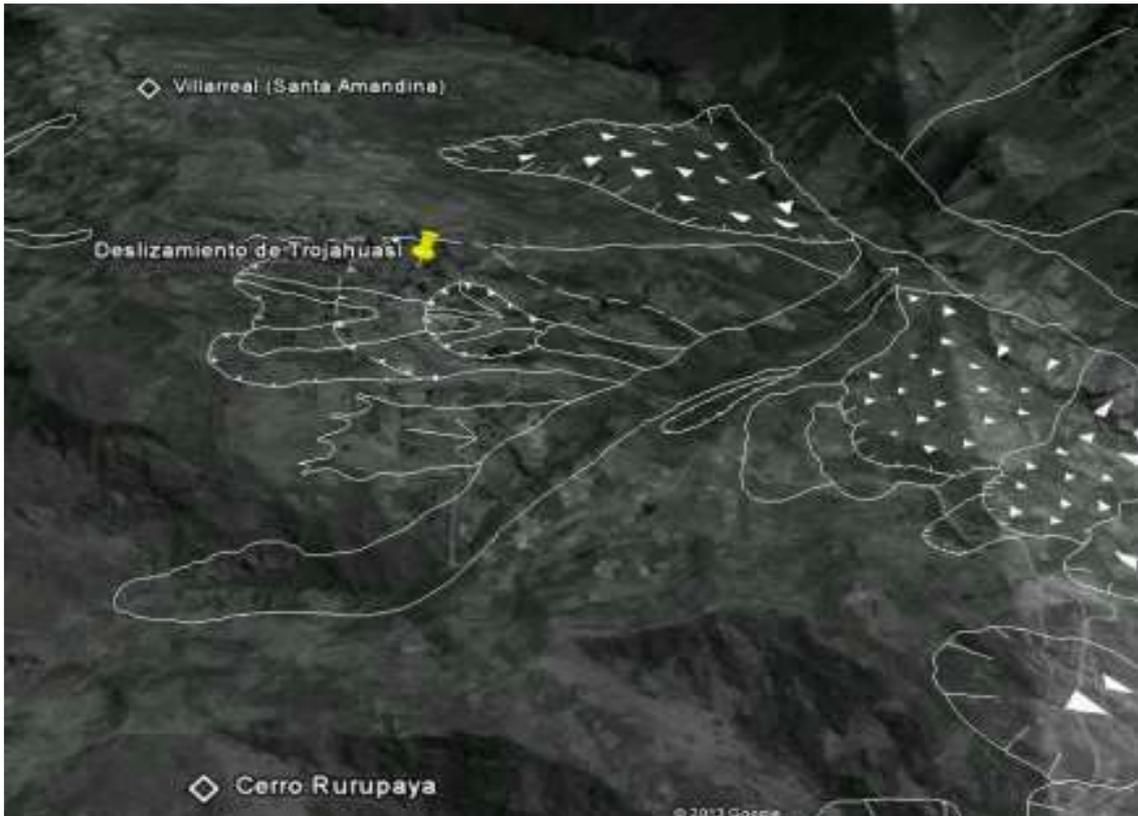
- D) En el Informe Técnico N° A6624: “Segundo reporte de zonas críticas por peligros geológicos y geo-hidrologicos en la región Apurímac” (Villacorta et al., 2013). Describe que en el sector de Trojahuasi, distrito de Kaquiabamba y provincia de Andahuaylas, se han identificado movimientos en masa antiguos, uno de los cuales ha mostrado una reactivación en marzo del 2012 por las fuertes precipitaciones pluviales, modificación de la humedad y saturación del material que conforma la ladera. La zona reactivada del 2012 afectó al colegio del poblado que se encuentra en la parte inferior de la ladera y podría afectar a 14 viviendas ubicadas en la zona de influencia (figura 2 y 3 – y fotografía 1). De igual manera se le considera como una **zona crítica** (zona crítica N°20 del reporte), recomendado la construcción de redes de drenaje.

**Figura 2.** Movimientos en masa reconocidos en Trojahuasi (distrito de Kaquiabamba, provincia de Andahuaylas) y alrededores, sobre imagen de Google Earth. (Fuente: Villacorta et al., 2013)

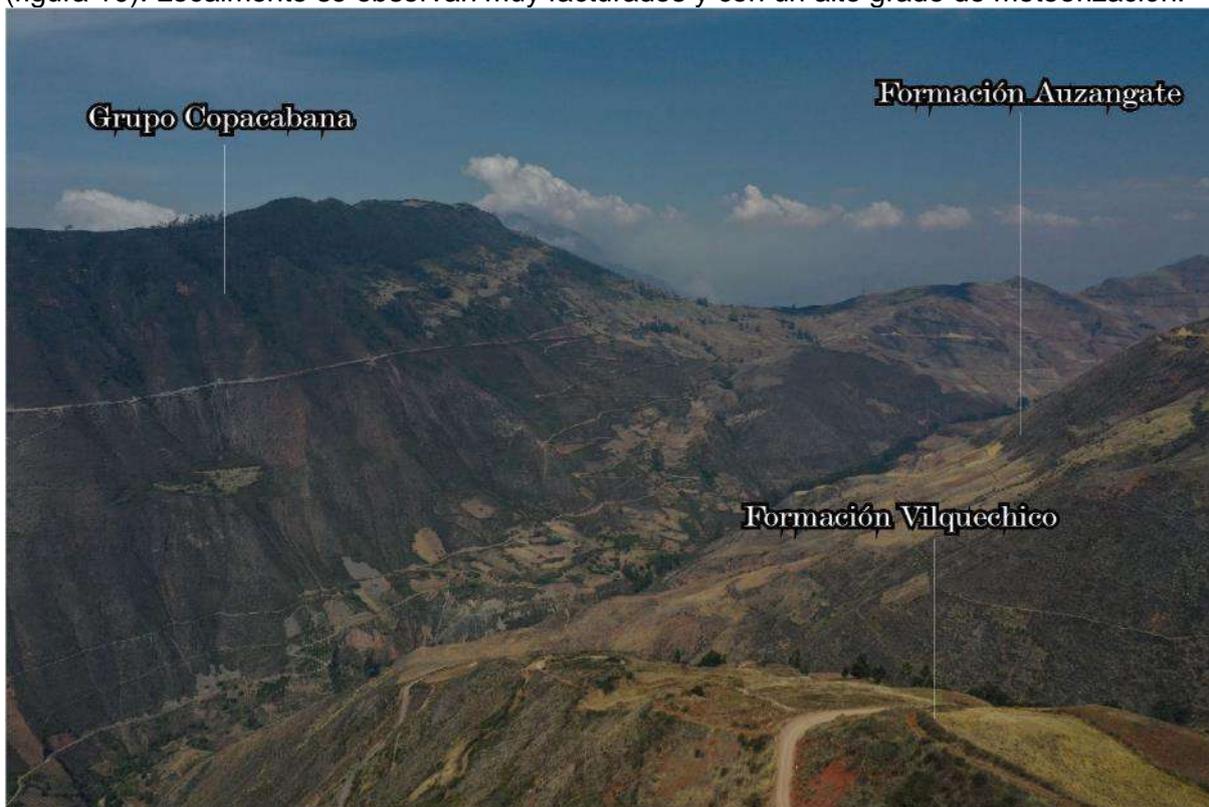
Estos afloramientos se observan en la parte media de la ladera este del cerro Rurupaya (margen derecha de la quebrada Rurupaya) y conforma montañas en la margen izquierda (figura 10). Localmente se observan muy facturados y con un alto grado de meteorización.

**Figura 10.** Afloramientos del Grupo Copacabana en la margen izquierda de la quebrada Rurupaya.

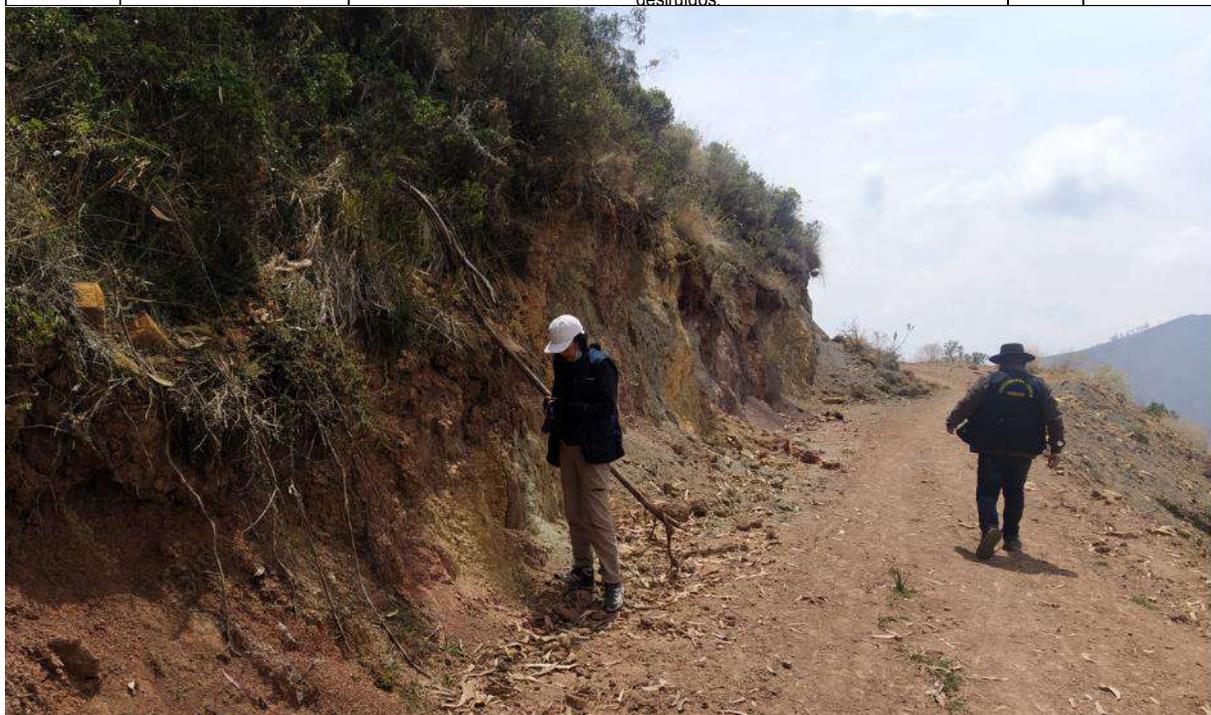
Localmente se observan limoarcillitas y limolitas pardas y rojizas (fotografía 4). Estas se observan fragmentadas y altamente a completamente meteorizadas (cuadros 6 y 7).

**Fotografía 4.** Afloramientos de la Formación Auzangate, en las coordenadas UTM, WGS 84, 682455; Y:8505236.

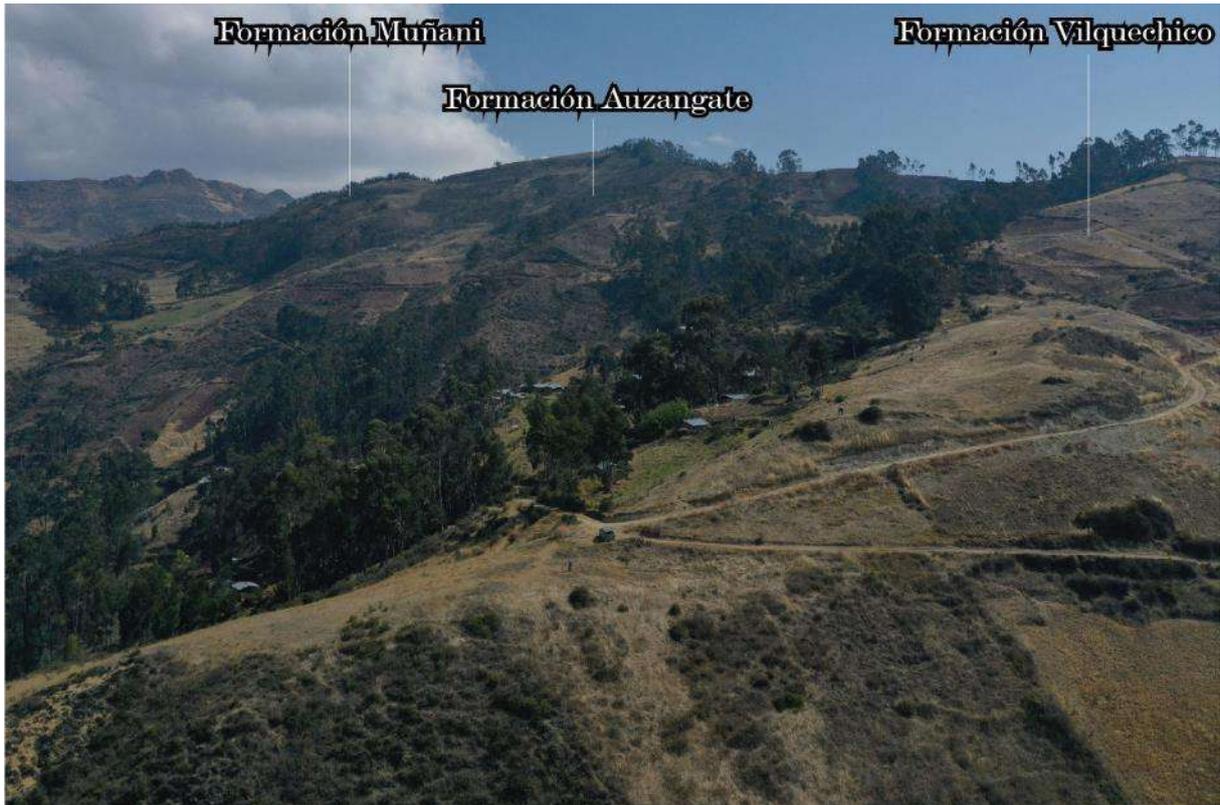
**Figura 11.** Afloramientos de la Formación Muñani al sur oeste de la localidad de Trojahuasi.

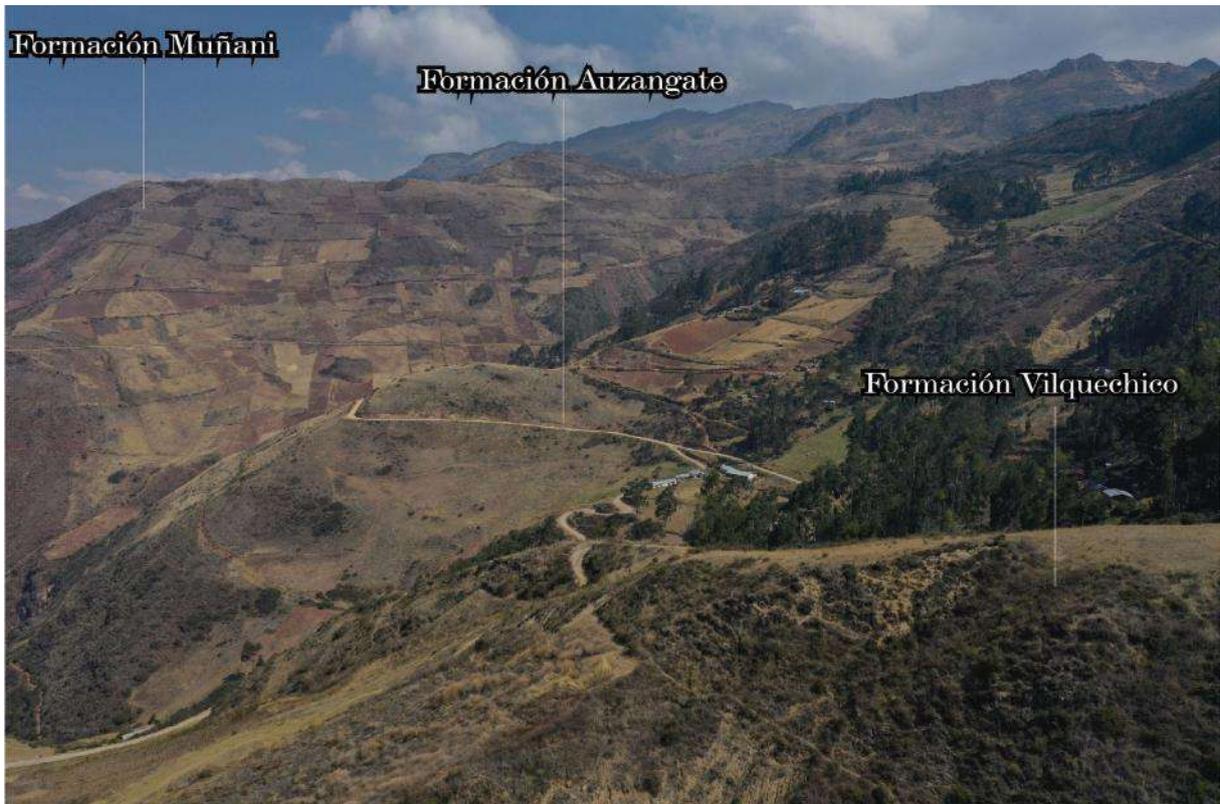
**Figura 12.** Afloramientos de la Formación Muñani al sur oeste de la localidad de Trojahuasi.

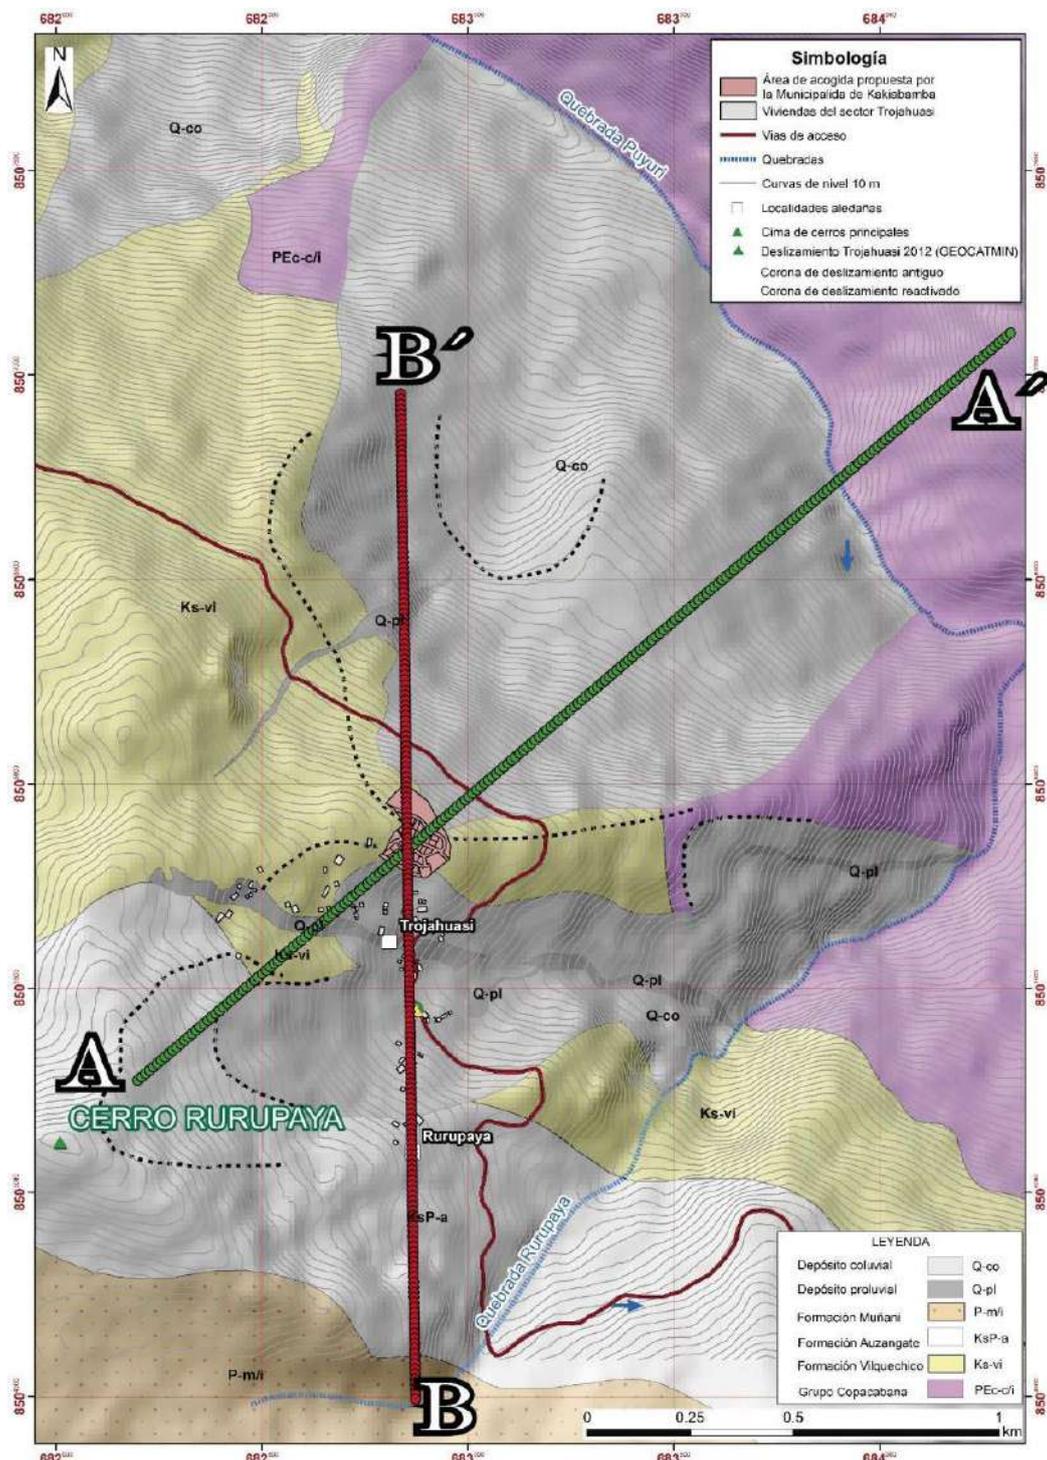
El perfil A-A´ (figura 15) tiene una dirección SW-NE y una longitud de 2500 m, en esta se puede observar que el área de acogida ocupa una longitud de 155 m y se ubica sobre afloramientos (muy fracturados y altamente meteorizados) de la Formación Vilquechico conformado por areniscas cuarzosas intercalados con lutitas y limolitas.

El perfil B-B' (figura 16) tiene una dirección N-S y una longitud de 2400 m, en esta se puede observar que el área de acogida ocupa una longitud de 215 m y se ubica sobre afloramientos muy fracturados y altamente meteorizados de la Formación Vilquechico conformado por areniscas cuarzosas intercalados con lutitas y limolitas.

De igual manera este corte muestra que los limites N y S del área de acogida se encuentran limitados y afectados por depósitos coluviales conformado por deslizamientos antiguos.

**Figura 14.** Mapa geológico en los alrededores del sector de Trojahuasi, muestra los cortes de perfil A-A' y B-B'.

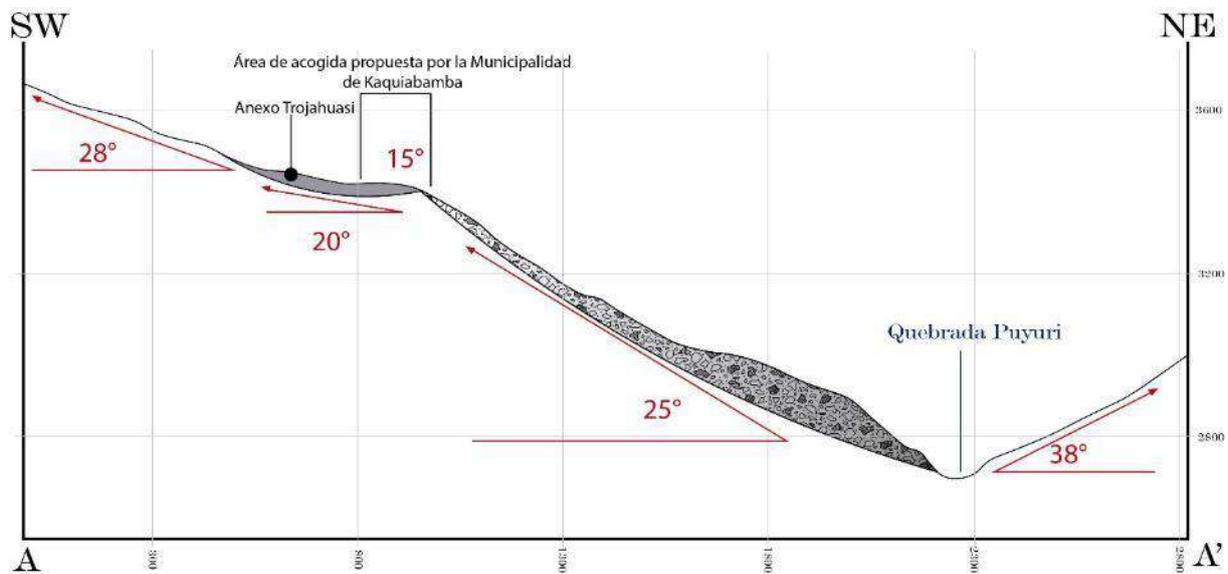
El análisis de las pendientes en el perfil A-A', muestra que el área de inspección está limitada hacia el NE por la quebrada Puyuri, donde el pie del deslizamiento antiguo en la margen izquierda de la quebrada tiene una pendiente promedio de 25°, posteriormente se observa el terreno de acogida propuesta por la Municipalidad de Kaquiabamba con una pendiente promedio de 15°, encima de esta área las pendientes superan los 28° (figura 17).

**Figura 17.** Pendientes en los extremos del área de acogida propuesta por la Municipalidad de Kaquiabamba (perfil A-A' de la figura 14).

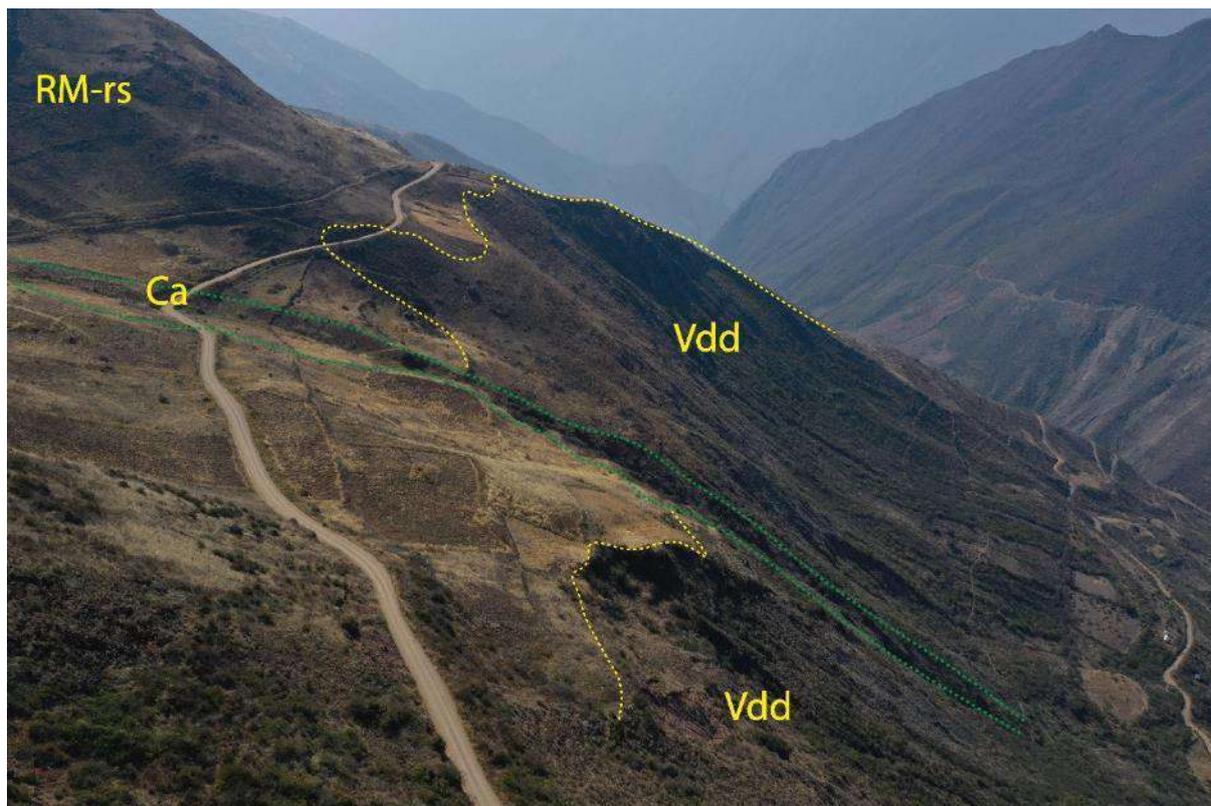
En el área de inspección estos depósitos cubren las laderas de las montañas con pendientes fuertes de hasta 25°, están conformados por bloques de areniscas englobadas en una matriz limo arcillosa, que presenta evidencias de movimiento e inestabilidad.

**Figura 20.** Unidades geomorfológicas al NE del área de acogida propuesta por la Municipalidad de Kaquiabamba.

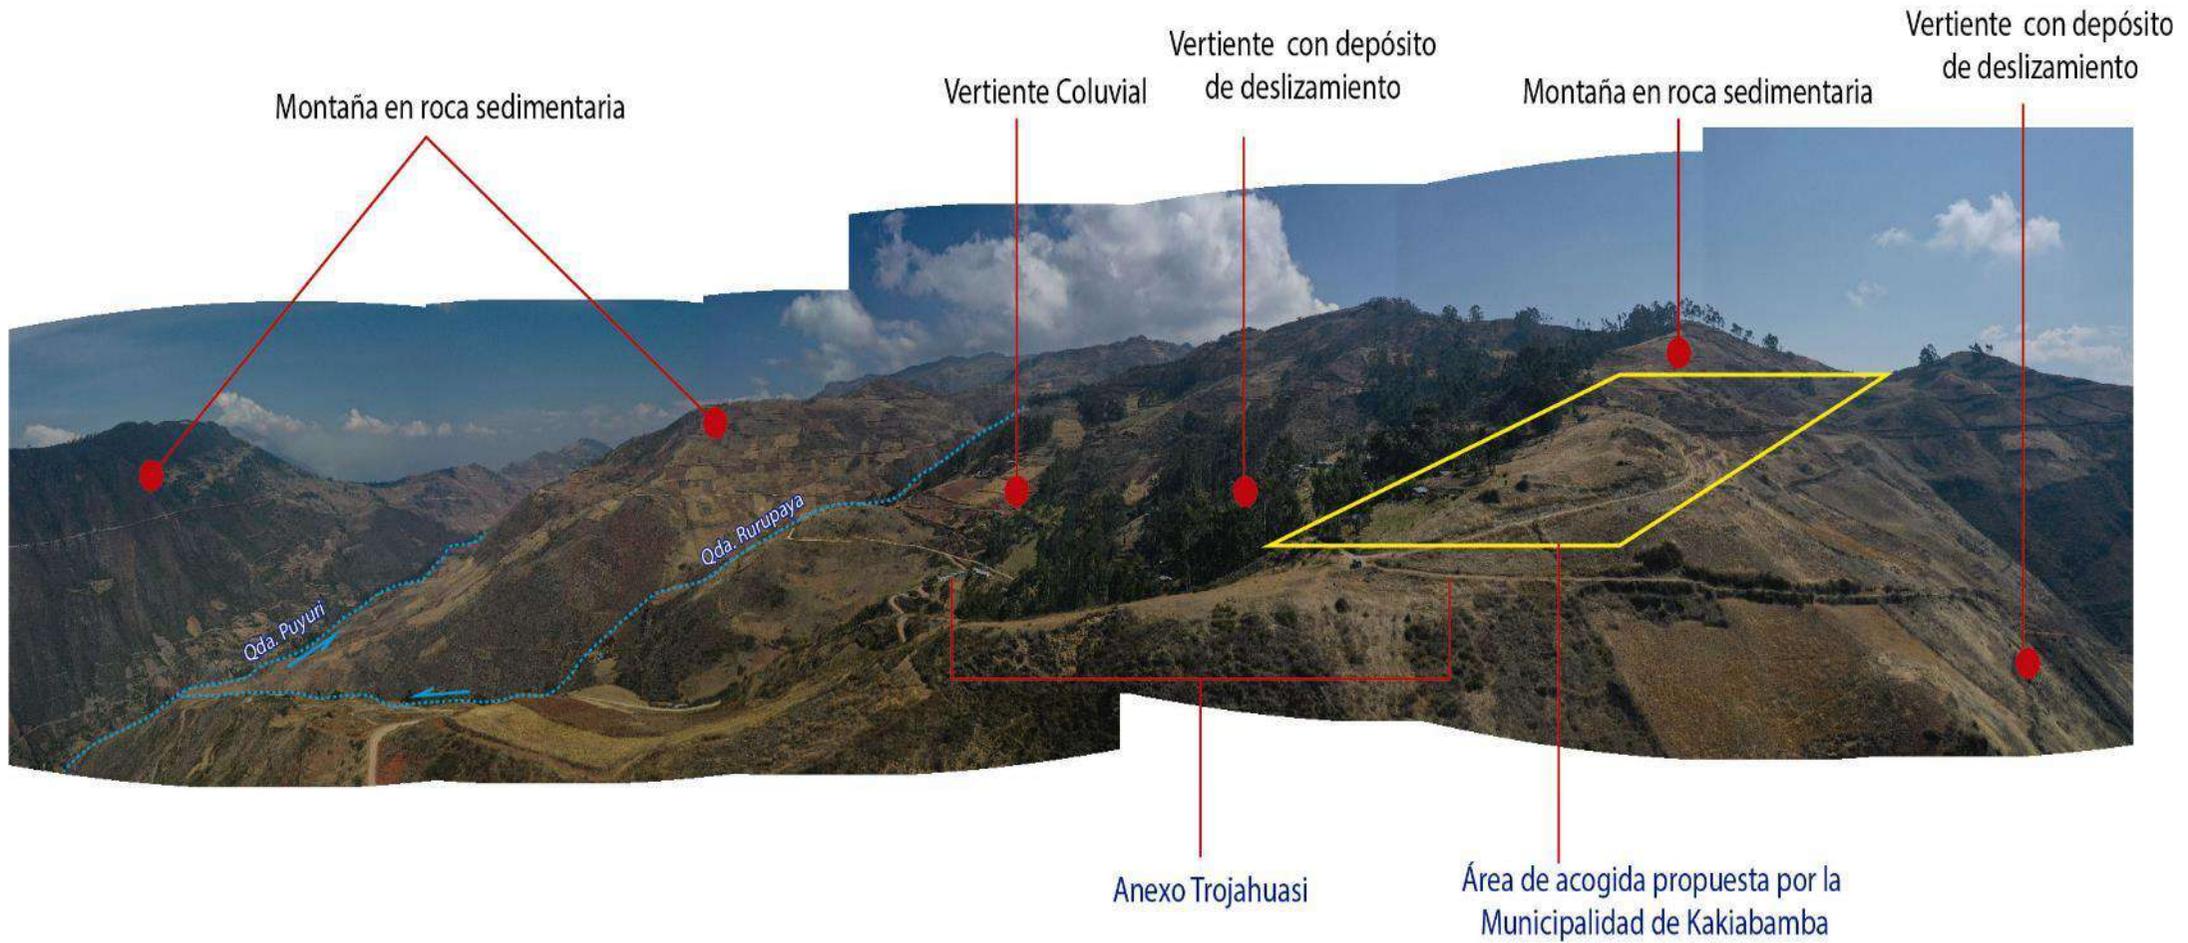
**Figura 21.** Unidades geomorfológicas alrededor del parrea de acogida propuesta por la Municipalidad de Kaquiabamba.

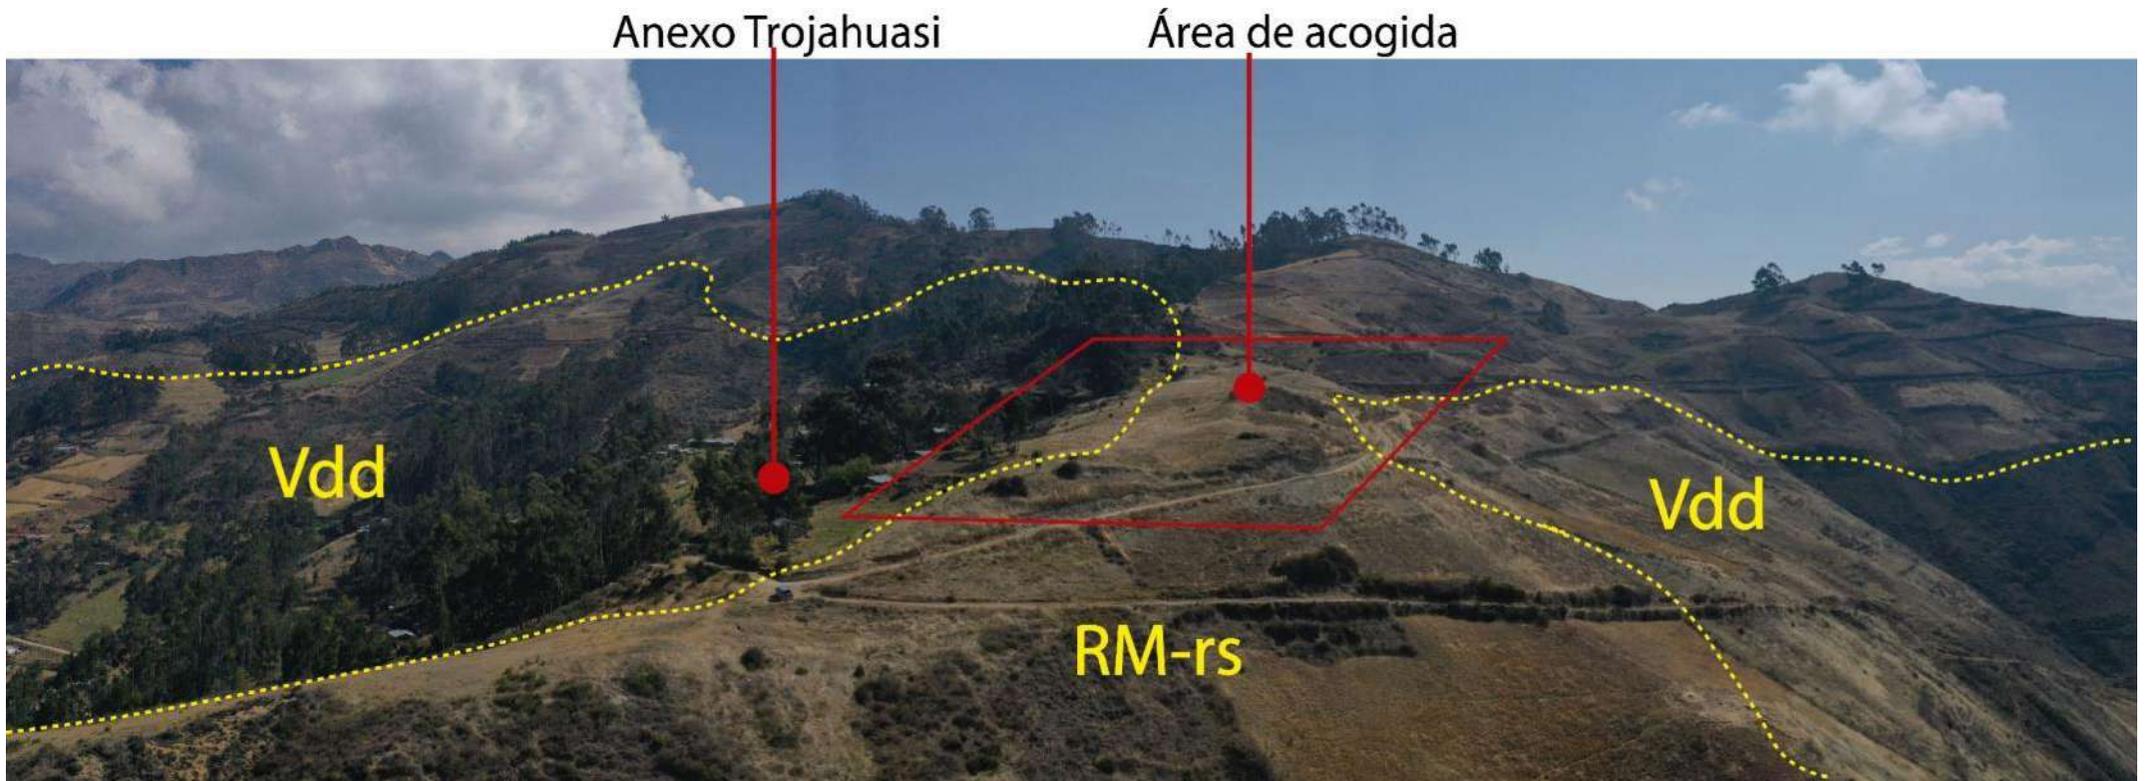
**Figura 22.** Unidades geomorfológicas en los extremos de área de acogida propuesta por la Municipalidad de Kaquiabamba.

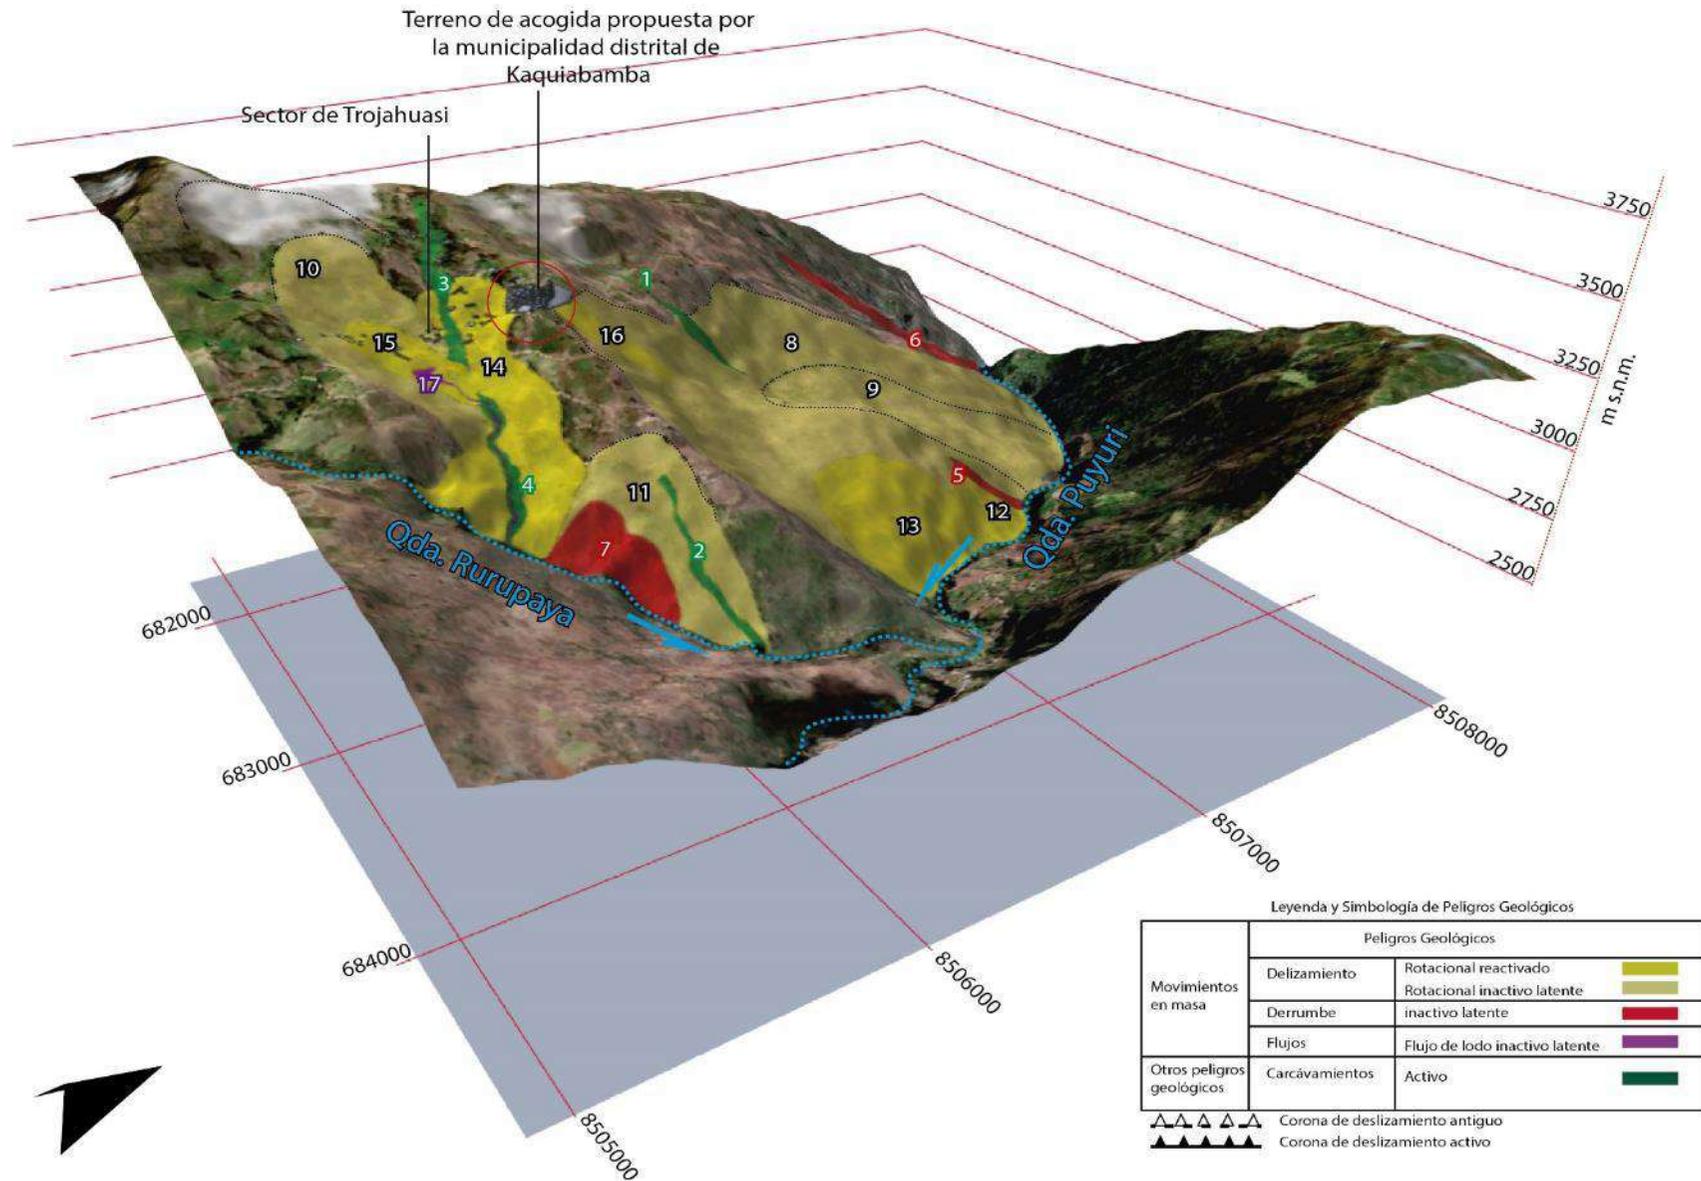
Figura 28. Peligros geológicos identificados en el sector de Trojahuasi.
