Informe Técnico N° A7327

EVALUACIÓN DEL PELIGRO GEOLÓGICO POR DESLIZAMIENTO EN EL CASERÍO CHAFÁN

Departamento Cajamarca
Provincia Jaén
Distrito San Felipe

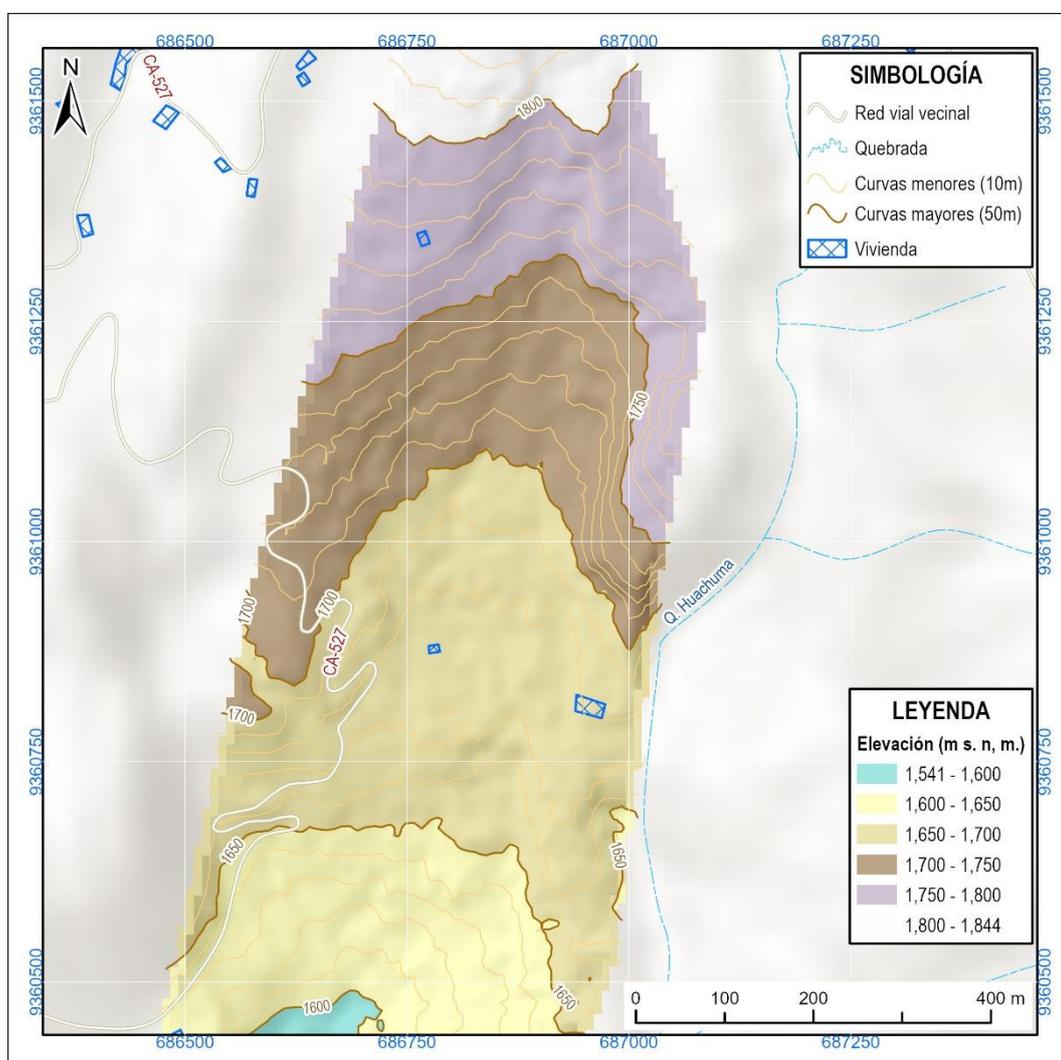
La zona evaluada presenta altitudes que van desde los 1 541 m hasta los 1 844 m, en los cuales se distinguen seis niveles altitudinales (Figura 4), con la finalidad de visualizar la extensión con respecto a la diferencia de alturas; el área con mayor pendiente corresponde a terrenos entre altitudes 1 700 y 1 800 m, con pendiente promedio de entre moderada y fuerte (5° a 25°), correspondiendo los depósitos coluvio deluviales y a una geoforma de vertiente con depósito de deslizamiento.

Figura 4. Modelo digital de elevaciones de la zona evaluada.

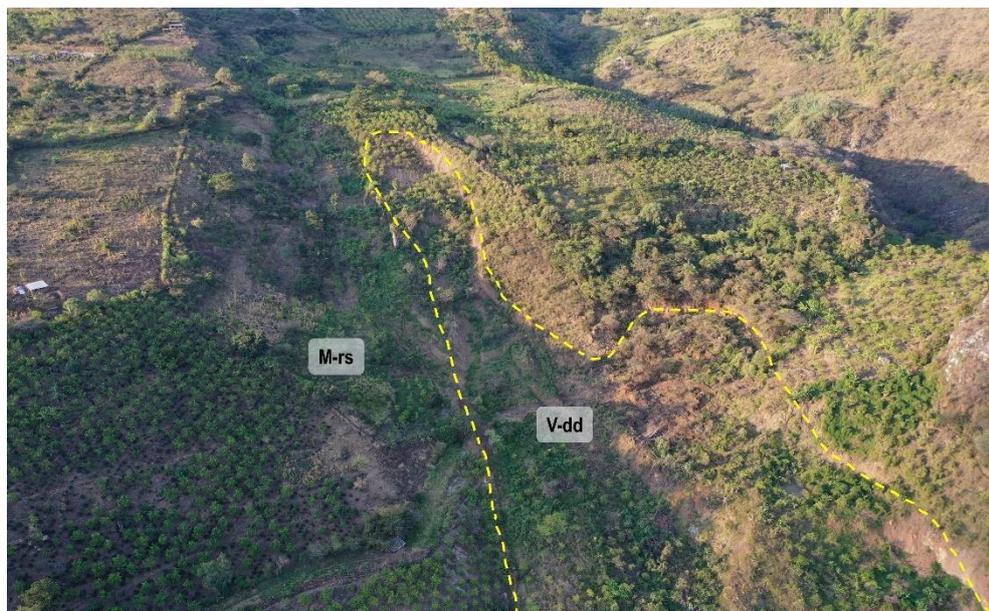
Conforma el eje central del valle del caserío Chafán, lugar de acumulación continua de materiales removidos por movimientos en masa, resultando en terrenos cóncavos y con abundante vegetación.

Figura 6. Vista de las formas del valle de Chafán: Montaña estructural en rocas sedimentarias (M-rs) y vertiente con depósito de deslizamiento (V-dd).

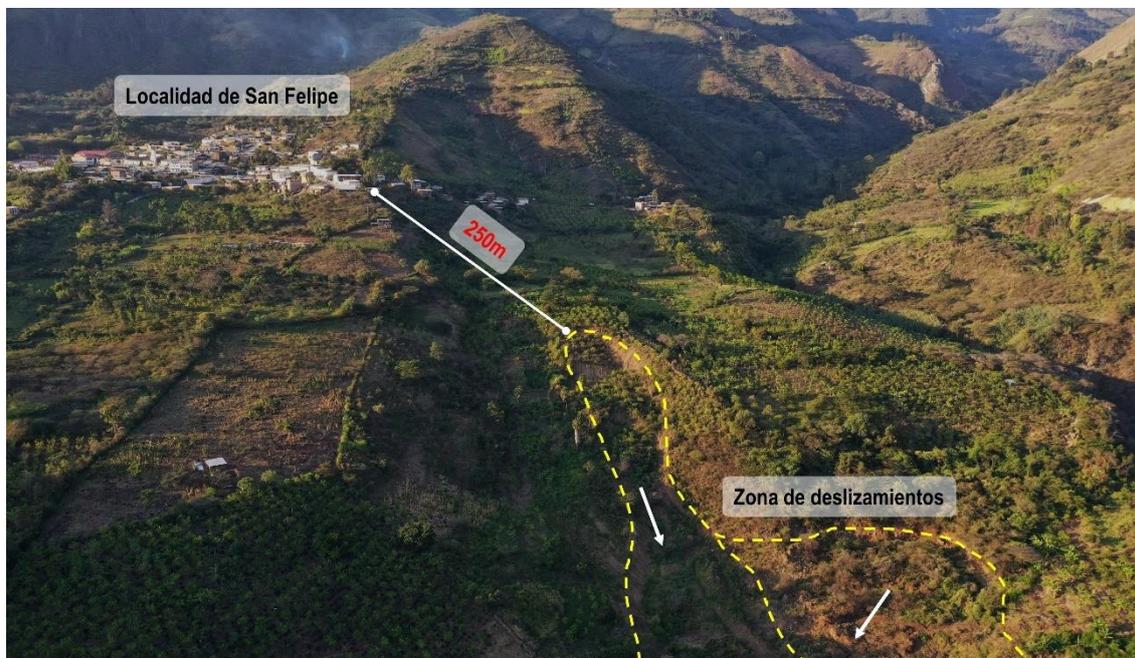
Se ha cartografiado una zona de deslizamientos activos que vienen afectando a varias hectáreas de terrenos de cultivo y dos viviendas del caserío Chafán; que, debido a la proximidad al casco urbano de la localidad de San Felipe (250 m), podría afectar a la población en caso no se implementasen medidas de control.

Figura 7. Ubicación de la localidad de San Felipe en relación a la zona de deslizamientos de Chafán.

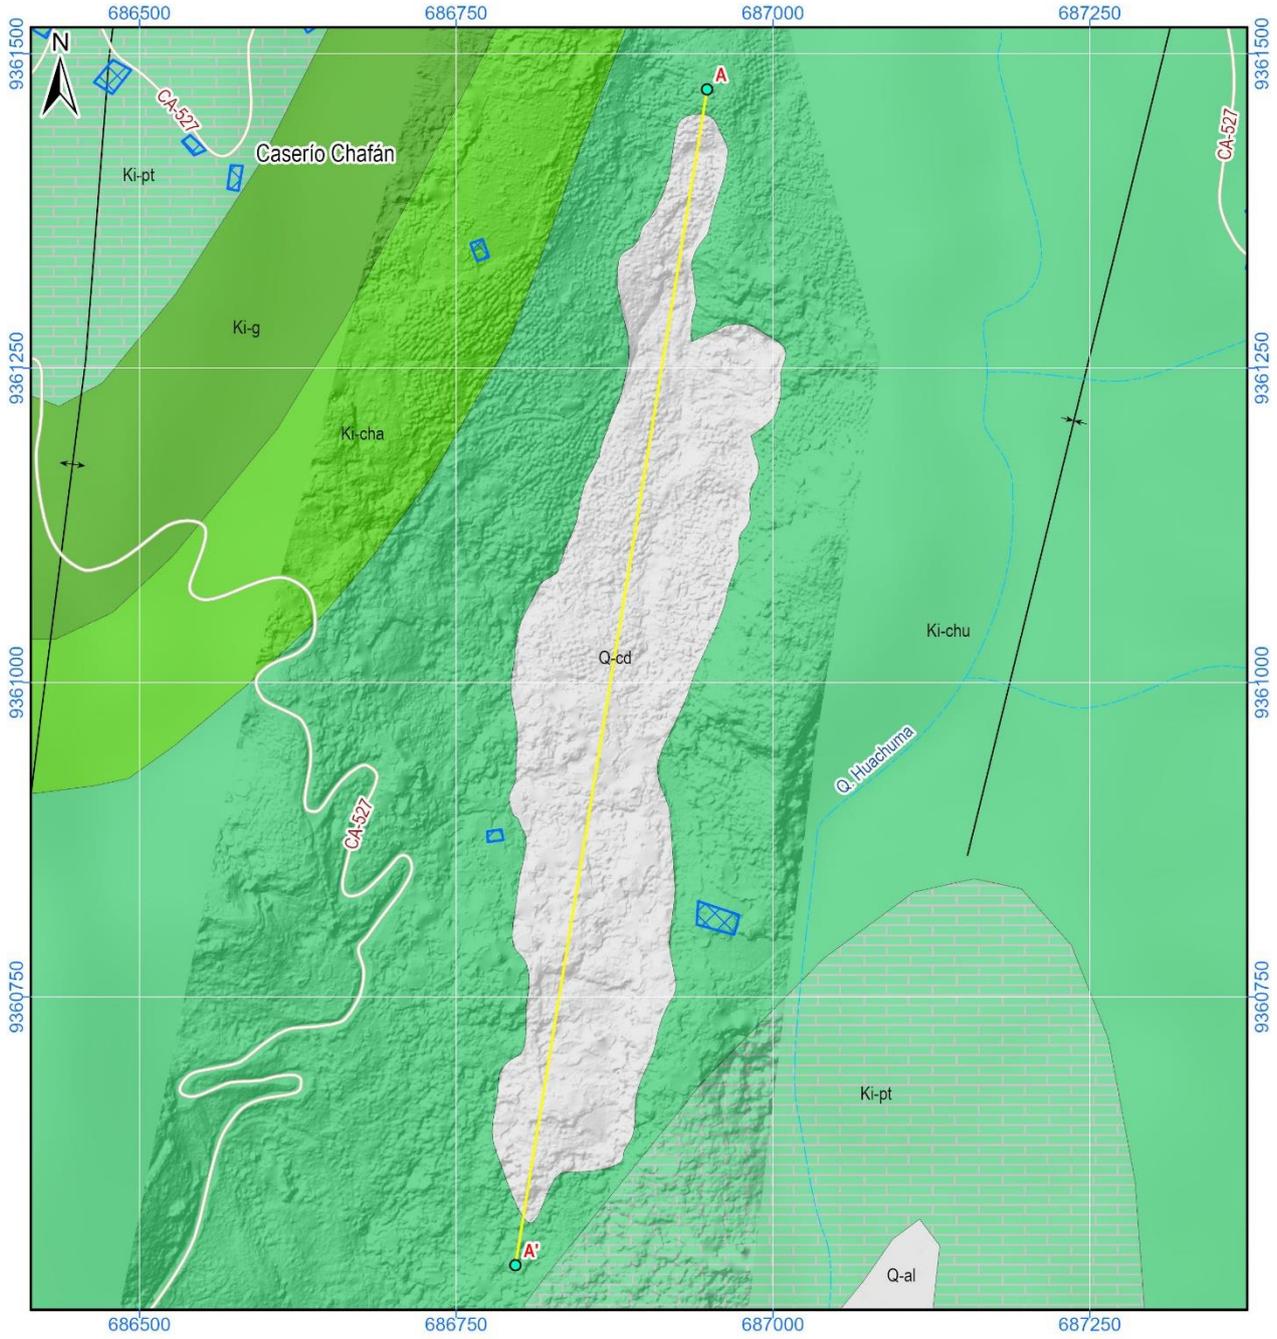
- Litología y naturaleza incompetente de materiales, compuesto por arcillas de baja plasticidad de un depósito coluvio-deluvial, sobre calizas y lutitas muy fracturadas y altamente meteorizadas de la Formación Chúlec (Ki-chu).
- Ladera de pendiente fuerte (15° a 25°), que conforman geoformas de vertientes con depósito de deslizamientos, muy susceptibles a erosionarse.
- Ausencia de drenajes adecuados.

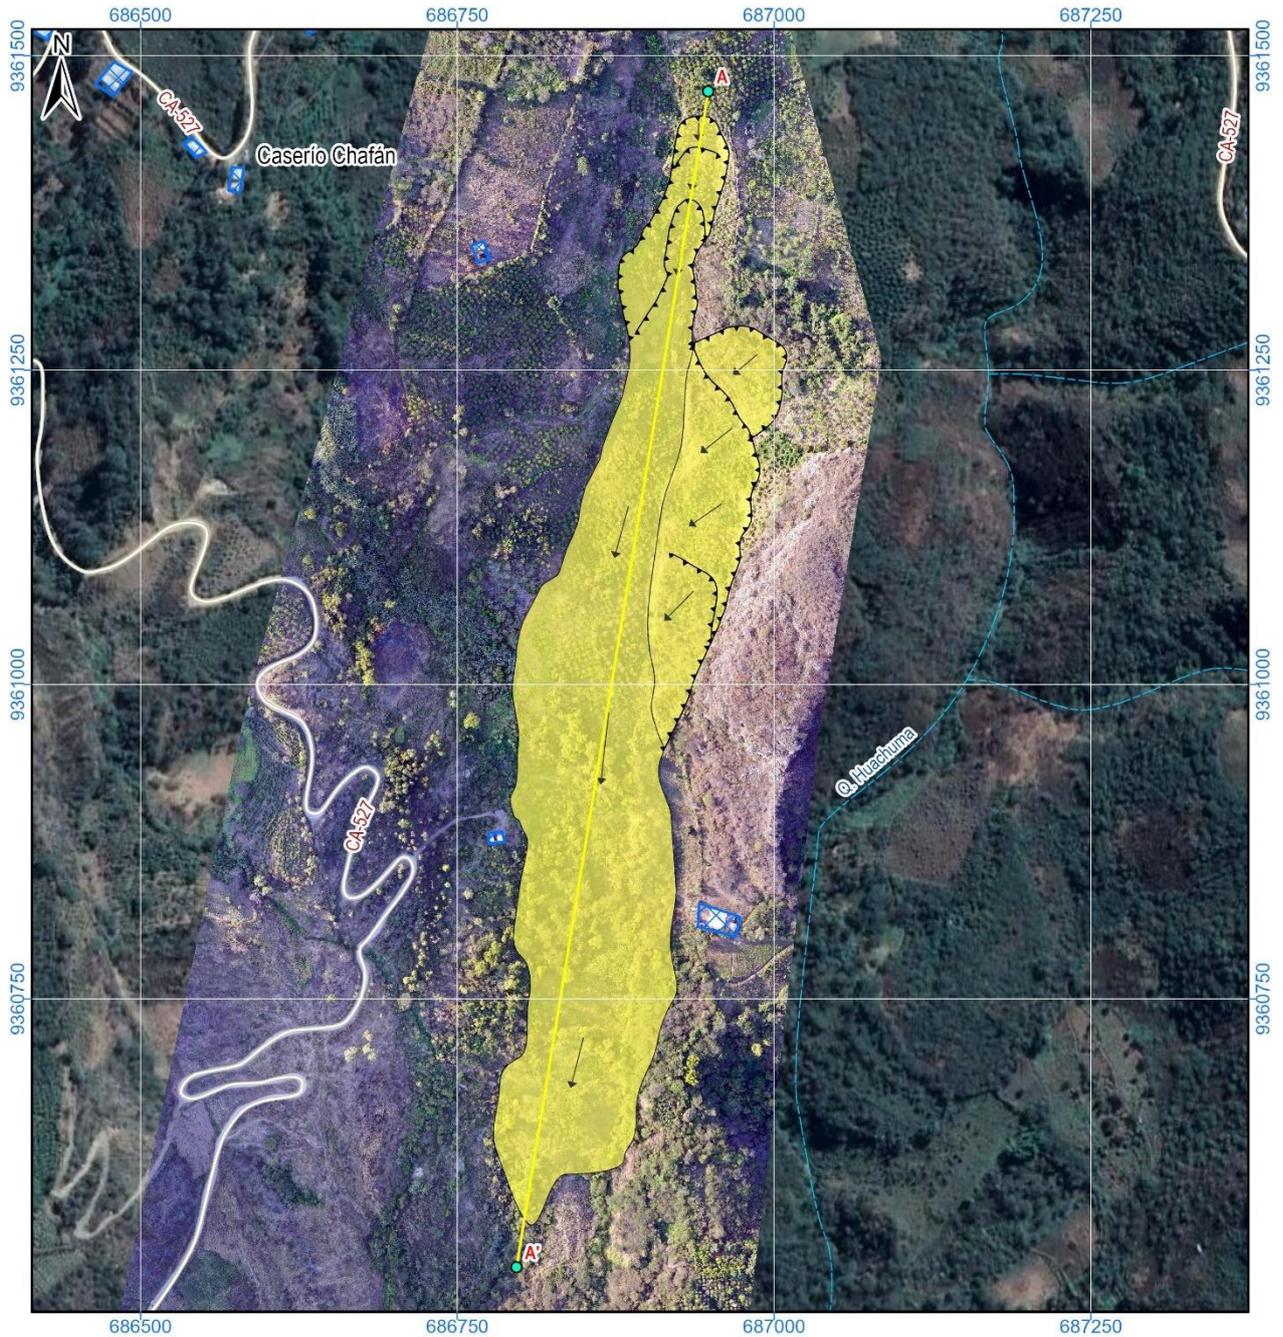
- Área: 92 437 m²
- Perímetro: 2 848 m
- Diferencia de alturas corona a la punta: 164 m
- Longitud horizontal corona a punta: 895 m
- Ángulo de corona a punta: 10.4°
- Dirección del movimiento: N193°
- Ancho de la superficie de falla: 125 m
- Salto principal: 9m

LEYENDA	
	Deslizamiento rotacional activo
