Informe Técnico N° A7334

EVALUACIÓN DE PELIGROS GEOLÓGICOS EN LA REPRESA DE TUCTOCOCHA

Departamento Lima
Provincia Huarochirí
Distrito San Damián

DICIEMBRE
2022

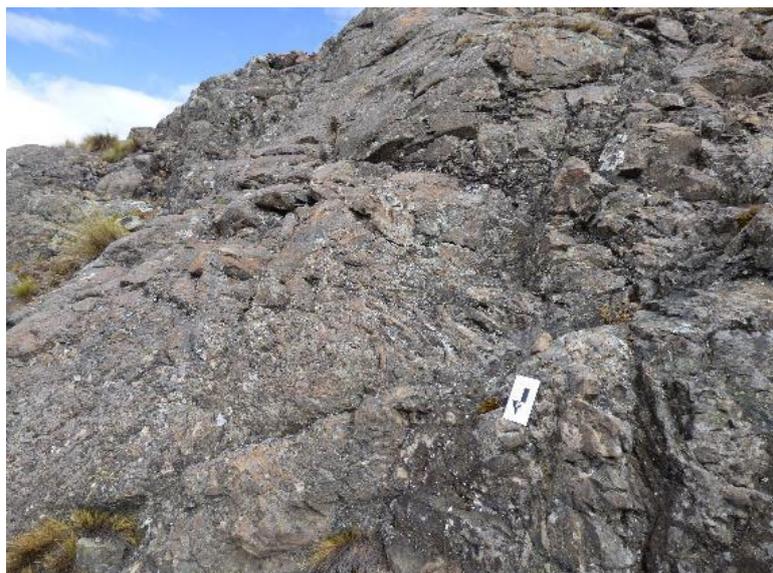
Fotografía 1. Afloramientos de lavas gris violáceas y piroclastos andesíticos, en las coordenadas UTM WGS84 357278, 8686734.

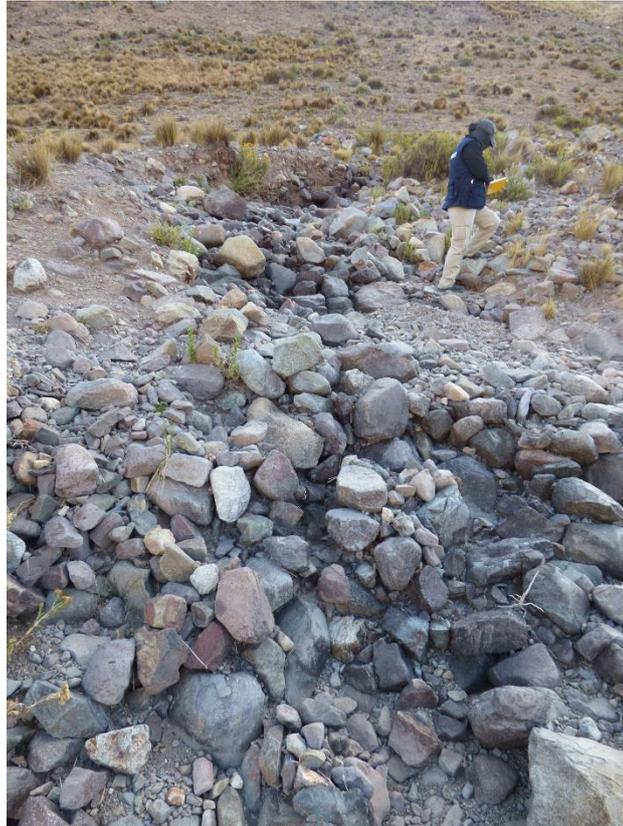
Sobre este depósito se “construyó” una parte del dique de la represa (margen derecha).

Fotografía 3. Depósito proluvial en quebrada tributaria de la quebrada Urcucancha,

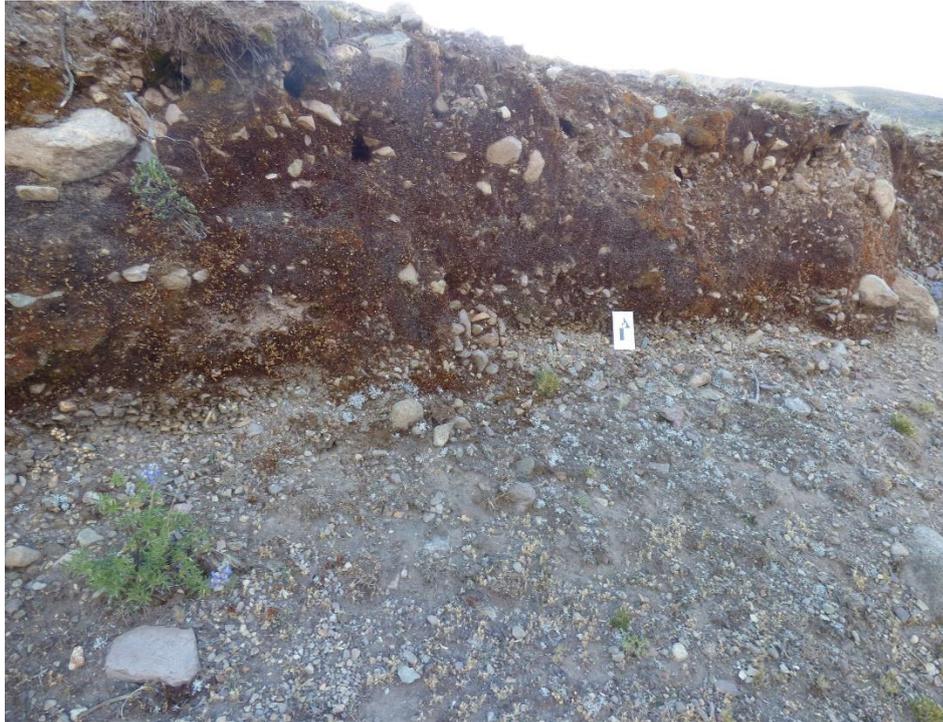
Fotografía 4. Depósito glaciofluvial en margen derecha de quebrada Atococha, con coordenadas WGS84 357307-8686273

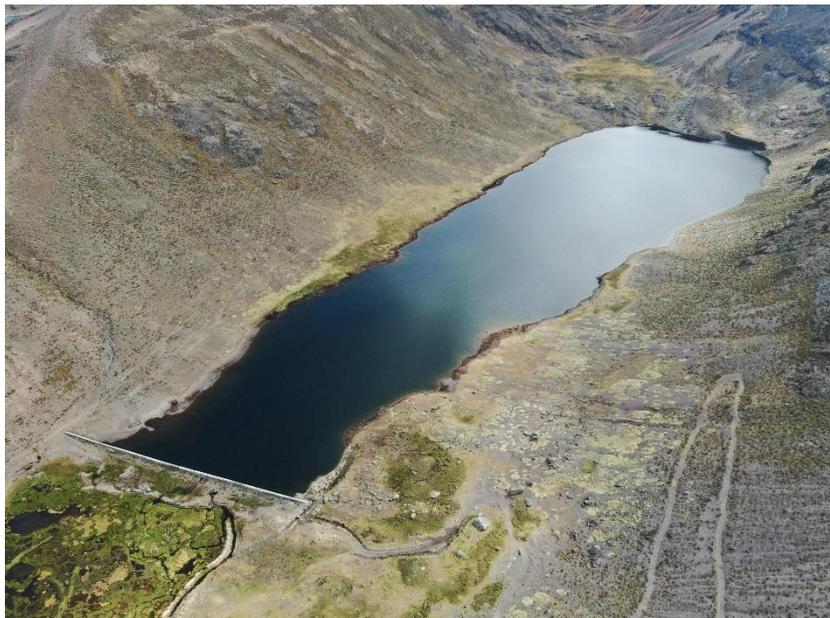
Fotografía 9. Vista de la represa Tuctococha.

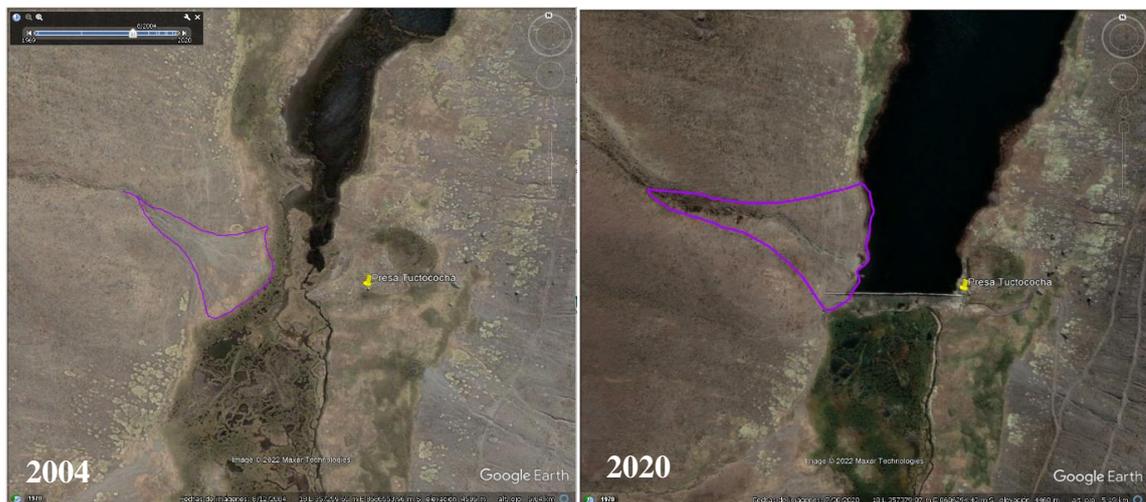
Imágenes satelitales del 2004 y 2020 (Figura 10), se observa que el dique fue construido sobre un abanico antiguo (Fotografías 11 y 12):

- Se evidencia que una parte del dique de 200 m de longitud y 6 m de alto de la represa Tuctococha (extremo derecho) se encuentra sobre el depósito inconsolidado de un flujo antiguo que desciende de la quebrada Atococha. En este tramo del dique se presenta la mayor cantidad de grietas y asentamientos.
- La laguna Atococha puede desembalsarse y afectar dique de la represa Tuctococha y afectar a poblados aguas abajo. En ambas márgenes de la quebrada presenta derrumbes que aportan material (bloques de hasta 0.50 cm de diámetro) al cauce de la quebrada que en época de lluvias puede generar nuevos huaicos o aluviones.
- Debido a las condiciones geológicas, geomorfológicas y geodinámicas aguas abajo de la represa de Tuctocochca, su ruptura podría generar flujos de detritos que causarían daños a la población asentada aguas abajo.

Figura 10. Comparaciones de imágenes satelitales del Google Earth del 2004 (izquierdo) y 2020 (derecho).
