**Informe Técnico N° A7339**

# EVALUACIÓN DE PELIGRO GEOLÓGICO POR DESLIZAMIENTO EN EL CASERÍO MISHIRURI

Departamento Áncash  
Provincia Casma  
Distrito Yautan

Elaborado por la  
Dirección de Geología  
Ambiental y Riesgo  
Geológico del  
INGEMMET

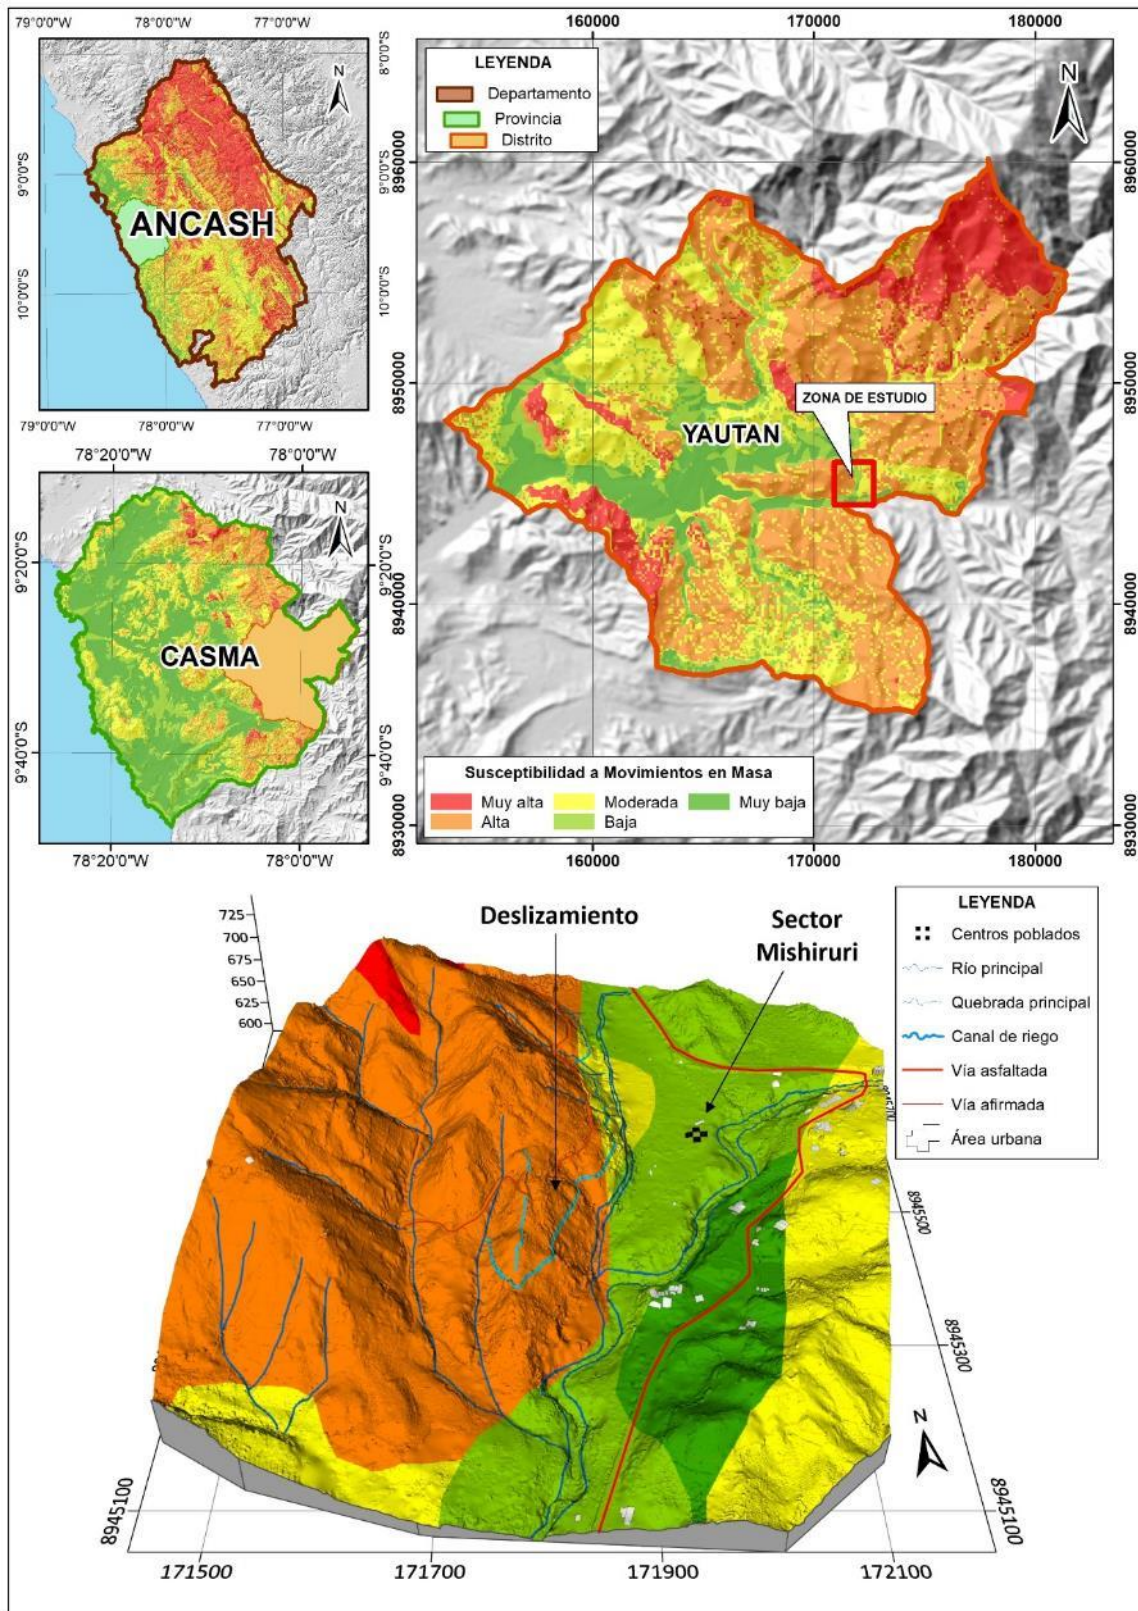
geoprocesamiento en GIS (Cuadro 1 y figura 1). En el mapa se muestra que, el caserío Mishiruri tiene una susceptibilidad alta ante la ocurrencia de movimientos en masa. En la zona evaluada afloran granitos y granodioritas fuertemente fracturadas e intensamente meteorizadas.

**Figura 1.** Mapa de susceptibilidad a movimientos en masa a escala 1:250 000 de la zona de evaluación (Zavala, 2009).

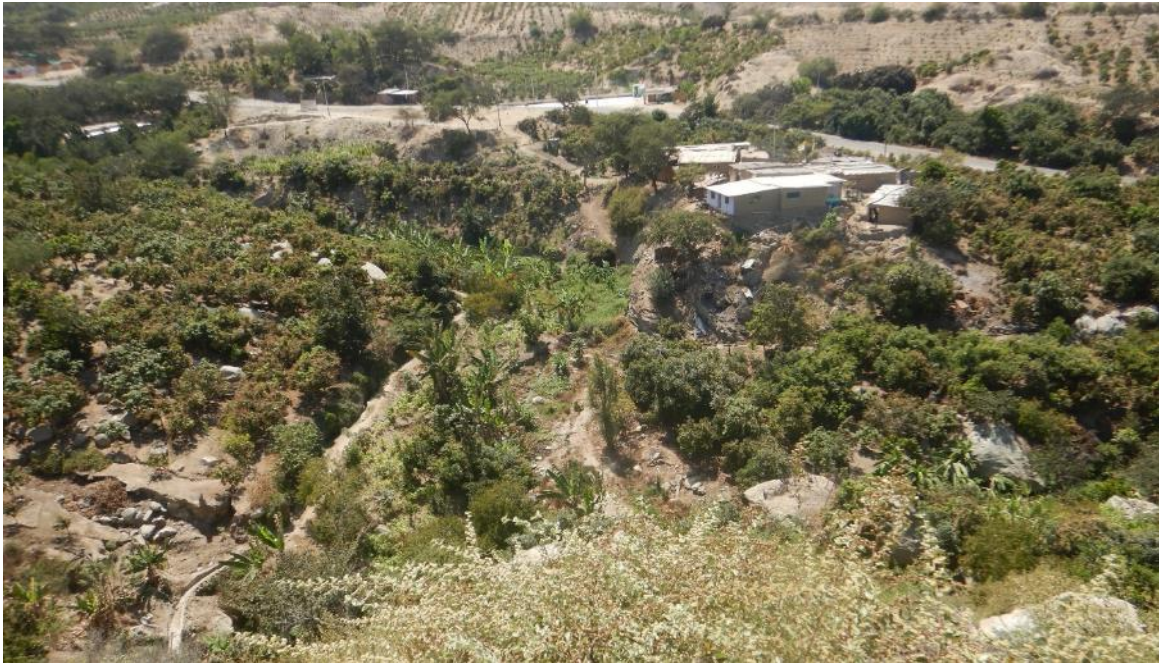
Son transportados por la corriente de los ríos a grandes distancias en el fondo de los valles y depositados en forma de terrazas o playas, removibles por el curso del río y ubicados en su llanura de inundación. Son depósitos inconsolidados a poco consolidados hasta sueltos, fácilmente removibles, cuya permeabilidad es alta. En la zona de evaluación este tipo de depósito se distribuye en el lecho de la quebrada Hierba Buena que se activa en temporada de lluvias (fotografía 2).

**Fotografía 2.** Vista hacia la quebrada Hierba Buena donde se observan depósitos fluviales y terrazas conformadas por materiales aluviales.

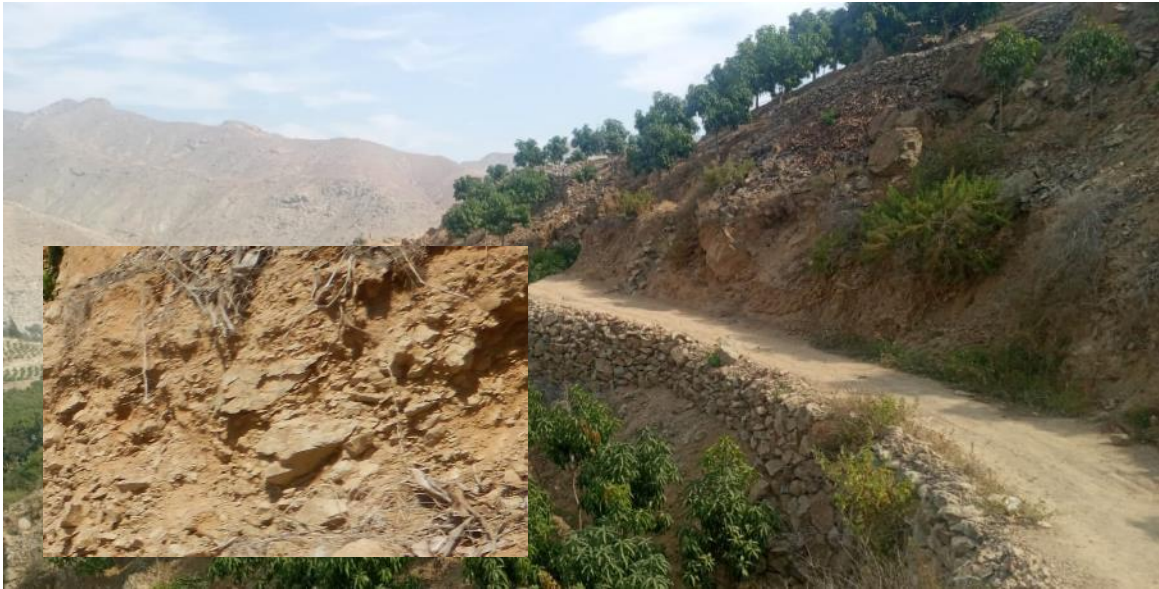
Corresponde a una acumulación sucesiva y alternada de materiales de origen coluvial y deluvial, los cuales no es posible diferenciarlos. Los depósitos coluviales se encuentran formados por acumulaciones ubicadas al pie de taludes escarpados de bloques rocosos angulosos heterométricos y de naturaleza litológica homogénea. Conforman taludes de reposo poco estables; dentro de este tipo de depósito se encuentran los materiales generados por movimientos en masa de tipo deslizamientos, derrumbes, etc. (fotografía 3).

**Fotografía 3.** Vista de los depósitos coluvio deluviales en la ladera afectada por el deslizamiento.

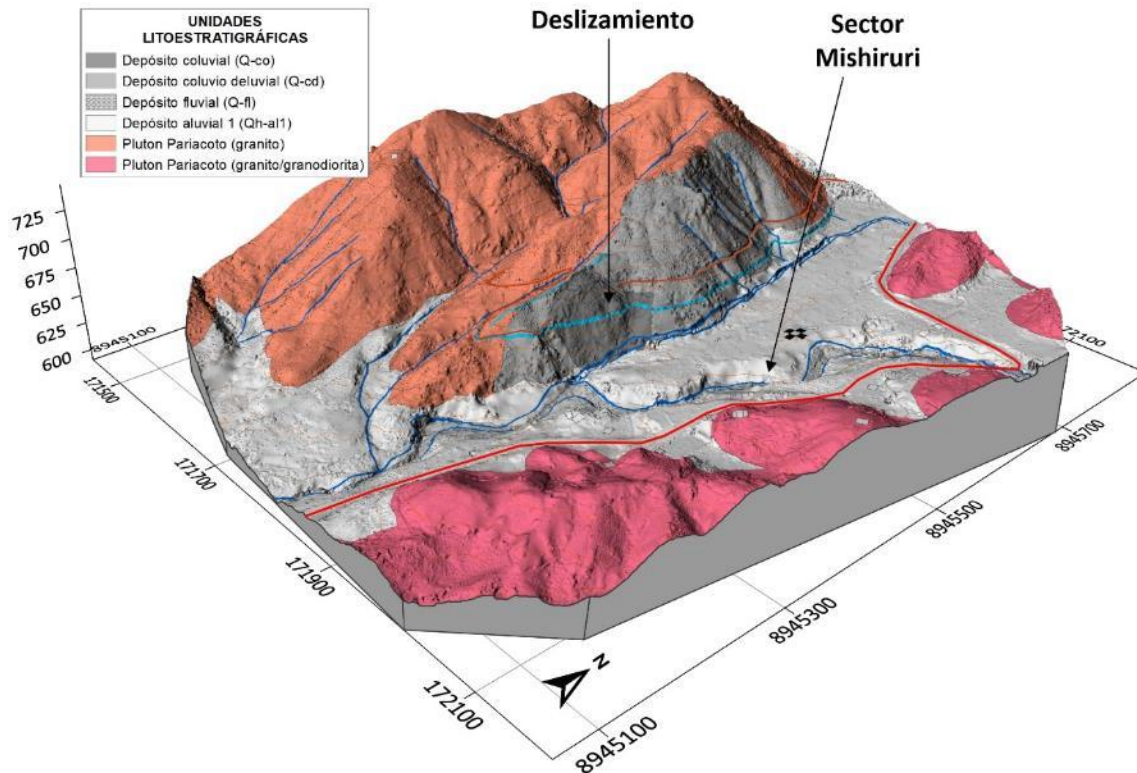
Estos afloramientos están conformados por rocas ígneas intrusivas de tipo granitos muy fracturados con espaciamientos regular de 1 a 5 cm y altamente meteorizados. En los cortes de talud se aprecian secuencias deleznables, poco compactas y porosas con condiciones geomecánicas muy desfavorables, en superficie se observa la roca muy descompuesta y desintegrada (fotografía 1).

**Figura 3.** Afloramientos de rocas identificadas en la zona de evaluación.

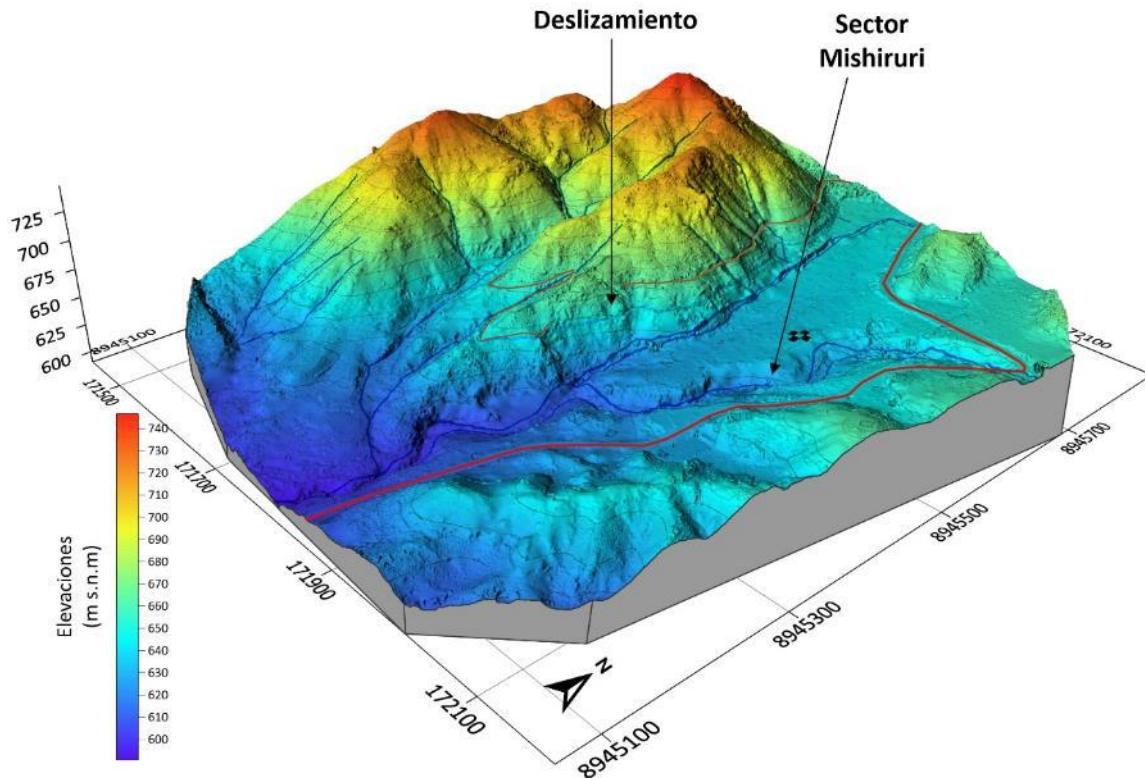
El área de evaluación alcanza hasta 800 m s.n.m, al oeste del Fundo La Merced en el caserío Mishiruri, mientras que, las cotas más bajas se ubican al este del área de evaluación en la quebrada Hierba Buenas con 570 m de altitud. Los peligros geológicos tipo deslizamiento se distribuye sobre una ladera con elevaciones entre 670 m s.n.m. y 619 m s.n.m., en la zona de arranque y pie del deslizamiento (figura 4). En las laderas se desarrolla actividad agrícola por ende es irrigada por canales de riego sin revestir, se identificaron dos canales, en la parte superior o corona del deslizamiento y un canal en la parte media del cuerpo del deslizamiento.

**Figura 4.** Mapa de elevaciones en el área de evaluación.

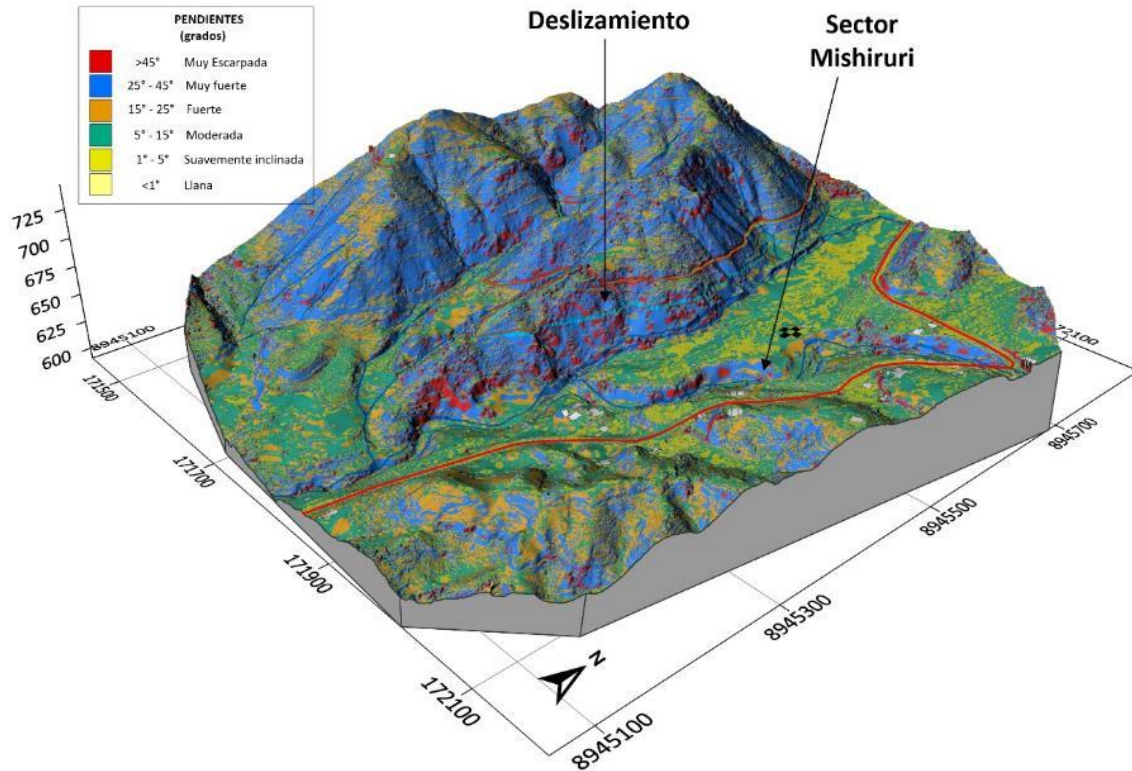
Se determinó que, el área de evaluación presenta laderas con pendientes moderadas a fuertes ( $5^{\circ}$  -  $25^{\circ}$ ) que abarcan el 51% (25 ha), en estos rangos se desarrolla el deslizamiento de tipo rotacional que afectó 58 m lineales de una trocha carrozable. Las pendientes muy fuertes a muy escarpadas ( $25^{\circ}$  >  $45^{\circ}$ ) alcanzan el 38% (18 ha) relieves ubicados en gran parte del área afectada hasta donde descendió el material deslizado.

Las pendientes llanas a suavemente inclinadas solo abarcan el 11% (5 ha) de los relieves distribuidos de forma dispersa en el área de evaluación. El área urbana del caserío Mishiruri se ubican en terrazas aluviales con pendientes llanas (figura 5).

**Figura 5.** Mapa de pendientes del caserío Mishiruri.

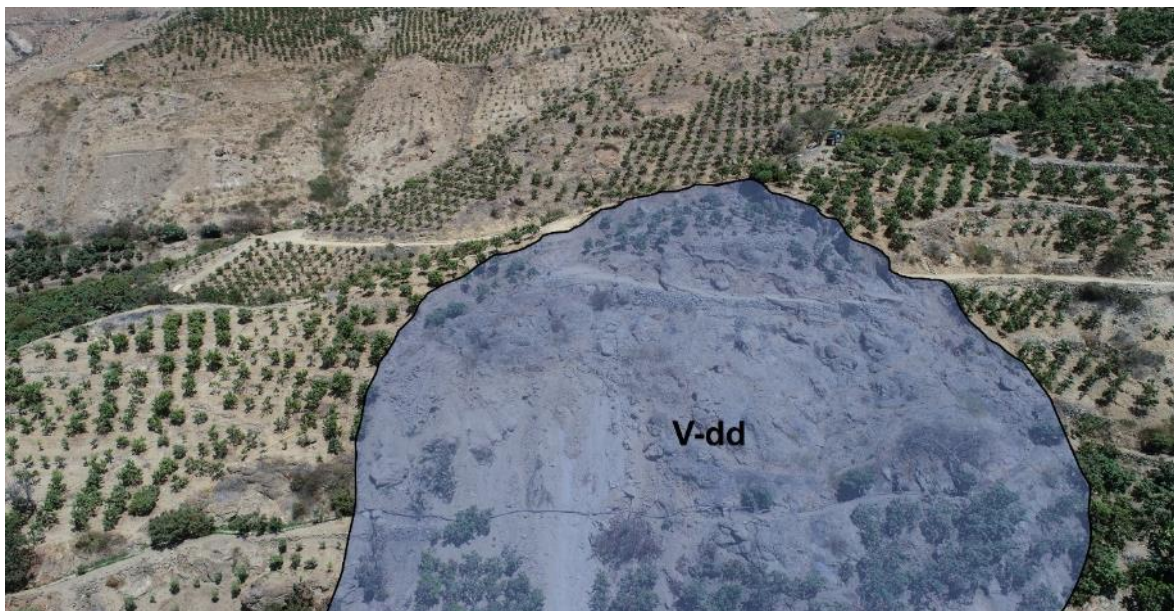
**Subunidad de vertiente con depósito de deslizamiento (V-dd):** Esta geoforma es el resultado de la acumulación de materiales movilizados debido al deslizamiento, modifican localmente la forma de las laderas con pendientes fuertes a muy escarpadas. El deslizamiento ocurrido el 25 de junio, transportó materiales conformados por bolos (15%), cantos (20%), gránulos (30%) y gravas (10%) en matriz arenosa (25%) que alcanzó una longitud de 80 m (figura 9).

**Figura 9.** Vista de la vertiente o piedemonte aluvio torrencial en la comunidad de La Sinra.

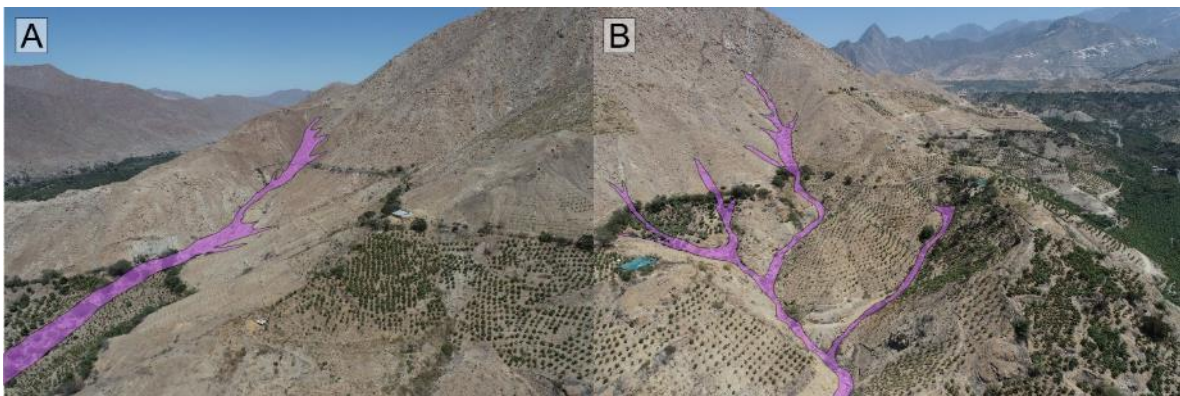
En los alrededores del área de evaluación se identificaron quebradas que se activan en temporada de lluvias generando flujos de detritos, el principal factor condicionante son las coberturas detríticas provenientes de afloramientos muy fracturados (figura 19).

**Figura 19.** Vista hacia las quebradas ubicadas en los alrededores del área evaluada.

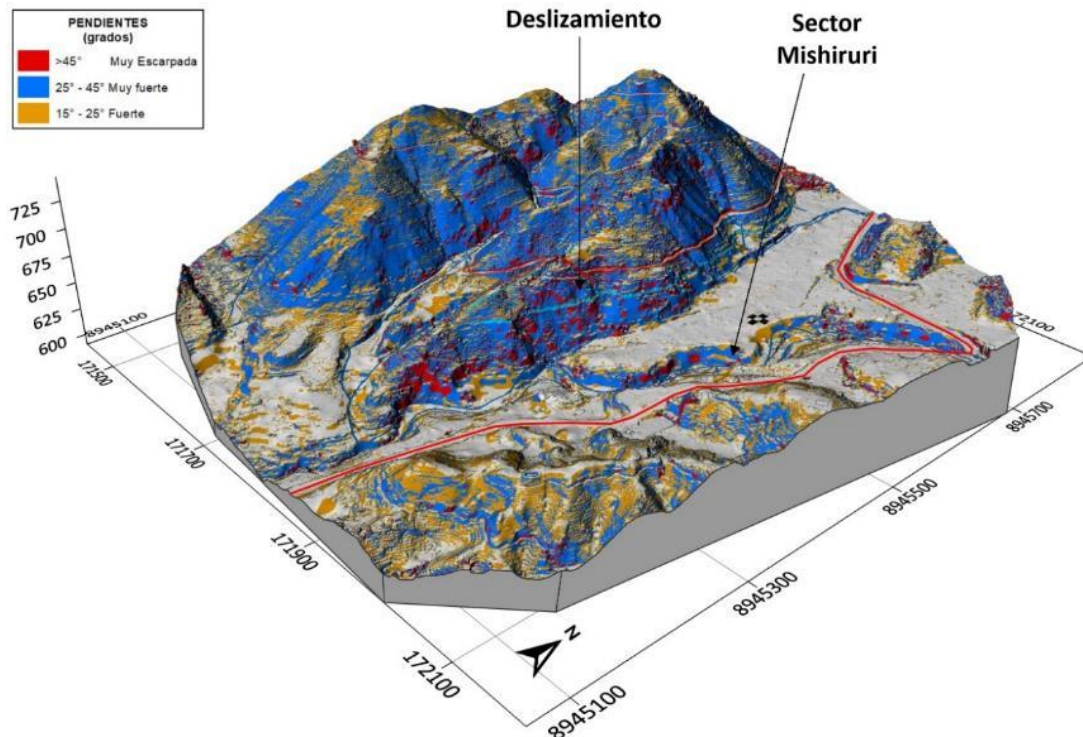
Las montañas en rocas ígneas configuran laderas con pendientes moderadas a fuertes que abarcan el 51% del área de estudio, mientras que, las pendientes muy fuertes a muy escarpadas alcanzan el 38% del total evaluado, por tanto, el 89% de las laderas donde se cartografiaron deslizamientos antiguos y reciente (DRA), tienen pendientes que condicionan la ocurrencia de movimientos en masa (color azul) (figura 21).

**Figura 21.** Rangos de pendientes que condicionan la ocurrencia de movimientos en masa.

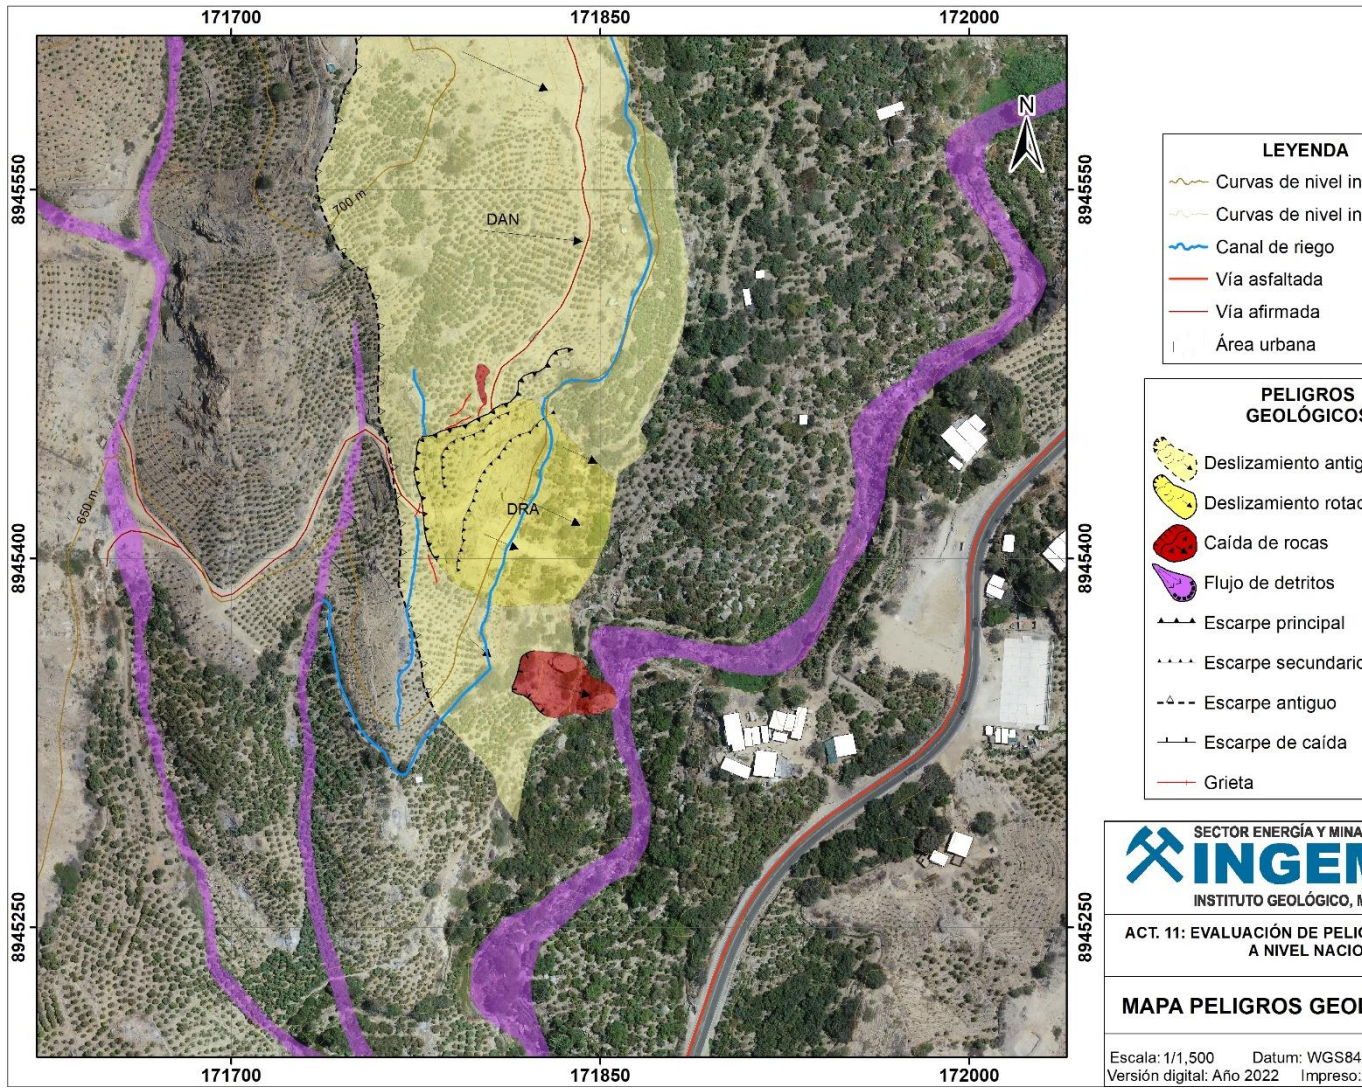
**Mapa 3.** Cartografía de peligros geológicos del área evaluada.
