Informe Técnico N° A7346

EVALUACIÓN DE PELIGROS GEOLÓGICOS POR DESLIZAMIENTOS EN LOS CASERÍOS CUNÍA Y JUAN VELASCO ALVARADO

Departamento Cajamarca
Provincia San Ignacio
Distrito Chirinos

ENERO
2023

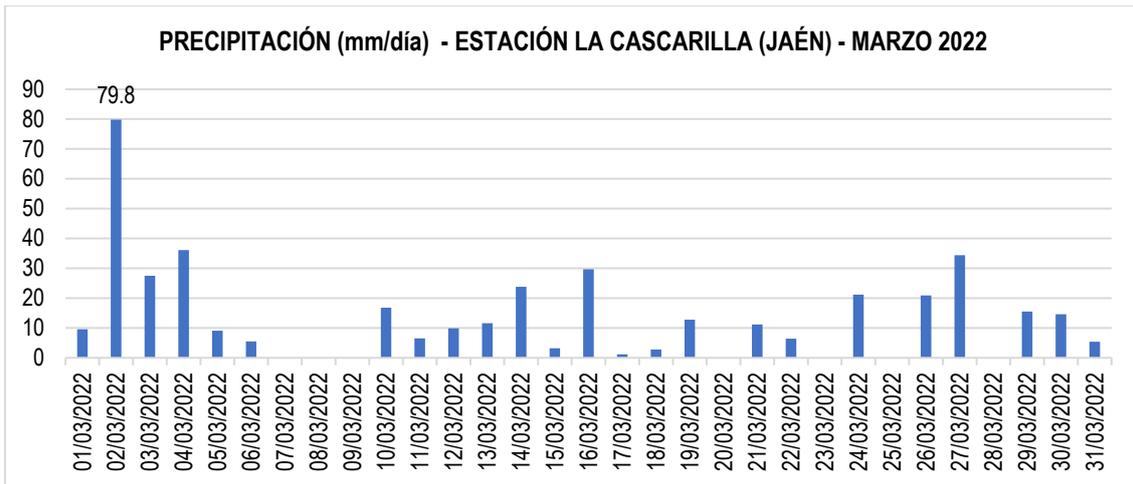
Durante el mes de marzo del 2022, el sector evaluado percibió precipitaciones de hasta 79.8 mm/día (Gráfico 1) considerados por el Senamhi como Extremadamente Lluvioso, para la provincia de Jaén (Senamhi, 2014).

Gráfico 1. Precipitación diaria durante marzo del 2022 en la Estación La Cascarilla (Jaén). **Fuente:** Senamhi.

- Precipitaciones pluviales de intensidad extrema, como la registrada en la estación La Cascarilla (Jaén) el 02/03/202 (79.8 mm/día), Gráfico 1.
- Antrópico: infiltración de agua proveniente de la irrigación por inundación de los terrenos de cultivo de arroz (Fotografía 4) y canales de regadío sin revestimiento (Fotografía 5).

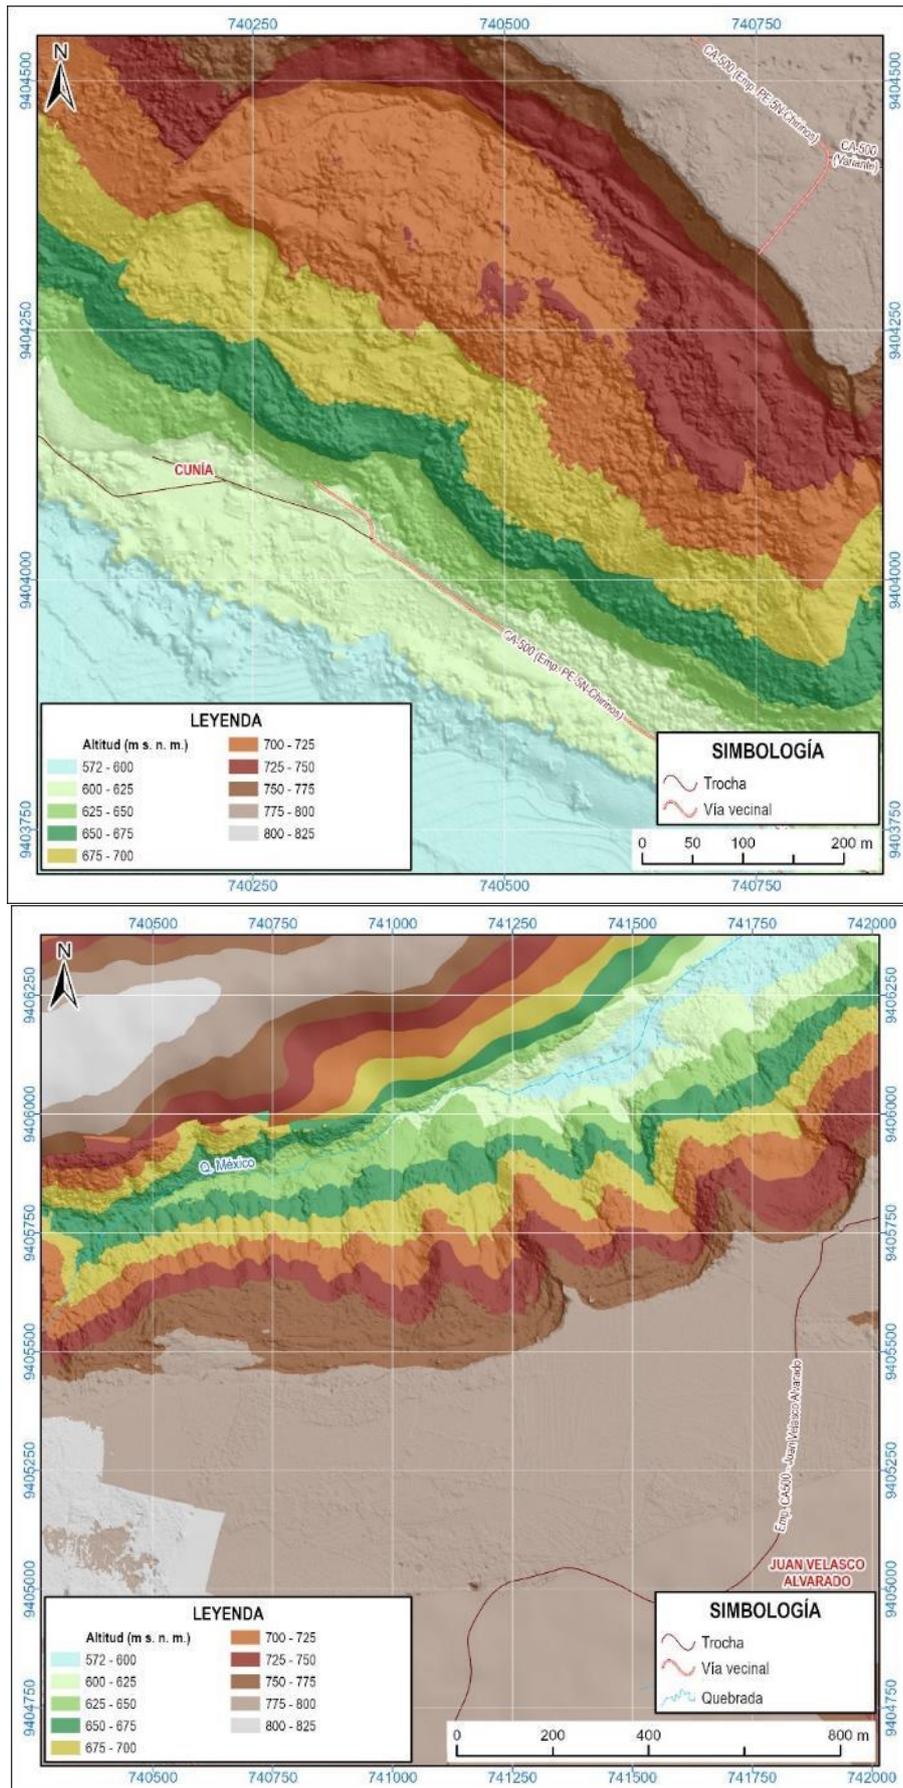
Figura 4. Modelo digital de elevaciones del caserío Cunía (arriba) y Juan Velasco Alvarado (abajo).

Las zonas evaluadas del caserío Cunía y Juan Velasco Alvarado (Figura 4) presenta altitudes que van desde 600 m a 800 m, en los cuales se distinguen ocho niveles altitudinales con la finalidad de visualizar la extensión con respecto a la diferencia de alturas; el área con mayor pendiente corresponde a terrenos entre altitudes 725 y 800 m, con pendiente promedio de entre escarpada (25° a 45°) a muy escarpada ($>45^\circ$), correspondiendo los depósitos coluvio deluviales y a una geoforma de vertiente con depósito de deslizamiento.

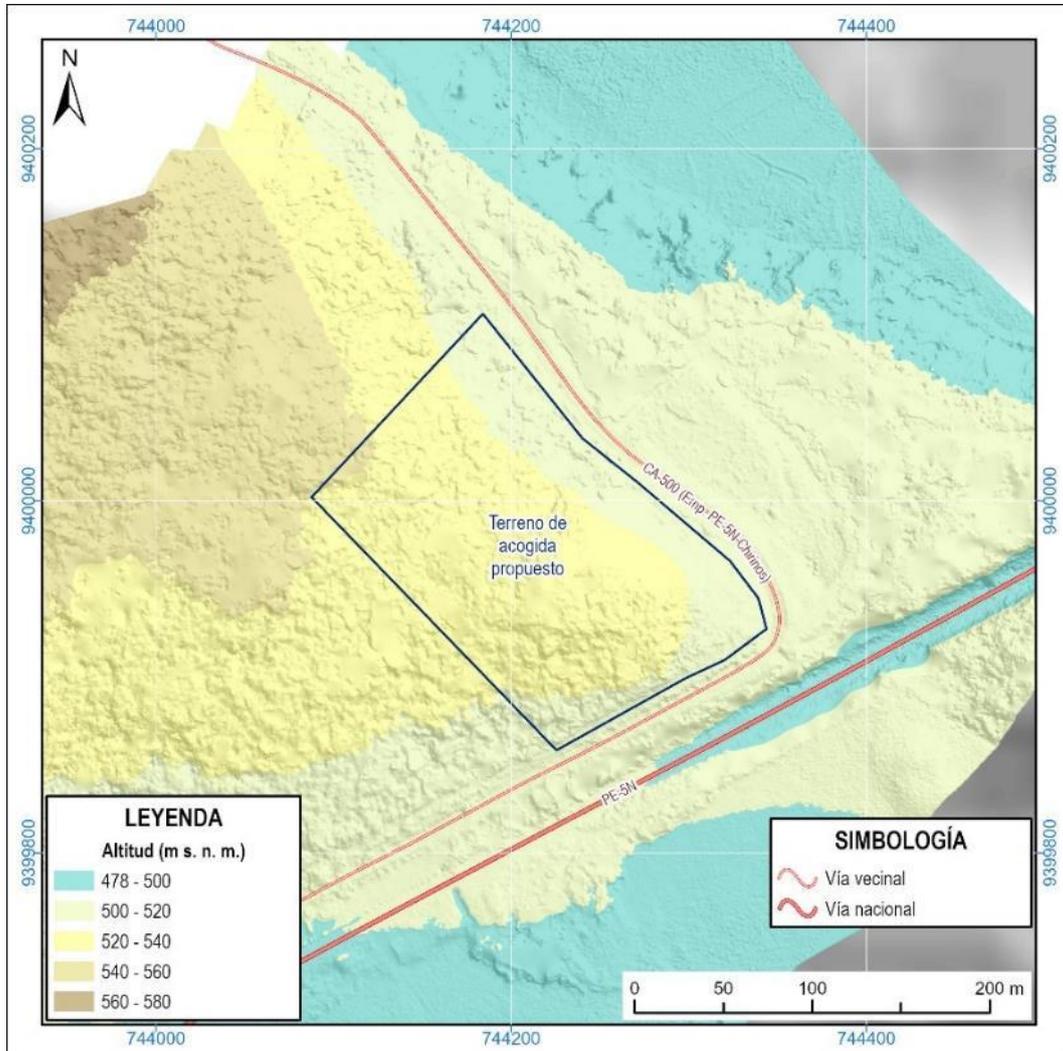
Figura 5. Modelo digital de elevaciones de la zona del terreno de acogida.

Mientras, la zona evaluada del terreno de acogida presenta altitudes que van de 500 m a 560 m, en los cuales se distinguen tres niveles altitudinales (Figura 5), el área con mayor pendiente corresponde a terrenos entre altitudes 520 m y 540 m, con pendiente promedio de moderada (5° a 15°) a fuerte (15° a 25°), correspondiendo a la Formación Tamborapa y a una geoforma de ladera en roca sedimentaria.

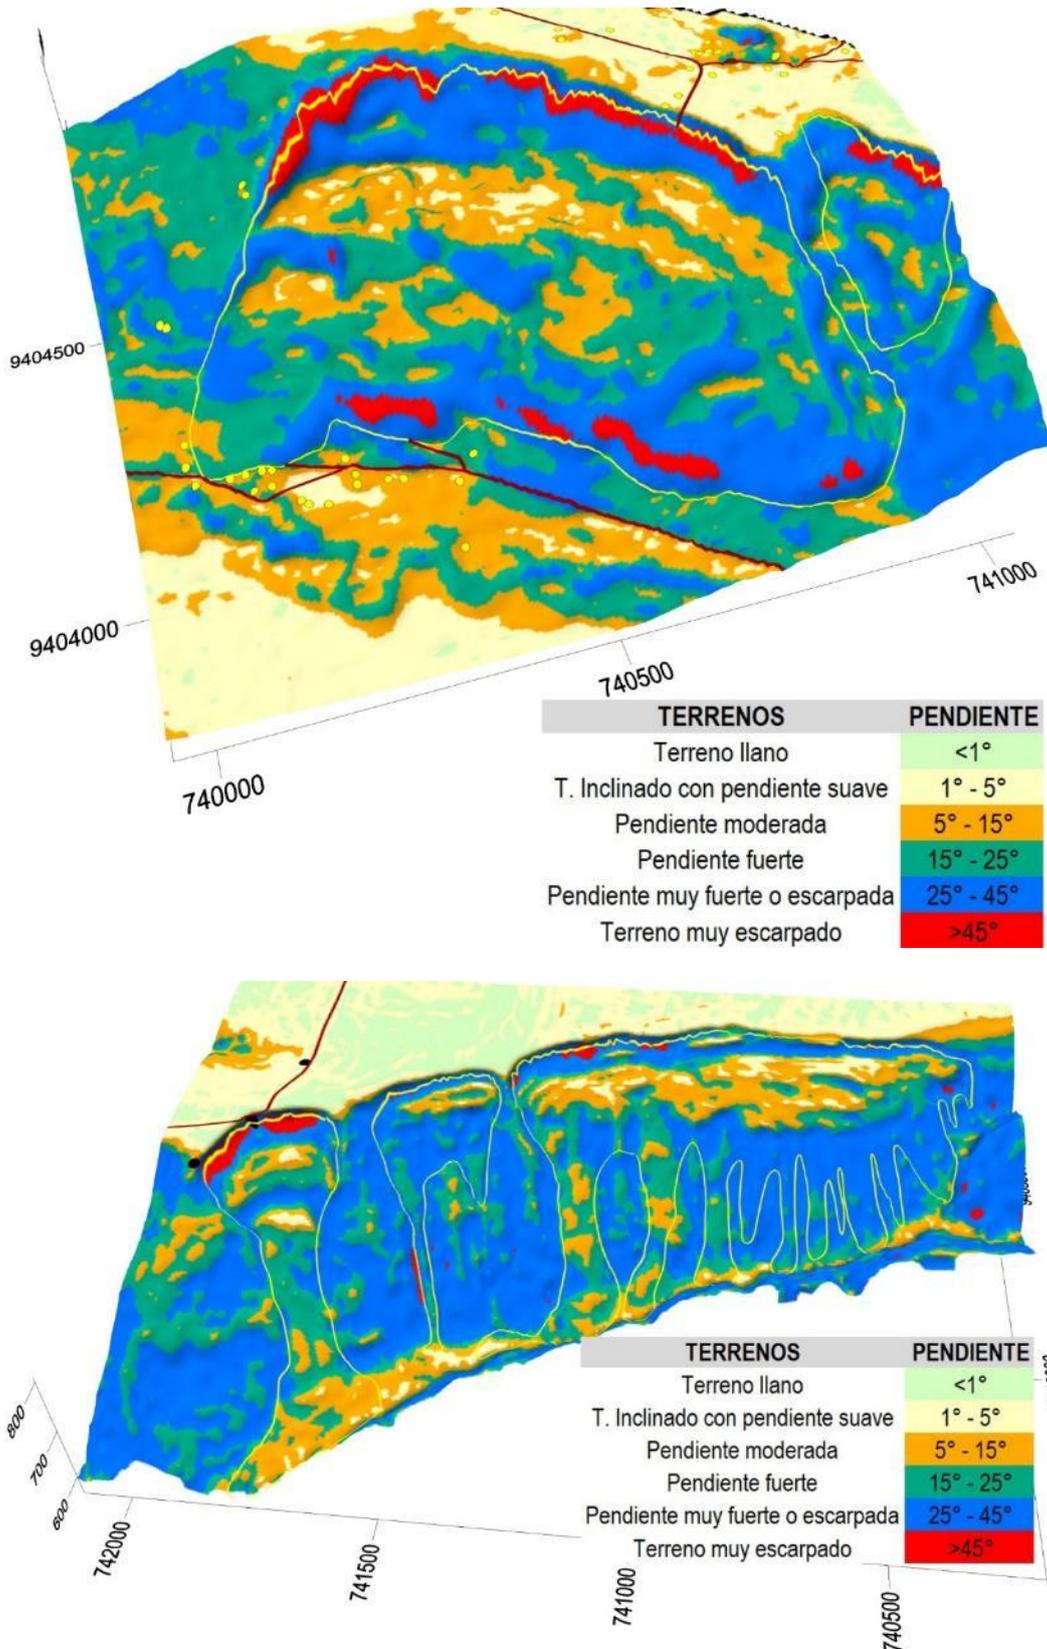
En los caseríos Cunía y Juan Velasco Alvarado, los deslizamientos, se han desencadenado en terrenos con pendiente muy fuerte o escarpada (25° a 45°); mientras, actualmente, los escarpes de los deslizamientos han configurado terrenos con pendiente muy escarpada (>45°) (Figura 7, Mapa 2).

Figura 6. Modelo 3D de las pendientes del terreno de los caseríos Cunía (arriba) y Juan Velasco Alvarado (abajo) afectados por los movimientos en masa (en línea amarilla) las vías vecinales se muestran en color guinda.

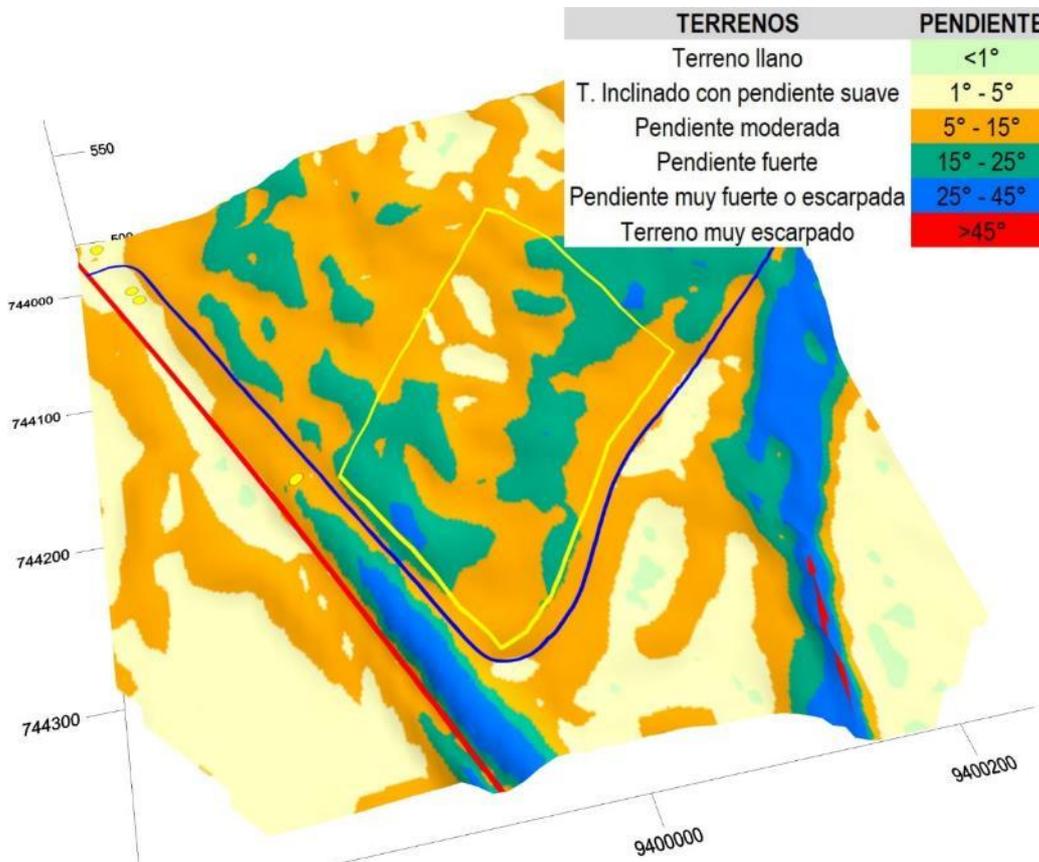
La zona de acogida propuesta presenta pendientes moderadas (5° a 15°) a fuertes (15° a 25°), teniendo sectores bien localizados de pendientes muy fuertes o (25° a 45°) o suaves (1° a 5°), tal como se aprecia en la figura 7 y Mapa 8.

Figura 7. Modelo 3D de las pendientes del terreno de acogida propuesta (en línea amarilla); la vía nacional PE-5N se muestra en trazo rojo y la vía vecinal a Chirinos en color azul.

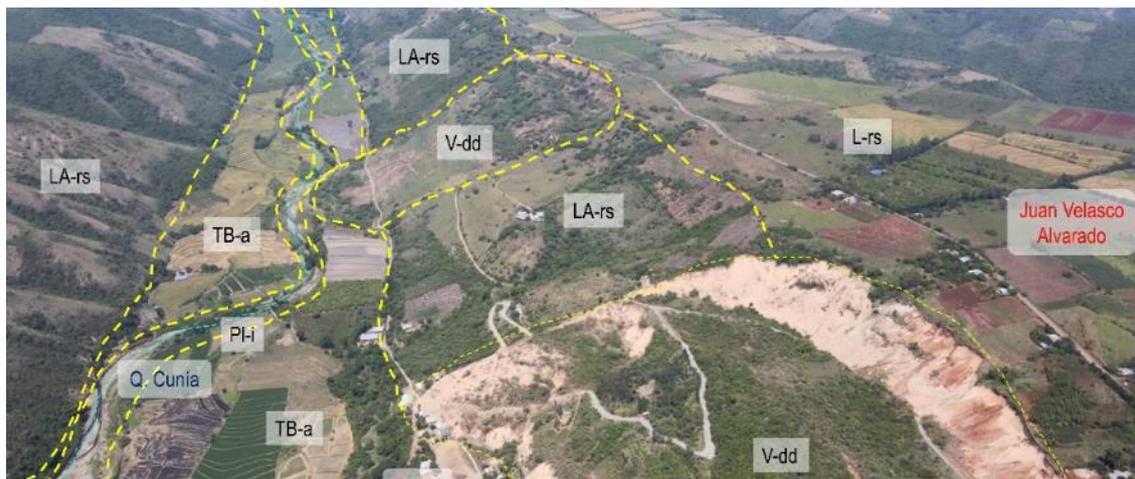
Figura 8. Vista de las geoformas de los caseríos Cunía y Juan Velasco Alvarado: Lomada en roca sedimentaria (L-rs), ladera en roca sedimentaria (LA-rs), vertiente con depósito de deslizamiento (V-dd), terraza baja aluvial (TB-a) y planicie inundable (PI-i).

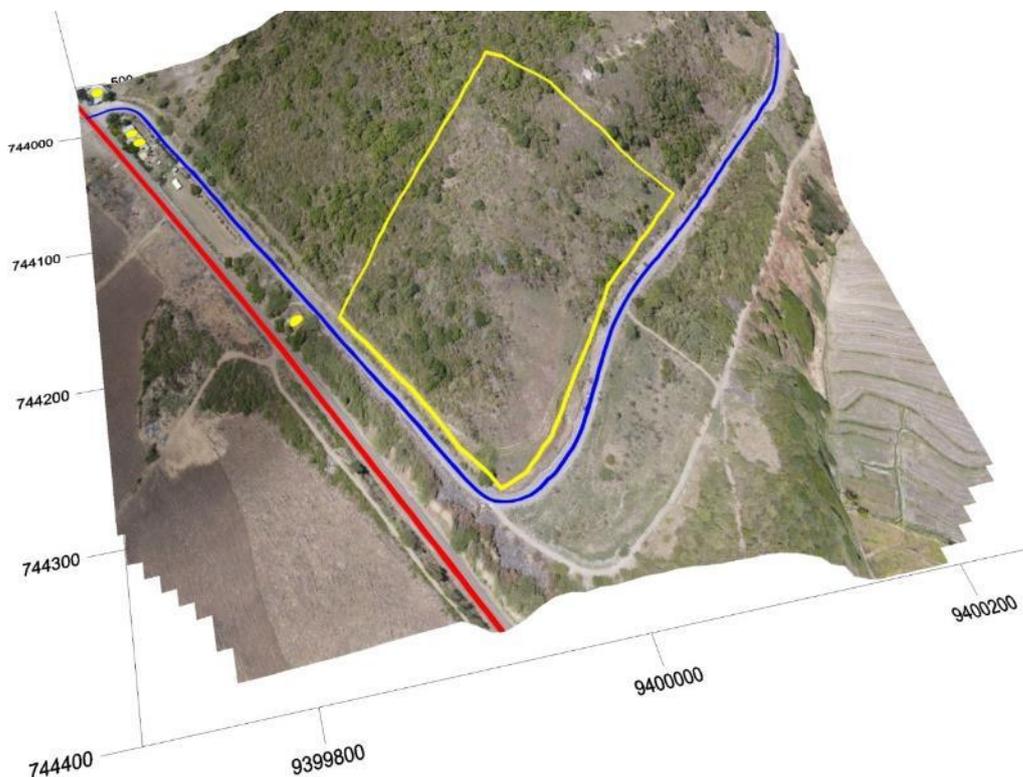
El terreno de acogida propuesto se ubica en las proximidades del empalme de la vía nacional PE-5N y la vía a Chirinos (Figura 29), teniendo el terreno una pendiente de moderada a fuerte (5° - 25°) y estando coberturado por pastos y arbustos naturales (Fotografía 7).

Figura 29. Modelo 3D del terreno de acogida propuesto (línea amarilla), mostrando además a la vía nacional PE-5N (línea roja), la vía a Chirinos (en línea azul) y algunas viviendas (puntos amarillos).

Descartando una posible afectación por fuentes de peligros activos, debido a la pendiente inclinada del terreno y su composición de suelos de arcillas, podría ser lugar de erosión de laderas si no se aplicasen las medidas adecuadas de control de escorrentías superficiales, tales como canales de coronación impermeabilizados, reforestación de laderas, prohibición de riego para cultivos y construcción de muros de contención, en caso se hicieran cortes profundos para habilitación urbana.

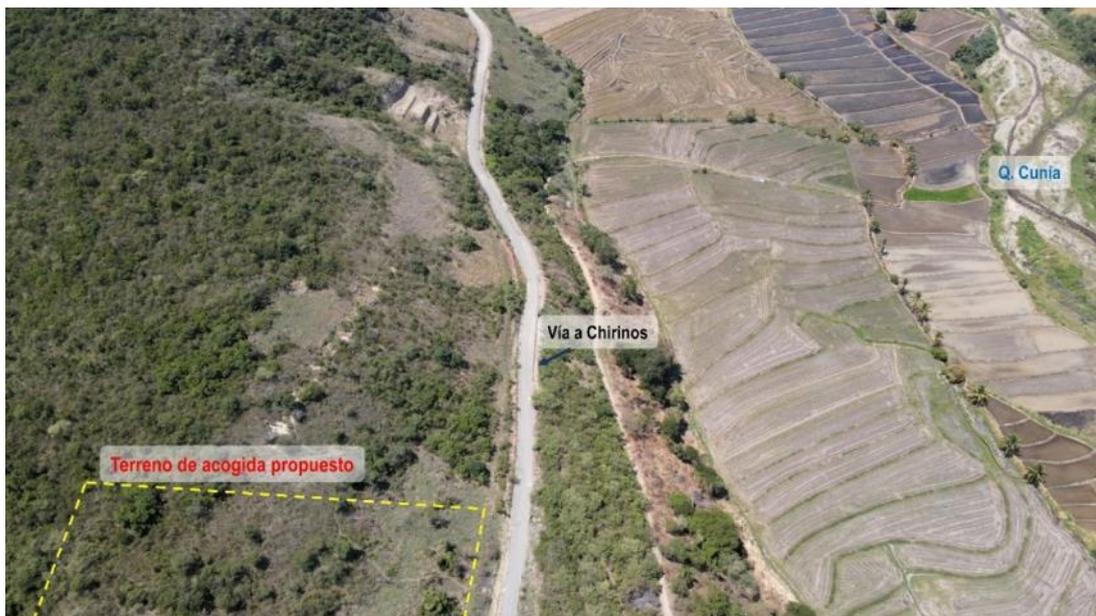
Como fuentes de peligro activas se tiene a la Quebrada Cunía al noreste, la que constantemente es objeto de flujos de detritos que discurren por su cauce (Figura 30), sin embargo, se ubica a 380 m del terreno y a una diferencia de alturas de 45 m; por lo que es casi improbable el impacto directo al terreno evaluado.

Figura 30. Vista del terreno de acogida propuesto y la posición de la Quebrada Cunía.

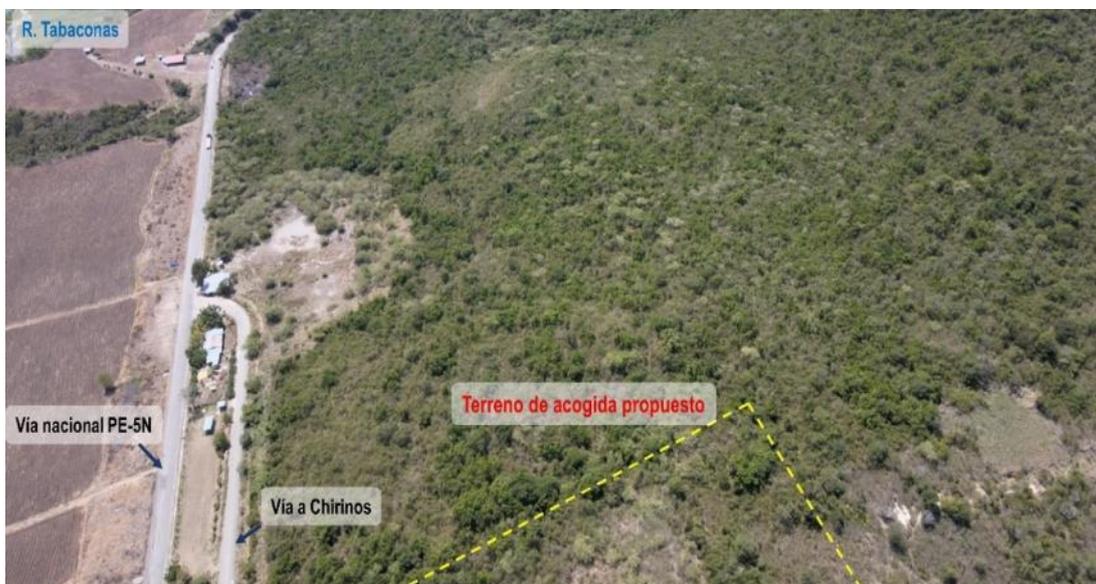
Otra fuente de peligro es el Río Tabaconas, ubicado al sur del terreno de acogida propuesto, conforma una fuente permanente de agua y debido a su gran caudal provoca inundaciones y erosiones fluviales en sus riberas; aun así, se ubica a 415 m de la zona y a una diferencia de alturas de 50 m, por lo que también no llegaría a impactar al terreno evaluado.

Figura 31. Vista del terreno de acogida propuesto y la posición del Río Tabaconas.

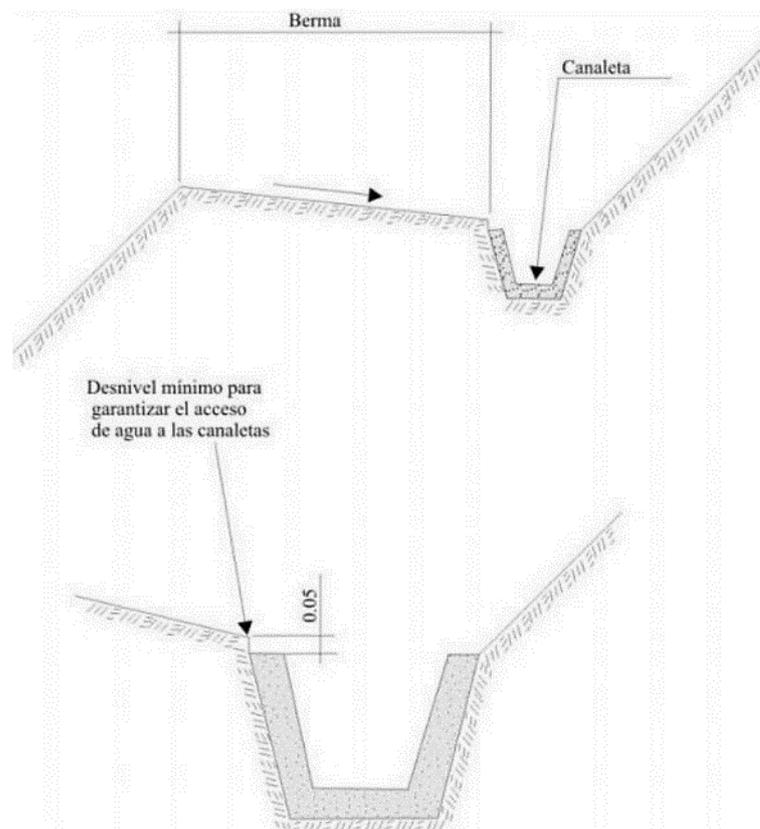
Figura 32. Detalle una canaleta de drenaje superficial (zanjas de coronación). Tomado de INGEMMET (2000).

- a. Construir drenes de coronación sobre los deslizamientos evaluados, con una sección de concreto armado u otro material impermeable (como geomembranas o arcillas), a fin de evitar filtraciones (Anexo 2A – Figura 32), además de programar continuos trabajos de mantenimiento en estos.

Las zanjas construidas permiten la recolección de aguas superficiales, captan la escorrentía tanto de la ladera, como de la cuenca de drenaje arriba del talud y desvía el agua a las quebradas adyacentes al cuerpo de deslizamiento, evitando su infiltración, captando el agua de escorrentía, llevándola a un sitio lejos del deslizamiento. Éstas deben ser construidas en la parte superior al escarpe principal del deslizamiento (Figura 32). En las obras construidas - zanjas de drenaje es necesario impermeabilizar la caja hidráulica captando y evitando totalmente la infiltración de las aguas de escurrimiento la ladera, según las imágenes adjuntas.

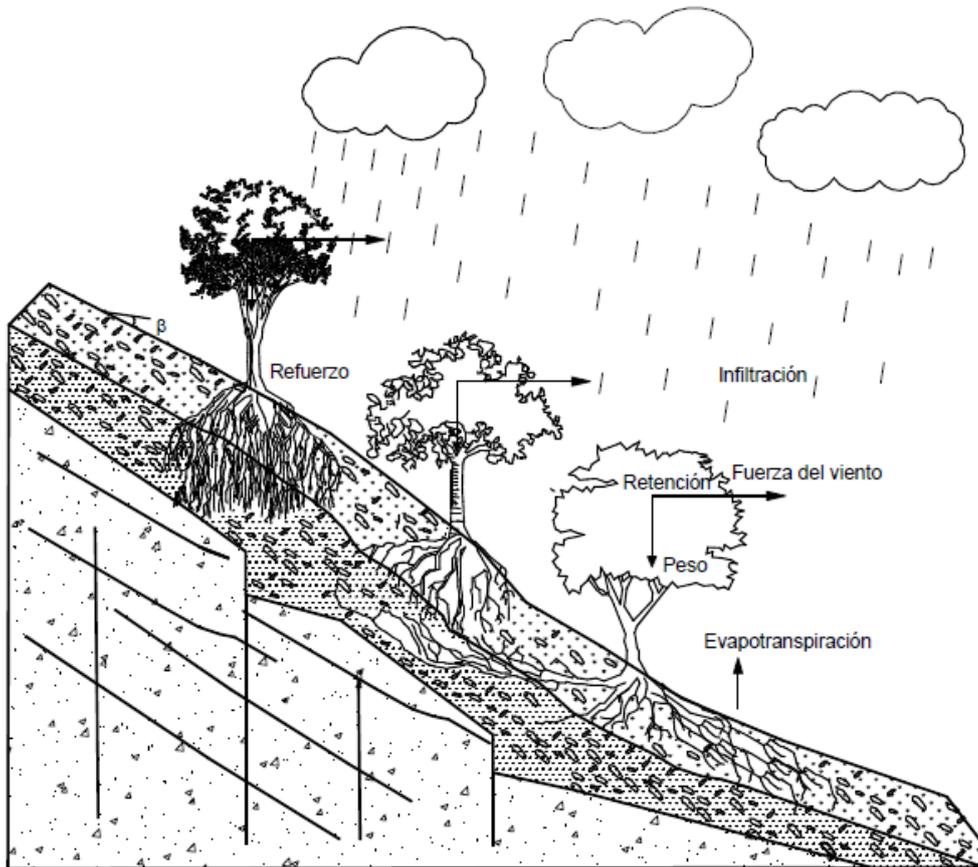
Figura 33. Estabilización de taludes utilizando vegetación. **Fuente:** Suarez, Díaz 2007.

- b. Mejorar e impermeabilizar los canales de regadío existentes.
- c. Reforestar las laderas con especies nativas y de raíces densas (Anexo 2b – figura 33 y fotografía 9).

Los árboles y arbustos de raíz profunda aportan una resistencia cohesiva significativa a los mantos de suelo más superficiales y al mismo tiempo, facilitan el drenaje subterráneo, reduciendo en esta forma la probabilidad de deslizamientos poco profundos (Suárez Díaz, 2007).

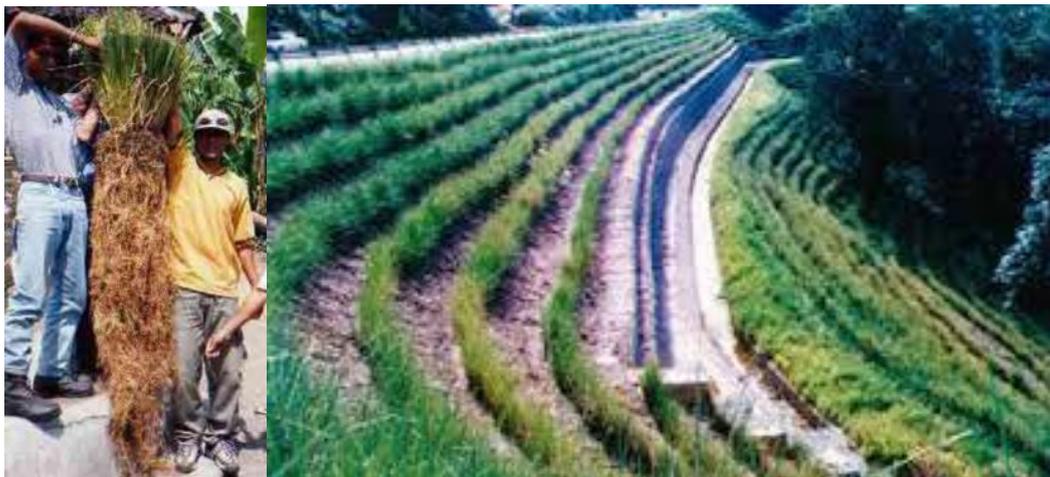
Fotografía 9. Ejemplo de bioingeniería con arbusto (vetiver) en taludes de materiales sueltos.
