**Informe Técnico N° A7359**

# EVALUACIÓN DE PELIGROS GEOLÓGICOS POR DESLIZAMIENTOS EN LOS SECTORES DE SUARA Y PAMPA TUANA

Departamento Puno  
Provincia Sandia  
Distrito Sandia

FEBRERO  
2023

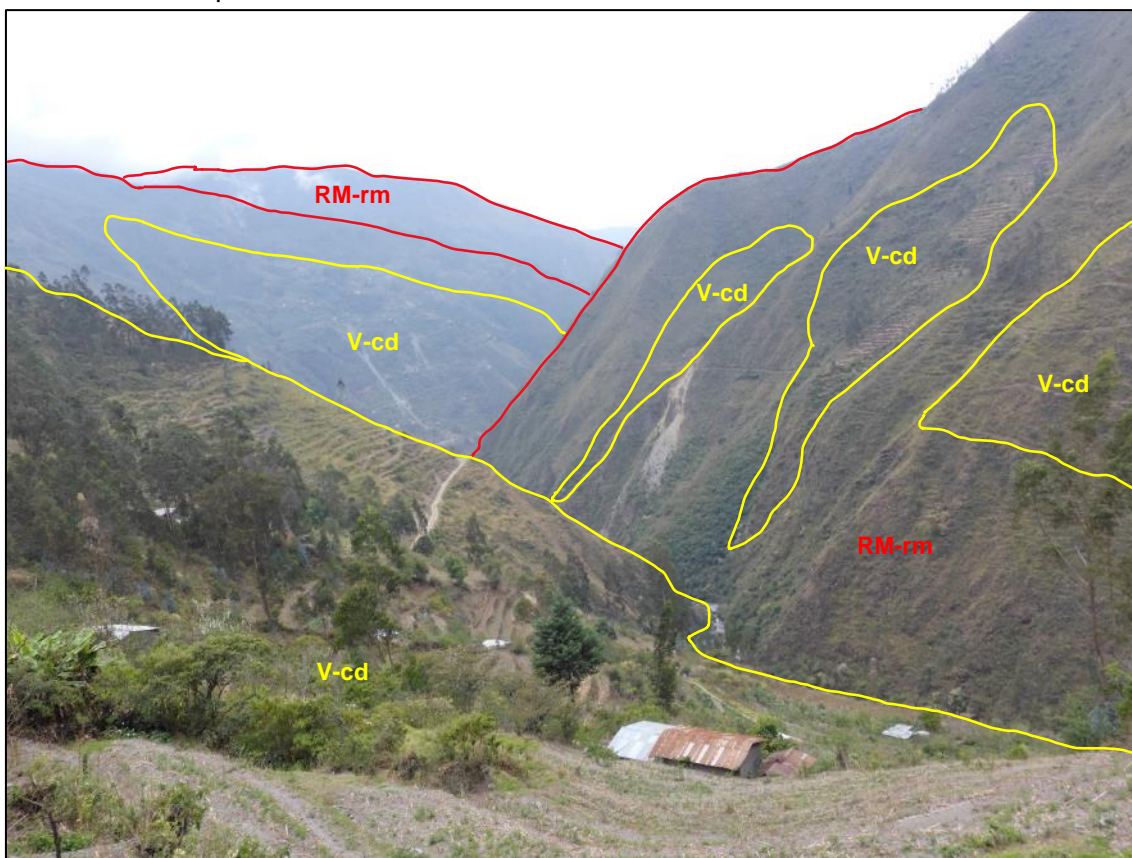
**Sub Unidad de ladera de montaña en roca metamórfica (RM-rm):** Corresponde a relieve moldeado sobre roca metamórfica de las formaciones Sandia y Ananea (Figura 4); debido a la forma del terreno y las pendientes de la ladera de las montañas varían principalmente de pendiente muy fuerte a muy escarpado. En esta subunidad ocurren principalmente los procesos de movimientos en masa identificados como derrumbes y caída de rocas.

**Sub Unidad de Vertiente o piedemonte coluviodeluvial (V-cd):** Agrupa depósitos de piedemonte de origen gravitacional y fluvio-gravitacional, acumulado en las vertientes o márgenes del valle; en muchos casos, son resultado de una mezcla de ambos, constituyendo depósitos de laderas adosados parcialmente los afloramientos metamórficos de la Formación Sandia y Ananea (Figura 4).

**Figura 4.** Unidades geomorfológicas en los sectores de Suara y Pampa Tuana (coordenadas UTM E: 450577, N: 8413857).

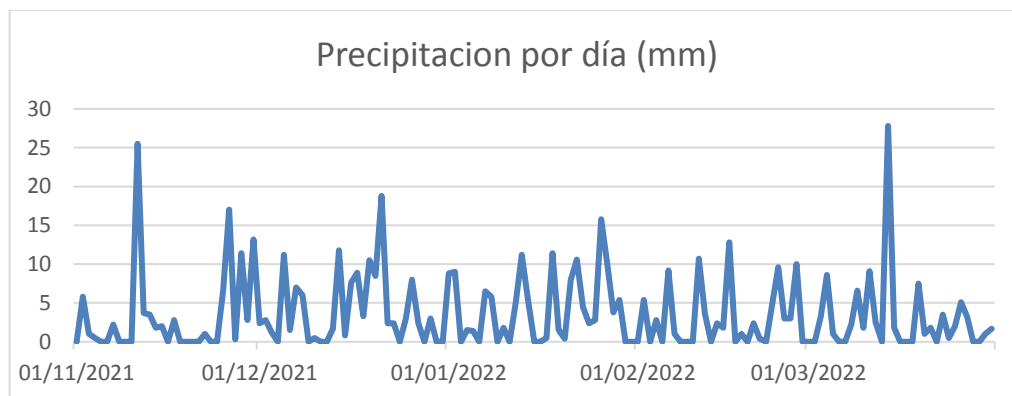
- Lluvias intensas prolongadas o extraordinarias (según el Servicio Nacional de Meteorología e Hidrología del Perú el periodo de lluvia en el Perú se da en los entre los meses de noviembre a marzo); registrando un máximo de 25.5 mm/día el 11 de noviembre del 2021 y 27.8 mm/día el 14 de marzo del 2022 (Figura 23), en la estación Meteorológica Ananea (SENAMHI) la más cercana al del poblado de Sandia a 40 km de distancia, estas lluvias saturan los terrenos poco consolidados, aumentando el peso de material y las fuerzas tienden al desplazamiento y también pueden presentarse los flujos de detritos (Huaycos).

**Figura 23.** Precipitaciones por día entre los meses de noviembre 2021 y marzo 2022 (Fuente SENAMHI).

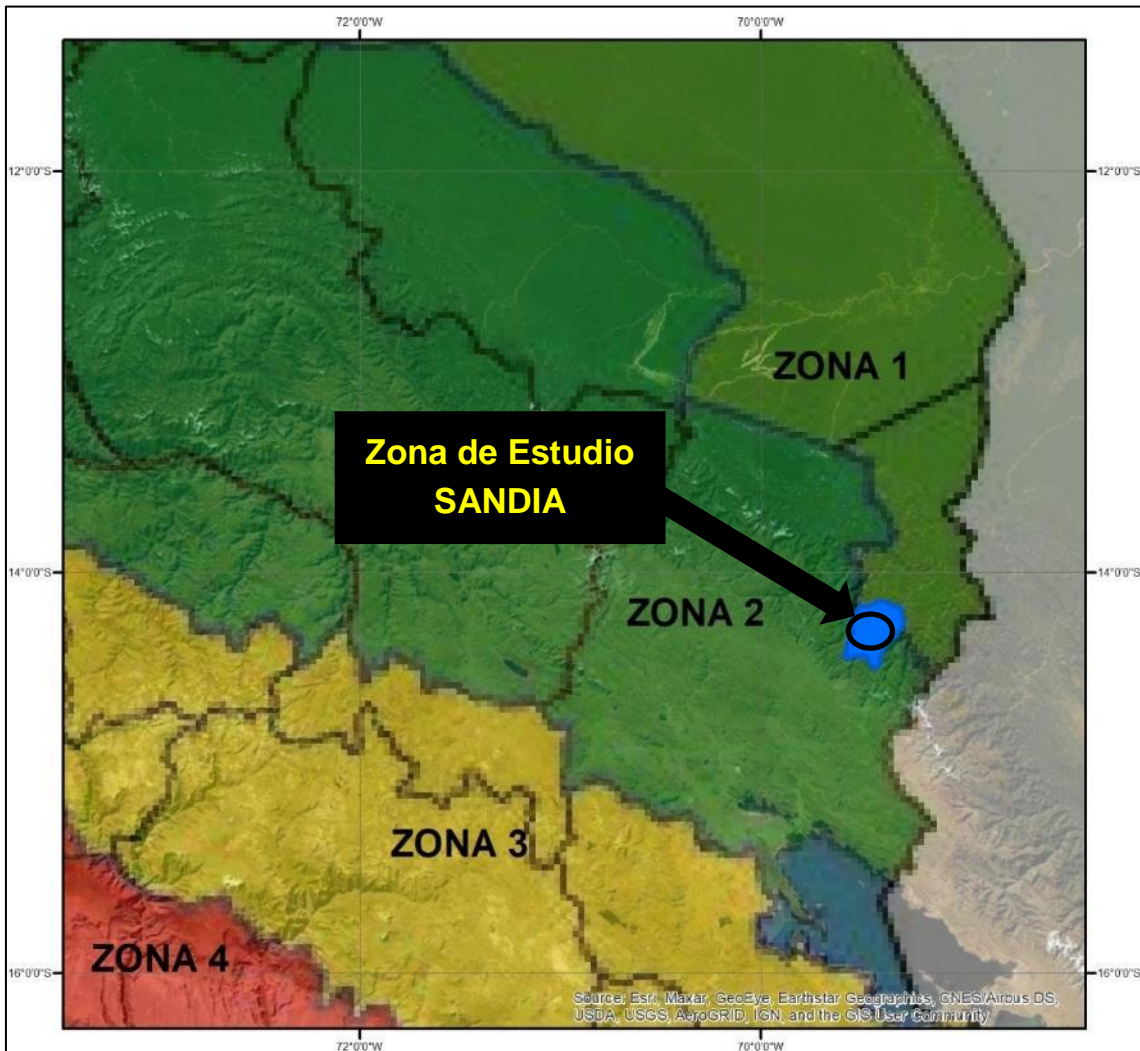
- Los movimientos sísmicos pueden generar desprendimientos de rocas desde las partes altas. Según el Alva et al. (1984) el departamento de Puno se ubica en la zonificación sísmica moderada y baja (Figura 24). La zona de evaluación se encuentra en la zona de sismicidad moderada donde podrían generarse sismos de magnitud moderada.

**Figura 24.** Zonificación Sísmica del Perú. (Ministerio de Vivienda, Construcción y Saneamiento, 2016).

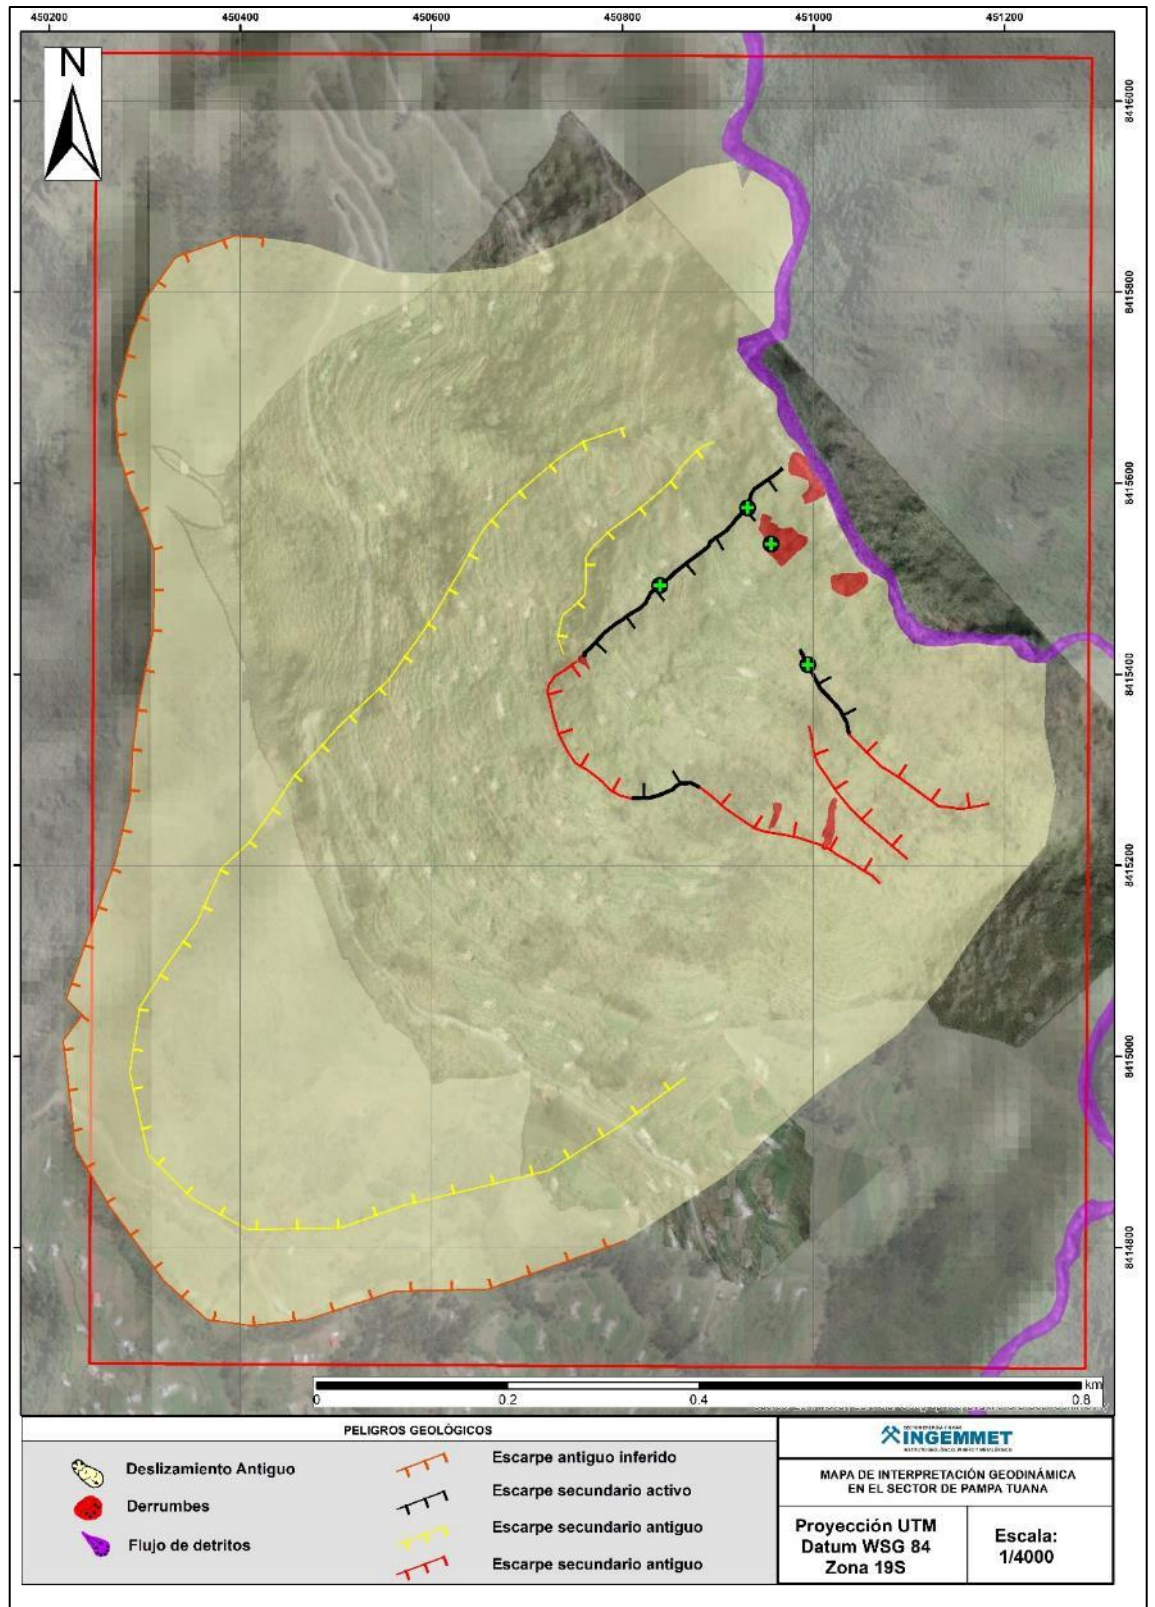
**Mapa 5.** Mapa de peligros geológicos en el sector de Pampa Tuana.
