Informe Técnico N° A7355

EVALUACIÓN DE PELIGROS GEOLÓGICOS POR MOVIMIENTOS EN MASA EN LA COMUNIDAD DE ACCO CAPILLAPATA

Departamento Ayacucho
Provincia Huamanga
Distrito Socos

ENERO
2023

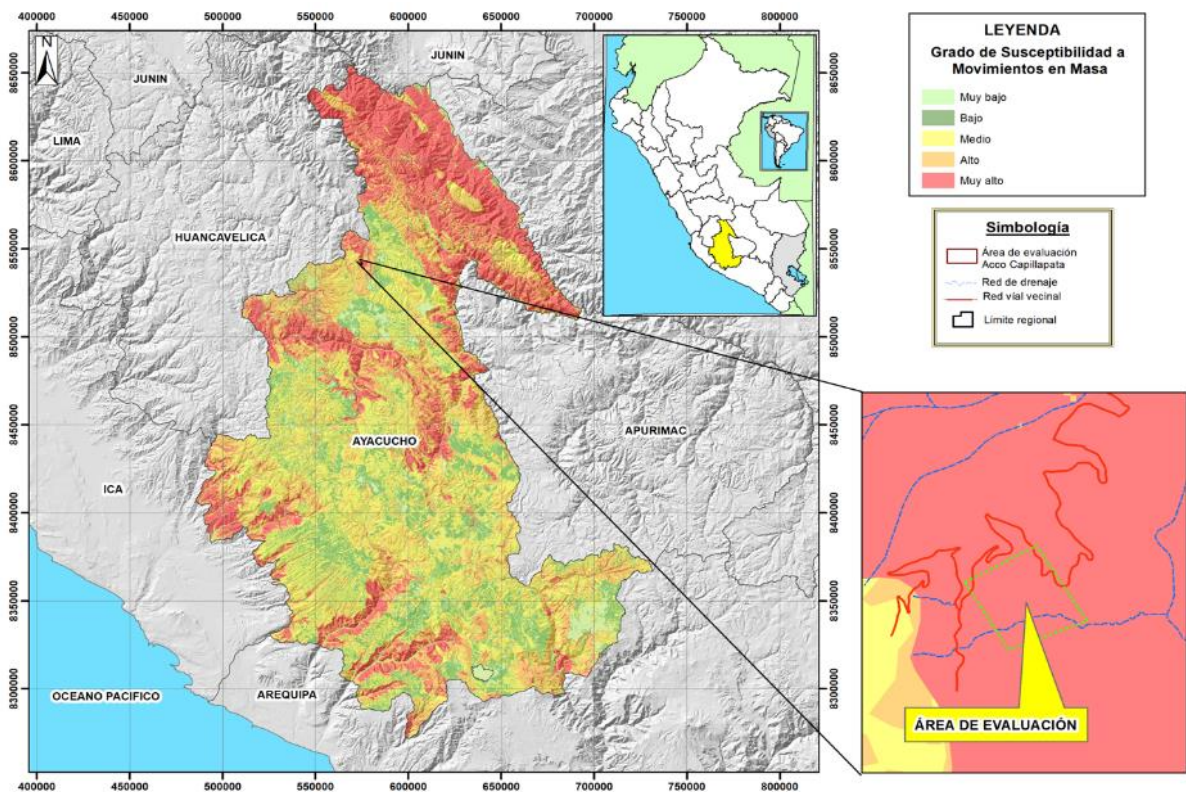
El presente boletín muestra, además, el mapa regional de susceptibilidad por movimientos en masa, a escala 1:300 000, donde la Comunidad de Accho Capillapata y alrededores, se localizan en zonas de susceptibilidad muy alta, (figura 1).

Figura 1: Susceptibilidad por movimientos en masa en la Comunidad de Accho Capillapata.

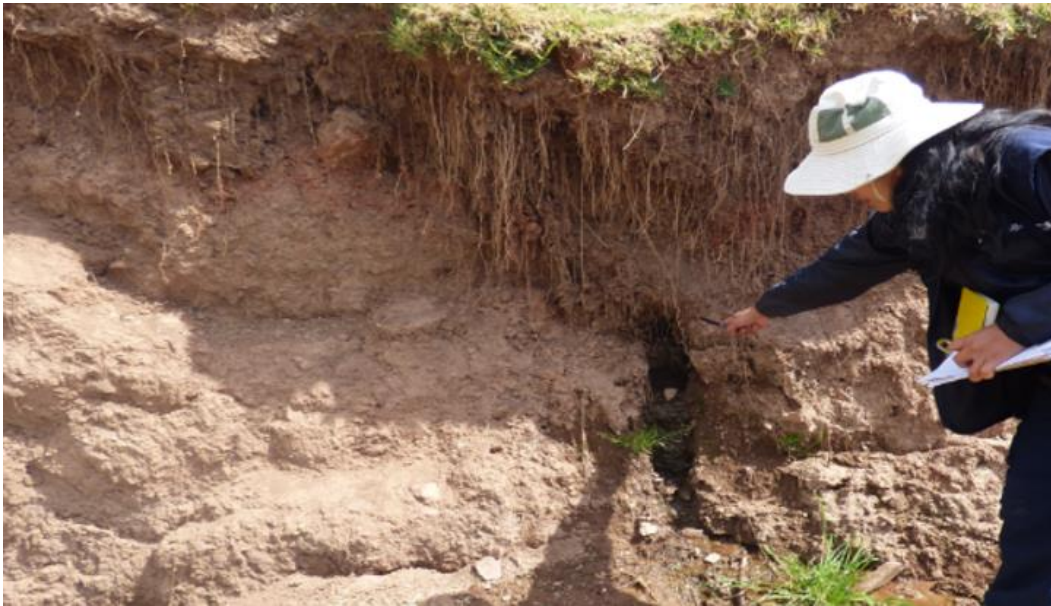
Se localizan en forma caótica al pie de laderas por acción de la gravedad y acción de las aguas de escorrentía. Están compuestos por fragmentos líticos, angulosos a subangulosos con diámetros que varían de 0.02 a 0.10 m envueltos en una matriz de arenas y limos (fotografía 3). Son producto de la meteorización de las rocas sedimentarias y removidos por procesos de movimientos en masa antiguos.

Fotografía 3. Depósito coluvio-deluvial compuestos por fragmentos de rocas angulosos a subangulosos, heterométricos y envueltos en una matriz de arenas y limos, removidos por procesos de movimientos en masa antiguos.

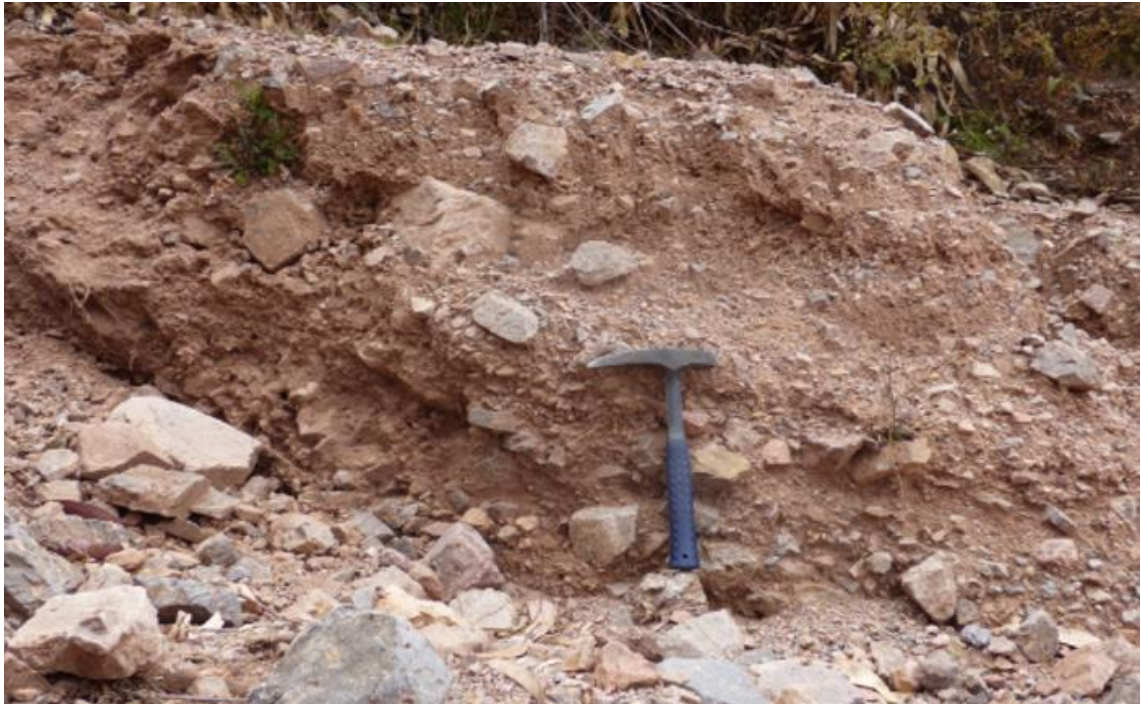
Están compuestos por fragmentos líticos angulosos a subangulosos con tamaños máximos de 0.5 m y mínimos de 0.02 m envueltos en una matriz areno limoso, permeables y medianamente consolidados (fotografía 4). Su granulometría está compuesta por: Bolos (15%), cantos (15%), gravas (25%), gránulos (25%), arenas y limos (20%).

Fotografía 4. Depósito proluvial compuesto fragmentos líticos angulosos a subangulosos con tamaños máximos de 0.5 m y mínimos de 0.02 m envueltos en una matriz areno limoso, permeable y medianamente consolidado.

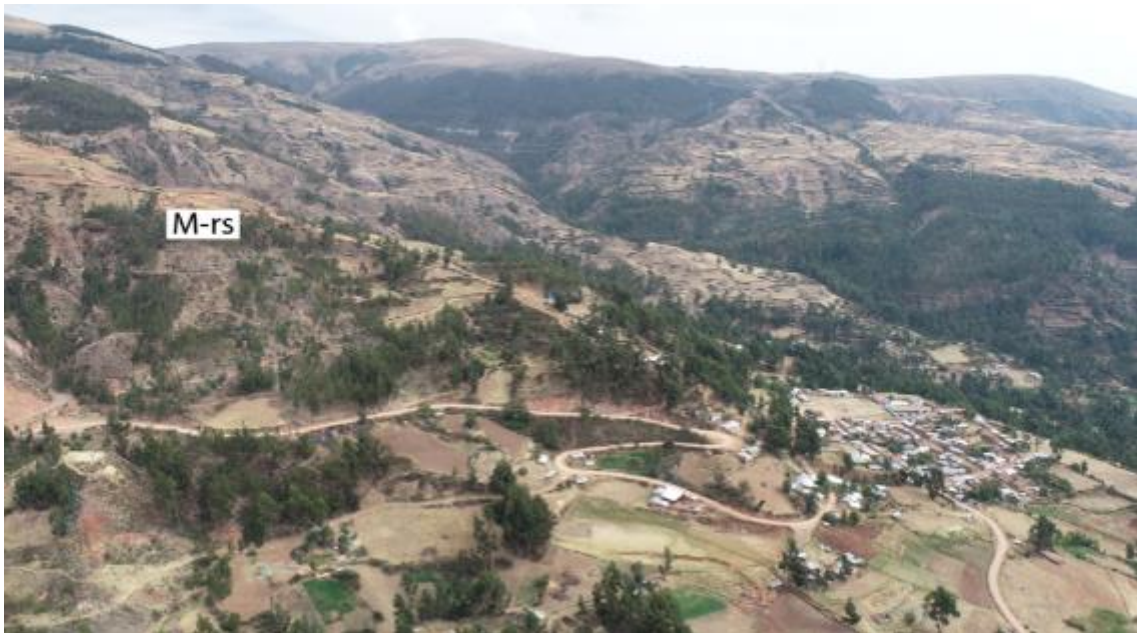
Corresponde a las cadenas montañosas donde los procesos denudativos (fluvio-erosionales) afectaron rocas sedimentarias (figura 7). Las montañas cubren gran parte de la zona de estudio, cuyas laderas de pendientes moderada a muy fuerte varían de 5° a 45°, incluso llega a tener paredes semiverticalizadas de pendientes mayores a 45°. Por la configuración geomorfológica de estas se les considera susceptibles a derrumbes, deslizamientos, erosión de laderas y flujos.

Figura 7. Vista de la subunidad de montaña modelada en rocas sedimentaria (M-rs), sobre la cual se asienta la Comunidad Acco Capillapata. Sus relieves se encuentran asociadas a procesos dominantes de erosión de laderas, deslizamientos, derrumbes y flujos.

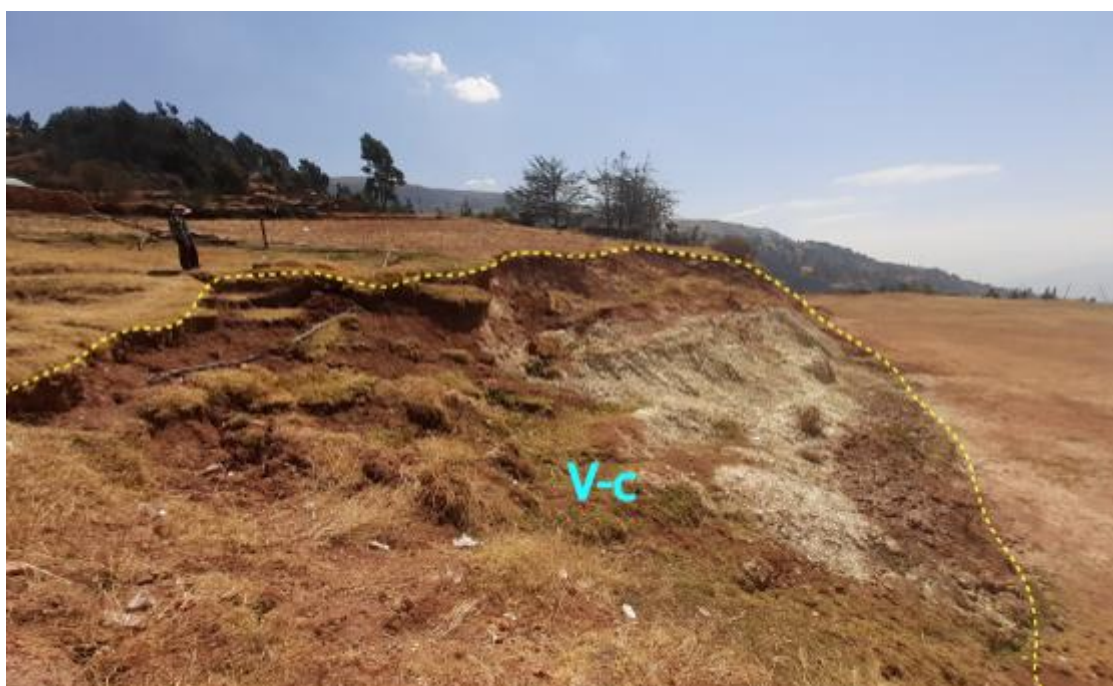
Son depósitos inconsolidados, localizados al pie de laderas de montañas sedimentarias, resultantes de la acumulación de material de origen coluvial. Los principales agentes formadores de esta subunidad son los procesos de erosión de suelos, la gravedad, las lluvias, el viento, agua de escorrentía superficial y son altamente susceptibles a sufrir procesos geodinámicos como derrumbes y deslizamientos (figura 8).

Figura 8. Vista de las subunidades de vertientes coluvio-deluvial (V-cd) adosadas al pie de ladera de montañas resultantes de la acumulación de material de origen coluviodeluvial y susceptibles a sufrir procesos geodinámicos como derrumbes y deslizamientos.

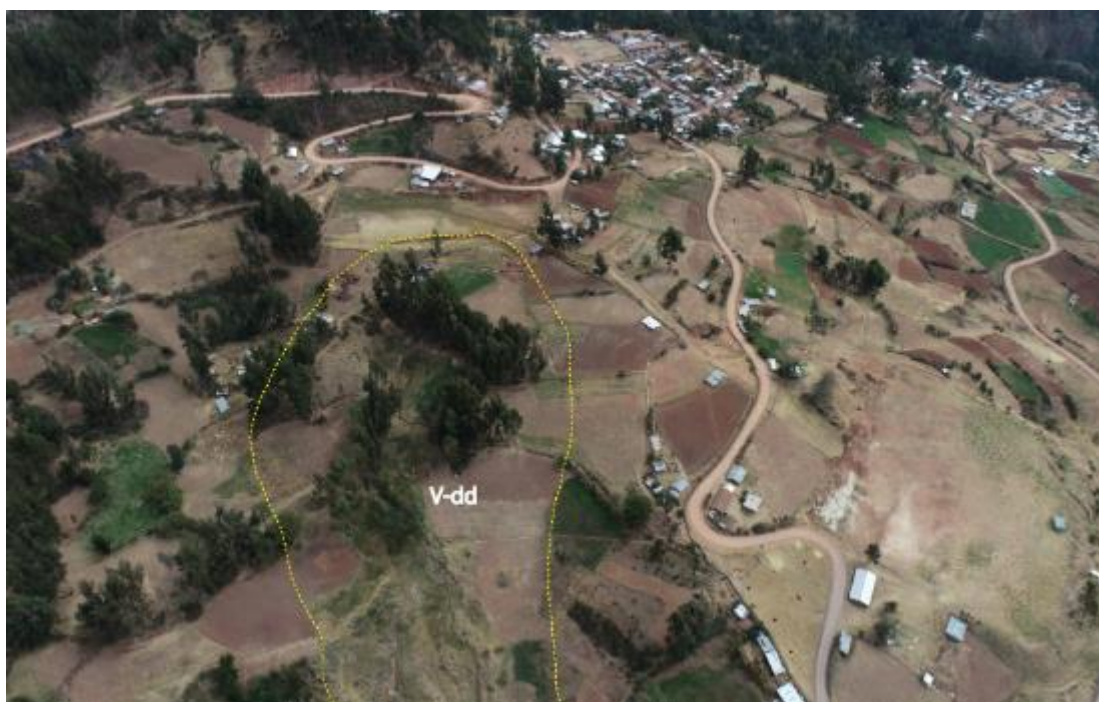
Zonas de acumulaciones en ladera originadas por procesos de movimientos en masa antiguos y recientes (figura 9). Generalmente su composición litológica es homogénea; con materiales inconsolidados a ligeramente consolidados compuestos de: Bolos (5%), cantos (15%), gravas (35%), arenas (25%), limos (20%), de corto a mediano recorrido. Su morfología es usualmente convexa y su disposición es semicircular a elongada en relación con la zona de arranque o despegue del movimiento en masa.

Figura 9. Vista de la subunidad de vertiente con depósito de deslizamiento (V-dd) ubicado en la Comunidad de Accho Capillapata, originado por procesos de movimientos en masa de tipo deslizamientos antiguos y actuales.

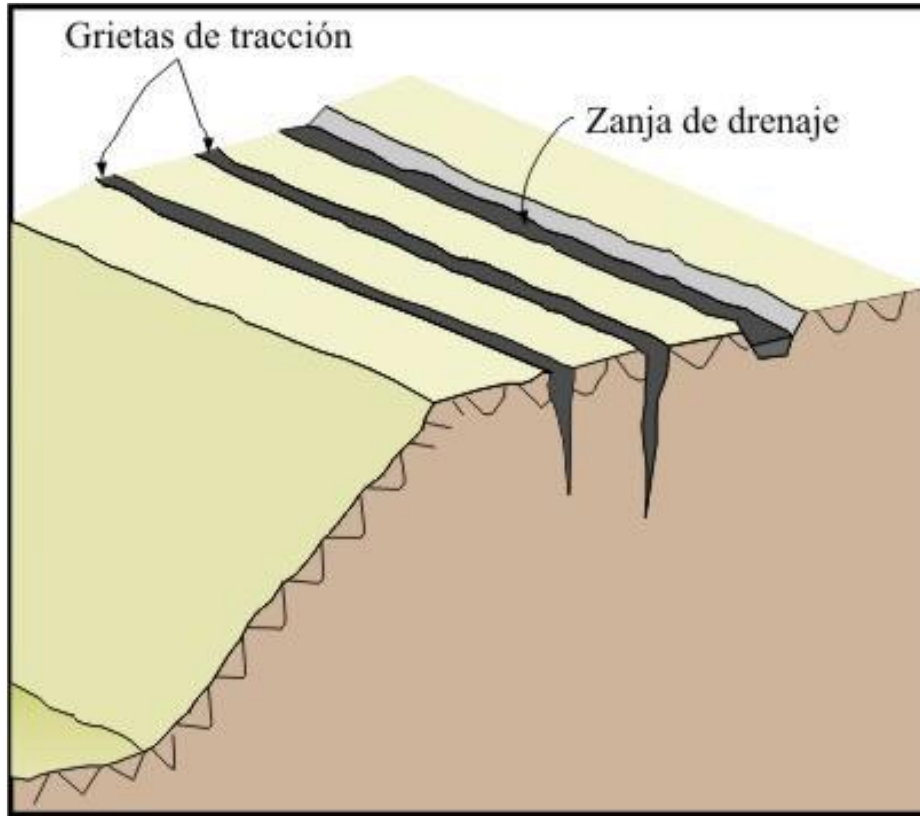
Figura 14. Canales de coronación.

- 1) Las autoridades competentes deben promover la construcción de zanjas de coronación por encima del escarpe principal, con el fin de captar las aguas que infiltran en el escarpe principal. Ver anexo 2 – Figura 14: Medidas de mitigación para deslizamientos y derrumbes (zanjas de coronación).

Las zanjas en la corona o en la parte alta de un talud, son utilizadas para interceptar y conducir adecuadamente las aguas de lluvias y evitar su paso por el talud. La zanja de la corona no debe construirse muy cerca del borde superior del talud para evitar que se convierta en activadora de un deslizamiento en cortes recientes; o en una nueva superficie de falla (movimiento regresivo) en deslizamientos activos; o se produzca la falla de la corona del talud o escarpe (figura 14).

Se debe tener en cuenta el mantenimiento periódico que debe efectuarse en las zanjas de coronación, a fin de evitar problemas que pueden incidir en la estabilidad del talud.
