**Informe Técnico N° A7356**

# EVALUACIÓN DE PELIGRO GEOLÓGICO POR MOVIMIENTOS EN MASA EN EL SECTOR MINAS PAMPA, CASERÍO TANIN

Departamento Áncash  
Provincia Huaraz  
Distrito Pariacoto

ENERO  
2023

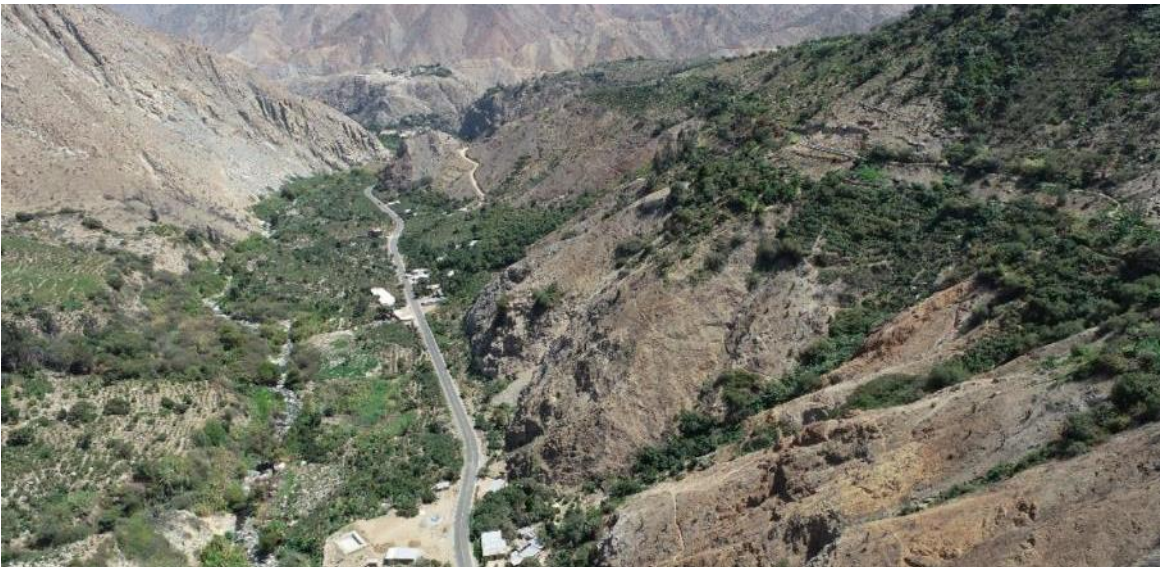
Los depósitos aluviales 1, son acumulaciones de arenas, limos y clastos redondeados que conforman terrazas con espesores 1 a 3 m ubicados en la margen derecha del río Chacchan. Mientras que, los depósitos aluviales 2, se distribuyen en la margen izquierda del río Chacchan formando terrazas de hasta 10 m de alto, constituidas por arenas y limos (fotografía 3).

**Fotografía 3.** Vista hacia el río Chacchan donde se diferencia los depósitos aluviales 1 y 2.

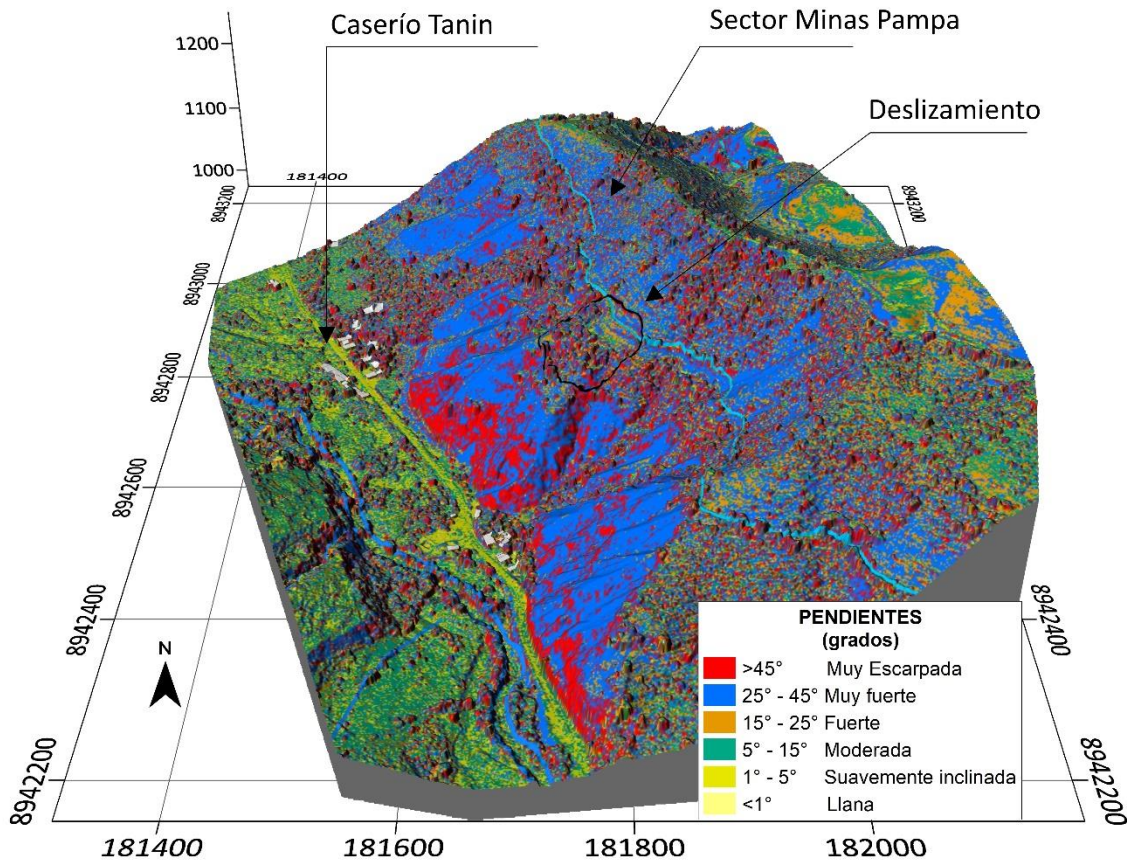
Se determinó que, el área de evaluación presenta laderas con pendientes moderadas a fuertes ( $5^\circ - 25^\circ$ ) que abarcan el 36% (28 ha). Las pendientes muy fuertes a muy escarpadas ( $25^\circ - 90^\circ$ ) alcanzan el 52% (41 ha) en estos rangos se desarrolla el deslizamiento de tipo rotacional que afectó 93 m lineales del canal de riego Minas Pampa por donde descendió el material deslizado.

**Figura 5.** Pendientes del caserío Tanin, sector Minas Pampa.

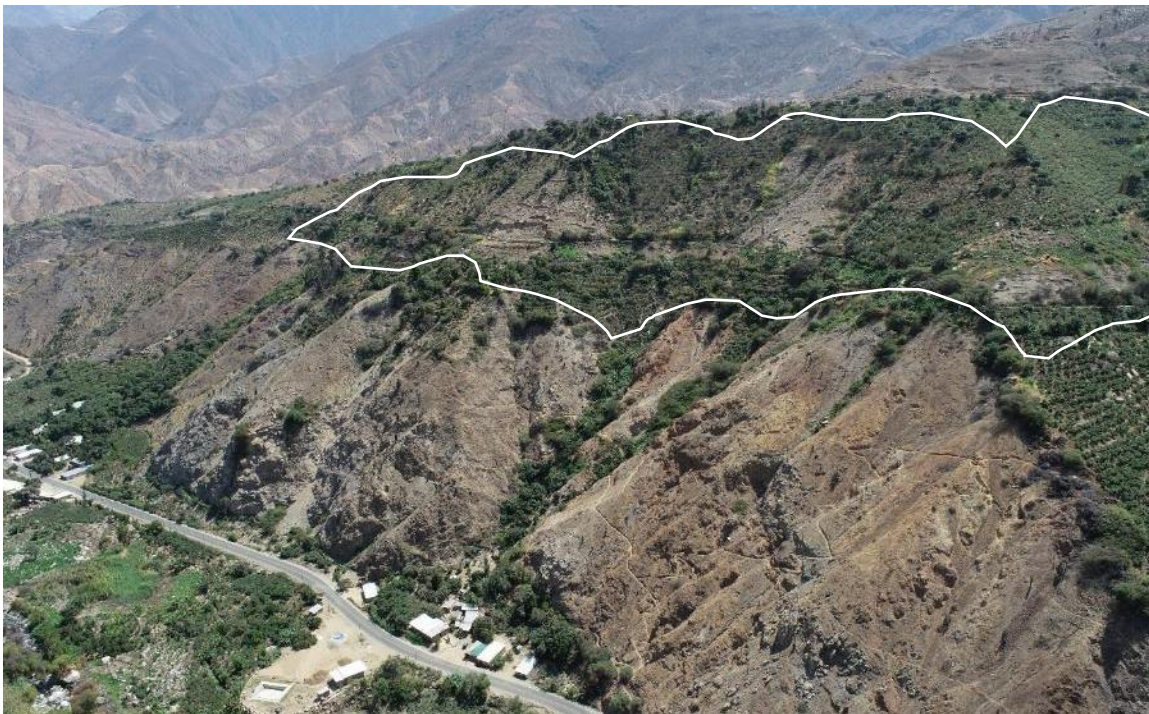
**Subunidad de vertiente o piedemonte coluvio deluvial (V-cd):** Son unidades conformadas por la acumulación intercalada de materiales de origen coluvial y deluvial. Se encuentran interestratificadas y no es posible separarlas como unidades individuales: Esta unidad se encuentra depositada al pie de las laderas de montañas o acantilados (Vílchez et al., 2019). Se formó por la acción de movimientos en masa antiguos (gravitacionales y fluvio-gravitacionales), presentan pendientes moderadas a fuertes ( $5^{\circ}$ - $25^{\circ}$ ). Geodinámicamente, este tipo de depósitos se pueden asociar a la ocurrencia de movimientos en masa de tipo complejos, deslizamientos y flujo de detritos (figura 7).

**Figura 7.** Piedemonte coluvio-deluvial con pendientes muy fuertes a escarpadas.

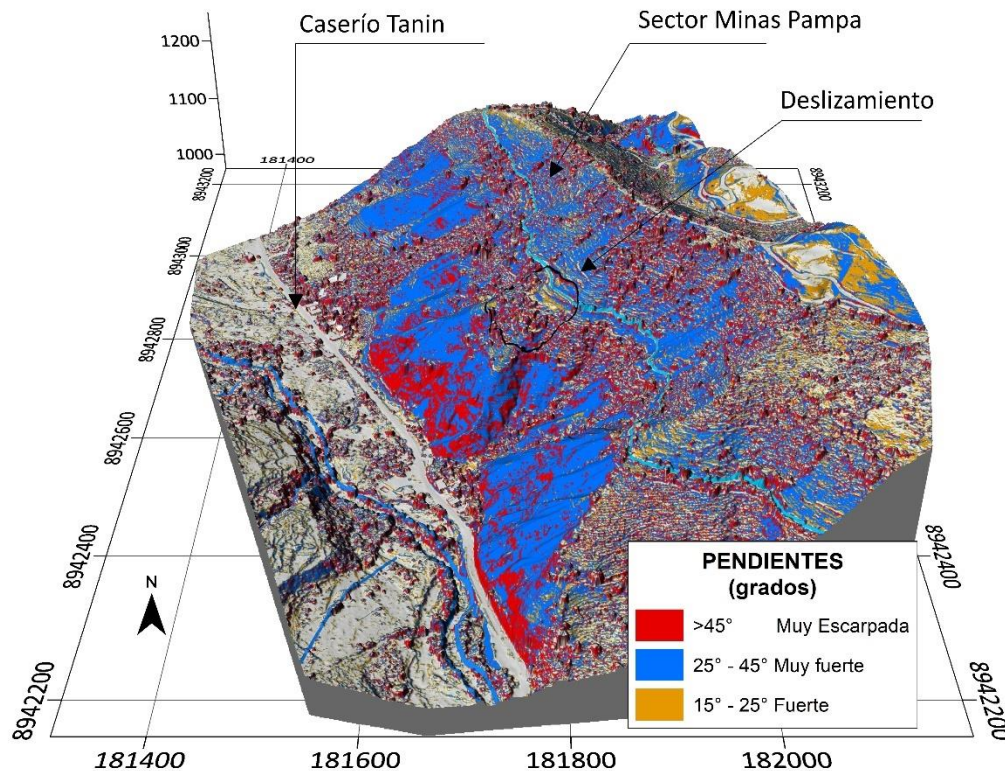
Las montañas en rocas sedimentarias e ígneas configuran laderas con pendientes moderadas a fuertes que abarcan el 36% del área de estudio, mientras que, las pendientes muy fuertes a muy escarpadas alcanzan el 52% del total evaluado, por tanto, el 88% de las laderas donde se cartografiaron deslizamientos antiguos (DAN) y recientes (DRA), tienen pendientes que condicionan la ocurrencia de movimientos en masa (color azul) (figura 19).

Figura 19. Rangos de pendientes que condicionan la ocurrencia de movimientos en masa.

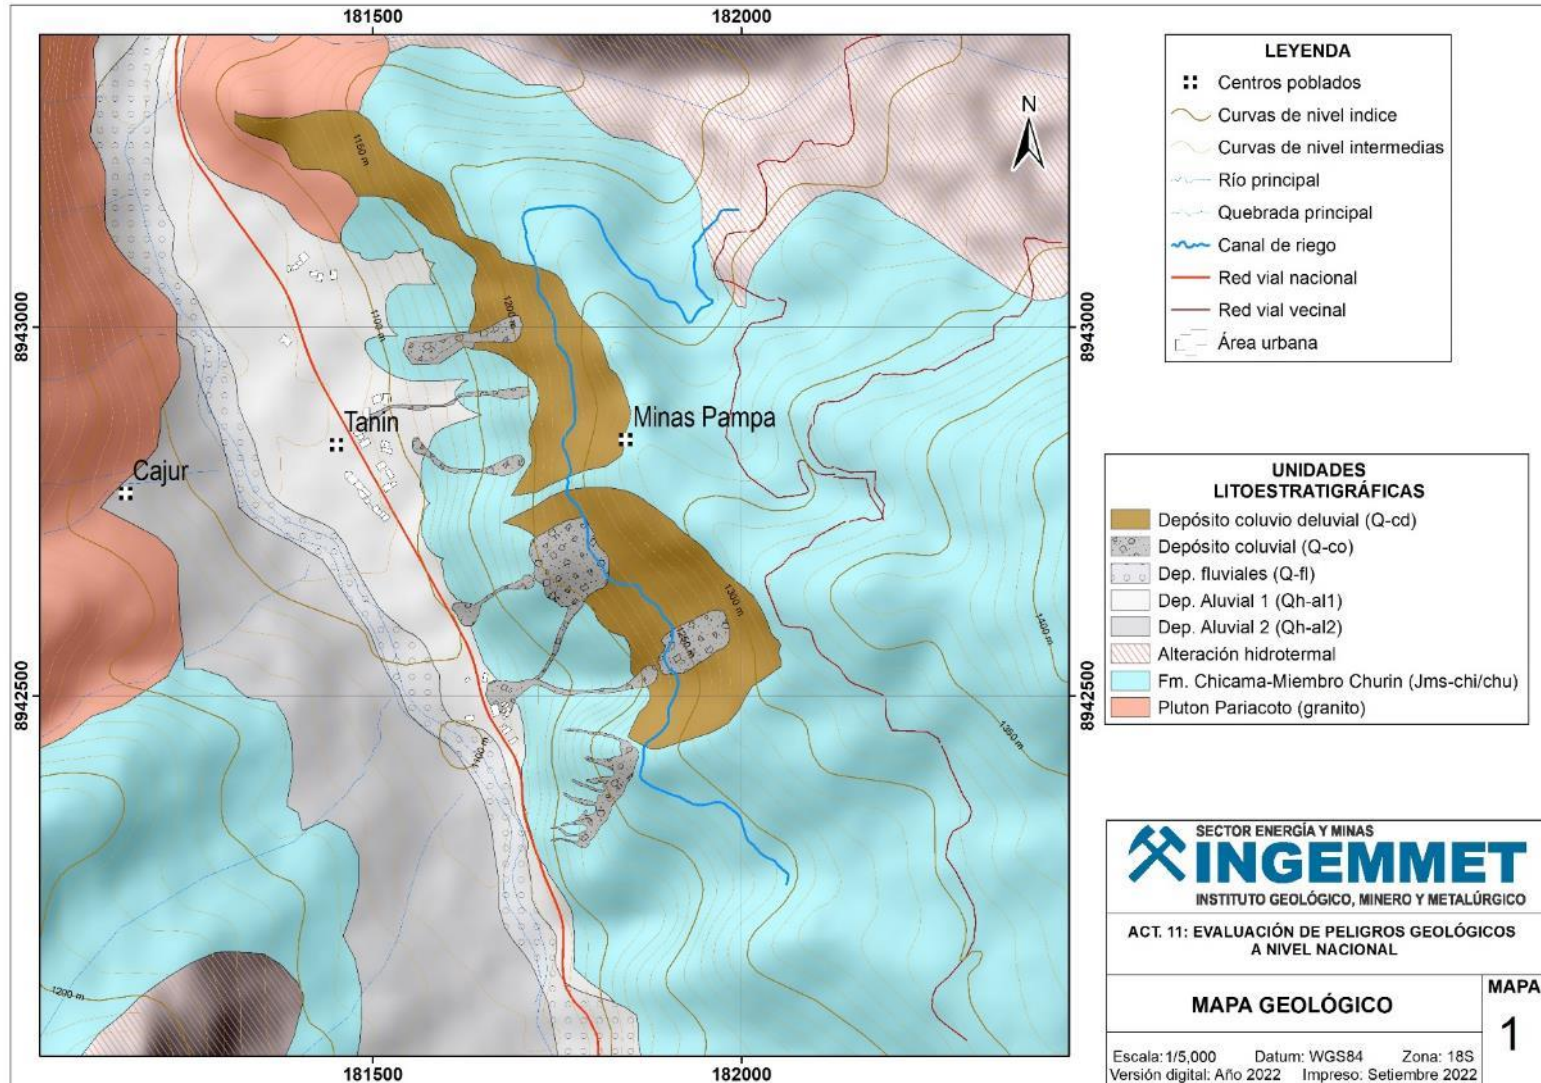
Mapa 1. Mapa geológico del área evaluada.

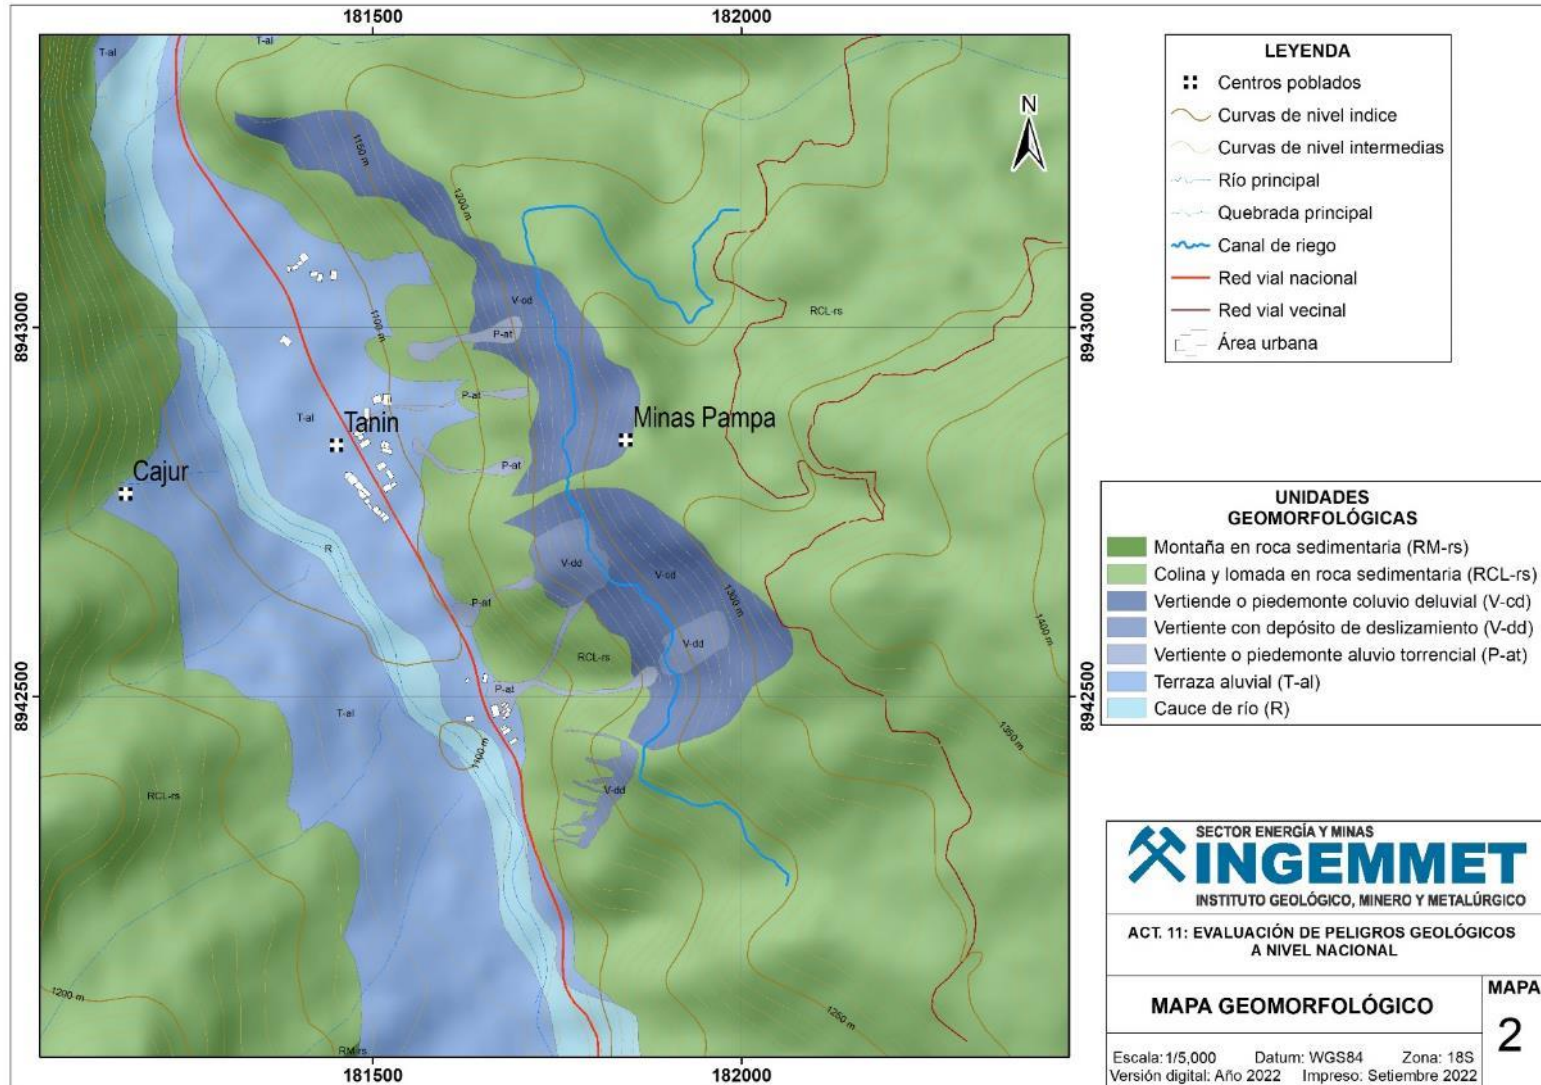
Mapa 2. Mapa geomorfológico del área evaluada.

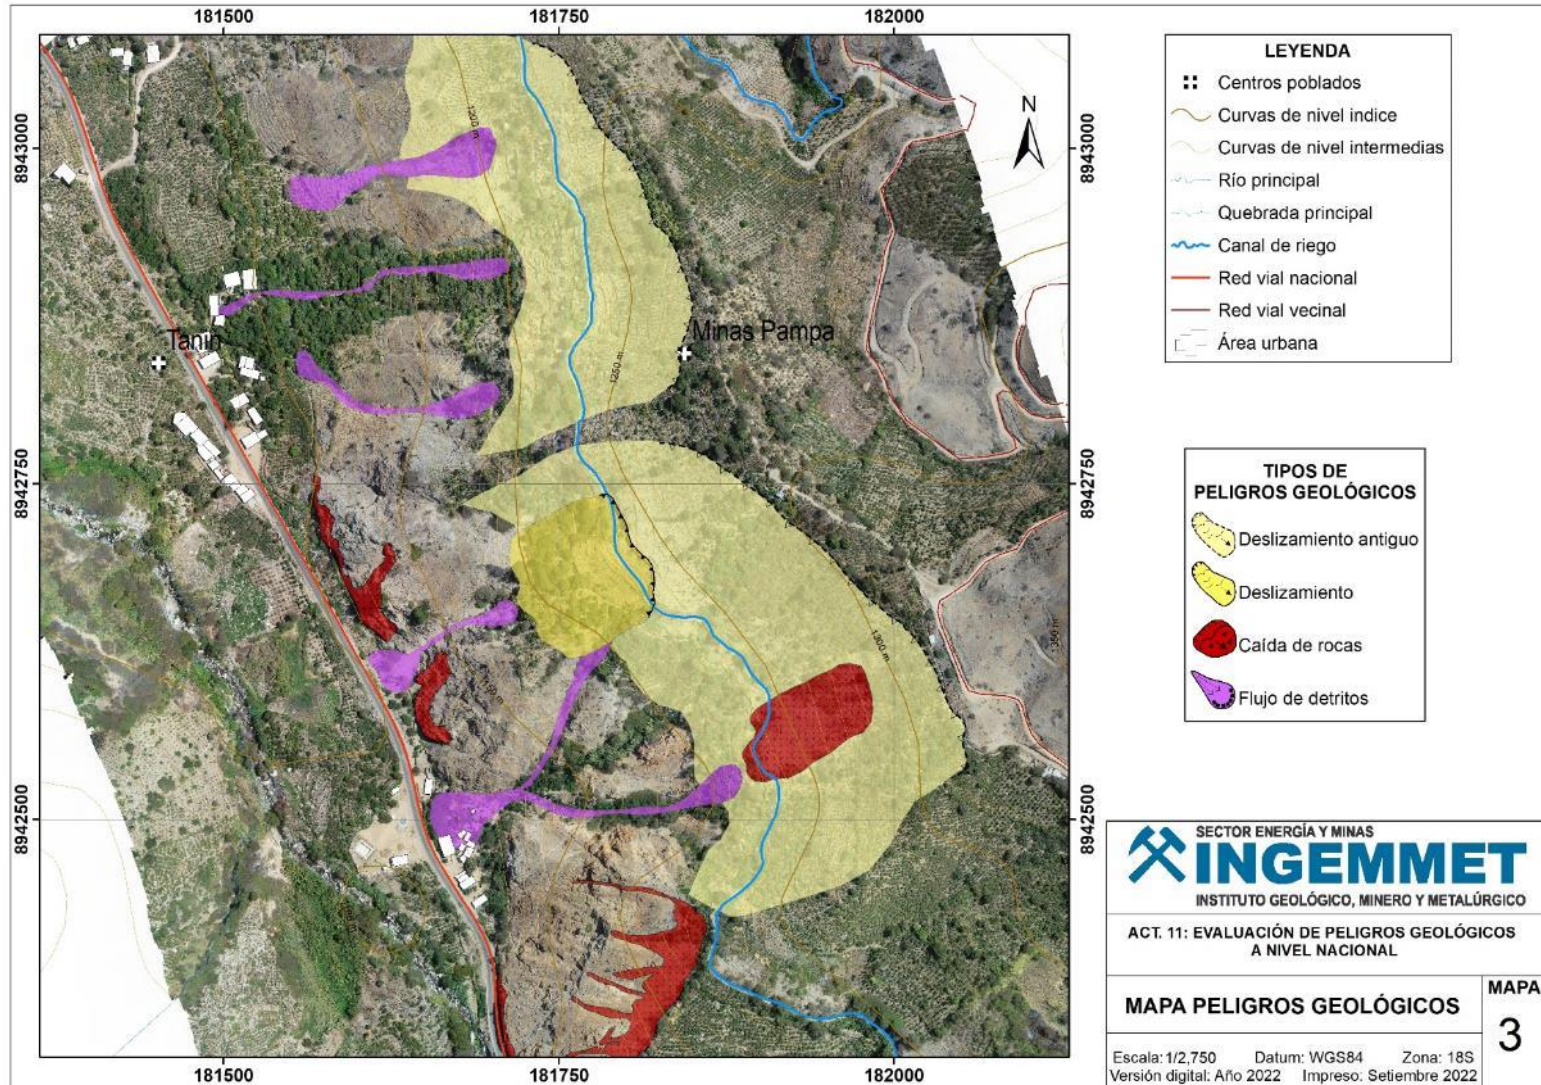
Mapa 3. Cartografía de peligros geológicos del área evaluada.

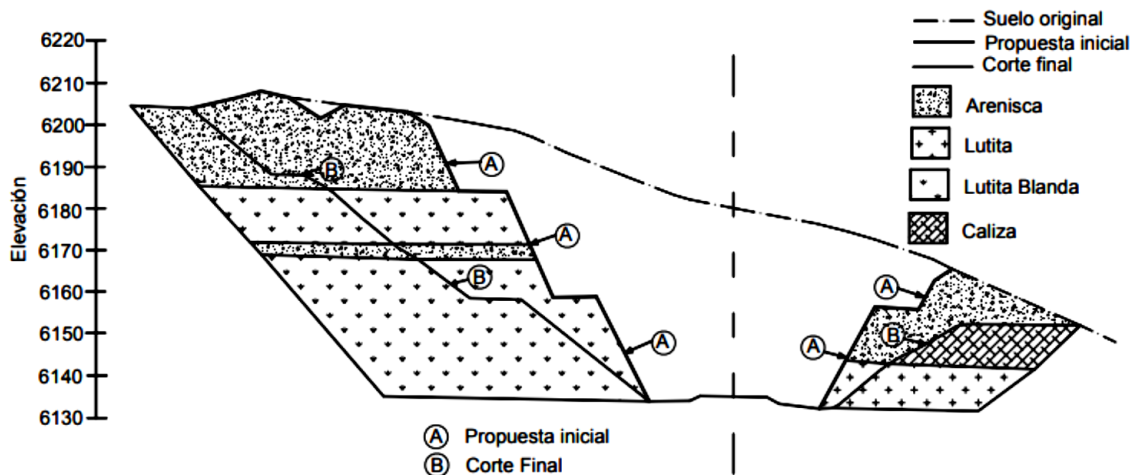
**Figura 22.** Talud con ángulo uniforme y talud con excavado de forma escalonada con bermas y bancos (Gonzáles, 2002).

Al disminuir la pendiente del talud, se disminuyen las fuerzas actuantes y adicionalmente el círculo crítico de falla se hace más largo y más profundo aumentándose en esta forma el factor de seguridad. El abatimiento se puede lograr por corte o por relleno (figura 22). Al disminuir la pendiente del talud debe analizarse si al bajar la pendiente no se está facilitando la activación o reactivación de fallas profundas. En todos los casos es conveniente la realización de análisis de estabilidad para determinar los efectos reales de la disminución de la pendiente.
