Informe Técnico N° A7363

# EVALUACIÓN DE PELIGROS GEOLÓGICOS POR MOVIMIENTOS EN MASA EN EL CASERÍO CHAUPE Y EN EL TERRENO DE ACOGIDA CHAUPE

Departamento Cajamarca  
Provincia Cutervo  
Distrito Querocotillo

MARZO  
2023

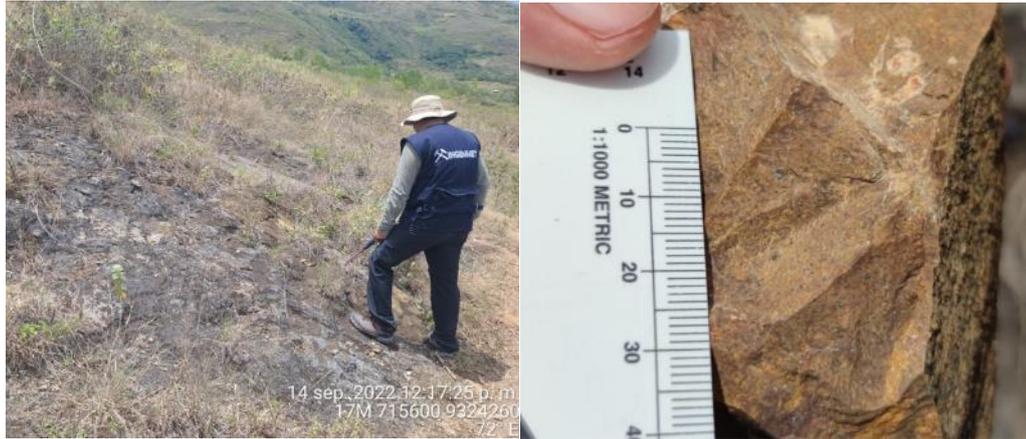
El miembro inferior tiene afloramientos en la zona de acogida propuesto (Fotografía 1) y se presenta con estratos masivos de calizas fosilíferas de color pardo, sus macizos se encuentran poco a medianamente fracturadas y ligeramente meteorizadas, con un Índice Geológico de Resistencia (Hoek, 2007) promedio de 68 (Gráfico 2).

**Fotografía 1.** Macizo rocoso de la Formación Chúlec en el terreno de reubicación propuesto. **Ubicación:** E: 715602; N: 9324277; Z: 1575.

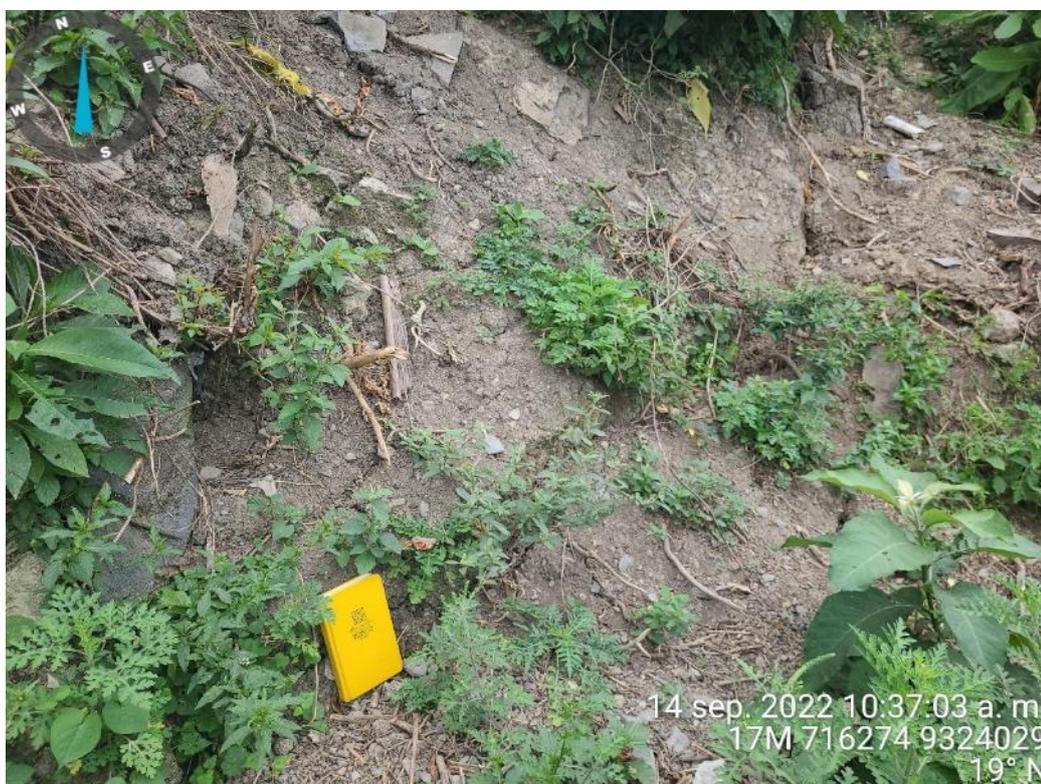
Se ubican a lo largo de todo el caserío Chaupe, donde los materiales transportados por diversos movimientos en masa han cubierto al macizo rocoso; su granulometría es de alta plasticidad (CH); compuestos por bloques (5%), cantos (3%), gravas (5%), gránulos (2%), arenas (10%), limos (20%) y arcillas (55%) (Fotografía 3).

**Fotografía 3.** Muestra de los suelos coluvio-deluviales en la parte sur del caserío Chaupe.  
**Ubicación:** E: 716274; N: 9324029; Z: 1535.

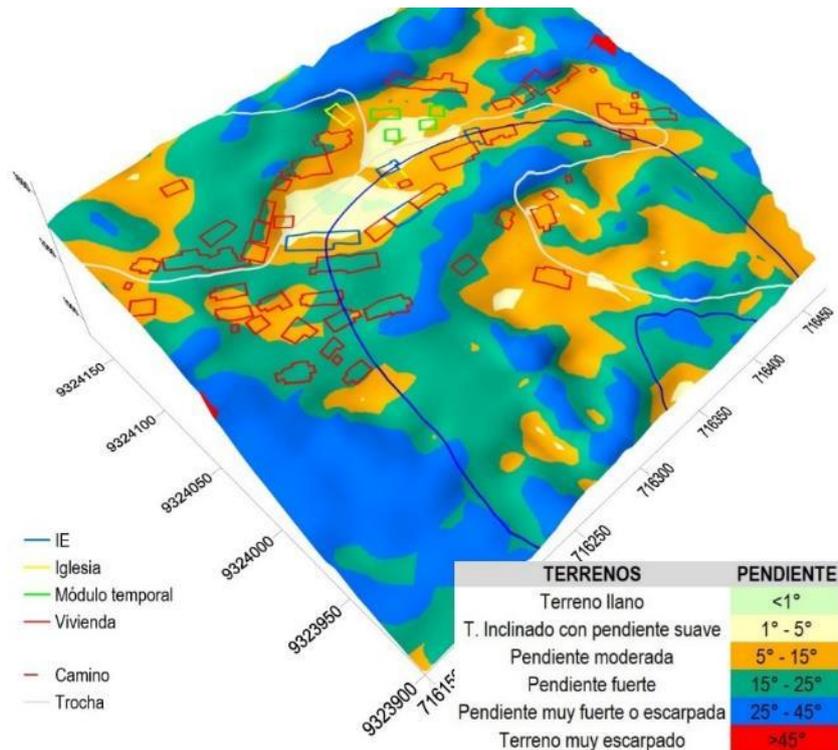
En el caserío Chaupe, la zona con deslizamiento activo se encuentra en un terreno con pendiente muy fuerte ( $25^\circ$  a  $45^\circ$ ), mientras que el centro del caserío está asentado sobre un terreno con pendiente de suave a moderada ( $1^\circ$  a  $15^\circ$ ) (Figura 5, Mapa 2).

**Figura 5.** Modelo 3D de las pendientes de la zona del caserío Chaupé utilizando el MDE obtenido con el levantamiento fotogramétrico.

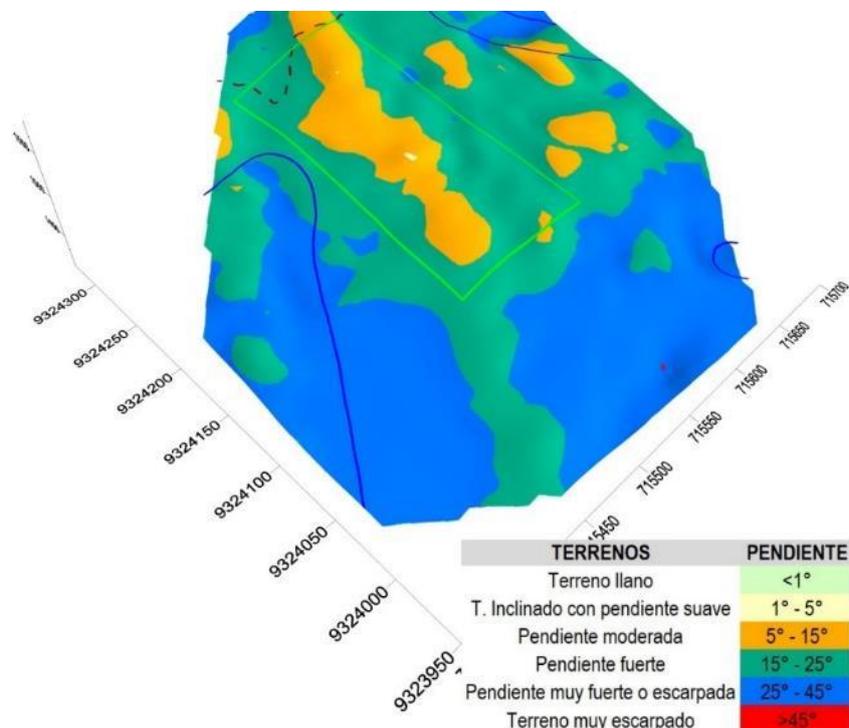
En la zona del terreno de acogida propuesto se presentan pendientes de moderadas a fuertes (5° a 25°), pero también se han documentado terrenos con pendiente muy fuerte (25° a 45°) en las cercanías (Figura 6 y Mapa 6).

**Figura 6.** Modelo 3D de las pendientes del terreno afectado por reptación (en línea azul) en el terreno de acogida propuesto utilizando el MDE obtenido con el levantamiento fotogramétrico.

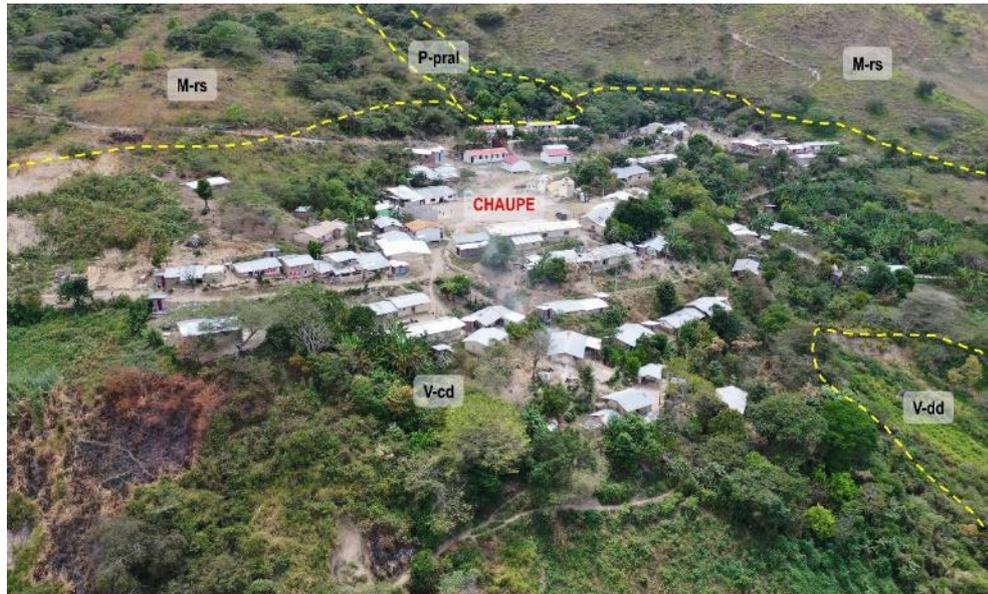
**Figura 7.** Vista de las geoformas del caserío Chaupe: Montaña en rocas sedimentarias (M-rs), vertiente coluvio deluvial (V-cd), vertiente con depósito de deslizamiento (V-dd) y piedemonte proluvial o aluvio torrencial (P-pral).

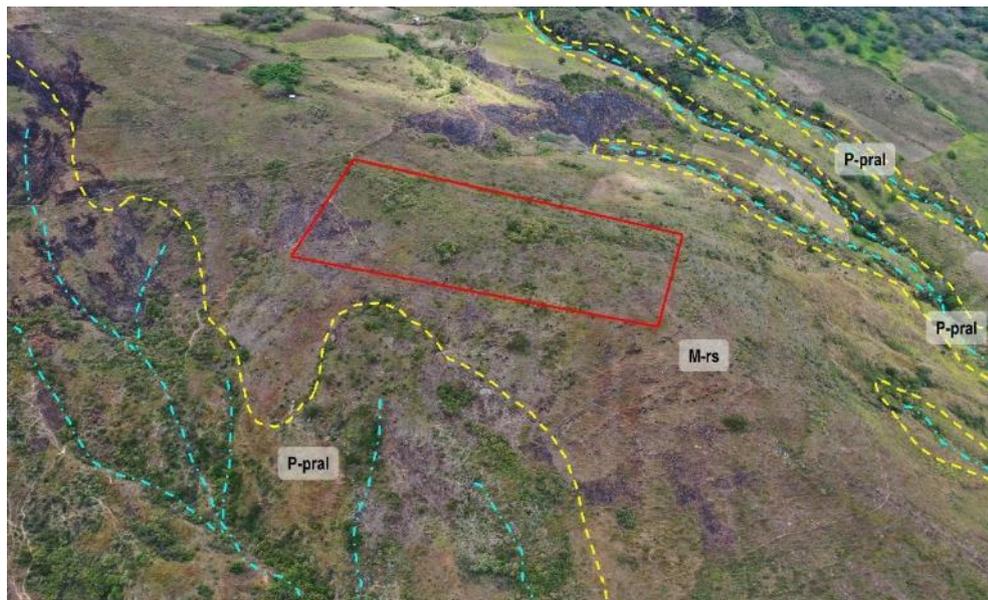
**Figura 8.** Vista de las geoformas de la zona del terreno de acogida: Montaña en rocas sedimentarias (M-rs) y piedemontes proluviales o aluvio torrenciales (P-pral).

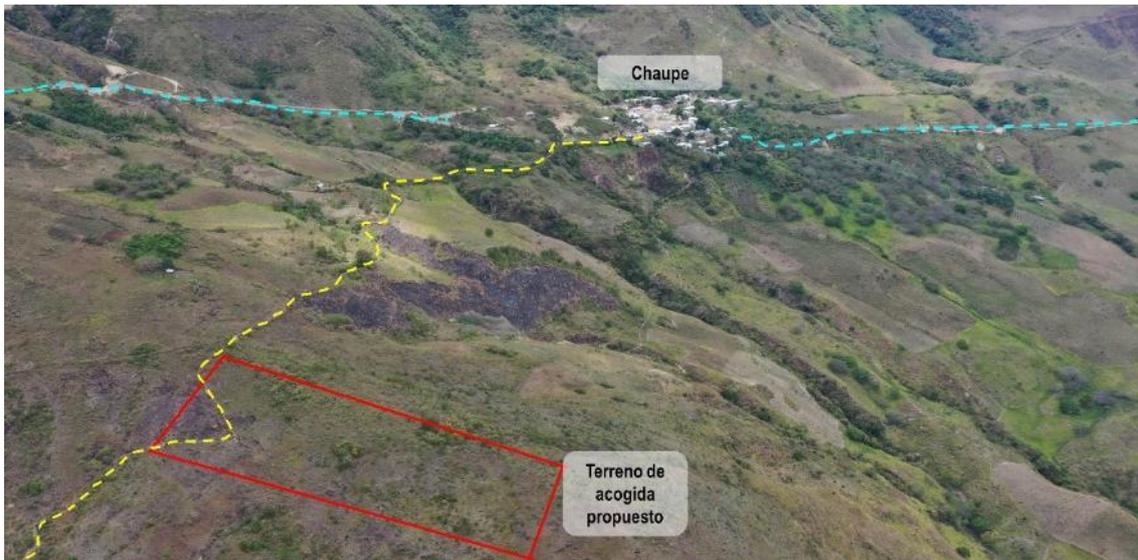
El terreno de acogida propuesto Chaupe se ubica a 650 m al oeste del caserío del mismo nombre (Figura 12) sobre una ladera de montaña en macizos rocosos de calizas arenosas se encuentran medianamente fracturadas y ligeramente meteorizadas (Formación Chúlec) con pendiente de moderada a fuerte ( $5^\circ$  a  $25^\circ$ , Figura 13), dándole al macizo una resistencia mucho mayor a las calizas que se encuentran en el caserío Chaupe, debido a su mayor contenido fósil y cristalización de carbonato de calcio en forma de venillas de calcita y aragonito.

**Figura 12.** Vista del terreno de acogida propuesto, en relación a la ubicación actual del caserío Chaupe; en línea amarilla se indica el camino de acceso actual y en celeste las vías locales actuales (trocha).

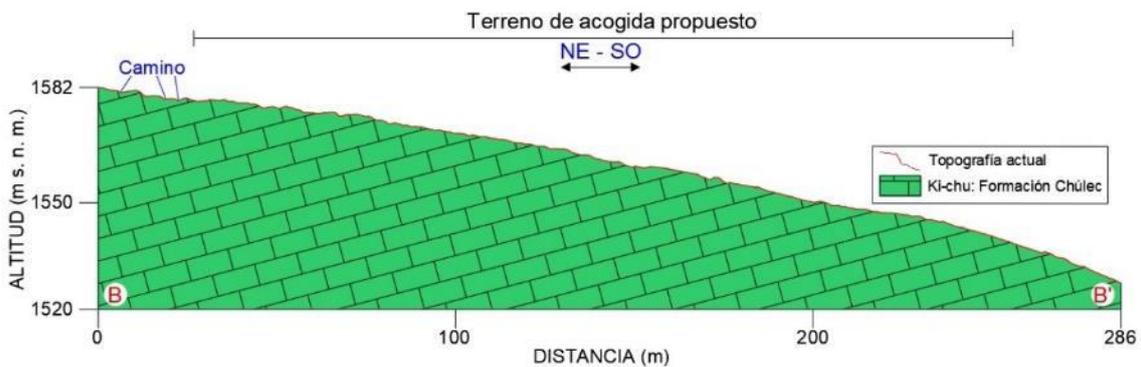
**Figura 13.** Perfil B-B' que muestra la distribución de los materiales geológicos en el terreno de acogida propuesto.

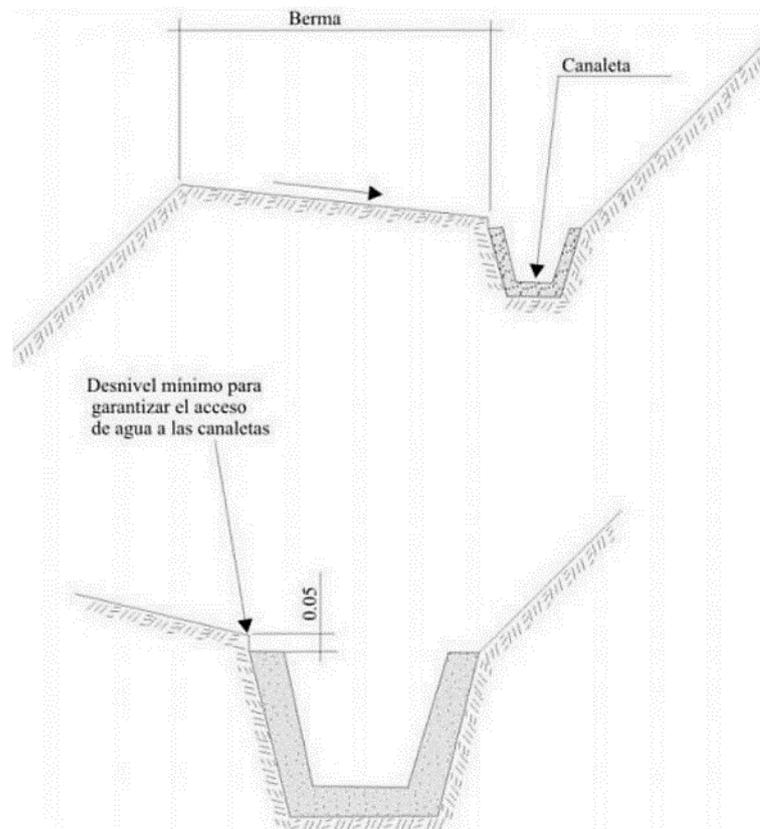
**Figura 16.** Detalle una canaleta de drenaje superficial (zanjas de coronación). Tomado de INGEMMET (2000).

- b. Construir drenes de coronación y perimetrales impermeabilizados alrededor de todo el terreno de acogida propuesto y sobre los terrenos afectados por erosión en cárcavas (Anexo 2A – Figura 16).
- c. Realizar un sistema de drenaje pluvial impermeabilizado, en la zona de habilitación urbana proyectada.
- d. Reforestar las laderas con especies nativas y prohibir la deforestación.
- e. Prohibir el cultivo de especies con gran demanda hídrica (riego por inundación).
- f. En caso que se realicen cortes en talud, realizar estudios geotécnicos o de estabilidad con especialistas.

- a) Las nuevas infraestructuras deberán ser construidas a no menos de 50 m de las zonas con erosión en cárcavas.
- b) Construir drenes de coronación y perimetrales impermeabilizados alrededor de todo el terreno de acogida propuesto y sobre los terrenos afectos por erosión en cárcavas (Anexo 2A – Figura 16).
- c) Realizar un sistema de drenaje pluvial impermeabilizado, en la zona de habilitación urbana proyectada.
- d) Reforestar las laderas con especies nativas y prohibir la deforestación.
- e) Prohibir el cultivo de especies con gran demanda hídrica (riego por inundación).
- f) En caso que se realicen cortes en talud, realizar estudios geotécnicos o de estabilidad con especialistas.
