Opinión Técnica N° 1-2023

PELIGRO GEOLÓGICO POR DESLIZAMIENTO EN EL CASERÍO LORITUAS

Departamento Cajamarca
Provincia Contumazá
Distrito Contumazá

Marzo
2023

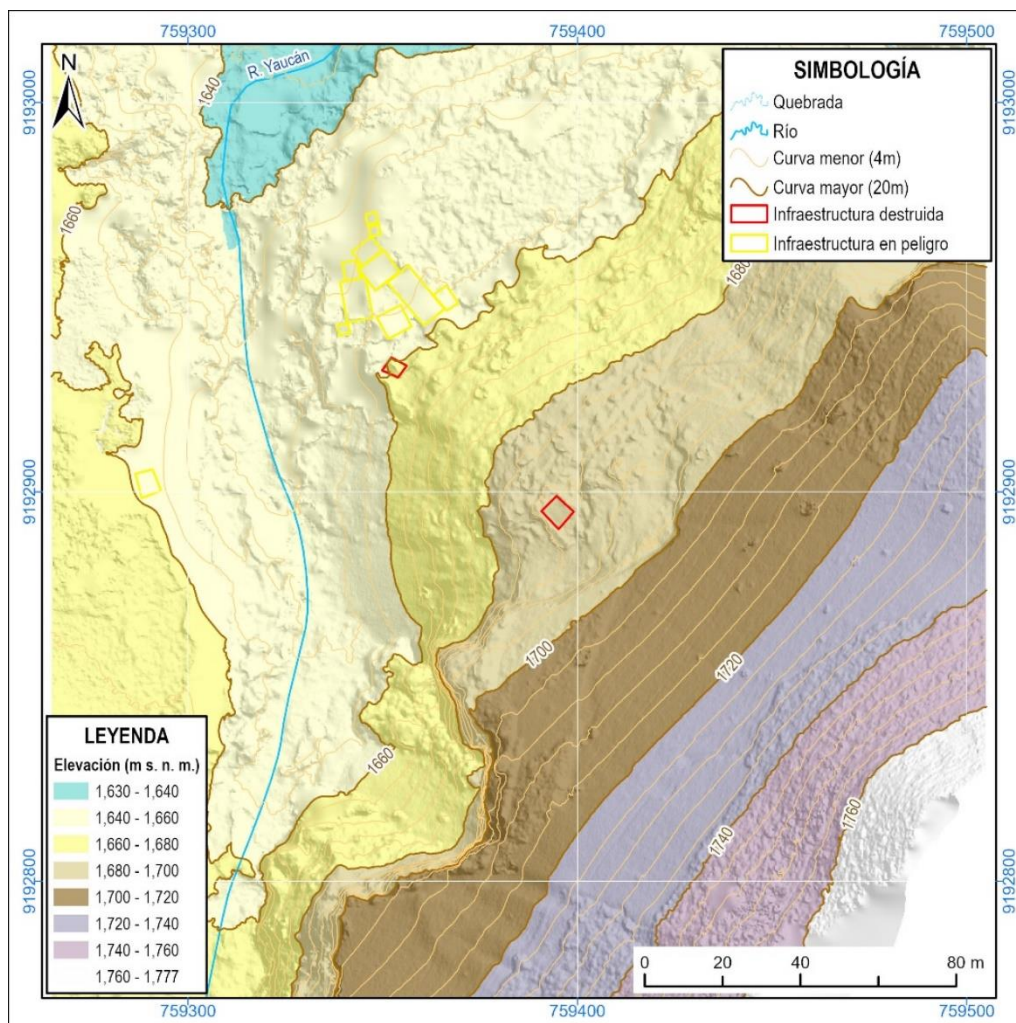
La zona evaluada presenta elevaciones que van desde los 1 630 m hasta los 1 777 m, que se han dividido en ocho niveles altitudinales (Figura 3), con la finalidad de visualizar la extensión con respecto a la diferencia de alturas; donde tenemos que el área con ladera de mayor pendiente (Figura 4, Mapa 2), corresponde a terrenos escarpados a muy escarpados ($>25^\circ$), ubicados entre elevaciones 1 660 y 1 700 m.

Figura 3. Elevaciones obtenidas del levantamiento fotogramétrico en el área evaluada.

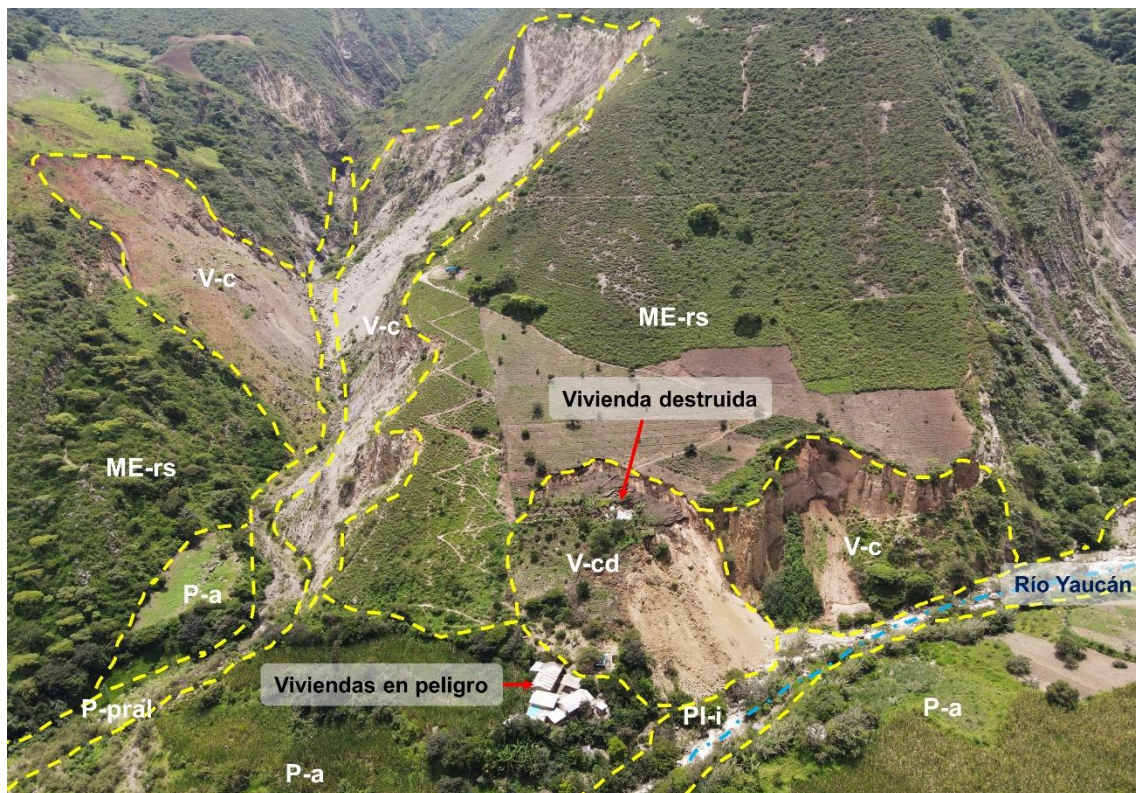
Geomorfológicamente (Figura 5, Mapa 3), la zona alta del área evaluada corresponde a una montaña estructural en rocas sedimentarias, con pendiente escarpada ($25^\circ - 45^\circ$); mientras que las partes medias están conformadas por vertientes coluviales de detritos y coluvio deluviales, con pendientes de escarpadas a muy escarpadas ($>25^\circ$), seguido por piedemontes proluviales y aluviales de pendiente moderada a fuerte (5° a 25°); finalmente en la parte baja se ubica una llanura o planicie inundable con pendiente de llana a suave ($<5^\circ$).

Figura 5. Geformas en el área evaluada: ME-rs: Montaña estructural en rocas sedimentarias, V-cd: Vertiente coluvio deluvial, V-c: Vertiente coluvial, P-a: Piedemonte aluvial, P-pral: Piedemonte proluvial, PI-i: Llanura o planicie inundable.

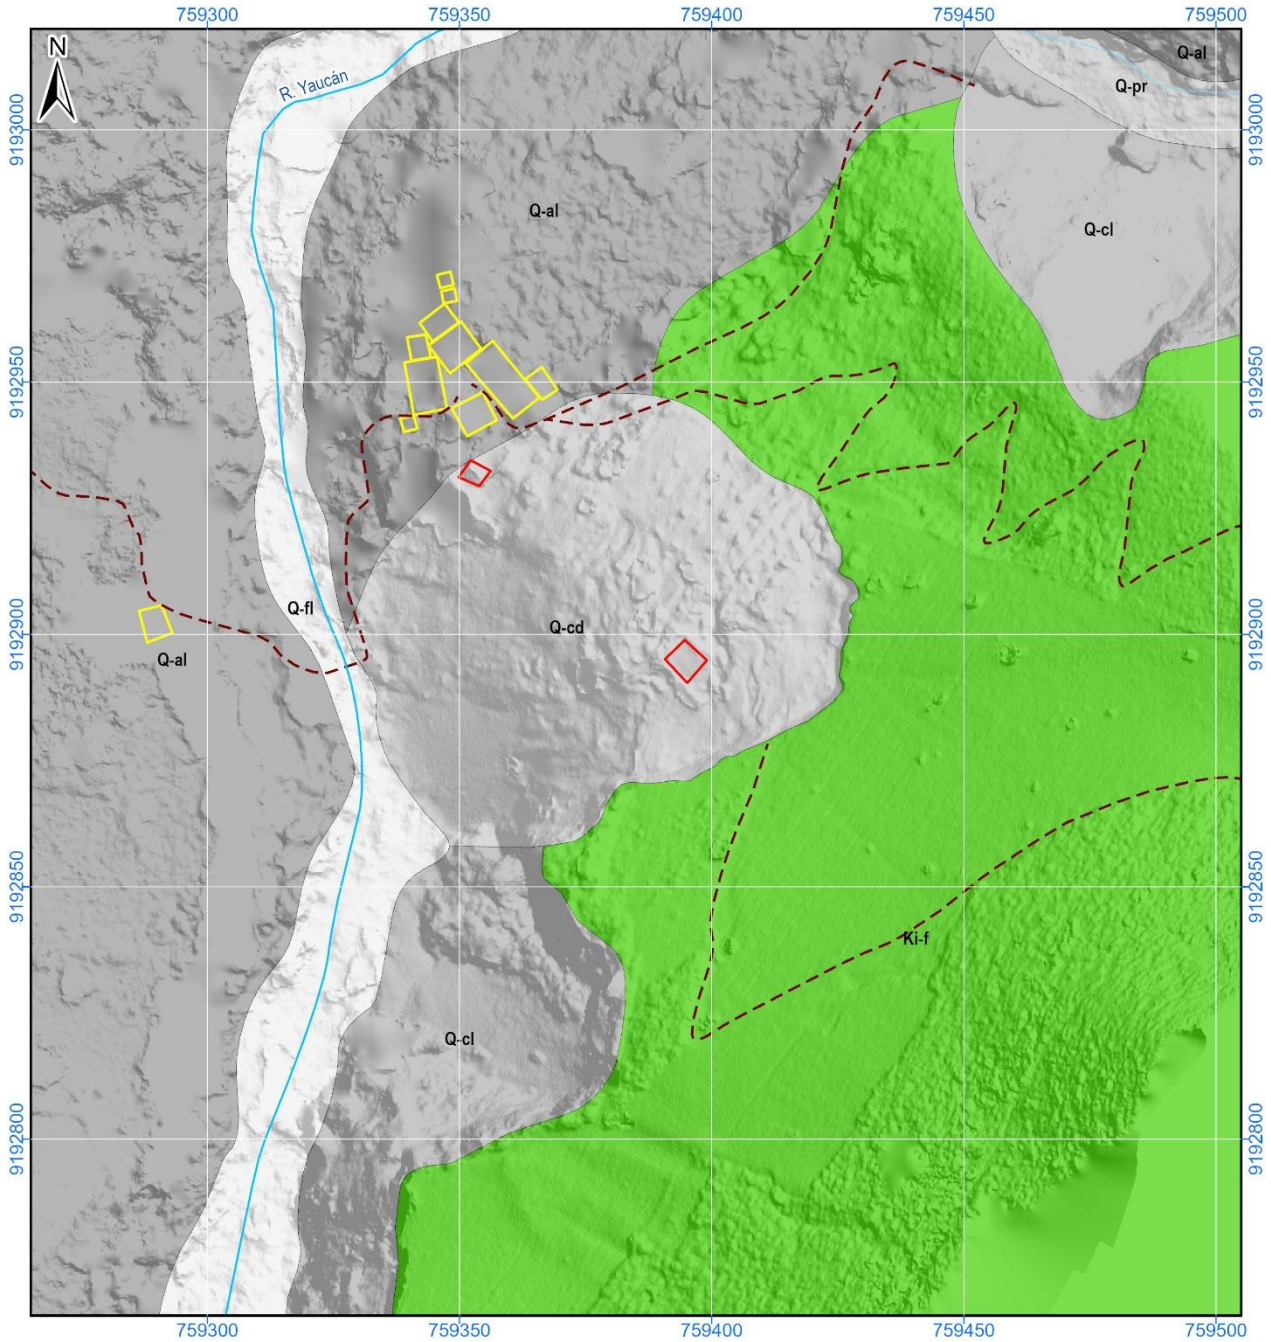
El sustrato está conformado por areniscas blanquecinas medianamente fracturadas y moderadamente meteorizadas de la Formación Farrat (Fotografía 2), que sobresalen en el paisaje en las partes altas de las montañas; sin embargo, en las partes bajas del valle del río Yaucán esta unidad está cubierta por depósitos cuaternarios inconsolidados de origen aluvial, coluvial, coluvio deluvial y proluvial, siendo en estas unidades donde se han desarrollado los movimientos en masa recientes; también se tienen depósitos fluviales (Mapa 1).

2. El deslizamiento rotacional se ha desarrollado sobre suelos areno limosos; como sustrato se tienen areniscas medianamente fracturadas y moderadamente meteorizadas de la Formación Farrat.

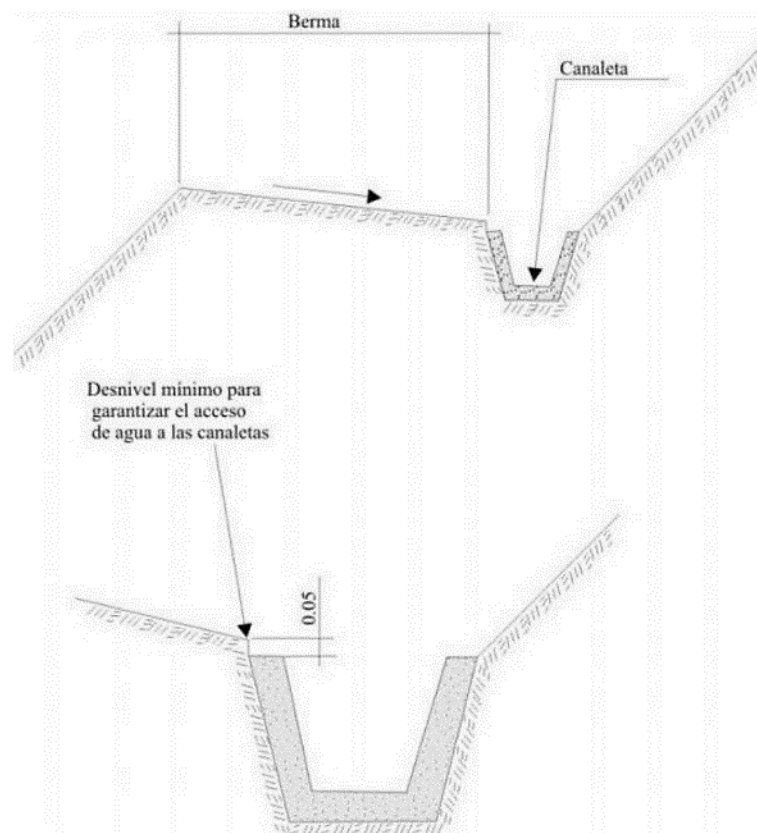
Figura 12. Detalle una canaleta de drenaje superficial (zanjas de coronación). Tomado de INGEMMET (2000).

Las zanjas construidas permiten la recolección de aguas superficiales, captan la escorrentía tanto de la ladera, como de la cuenca de drenaje arriba del talud y desvía el agua a las quebradas adyacentes al cuerpo de los movimientos en masa, evitando su infiltración, captando el agua de escorrentía, llevándola a un sitio lejos del movimiento en masa. Éstas deben ser construidas en la parte superior al escarpe principal del deslizamiento (Figura 12). En las obras construidas - zanjas de drenaje es necesario impermeabilizar la caja hidráulica captando y evitando totalmente la infiltración de las aguas de escurrimiento la ladera, según las imágenes adjuntas.

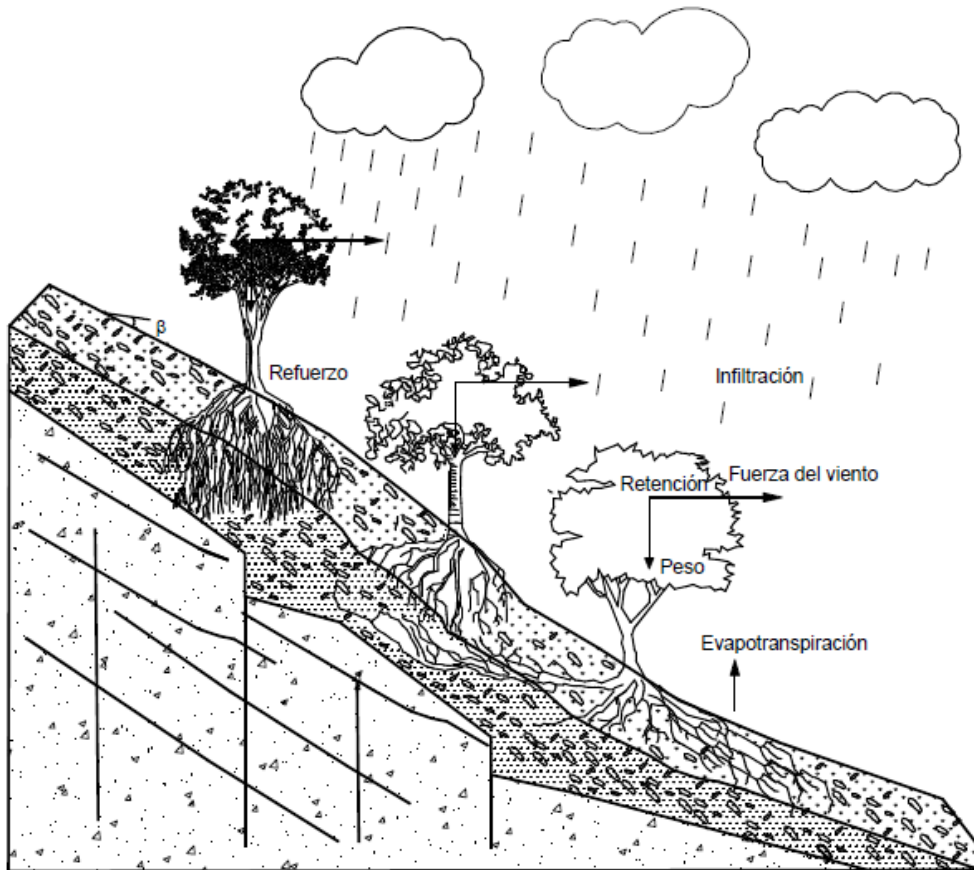
Figura 13. Estabilización de taludes utilizando vegetación. **Fuente:** Suarez, Díaz 2007.

1. Reubicar las viviendas que se encuentran aledañas al cuerpo del deslizamiento (parte baja) y la destruida.
2. Prohibir la deforestación de las laderas de montaña con fines agrícolas y de nuevos asentamientos urbanos.
3. Prohibir las actividades agrícolas en la ladera de montaña con movimientos en masa activos.
4. Monitorear la posible reactivación del deslizamiento y el posible embalsamiento del río Yaucán.
5. Reforestar las laderas con especies nativas y de raíces densas (Anexo 2b – figura 13 y fotografía 7).
6. Realizar la EVAR correspondiente para determinar medidas a largo plazo.
- 7.

Los árboles y arbustos de raíz profunda aportan una resistencia cohesiva significativa a los mantos de suelo más superficiales y al mismo tiempo, facilitan el drenaje subterráneo, reduciendo en esta forma la probabilidad de movimientos en masa poco profundos (Suárez Díaz, 2007).

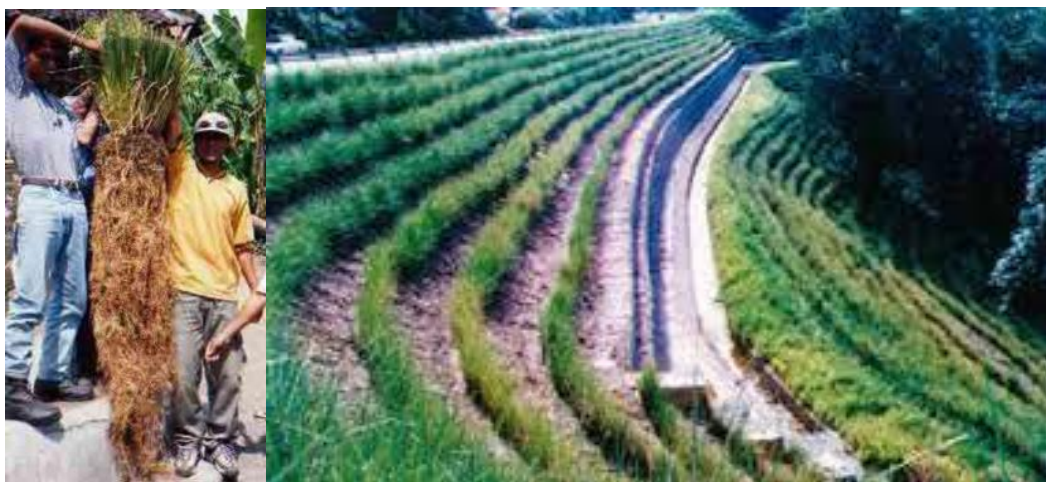
Fotografía 7. Ejemplo de bioingeniería con arbusto (vetiver) en taludes de materiales sueltos.
