**Informe Técnico N° A7351**

# CARACTERIZACIÓN GEOLÓGICA, HIDROGEOLÓGICA, EVALUACIÓN DE PELIGROS GEOLÓGICOS POR MOVIMIENTOS EN MASA E IDENTIFICACIÓN DE ZONAS DE DEPÓSITOS ANTROPOGÉNICOS EN LA COSTA VERDE

Distritos Barranco, Chorrillos, Miraflores, San Isidro,  
Magdalena del Mar, San Miguel

ENERO  
2023

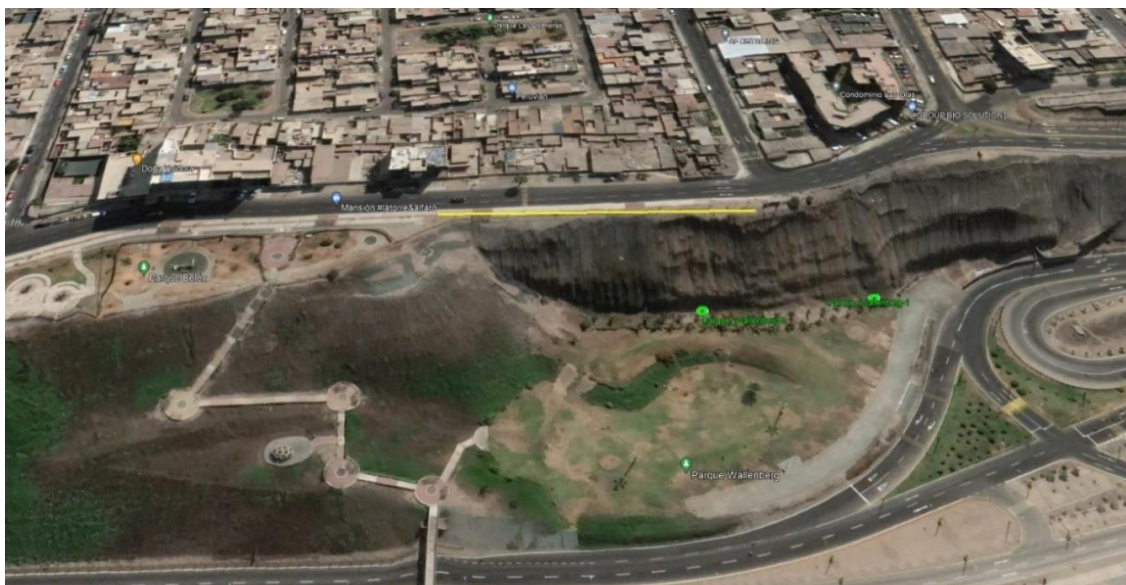
**Figura 31.** Foto del Acantilado de la Costa Verde y ubicación de la Línea Sísmica de Refracción RS06-SM a la altura del Parque Wallenberg en el distrito de San Miguel.

En el distrito de San Miguel, en base a la sísmica de refracción, en la zona del Parque Wallenberg (figura 31) se puede identificar la presencia de 3 capas, las cuales en función de las velocidades de ondas de compresión ( $V_p$ ) tienen las siguientes características (IGP, 2021):

- 2 a 4 m de material compuesto por depósitos aluviales poco consolidados.
- 9 a 18 m de material compuesto por depósitos aluviales medianamente consolidados
- Mayor a 25 m de material compuesto por depósitos aluviales de mediana a altamente consolidados.

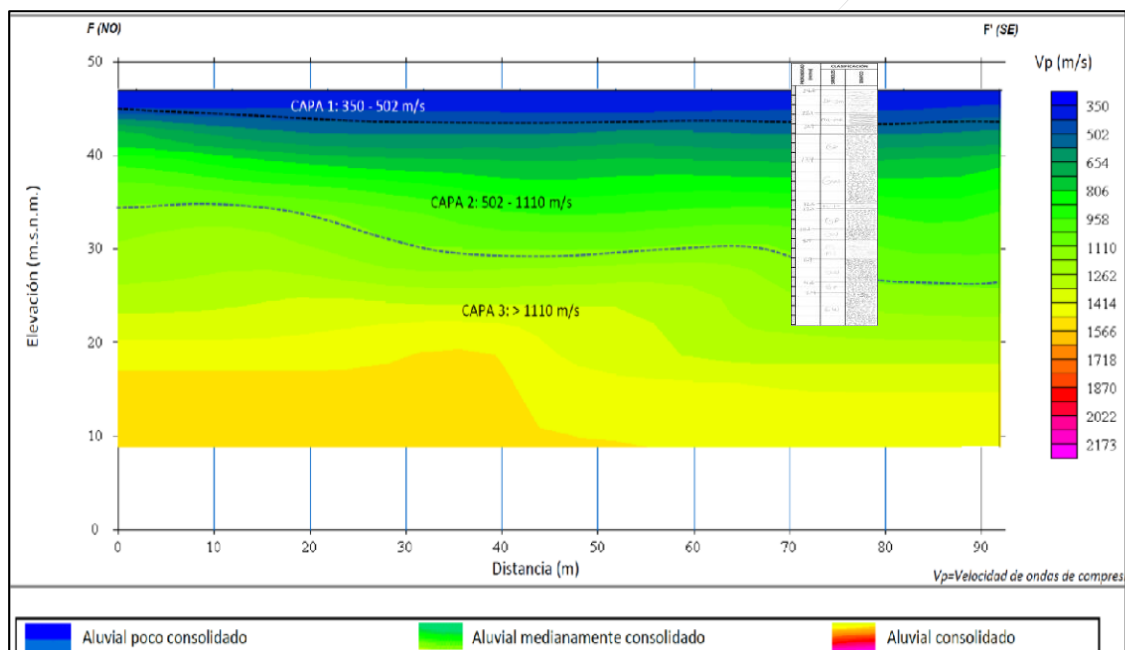
**Figura 32.** Línea Sísmica de Refracción RS06-SM a la altura del Parque Wallenberg y columna estratigráfica levantada por INGGEMMET en la zona (Modificado de IGP, 2021)

En los límites de dicha zona, se tiene una columna estratigráfica medida, la cual fue graficada en su ubicación respectiva debajo de la línea sísmica de refracción (figura 32), la misma que muestra que en los primeros 2.5 m justamente se presenta material de limos cubiertos por una capa delgada de suelos poco consolidados, lo cual tiene correlación con lo interpretado en la sísmica justamente como capas poco consolidadas.

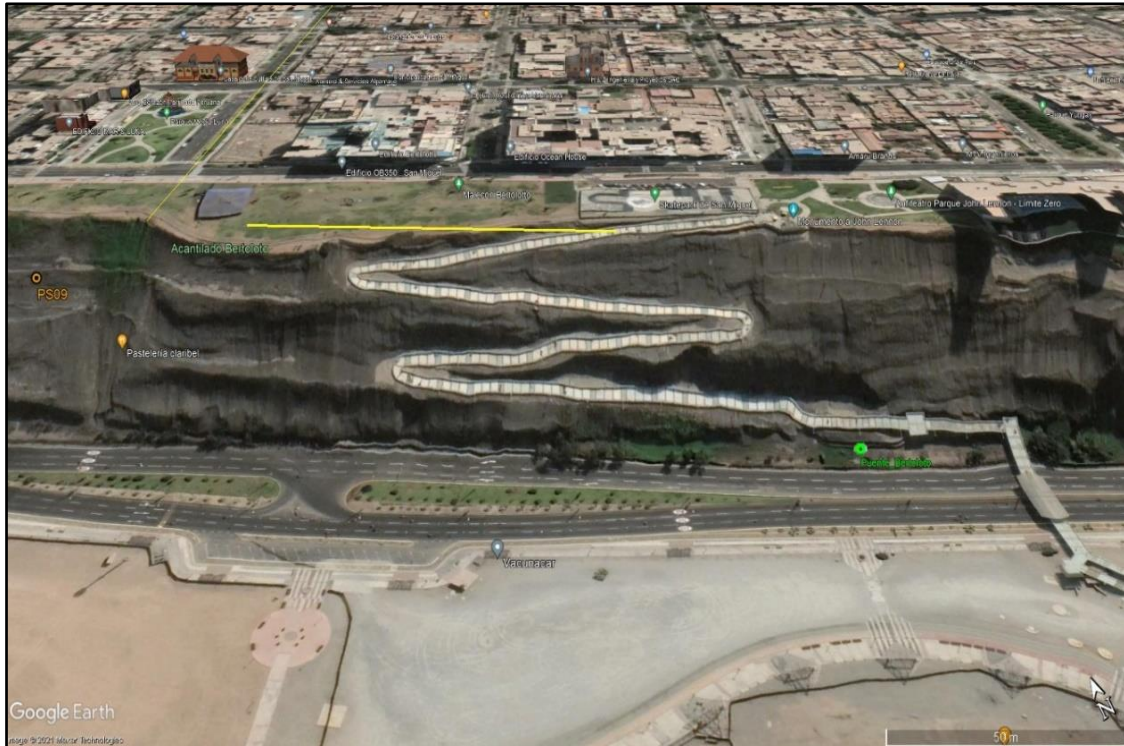
**Figura 33.** Foto amplia del Acantilado de la Costa Verde y ubicación de la Línea Sísmica de Refracción RS07-SM a la altura del Puente Bertolotto en el distrito de San Miguel (Tomado de IGP, 2021).

También el distrito de San Miguel, en la zona del Puente Bertolotto (figura 33) se puede identificar también la presencia de 3 capas, las cuales en función de las velocidades de ondas de compresión ( $V_p$ ) han sido divididas en los siguientes espesores (IGP, 2021):

- 3 a 4 m de material compuesto por depósitos aluviales poco consolidados.
- 6 a 9 m de material compuesto por depósitos aluviales medianamente consolidados
- Mayor a 35 m de material compuesto por depósitos aluviales de mediana a altamente consolidados.

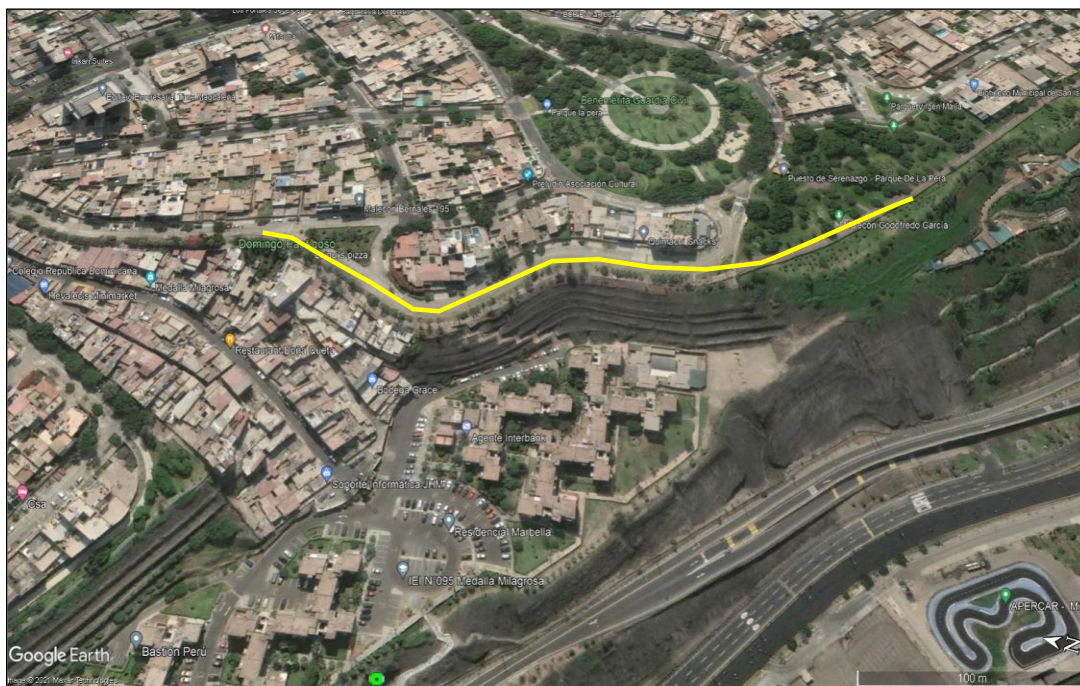
**Figura 37.** Foto del Acantilado de la Costa Verde y ubicación de la Línea Sísmica de Refracción RS02-MG a la altura de la parte posterior del complejo residencial Marbella en el distrito de Magdalena (Tomado de IGP, 2021).

También allí en el distrito de Magdalena, un poco más al sur, sobre la parte posterior del complejo Residencial Marbella se registró la línea sísmica de refracción RS02-MG (figura 37), la misma que está ubicada sobre un afloramiento de rocas bien expuesto y cortado por una escalera.

En dicha zona se puede hacer la identificación de las 3 capas mencionadas anteriormente, discriminadas en función de las velocidades de ondas de compresión (Vp), cuyos espesores obtenidos son los siguientes (IGP, 2021):

- 1 a 4 m de material compuesto por depósitos aluviales poco consolidados.
- 5 a 12 m de material compuesto por depósitos aluviales medianamente consolidados.
- Mayor a 40 m de material compuesto por depósitos aluviales de mediana a altamente consolidados.

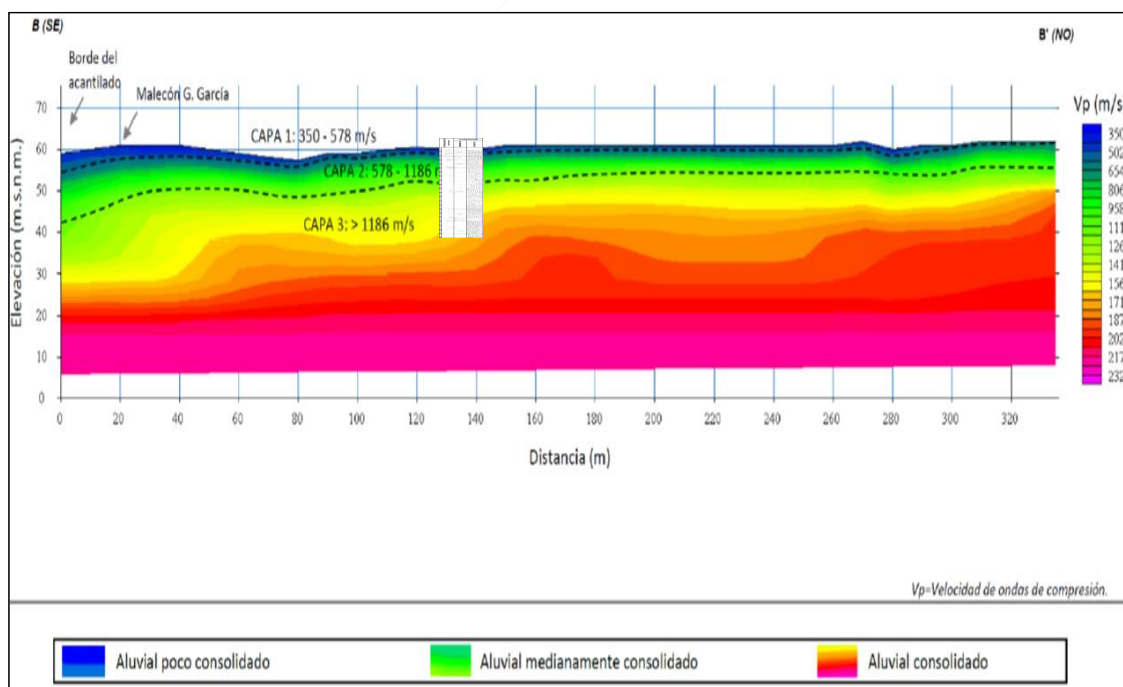
**Figura 38.** Línea Sísmica de Refracción RS04-MG altura de la parte posterior del complejo residencial Marbella y columna estratigráfica levantada por INGEMMET en la zona (Modificado de IGP, 2021).

Hacia la zona central de dicha línea, se tiene una columna estratigráfica medida, la cual fue graficada en su ubicación respectiva debajo de la línea sísmica de refracción (figura

38), la misma que muestra en dicho punto que en los primeros ausencia de material de rellenos antropogénicos y arranca con litología de graves (conglomerados), lo cual tiene correlación con lo interpretado en la sísmica que muestra una capa de muy delgada de material poco consolidado.

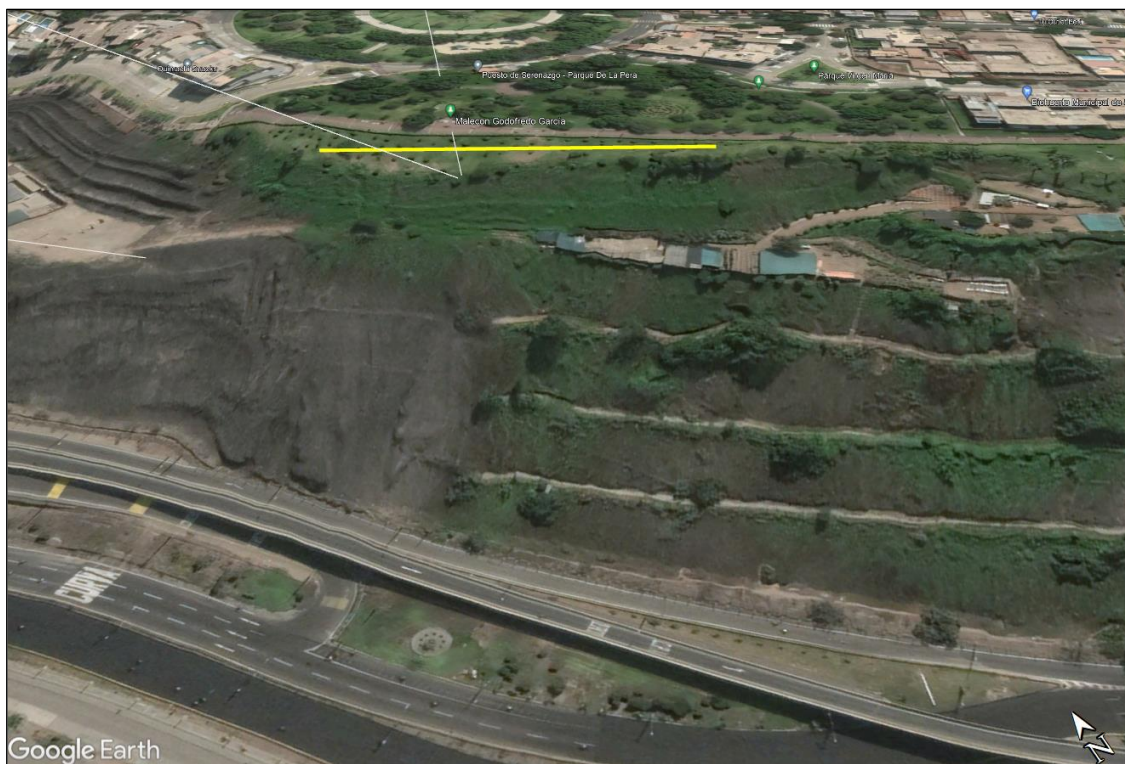
**Figura 39.** Foto del Acantilado de la Costa Verde y ubicación de la Línea Sísmica de Refracción RS09-MG en el distrito de San Isidro muy cerca al límite distrital con Magdalena (Tomado de IGP, 2021).

Un poco más al sur, ya en el distrito de San Isidro, muy cerca al límite distrital con Magdalena, en la zona conocida como Malecón Godofredo García se registró la línea sísmica de refracción RS09-MG (figura 39), la misma que está ubicada sobre zona de material de relleno que el municipio de San Isidro ha trabajado para su forestación vegetal en forma de terraplenes de andenería.

En dicha zona se puede hacer la identificación de las 3 capas mencionadas anteriormente, discriminadas en función de las velocidades de ondas de compresión ( $V_p$ ), cuyos espesores obtenidos son los siguientes (IGP, 2021):

- 6 a 8 m de material compuesto por depósitos aluviales poco consolidados.
- 12 a 14 m de material compuesto por depósitos aluviales medianamente consolidados.
- Mayor a 8 m de material compuesto por depósitos aluviales de mediana a altamente consolidados.

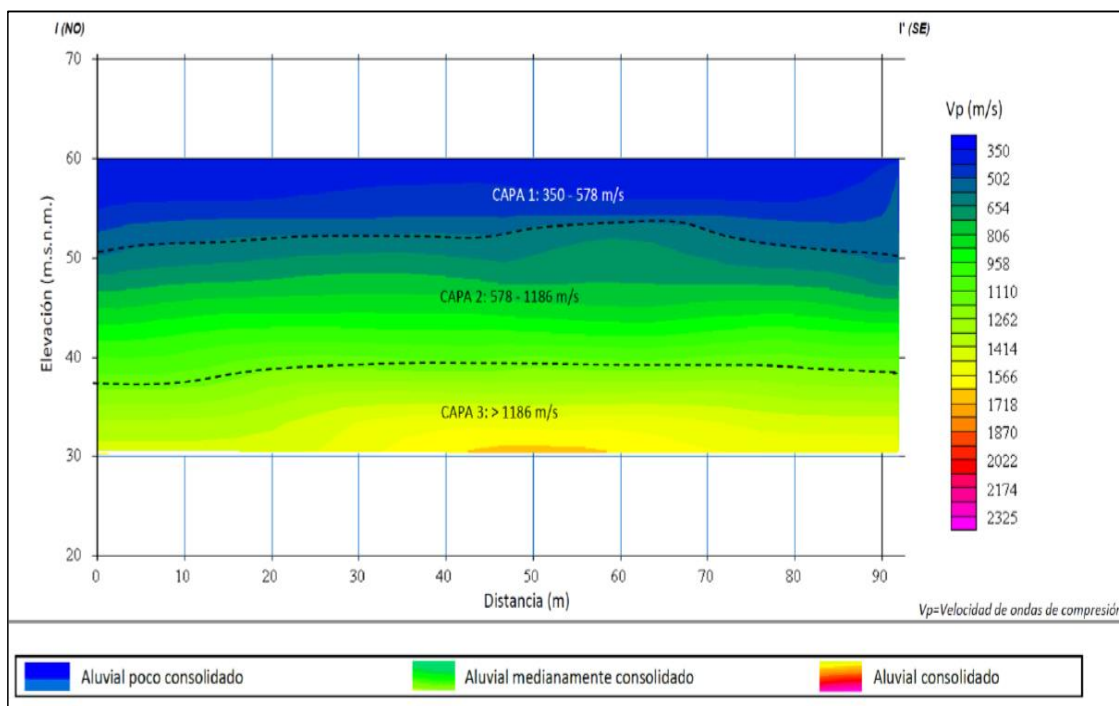
**Figura 40.** Línea Sísmica de Refracción RS09-MG a la altura del Malecón Godofredo García en el distrito de San Isidro muy cerca al límite distrital con Magdalena (Tomado de IGP, 2021).

En esta zona no se tiene ninguna columna estratigráfica medida, justamente porque los afloramientos son en su gran mayoría de suelos rellenos, lo cual tiene correlación con lo interpretado en la sísmica que muestra una capa gruesa de material poco consolidado de hasta 8 metros de espesor y también hasta 14 m de material medianamente consolidado (figura 39).

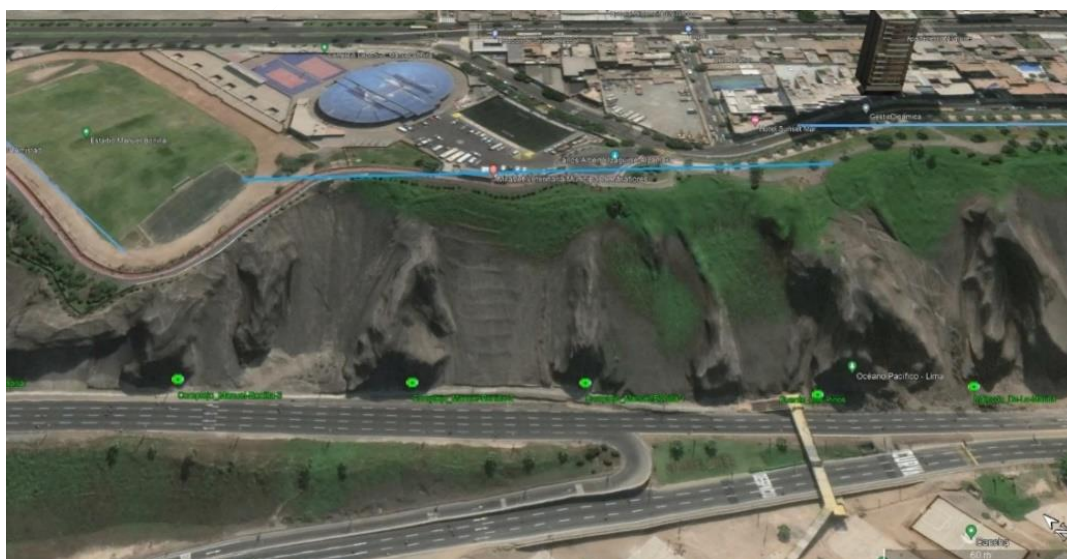
**Figura 41.** Foto del Acantilado de la Costa Verde y ubicación de la Línea Sísmica de Refracción RS10-MR a la altura del coliseo M. Bonilla en el distrito de Miraflores (Tomado de IGP, 2021).

En el distrito de Miraflores, se han identificado 5 zonas donde coinciden la presencia de datos de refracción sísmica y columnas estratigráficas. Así en la zona del coliseo Manuel Bonilla y museo de La Memoria (figura 39) se puede identificar la presencia de 3 capas, las cuales en función de las velocidades de ondas de compresión ( $V_p$ ) tienen las siguientes características (IGP, 2021):

- 4 a 10 m de material compuesto por depósitos aluviales poco consolidados.
- 7 – 26 m de material compuesto por depósitos aluviales medianamente consolidados.
- Mayor a 40 m de material compuesto por depósitos aluviales de mediana a altamente consolidados.

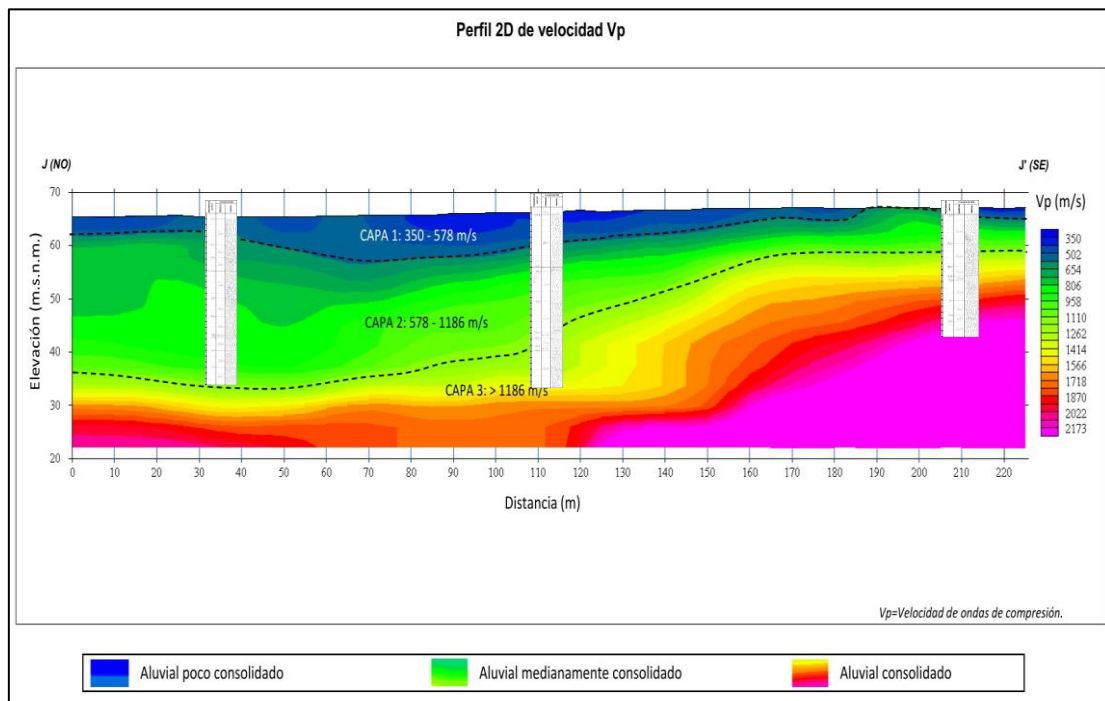
**Figura 42.** Línea Sísmica de Refracción RS10-MR a la altura del coliseo Manuel Bonilla y tres columnas estratigráficas levantadas por INGEMMET en la zona (Modificado de IGP, 2021)

En los límites de dicha zona, se tienen tres columnas estratigráficas medidas, la cual fue graficada en su ubicación respectiva debajo de la línea sísmica de refracción (figura 42), la misma que muestra que en los primeros presenta material poco consolidados, lo cual tiene correlación con lo observado en campo donde hacia el norte hay material de relleno y hacia el sur el material predominante es de rocas (gravas) mayormente consolidadas.

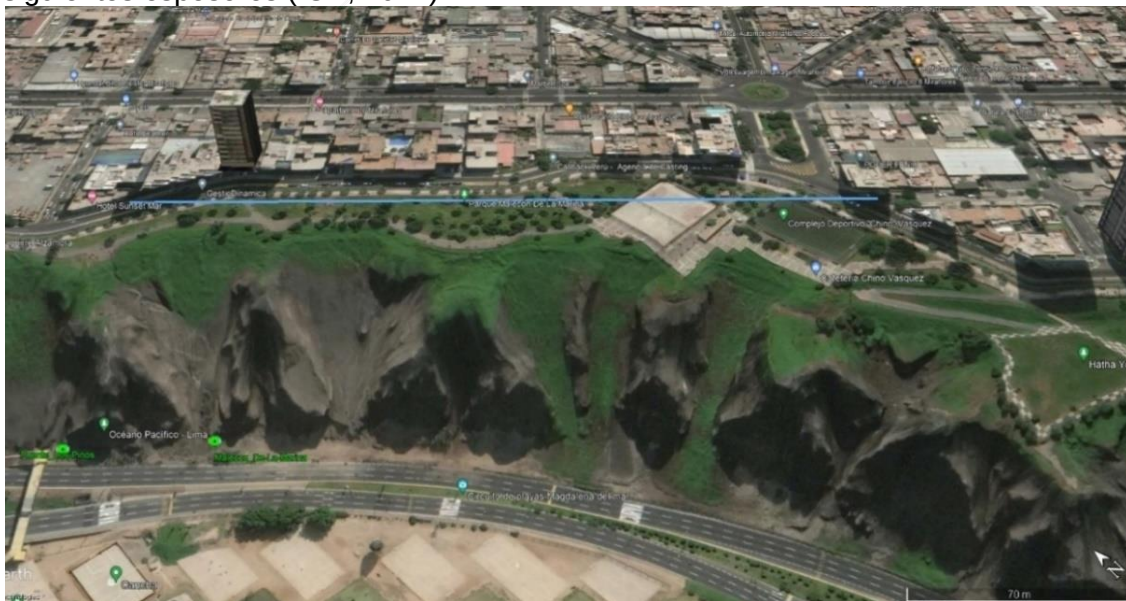
**Figura 43.** Foto del Acantilado de la Costa Verde y ubicación de la Línea Sísmica de Refracción RS11-MR a la altura del Museo de la Memoria en el distrito de Miraflores (Tomado de IGP, 2021).

También el distrito de Miraflores, un poco más al sur en la zona del Malecón de La Marina (figura 43) se puede identificar también la presencia de 3 capas, las cuales en función de las velocidades de ondas de compresión ( $V_p$ ) han sido divididas en los siguientes espesores (IGP, 2021):

- 1 a 2 m de material compuesto por depósitos aluviales poco consolidados.
- 5 a 10 m de material compuesto por depósitos aluviales medianamente consolidados
- Mayor a 30 m de material compuesto por depósitos aluviales de mediana a altamente consolidados.

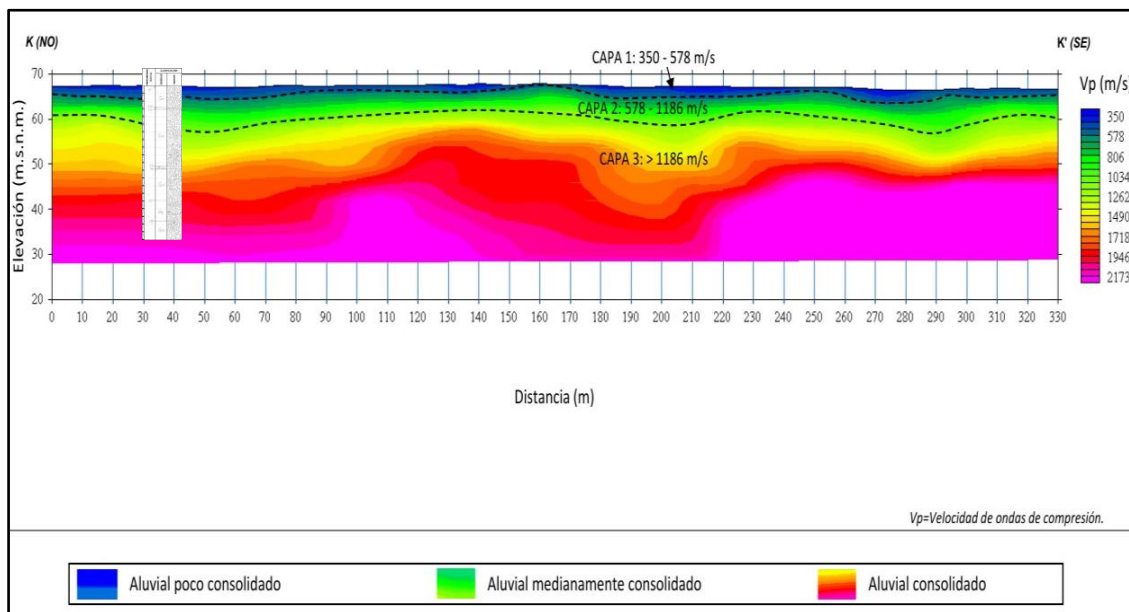
**Figura 44.** Línea Sísmica de Refracción RS11-MR registrada el parque del Malecón de La Marina y columna estratigráfica levantada por INGEMMET en la zona (Modificado de IGP, 2021).

Hacia el norte de dicha línea, se tiene una columna estratigráfica medida, la cual fue graficada en su ubicación respectiva debajo de la línea sísmica de refracción (figura 44), la misma que muestra que en los primeros metros, la capa poco consolidada, es en general más delgada y su composición en subsuelo es mayoritariamente gravoso.

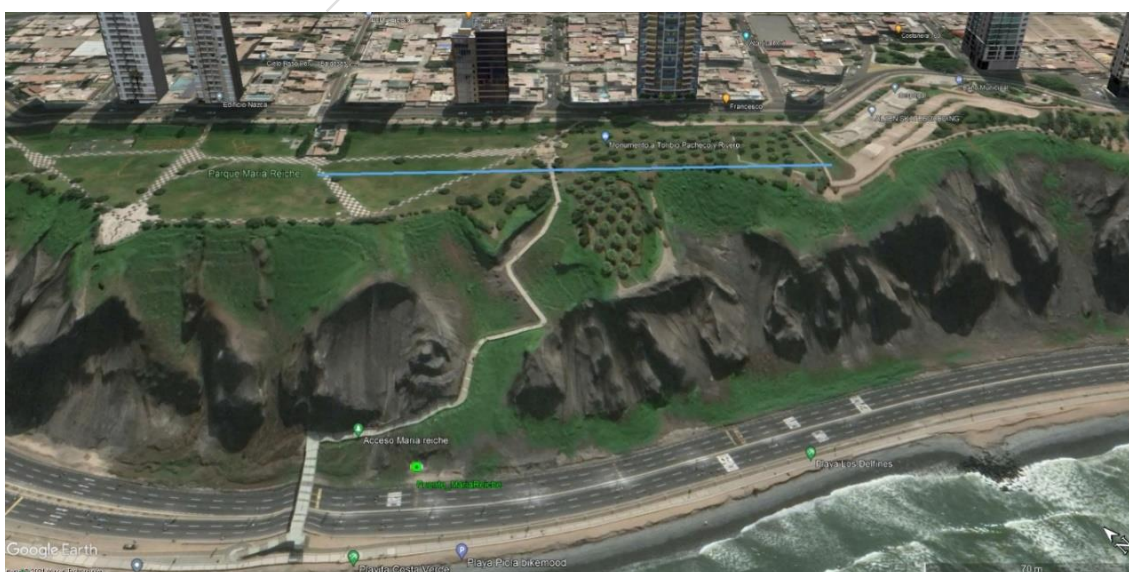
**Figura 45.** Vista del Acantilado de la Costa Verde y ubicación de la Línea Sísmica de Refracción RS15-MR a la altura del Parque María Reiche en el distrito de Miraflores (Tomado de IGP, 2021).

También en Miraflores, a la altura del Parque María Reiche (figura 44) se registró la línea de sísmica de refracción RS15-MIR (figura 45).

En dicha zona se puede hacer la identificación de las 3 capas mencionadas anteriormente, discriminadas en función de las velocidades de ondas de compresión ( $V_p$ ), cuyos espesores obtenidos son los siguientes (IGP, 2021):

- 1 a 2 m de material compuesto por depósitos aluviales poco consolidados.
- 4 a 12 m de material compuesto por depósitos aluviales medianamente consolidados.
- Mayor a 35 m de material compuesto por depósitos aluviales de mediana a altamente consolidados.

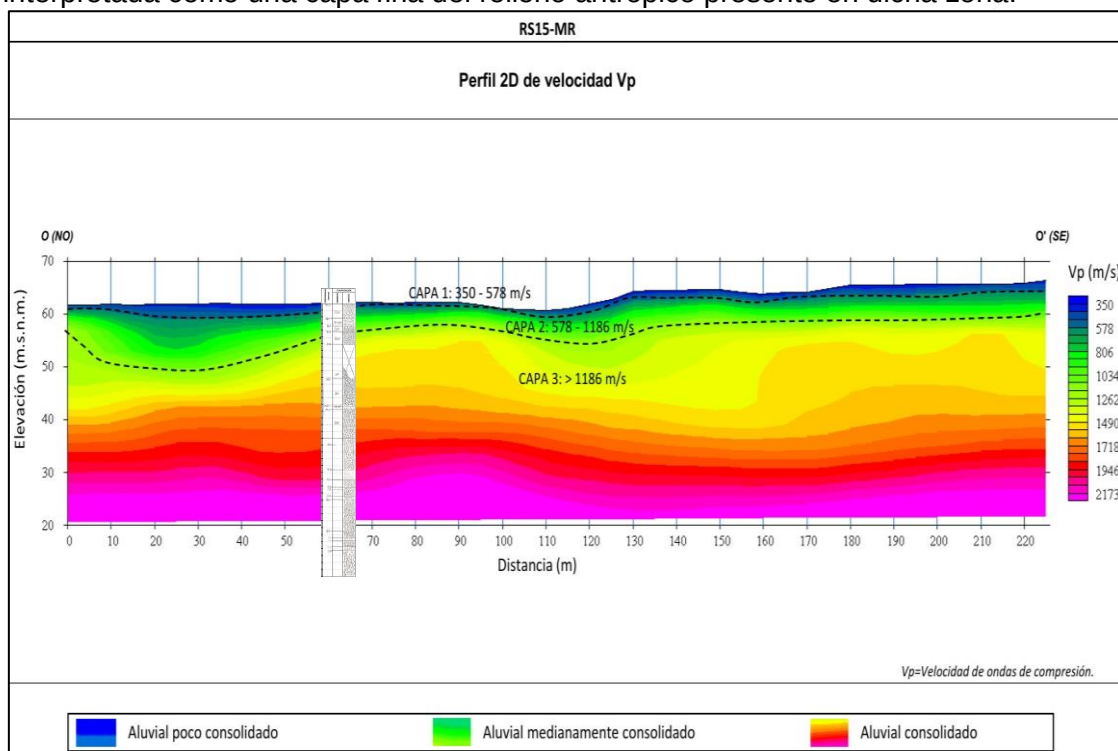
**Figura 46.** Línea Sísmica de Refracción RS15-MR a la altura del Parque María Reiche en el distrito de Miraflores y columna estratigráfica levantada por INGEMMET en la zona (Modificado de IGP, 2021).

Hacia la zona lateral norte de dicha línea, se tiene una columna estratigráfica medida, la cual fue graficada en su ubicación respectiva debajo de la línea sísmica de refracción (figura 46), la misma que muestra que los primeros metros de espesor, de material poco consolidado, es una capa delgada que inclusive no fue medida en la columna, sino interpretada como una capa fina del relleno antrópico presente en dicha zona.

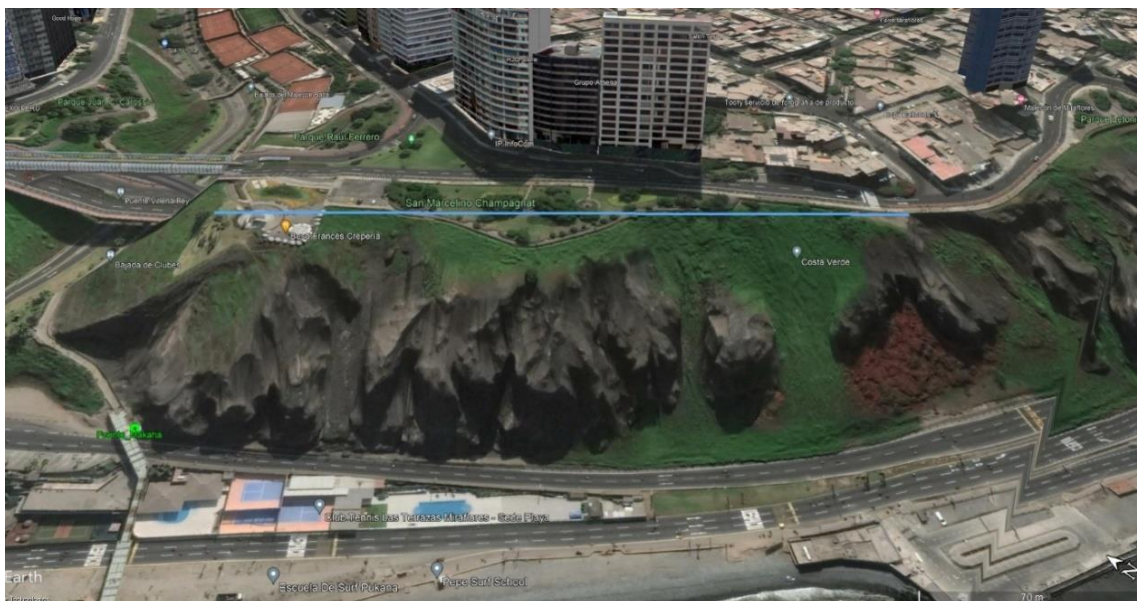
También en el distrito de Miraflores, un poco más al sur, sobre la parte sur del puente de los Suspiros (Bajada Balta) zona de Makaha, se registró la línea sísmica de refracción RS31-MR (figura 47). En dicha zona se puede hacer la identificación de las 3 capas mencionadas anteriormente (Figura 46), discriminadas en función de las velocidades de ondas de compresión ( $V_p$ ), cuyos espesores obtenidos son los siguientes (IGP, 2021):

- 2 a 6 m de material compuesto por depósitos aluviales poco consolidados.
- 7 a 12 m de material compuesto por depósitos aluviales medianamente consolidados.
- Mayor a 30 m de material compuesto por depósitos aluviales de mediana a altamente consolidados.

**Figura 47.** Foto del Acantilado de la Costa Verde y ubicación de la Línea Sísmica de Refracción RS31-MR a la altura de la playa Makaha en Miraflores (Tomado de IGP, 2021).

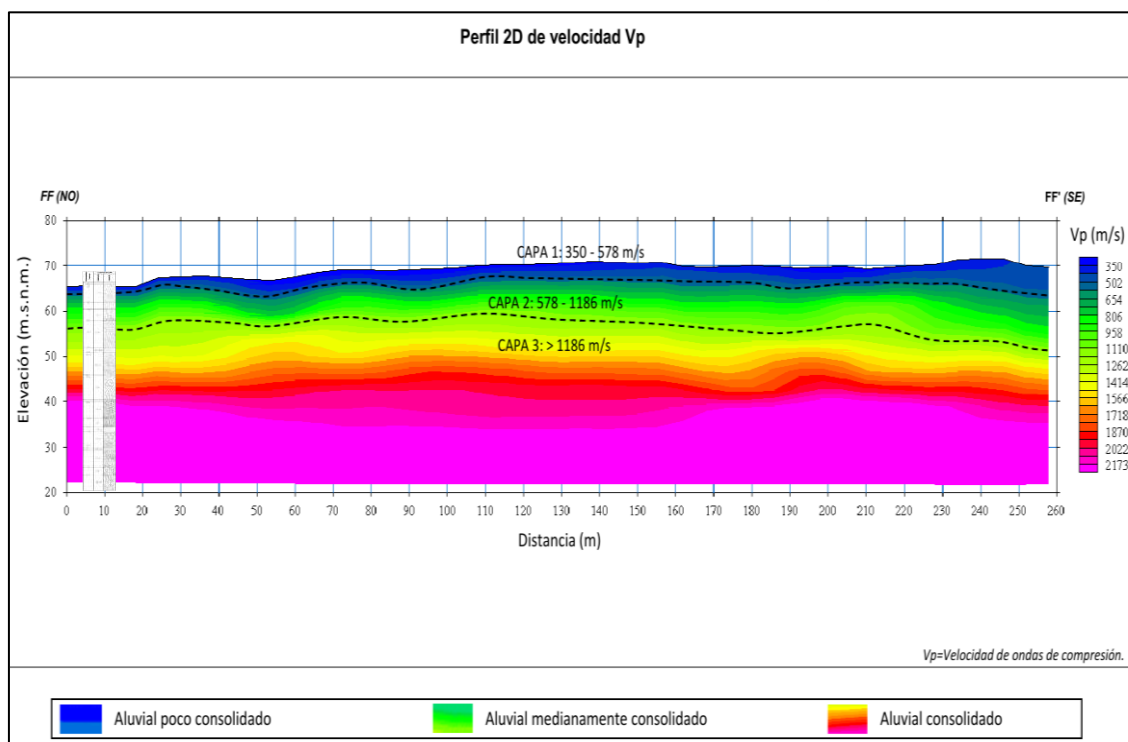
**Figura 48.** Línea Sísmica de Refracción RS31-MR altura de la playa Makaha en Miraflores y columna estratigráfica levantada por INGGEMMET en la zona (Modificado de IGP, 2021).

Hacia la zona norte de dicha línea, se tiene una columna estratigráfica medida, la cual fue graficada en su ubicación respectiva debajo de la línea sísmica de refracción (Figura 48), la misma que muestra que los primeros metros de espesor, que el material poco consolidado, es en una capa delgada que inclusive no fue medida en la columna, sino interpretada como una capa fina del relleno antrópico presente en dicha zona.

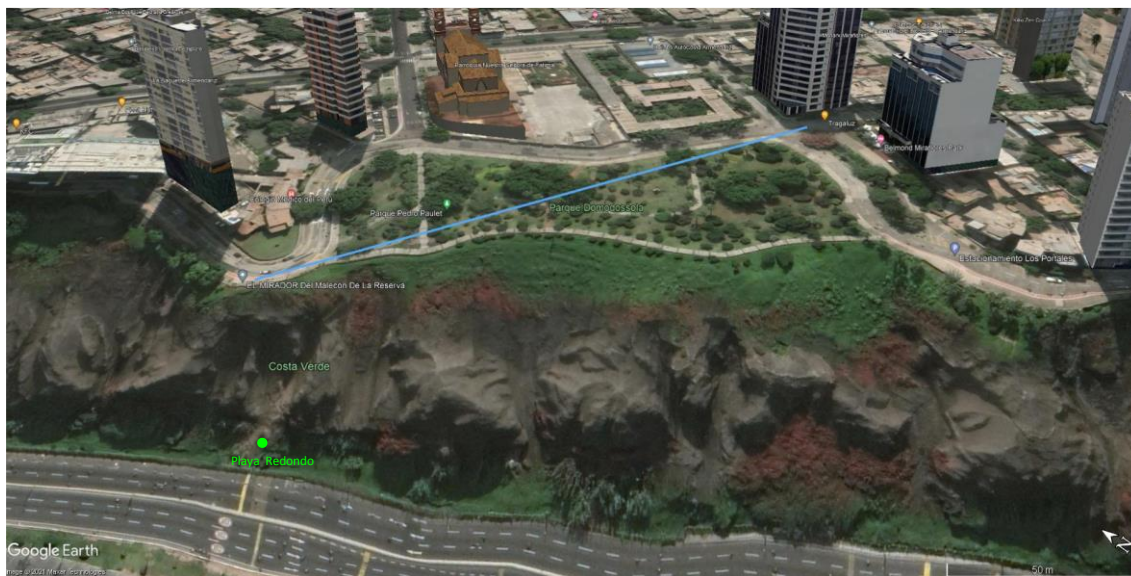
También en el distrito de Miraflores, un poco más al sur, a la altura de la playa Redondo, se registró la línea sísmica de refracción RS35-MR (figura 49). En dicha zona se puede hacer la identificación de las 3 capas mencionadas anteriormente discriminadas en

- 3 a 8 m de material compuesto por depósitos aluviales poco consolidados.
- 8 - 18 m de material compuesto por depósitos aluviales medianamente consolidados.
- Mayor a 30 m de material compuesto por depósitos aluviales de mediana a altamente consolidados.

**Figura 49.** Vista del Acantilado de la Costa Verde y ubicación de la Línea Sísmica de Refracción RS35-MG a la altura de la playa Redondo en Miraflores (Tomado de IGP, 2021).

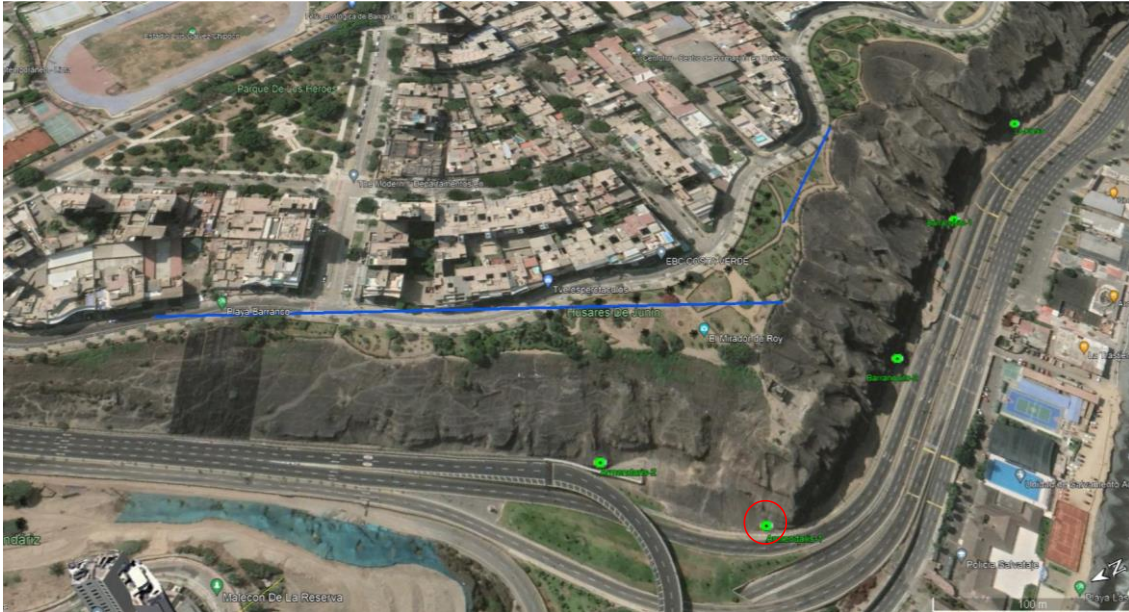
Un poco más al sur, ya en el distrito de Barranco, en el lado sur de la quebrada Armendáriz, se registró la línea sísmica de refracción RS01-BR (figura 51), la misma que está ubicada sobre zona donde se puede apreciar las secuencias estratigráficas en ambos sentidos.

- 1 a 5 m de material compuesto por depósitos aluviales poco consolidados.
- 7 a 14 m de material compuesto por depósitos aluviales medianamente consolidados.
- Mayor a 40 m de material compuesto por depósitos aluviales de mediana a altamente consolidados.

**Figura 51.** Foto del Acantilado de la Costa Verde y ubicación de la Línea Sísmica de Refracción RS01-BR a la altura de la bajada Armendáriz en el distrito de Barranco (Tomado de IGP, 2021).

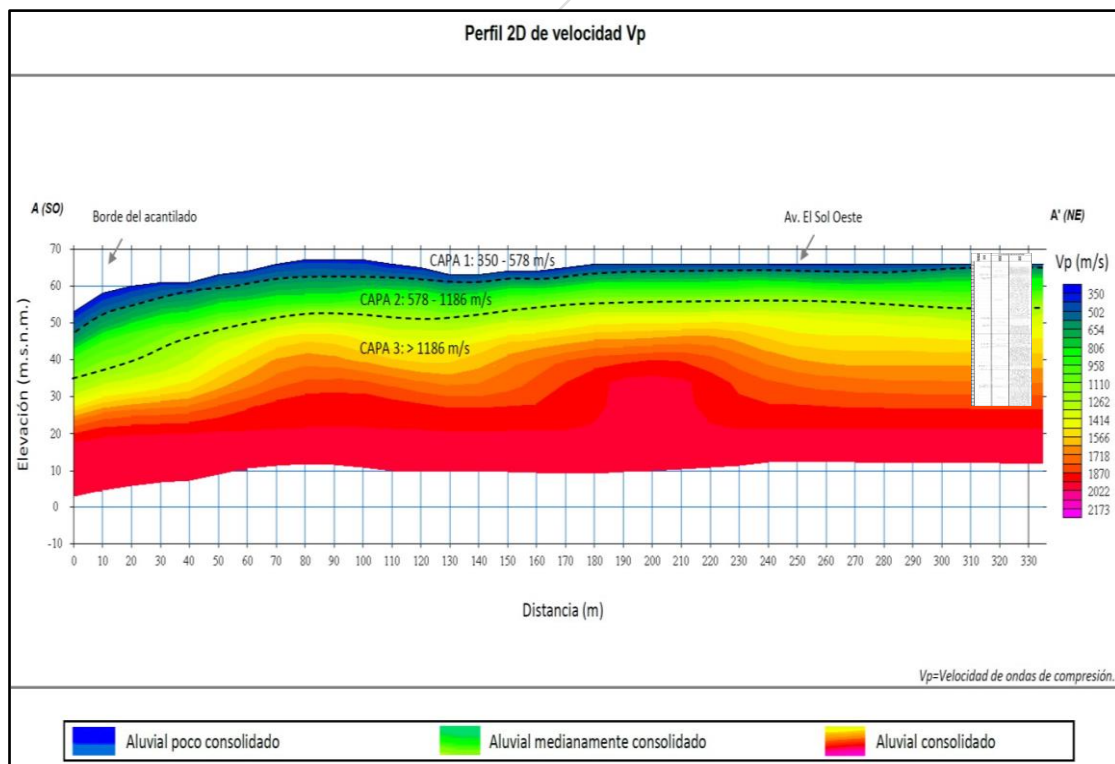
Hacia el límite sur de dicha línea, se tiene una columna estratigráfica medida, la cual fue graficada en su ubicación respectiva debajo de la línea sísmica de refracción (figura 52), la misma que muestra que en los primeros metros de espesor existe una capa de material de relleno antrópico muy delgada, la misma que coincide con el espesor delgada de la capa poco consolidada identificada en las velocidades de la sísmica de refracción.

**Figura 52.** Línea Sísmica de Refracción RS01-BR a la altura de la bajada Armendáriz en el distrito de Barranco y columna estratigráfica levantada por INGEMMET en la zona (Modificado de IGP, 2021).

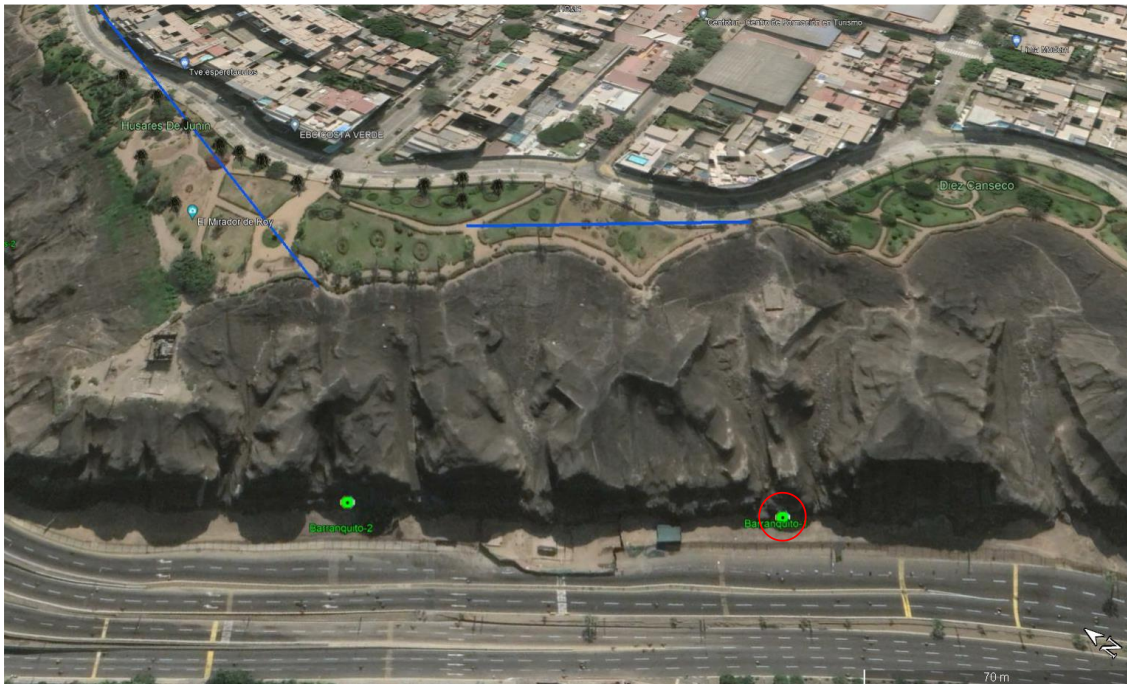
**Figura 53.** Foto del Acantilado de la Costa Verde y ubicación de la Línea Sísmica de Refracción RS03-BR a la altura de la Playa Barranquito en el distrito de Barranco (Tomado de IGP, 2021).

En dicha zona también se puede hacer la identificación de las 3 capas mencionadas anteriormente, discriminadas en función de las velocidades de ondas de compresión ( $V_p$ ), cuyos espesores obtenidos son los siguientes (IGP, 2021):

- 2 a 5 m de material compuesto por depósitos aluviales poco consolidados.
- 10 a 13 m de material compuesto por depósitos aluviales medianamente consolidados.
- Mayor a 20 m de material compuesto por depósitos aluviales de mediana a altamente consolidados.

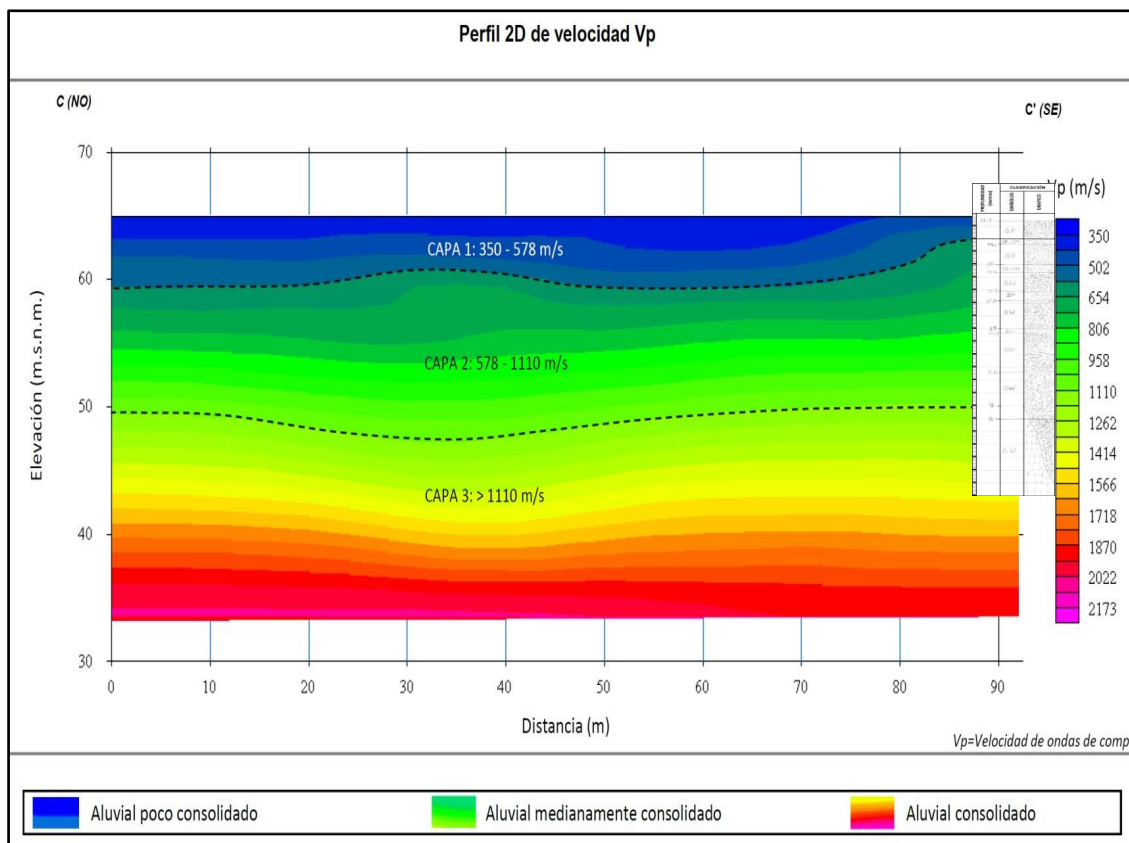
Hacia el límite sur de dicha línea, se tiene una columna estratigráfica medida, la cual fue graficada en su ubicación respectiva debajo de la línea sísmica de refracción (figura 54), la misma que muestra que en los primeros metros de espesor existe una capa de material de relleno antrópico muy delgada, la misma que incrementa de espesor hacia el norte.

**Figura 54.** Línea Sísmica de Refracción RS03-BR a la altura de la bajada Armendáriz en el distrito de Barranco y columna estratigráfica levantada por INGEMMET en la zona (Modificado de IGP, 2021).

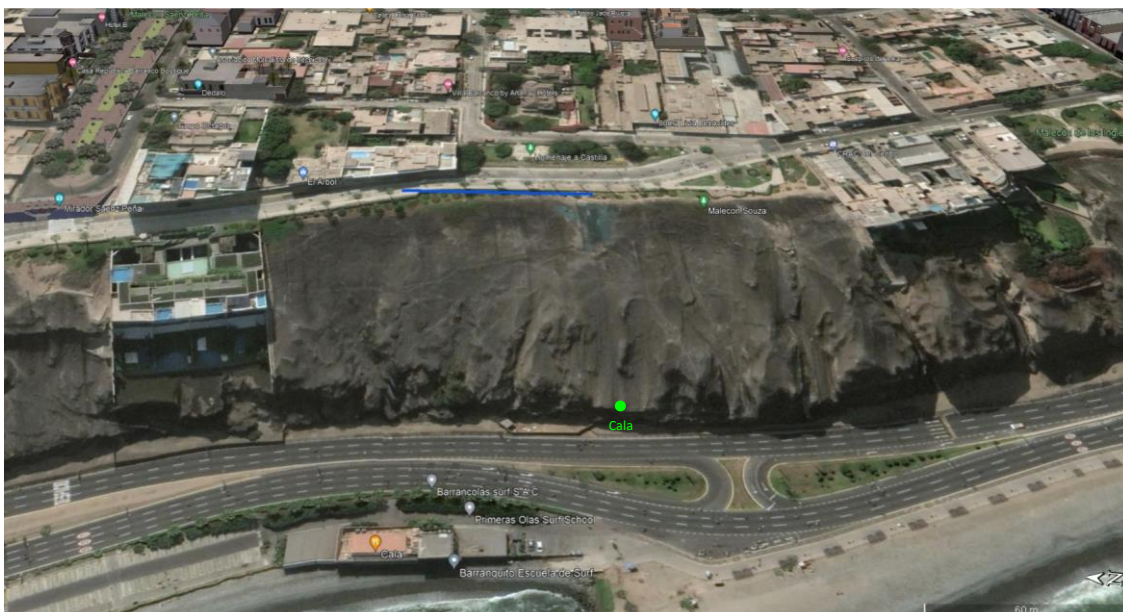
En dicha zona también se puede hacer la identificación de las 3 capas mencionadas anteriormente, discriminadas en función de las velocidades de ondas de compresión (Vp), cuyos espesores obtenidos son los siguientes (IGP, 2021):

- 1 a 7 m de material compuesto por depósitos aluviales poco consolidados.
- 7 a 14 m de material compuesto por depósitos aluviales medianamente consolidados.
- Mayor a 15 m de material compuesto por depósitos aluviales de mediana a altamente consolidados.

**Figura 55.** Foto del Acantilado de la Costa Verde y ubicación de la Línea Sísmica de Refracción RS04-BR a la altura del restaurante Cala en el distrito de Barranco (Tomado de IGP, 2021).

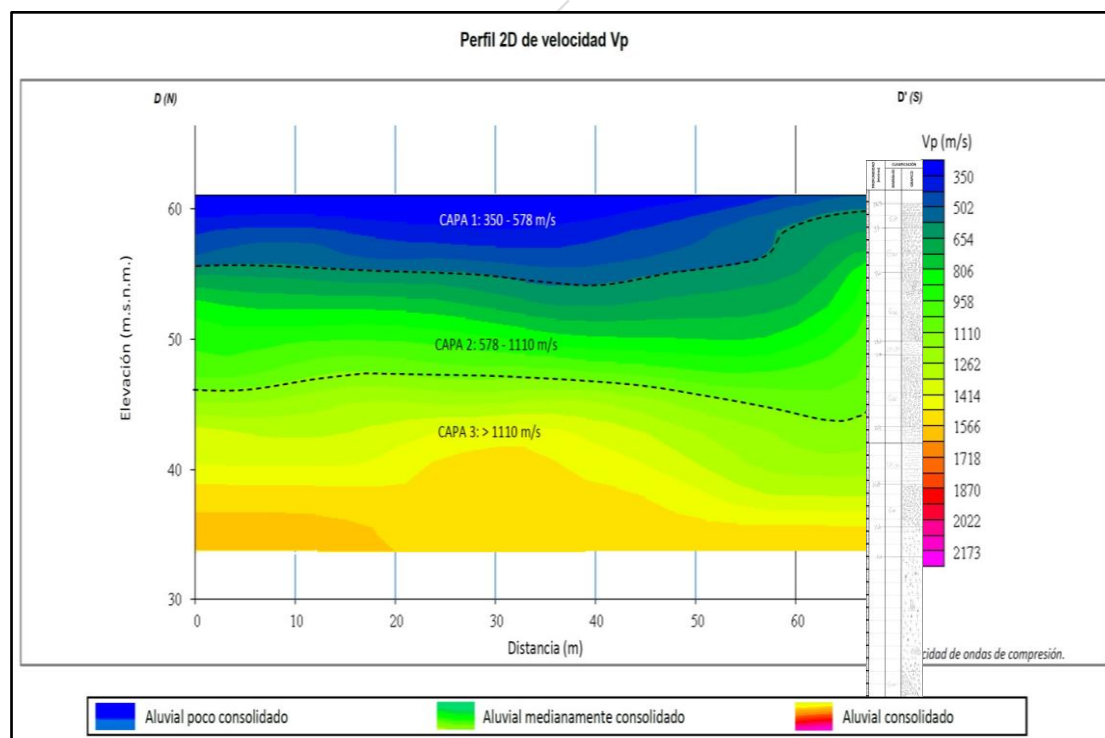
Hacia el límite sur de dicha línea, se tiene una columna estratigráfica medida, la cual fue graficada en su ubicación respectiva debajo de la línea sísmica de refracción (figura 55), la misma que muestra que en los primeros metros de espesor existe una capa de material de relleno antrópico muy delgada, la misma que coincide con el espesor delgada de la capa poco consolidada identificada en las velocidades de la sísmica de refracción.

**Figura 56.** Línea Sísmica de Refracción RS04-BR a la altura del restaurante Cala en el distrito de Barranco y columna estratigráfica levantada por INGEMMET en la zona (Modificado de IGP, 2021).

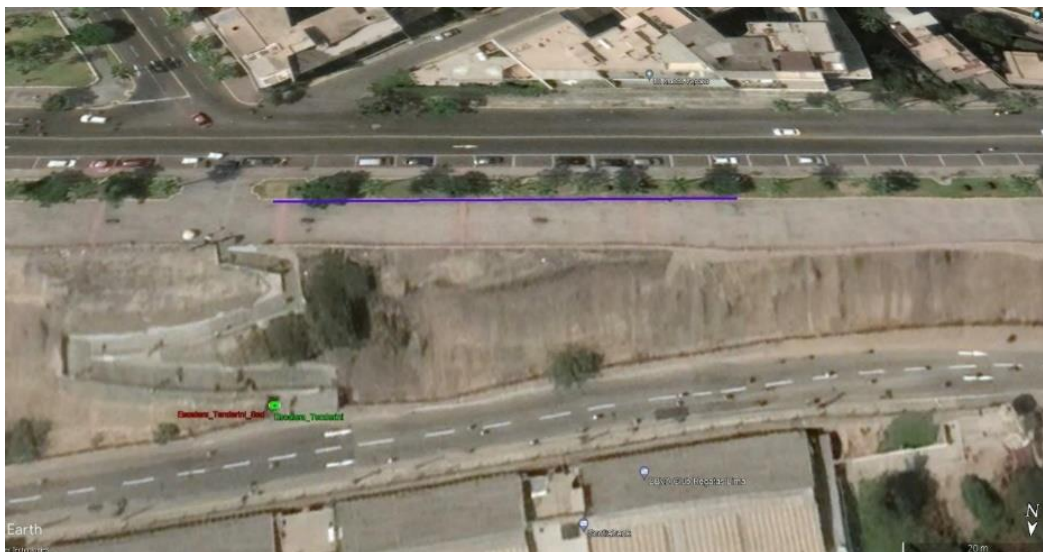
Finalmente, en el distrito de Chorrillos se registró la línea sísmica de refracción RS05-CH (figura 57) a la altura de la escalera Tenderini y el Club Regatas. En dicha zona también se puede hacer la identificación de las 3 capas mencionadas anteriormente, discriminadas en función de las velocidades de ondas de compresión ( $V_p$ ), cuyos espesores obtenidos son los siguientes (IGP, 2021):

- 6 a 9 m de material compuesto por depósitos aluviales poco consolidados.
- 8 a 11 m de material compuesto por depósitos aluviales medianamente consolidados.
- Mayor a 10 m de material compuesto por depósitos aluviales de mediana a altamente consolidados.

**Figura 57.** Acatilado de la Costa Verde y ubicación de la Línea Sísmica de Refracción RS05-CH a la altura de la escalera Tenderini en el distrito de Chorrillos (Tomado de IGP, 2021).

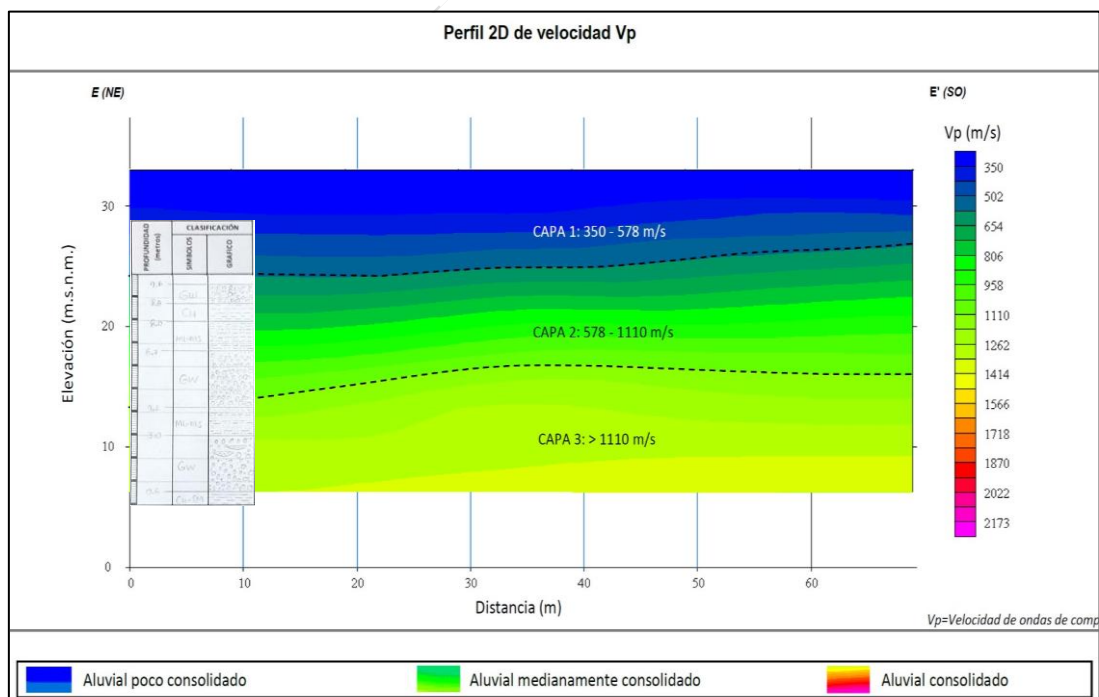
**Figura 58.** Línea Sísmica de Refracción RS05-CH a la altura de la escalera Tenderini en el distrito de Chorrillos y columna estratigráfica levantada por INGENMET en la zona (Modificado de IGP, 2021).

Hacia la el límite norte de dicha línea, se tiene una columna estratigráfica medida, la cual fue graficada en su ubicación respectiva debajo de la línea sísmica de refracción (Figura 56), la misma que muestra que en los primeros metros de espesor existe una capa potente de material de relleno antrópico, mientras que a mayor profundidad se tienen los horizontes estratigráficos de gravas intercaladas con arenas y limos que coinciden con la capa de material medianamente consolidada identificada en las velocidades de la sísmica de refracción en dicha línea sísmica.
