**Informe Técnico N° A7351**

# CARACTERIZACIÓN GEOLÓGICA, HIDROGEOLÓGICA, EVALUACIÓN DE PELIGROS GEOLÓGICOS POR MOVIMIENTOS EN MASA E IDENTIFICACIÓN DE ZONAS DE DEPÓSITOS ANTROPOGÉNICOS EN LA COSTA VERDE

Distritos Barranco, Chorrillos, Miraflores, San Isidro,  
Magdalena del Mar, San Miguel

ENERO  
2023

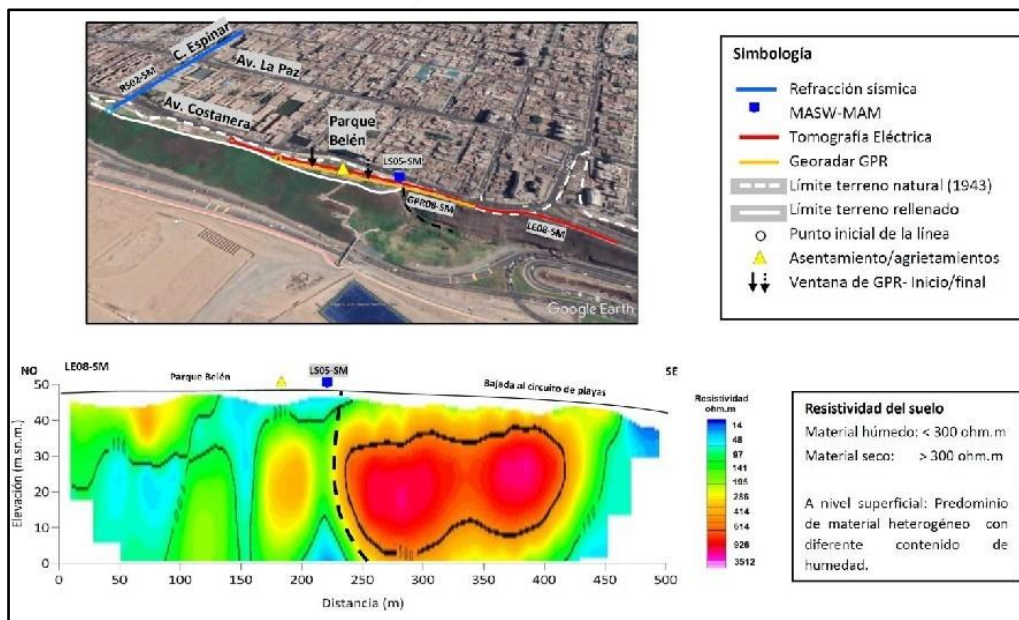
A continuación, se muestran los perfiles geoelectricos con información más resaltante. Por ejemplo, en la zona del distrito de San Miguel, entre el parque Belén (Parte superior sobre el parque Wallenberg) y la proyección de la calle Comandante Espinar (zona central), se observa dos zonas anómalas (figura 59), una que va hacia el norte la presencia de horizontes con alto contenido de humedad y la otra hacia el sur con moderado a bajo contenido de humedad con un espesor de hasta 45 m.

Se observa y se interpreta que el alto grado de humedad presente en las capas superficiales se debe a la presencia de grandes áreas verdes, que son regadas continuamente y justamente muestran una marcada diferencia entre lo que es material de relleno antrópico (húmedo) hacia el norte del perfil y los suelos in situ de los acantilados del aluvial de Lima, moderadamente seco en este sector, hacia el sur del perfil.

**Figura 59.** Perfil Geoelectrico LE08-SM ubicado a la altura del parque Belén (sobre el malecón) y el Parque Wallenberg (abajo en la Costa Verde) (Tomado de IGP, 2021).

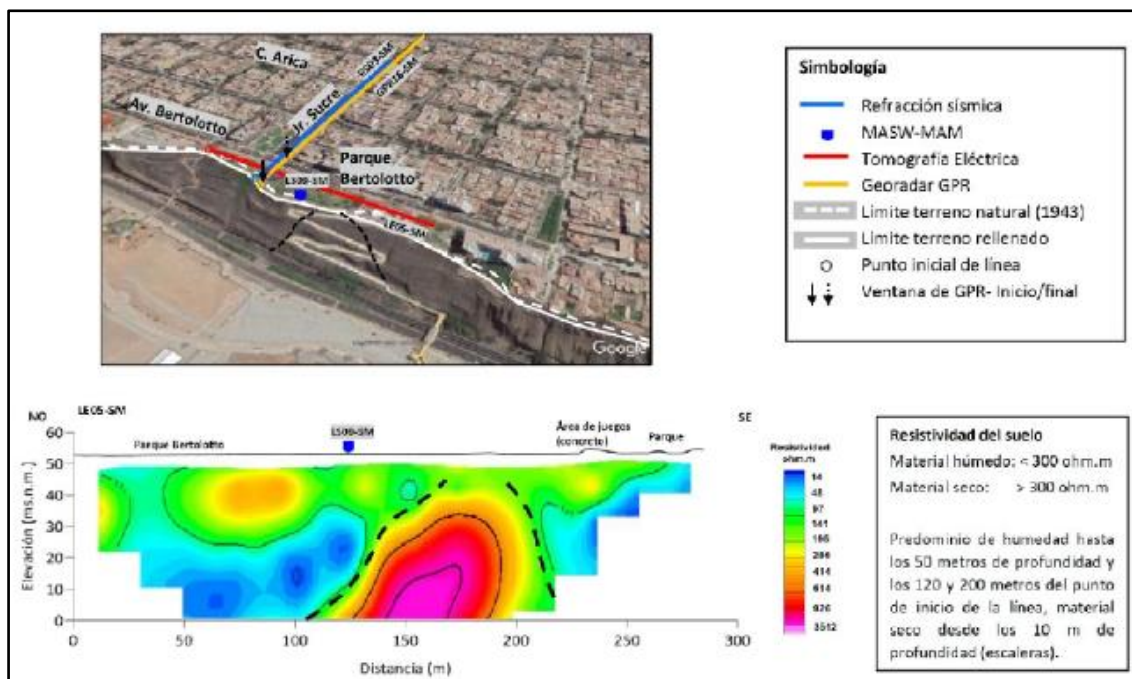
**Figura 60.** Perfil Geoeléctrico LE05-SM ubicado a la altura de la Bajada Bertolotto (Tonado de IGP, 2021).

En la Av. Bertolotto se ha identificado la existencia de un horizonte geoeléctrico de mayor resistividad (figura 58), con bajo contenido de humedad, justo enfrente de la escalera que baja hacia la Costa Verde. Mientras que hacia los extremos se pueden observar la presencia de un depósito con moderado a alto contenido de humedad.

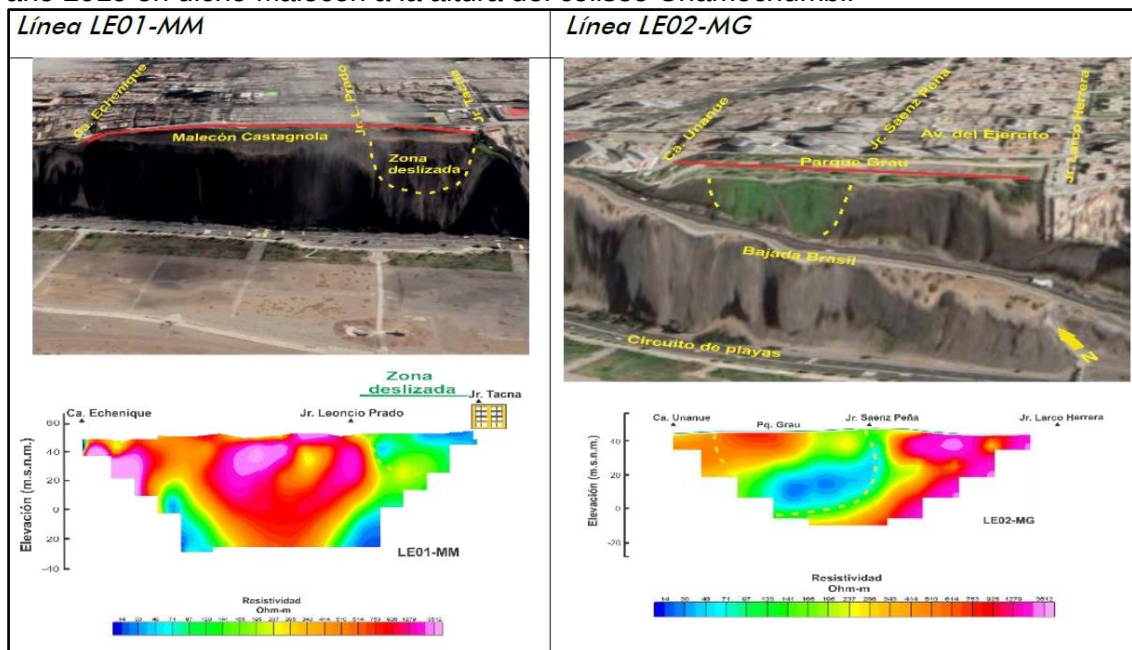
En el distrito de Magdalena del Mar, el límite del acantilado, entre la zona del Malecón Castagnola y el Jr. Leoncio Prado (figura 59 izquierda), se ha identificado la existencia de horizontes geoeléctricos con alto a moderado contenido de humedad y espesores de 20 a 35 m, lo cual contribuye a la generación de deslizamientos, tal como ocurrió en el año 2019 en dicho Malecón a la altura del coliseo Chamochumbi.

**Figura 61.** Perfiles Geoeléctricos LE01-MM ubicado sobre el malecón Castañola hasta el Coliseo Chamochumbi y LE02-MG a la altura del Parque Grau, altura de la bajada Av. Brasil (Tomado de IGP, 2021).

A la altura del Parque Grau (figura 59 derecha), se ha identificado la existencia de dos horizontes geoelectricos, uno con bajo contenido de humedad hacia el sur y el otro con moderado contenido de humedad, hacia la zona central, que se presenta en forma de lente y con un espesor de 50 m, también asociado a vegetación sobre el acantilado como indicativo de presencia de mayor humedad.

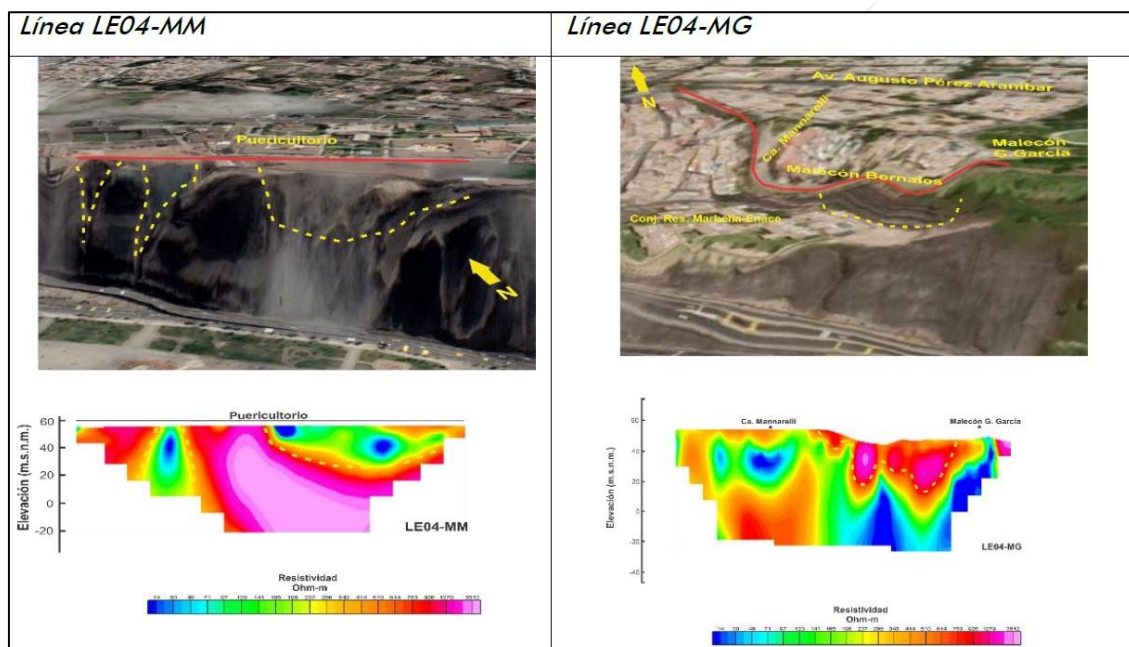
En el perfil geoelectrico realizado a la altura del Puericultorio Pérez Aranibar (figura 60 izquierda), se ha identificado la existencia de dos horizontes geoelectricos con moderado a alto contenido de humedad, tanto hacia el norte como hacia el sur, separados por una zona con bajo contenido de humedad, hacia la zona central y que se profundiza hacia el sur.

Entre el Conjunto Residencial Marbella y Malecón Godofredo García (figura 60 derecha), se ha identificado la existencia de un horizonte geoelectrico de 40 m de espesor con moderado a alto contenido de humedad hacia la parte sur. El alto grado de humedad, se asocia a las extensiones de áreas verdes que vienen desde el distrito de San Isidro (al sur) y que son regadas continuamente.

**Figura 62.** Perfiles Geoelectricos LE04-MM ubicado a la altura del Puericultorio Pérez Aranibar y LE04-MG en el Malecón Bernales, altura de la parte posterior de Residencial Marbella (Tomado de IGP, 2021).

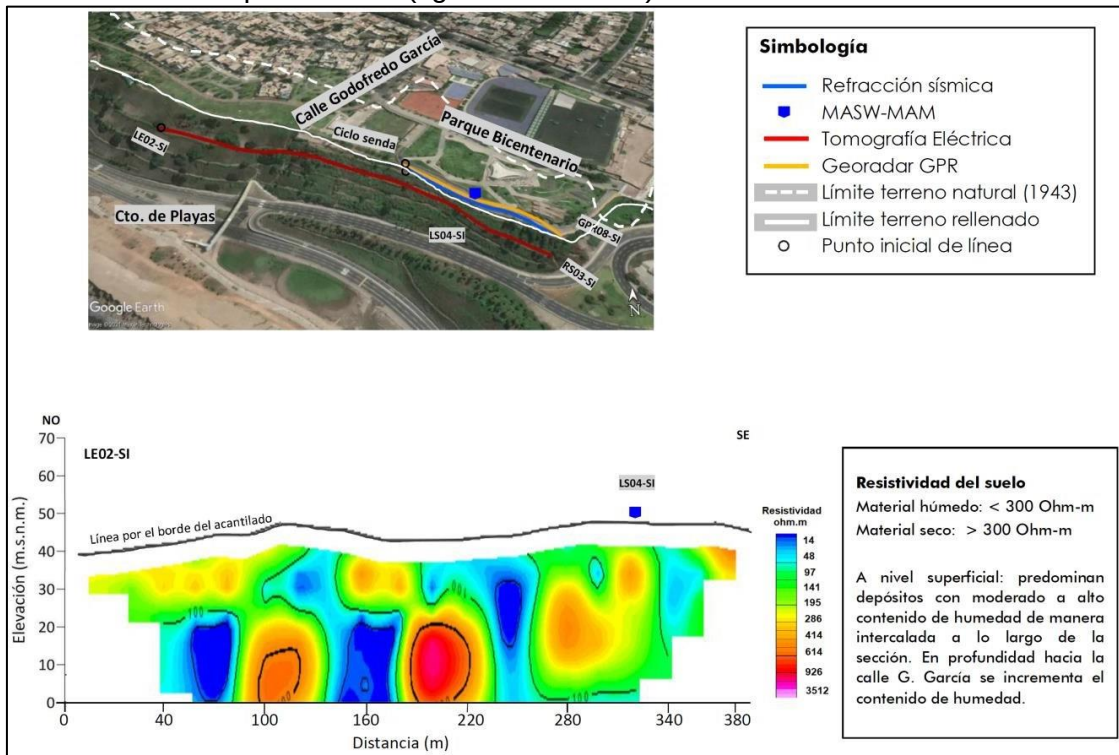
En el distrito de San Isidro, sobre el perfil geoelectrico LE02-SI, realizado a la altura del Malecón Godofredo García y el parque Bicentenario (figura 60) sobre una longitud de 380 m y paralela al acantilado; se observa la predominancia depósitos de baja resistividad (<80 Ohm-m), debido a la presencia de materiales aluviales con alto contenido de humedad. En el lado sur de la sección se aprecian depósitos con moderado contenido de humedad hasta una profundidad de 40 m. Por otro lado, a nivel superficial, en la zona central de la sección, se identifica anomalías en forma de elipses con altos valores de resistividad que podrían asociarse a material seco o la presencia de grietas.

**Figura 63.** Perfil Geoeléctrico LE02-SI ubicado a la altura del Malecón Godofredo García (Tomado de IGP, 2021).

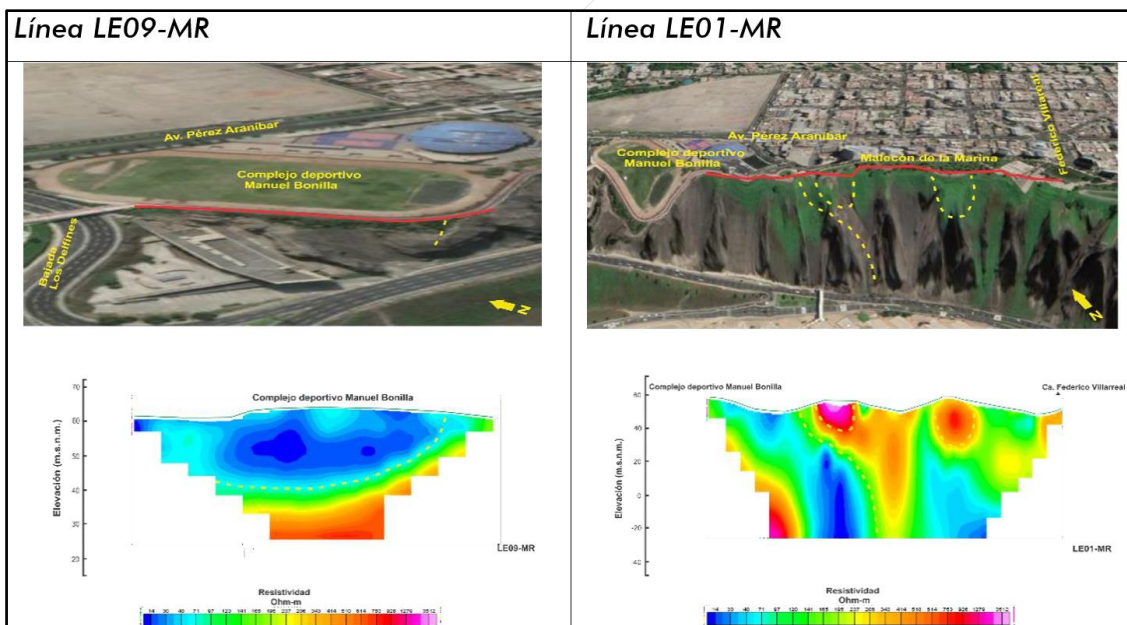
Hacia el norte de Miraflores a la altura del coliseo Manuel Bonilla, se ha identificado la presencia de una capa de suelos con alto contenido de humedad, presentando un espesor de hasta 20 m (figura 61 izquierda), mientras que, a la altura del Malecón de la

Marina, se observa que la presencia de suelos con alto contenido de humedad se da hasta los 10 m de profundidad (figura 61 derecha).

**Figura 64.** Perfiles Geoeléctricos LE09-MR y LE01-MR ubicados a la altura del Coliseo Manuel Bonilla y el Malecón de la Marina (Tomado de IGP, 2021).

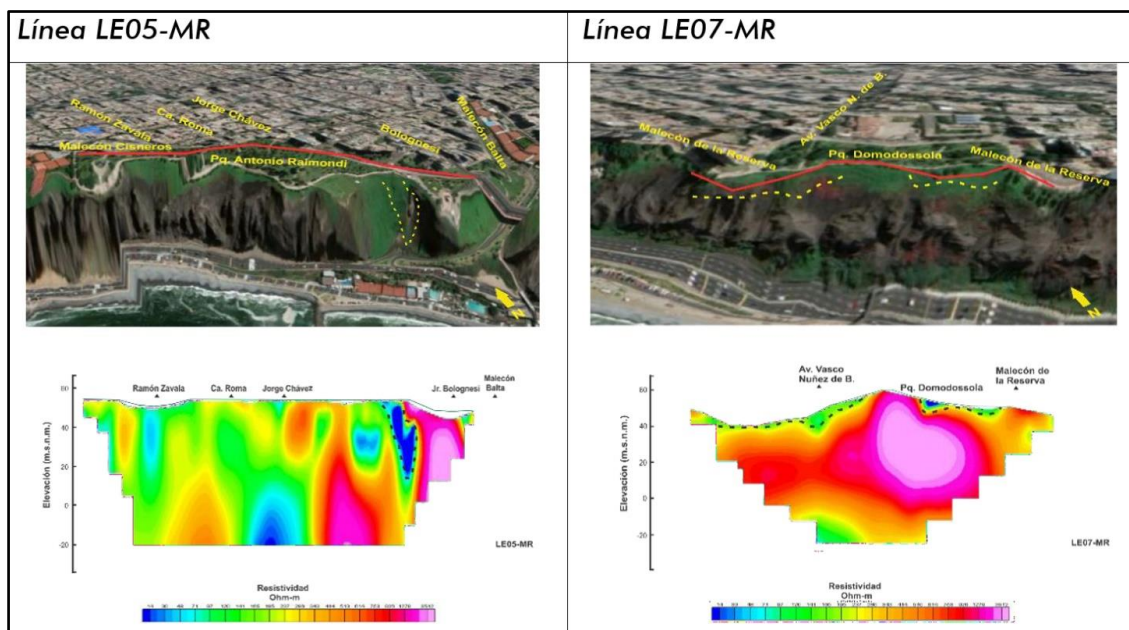
En la zona central del distrito, a la altura del parque Antonio Raimondi, se observa predominancia de suelos con moderado contenido de humedad en capas con espesor mayor a 50 m y hacia el extremo sur del parque Raimondi, se identifica la presencia un sector angosto cuyos suelos superficiales presentan alto contenido de humedad hasta los 30 m de profundidad (figura 63 izquierda).

Hacia la zona sur de Miraflores en el Malecón de la Reserva (figura 63 derecha), se identifica la presencia de suelos con alto contenido de humedad sólo hasta profundidades menores a 5 m y por debajo en el subsuelo presenta predominantemente capas con bajo contenido de humedad con espesores de hasta 25 m.

**Figura 65.** Perfiles Geoeléctricos LE05-MR y LE07-MR ubicados a la altura del Parque Raimondi y el Malecón de la Reserva (Tomado de IGP, 2021).

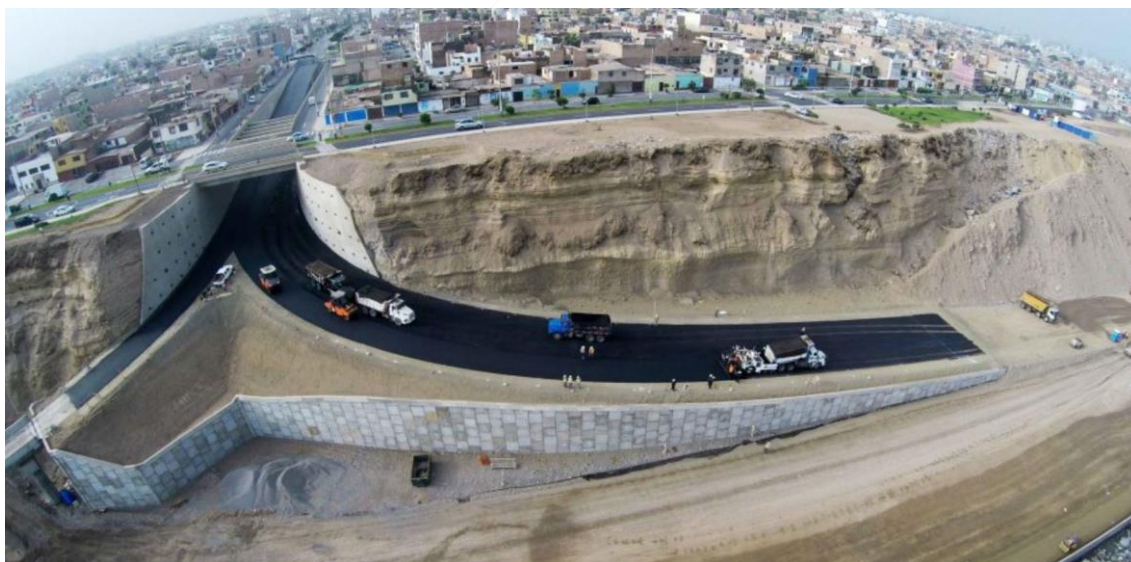
Son relieves ubicados entre la planicie aluvial y el acantilado que tienen desniveles o superficies levemente inclinadas e irregulares, han sido originadas por la extracción de materiales para cantera de agregados, en algunos puntos se identificaron ladrilleras. Estas zonas fueron rellenadas progresivamente desde los años 1943 y 1960 como cárcavas, antiguas quebradas o zonas de extracción de material (ladrilleras) (figura 109).

**Figura 109.** Vista de capas de rellenos observadas en las cortes actuales y las imágenes del año 1960.

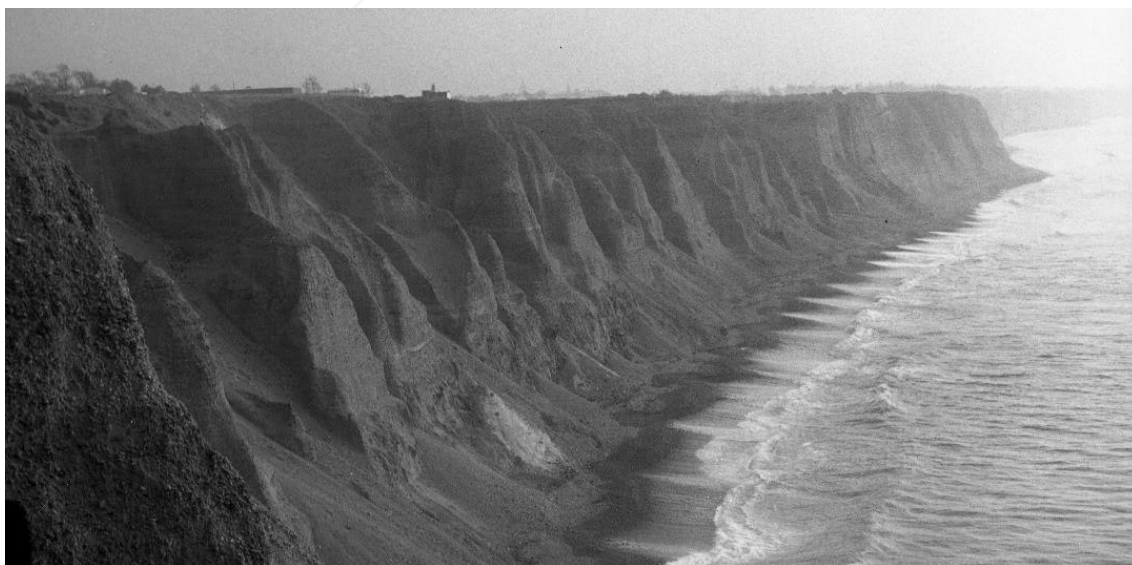
La erosión de los suelos es producto de la remoción del material superficial por acción del agua o el viento. El proceso inicia con el agua como el principal agente modelador en forma de lluvia y agua en forma de escorrentía que fluye libre y constante a través de un canal no protegido sobre materiales poco compactos (figuras 111). En la cartografía de gabinete se identificaron cárcavas y surcos de diferentes dimensiones que alcanzan las 6.6 ha en relieves con pendientes llanas a moderadas.

**Figura 111.** Vista de los procesos de erosión que dan como resultados cárcavas y surcos.

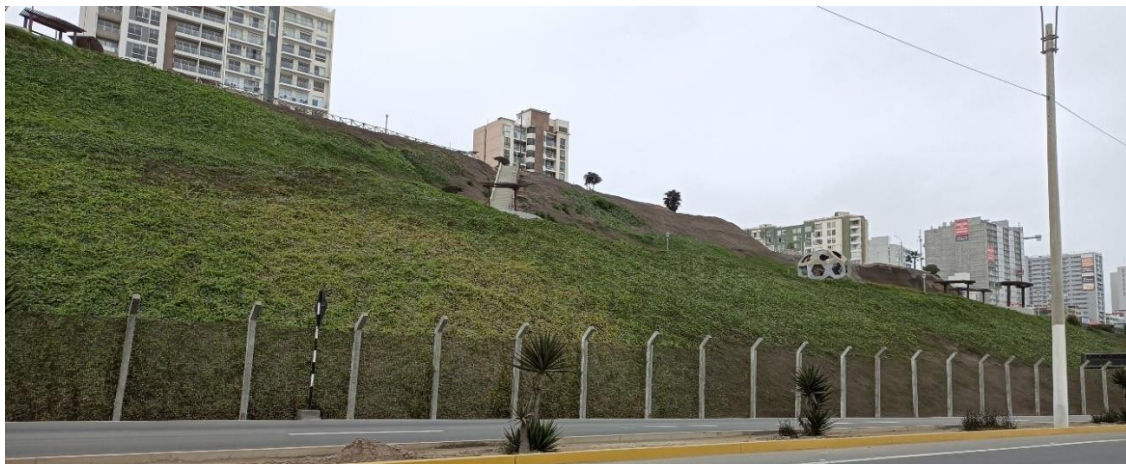
El acantilado presenta relieves con pendientes moderadas a muy fuertes ( $>45^\circ$ ), que se encuentran cubiertas por áreas verdes que en la mayoría son irrigadas saturando los materiales de origen antropogénico, el acantilado en el distrito de San Miguel abarca un total de 12.4 ha (figura 113).

**Figura 113.** Vista hacia el acantilado de la Costa Verde en el distrito de San Miguel.

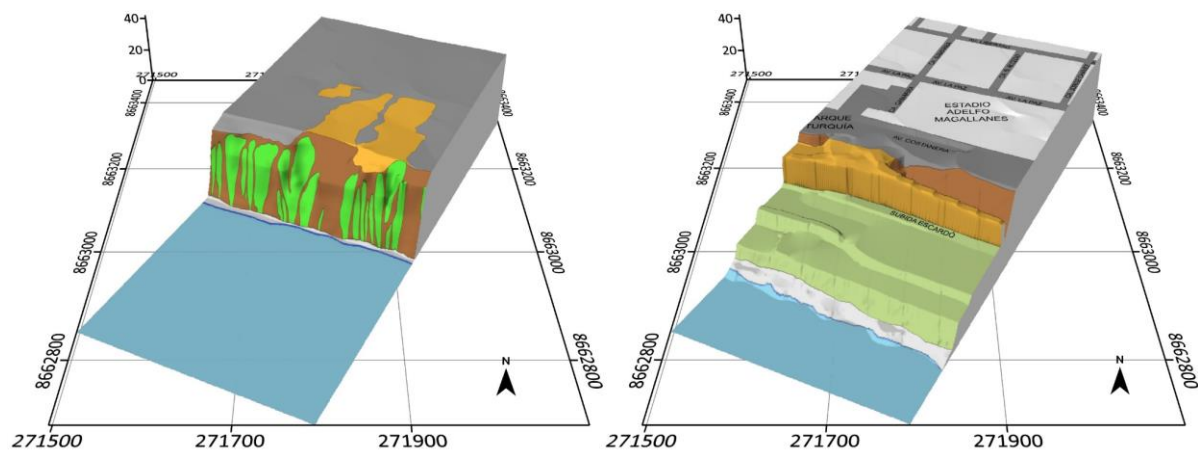
**Figura 121.** Sección SM-01, donde se observa el cambio del relieve debido a la intervención antrópica, destacan la terraza baja y los terraplenes como vías de acceso, del antiguo acantilado del año 1960 quedan muy pocos sectores.

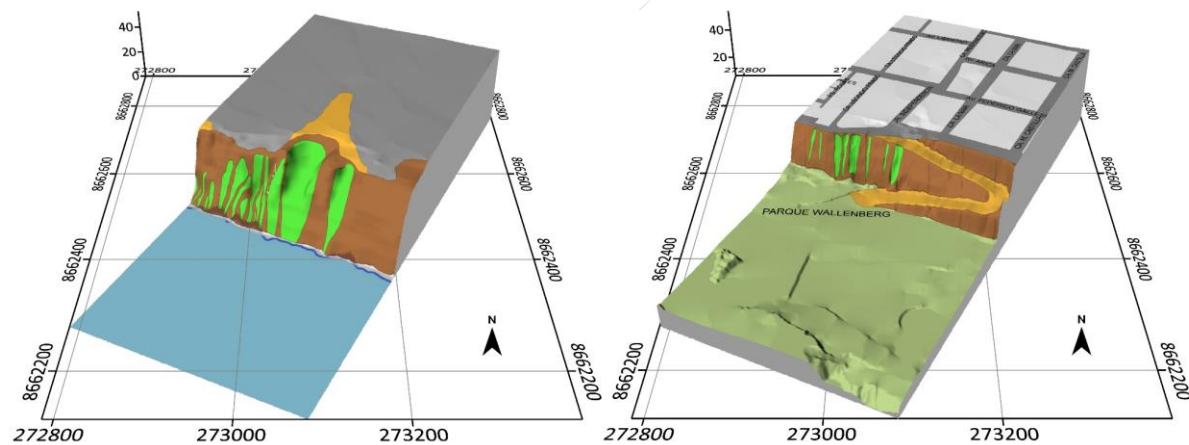
**Figura 122.** Sección SM-04, en el año 1960 el borde costero solo tenía 15 m de ancho, en la geomorfología actual se extendió una terraza baja ganando terreno al mar hasta 175 m de ancho, además de terraplenes para vías de acceso.

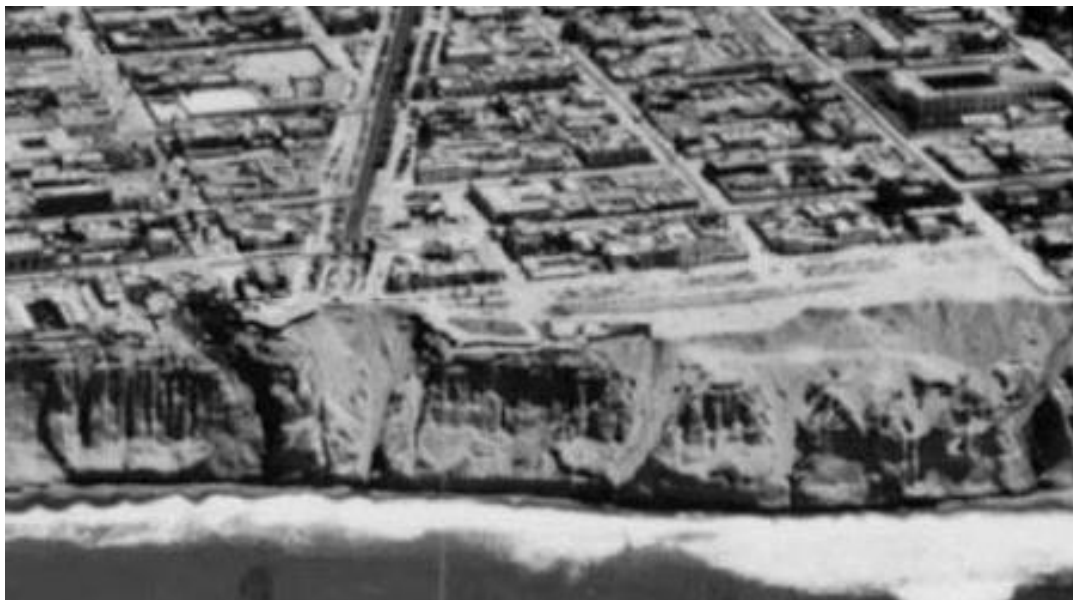
La erosión es el resultado de la remoción del material superficial por acción del agua o el viento. El proceso inicia con el agua, principal agente modelador que fluye en forma de lluvia y agua de escorrentía a través de un canal no protegido sobre materiales poco compactos y deleznales. Mediante ortofotos antiguas, se calcularon un total de 12 ha de zonas afectadas por cárcavas, mientras que, los surcos llegan a 0.3 ha (figura 126).

**Figura 126.** Vista hacia la antigua Av. Brasil donde se observan cárcavas en el distrito de Magdalena.

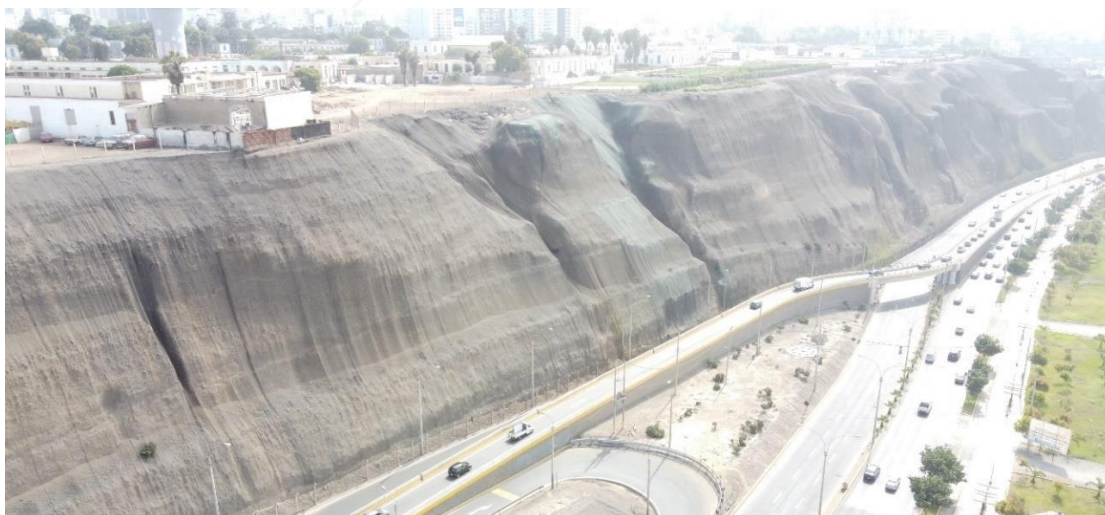
El acantilado presenta pendientes fuertes a muy escarpadas, en algunos sectores se pueden observar procesos de erosión como cárcavas antiguas y recientes que pueden ocasionar caídas y derrumbes debido a la inestabilidad de las laderas (figura 128).

**Figura 128.** Vista hacia el acantilado de la Costa Verde, Malecón Miguel Grau en el distrito de Magdalena.

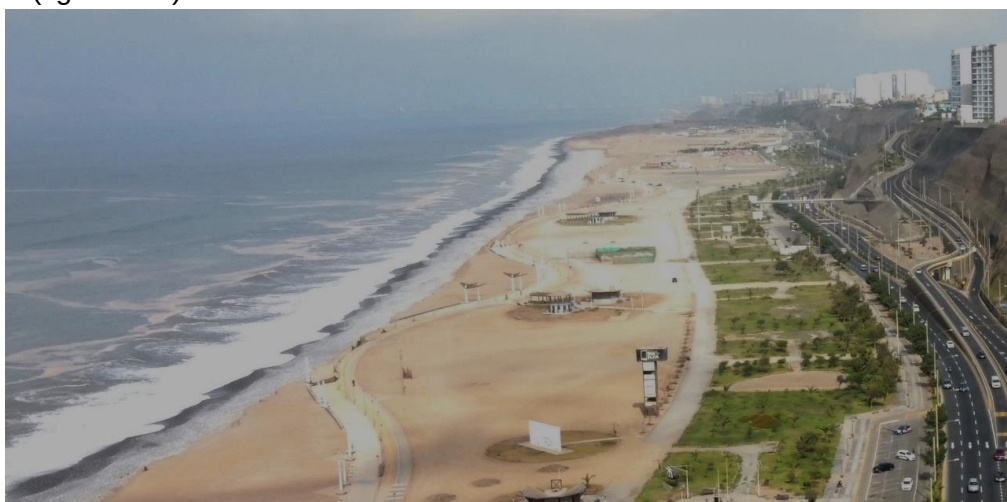
Esta geoforma tiene un ancho aproximado de 30m a 60m disminuyendo de noroeste a sureste. Entre el año 1960 y 2021, esta unidad geomorfológica ha tenido un retroceso con dirección este-oeste de más de 130 m, siendo una de las geoformas con mayor intervención debido a su ubicación, que luego recibe la dinámica marina del oleaje y el viento (figura 130).

**Figura 130.** Vista hacia la Bajada Brasil del borde litoral y playa en el distrito de Magdalena.

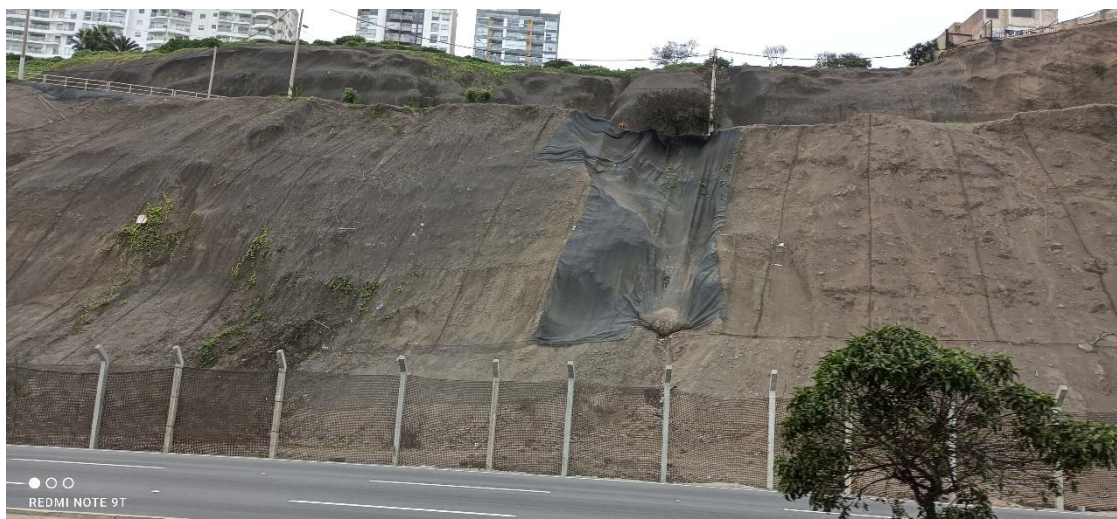
En el distrito de Magdalena del Mar, se calculó un total de 1.94 ha de zonas afectadas por cárcavas como relictos de la intensa erosión que existía en el año 1960 (figura 131).

**Figura 131.** Vista hacia la Bajada Brasil donde se identificaron cárcavas cubiertas por geomalla.

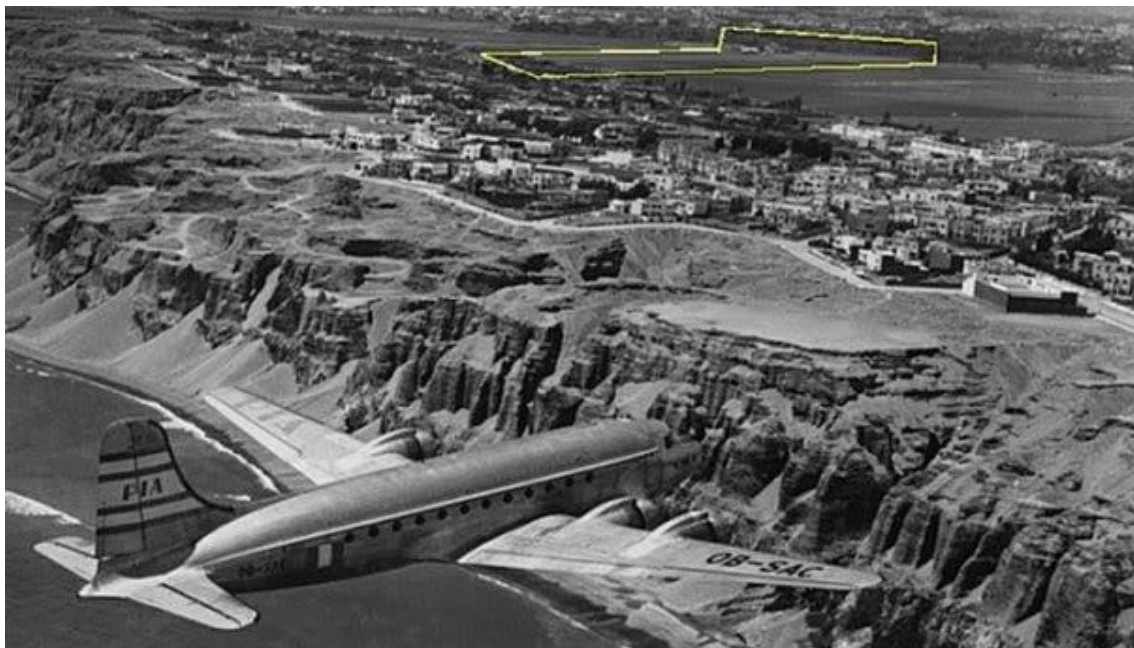
Estas zonas fueron rellenadas progresivamente desde los años 1943 y 1960 como cárcavas, antiguas quebradas o zonas de extracción de material (ladrilleras), en los trabajos de gabinete a través del análisis de fotos aéreas antiguas, se estimaron un total de 6.4 ha de depósitos antrópicos (figura 140).

**Figura 140.** Zonas de rellenos antrópicos delimitados en el análisis de fotos aéreas antiguas en el distrito de San Isidro (SAN).

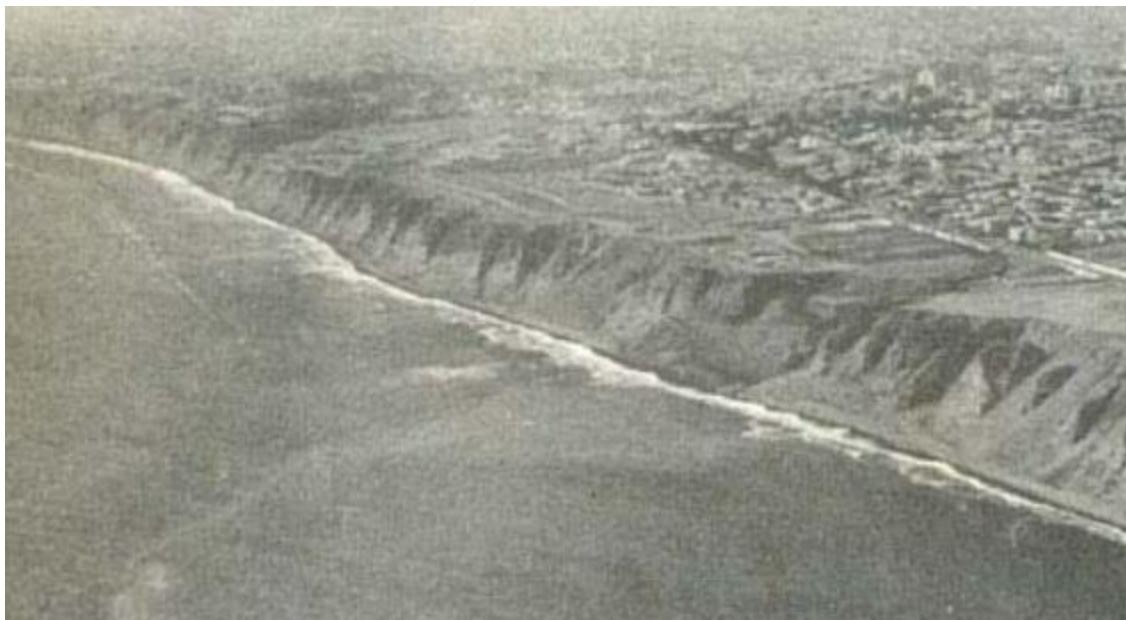
El acantilado del distrito de San Isidro se extiende hasta 783 m de largo, tenía taludes con pendientes muy escarpadas ( $>45^\circ$ ), esta sección de la CV tenía gran presencia de cárcavas y surcos que originaron zonas de caídas y derrumbes (figura 141).

**Figura 141.** Vista del acantilado del distrito de San Isidro en el año 1960 (SAN).

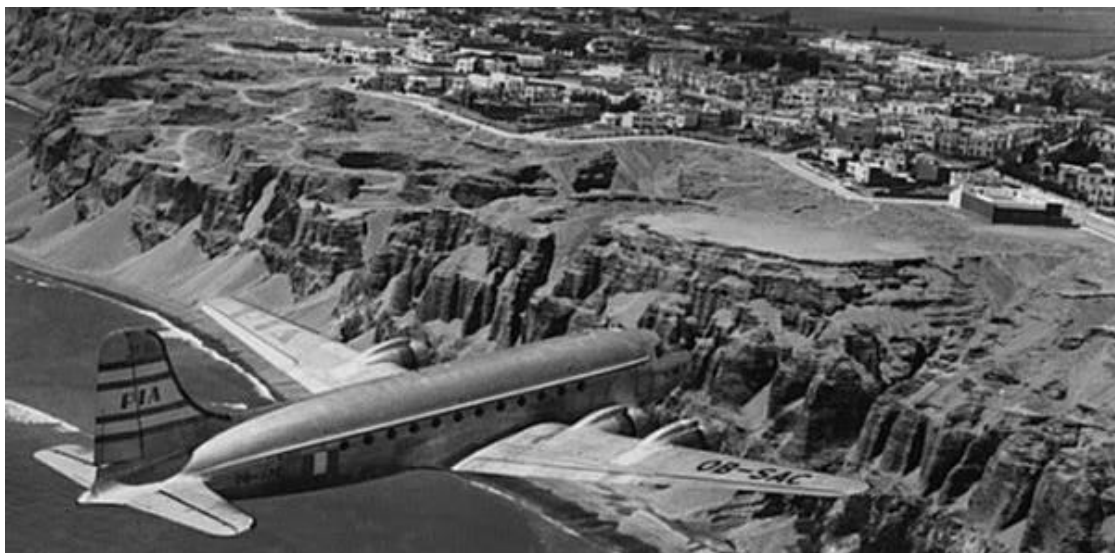
En el año 1960, las cárcavas y surcos tenían una gran geodinámica concretada en suelos y sedimentos medianamente compactos o poco consolidados. Los procesos de erosión llegaban a alcanzar los 230 m de largo, 105 m de ancho y 60 m de profundidad (figura 142).

**Figura 142.** Vista del borde costero y playa en el distrito de Magdalena (SAN).

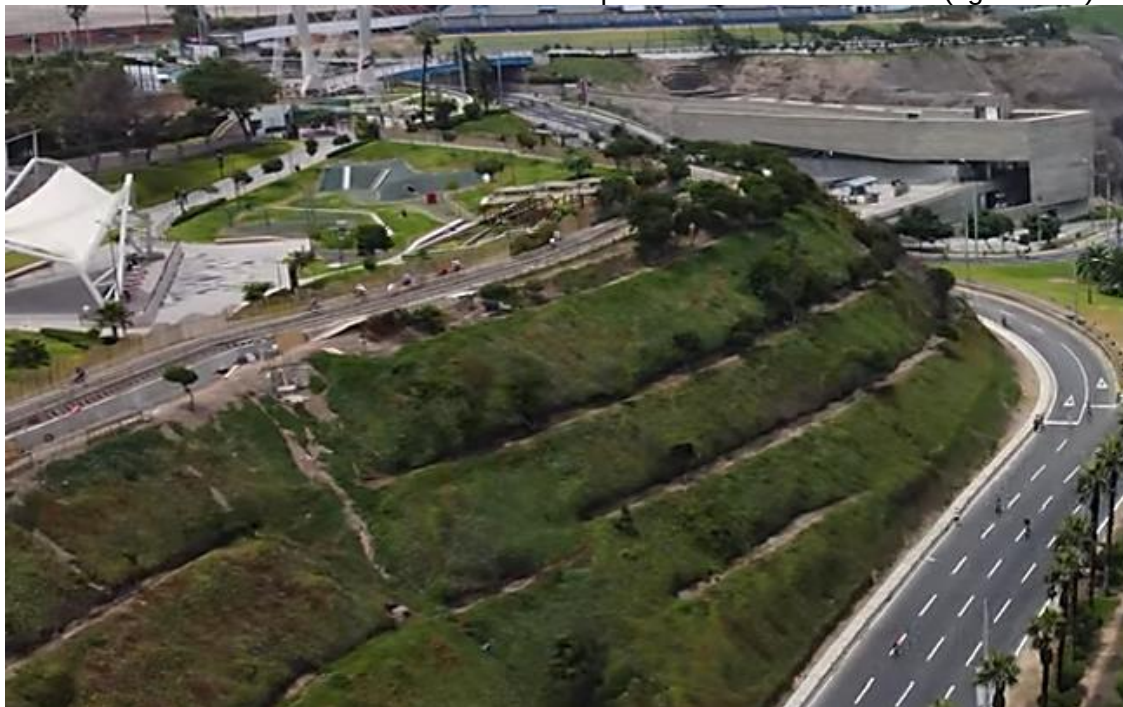
En el distrito de San Isidro, se calculó un total de 0.03 ha de zonas afectadas por cárcavas como relictos de la intensa erosión que existía en el año 1960 (figura 147).

**Figura 147.** Vista hacia el acantilado donde se observa una cárcava relict.

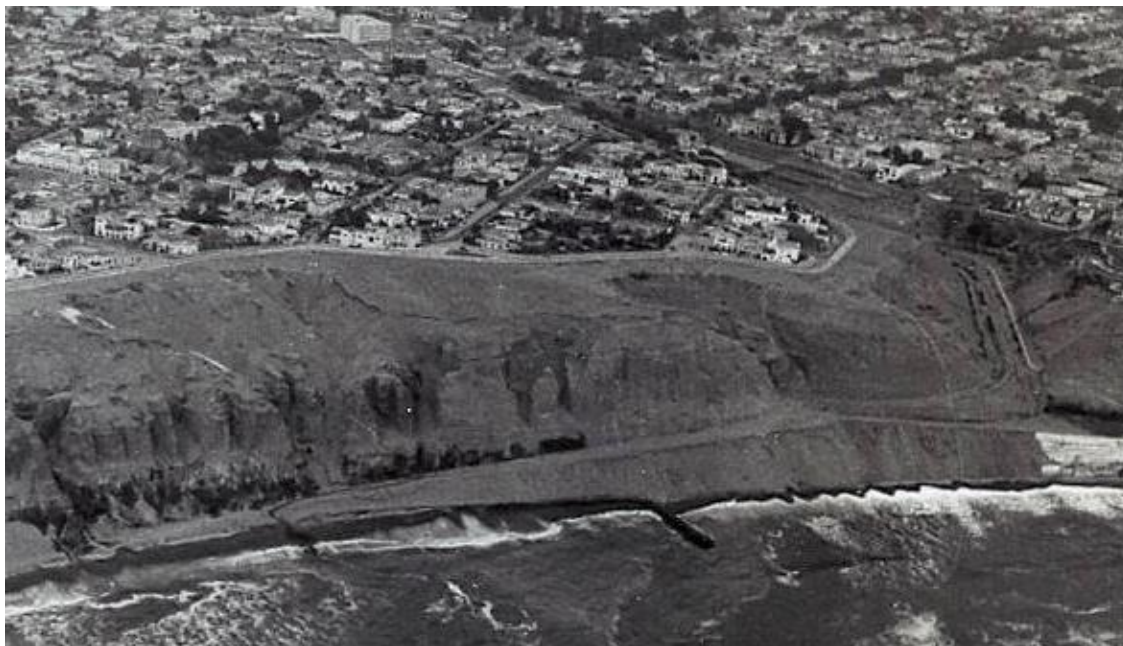
Los depósitos antrópicos se distribuyen entre la planicie aluvial y el acantilado, son relieves irregulares y levemente inclinadas, han sido originadas por la erosión por escorrentía de lluvia formando depresiones o declives. Fueron identificados en las fotos aéreas de los años 1943 y 1960, se observan antiguas quebradas o zonas de extracción de material (ladrilleras) y rellenos (figura 156).

**Figura 156.** Depósitos antrópicos como declives o depresiones topográficas, vista hacia el Faro de La Marina y Parque Antonio Raimondi (SAN).

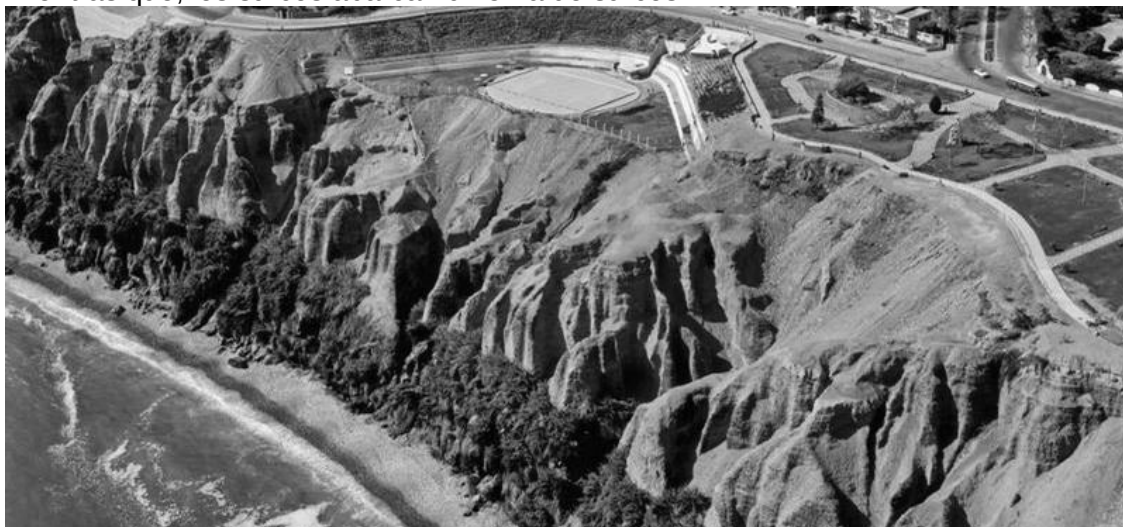
La erosión de los suelos es producto de la remoción del material superficial por acción del agua o el viento. El proceso inicia con el agua como el principal agente modelador en forma de lluvia y agua en forma de escorrentía que fluye libre y constante a través de un canal no protegido sobre materiales poco compactos (figura 158).

**Figura 158.** Cárcavas y surcos entre el Parque Salazar y Larcomar (SAN).

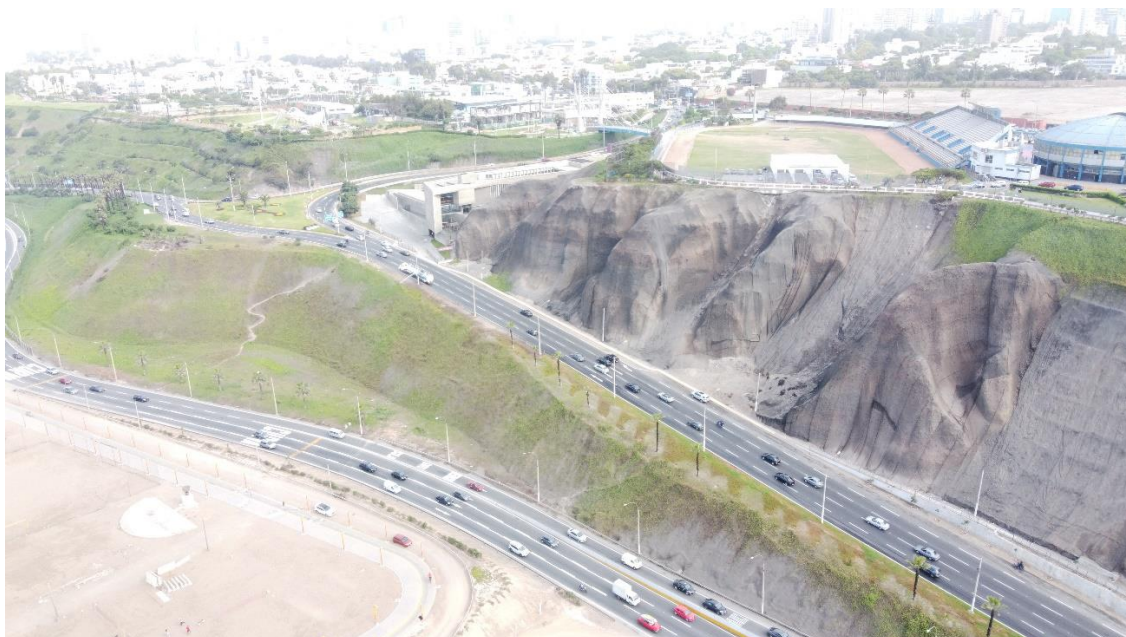
En el distrito de Miraflores existen 03 terraplenes (bajada a playa Los Delfines, Subida Malecón Balta y Subida de Armendáriz), por donde se emplazan las vías asfaltadas desde la planicie aluvial donde se ubican el área urbana de Miraflores y la parte baja del circuito de playas, con un área total calculada de 7.2 ha (figura 164).

**Figura 164.** Bajada hacia playa Los Delfines, terraplén realizado por corte y relleno del acantilado de la Costa Verde en el distrito de Miraflores.

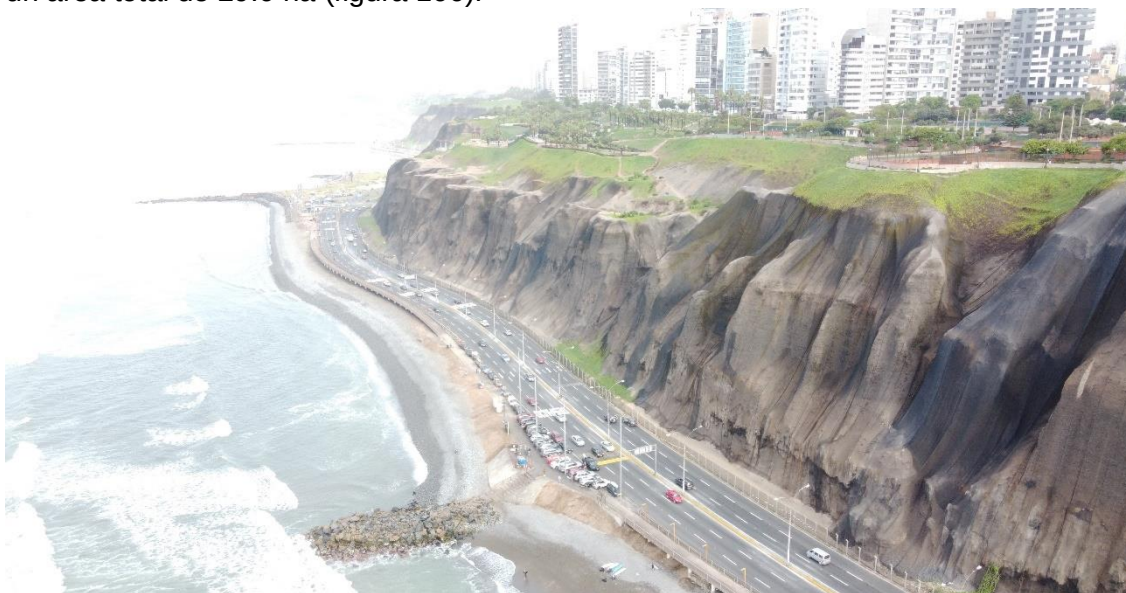
Sobre esta unidad se ubican parques, ciclovías y vías secundarias que se cimentaron sobre depósitos de origen principalmente antropogénico, siendo rellenadas por materiales de diferente origen y procedencia. Mediante este proceso el borde costero se extendió en ancho hacia el Océano Pacífico más de 75 m de este a oeste, alcanzando un área total de 29.6 ha (figura 166).

**Figura 166.** Terraza baja de origen antropogénico en el distrito de Miraflores.

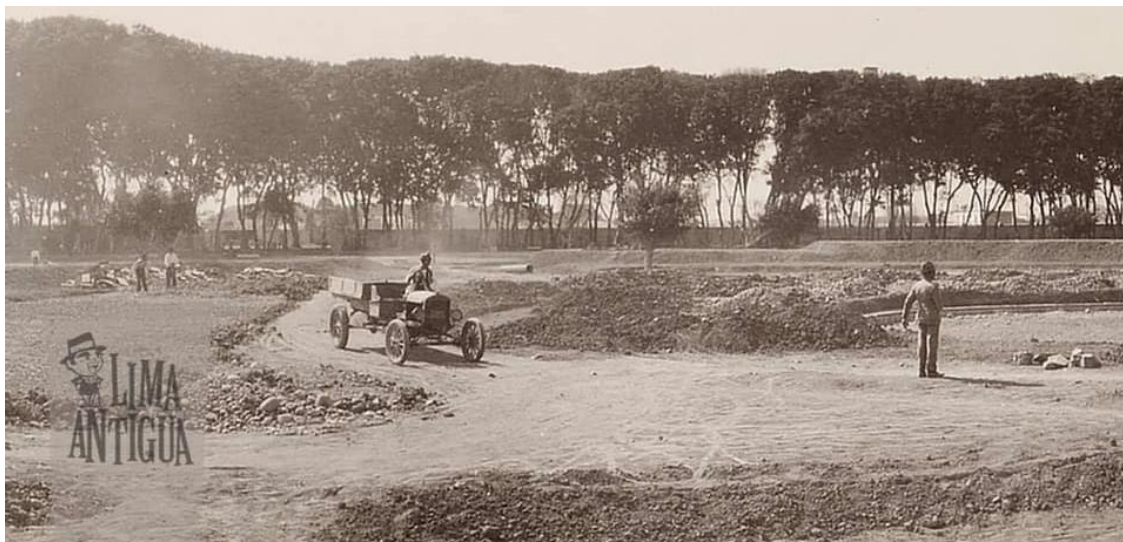
Los depósitos antrópicos se distribuyen entre la planicie aluvial y el acantilado, son relieves irregulares y levemente inclinadas, han sido originadas por la erosión por escorrentía de lluvia formando depresiones o declives. Fueron identificados en las fotos aéreas de los años 1943 y 1960, se observan antiguas quebradas o zonas de extracción de material (ladrilleras) y rellenos (figura 173).

**Figura 173.** Antigua hacienda de Barranco donde se observa remoción de tierra (Biblioteca Barranco).

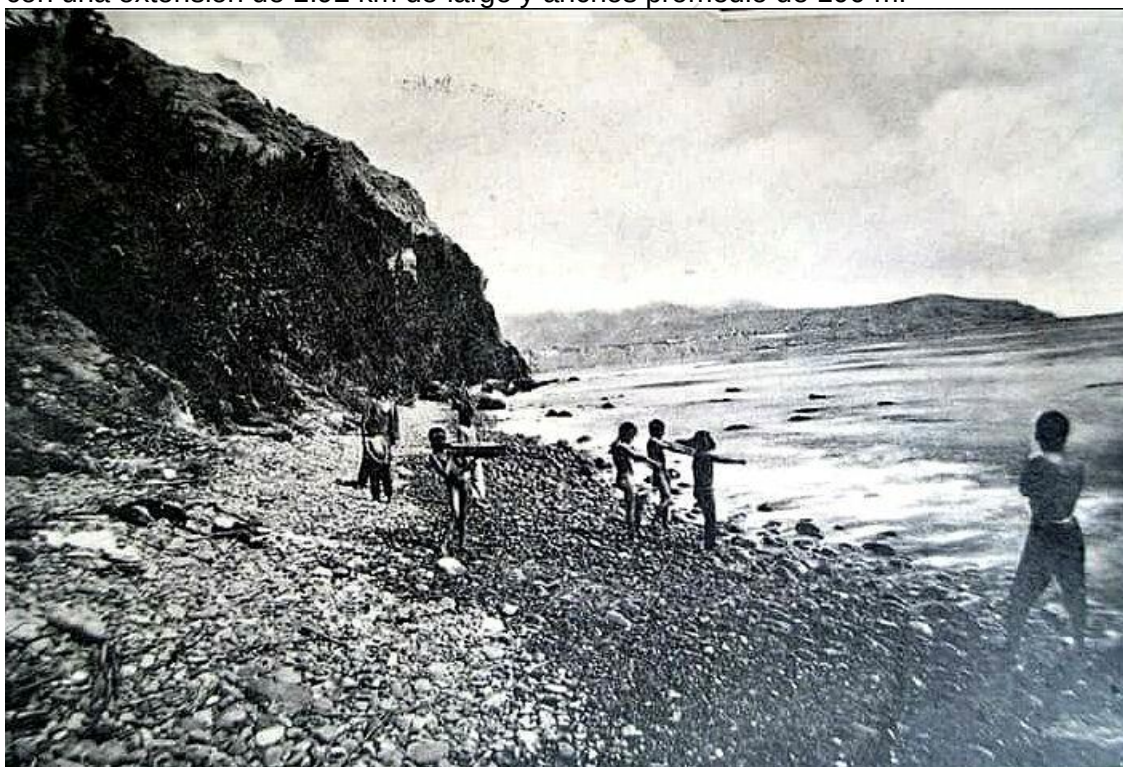
El acantilado del distrito de Barranco se extiende 2.21 km de largo, tiene taludes de pendientes fuertes a muy escarpadas ( $15^\circ - >45^\circ$ ), que se encuentran disectadas por antiguas cárcavas, modeladas por la quebradas y riachuelos además de la acción erosiva marina (figura 174). El acantilado de la Costa Verde abarcó un total de 11.23 ha con una extensión de 1.92 km de largo y anchos promedio de 100 m.

**Figura 174.** Acantilado en el distrito de Barranco en el año 1960. Fuente: Limantigua.

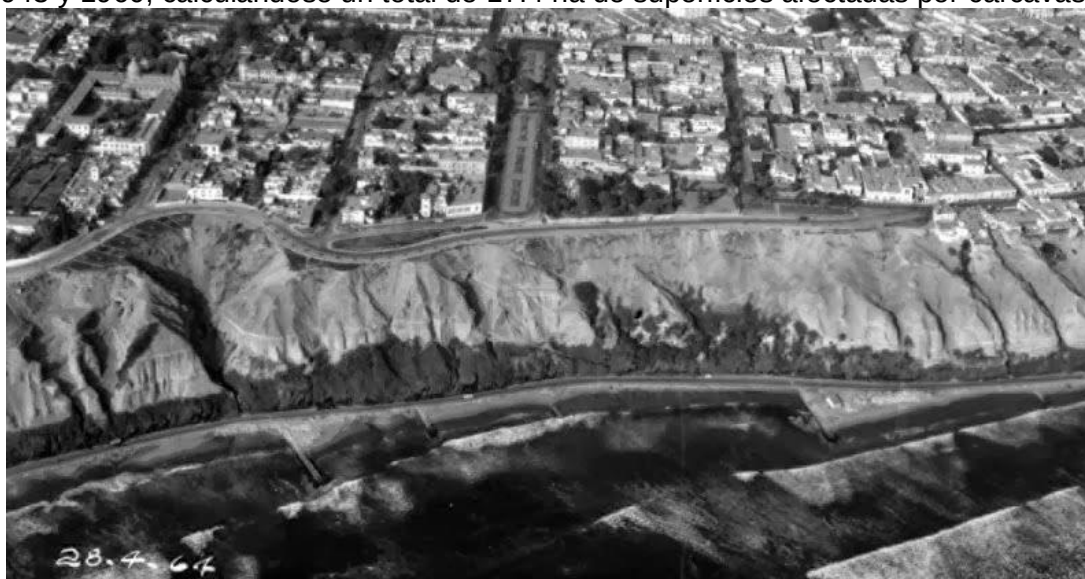
En la cartografía de gabinete se realizó el análisis de fotos aéreas antiguas de los años 1943 y 1960, calculándose un total de 17.4 ha de superficies afectadas por cárcavas.

**Figura 175.** Cárcavas en el acantilado del distrito de Barranco en el año 1964. Fuente: SAN.

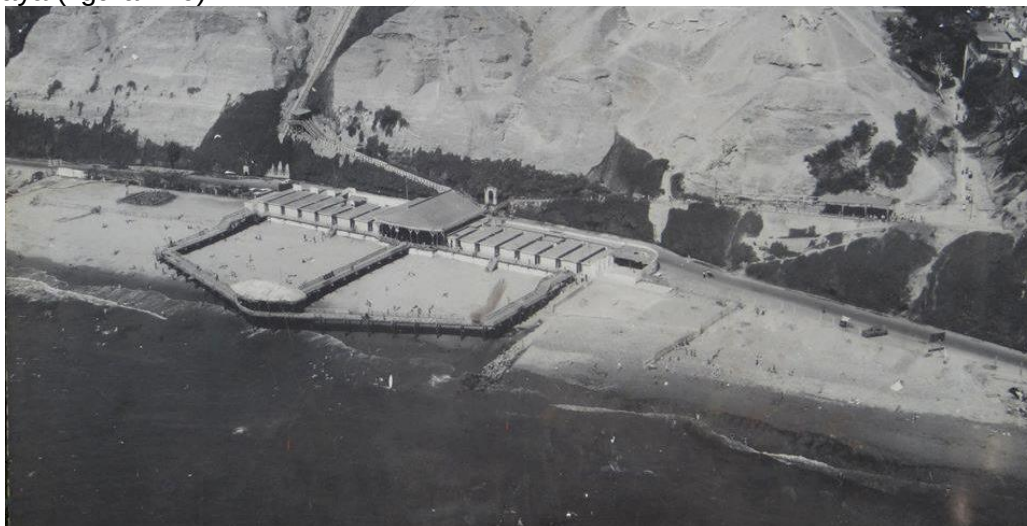
Hasta el año 1960, el borde litoral y playas del distrito de Barranco abarcaba una franja muy reducida que no superaba los 10 m de ancho al extremo noroeste y 40 m al extremo sureste, la playa presentaba una pendiente muy pronunciada con una erosión marina medianamente intensa.

**Figura 176.** Borde litoral o playa en el distrito de Barranco (1960), el ancho mínimo solo tenía 10 m y máximo de 40 m (SAN).
