**Informe Técnico N° A7351**

# CARACTERIZACIÓN GEOLÓGICA, HIDROGEOLÓGICA, EVALUACIÓN DE PELIGROS GEOLÓGICOS POR MOVIMIENTOS EN MASA E IDENTIFICACIÓN DE ZONAS DE DEPÓSITOS ANTROPOGÉNICOS EN LA COSTA VERDE

Distritos Barranco, Chorrillos, Miraflores, San Isidro,  
Magdalena del Mar, San Miguel

ENERO  
2023

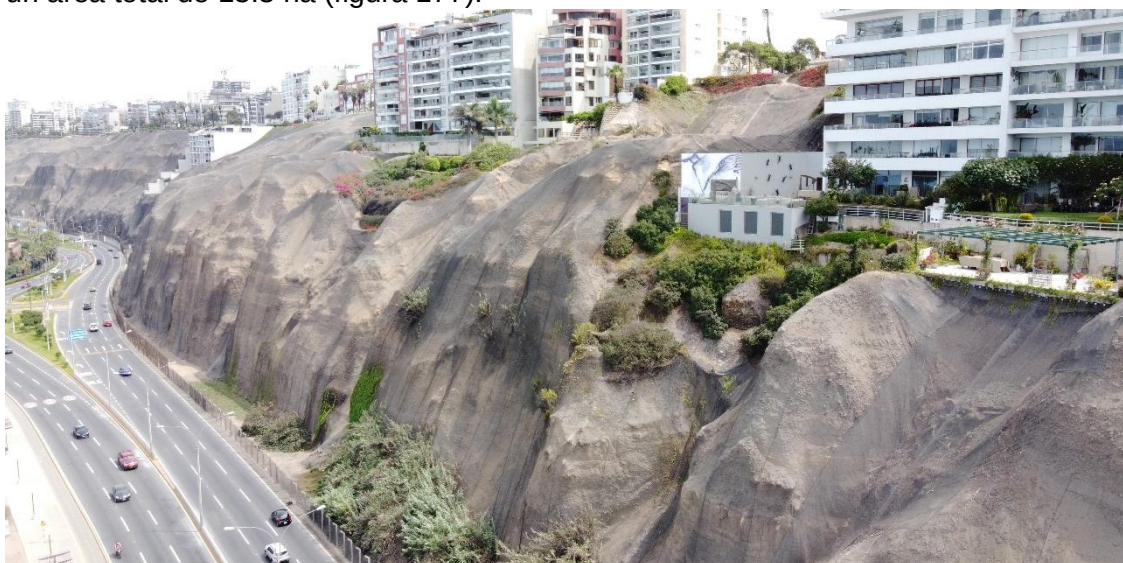
El acantilado presenta pendientes fuertes a muy escarpadas, en algunos sectores se pueden observar procesos de erosión como cárcavas antiguas y recientes que pueden ocasionar caídas y derrumbes debido a la inestabilidad de las laderas.

**Figura 177.** Acantilado de la CV en el distrito de Barranco a la altura de Playa Barranco.

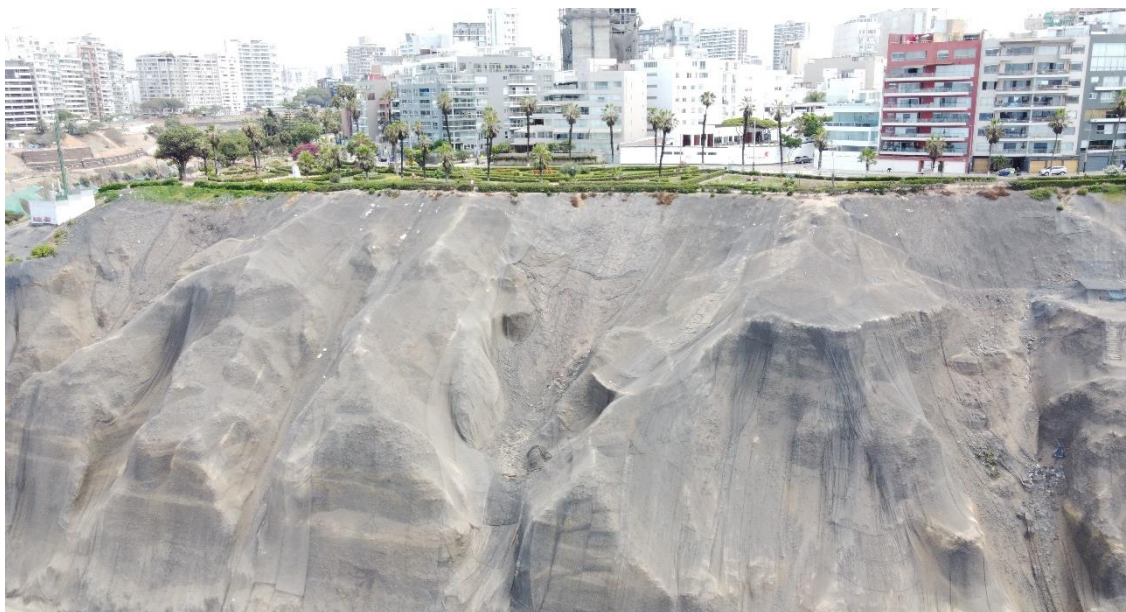
La erosión resulta de la remoción de sedimentos y materiales superficial por acción del agua de escorrentía o el viento. El proceso inicia con el agua como el principal agente modelador en forma de lluvia y la escorrentía que fluye libre y constante a través de un canal no protegido sobre materiales poco compactos, un factor importante es la falta de cobertura vegetal. En el distrito de Barranco, se calcularon 4.77 ha de áreas afectadas por cárcavas como relictos de la intensa erosión que existía entre los años 1943 y 1960 (figura 180).

**Figura 180.** Cárcavas en las inmediaciones del Parque Húsares de Junín.

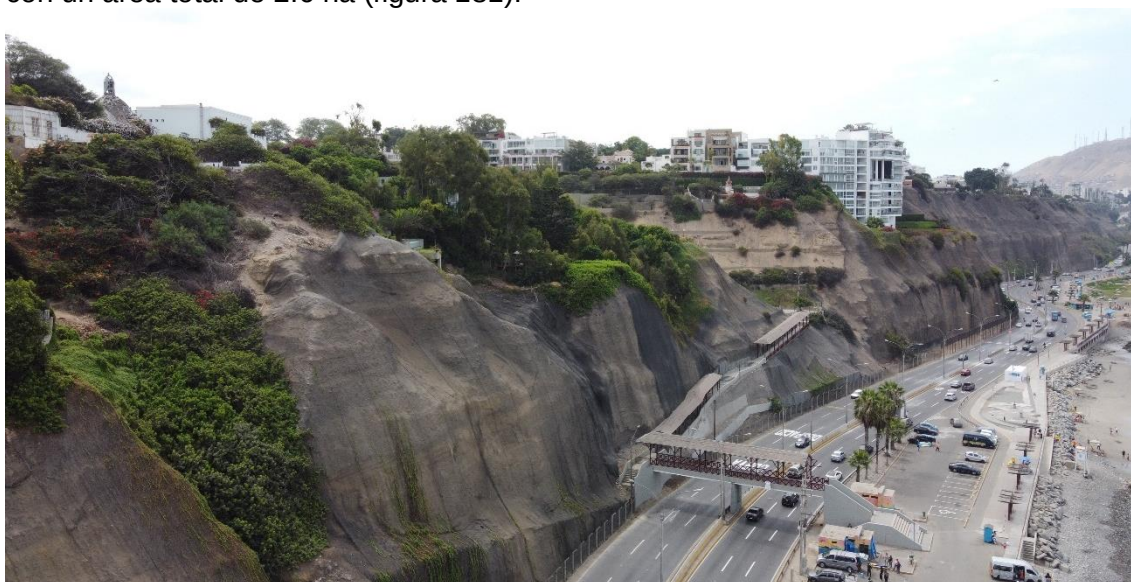
**Figura 181.** Bajada de Baños, donde se construyó un terraplén inclinado con corte y relleno sobre una probable quebrada antigua.

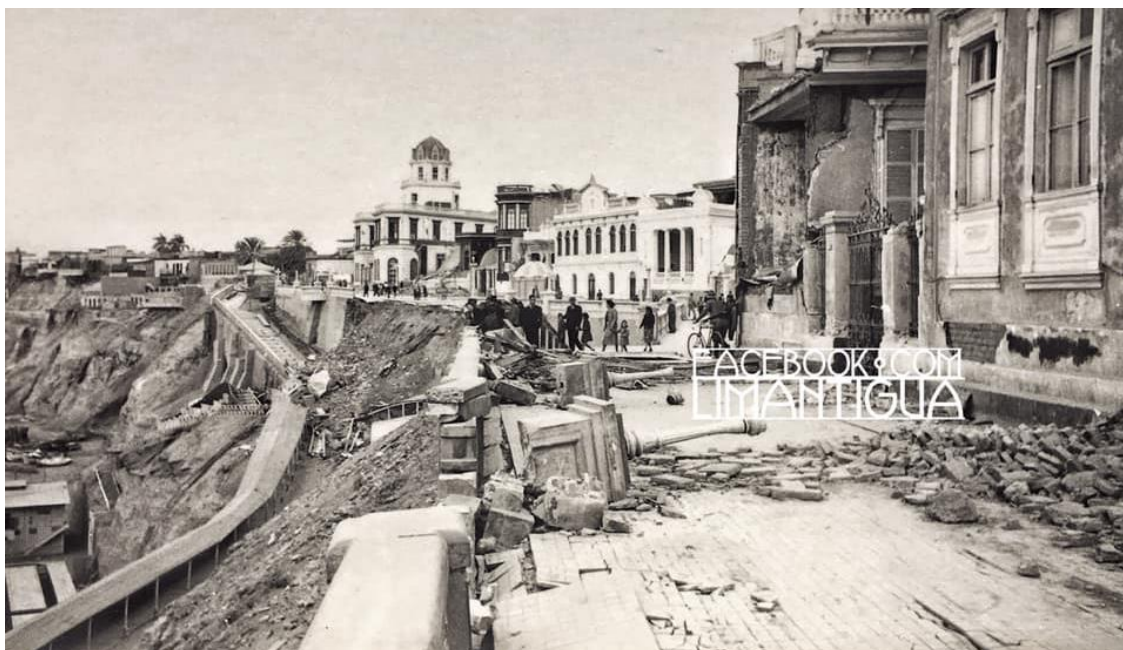
En el distrito de Chorrillos, el área urbana se ubicaba al borde del acantilado antes del año 1940 cuando ocurrió el terremoto; generando un área de depósitos de desmonte, se estableció el límite del área urbana a su ubicación actual. Los depósitos antrópicos tienen un área total de 9.64 ha.

**Figura 190.** Depósitos antrópicos producto del sismo de 1940. Fuente: <https://www.facebook.com/limantigua>.

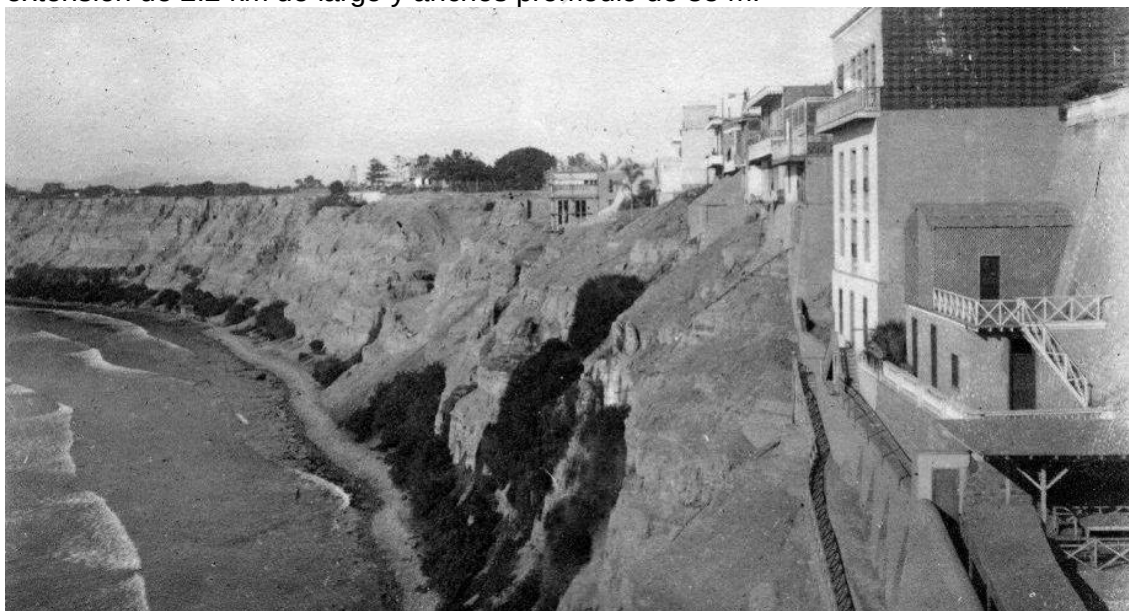
En el distrito de Chorrillos, el acantilado presenta taludes con pendientes muy escarpadas ( $>45^\circ$ ), que se encuentran disectadas por cárcavas antiguas, modeladas por la acción erosiva del mar y la escorrentía superficial (figura 191). El acantilado de la Costa Verde abarcó en el distrito de Chorrillos tiene un total de 15.08 ha con una extensión de 2.2 km de largo y anchos promedio de 85 m.

**Figura 191.** Vista lateral del acantilado de Chorrillos en el año 1960. Fuente: ElComercio.com.

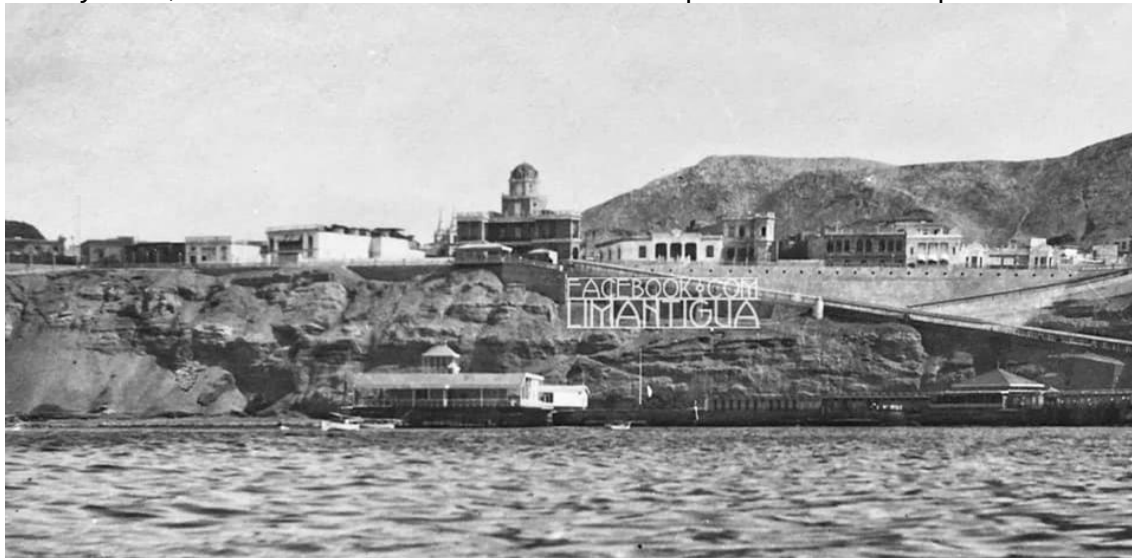
En la cartografía de gabinete se realizó el análisis de fotos aéreas antiguas de los años 1943 y 1960, calculándose un total de 3.43 ha de superficies afectadas por cárcavas.

**Figura 192.** Vista frontal de las cárcavas y surcos en el acantilado de Chorrillos en el año 1960. Fuente: Limantigua.

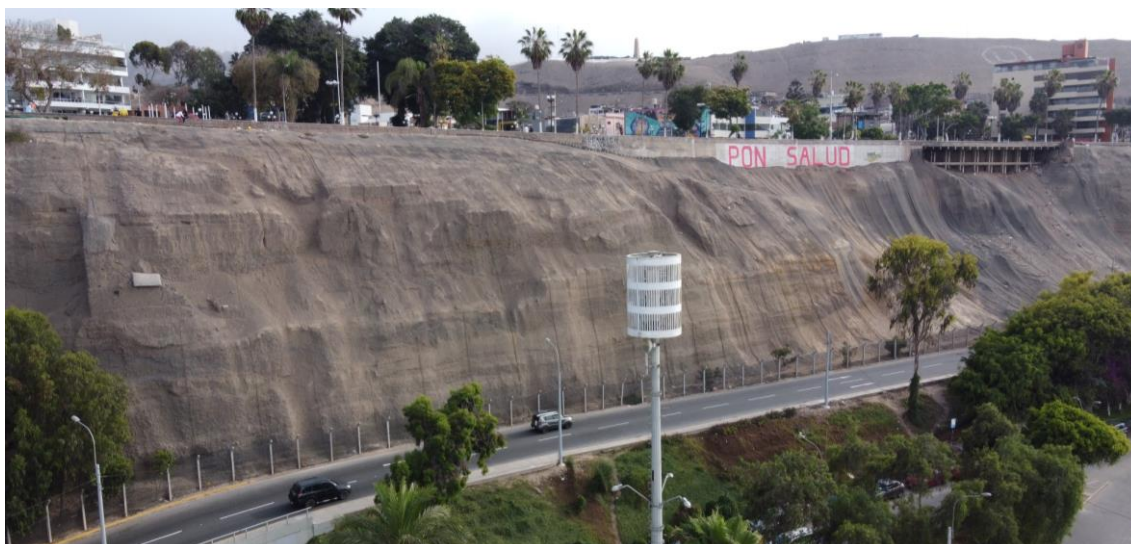
Entre los distritos evaluados, el acantilado, presenta paredes de fuertes pendientes ( $>45^\circ$ ), que se encuentran disectadas por cárcavas antiguas y recientes, modelados por la acción erosiva del mar, esta unidad tiene 7.31 ha de 2.4 km de largo (figura 194).

**Figura 194.** Acantilado en el distrito de Chorrillos con pendiente muy escarpada.

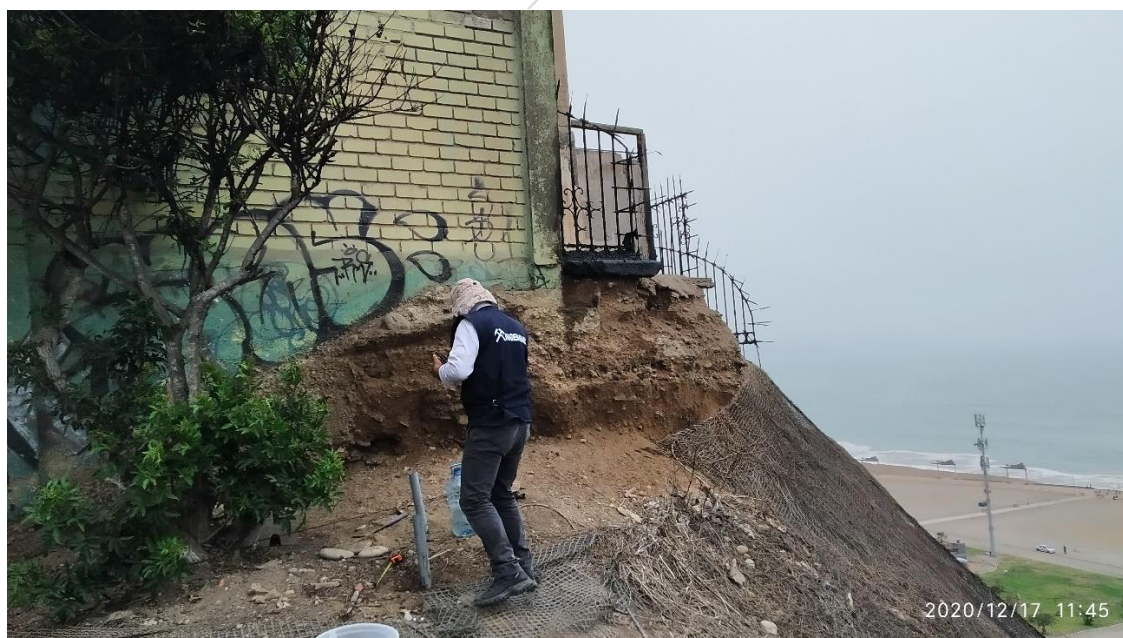
Se denomina así porque estas unidades hidrogeológicas, varían su comportamiento hidráulico de porosidad y permeabilidad, por tal se le considera como acuífero poroso no consolidado de baja productividad en eluviales, relleno de desmonte y relleno de sedimento, en la figura 218 y fotografía 16, muestra grupo de 43 ensayos de infiltración que correlacionan a la unidad de eluviales, relleno de desmonte y relleno de sedimentos en la CV, el valor máximo en este grupo se aprecia en el EI-063 con  $y_0=47.54$  cm, el cual indica que es altamente permeable ( $y_0$ ), el EI-016 muestra valor de  $k=4.701$  m/día que muestra también un valor alto en conductividad hidráulica (K), en trabajo de campo algunos ensayos de infiltración de este grupo han llegado a colapsar en los primeros

minutos mientras se realizaba el ensayo, en algunos casos no ha llegado a infiltrar razón por la cual se le ha considerado como ACUIFERO POROSO NO CONSOLIDADO DE BAJA PRODUCTIVIDAD.

**Fotografía 16.** Se observa el ensayo de infiltración EI-102.

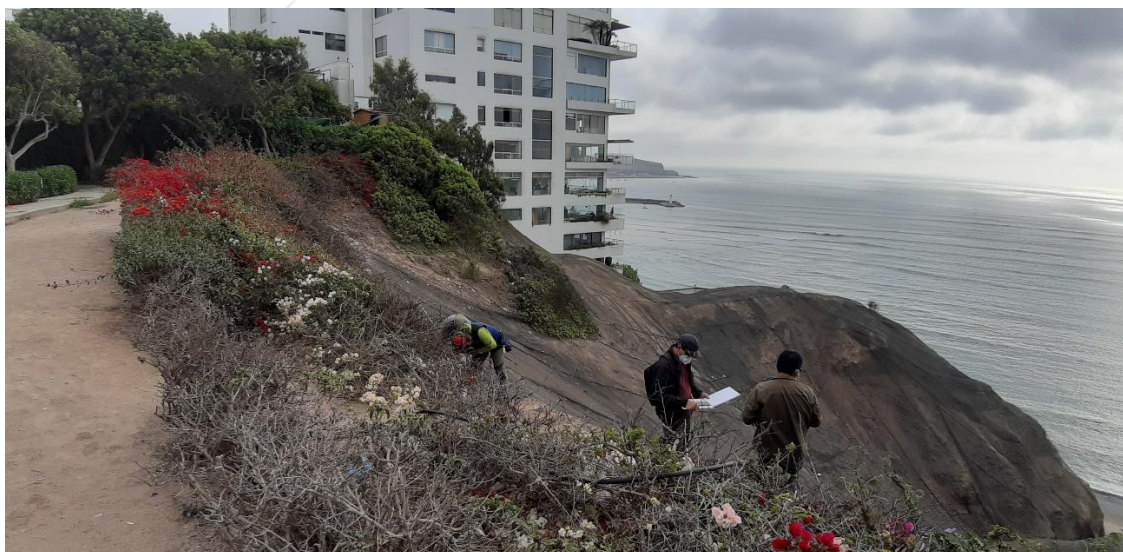
hidráulico de porosidad y permeabilidad, por tal se le considera como acuitardo sedimentario coluvial, en la figura 219 y fotografía 17, muestra grupo de 8 ensayos de infiltración que correlacionan a la unidad de coluvial en la CV, el valor máximo en este grupo se aprecia en el EI-048 con  $y_0=20.04$  cm, el cual indica que es de baja permeabilidad ( $y_0$ ), el EI-008 muestra valor de  $k=0.93$  m/día que muestra también un valor bajo en conductividad hidráulica (K), en campo algunos ensayos de infiltración de este grupo han llegado a colapsar, o en muchos casos solamente saturaron al inicio de haber realizado en ensayo de infiltración, en algunos casos no ha llegado a infiltrar razón por la cual se le ha considerado como ACUITARDO SEDIMENTARIO.

**Fotografía 17.** Se observa el ensayo de infiltración EI-008.

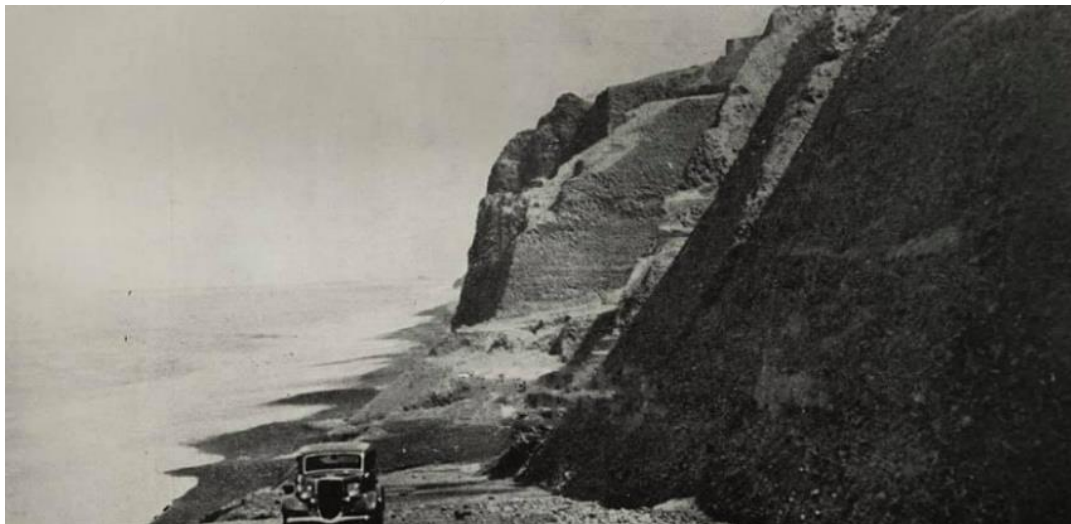
Corresponde al desplazamiento ladera debajo de masas de roca, suelo o ambas, a lo largo de superficies irregulares de arranque o desplome como una sola unidad. Se identificaron 13 zonas de derrumbes ubicadas en taludes con pendientes muy fuertes (figura 250).

**Figura 250.** Explanada de San Miguel en el año 1950. Fotografía: Limalaunica.pe.

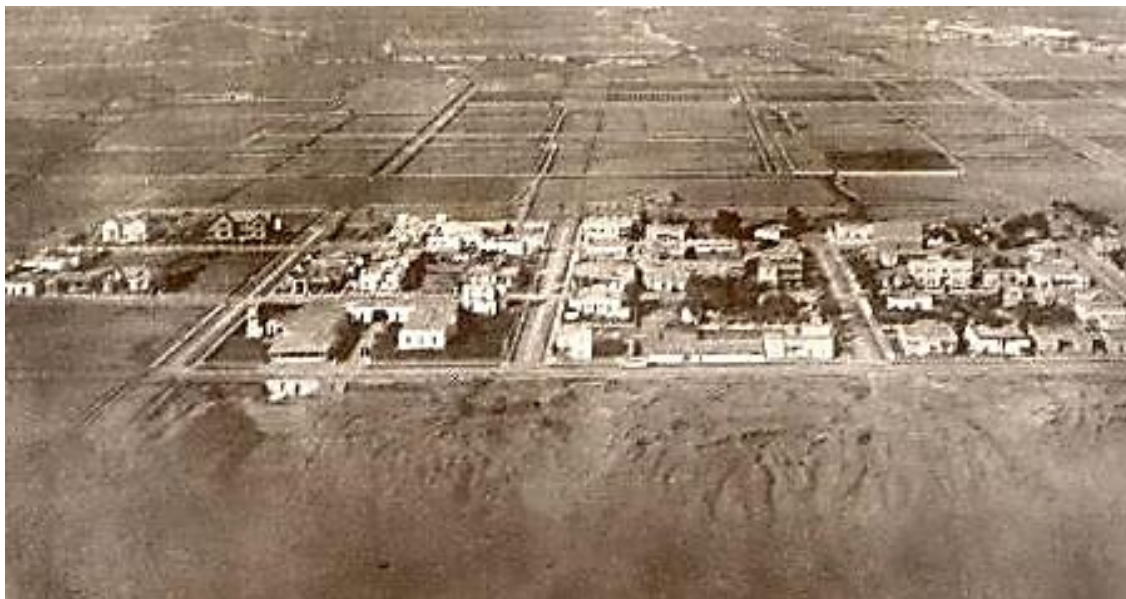
En el distrito de San Miguel, se identificaron 150 zonas de erosión en cárcavas y además de 7 zonas de curcos con mejor incidencia en pendientes baja (figuras 252 y 253).

**Figura 252.** Vista hacia la calle Ramón Castilla, Ca. Alfonso Ugarte y Jr. Francisco Bolognesi, se observa erosión de laderas en la parte inferior del talud. Referencia al actual Club Tenis San Miguel. Fuente: SAN.

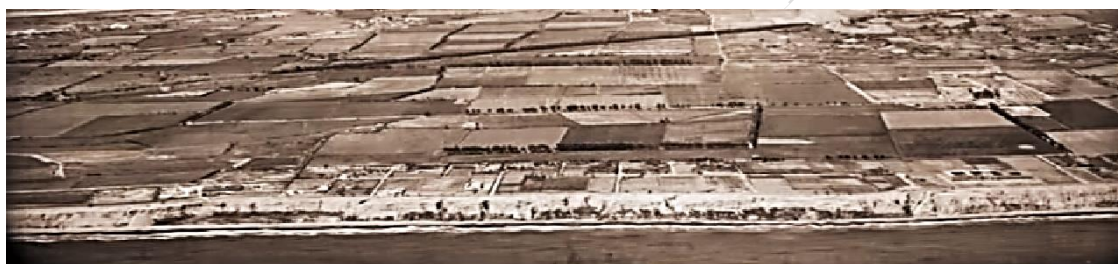
**Figura 253.** Vista aérea del distrito de San Miguel, se distinguen zonas de grandes cárcavas al borde del acantilado. Fuente: SAN.

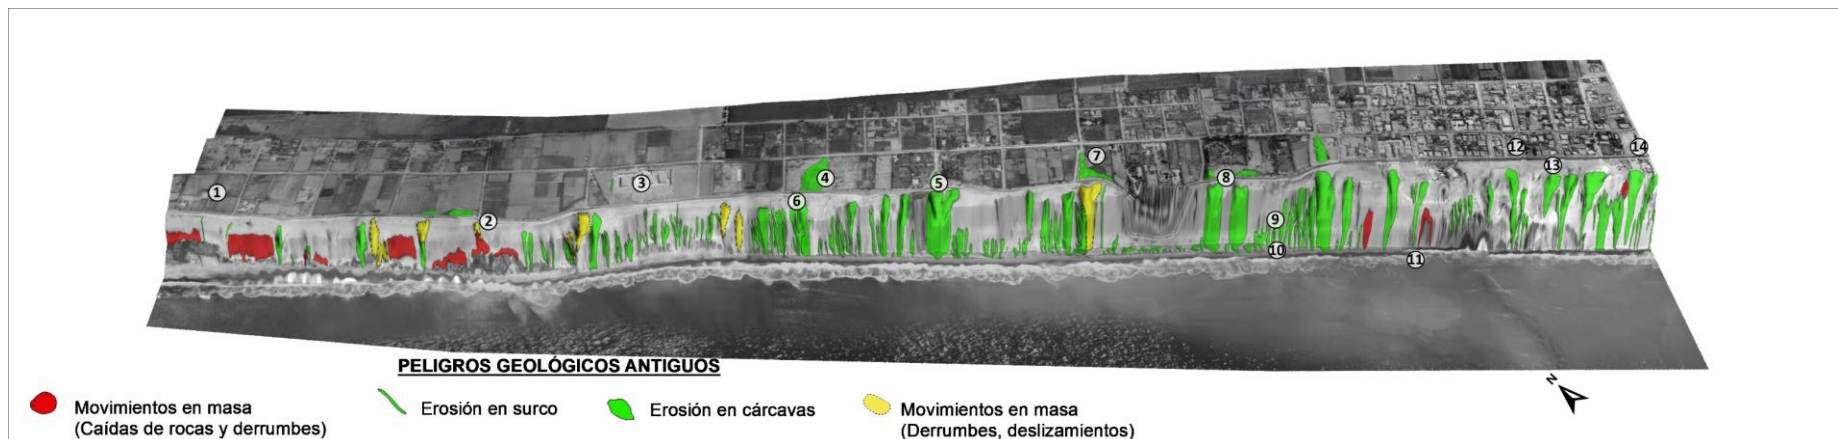
**Figura 254.** Peligros geológicos antiguos en el distrito de San Miguel, vista sobre la foto aérea del año 1943.

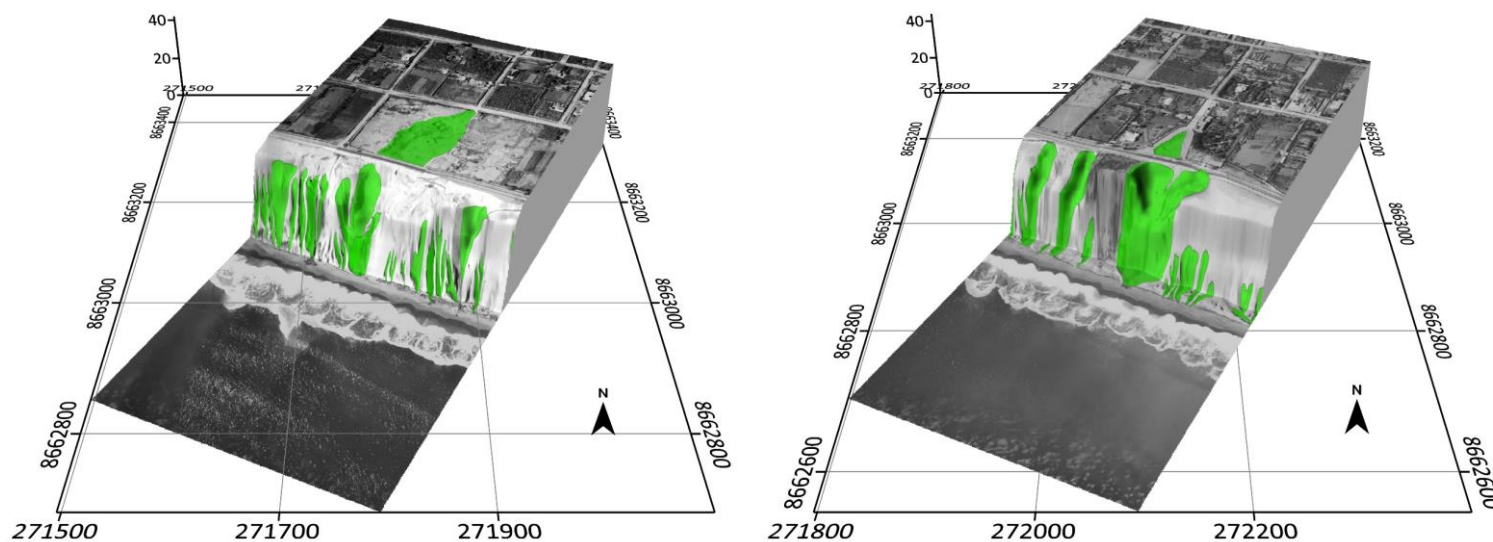
**Figura 255.** Sección SM-01 se identificaron procesos de erosión en cárcavas y zonas de rellenos. Sección SM-02, se identificaron cárcavas como probables cauces de antiguas quebradas.

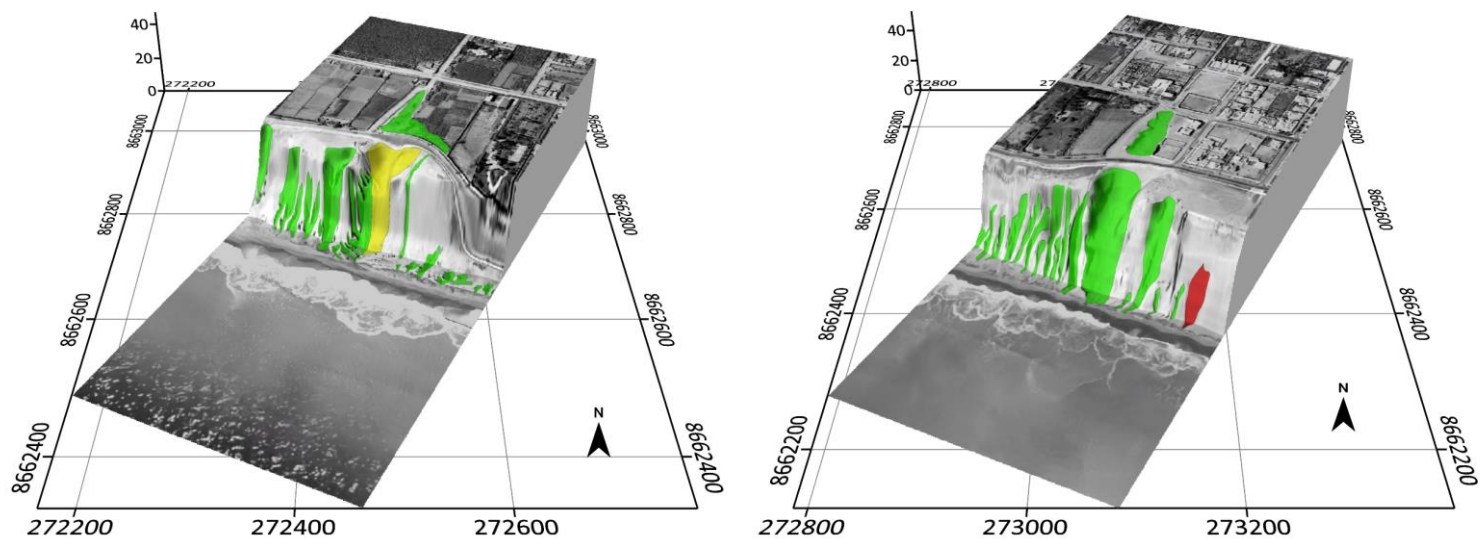
**Figura 256.** Sección SM-03, para el año 1960 se identificaron cárcavas. Sección SM-04, cárcavas, derrumbes y caídas en el acantilado.

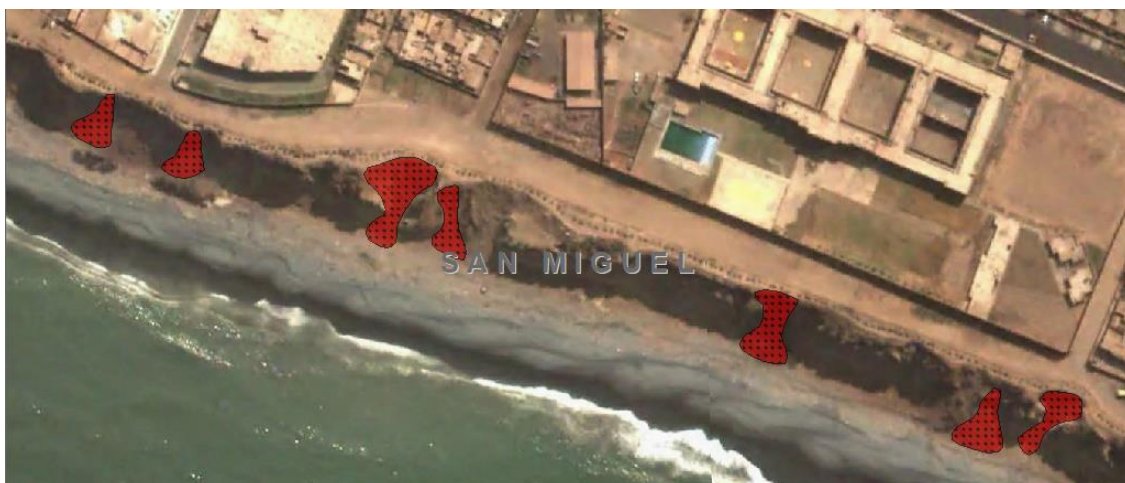
Se cartografiaron e inventariaron mediante imágenes satelitales multitemporales con rangos de 10 a 20 años, desde el año 2000 a la actualidad. Se identificaron 30 zonas de derrumbes que representan el 20% de los movimientos en masa inventariados en San Miguel (figuras 257 y 258).

**Figura 257.** Imagen satelital del mes de junio del 2002 a la altura del Centro de Rehabilitación Maranga, se observan caídas de tipo derrumbes.

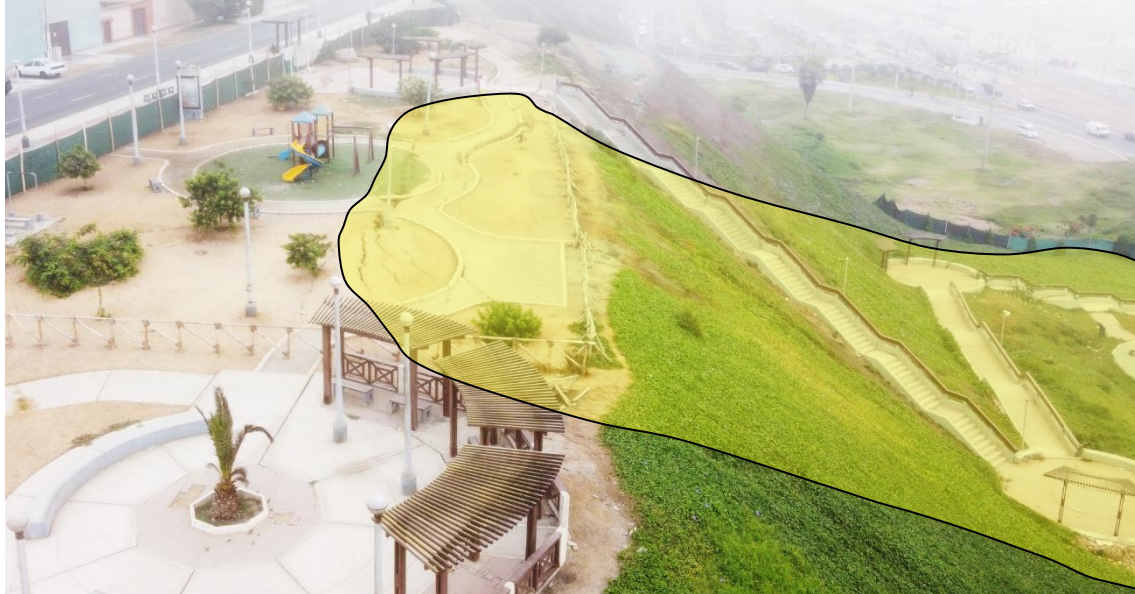
Es un tipo de deslizamiento en el cual la masa se mueve a lo largo de una superficie de falla curva y cóncava. Los movimientos en masa rotacionales muestran una morfología distintiva caracterizada por un escarpe principal pronunciado y un contrapendiente de la superficie de la cabeza del deslizamiento hacia el escarpe principal (figuras 264 y 265).

**Figura 264.** Potencial deslizamiento de tipo rotacional entre los Parques Belén y Wallenberg.

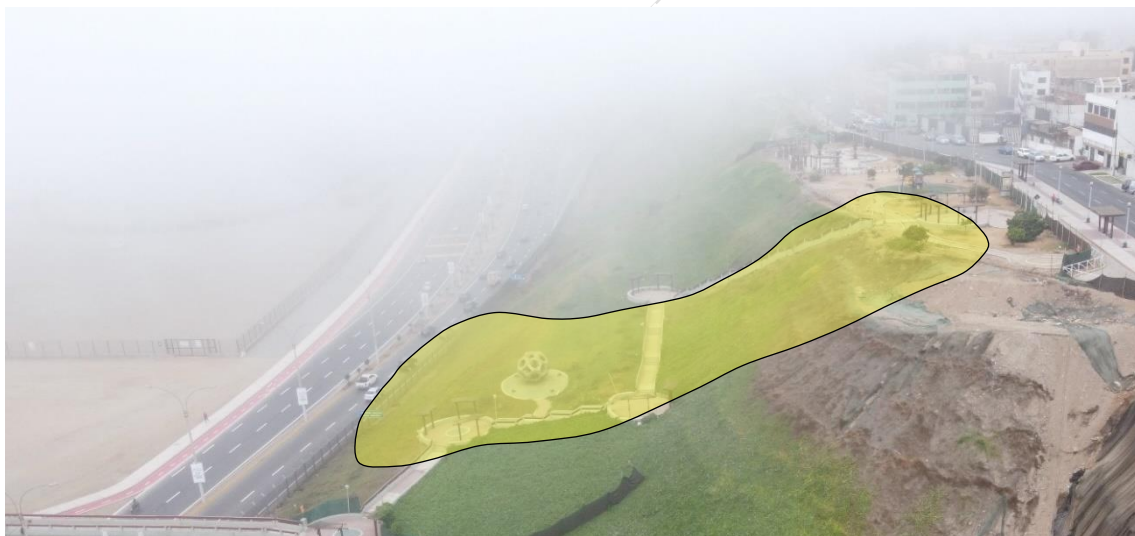
**Figura 265.** Deslizamiento en las inmediaciones del parque Belén, vista de sureste a noroeste.

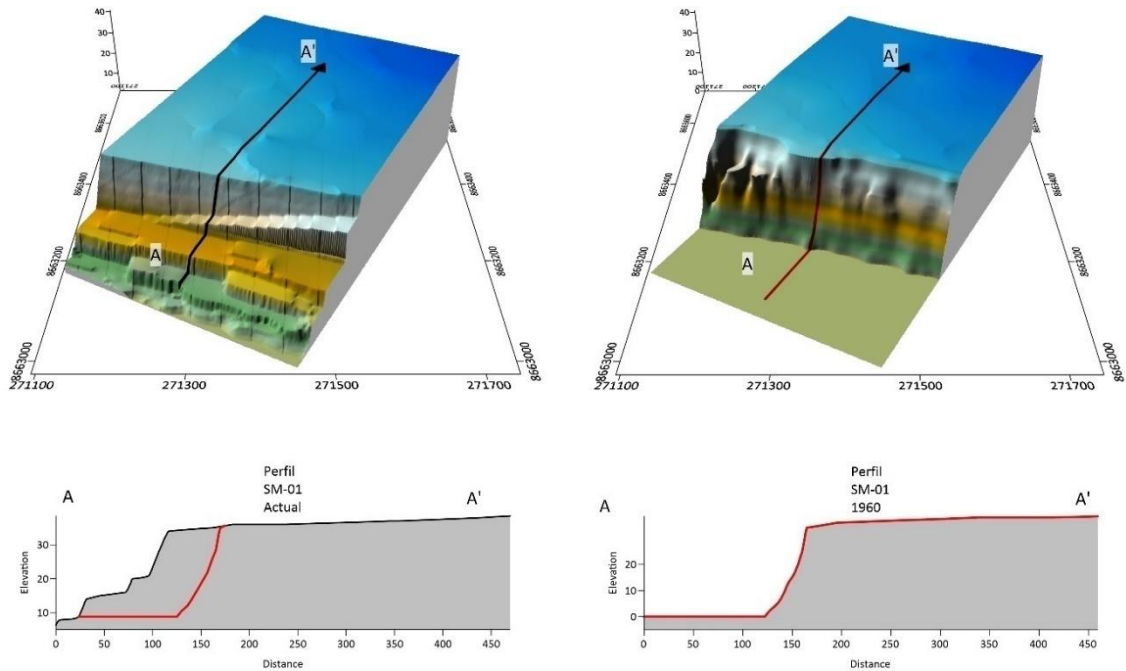
Se han identificado 18 potenciales deslizamientos de tipo rotacional, estas zonas se delimitaron y proyectaron en función de la presencia de escarpes activos que pueden llegar a formar cuerpos de deslizamientos que llegarían hasta la vía costanera y depositar materiales en la terraza baja (figuras 266, 267, 268 y 269).

**Figura 268.** Sección SM-01 A-A' ubicado de suroeste a noreste en el Centro Juvenil de Diagnóstico y Rehabilitación, comparación de modelos digitales de terreno del año 1960 y 2021, donde se evidencia el relleno antrópico que genera zonas potenciales a deslizarse.

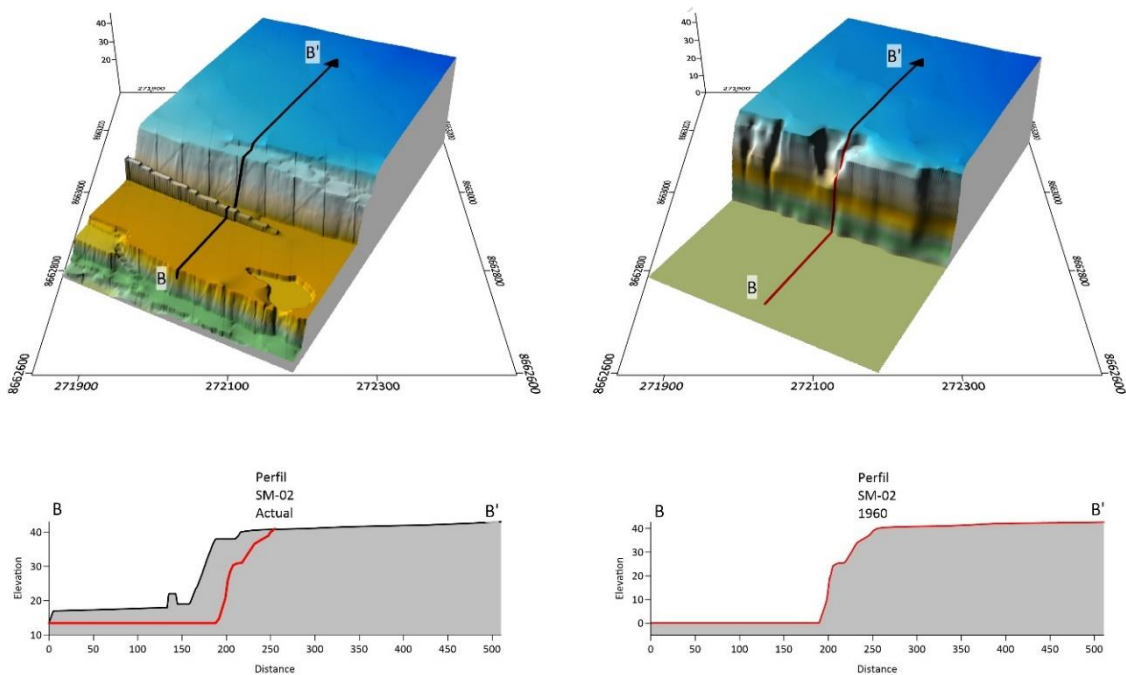
**Figura 269.** Sección SM-02 B-B' ubicado en el Malecón Costanera, comparación de modelos digitales de terreno del año 1960 y 2021, donde se evidencia el relleno antrópico que genera zonas potenciales a deslizarse.

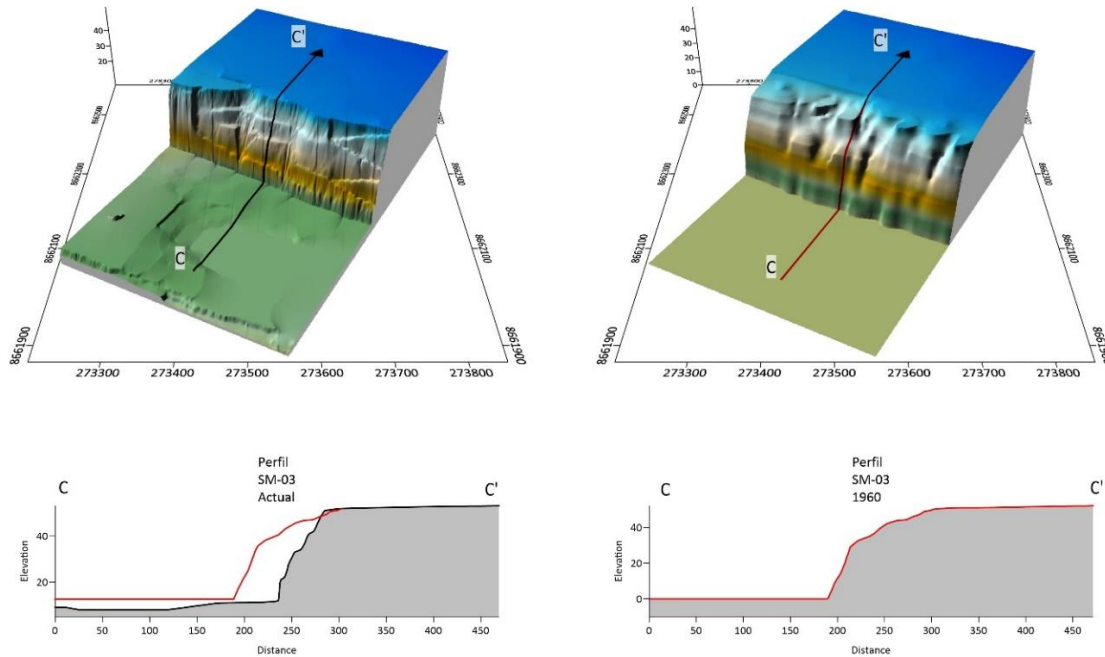
**Figura 270.** Sección SM-03 C-C' ubicado entre el Parque Media Luna y Malecón Bertolotto, comparación de modelos digitales de terreno del año 1960 y 2021, donde se evidencia el relleno antrópico que genera zonas potenciales a deslizarse.

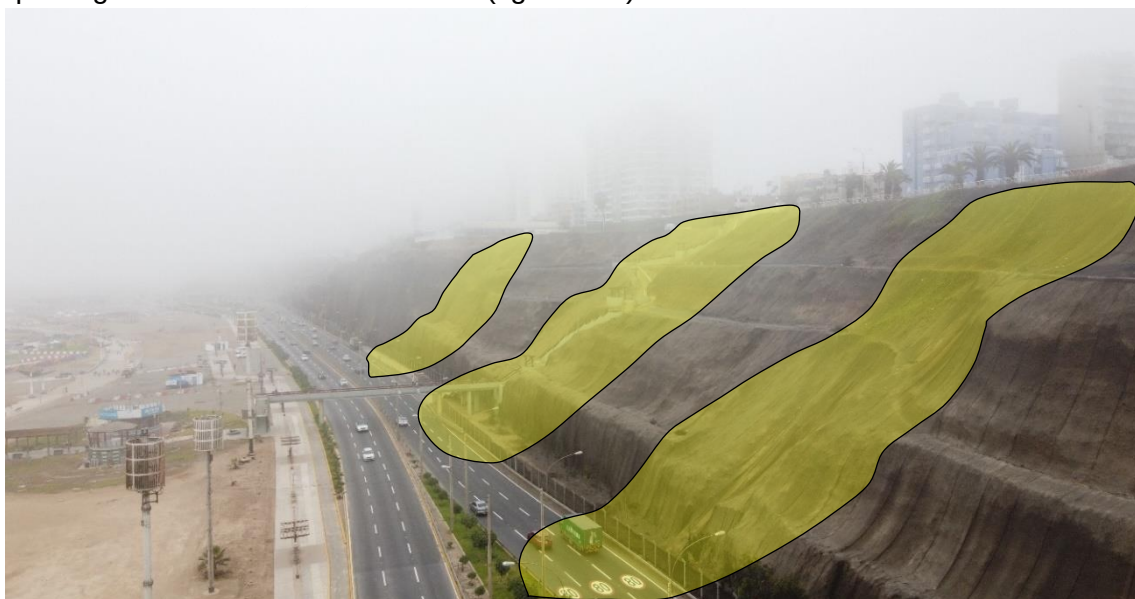
Se identificaron 9 zonas de potenciales deslizamientos con posterior fase de derrumbe. Estos eventos geodinámicos están condicionados a formas cóncavas en la parte alta del talud que podrían formar escarpes o zonas de arranque, los materiales se desplazarían por el talud con pendientes fuerte a muy escarpadas originando derrumbes que llegarían hasta la vía Costanera (figura 271).

**Figura 271.** Vista hacia el circuito de playas a la altura del Parque Media Luna. En esta zona de han proyectado varios deslizamientos-derrumbes.

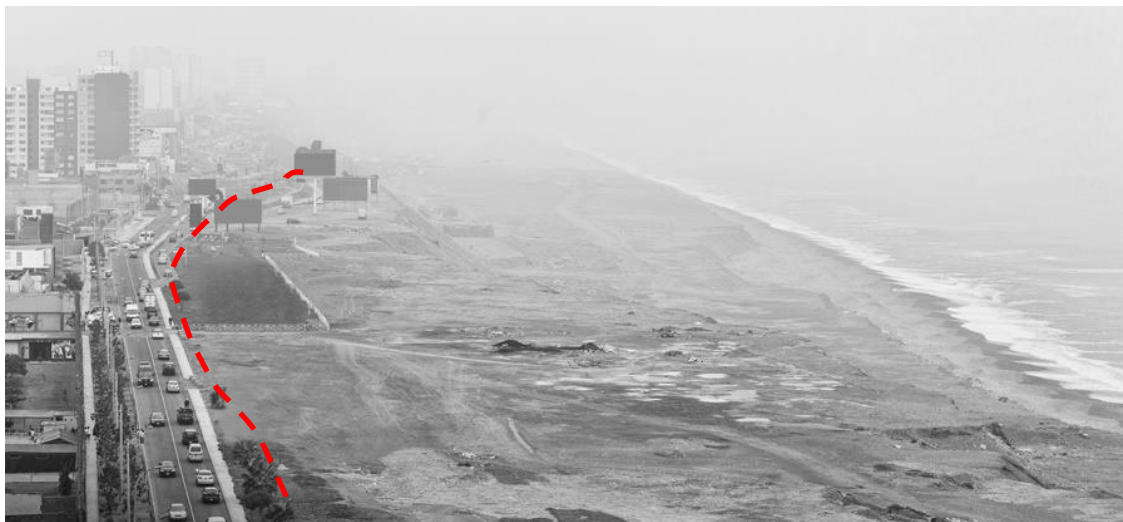
Mediante la superposición de las fotos aéreas de los años 1943, 1960 y la ortofoto del año 2021, se encontró que las grietas y escarpes registrados desde el año 2014 coinciden con límite del antiguo acantilado ubicado hasta antes del año 2002, por tanto, se infiere que esta zona indica zonas inestables donde se pueden formar planos de falla originando deslizamientos.

**Figura 273.** Toma aérea entre el Parque Turquía y el parque Wallenberg, la línea roja indica la antigua ubicación del acantilado.

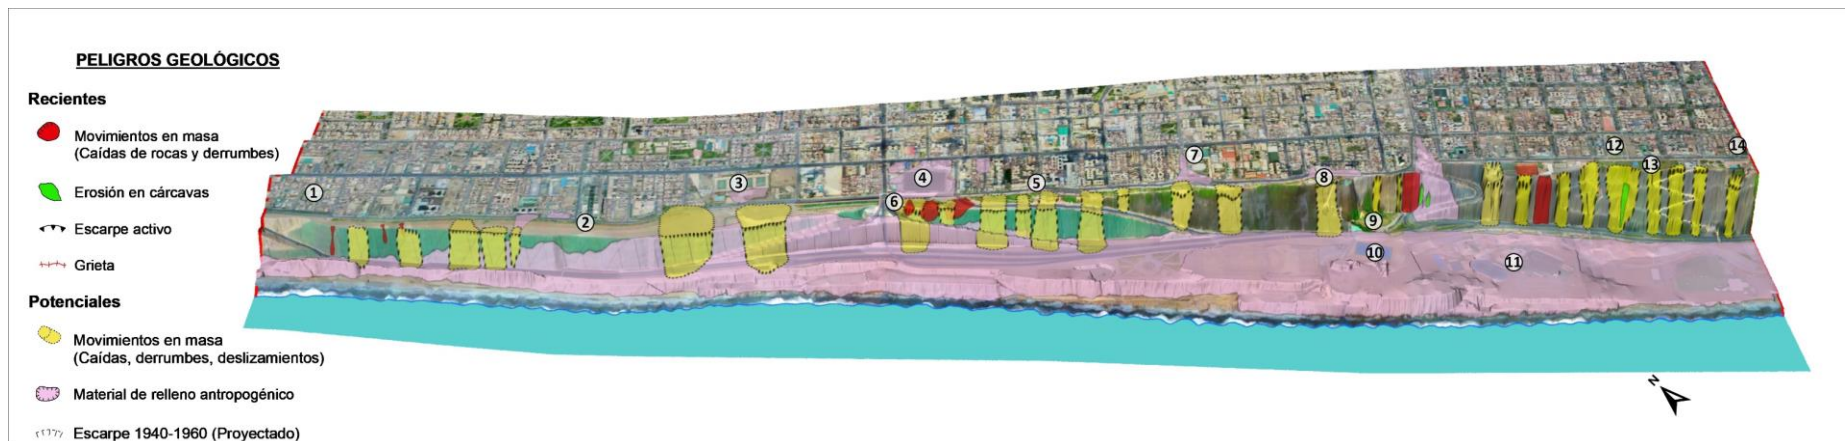
**Figura 274.** Peligros geológicos recientes y potenciales identificados e inferidos en el distrito de San Miguel.

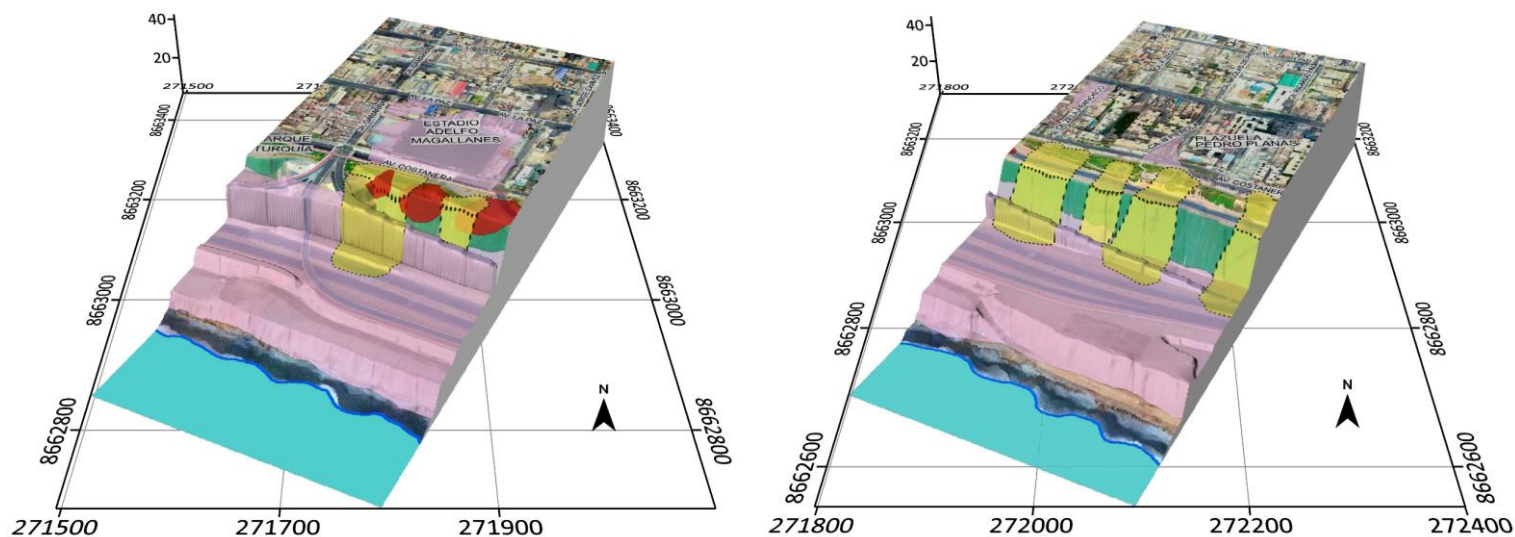
**Figura 275.** En la Sección SM-01 se ubica en el Estadio Adolfo Magallanes donde se identificaron potenciales deslizamientos y hundimientos. En la Sección SM-02 se tienen 4 deslizamientos potenciales con zonas de hundimientos por rellenos antropogénicos en el distrito de San Miguel.

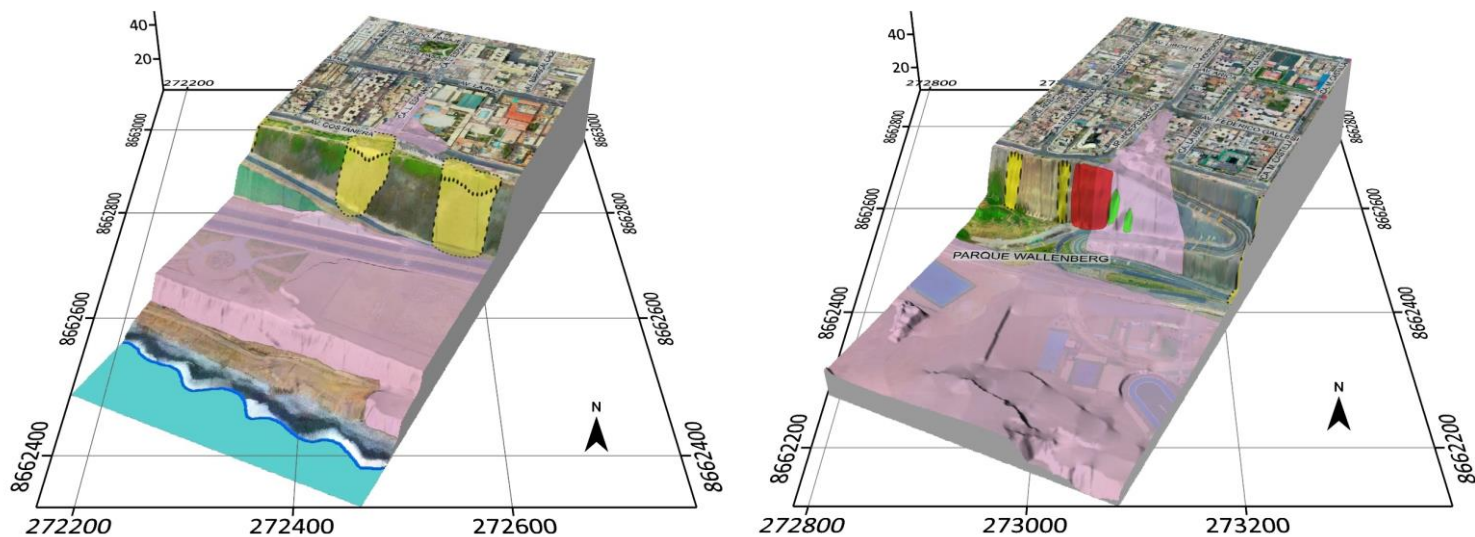
**Figura 276.** Sección SM-03 se ubica entre la Ca. Luis Espinar donde se identificaron 2 deslizamientos potenciales y zonas de hundimientos. La Sección SM-04 ubicada en el Parque Wallenberg donde se identificó una zona de relleno antrópico en la parte superior del acantilado además de deslizamientos en el distrito de San Miguel.

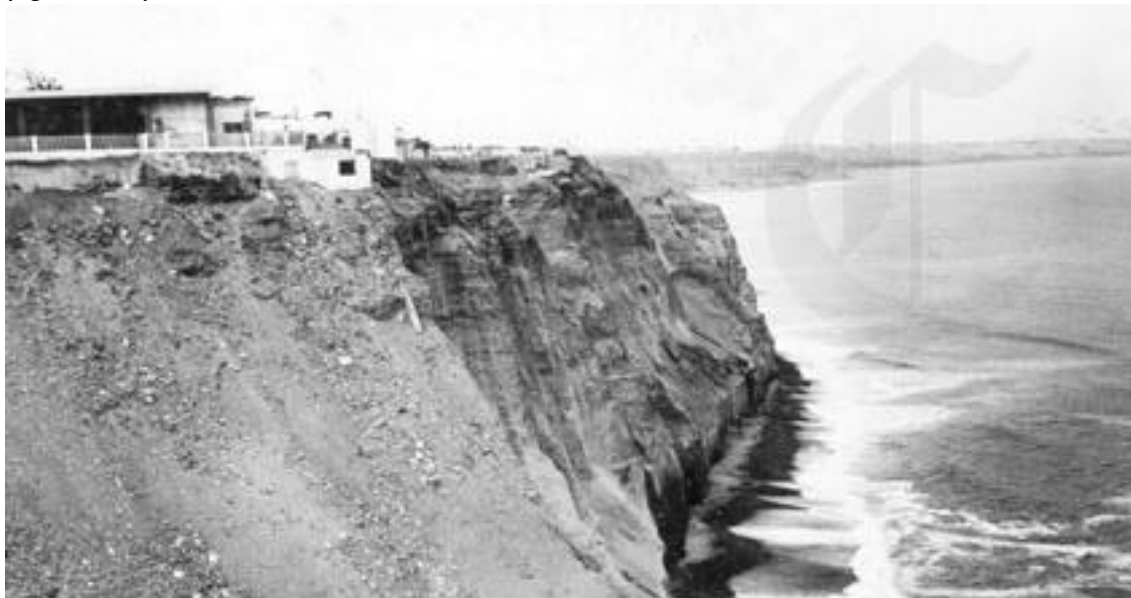
Corresponde al desplazamiento ladera debajo de masas de roca, suelo o ambas, a lo largo de superficies irregulares de arranque o desplome como una sola unidad. Se identificaron 23 zonas de derrumbes ubicadas en taludes con pendientes muy fuertes (figura 277).

**Figura 277.** Zona de derrumbes en el distrito de Magdalena. Fotografía: ElComercio.pe.

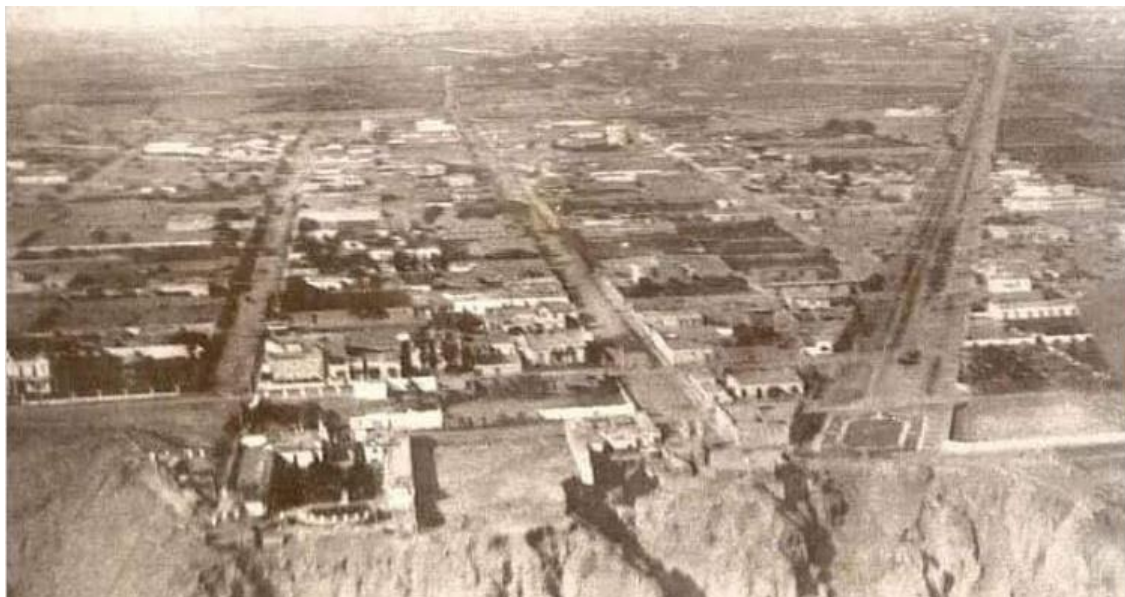
En el distrito de Magdalena, se identificaron 73 zonas de erosión en cárcavas y además de 19 zonas de surcos con mayor incidencia en pendientes bajas a llanas (figuras 279 y 280).

**Figura 279.** Vista hacia la Av. Brasil, se observan procesos de erosión de laderas en la parte superior del talud.

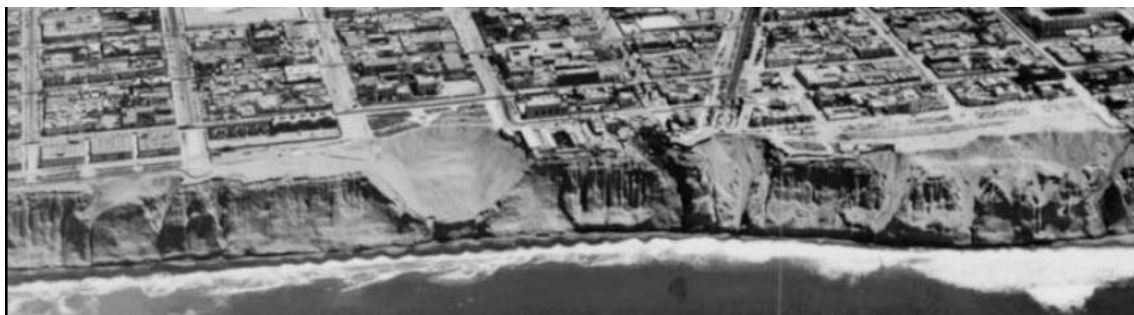
**Figura 280.** Foto aérea del distrito de Magdalena, se distinguen zonas de grandes cárcavas al borde del acantilado.
