**Informe Técnico N° A7351**

# CARACTERIZACIÓN GEOLÓGICA, HIDROGEOLÓGICA, EVALUACIÓN DE PELIGROS GEOLÓGICOS POR MOVIMIENTOS EN MASA E IDENTIFICACIÓN DE ZONAS DE DEPÓSITOS ANTROPOGÉNICOS EN LA COSTA VERDE

Distritos Barranco, Chorrillos, Miraflores, San Isidro,  
Magdalena del Mar, San Miguel

ENERO  
2023

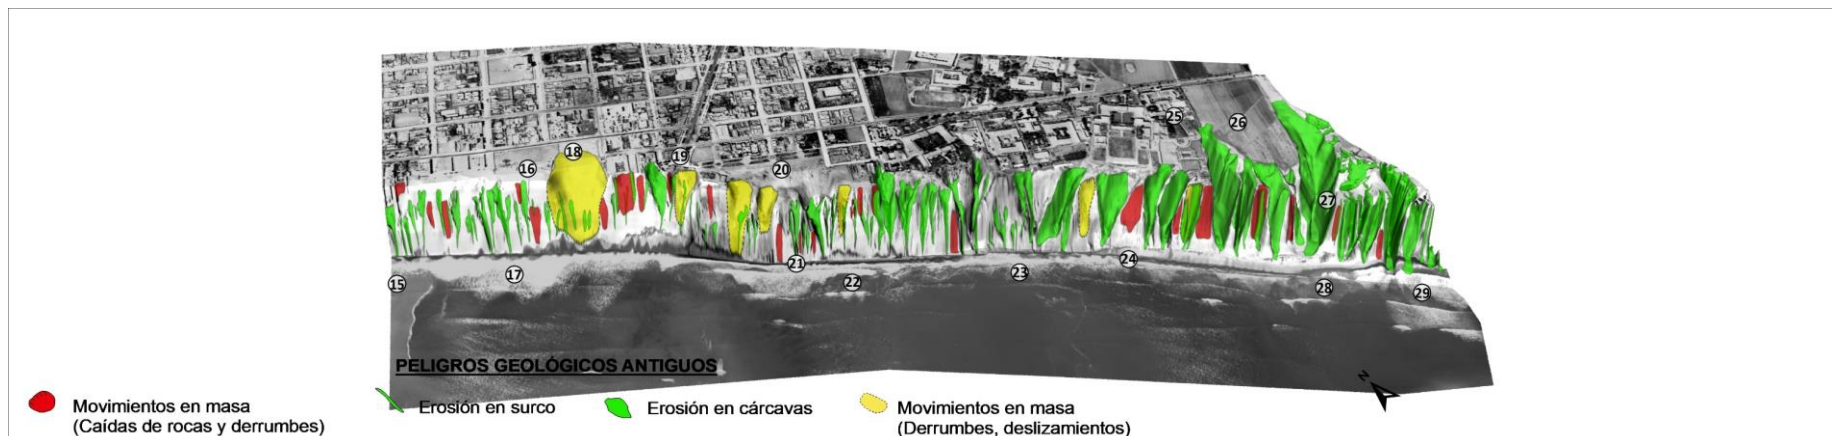
**Figura 281.** Peligros geológicos antiguos en el distrito de Magdalena del Mar, vista sobre la ortofoto del año 1943.

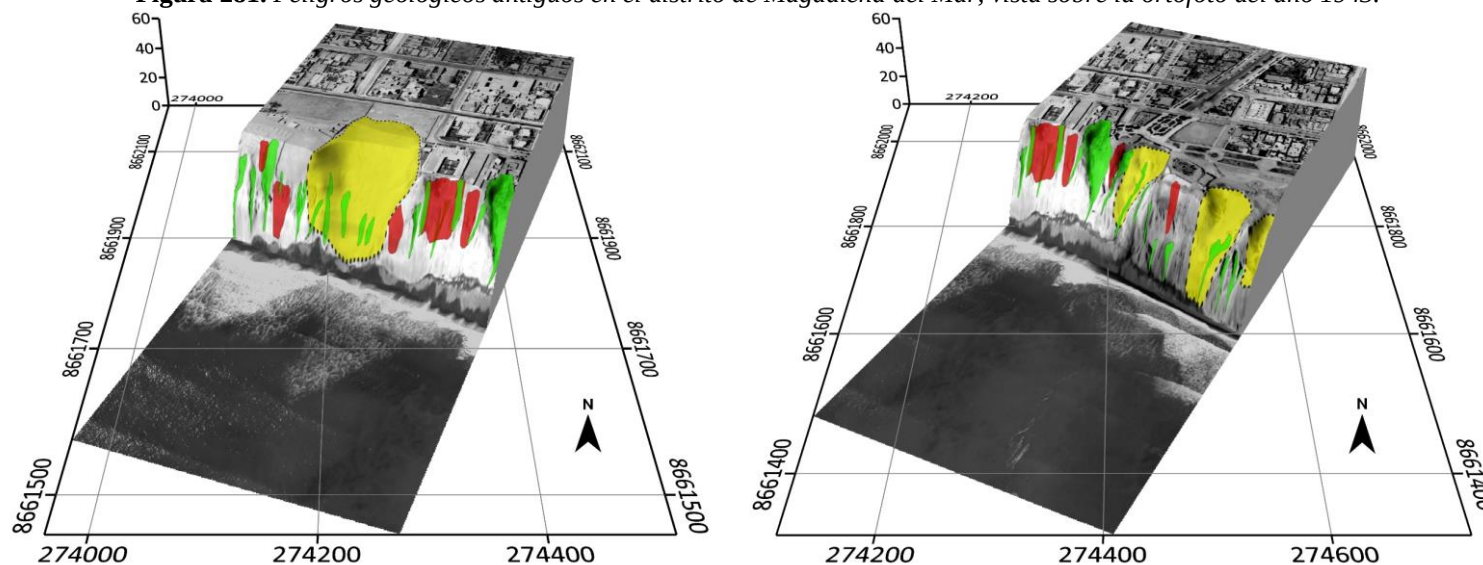
**Figura 282.** Sección MM-01 se identificaron derrumbes además de un probable deslizamiento rotacional en lo que hoy es el Coliseo Aldo Chamochumbi. La Sección MM-02 se ubica en la Av. Brasil donde se identificaron derrumbes, caídas y deslizamientos en el distrito de Magdalena del Mar.

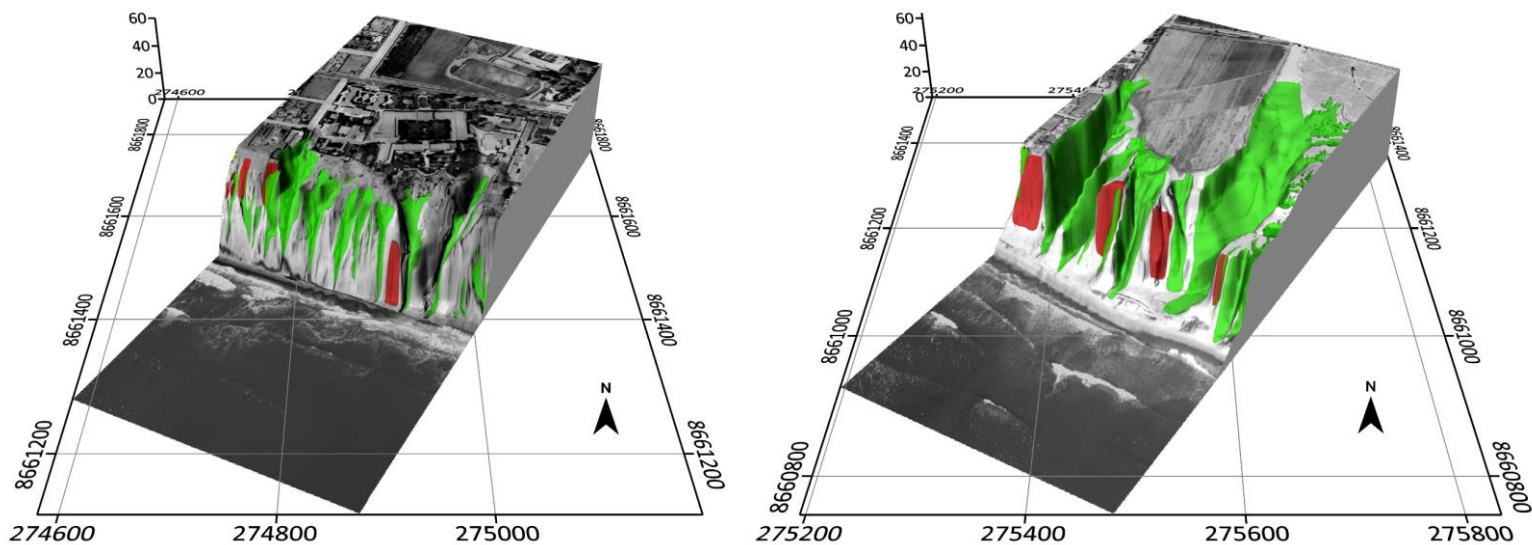
**Figura 283.** Sección MM-03 ubicada en el Puericultorio Pérez Aranibar, se identificaron cárcavas y derrumbes. En la Sección MM-04 se ubica en lo que hoy es La Residencial Marbella donde se observan extensas cárcavas en la ortofoto del año 1943 y 1960.

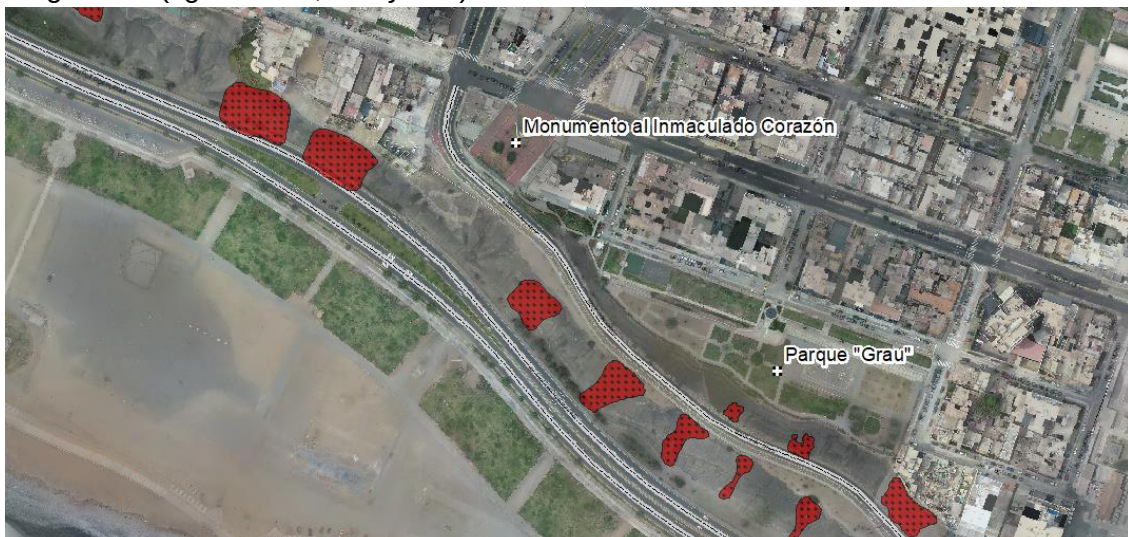
Se cartografiaron e inventariaron mediante imágenes satelitales multitemporales con rangos de 10 a 20 años, desde el año 2000 a la actualidad. Se identificaron 29 zonas de derrumbes que representan el 34% de los movimientos en masa inventariados en Magdalena (figuras 284, 285 y 286).

**Figura 284.** Ortofoto de las zonas de derrumbes en el distrito de Magdalena entre el Parque Grau y la Av. Brasil.

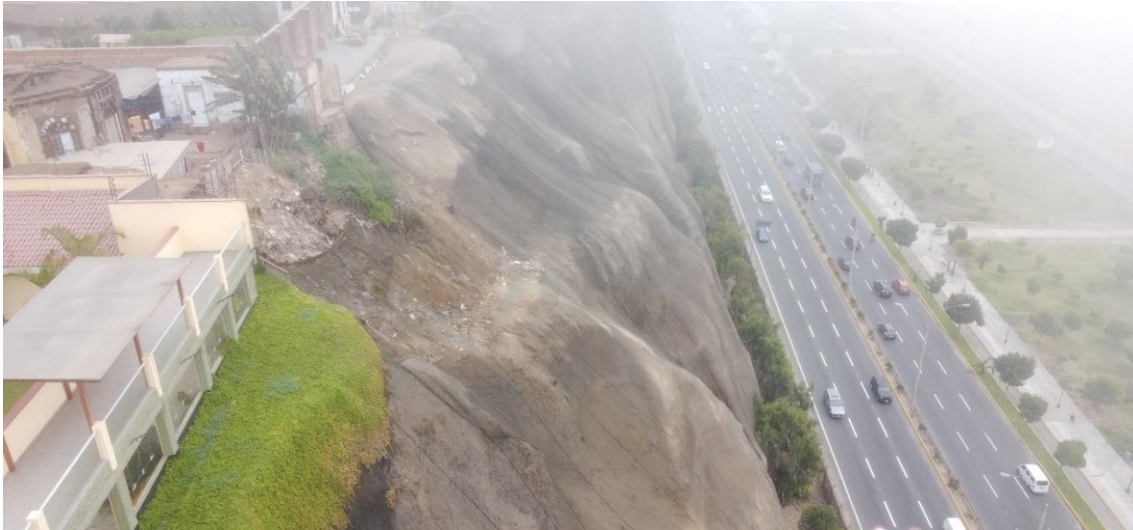
**Figura 285.** Vista hacia el acantilado expuesto a derrumbes a la altura del Jr. Echenique.

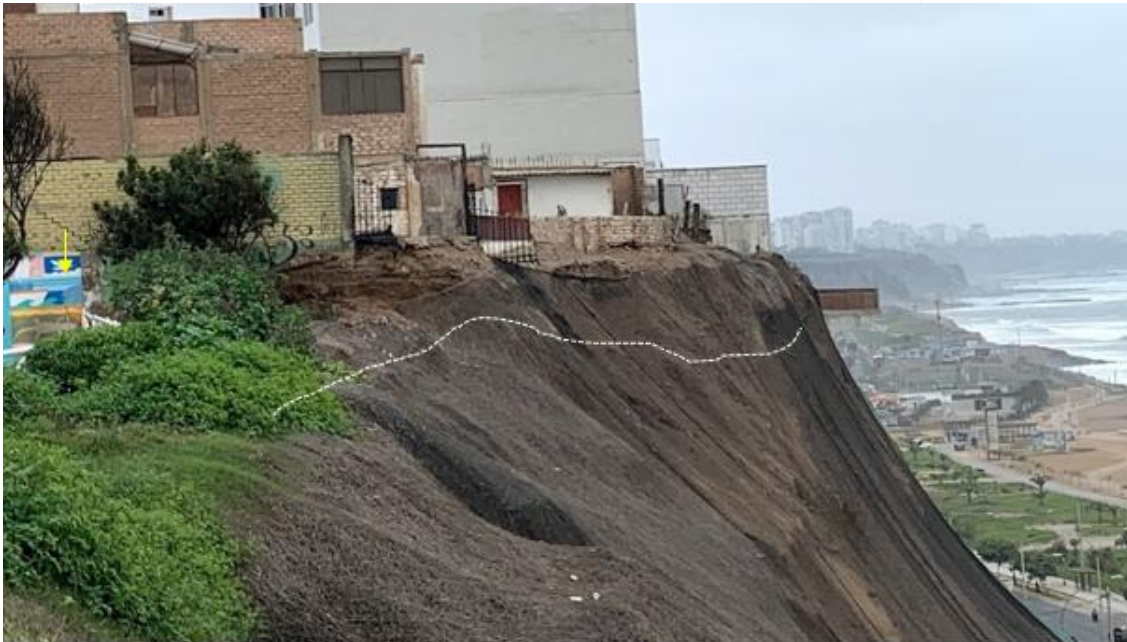
**Figura 286.** Vista lateral hacia el sur del parque Grau.

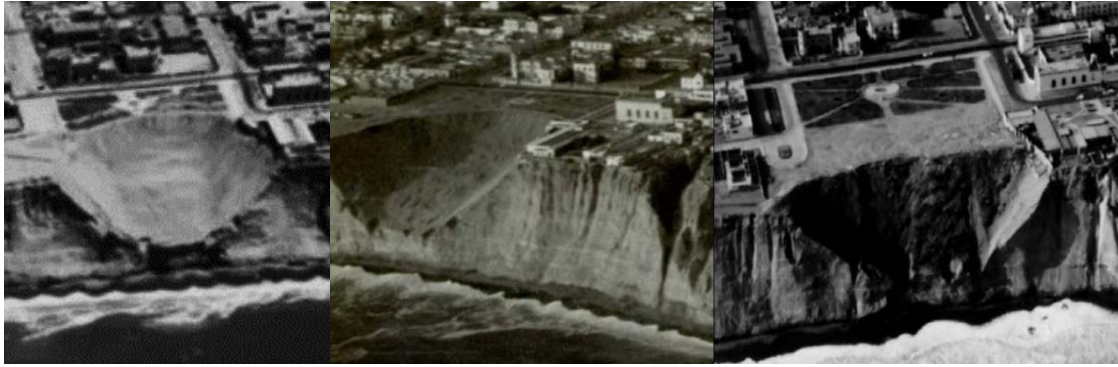
Las fotografías aéreas de los años 1943 y 1960 han permitido identificar una zona cóncava que fue rellena a través de los años y donde finalmente, se construyó el Coliseo Aldo Chamochumbi (figuras 291 y 292).

**Figura 291.** A la izquierda el Coliseo Aldo Chamuchumbi SAN (1956), al centro foto tomada por Sogreah (1959) y a la derecha rellenos antrópicos SAN (1964).

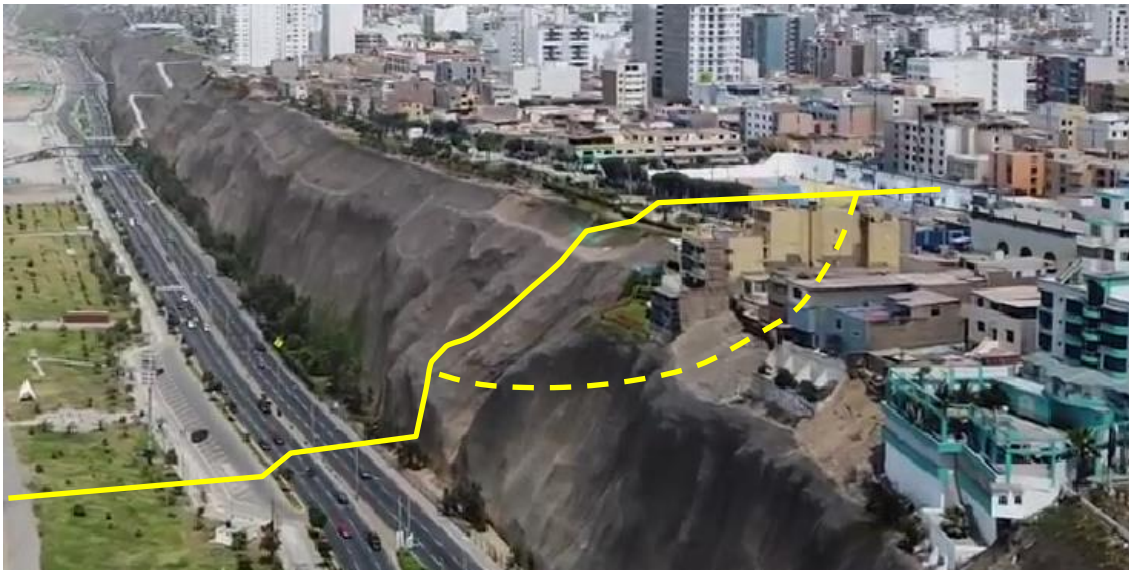
**Figura 292.** Acantilados de Magdalena y el Coliseo Aldo Chamuchumbi donde se infiere una potencial zona de deslizamiento. Línea continua (superficie del terreno) y línea puntuada (superficie antigua del terreno en 1960)

Se ha proyectado un área total de 7800 m<sup>2</sup> que podrían verse afectados por un potencial deslizamiento de tipo rotacional, este tipo de movimiento en masa se trasladaría hasta el pie del talud del acantilado ocupando el ancho de la vía costanera y parte de los parques. Las viviendas y edificios ubicados próximos a esta aéreas también pueden verse afectados (figura 293).

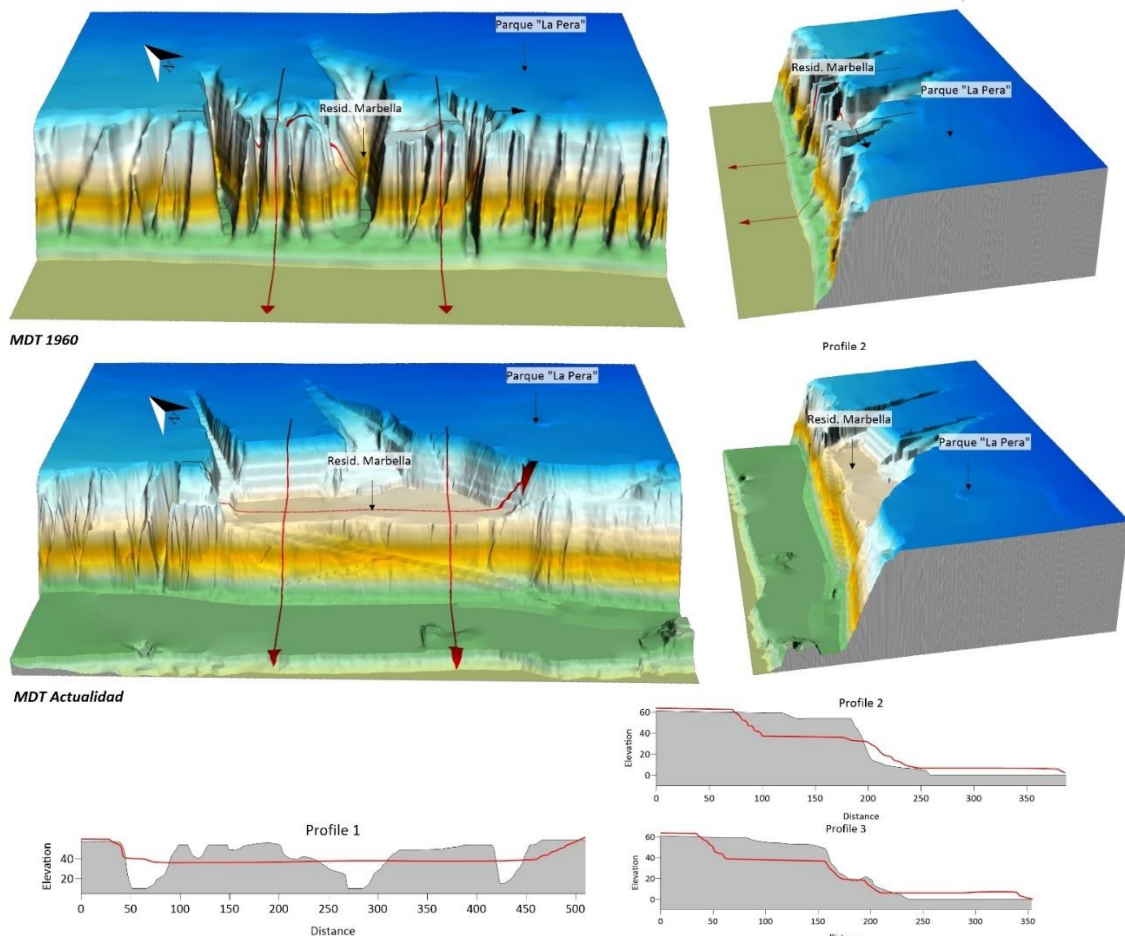
Se identificaron 10 potenciales zonas de hundimientos, 4 de ellas fueron identificadas como cárcavas o antiguas quebradas y 6 fueron antiguos rellenos o zonas de extracción de materiales probablemente antiguas ladrilleras, se tiene un riesgo moderado a alto de inducir daños hacia las estructuras de las áreas urbanas ubicadas sobre estas áreas (figuras 295 y 296).

**Figura 295.** Residencial Marbella, modelo digital de terreno de 1960 y 2021 donde se pudo observar la profundidad del relleno antrópico.

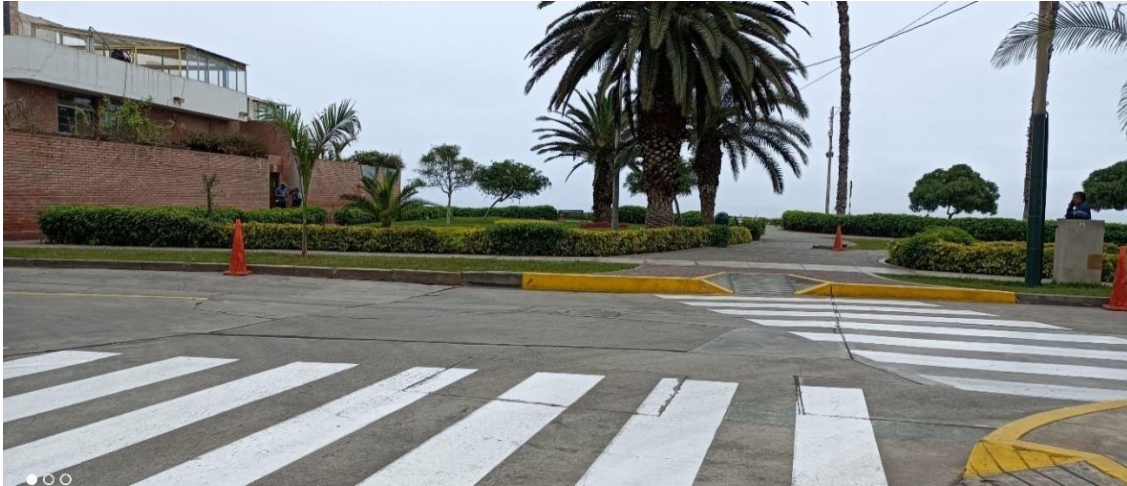
**Figura 296.** Hundimientos inventariados sobre antiguas cárcavas.

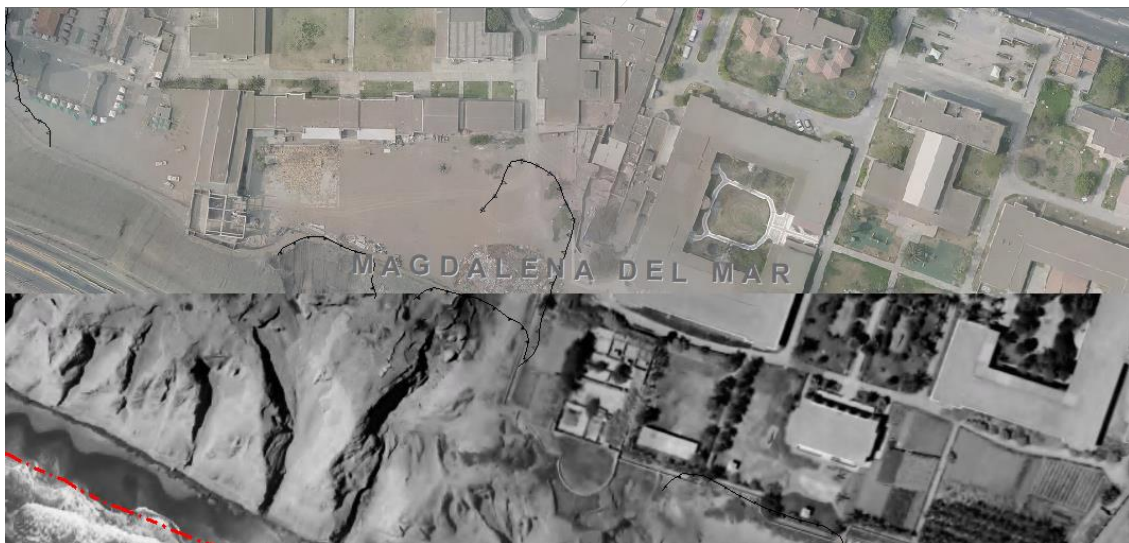
Se han proyectado 33 escarpes que se infieren como zonas inestables, donde antes existían antiguas cárcavas que pueden producir zonas de fallas por deslizamientos o derrumbes (figura 297).

**Figura 297.** Comparación de la ortofoto del año 1943 y la ortofoto actual donde se proyectaron escarpes de arranque de antiguas cárcavas.

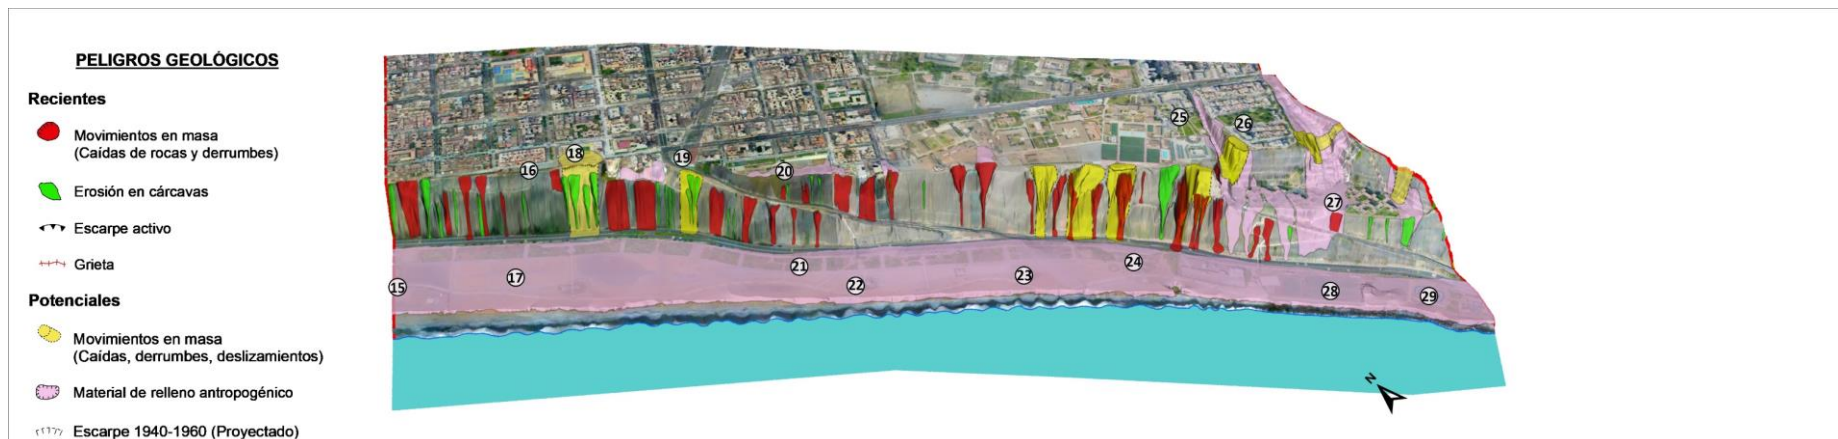
**Figura 298.** Peligros geológicos recientes y potenciales en el distrito de Magdalena del Mar.

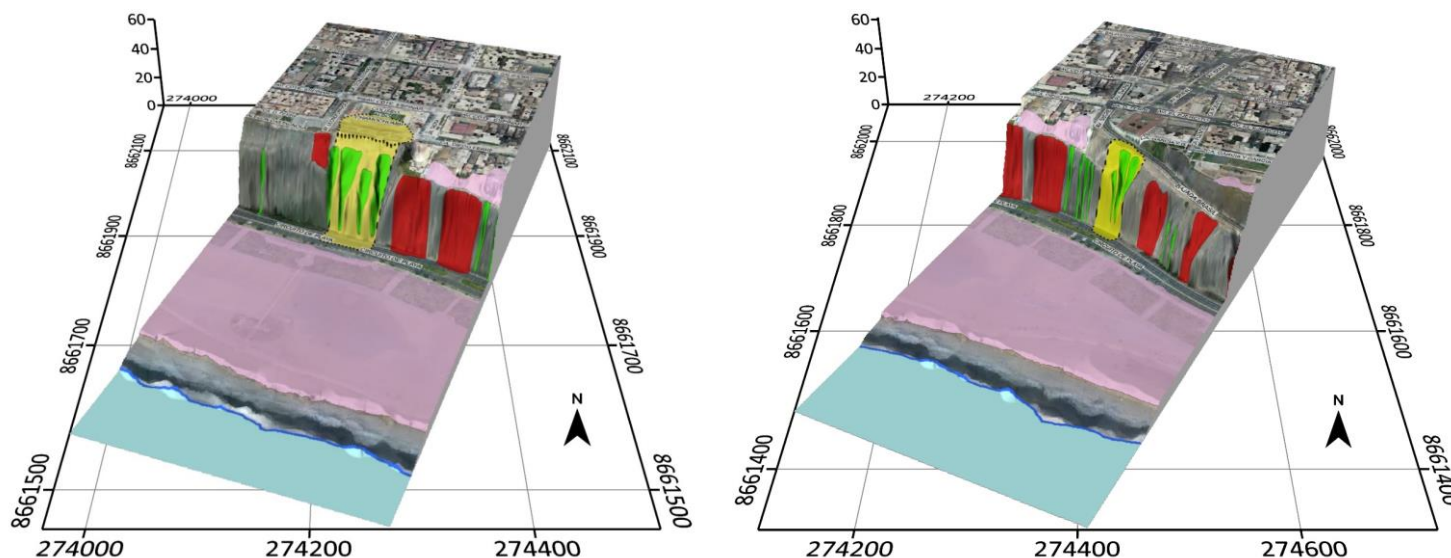
**Figura 299.** Sección MM-01 se ubica en el Coliseo Aldo Chamochumbi donde se identifica un potencial deslizamiento producto del relleno de una antigua cárcava. Sección MM-02 se ubica en la Bajada Brasil donde también se delimitó derrumbes y deslizamientos además de potenciales hundimientos por rellenos antrópicos.

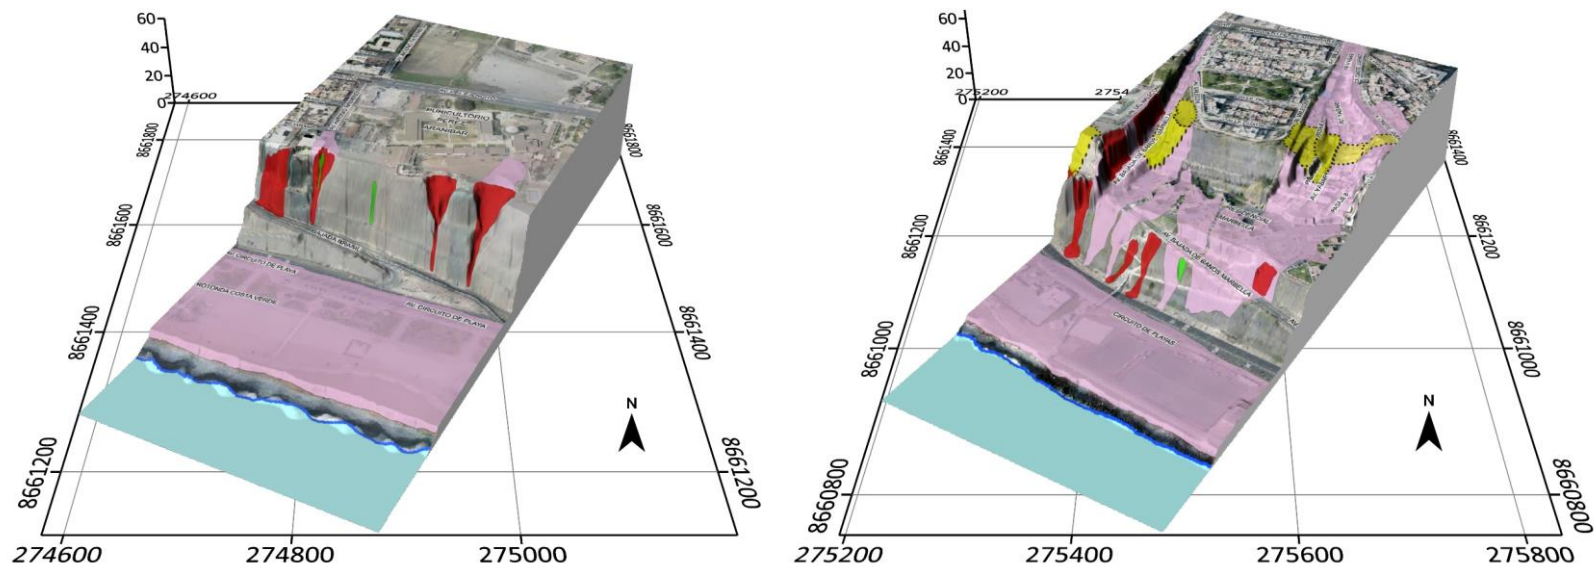
**Figura 300.** Sección MM-03 se proyecta en el Puericultorio Pérez Aranibar donde se identificaron caídas y derrumbes además de potenciales hundimientos por rellenos antropogénicos. Sección MM-04 se ubica en la Residencial Marbella, entre 1943 y 1960 se identificaron extensas cárcavas que fueron rellenadas y sobre las cuales se ubicaron viviendas y conjuntos habitacionales.

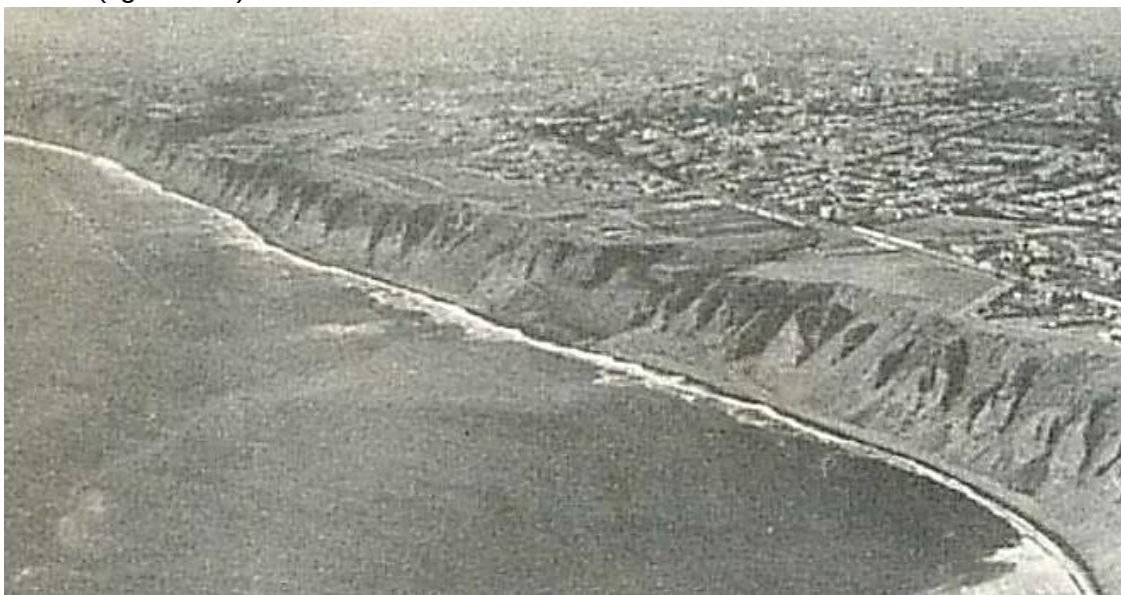
Corresponde al desplazamiento ladera debajo de masas de roca, suelo o ambas, a lo largo de superficies irregulares de arranque o desplome como una sola unidad. Se identificaron 7 zonas de derrumbes ubicadas en taludes con terrenos de pendientes muy fuertes (figura 301).

**Figura 301.** Zona de derrumbes en el distrito de San Isidro. Foto: *apcvperu.gob.pe*.

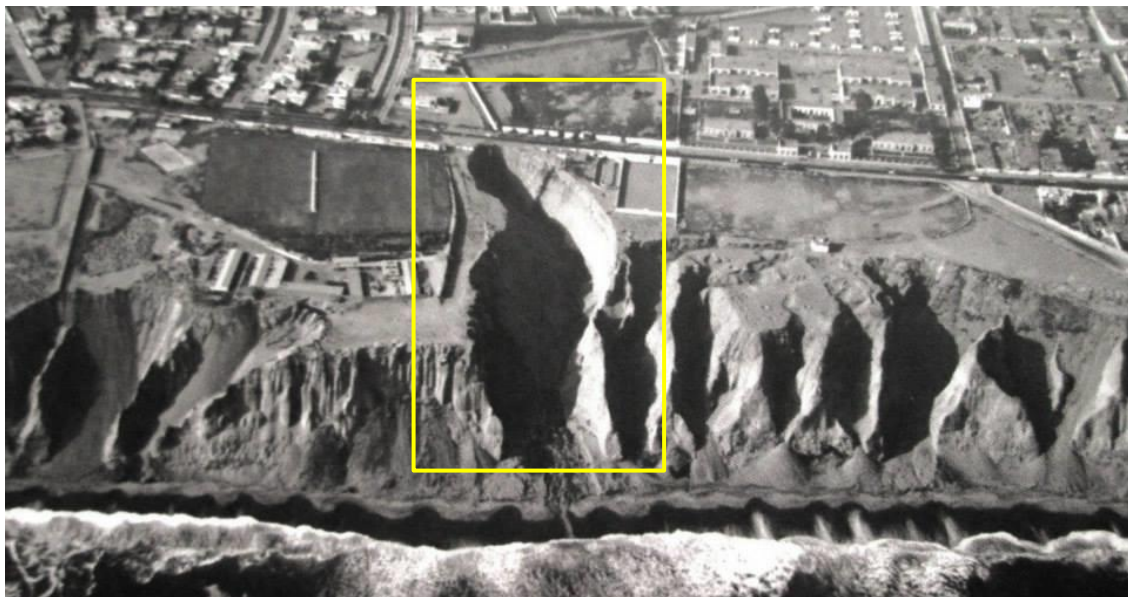
En el distrito de San Isidro, se identificaron 11 zonas de erosión en cárcavas y 31 zonas de erosión en surcos con mayor incidencia en pendientes bajas a llanas (figura 303).

**Figura 303.** Vista aérea del año 1956, vista hacia el actual Parque Bicentenario donde se observan procesos de erosión de laderas. Fuente: SAN.

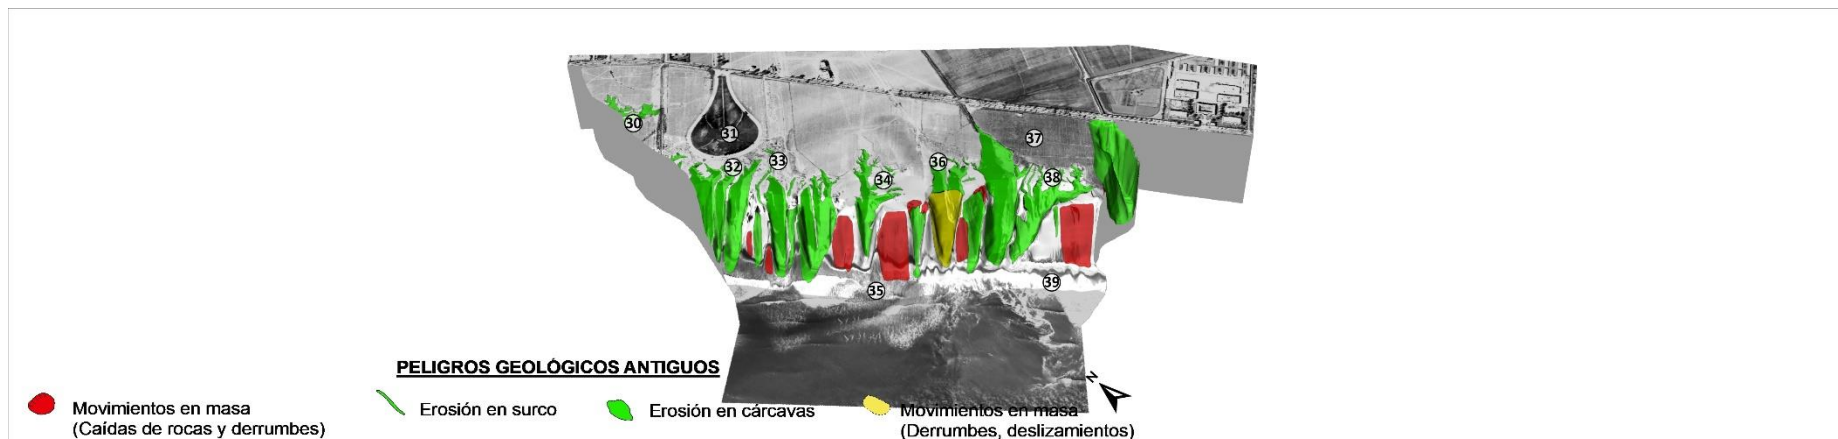
**Figura 304.** Peligros geológicos antiguos en el distrito de San Isidro, vista sobre la foto aérea del año 1943.

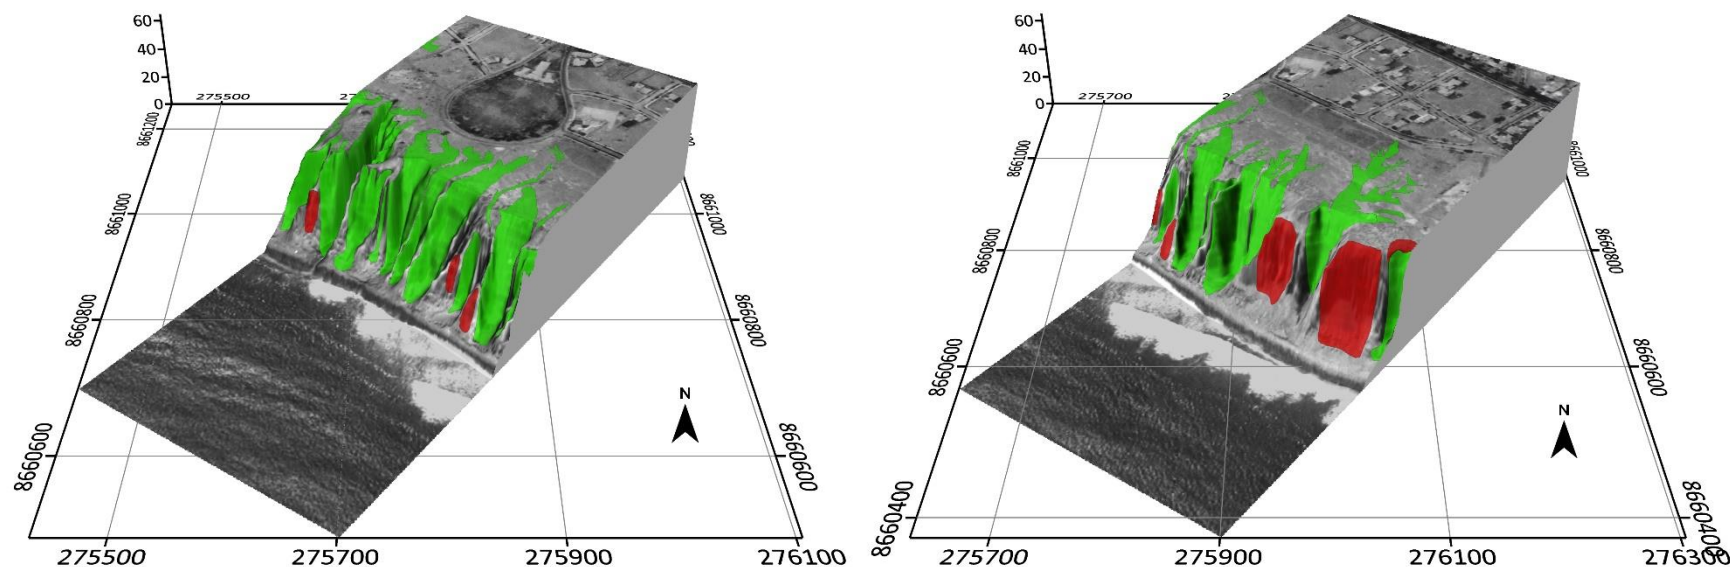
**Figura 305.** Sección SI-01 entre los años 1943 y 1960, se observan procesos de erosión en cárcavas de 130 m a 160 m de longitud. Además de, caídas de rocas y derrumbes en el Malecón Godofredo García. Sección SI-02, se observan caídas y derrumbes, además de cárcavas de hasta 200 m de largo en el Parque Mahatma Gandhi.

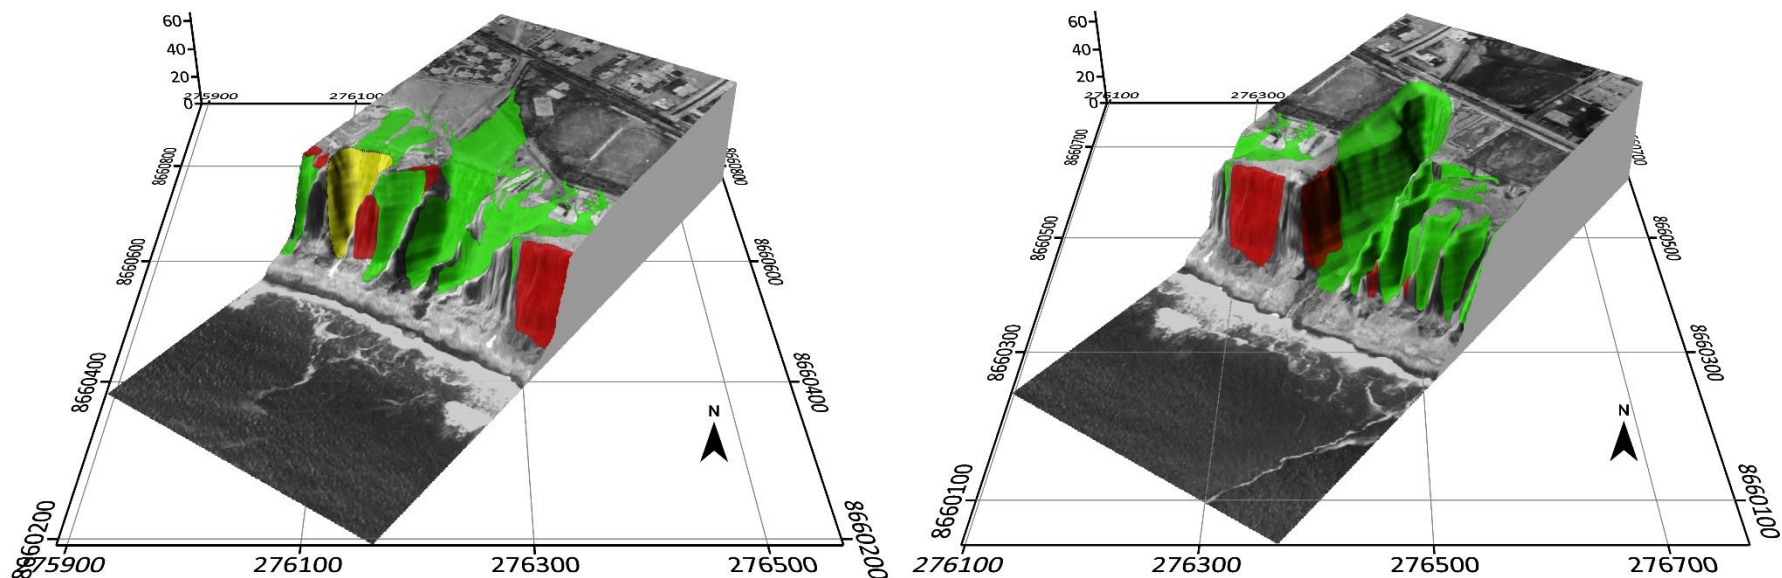
**Figura 306.** Sección SI-03 las cárcavas llegan a 259 m de longitud, fueron rellenadas y ocupadas por áreas urbanas, además se identificaron deslizamientos, caídas y derrumbes en zonas adyacentes al Parque Grecia. Sección SI-04 ubicado entre Parque Bicentenario con una extensa cárcava de 265 m de largo.

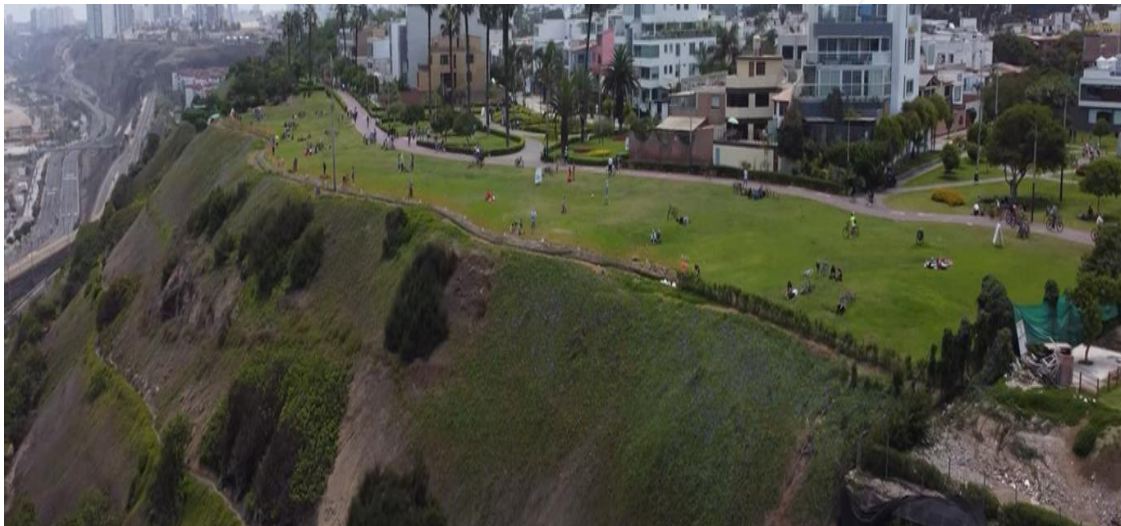
Se identificó 01 zona de potencial deslizamiento con posterior fase de derrumbe, condicionado a formas cóncavas en la parte alta del talud que podrían formar escarpes o zonas de arranque, los materiales se desplazarían por el talud con pendientes fuerte a muy escarpadas originando derrumbes que llegarían hasta la vía Costanera (figura 312).

**Figura 312.** Vista hacia la zona de un probable deslizamiento con fase de derrumbe.

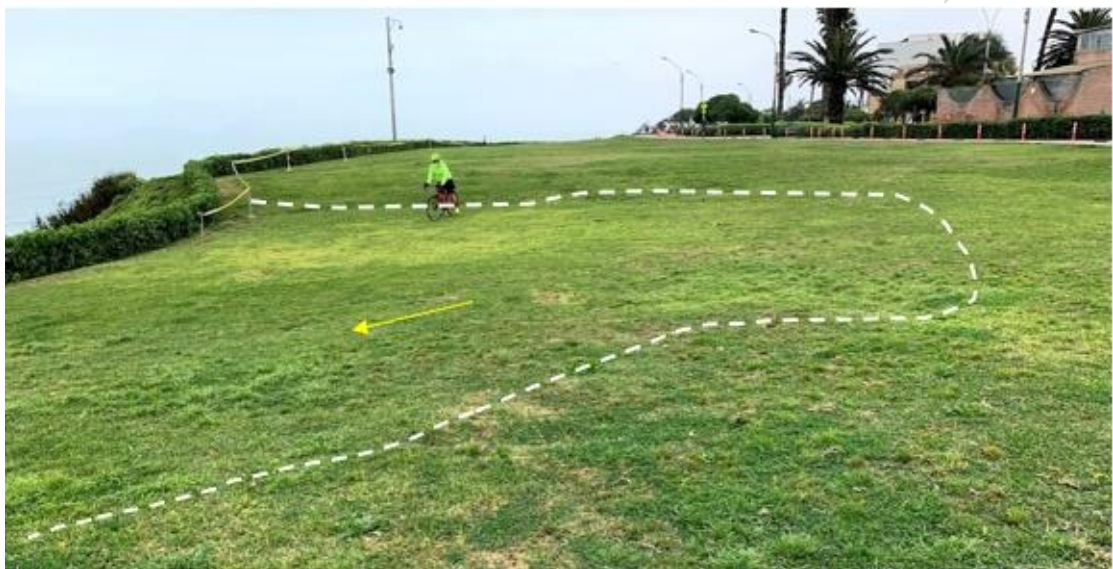
**Figura 314.** Hundimiento de forma circular en el Parque Mahatma Gandhi. Posiblemente corresponda a un deslizamiento en relleno antrópico.

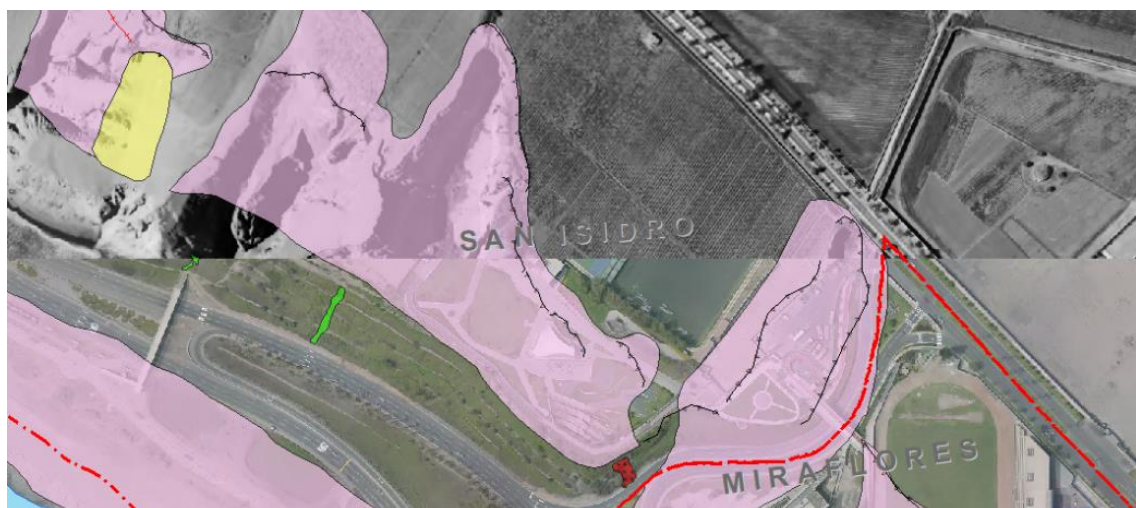
Se han proyectado 33 escarpes proyectados que se infieren como zonas inestables donde antes existían antiguas cárcavas que pueden producir zonas de fallas por deslizamientos o derrumbes (figura 315).

**Figura 315.** Ortofoto del año 1943 y la ortofoto actual donde se proyectaron escarpes de arranque de antiguas cárcavas.

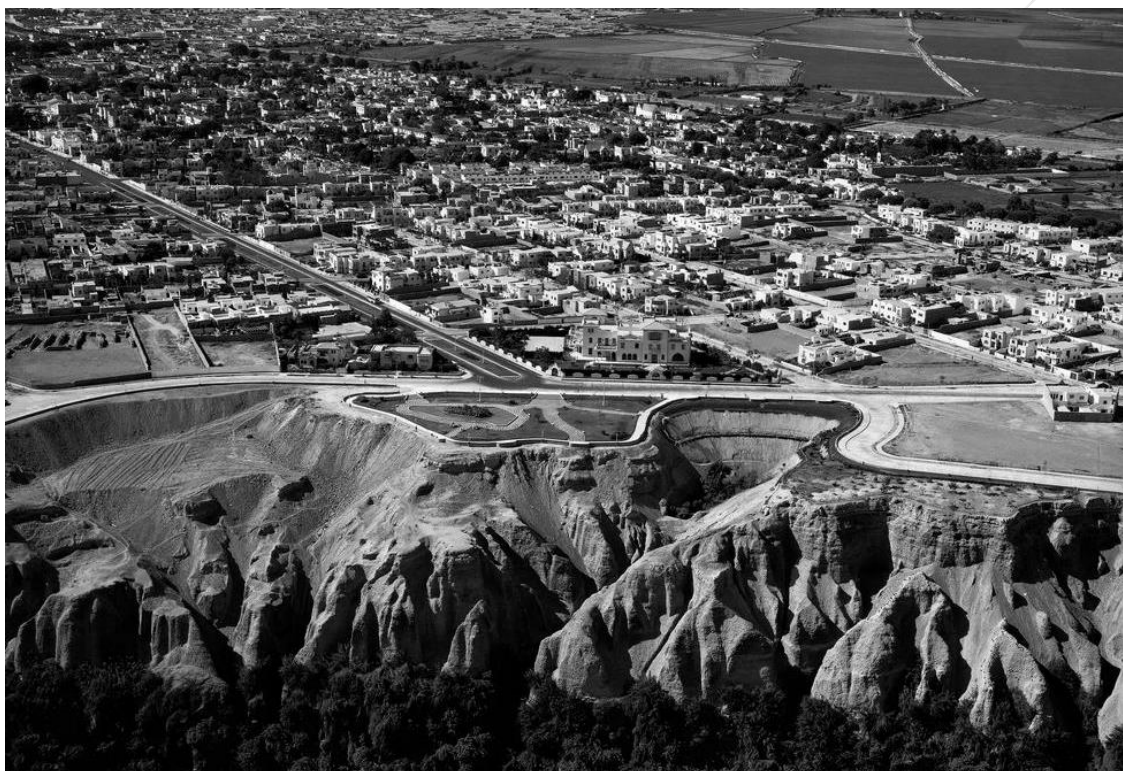
En el distrito de Miraflores se identificaron 08 zonas de deslizamientos con posterior fase de derrumbes, los deslizamientos fueron inferidos debido a la geoforma de las zonas de arranque donde se muestran escarpes con formas circulares a semicirculares (figura 320).

**Figura 320.** Vista hacia el acantilado en el distrito de Miraflores, actual Centro Comercial Larcomar.

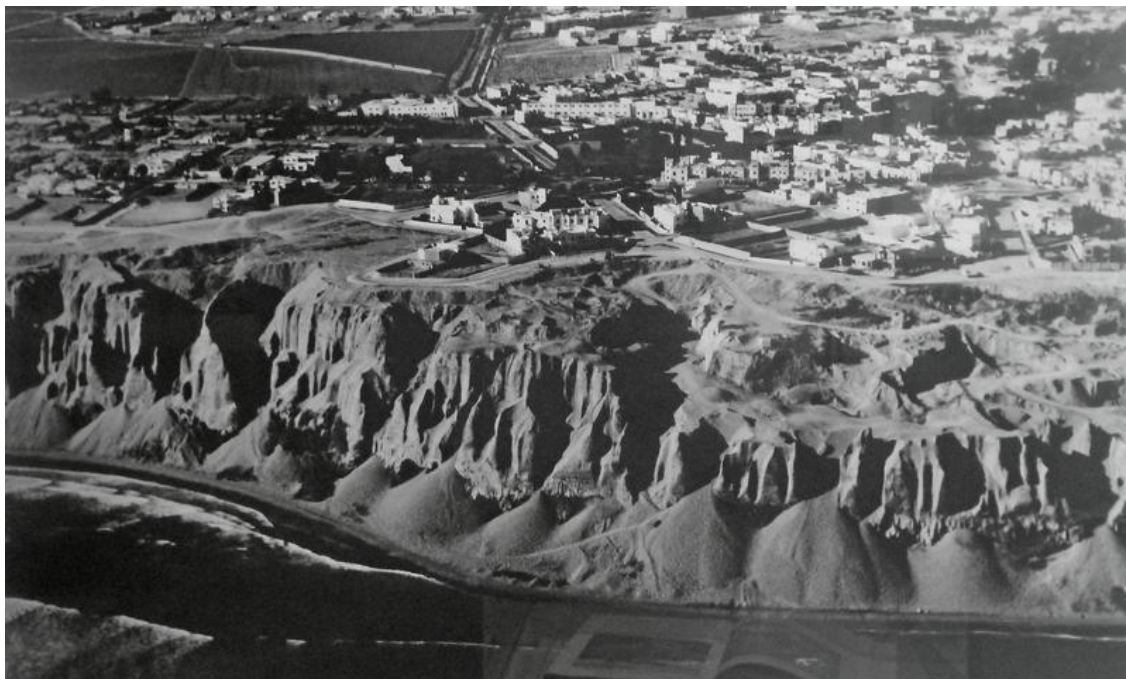
En el distrito de Miraflores, se identificaron 575 zonas de erosión en cárcavas y además de 43 zonas de surcos con mayor incidencia en pendientes bajas a llanas (figura 321).

**Figura 321.** Vista hacia el acantilado donde se observan cárcavas y surcos en el distrito de Miraflores.

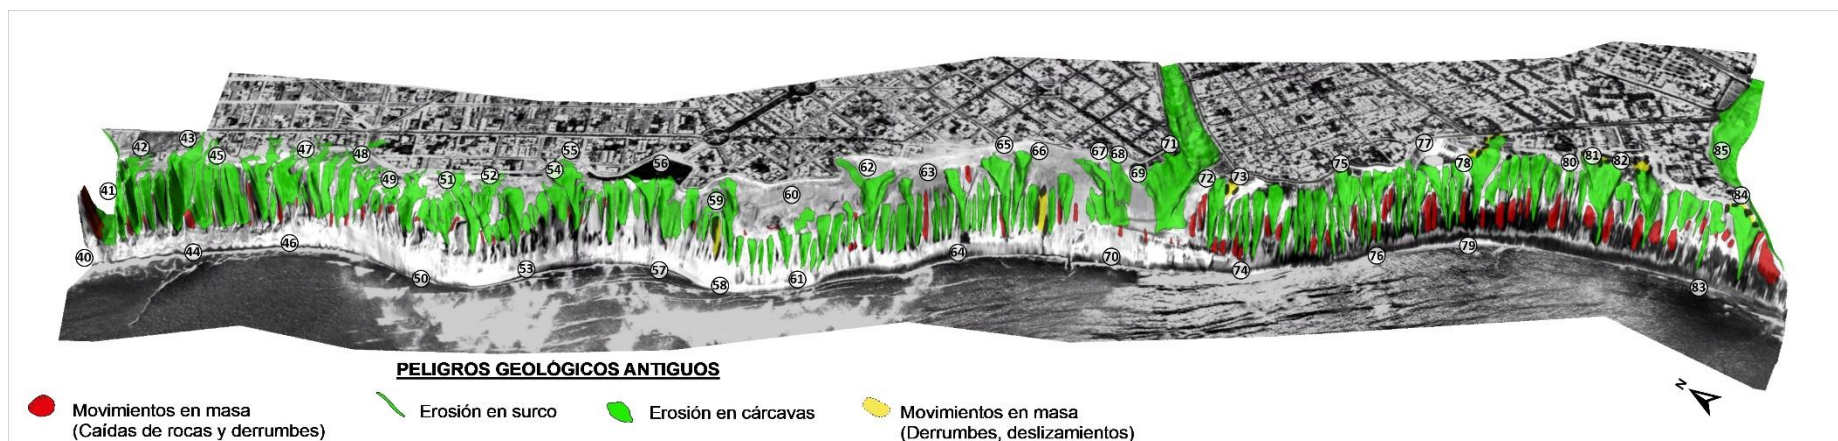
**Figura 322.** Peligros geológicos identificados en las ortofotos de los años 1943 y 1960 en el distrito de Miraflores.

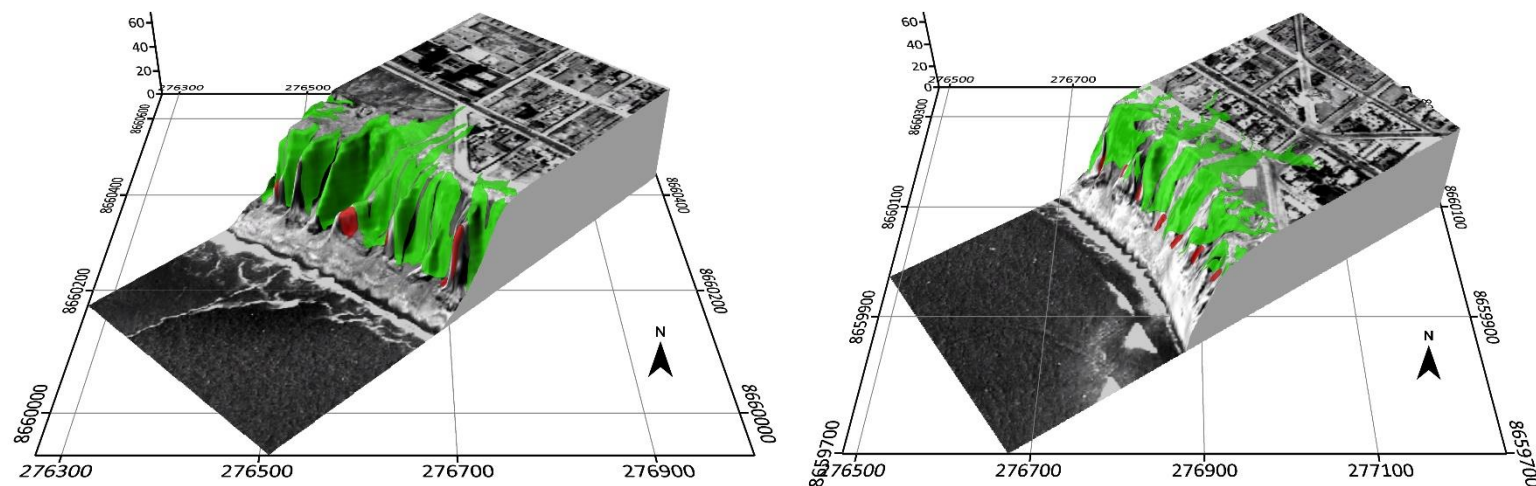
**Figura 323.** Sección MI-01 ubicado en el Complejo Manuel Bonilla donde se identificaron extensas cárcavas. Sección MI-02 ubicada en el Parque Malecón La Marina se identificaron caídas de rocas, derrumbes y cárcavas que se extienden hacia la planicie aluvial en el distrito de Miraflores.

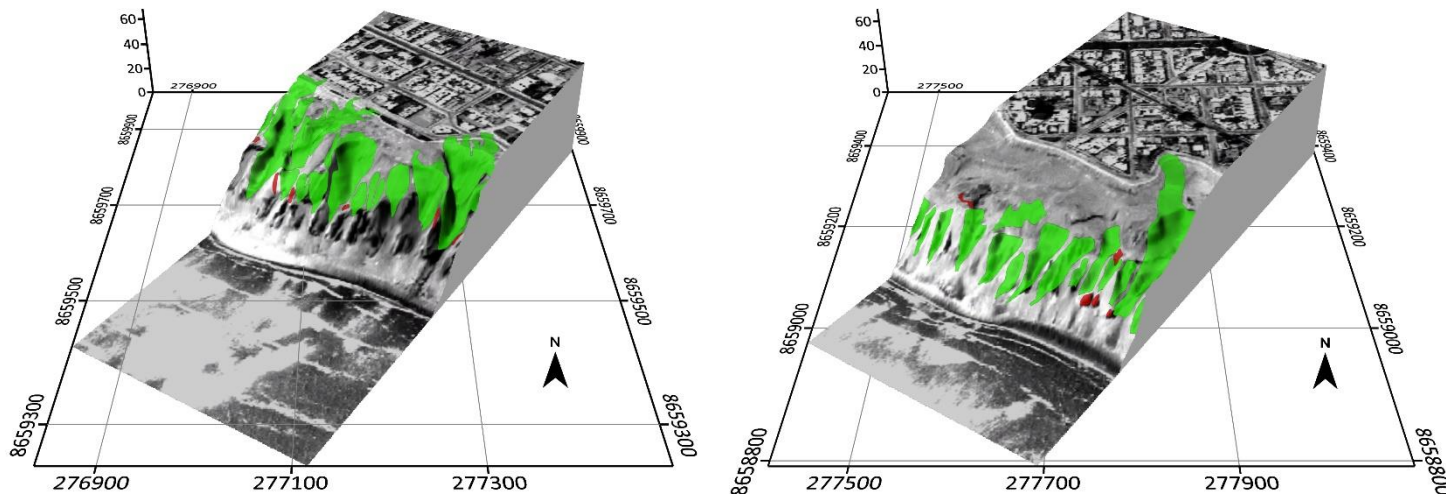
**Figura 324.** Sección MI-03 ubicada entre el Parque María Reiche y Playa Los Delfines se identificaron cárcavas y derrumbes en el acantilado. En la Sección MI-04 se identificaron cárcavas que se extienden hasta la planicie aluvial a la altura de Playa Punta Roquitas en el distrito de Miraflores.

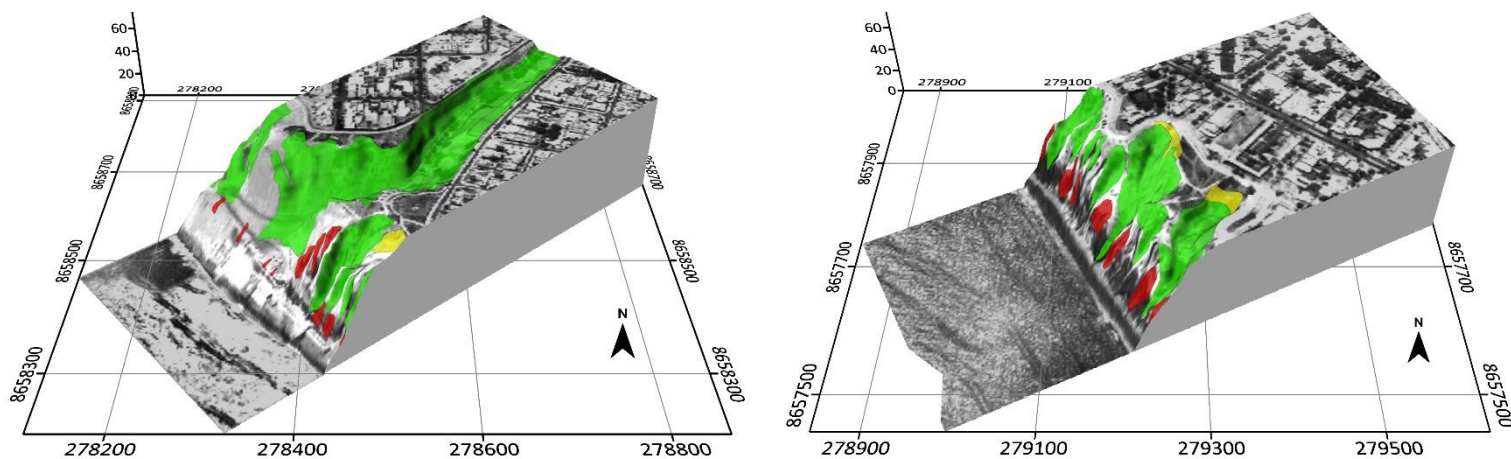
**Figura 325.** Sección MI-05 ubicado en la bajada Balta donde se infiere una extensa cárcava de 560 m de largo, además de caídas de rocas y derrumbes. Sección MI-06 ubicada entre el Mirador de La Reserva y el Parque Pedro Paulet se observan cárcavas y derrumbes en el distrito de Miraflores.
