**Informe Técnico N° A7351**

# CARACTERIZACIÓN GEOLÓGICA, HIDROGEOLÓGICA, EVALUACIÓN DE PELIGROS GEOLÓGICOS POR MOVIMIENTOS EN MASA E IDENTIFICACIÓN DE ZONAS DE DEPÓSITOS ANTROPOGÉNICOS EN LA COSTA VERDE

Distritos Barranco, Chorrillos, Miraflores, San Isidro,  
Magdalena del Mar, San Miguel

ENERO  
2023

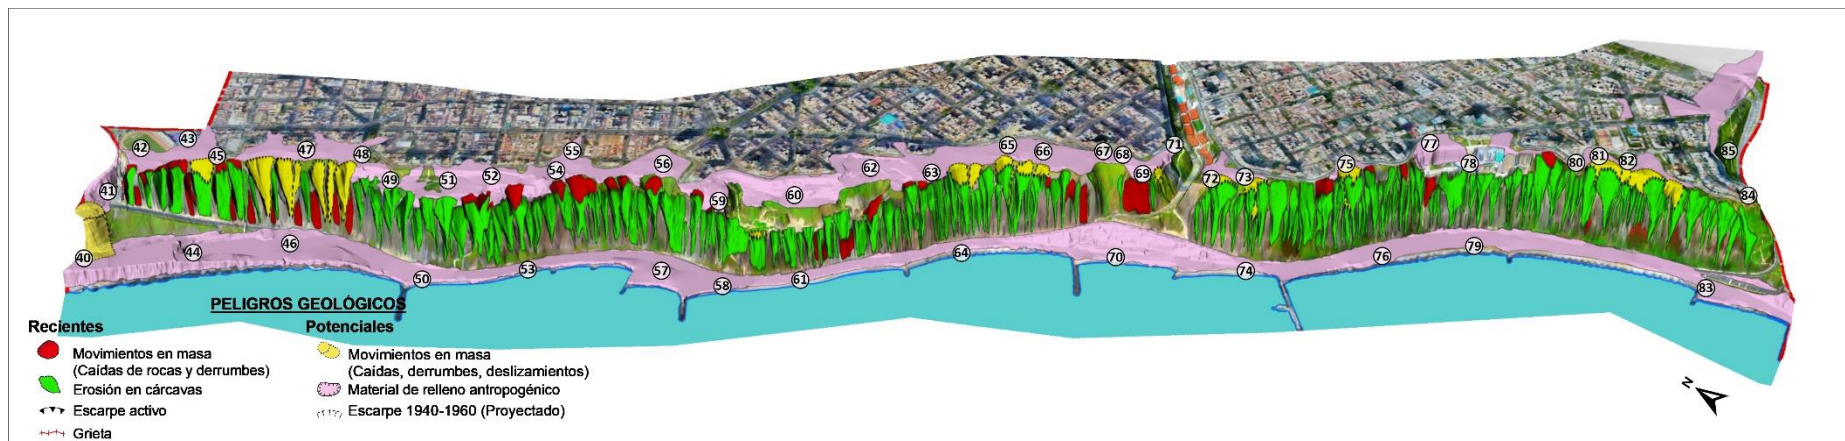
**Figura 333.** Peligros geológicos recientes y potenciales en el distrito de Miraflores.

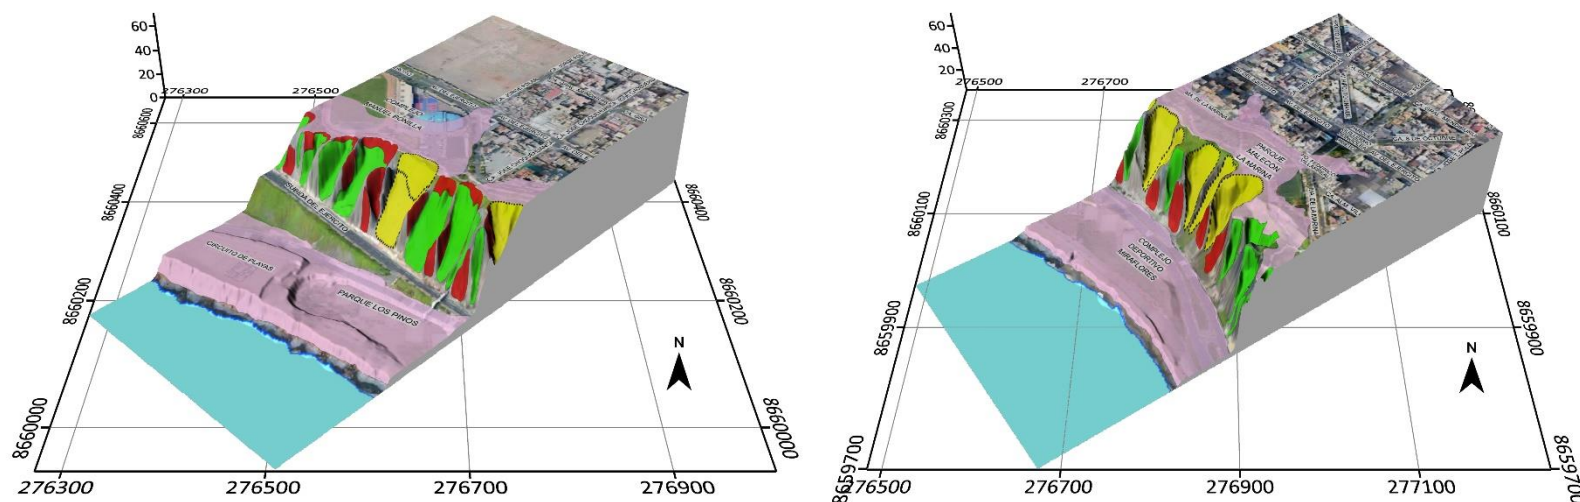
**Figura 334.** Sección MI-01 se identificaron potenciales hundimientos y deslizamientos en el Complejo Manuel Bonilla, además de caídas y derrumbes en el acantilado. Sección MI-02 en el acantilado en el distrito de Miraflores, se identificaron potenciales hundimientos en el Malecón de la Marina, además de deslizamientos-derrumbes.

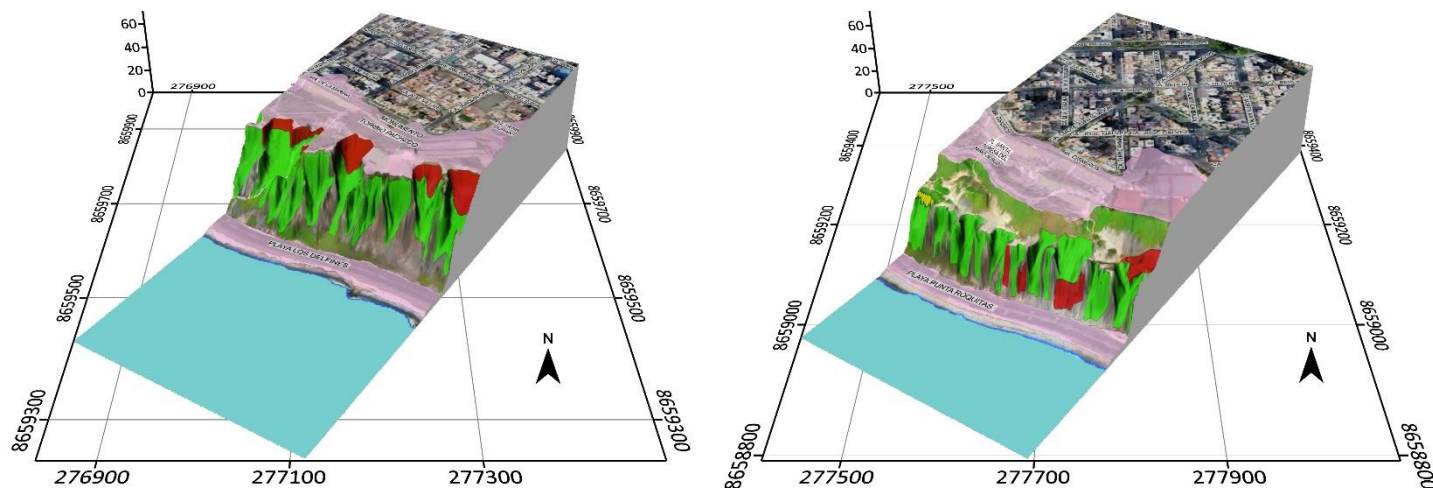
**Figura 335.** Sección MI-03 entre Malecón Toribio Pacheco y Playa Los Delfines se identificaron potenciales hundimientos y deslizamientos, además de cárcavas y caídas en el borde del acantilado. Sección MI-04 se identificaron potenciales hundimientos en el Parque Santa Teresa y Playa Punta Roquitas, además caídas en el acantilado.

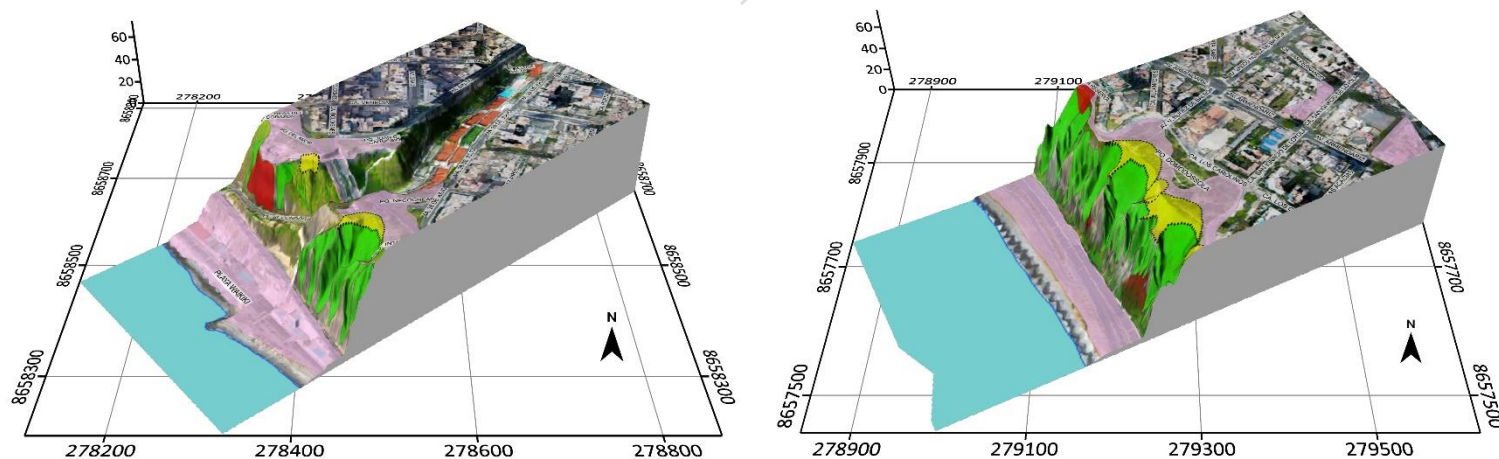
**Figura 336.** Sección MI-05 se identificaron potenciales hundimientos y deslizamientos-derrumbes en las inmediaciones de Bajada Balta. Sección MI-06 se infieren zonas de potenciales hundimientos, además de cárcavas y caídas en el acantilado en el distrito de Miraflores.

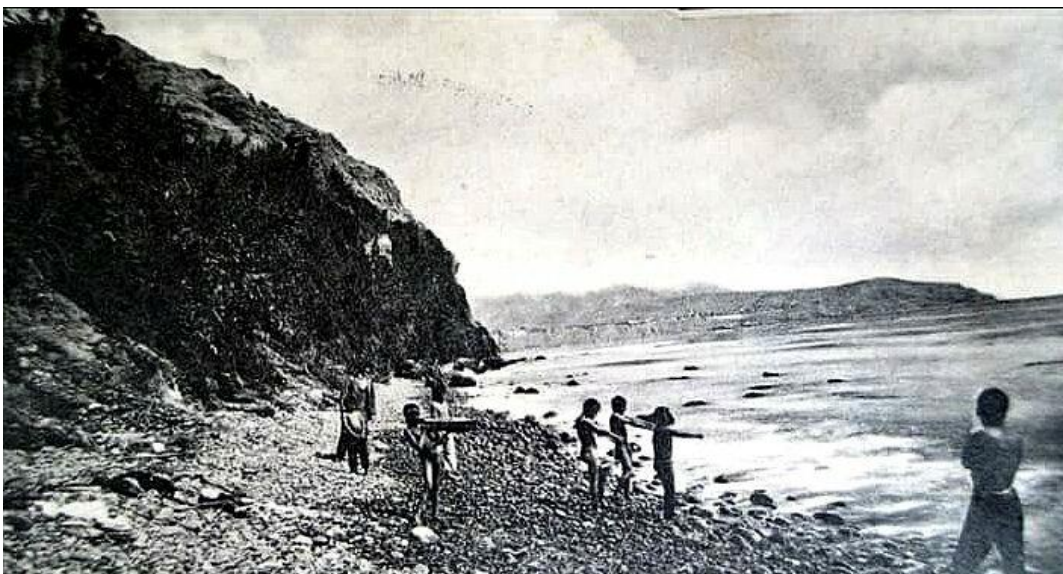
Corresponde al desplazamiento ladera debajo de masas de roca, suelo o ambas, a lo largo de superficies irregulares de arranque o desplome como una sola unidad. Se identificaron 28 zonas de derrumbes ubicadas en taludes con pendientes muy fuertes a muy escarpadas (figura 337).

**Figura 337.** Zonas de derrumbes en el acantilado del distrito de Barranco, donde se observan pendientes muy escarpadas.

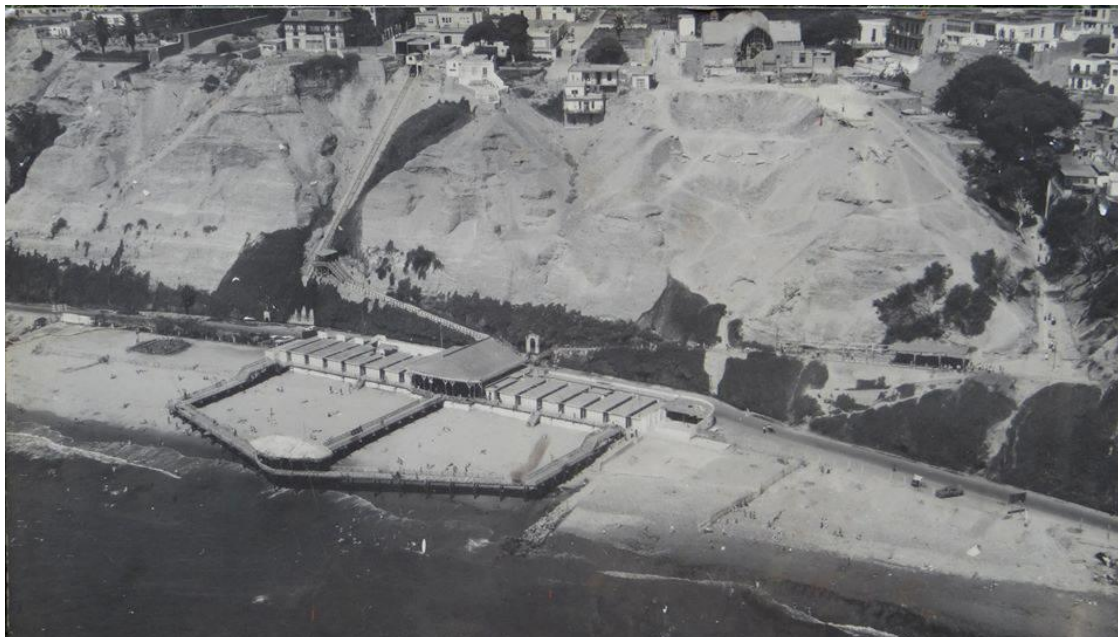
En el distrito de Barranco se identificaron 11 zonas de deslizamientos con posterior fase de derrumbes, los deslizamientos fueron inferidos debido a la geoforma de las zonas de arranque donde se muestran escarpes con formas circulares a semicirculares (figura 338).

**Figura 338.** Zonas de probables deslizamientos y derrumbes en el acantilado del distrito de Barranco, altura de Bajada de Baños.

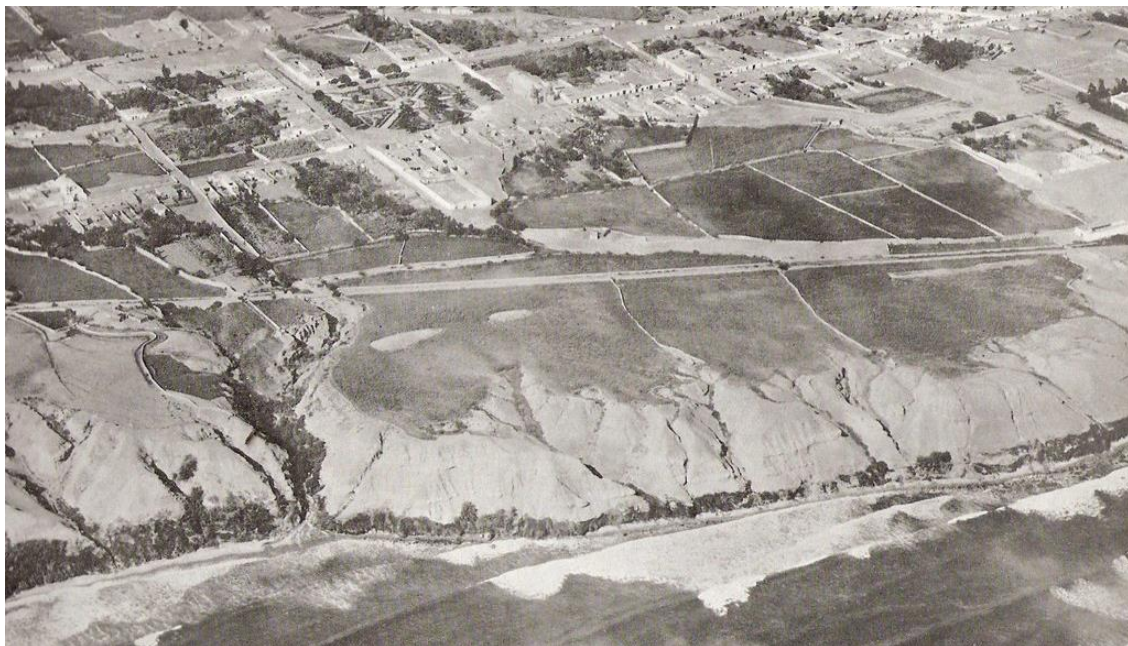
En el distrito de Barranco, se identificaron 47 zonas de erosión en cárcavas y surcos con mayor incidencia en pendientes bajas a llanas entre la planicie aluvial y el borde del acantilado donde la pendiente cambia a muy escarpada (figura 339).

**Figura 339.** Zonas de cárcavas y surcos en el acantilado de la Costa Verde, que erosionan hasta la planicie aluvial hasta el pie del acantilado en el distrito de Barranco.

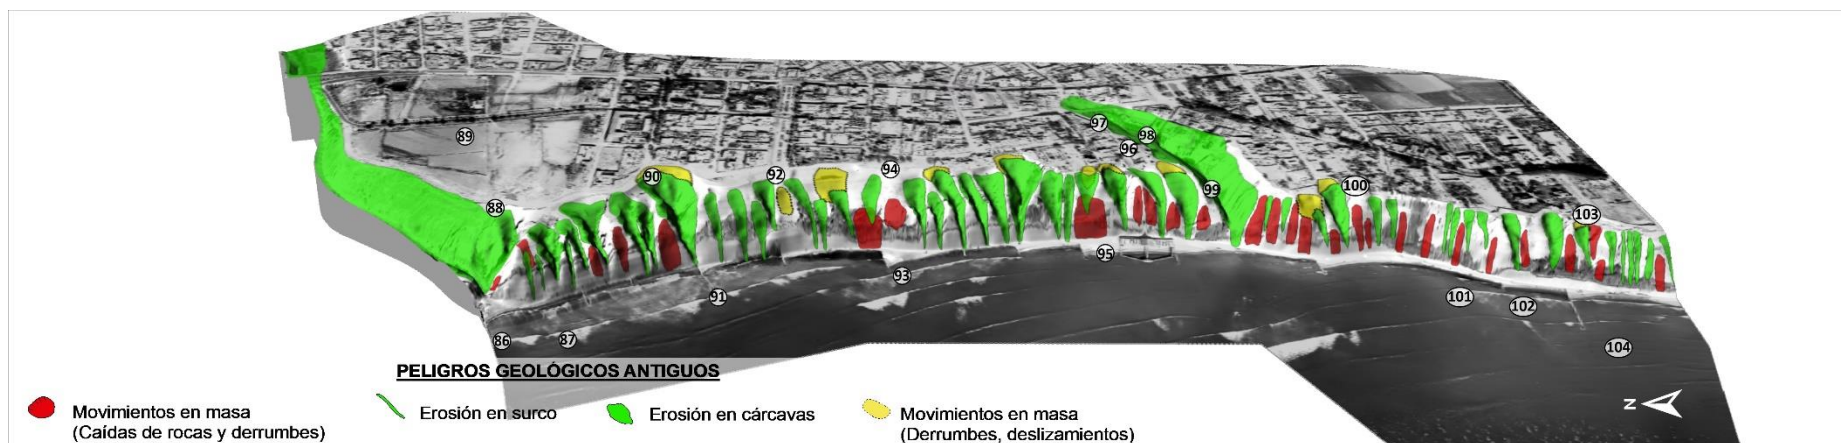
**Figura 340.** Peligros geológicos antiguos en el distrito de Barranco, identificado entre el año 1943 y 1960.

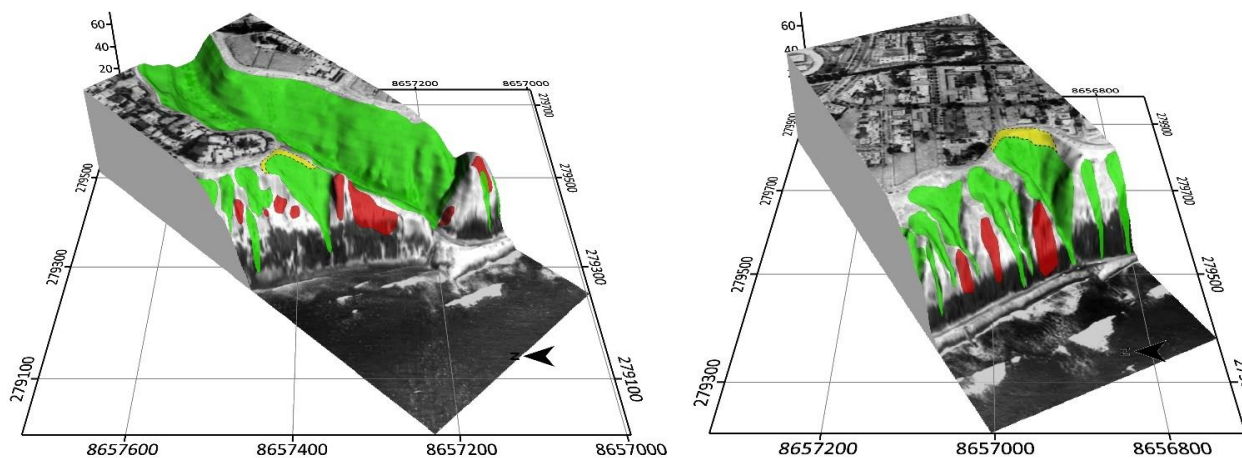
**Figura 341.** Sección B-01 se delimitó una cárcava con largo de 1 km y ancho de 150 m donde se ubica la Bajada de Armendáriz, además de caídas y derrumbes. Sección B-02 se identificaron cárcavas con longitudes de 149 m y ancho de 75 m, además se tienen caída de rocas y derrumbes en el sector Malecón Barranco y playa Barranquito.

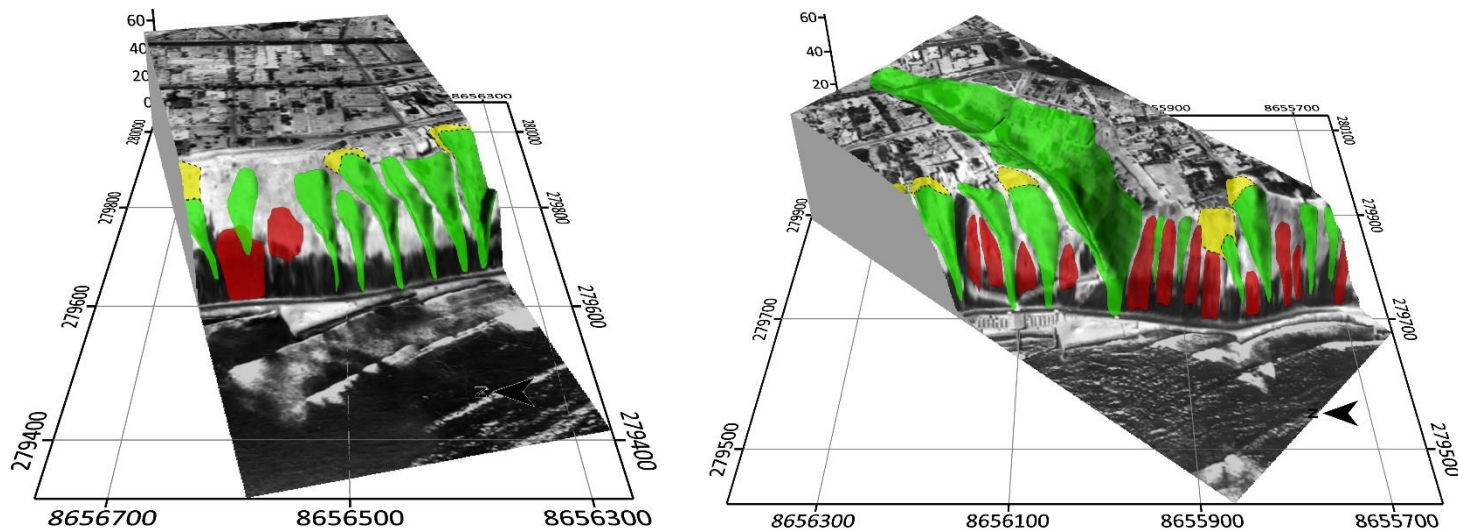
**Figura 342.** Sección B-03 se delimitaron varias cárcavas con longitudes entre 60 m y 115 m de largo y 50 m de ancho, además de caídas y derrumbes. Sección B-04 se observa una gran cárcava de 440 m de longitud que hoy es la "Bajada de Baños", además de caídas y derrumbes.

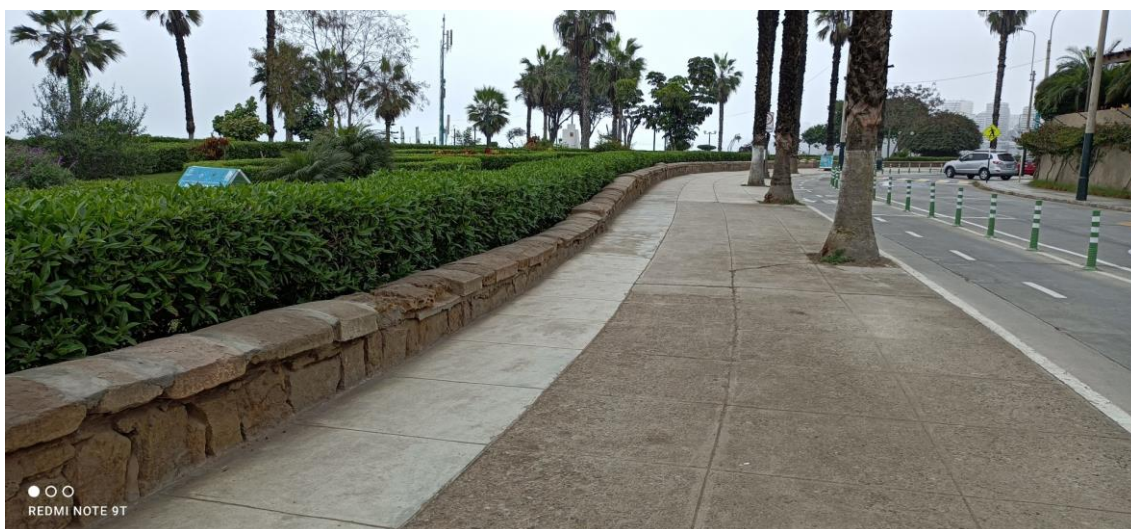
Se han proyectado 15 escarpes, se infiere como zonas inestables, son lugares o sectores donde existían cárcavas, que pueden generar deslizamientos o derrumbes (figuras 352 y 353).

**Figura 353.** Malecón de Barranco donde se identifican potenciales escarpes proyectados en base a la superposición de fotografías aéreas de los años 1943 y 1960 y la cartografía actual.

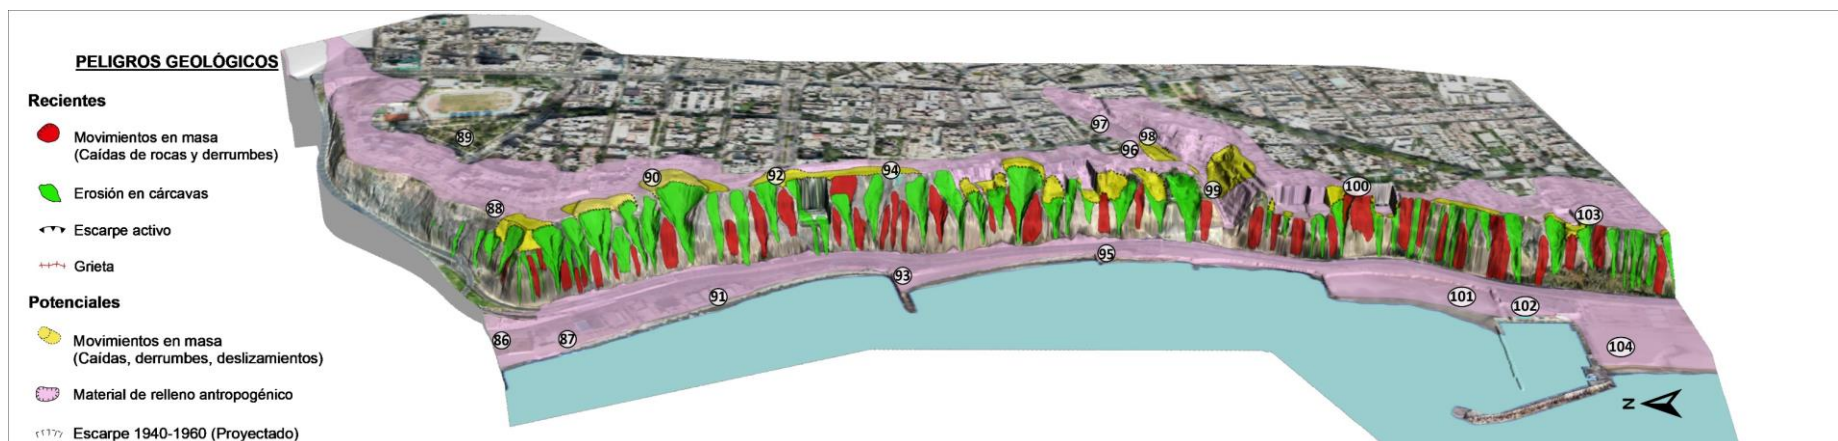
**Figura 354.** Peligros geológicos recientes y potenciales en el distrito de Barranco.

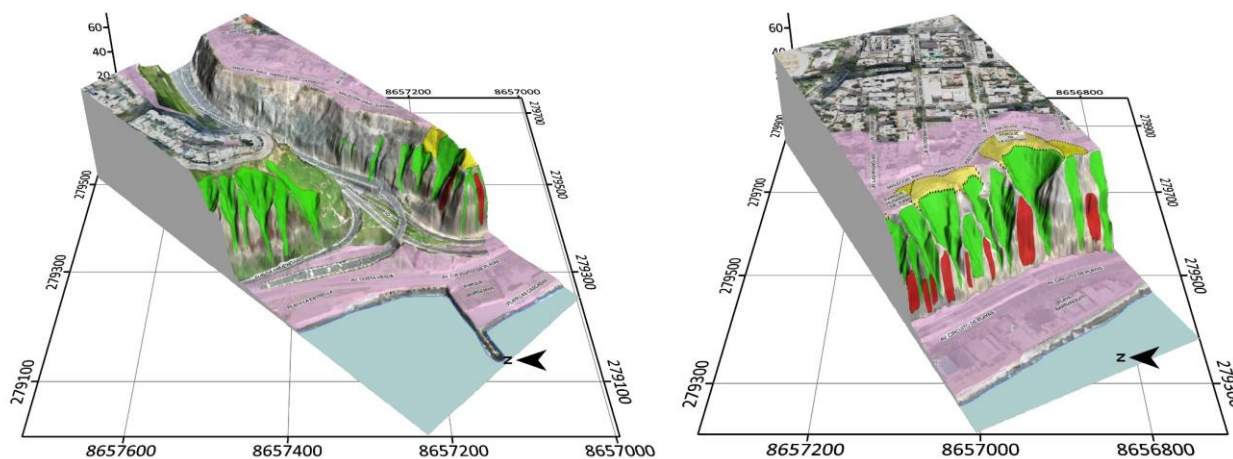
**Figura 355.** Sección B-01 ubicada en la Bajada de Armendáriz, se identificaron erosión en cárcava y potenciales hundimientos, además de deslizamientos-derrumbes y caída de rocas. Sección B-02 se identificaron deslizamientos-derrumbes, caída de rocas y zonas de potenciales hundimientos en las inmediaciones del sector Malecón de Barranco.

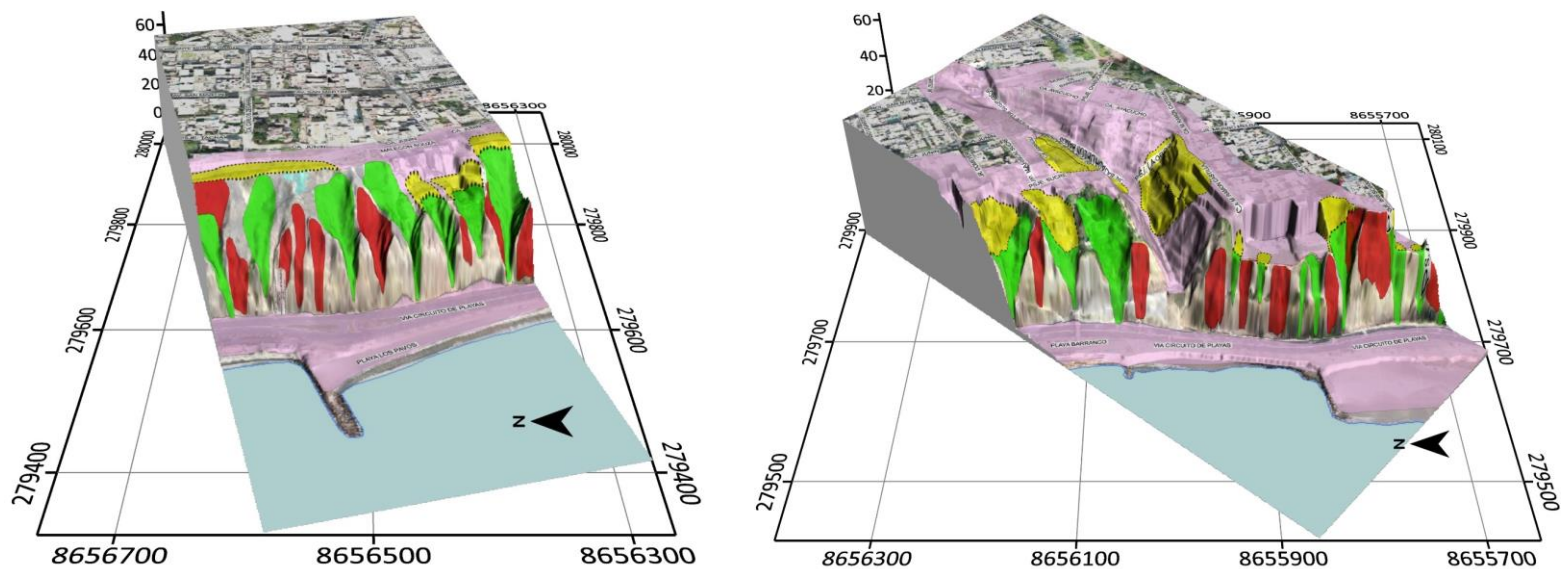
**Figura 356.** Sección B-03 ubicado en el Malecón Souza se identificaron deslizamientos-derrumbes, caída de rocas y zonas de potenciales hundimientos. Sección B-04 se delimitaron deslizamientos-derrumbes, caída y erosión en cárcavas en las inmediaciones de la Bajada de Baños en el distrito de Barranco.

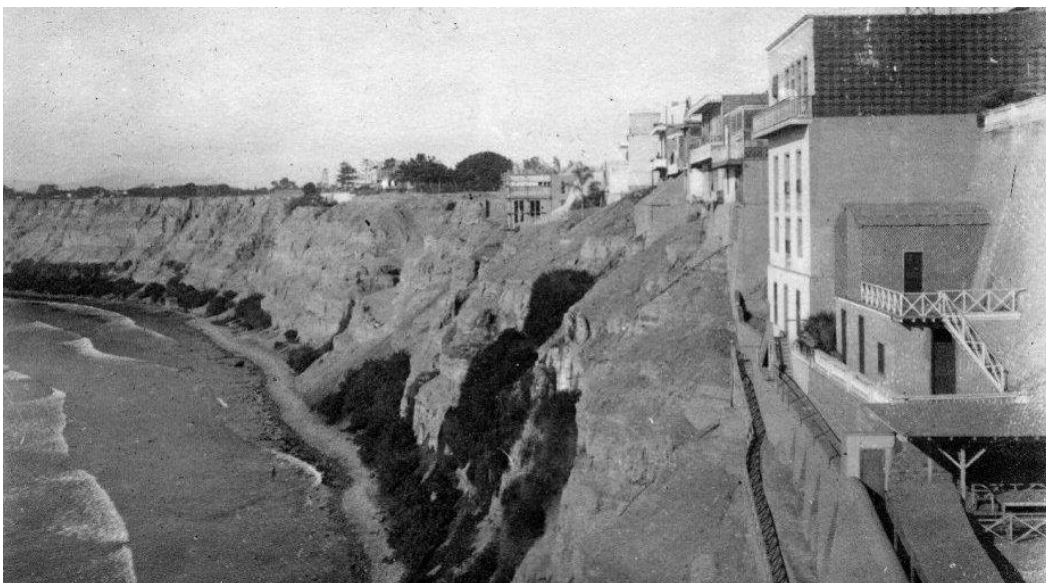
Corresponde al desplazamiento ladera debajo de masas de roca, suelo o ambas, a lo largo de superficies irregulares de arranque o desplome como una sola unidad. Se identificaron 41 zonas de derrumbes ubicadas en taludes con pendientes muy fuertes (figura 357).

**Figura 357.** Derrumbes desarrollados en tramos del acantilado donde se aprecia el talud con pendientes muy a muy escarpas. Fuente: *Limalaunica.pe*

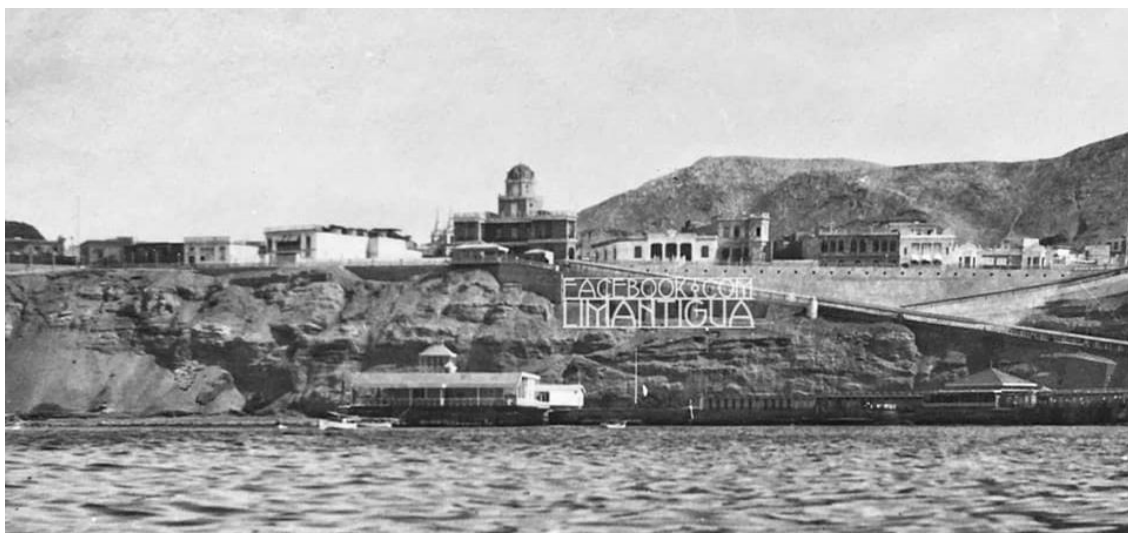
En el distrito de Chorrillos, se identificaron 27 zonas de erosión en cárcavas, que se desarrollan en gran parte del acantilado y se extienden pocos metros hacia la planicie (figura 359).

**Figura 359.** Vista hacia los acantilados de Chorrillos en el año 1960, se observan cárcavas en la parte norte del acantilado. Fuente: @limantigua.pe.

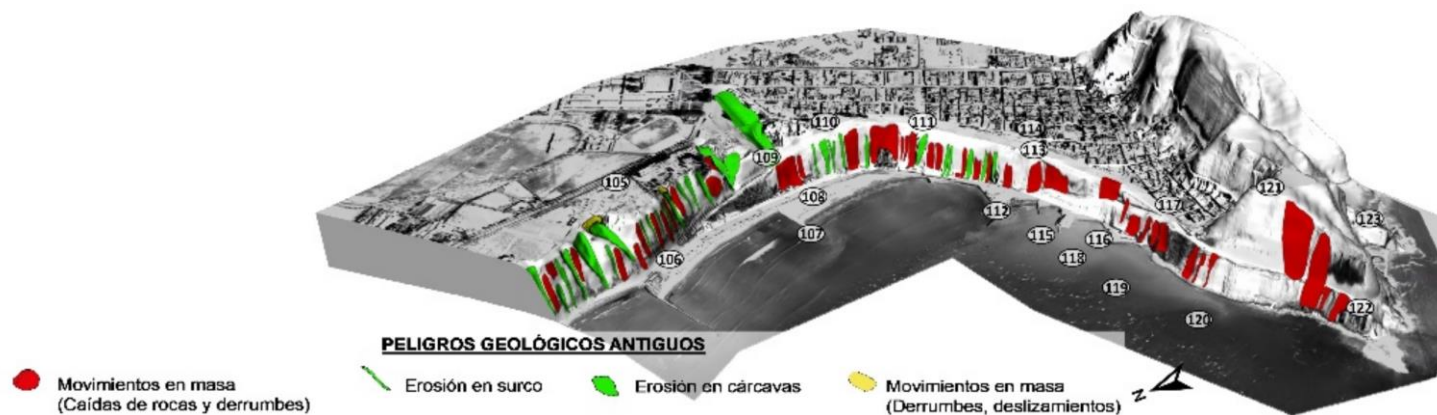
**Figura 360.** Peligros geológicos antiguos en el distrito de Chorrillos, cartografía de movimientos en masa mediante fotografías aéreas de los años 1943 y 1960.

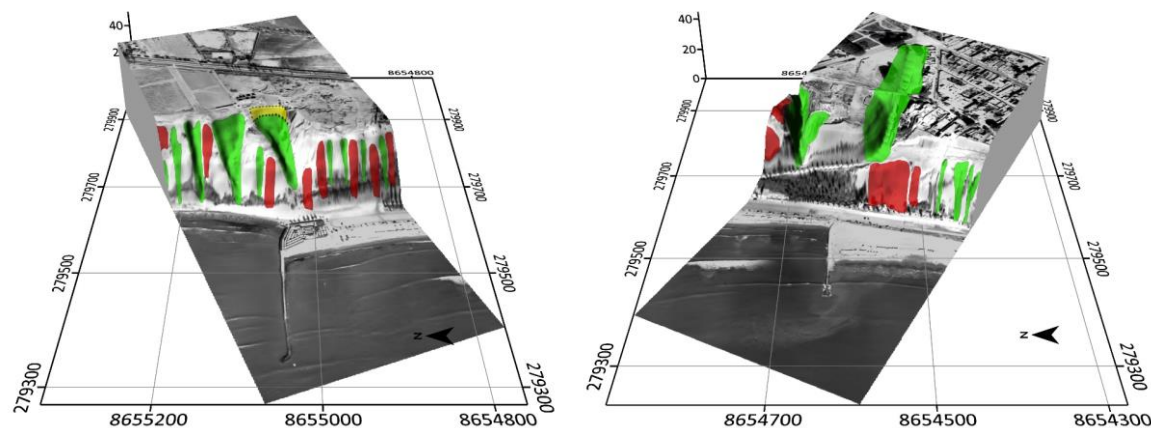
**Figura 361.** Sección CH-1, se identificaron derrumbes y caídas en el borde del acantilado, además de cárcavas y deslizamientos-derrumbes en las inmediaciones de la Explanada de Agua Dulce. Sección CH-02 se delimitó una extensa cárcava en la Bajada de Agua Dulce, además de caída de rocas y derrumbes.

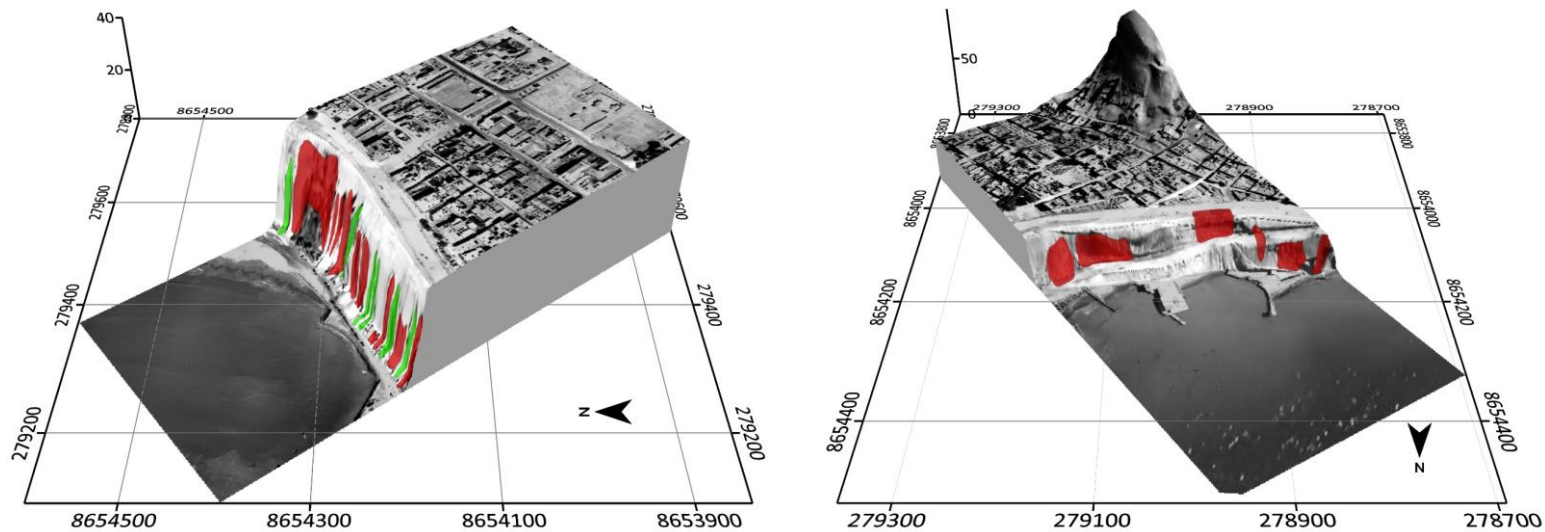
**Figura 362.** Sección CH-03 ubicada en el Malecón Chorrillos se identificaron derrumbes, caída de rocas y cárcavas que se desarrollan principalmente en el acantilado. Sección CH-04 se observan caída y derrumbes en el borde del acantilado en lo que hoy es el Club Regatas en el distrito de Miraflores.

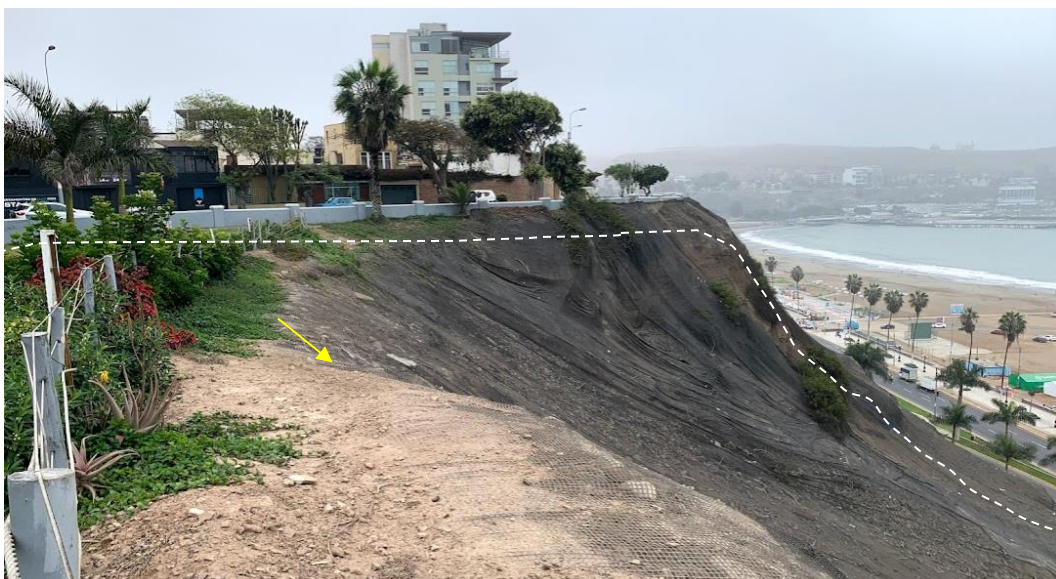
Se cartografiaron e inventariaron mediante imágenes satelitales multitemporales con rangos de 10 a 20 años, desde el año 2000 a la actualidad. Se identificaron 40 derrumbes que se distribuyen en el acantilado sobre relieves con pendientes muy escarpadas. Los taludes están conformados por conglomerados muy erosionados medianamente húmedos y con coberturas antropogénicas (figuras 363, 364, 365 y 366).

**Figura 363.** Vista hacia el sur de parque Malecón Costa Sur.

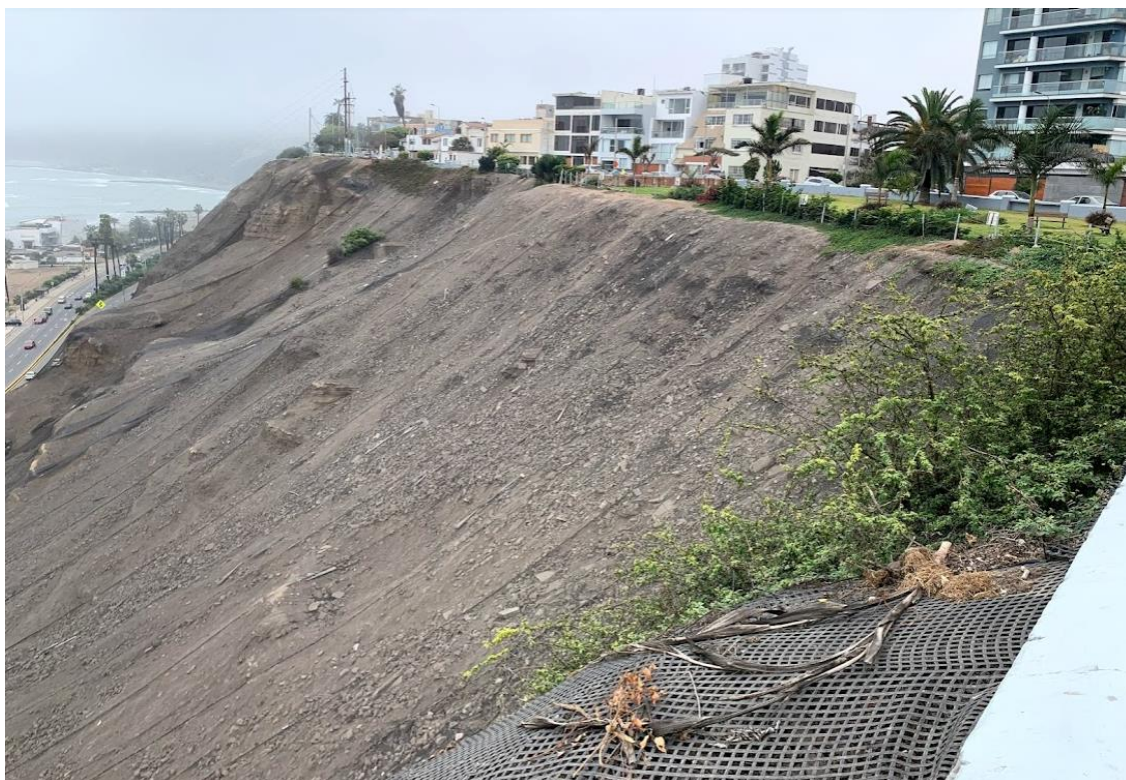
**Figura 364.** Vista hacia el norte de parque en Malecón Costa Sur ubicado sobre relleno antrópico reciente.

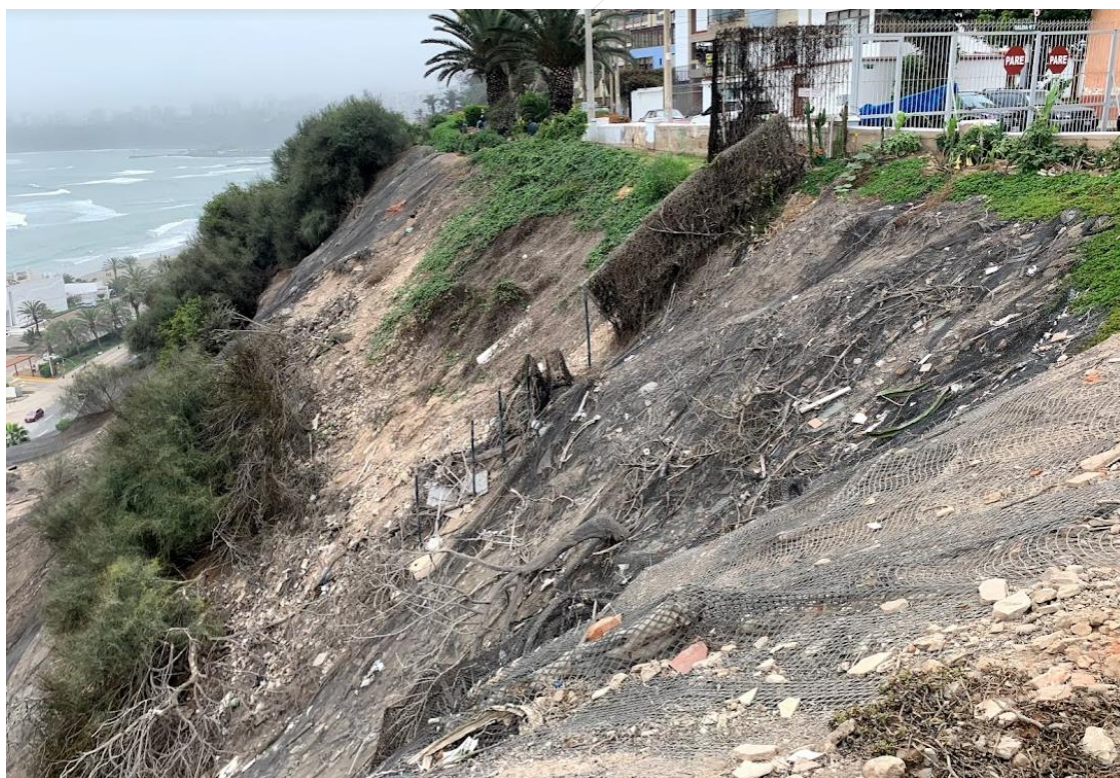
**Figura 365.** Rellenos recientes entre límite de Chorrillos y Barranco.

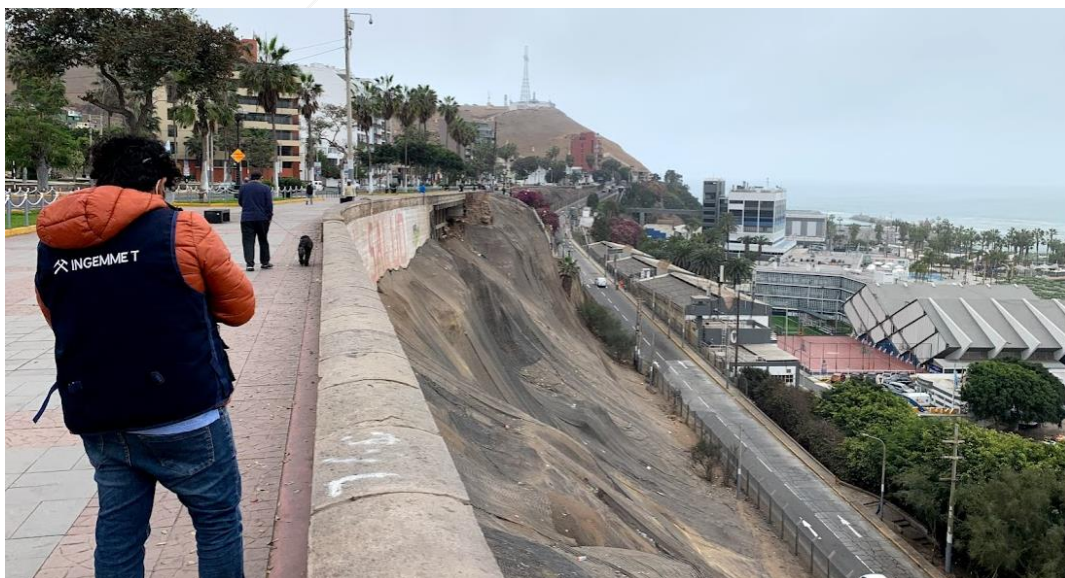
Se identificaron 8 zonas de potencial deslizamiento con posterior fase de derrumbe, condicionado a formas cóncavas en la parte alta del talud que podrían formar escarpes o zonas de arranque, los materiales se desplazarían por el talud con pendientes fuerte a muy escarpadas originando derrumbes que llegarían hasta la vía Costanera (figuras 368 y 369).

**Figura 368.** Pase aéreo sobre derrumbe reciente en Malecón de Chorrillos.

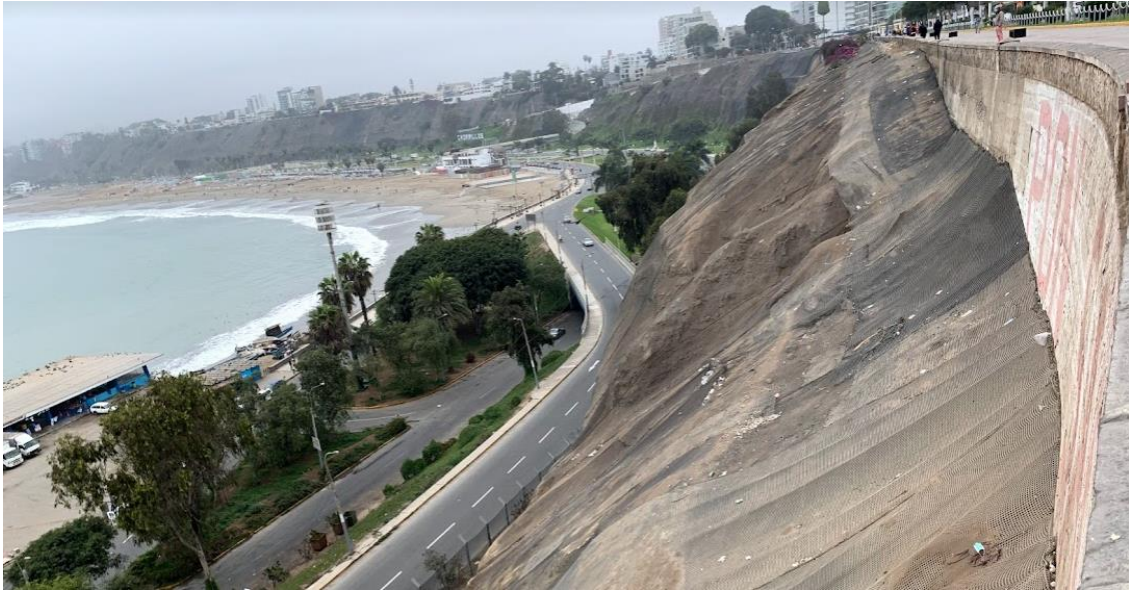
**Figura 369.** Rellenos antrópicos recientes cubiertos por geomalla.

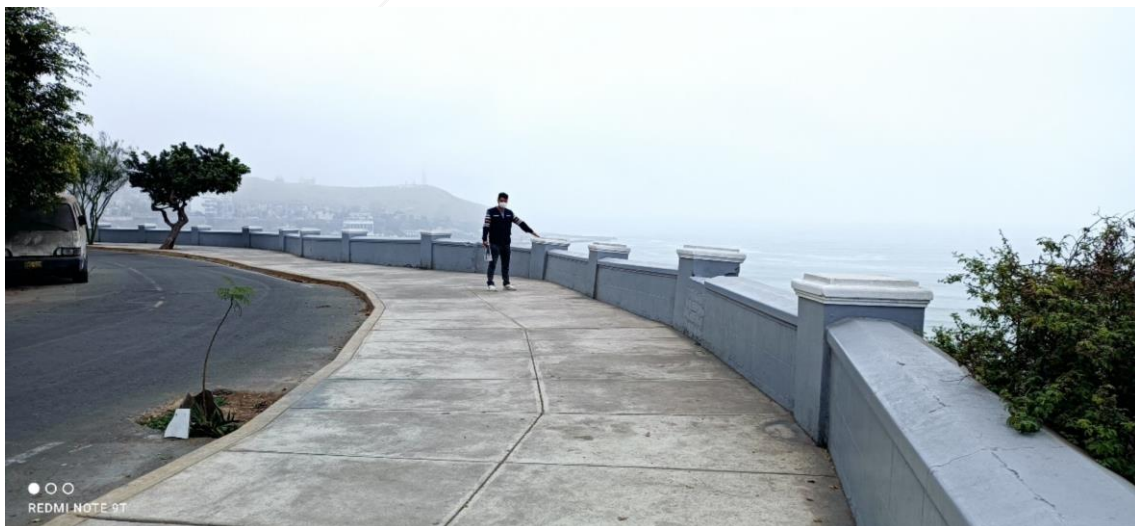
El análisis de esta información ha permitido inferir nuevas zonas de inestabilidad denominadas como escarpes proyectados inferidos en base a la información disponible de los años 1943 y 1960 (figuras 371 y 372).

**Figura 372.** Escarpes proyectados en el Malecón Costa Sur en donde se observan muros inclinados.

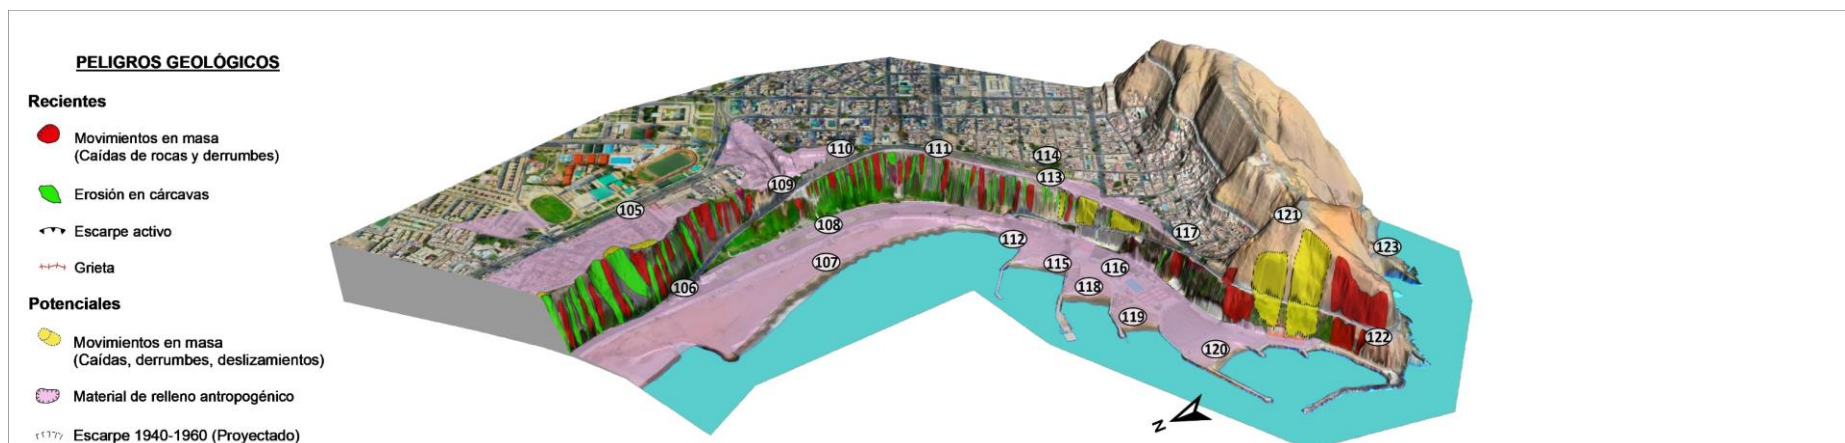
**Figura 373.** Peligros geológicos recientes y potenciales en el distrito de Chorrillos.

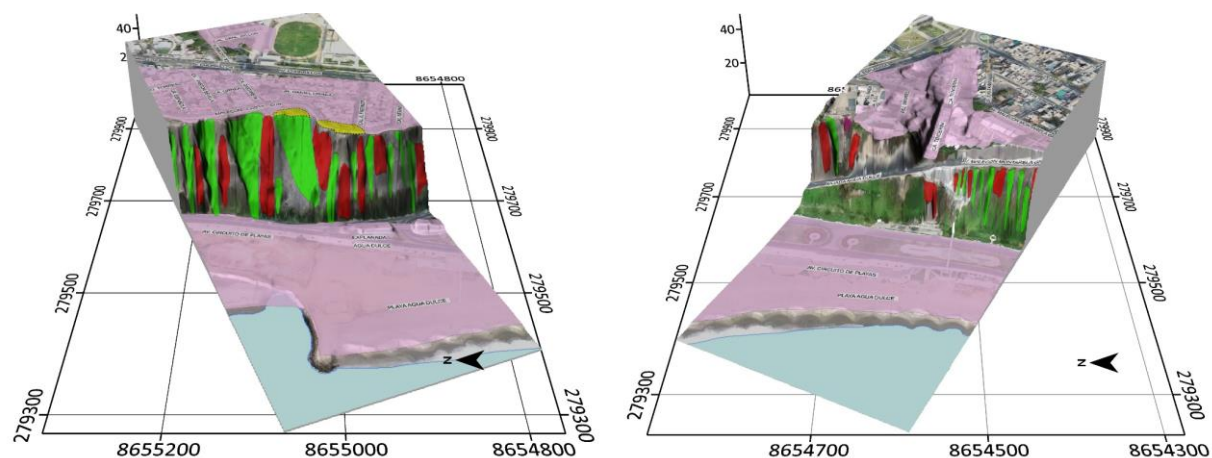
**Figura 374.** Sección CH-01 ubicada en la explanada de Agua Dulce donde se identifican deslizamientos-derrumbes, caídas y cárcavas, además de extensas zonas de potenciales hundimientos. Sección CH-02 se identificaron caídas y cárcavas, además de, zonas de potenciales hundimientos en las inmediaciones de la Bajada de Agua Dulce y la Vía Costanera.

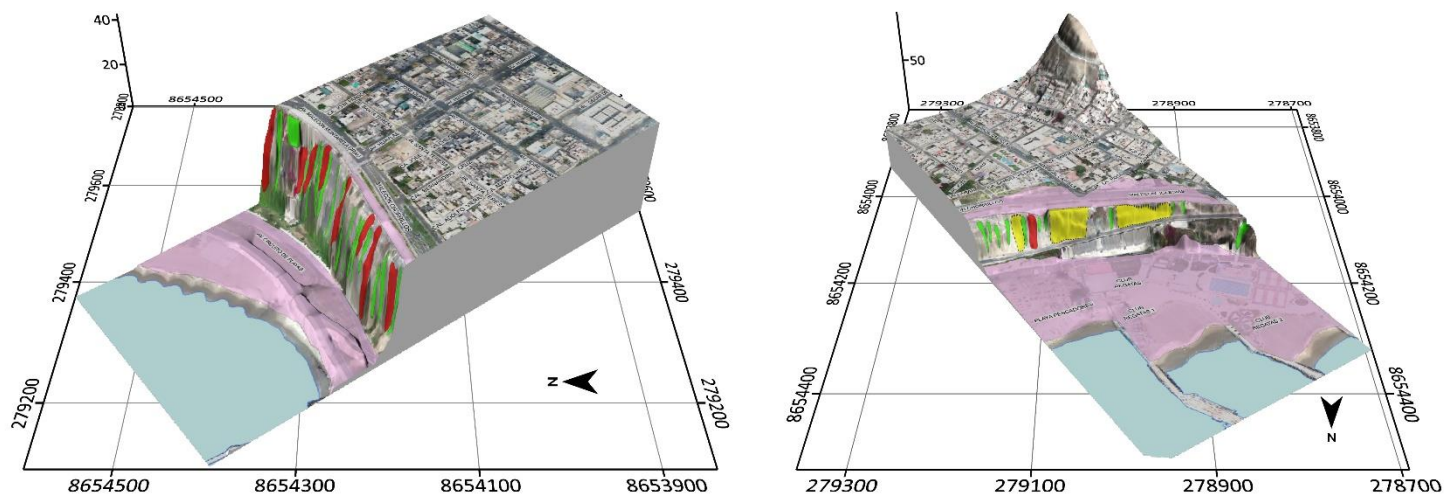
**Figura 375.** Sección CH-03 se identifican caídas y cárcavas, además de zonas de potenciales hundimientos en las inmediaciones del Malecón Chorrillos. Sección CH-04 ubicado en el Club Regatas se identificaron deslizamientos derrumbes, caídas y cárcavas, además de extensas zonas de hundimientos.
