Informe Técnico N° A7384

EVALUACIÓN DE PELIGROS GEOLÓGICOS POR MOVIMIENTOS EN MASA EN EL CONDominio FLOR DEL VALLE

Departamento Áncash
Provincia Yungay
Distrito Ranrahirca

MAYO
2023

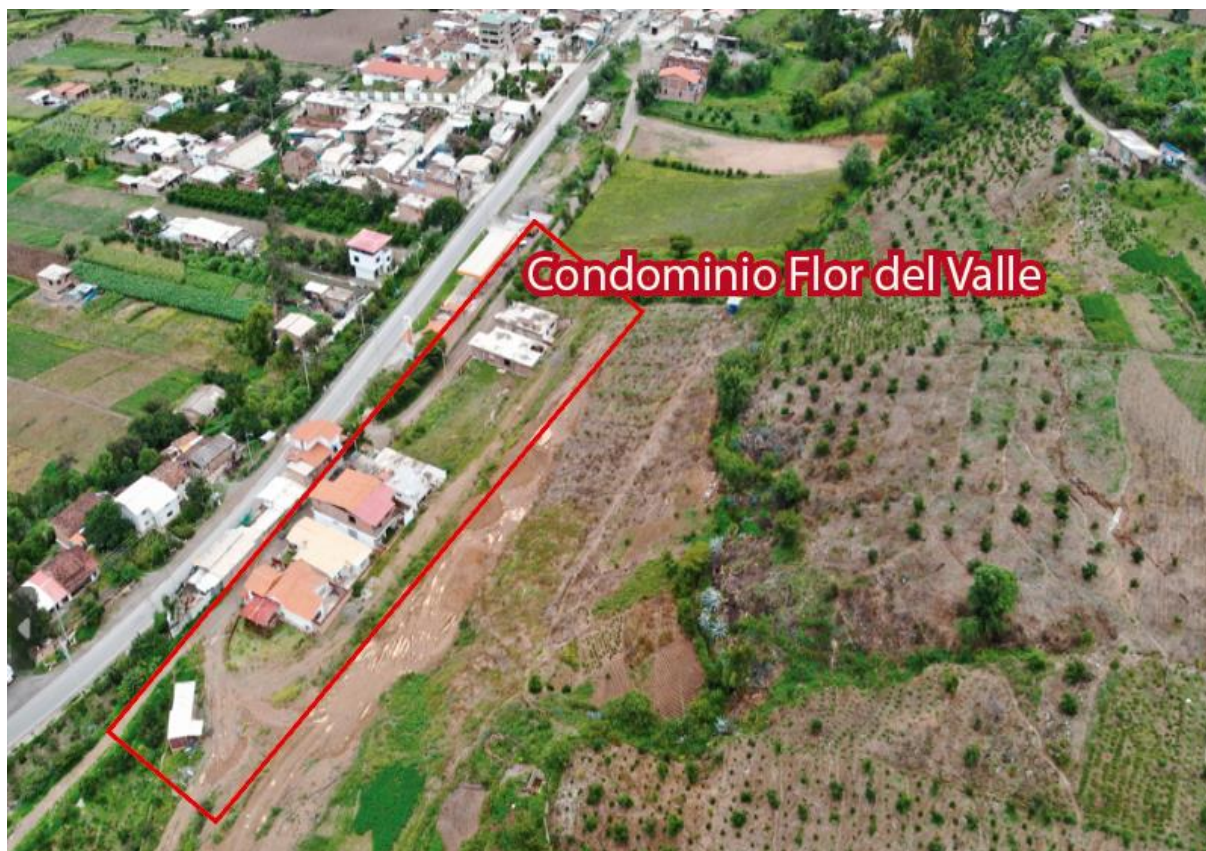
Figura 3. Vista aérea del condominio Flor del Valle.

El condominio Flor del Valle conformado recientemente, cuenta con un aproximado de 07 viviendas de construcción en material noble (figura 3).

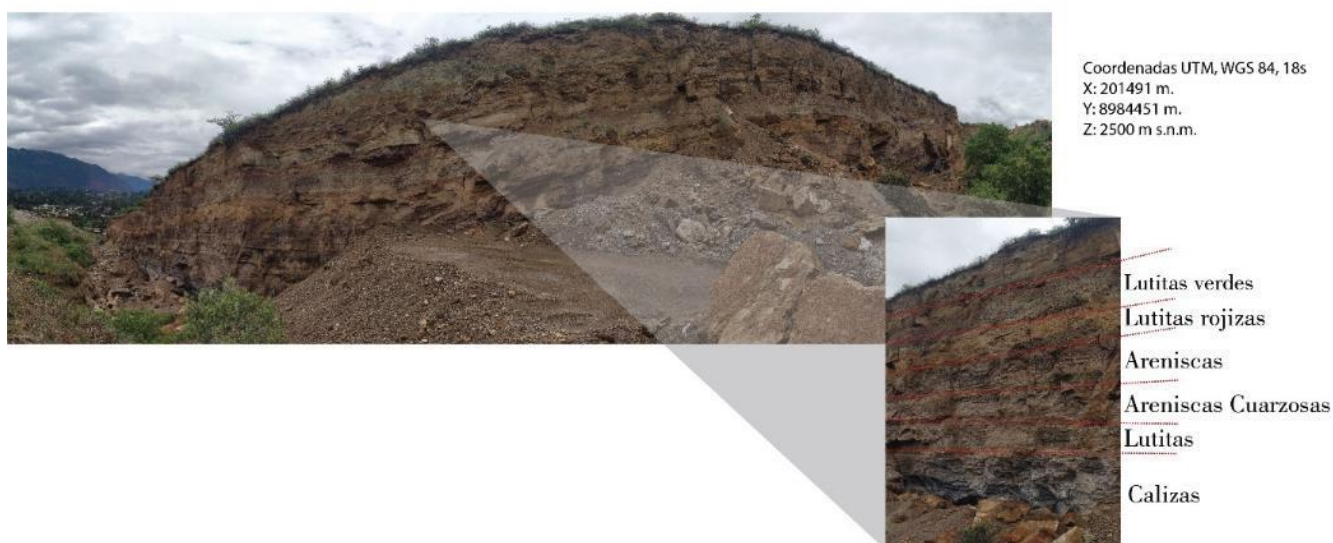
Figura 5. Intercalación de areniscas y lutitas (Formación Chimú) sobreyaciendo a calizas

Esta formación se puede observar en el corte de ladera de una cantera de calizas ubicada en la parte superior del condominio Flor del Valle, donde se ve la intercalación de areniscas y lutitas que sobreyacen a cuerpos calcáreos (figura 5). estos afloramientos generan suelos residuales arcillosos y medianamente plásticos de fácil remoción.

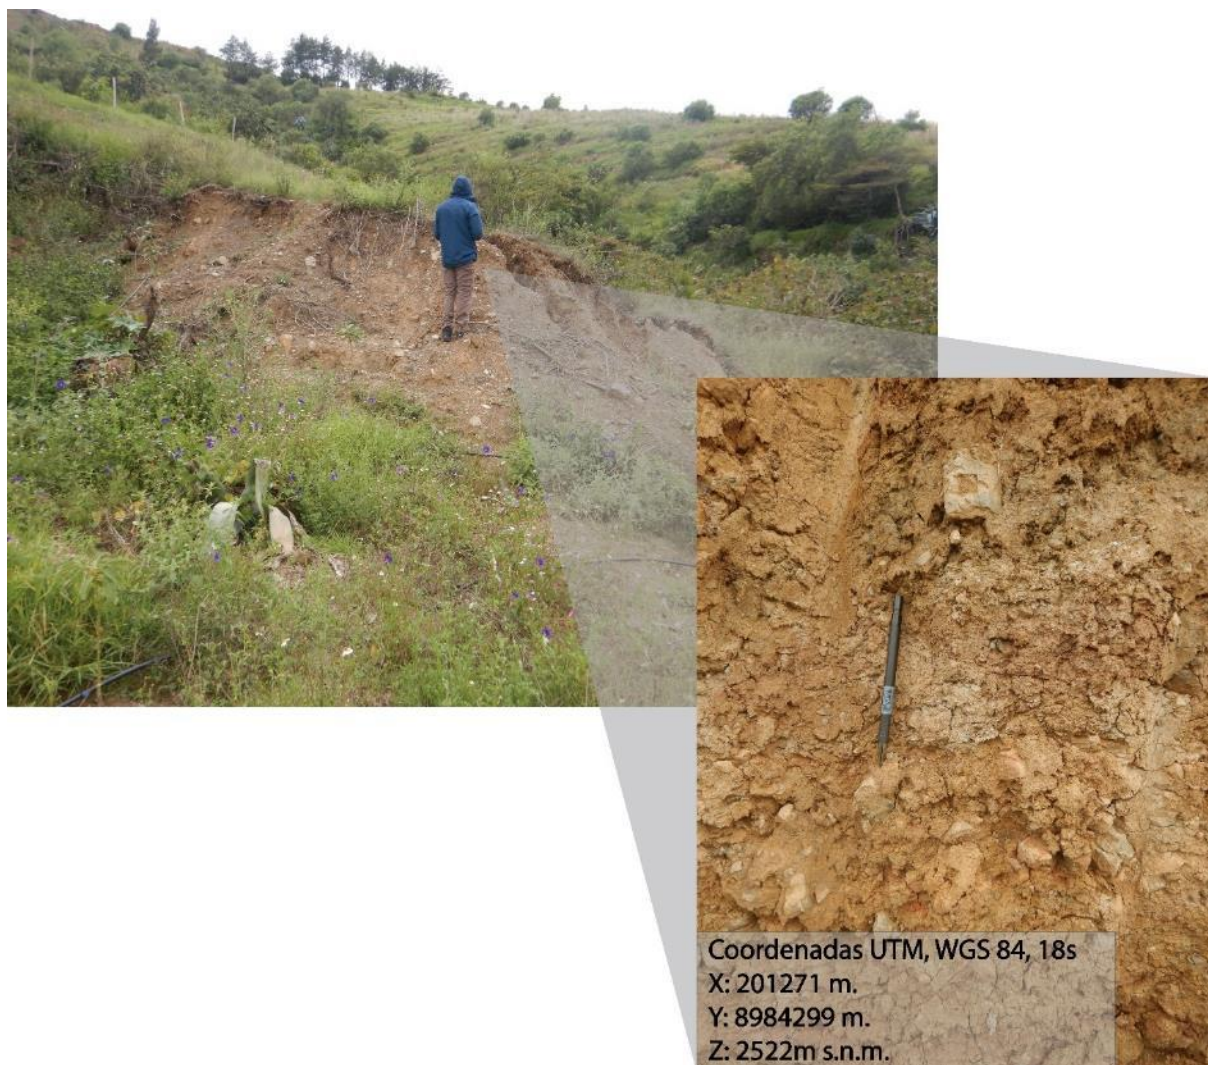
Figura 8. Depósitos coluvio-deluviales ubicados en la parte alta del condominio de Flor del Valle.

Estos depósitos están constituidos por materiales de secuencias de gravas arcillosas con arenas y limos, dentro del material también se observan cantos y bloques con diámetro de hasta 1 m, de composición calcárea y areniscas cuarzosas; estos depósitos se encuentran medianamente saturados y poseen mediana plasticidad, una clasificación tentativa (S.U.C.S), las ubicarían entre gravas limosas (GM) y gravas arcillosas (GC), esta característica sumada a la saturación constante del terreno por procesos de riego, canales no revestidos y sobre todo la infiltración de las aguas por altas precipitaciones pluviales del mes de marzo, las hacen susceptibles a generar movimiento en masa (figuras 8 y 9).

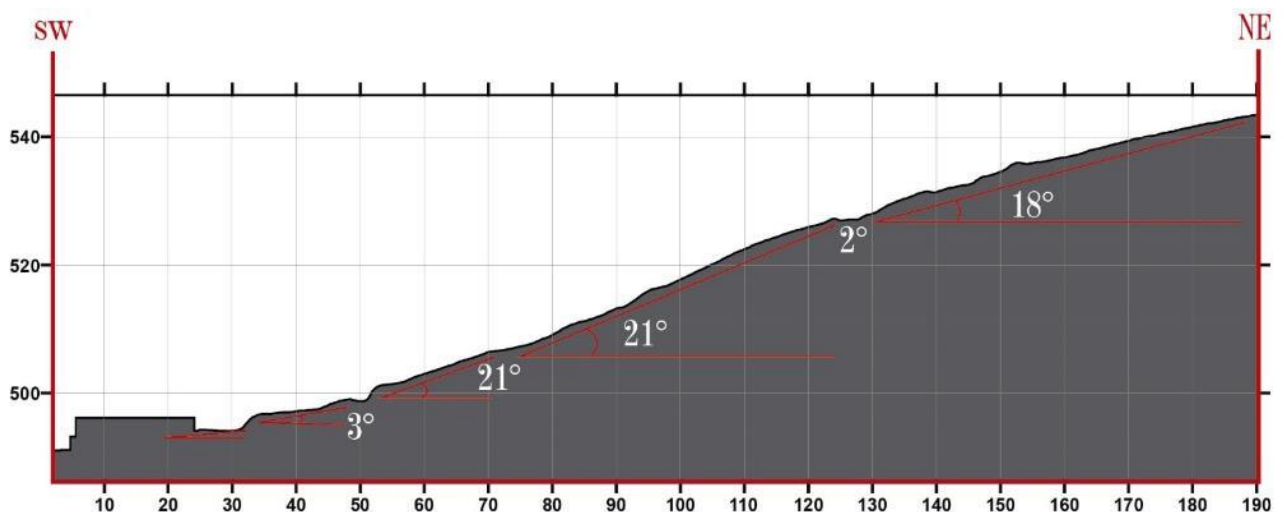
Figura 11. Perfil A-A' del corte presentado en el mapa 2 anexo 1, muestra las pendientes del terreno en base a un DSM de 4 cm/px.

>45°	Muy escarpado	Estas pendientes se representan por cortes de talud en la ladera suroeste del cerro Flor del Valle, donde las caras de talud modificado antrópicamente tiene pendientes promedio de 78° y alturas de 4 m..

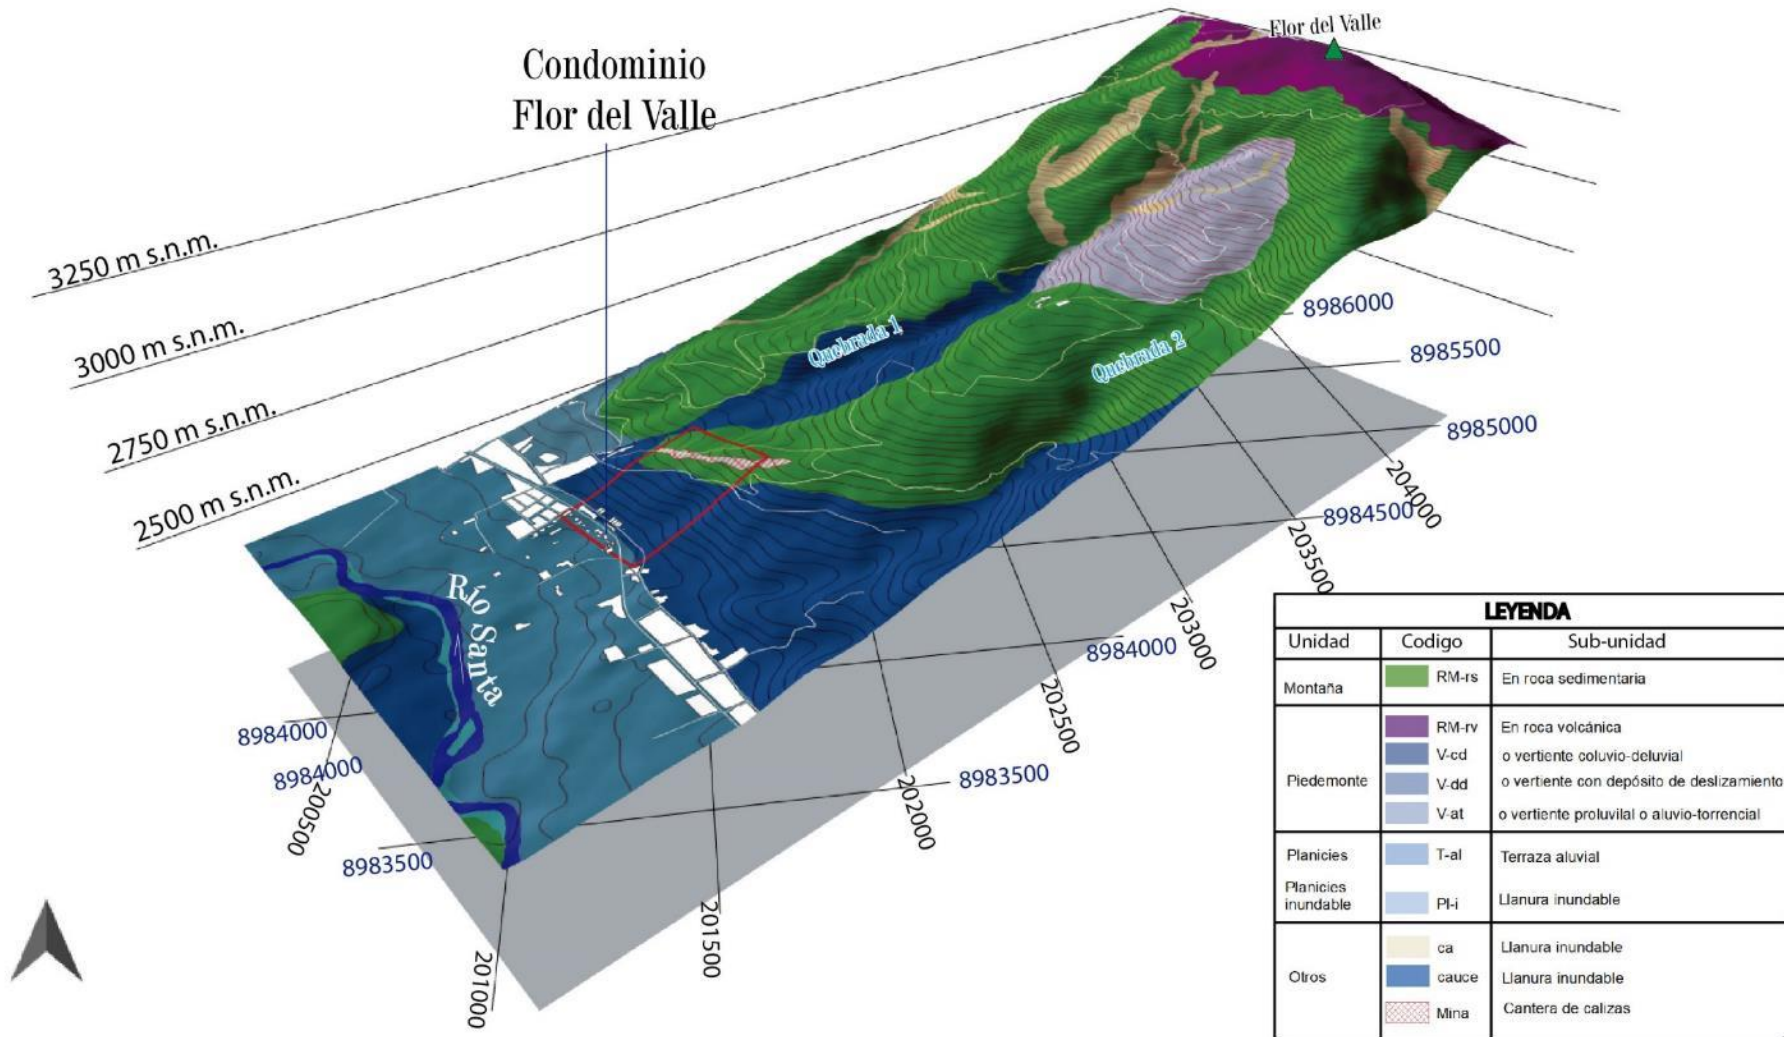
Figura 13. Vista 3D de las unidades geomorfológicas identificadas en los alrededores del condominio de Flor del Valle

Se trata de hendiduras estrechas y profundas separados por aristas, excavadas por la erosión de aguas de escorrentía superficial en materiales blandos carentes de vegetación en la ladera al este del condominio Flor del Valle.
