**Informe Técnico N° A7371**

# EVALUACIÓN INGENIERO - GEOLÓGICA EN EL CERRO CRUZ DE SHALLAPA

Departamento Áncash  
Provincia Huari  
Distrito Chavín de Huántar

ABRIL  
2023

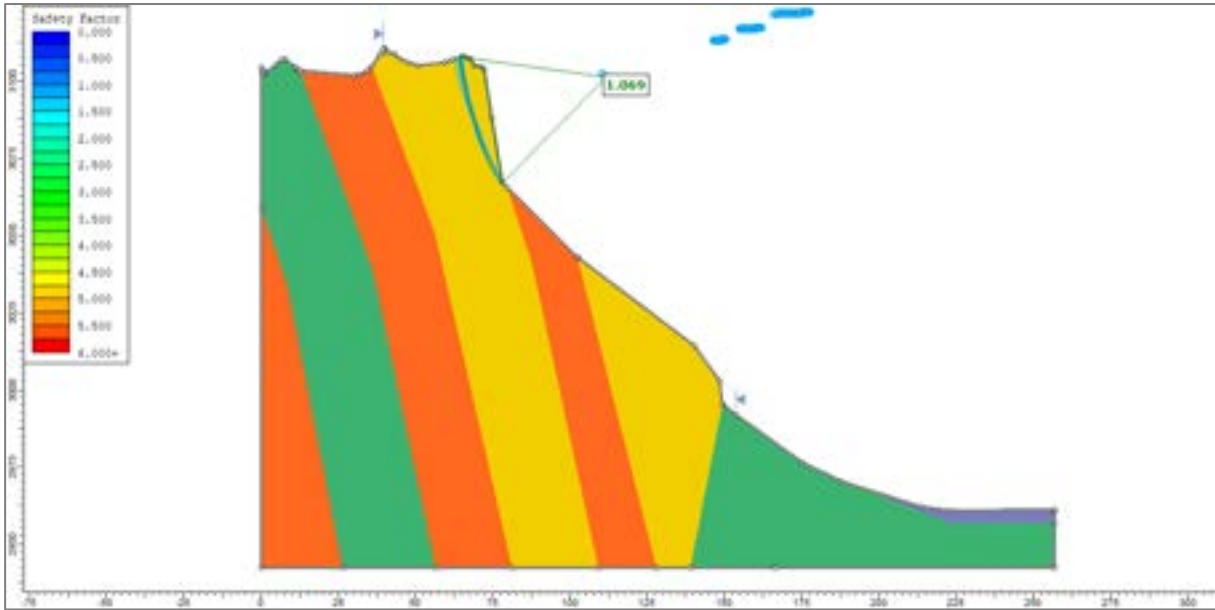
**Figura 9.** Desarrollo de los F.S. del perfil A-A' en condiciones estáticas.

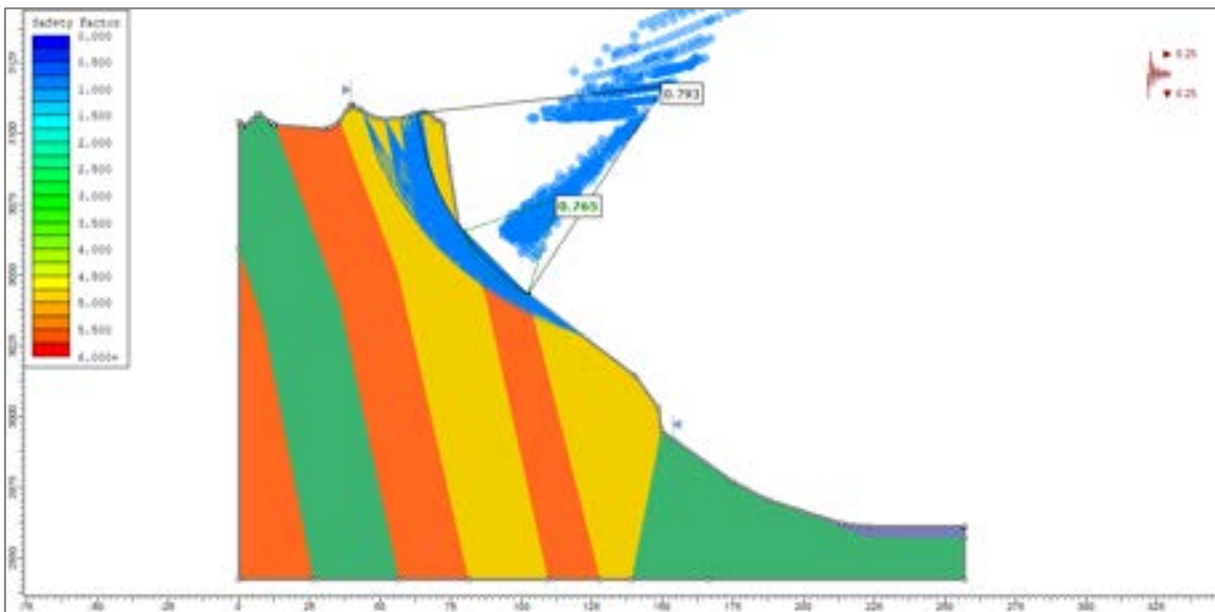
**Figura 10.** Desarrollo de los F.S. del perfil A-A' en condiciones pseudo-estáticas.

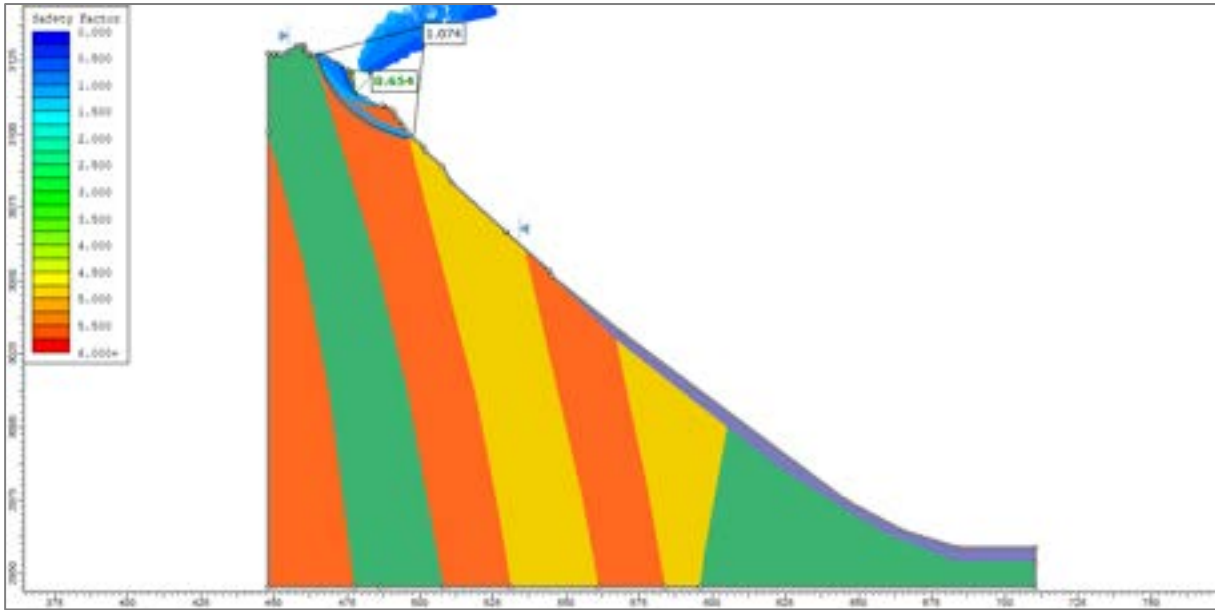
**Figura 11.** Desarrollo de los F.S. del perfil B-B' en condiciones estáticas.

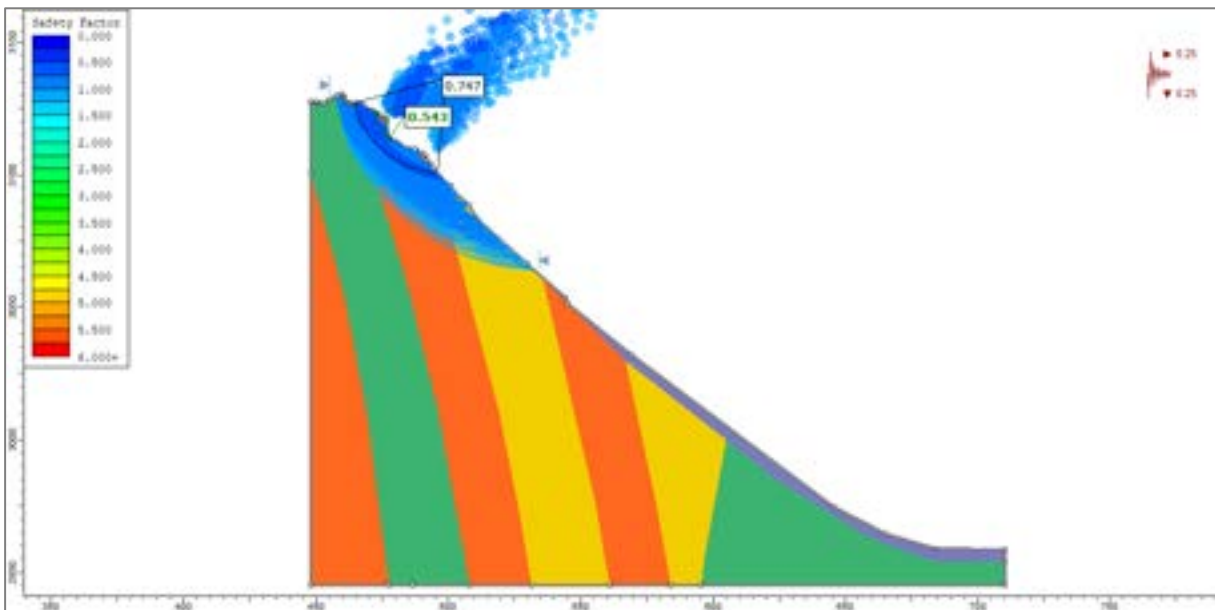
**Figura 12.** Desarrollo de los F.S. del perfil B-B' en condiciones pseudo-estáticas.

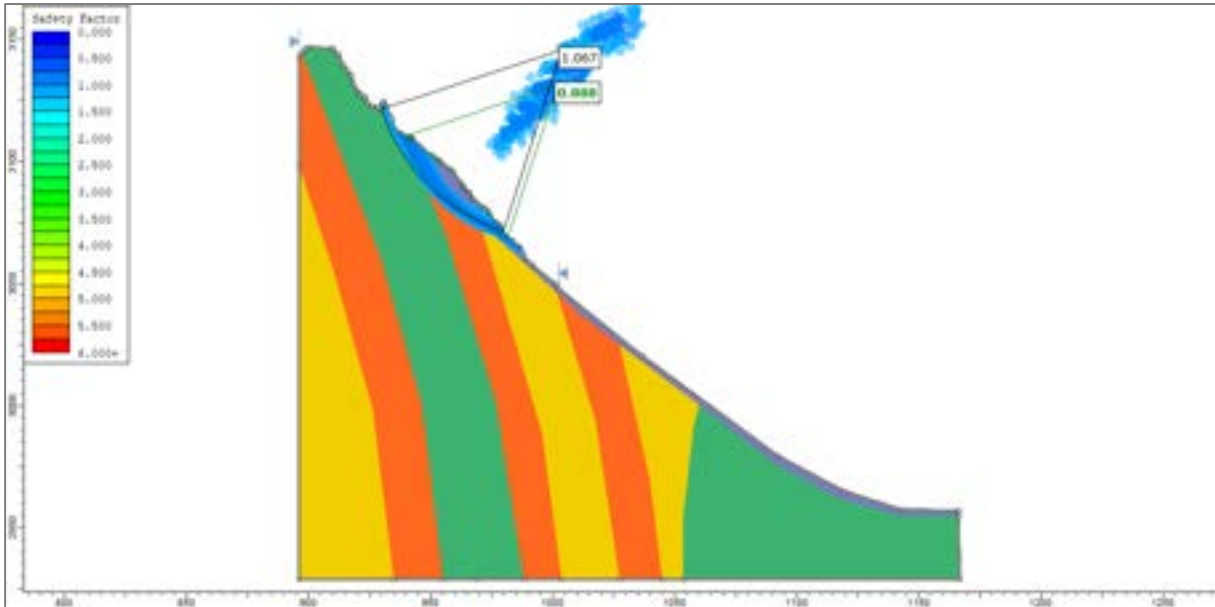
**Figura 13.** Desarrollo de los F.S. del perfil C-C' en condiciones estáticas.

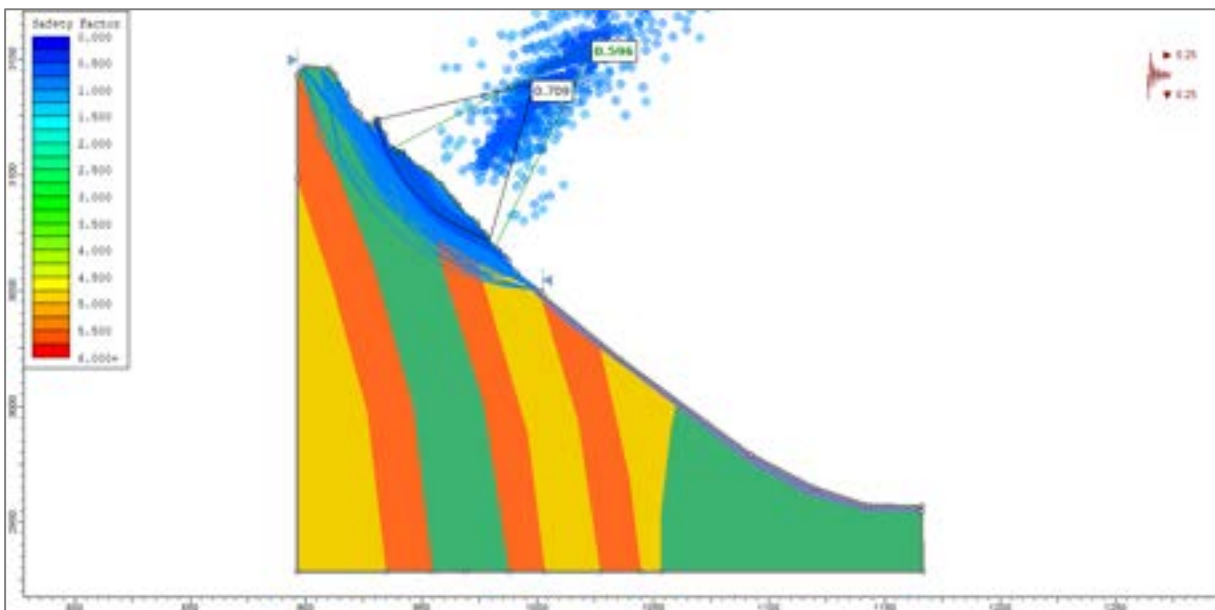
**Figura 14.** Desarrollo de los F.S. del perfil C-C' en condiciones pseudo-estáticas.

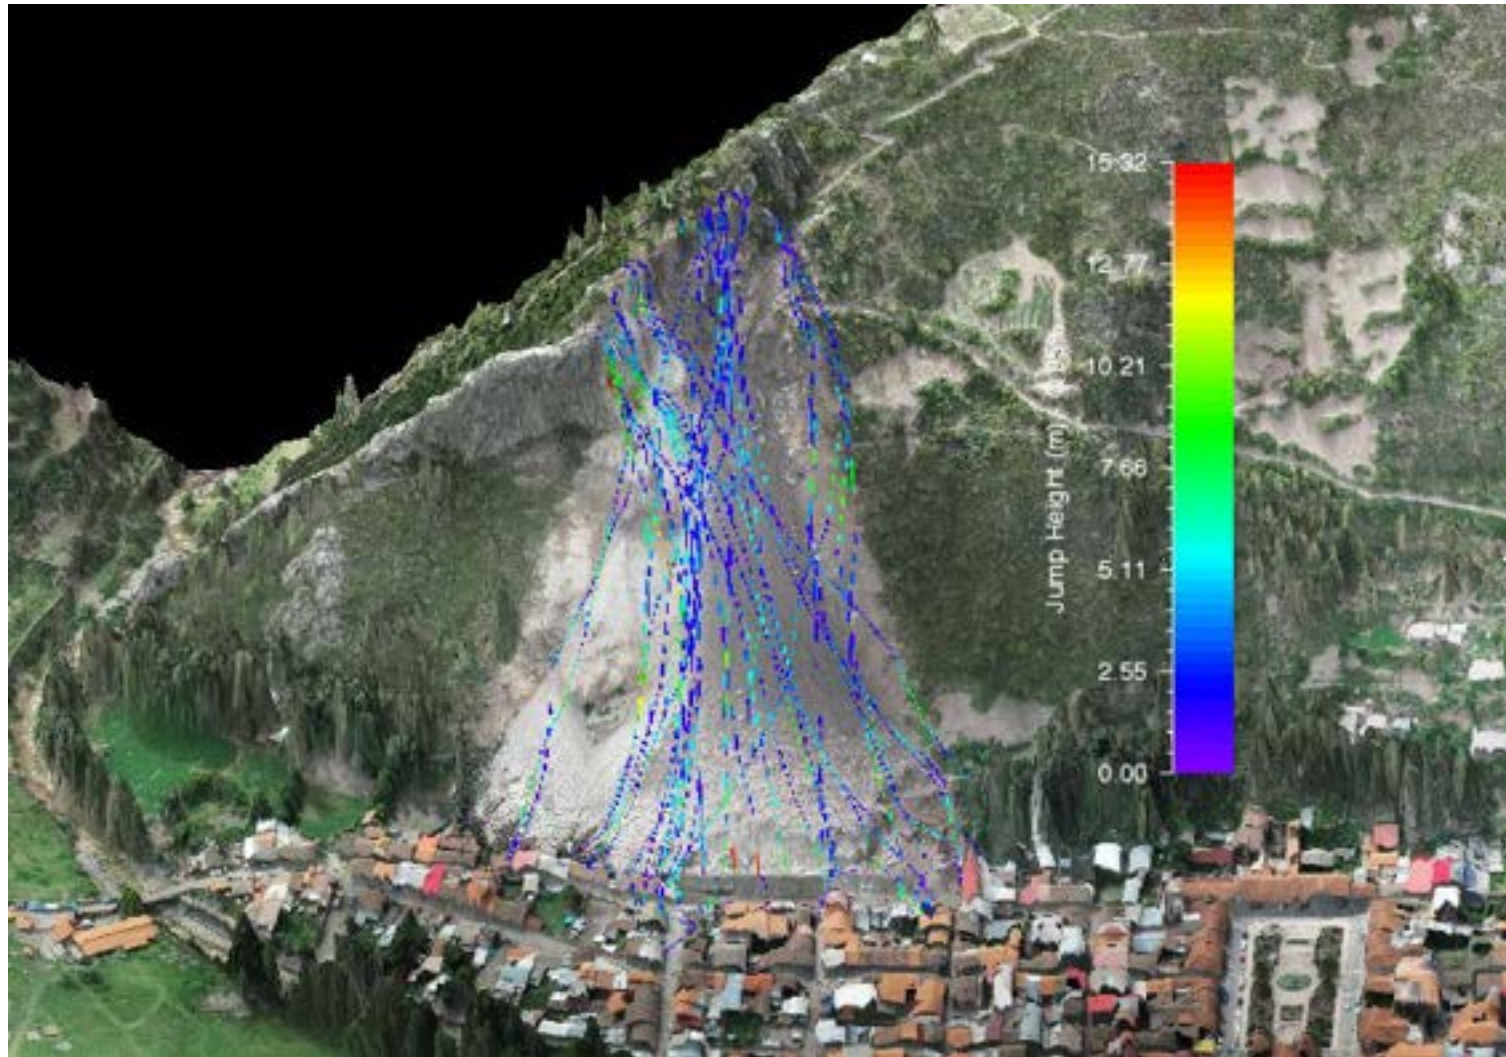
Los resultados obtenidos de la simulación con el Rockfall muestran que los bloques desprendidos desde la parte alta del cerro Shallapa, analizando el escenario más crítico, pueden sobrepasar el muro de contención (arrimado de rocas) de aproximadamente 5 m, lo que afectaría alrededor de 10 viviendas ubicadas en la calle Wiracocha, así mismo, la trayectoria de algunos bloques llegaría a impactar en los Jr. Tupac Yupanqui y Mayta Cápac (figura 16, 17 y 18); mas no tendría impacto directamente al centro arqueológico de Chavín de Huántar.

**Figura 17.** Resultados de altura generada a partir de la simulación por caída de rocas.

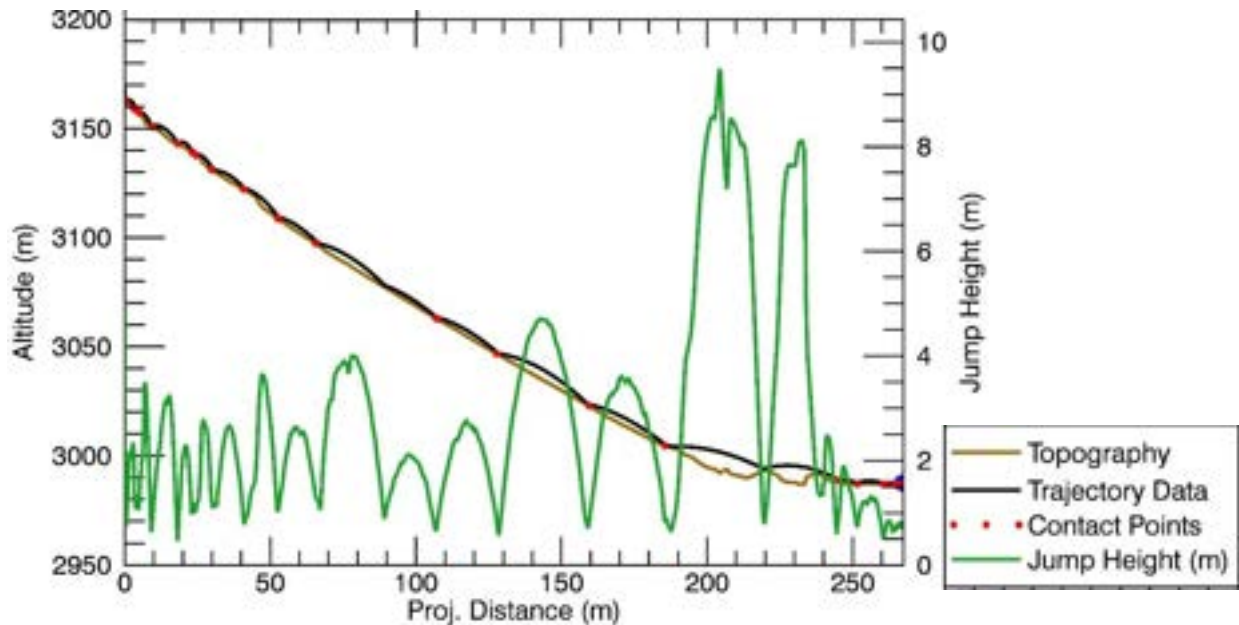
**Figura 18.** Perfil de altura en referencia a la altitud y distancia, donde se muestra la topografía y la trayectoria del bloque.

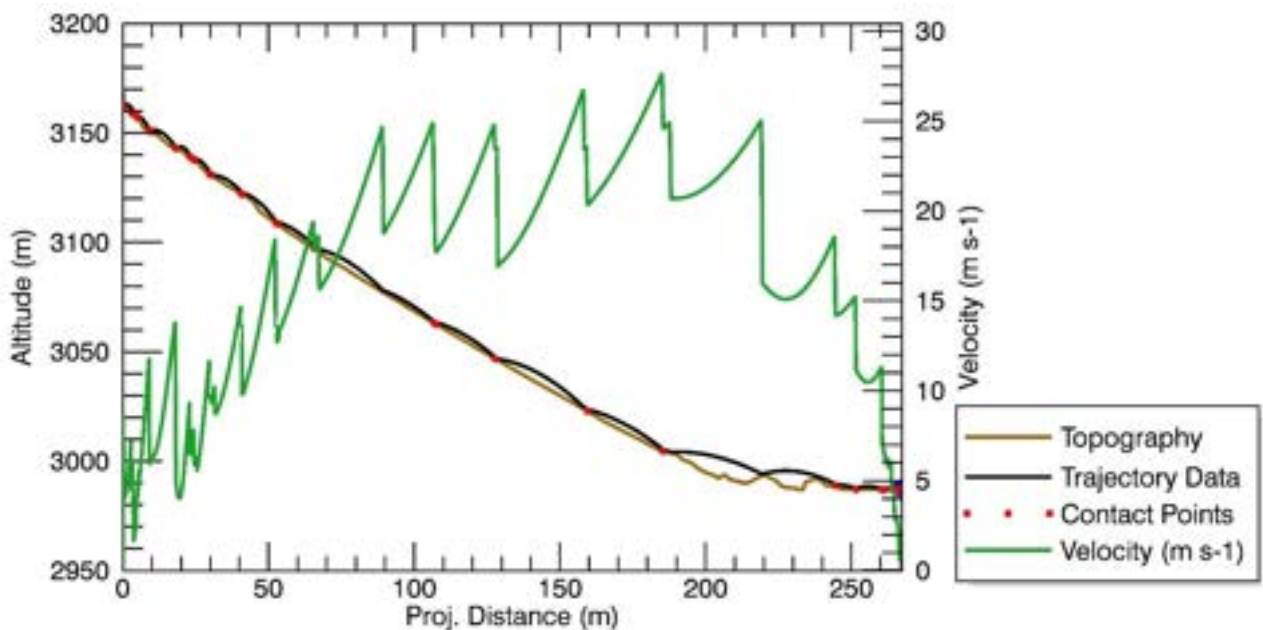
Las gráficas de comportamiento del bloque caído arrojan una gran cantidad de información. En ellas se observa que la desaceleración del bloque es súbita alcanzando el  $0 \text{ ms}^{-1}$  en menos de 10 m con una velocidad inercial de hasta  $11 \text{ ms}^{-1}$  (Figura 19).

**Figura 19.** Perfil de velocidad en referencia a la altitud y distancia, donde se muestra la topografía y la trayectoria del bloque.

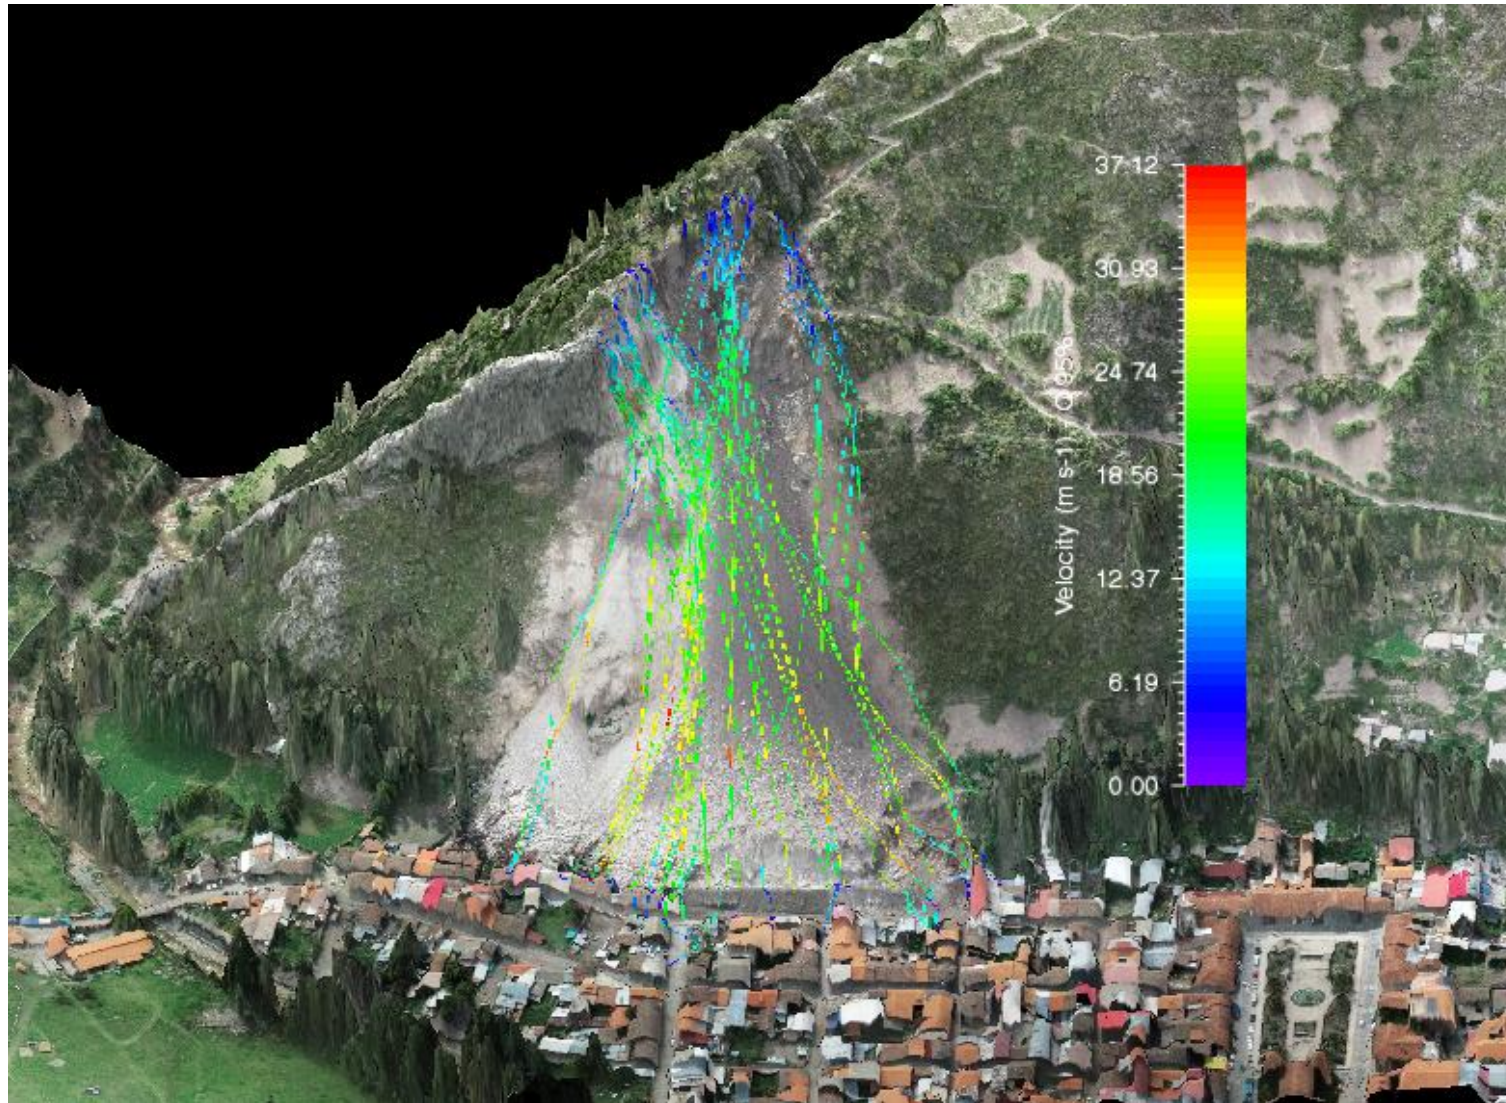
Respecto a la velocidad alcanzada por los bloques, los valores máximos alcanzan hasta  $28 \text{ ms}^{-1}$  con impactos que desaceleran la caída de los bloques hasta  $-6 \text{ ms}^{-1}$  (Figura 20). También se observa que los saltos simulados por el impacto de los bloques en una superficie medianamente “dura” exceden los 30 m de distancia y ocurren en la zona media – baja del derrumbe.

**Figura 20.** Resultados de velocidad generada a partir de la simulación por caída de rocas.

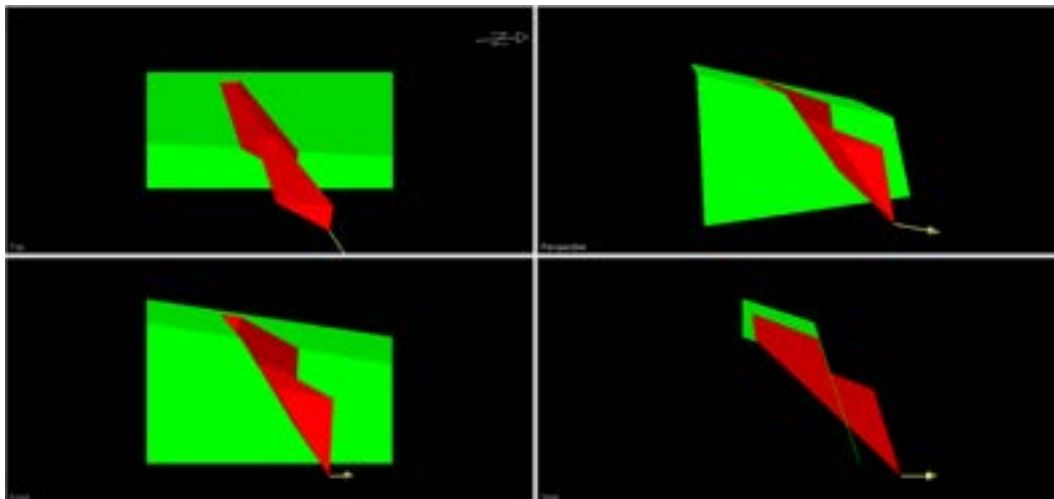
La rotura de la ladera es tipo cuña como se observa en la figura 21 y se proyecta en el análisis de Swedge.

**Figura 21.** Proyección tipo cuña

El análisis cinemático efectuado para la identificación del modo de falla mostró que en el Cerro Cruz de Shallapa, existe la posibilidad de movimientos de la masa rocosa involucrada, por formación de cuñas; siendo su inestabilidad actual producto también de la competencia (calidad) de la masa rocosa involucrada.

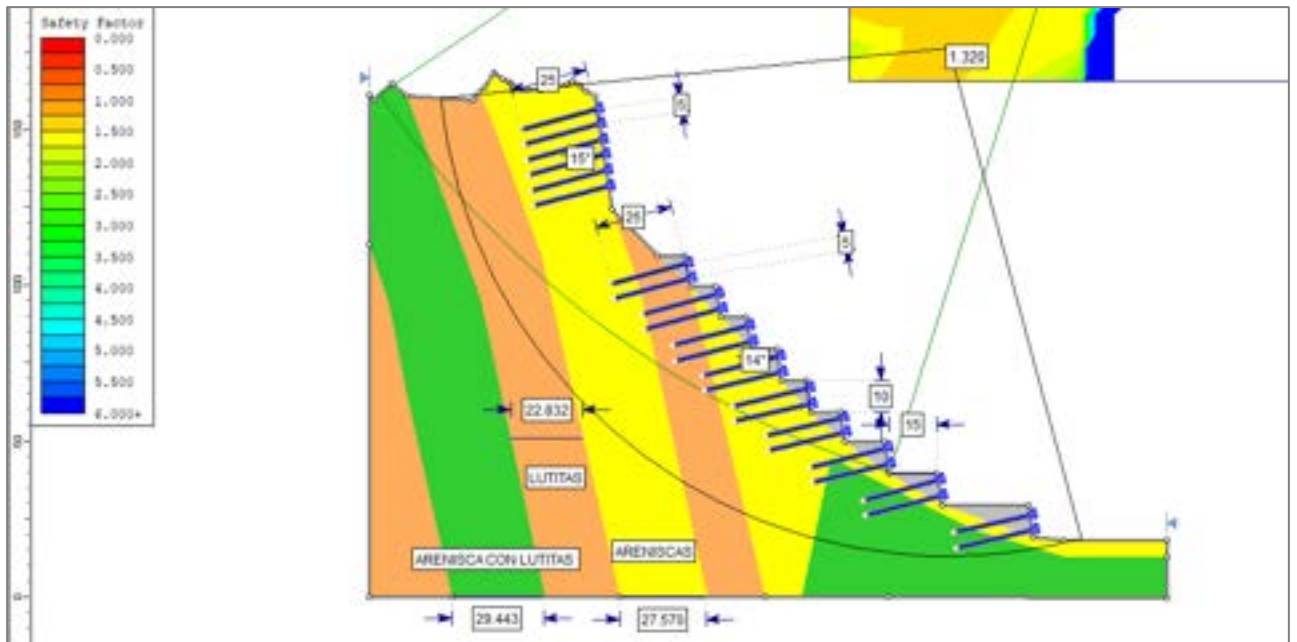
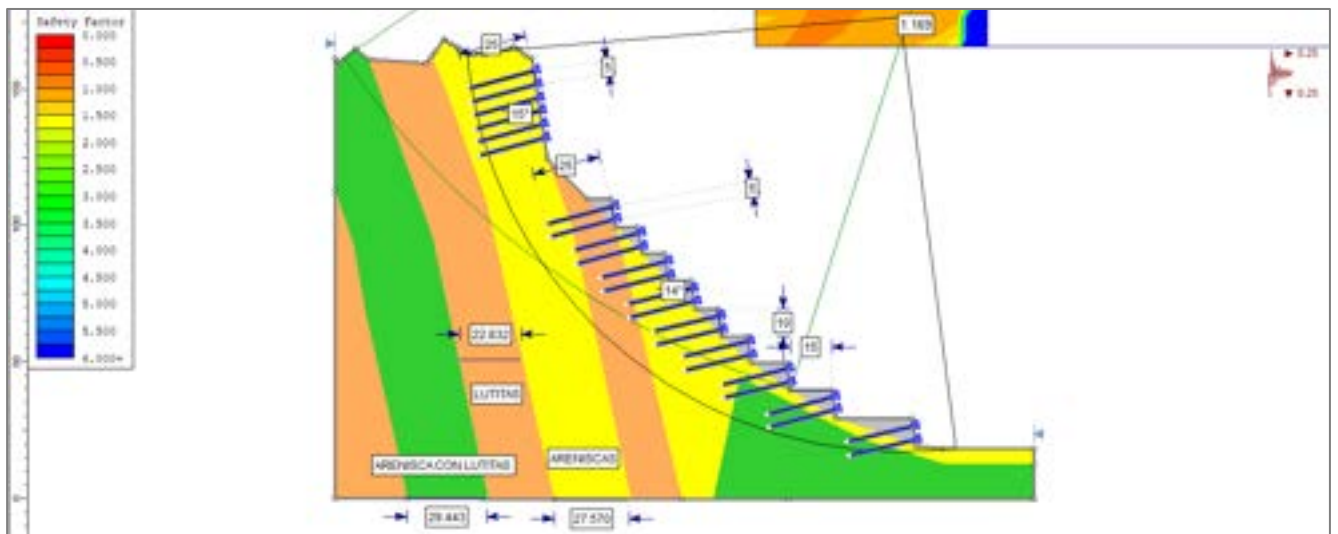
**Figura 23.** Desarrollo de los F.S. 1.320 del perfil A-A´ en condiciones estáticas.

**Figura 24.** Desarrollo de los F.S. 1.169 del perfil A-A´ en condiciones pseudo-estáticas.

**Sección Corte A:** Para el perfil AA se ha considerado cambios de geometría o peinados del talud en la parte media que involucra areniscas intercaladas con lutitas. Además, se recomienda anclar la pared subverticalizado de areniscas según especificaciones indicadas en la figura 22. La estabilización definitiva del talud cerro Cruz de Shallapa, se debe realizar un “**cosido**” del suelo” (**soil nailing**) desde la cabecera hasta el pie del talud – Jirón Wiracocha. Ver figuras 23 y 24.

Sección Corte A: Un lanzado preventivo de shotcrete 2", anclajes de 3" de perforación con autoperforantes de R38 de 500KN de resistencia, una longitud de 25m en la cabecera distribuidos 5x5m (zona de areniscas con estratos abiertos), malla electrosoldada y shotcrete definitivo, en la parte media baja un sistema de banquetas con concreto ciclópeo con una inclinación 10° para efecto de volteo (Coriolis) anclados con pernos de 25 metros y culminar con una viga de apoyo de 50x50cm, drenes distribuidos uniformemente (figura 23 y 24).

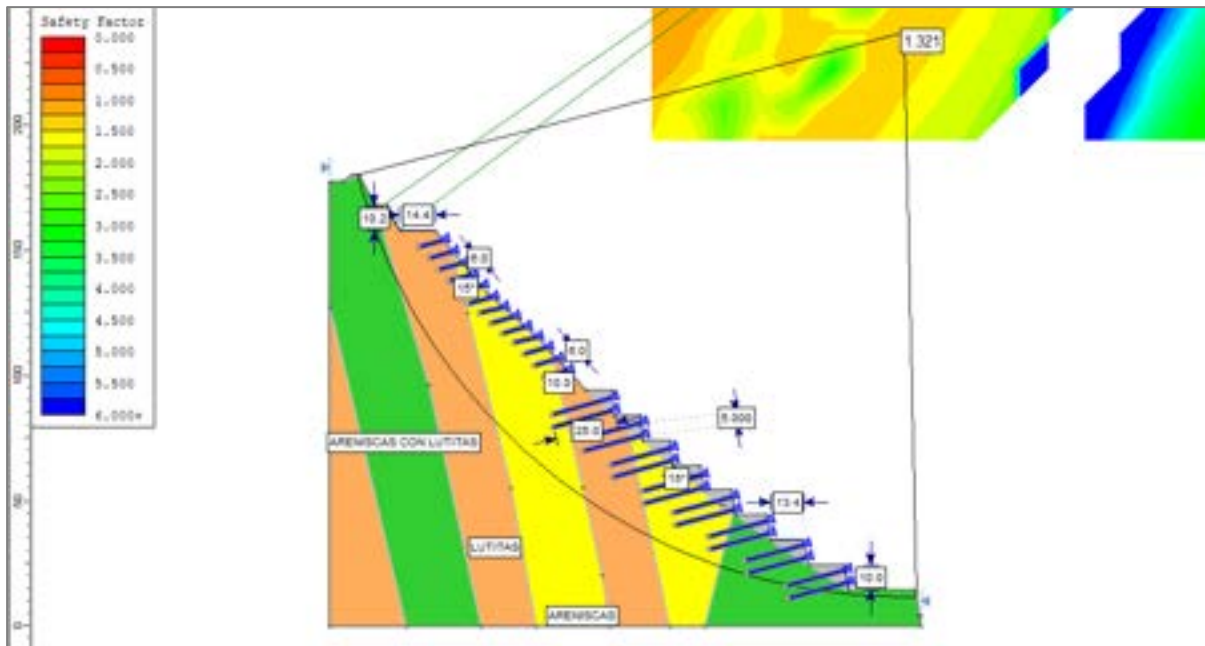
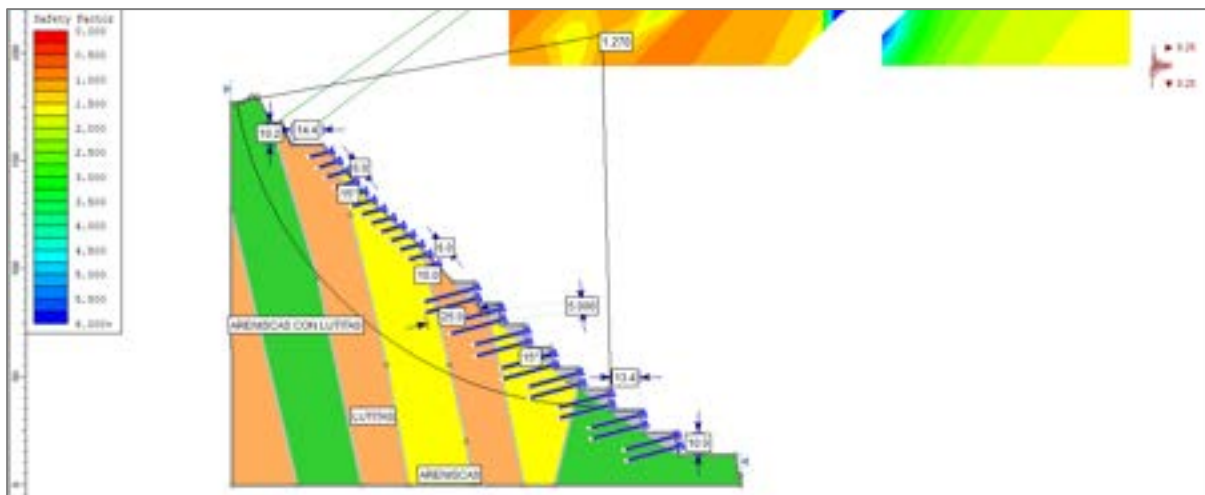
**Figura 25.** Desarrollo de los F.S. 1.321 del perfil B-B' en condiciones estáticas.

**Figura 26.** Desarrollo de los F.S. 1.270 del perfil B-B' en condiciones pseudo-estáticas.

**Sección Corte B:** Para el perfil BB se ha considerado cambios de geometría o peinados del talud en la parte media que involucra areniscas intercaladas con lutitas. Además, se recomienda anclar la pared subverticalizado de areniscas según especificaciones indicadas en la figura 22. La estabilización definitiva del talud cerro Cruz de Shallapa, se debe realizar un “**cosido**” del suelo” (**soil nailing**) desde la cabecera hasta el pie del talud – Jirón Wiracocha. Ver figuras 25 y 26.

Sección Corte B: Lanzado preventivo de shotcrete 2", anclajes de 3" de perforación con autoperforantes de R38 de 500KN de resistencia, una longitud de 10 m en la cabecera distribuidos 6x6m (zona de areniscas con estratos abiertos), malla electrosoldada y shotcrete definitivo, en la parte media baja un sistema de banquetas con concreto ciclópeo con una inclinación 10° para efecto de volteo ( Coriolis ) anclados con pernos de 25 metros y culminar con una viga de apoyo de 50x50cm, drenes distribuidos uniformemente (figura 25 y 26).
