**Informe Técnico N° A7389**

# EVALUACIÓN DE PELIGROS GEOHIDROLÓGICOS EN EL SECTOR MATARAPAMPA

Departamento Cusco  
Provincia Calca  
Distrito Pisac

MAYO  
2023

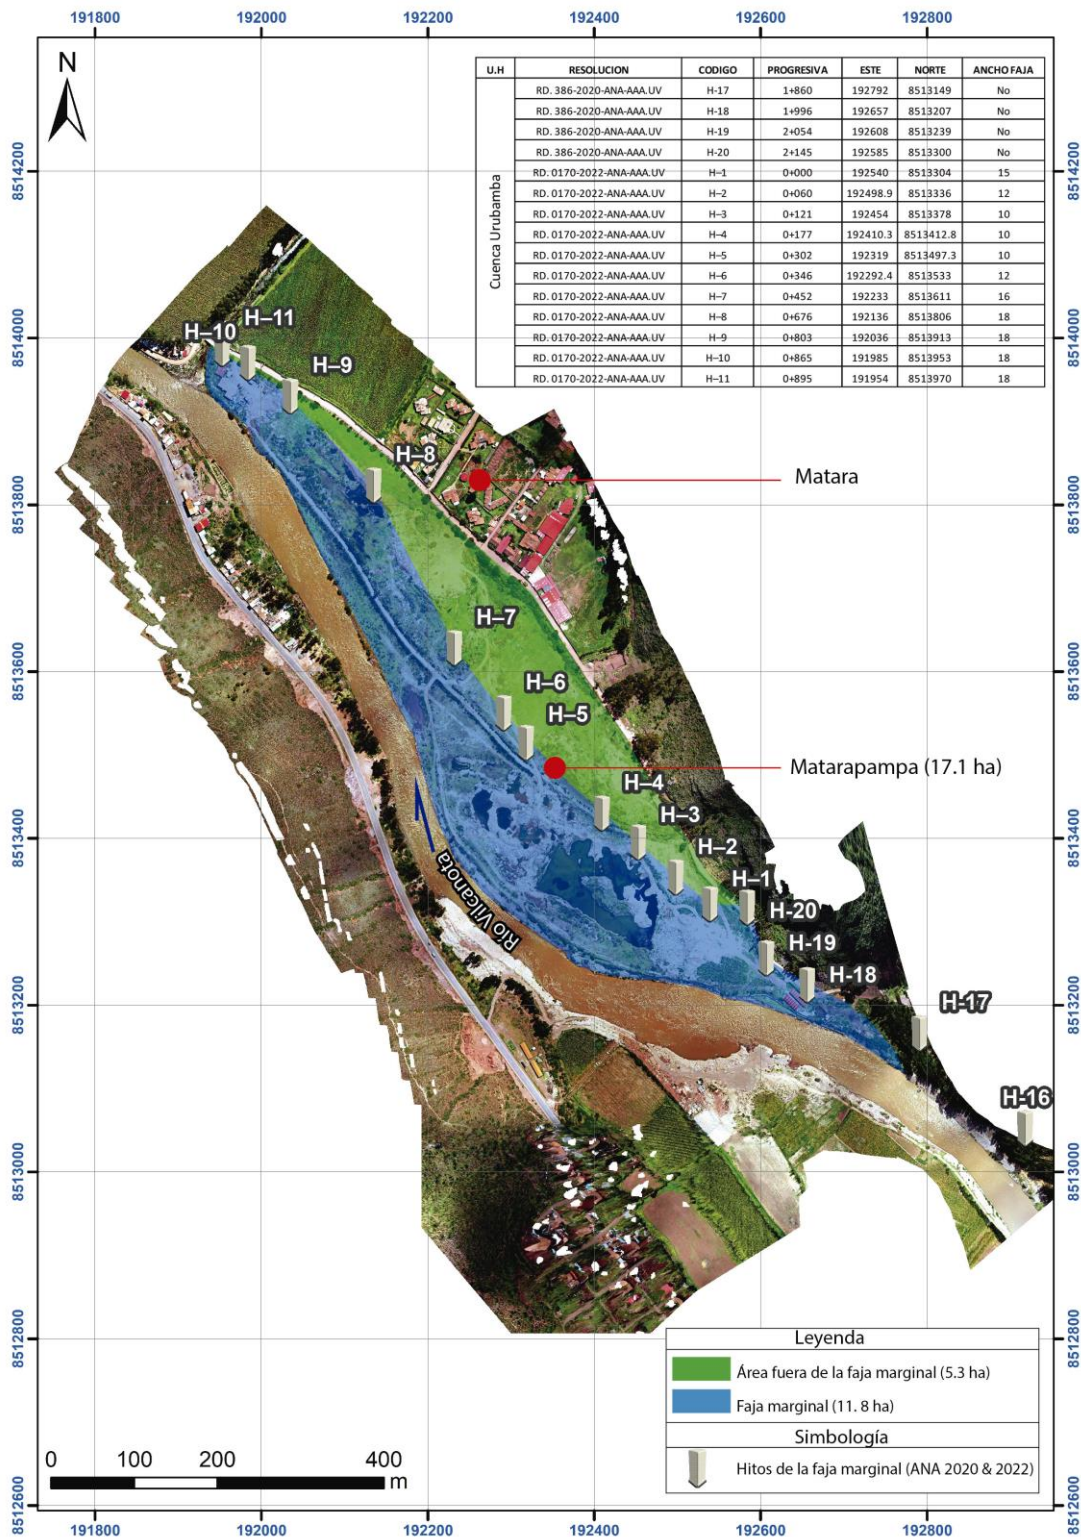
A partir de estos hitos se realizó la delimitación de área fuera y dentro de la faja marginal en el sector Matarapampa, (Figura 23)

**Figura 23.** Delimitación de áreas fuera y dentro de la faja marginal en el sector Matarapampa, en base a los hitos de faja marginal en el flanco derecho del río Vilcanota por parte de ANA, 2020 y 2022.

1. Respetar los hitos de la faja marginal implementados por la ANA, en ese aspecto se debe respetar la intangibilidad de la faja marginal (11.8 ha). Siguiendo ese concepto del total del área de Matarapampa (17.1 ha), solo el área por detrás de los límites marginales (5.3 ha), pueden ser considerados para áreas recreacionales, siempre y cuando estos cuenten con medidas estructurales como defensas ribereñas (ver Figura 23).
