Informe Técnico N° A7409

EVALUACIÓN DEL PELIGRO GEOLÓGICO POR DESLIZAMIENTO EN EL CASERÍO CHAUPIMAYO

Departamento Cajamarca
Provincia Cajamarca
Distrito Cajamarca

AGOSTO
2023

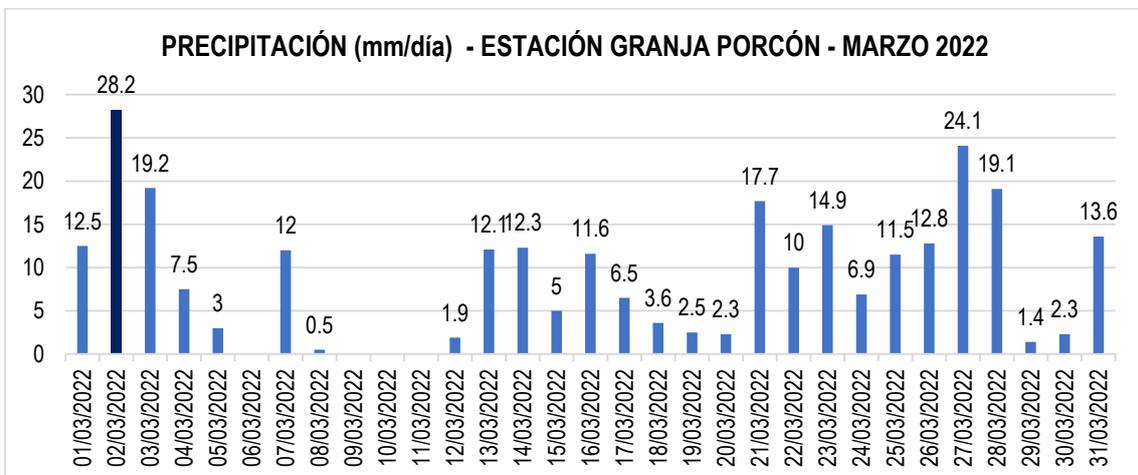
Durante el mes de marzo del 2022, en el sector evaluado se registran precipitaciones de hasta 28.2 mm/día (Figura 3) considerados por el Senamhi como de Extremadamente Lluvioso (Senamhi, 2014).

Figura 3. Precipitación diaria durante marzo del 2022 en la Estación Granja Porcón (Cajamarca), la más cercana a la zona evaluada. **Fuente:** Senamhi.

- Precipitaciones pluviales de intensidad extrema, como la ocurrida el 2 de marzo del 2022, cuando la estación Granja Porcón registró 28.2 mm/día (Figura 3).

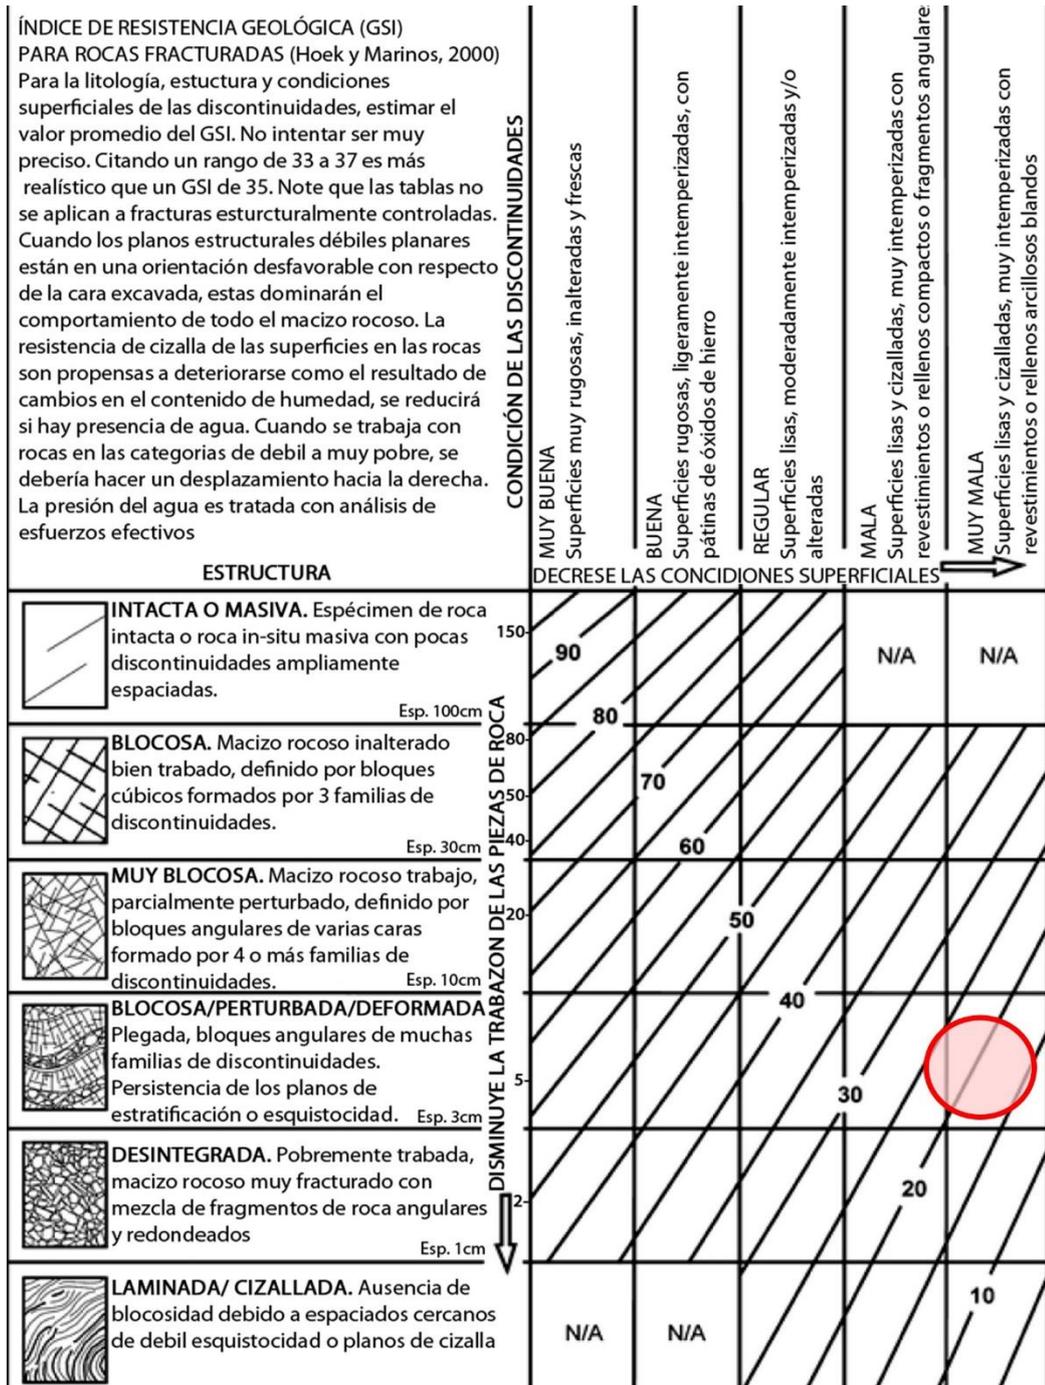
En el área evaluada esta unidad presenta secuencias piroclásticas muy fracturadas y altamente meteorizadas (Fotografía 1), con un Índice Geológico de Resistencia (Hoek, 2007) promedio de 20 (Figura 4), haciendo a estos terrenos muy susceptibles a movimientos en masa.

Figura 4. Estructura y calidad de las discontinuidades del macizo rocoso de la Secuencia volcánica Tual-Puruay Evento 2 (Nm-tpE2), GSI promedio de 20. **Fuente:** Tabla del Índice Geológico de Resistencia GSI (Hoek, 2007).

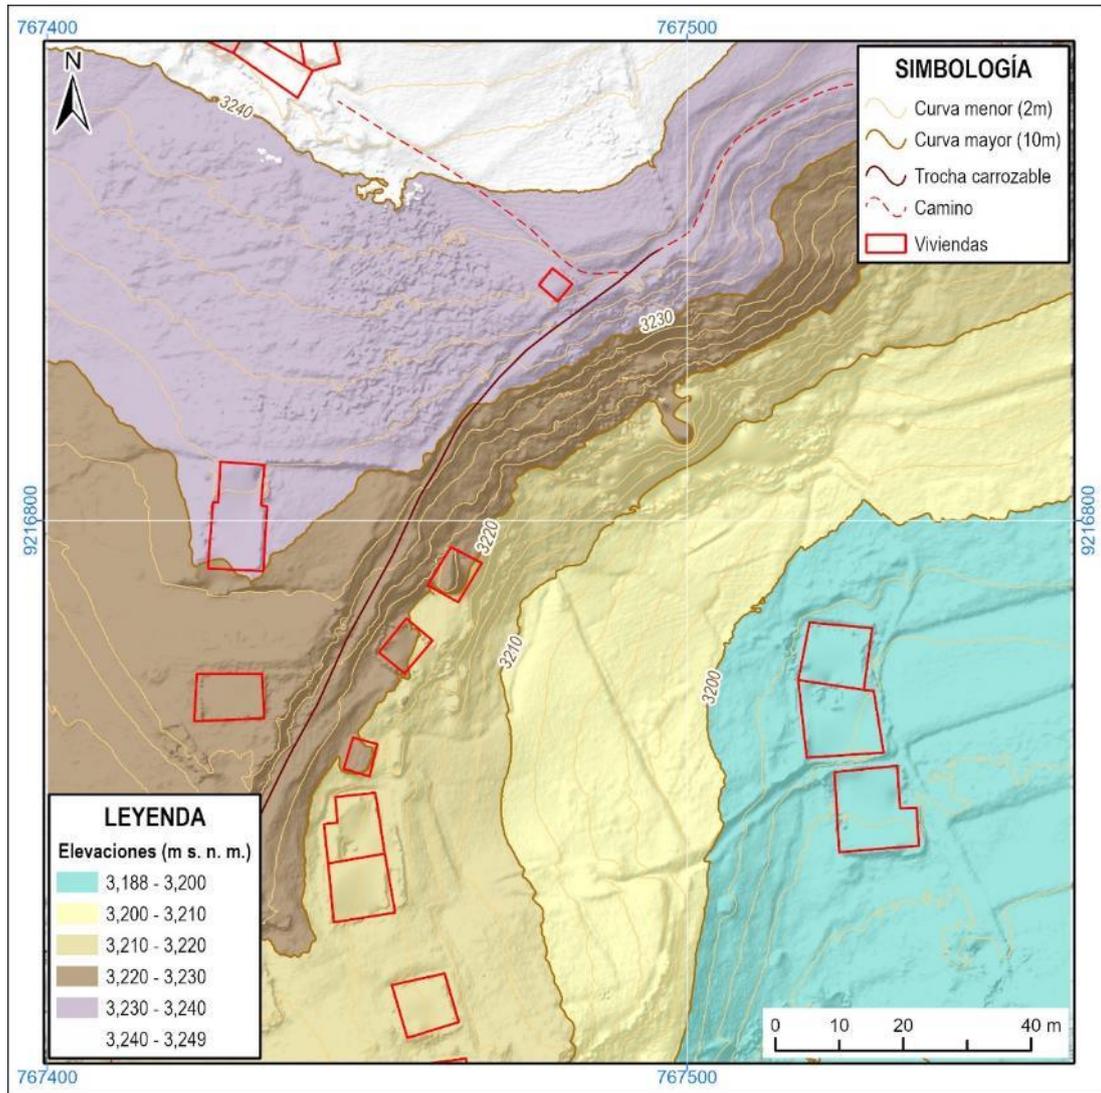
La zona evaluada presenta altitudes que van desde los 3 188 m hasta los 3 249 m, en los cuales se distinguen seis niveles altitudinales (Figura 5); de los cuales se puede observar que los terrenos entre los 3 210 - 3 230 m, presentan una pendiente promedio de escarpada a muy escarpada ($>25^\circ$), modelada sobre depósitos coluvio deluviales, atribuyéndoles una geoforma de vertientes coluvio-deluviales conformada por depósitos de deslizamientos.

Figura 5. Modelo digital de elevaciones de la zona del caserío Chaupimayo.

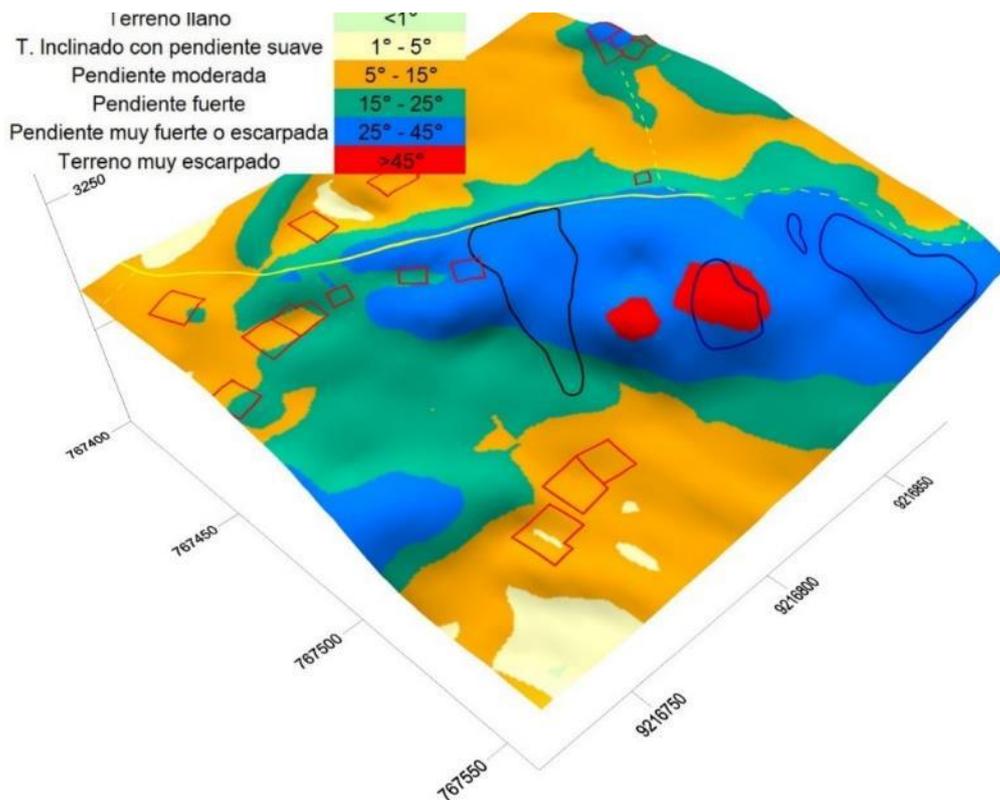
En el caserío Chaupimayo, la zona con deslizamiento activo se encuentra en un terreno con pendiente escarpada (25° a 45°), mientras que las viviendas en peligro se ubican en terrenos con pendiente moderada (5° a 15°) (Figura 6, Mapa 2).

Figura 6. Modelo 3D de las pendientes de la zona del caserío Chaupimayo utilizando el MDE obtenido con el levantamiento fotogramétrico. El deslizamiento está delimitado en línea negra, los derrumbes en azul, las viviendas en rojo, la trocha en amarillo y los caminos en líneas discontinuas amarillas.

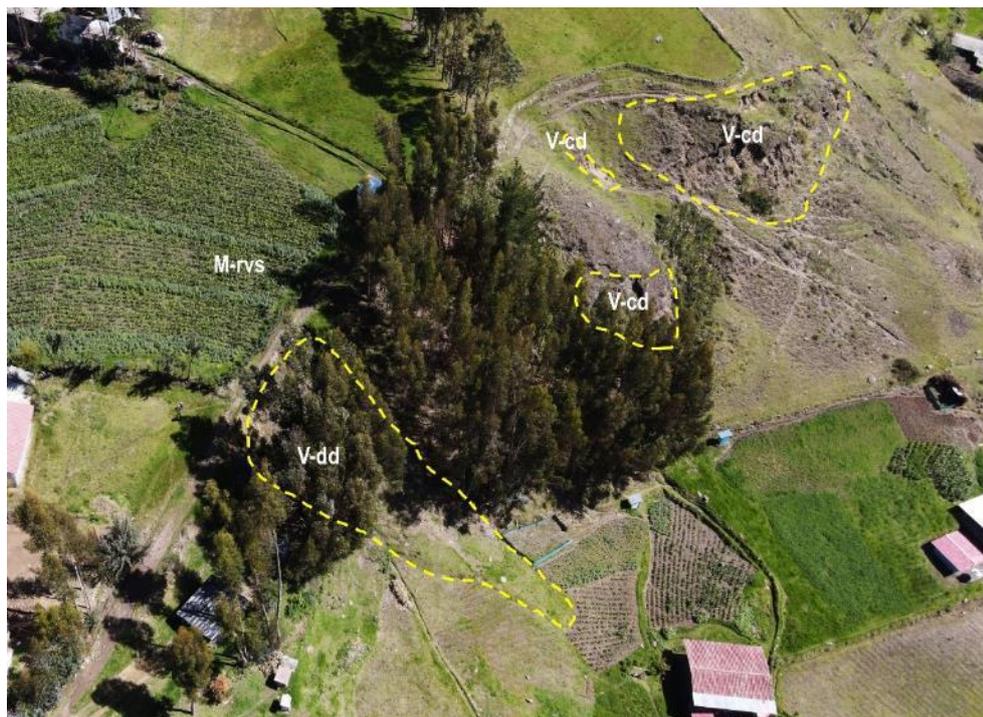
Se ubica en la parte central del área evaluada donde existe un deslizamiento rotacional activo y que ha movilizado suelos ladera abajo, su alcance es mayor a la unidad anterior debido al mayor saturación de los materiales en remoción.

Figura 7. Vista de las geoformas del caserío Chaupimayo: Montaña en rocas volcano sedimentarias (M-rvs), vertiente coluvio deluvial (V-cd) y vertiente con depósito de deslizamiento (V-dd).

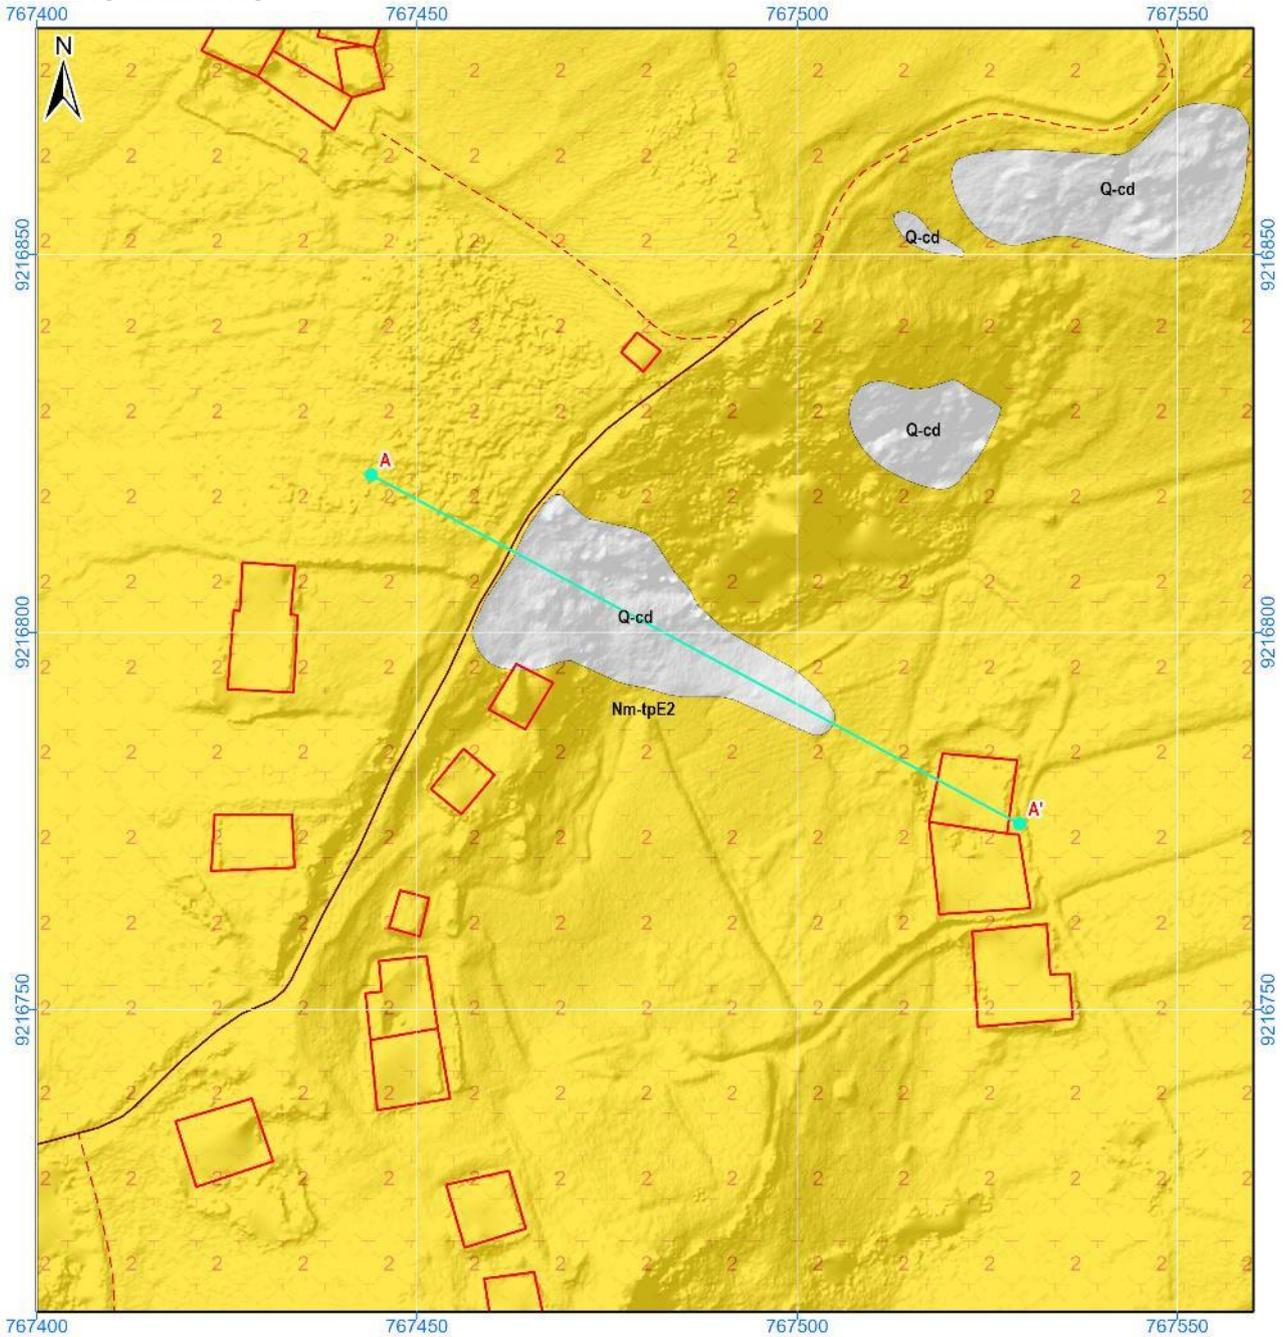
La descripción geológica se desarrolla en base al Boletín N° 31 Serie A, Geología de los Cuadrángulos de Cajamarca, San Marcos y Cajabamba (Reyes, 1980); complementado con la actualización integrada a escala 1:50 000, versión 2021 (Ingemmet, 2021); los que son corroborados y validados con trabajos de campo, análisis de imágenes satelitales, y fotogrametría con dron para caracterizar y delimitar las diferentes unidades litológicas considerando su grado de resistencia y susceptibilidad a procesos de remoción en masa (Mapa 1).

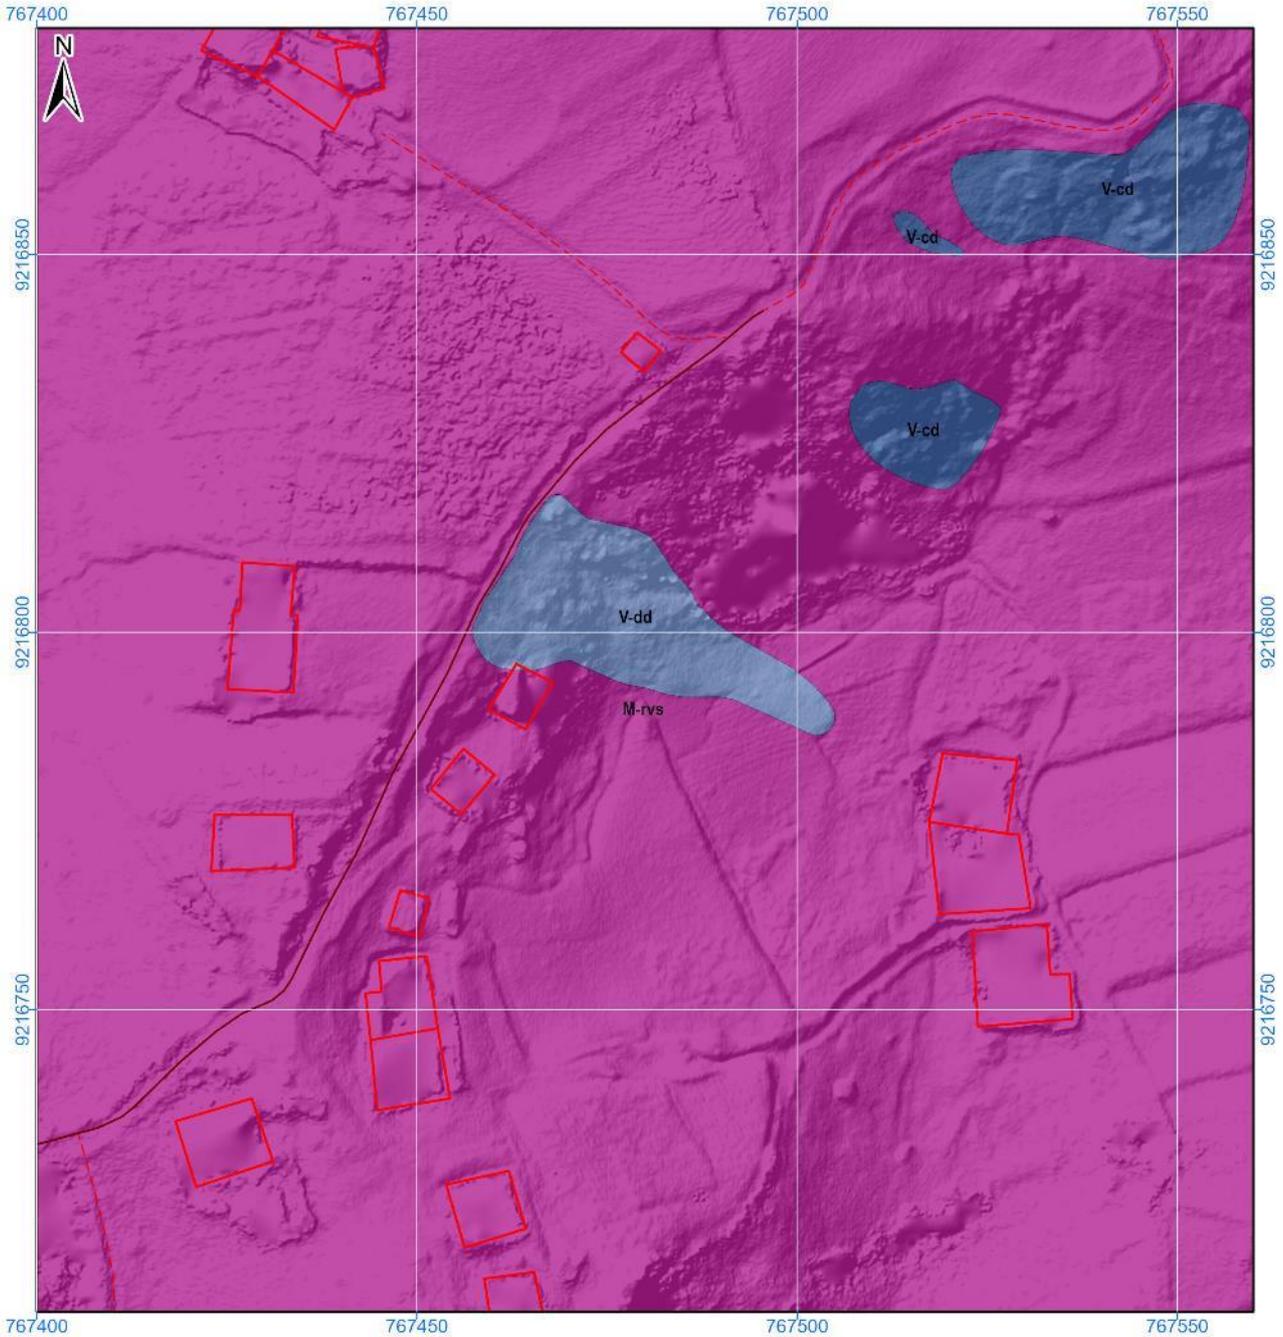
De acuerdo a su origen, se distinguen geoformas tanto de carácter tectónico degradacional y erosional (montaña en rocas volcano sedimentarias), y de carácter deposicional y agradacional (Vertiente coluvio deluvial y vertiente con depósito de deslizamiento); presentadas en la figura 7 y mapa 3.
