Informe Técnico N° A7418

EVALUACIÓN DE PELIGROS GEOLÓGICOS EN EL ANEXO YACMES

Departamento Arequipa
Provincia Castilla
Distrito Tipan

SETIEMBRE
2023

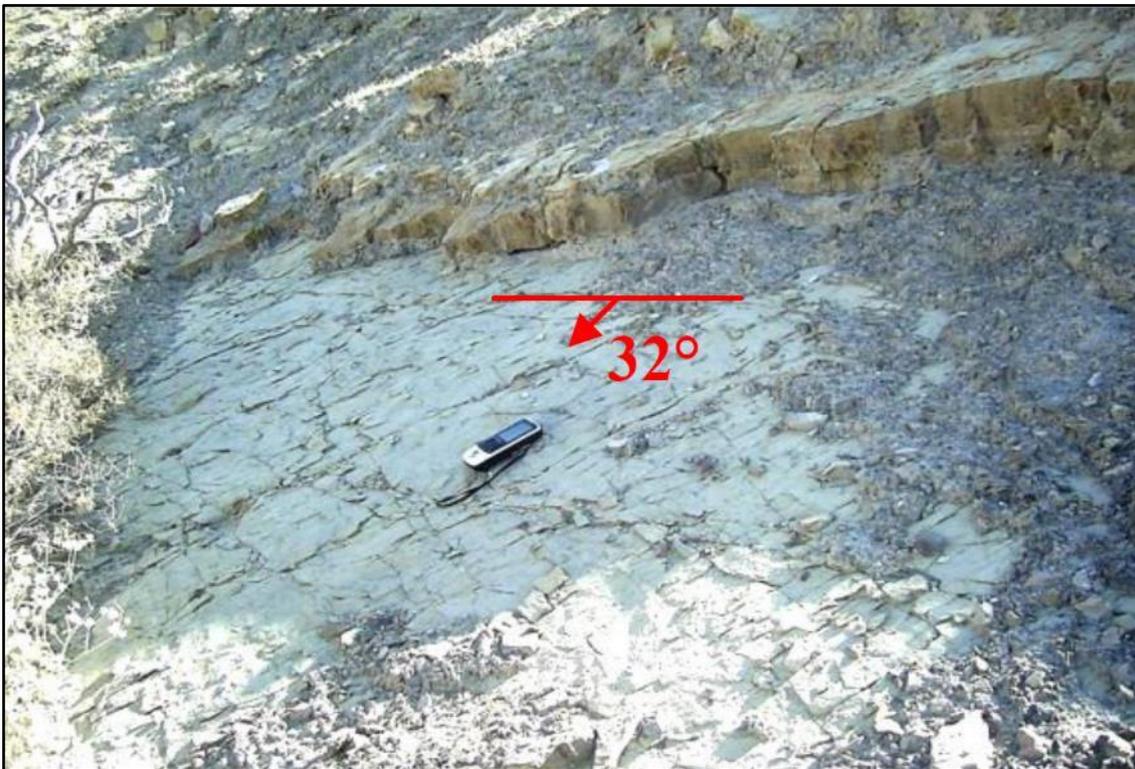
Dt4: Este evento presenta hasta tres escarpas antiguas, que corresponden a reactivaciones, que ocurrieron en el pasado. La escarpa principal es de forma irregular discontinua, presenta una corona poco definida con longitud de 300 m. El evento se encuentra entre los 2315 m a los 1965 m, es decir posee un desnivel de 350 m; la distancia del pie del deslizamiento a la corona es 700 m, el salto es difícil de diferenciar por la erosión sufrida en la ladera. El deslizamiento se ve favorecido por la inclinación de las capas de roca sedimentaria a favor de la pendiente, con un buzamiento o inclinación de 32° , (figura 10)

Este deslizamiento, ha sufrido reactivaciones en su cuerpo como deslizamientos traslacionales y rotacionales de menor dimensión, en donde actualmente se vienen produciendo asentamientos del terreno.

Figura 10. Capas de roca sedimentaria a favor de la pendiente, Vilchez; M. (2008).
