Informe Técnico N° A7433

EVALUACIÓN DE PELIGROS GEOLÓGICOS EN EL SECTOR VILLA SAN LUIS

Departamento Arequipa
Provincia Arequipa
Distrito Vitor

OCTUBRE
2023

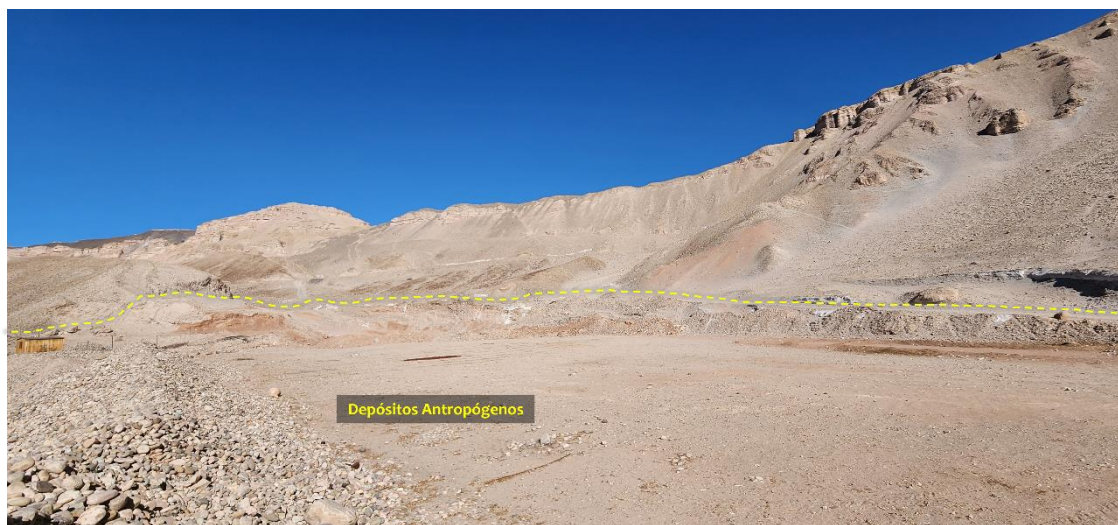
En el sector Villa San Luis estos depósitos corresponden a terraplenes (Figura 10) generados con fines de habilitación de espacios para vivienda y otros como canteras de material de agregados.

Figura 10. Depósitos Antropógenos. Vista hacia el sureste de la Villa San Luis.

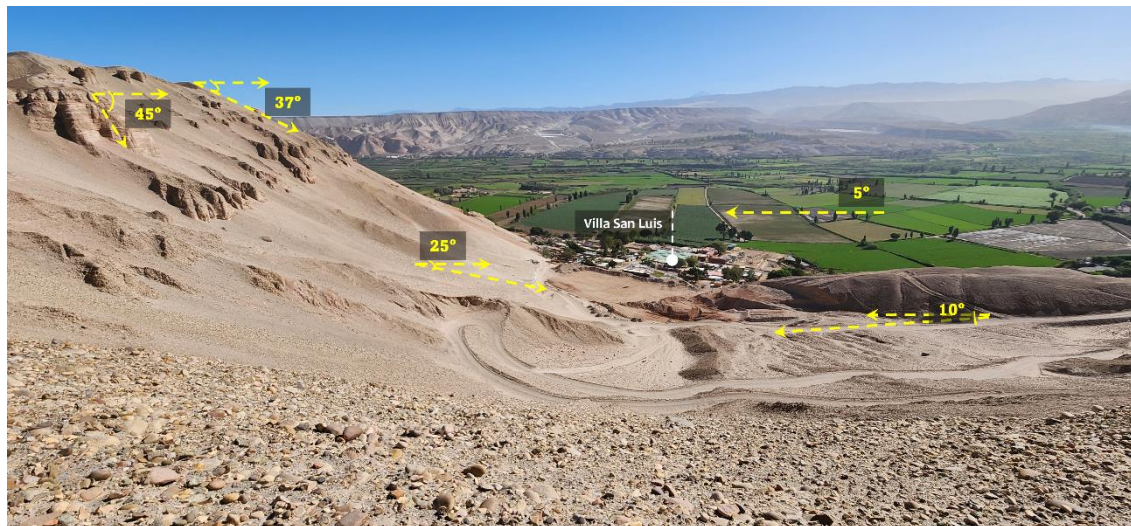
Sector Villa San Luis: En este lugar, las laderas de las colinas y lomadas tienen pendientes mayores a 15° (pendientes fuertes a muy escarpados), lo que facilita el escurrimiento superficial del agua de precipitación pluvial y el arrastre del material suelto disponible en sus laderas (Figura 11). Por otro lado, el área urbana presenta pendientes de inclinación suave a moderado (1°-15°).

Figura 11. Pendientes del terreno del sector Villa San Luis.

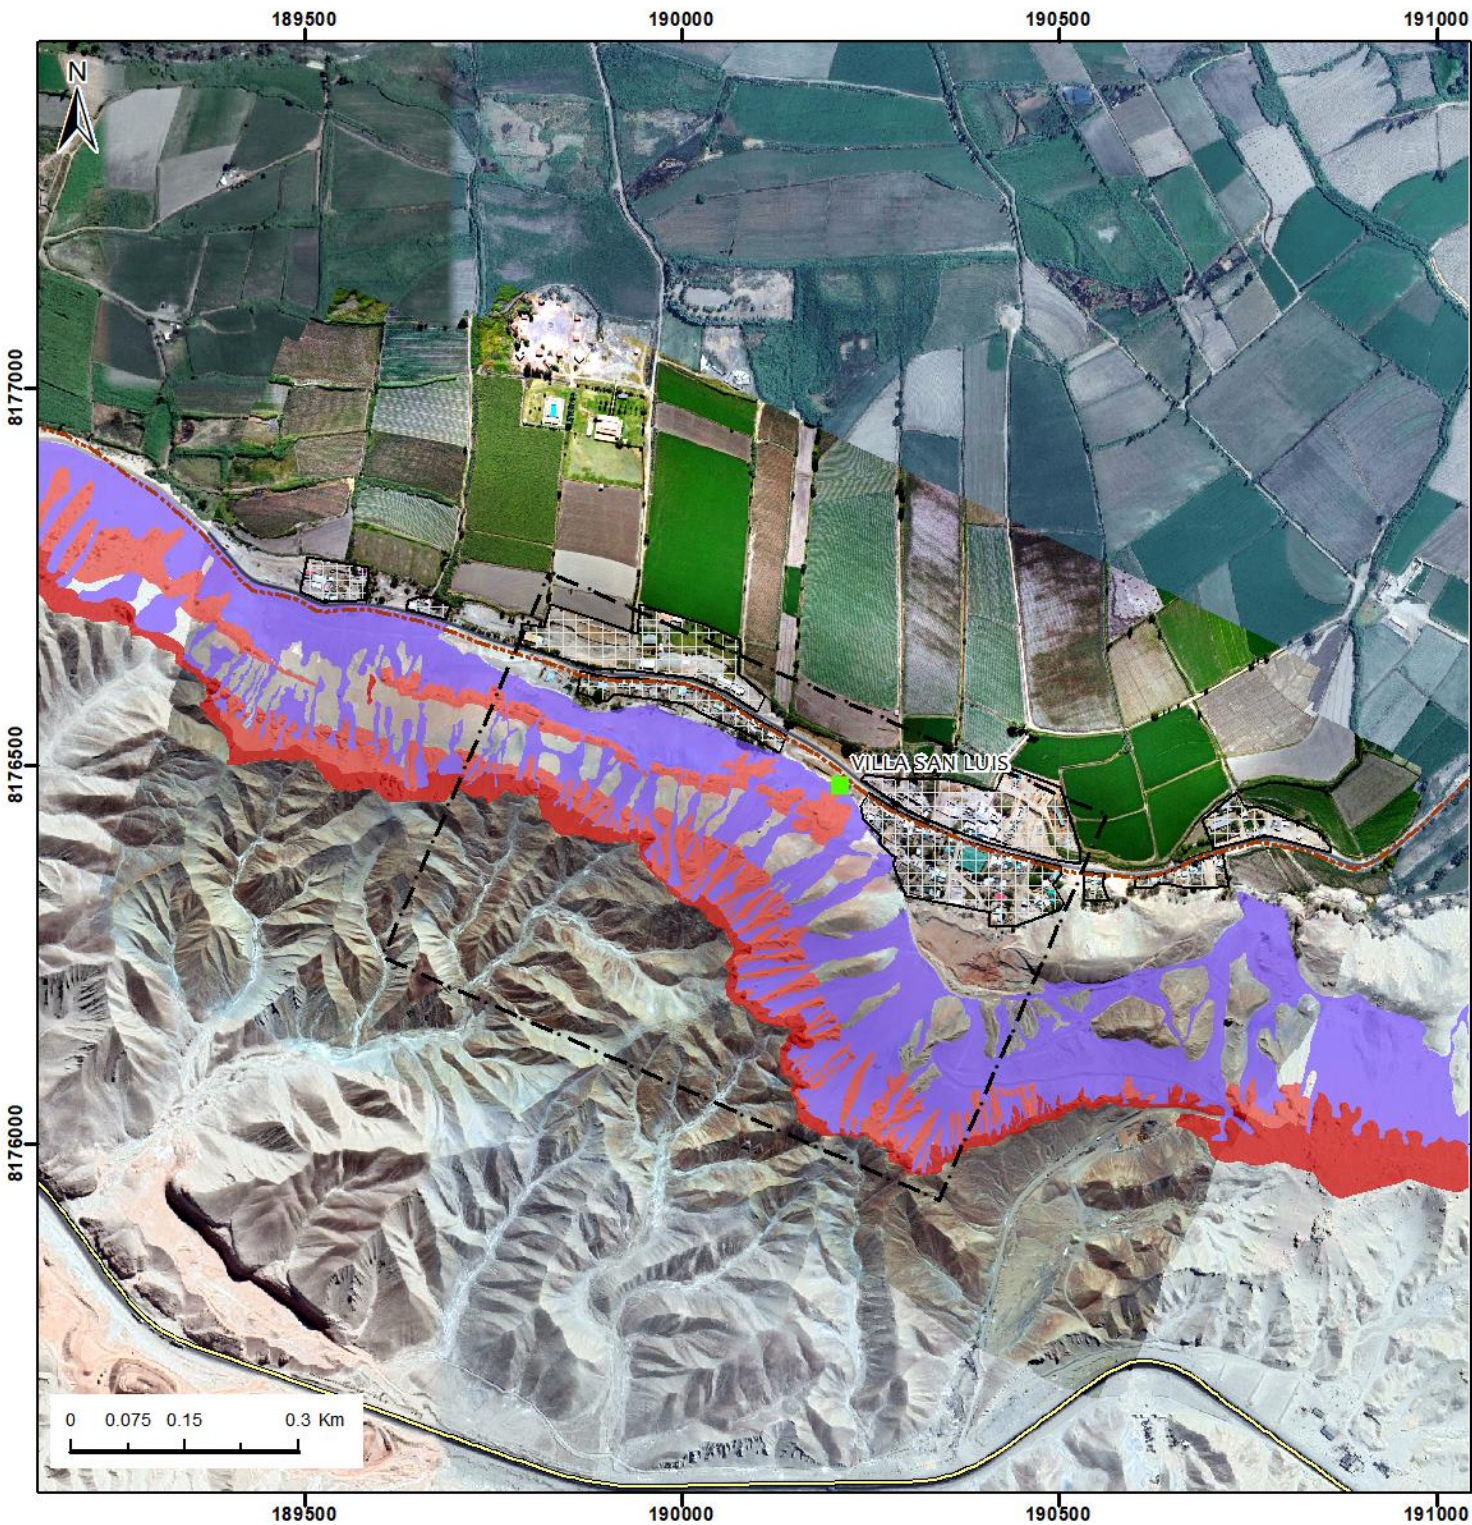
El sector se caracteriza por presentar colinas y lomadas en roca sedimentaria de estructuras altamente meteorizadas y medianamente fracturadas a poco fracturadas. Estas características generan peligros como caída de rocas, derrumbes y avalancha de detritos. Esta geodinámica activa afecta las laderas circundantes al sector Villa San Luis. (Mapa 04 del Anexo 01).
