**Informe Técnico N° A7426**

# EVALUACIÓN DE PELIGROS GEOLÓGICOS POR MOVIMIENTOS EN MASA EN EL CASERÍO UCTUBAMBA

Departamento La Libertad  
Provincia Pataz  
Distrito Ongón

SETIEMBRE  
2023

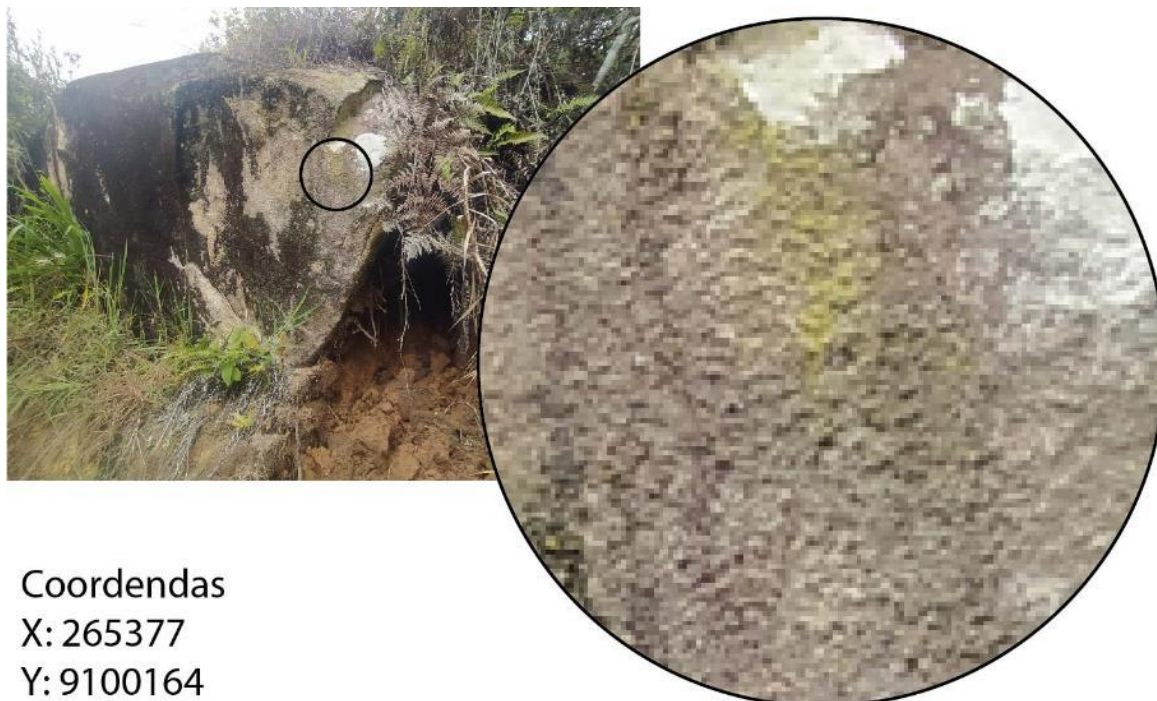
Por el alto grado de meteorización se origina un depósito residual, conformado por arenas gruesas con contenido arcilloso y coloraciones rojizas (figura 4).

**Figura 4.** Bloques de roca tonalita, adosados a la ladera este del cerro (C°1).

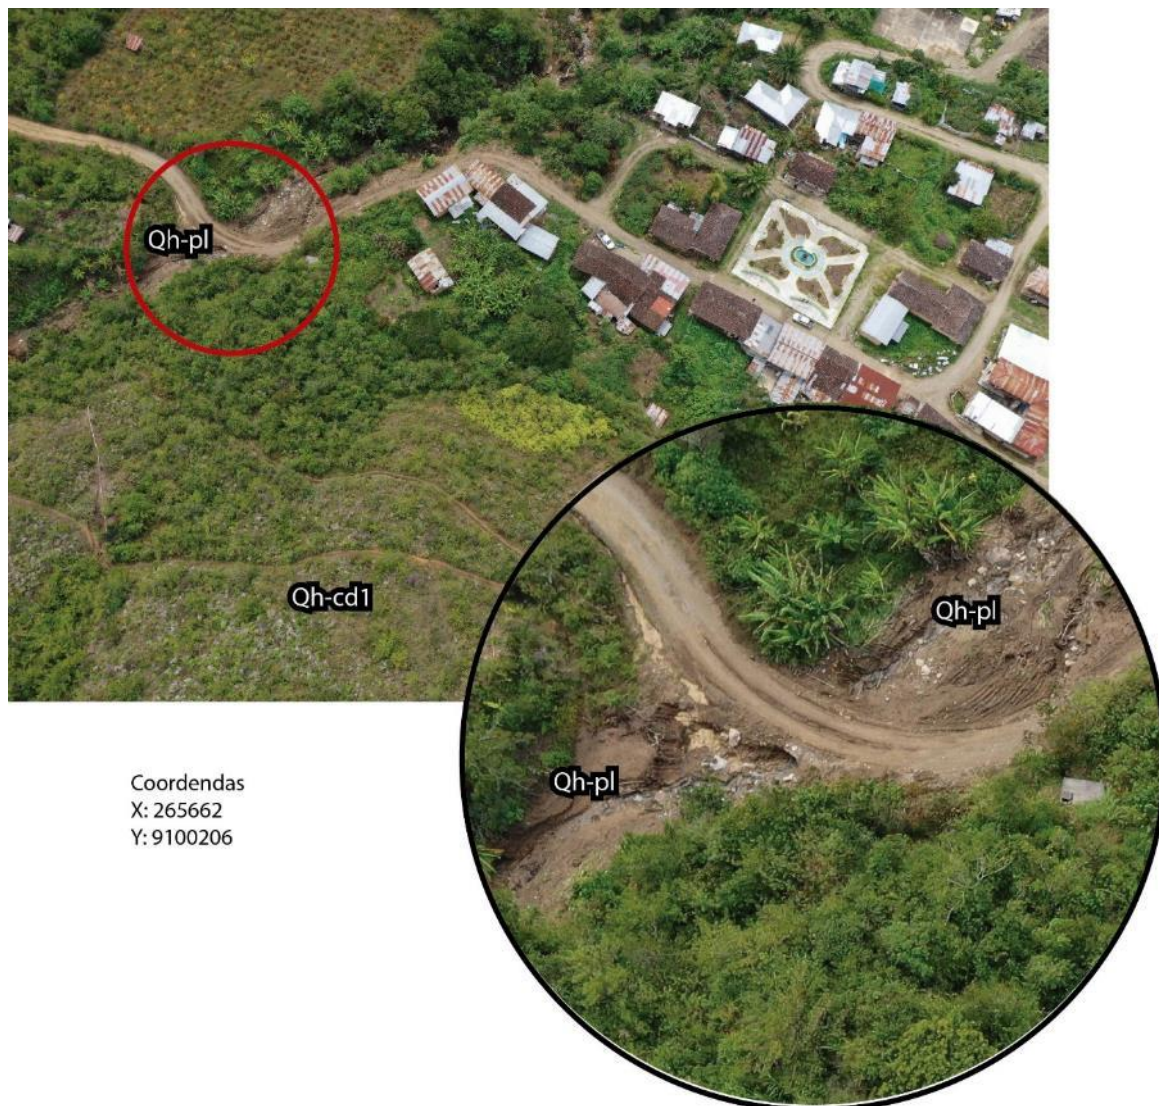
**Figura 8.** Obsérvese los depósitos proluviales en la quebrada S/N 1.

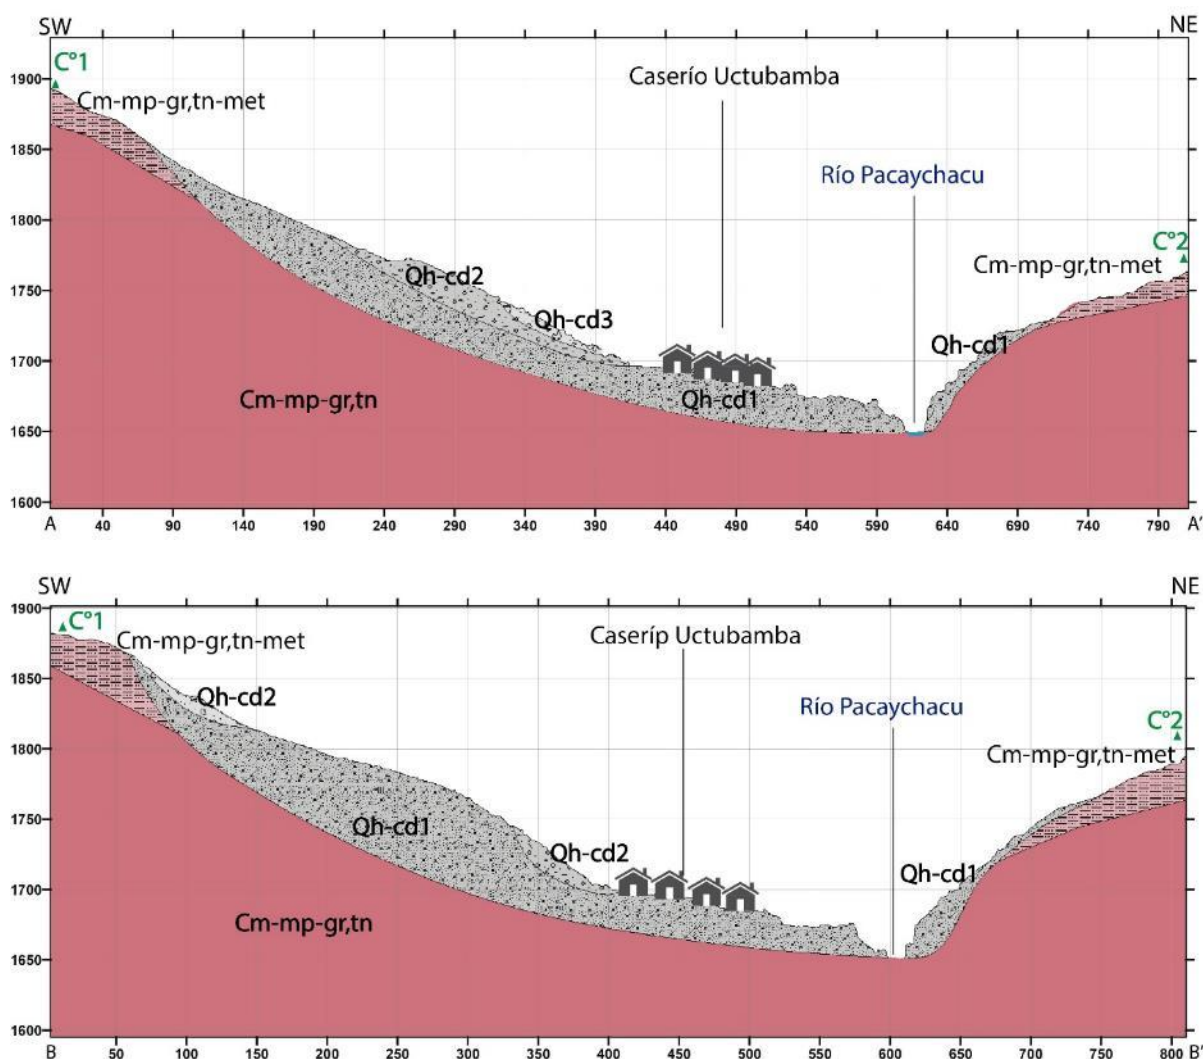
- El basamento rocoso en ambas márgenes del río Pacaychacu esta compuesto por tonalitas y granitos del plutón Metal-Palina (Cm-mp-gr,tn), con mayor grado de meteorización en las cimas de los cerros 1 y 2, desde donde se desprenden bloques, cantos, gravas, arenas y arcillas que alimentan los depósitos coluvio-deluviales adosados a sus laderas.
- El caserío Uctubamba se ubica sobre depósitos coluvio-deluviales generados por deslizamientos antiguos, que cambiaron la dirección del cauce del río Pacaychacu, arrojándolo al NE (margen izquierda).
- Los depósitos Qh-cd2 y 3 están emplazados en la ladera este del cerro 1 (C°1) y son la mayor amenaza (susceptibles a inestabilizarse) para el caserío Uctubamba, teniendo en cuenta que ya se registraron evidencias de inestabilidad en el depósito Qh.cd3.

Figura 11. Perfiles A y B, representados en el mapa de unidades geológicas anexo 1 – mapa 1.

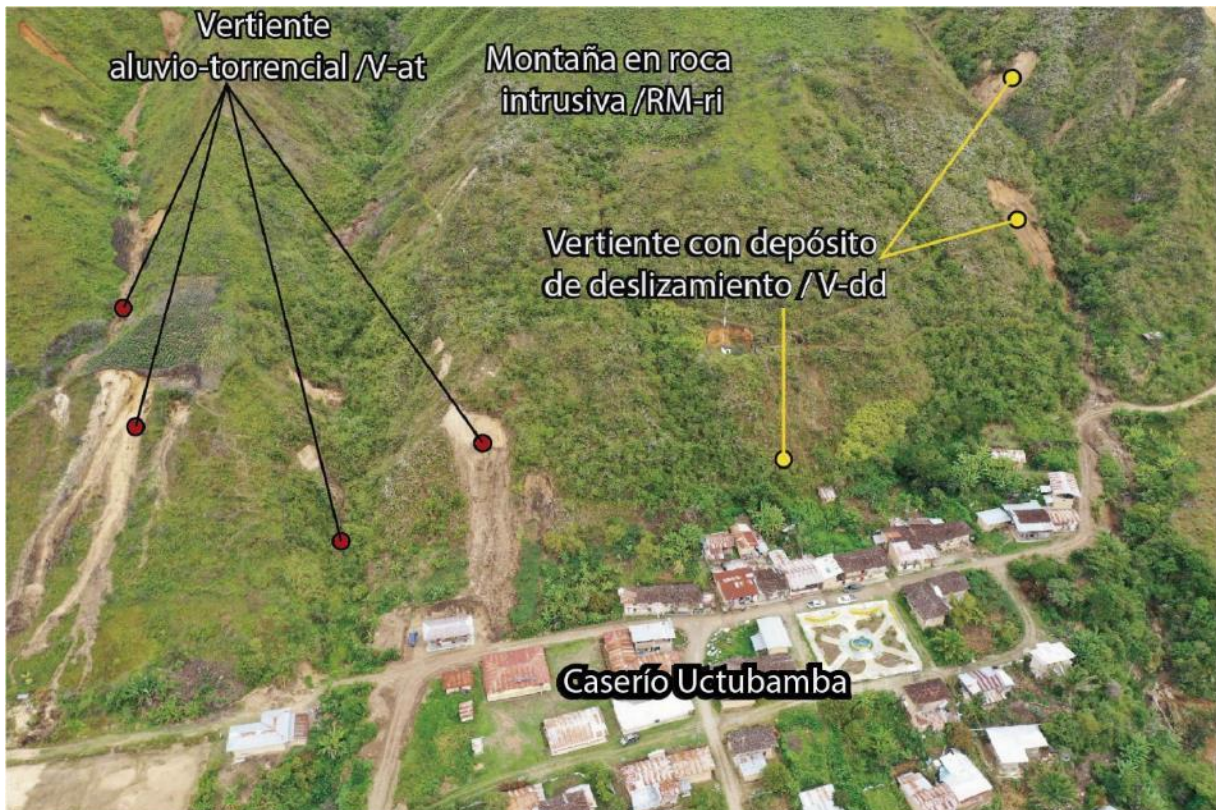
**Vertiente o piedemonte coluvio-deluvial (V-cd):** El depósito coluvio-deluvial descrito anteriormente (capítulo de geología) toma una característica topográfica distintiva en la ladera noreste y suroeste de los cerros C°1 y C°2, con pendientes de hasta 30° cubierta de sedimentos sueltos y rocas fragmentadas. Estas características son comunes en áreas montañosas y colinosas, donde la acción de la gravedad y el flujo de agua son factores dominantes en la evolución de la superficie terrestre, en especial en ambientes tropicales como es el caso del caserío de Uctubamba. Ver figura 15.

**Figura 15.** Se observa la ladera suroeste del cerro C°1, y las unidades geomorfológicas que lo conforman.

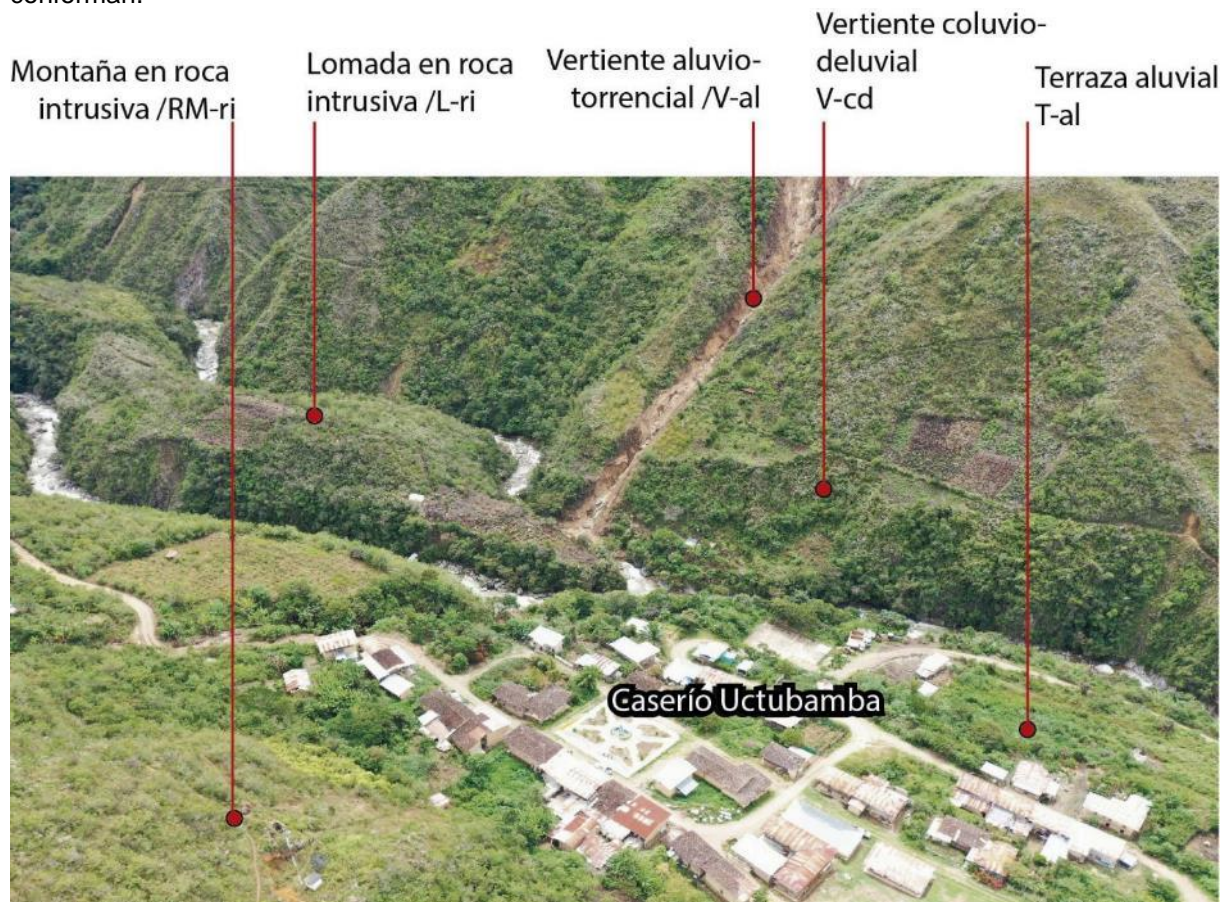
**Vertiente aluvio torrencial (V-at):** Este tipo se formó por lluvias intensas y eventos de precipitaciones torrenciales. Estas son propensas a experimentar flujos de agua rápidos y violentos (huaicos y/o movimientos complejos), acompañados de la erosión y transporte de grandes cantidades de sedimentos. Actualmente se observan surco y canales cóncavos en forma de "V", que descienden hacia el río Pacaychacu, con pendientes muy fuertes (25° a 45°) a escarpadas (>45°), terminando en su mayoría en abanicos en la margen derecha del río . Ver figura 16.

**Figura 16.** Se observa la ladera noreste del cerro C°2, y las unidades geomorfológicas que lo conforman.

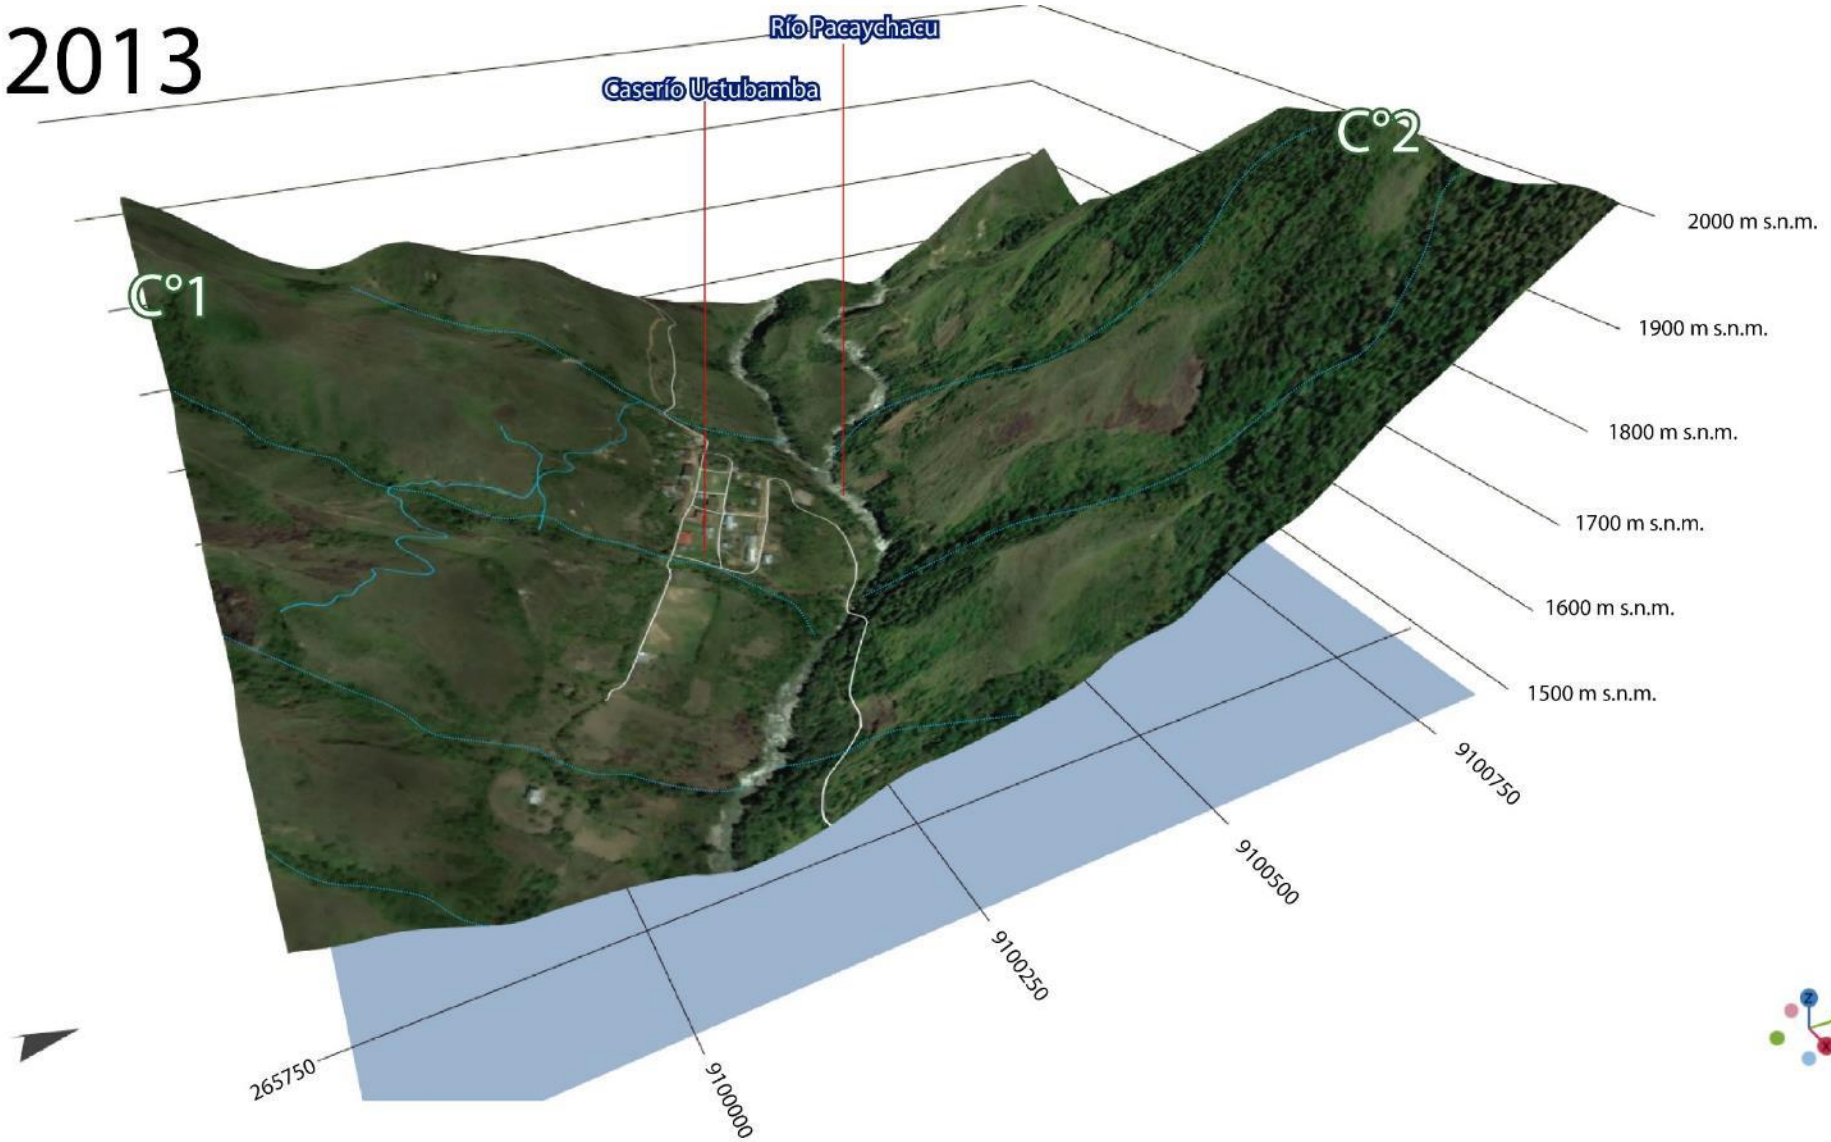
**Figura 17.** Imagen satelital del área de inspección (Google Earth 2013), muestra la ausencia de eventos geodinámicos activos hasta esa fecha.

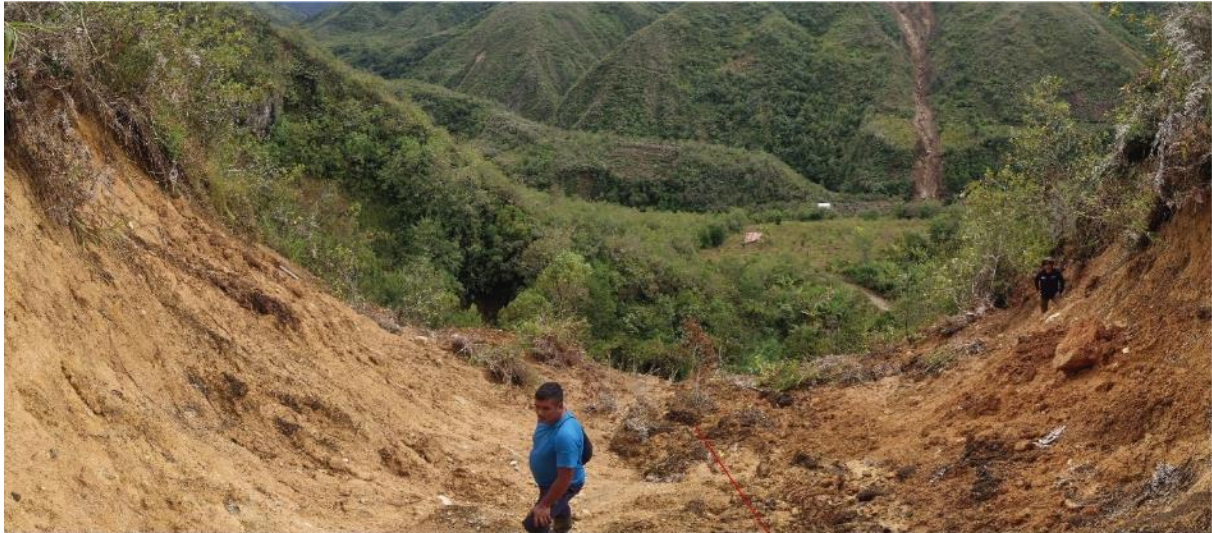
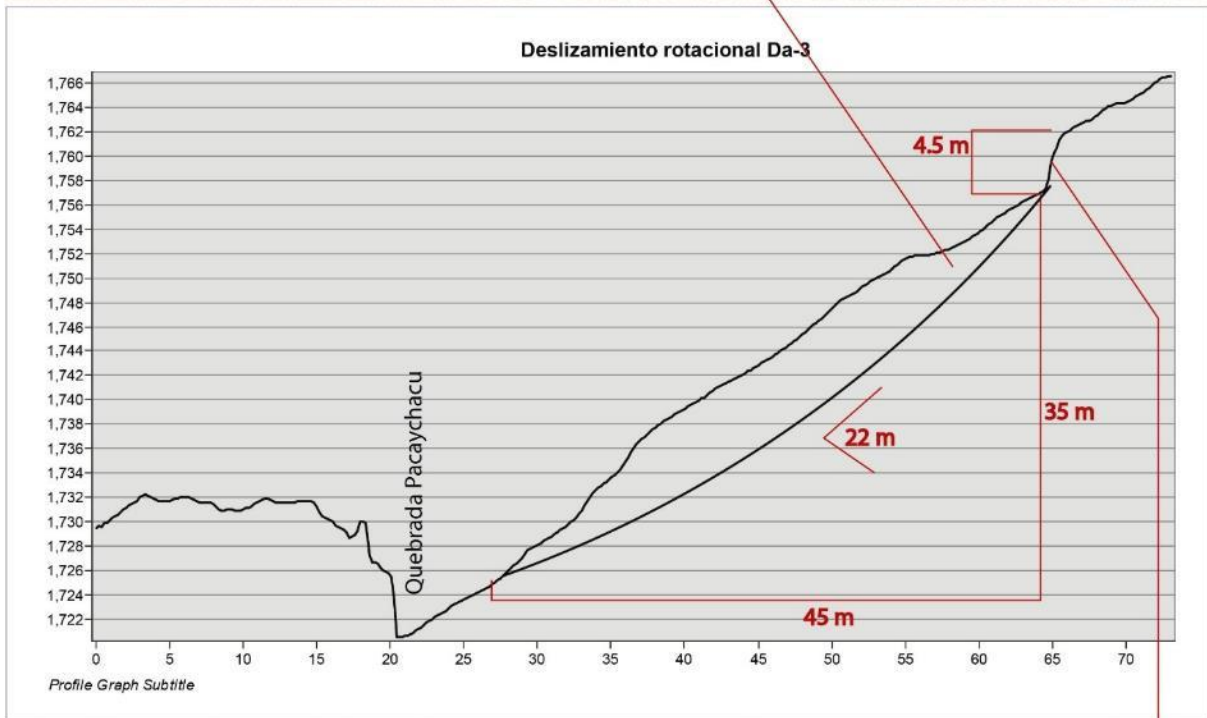
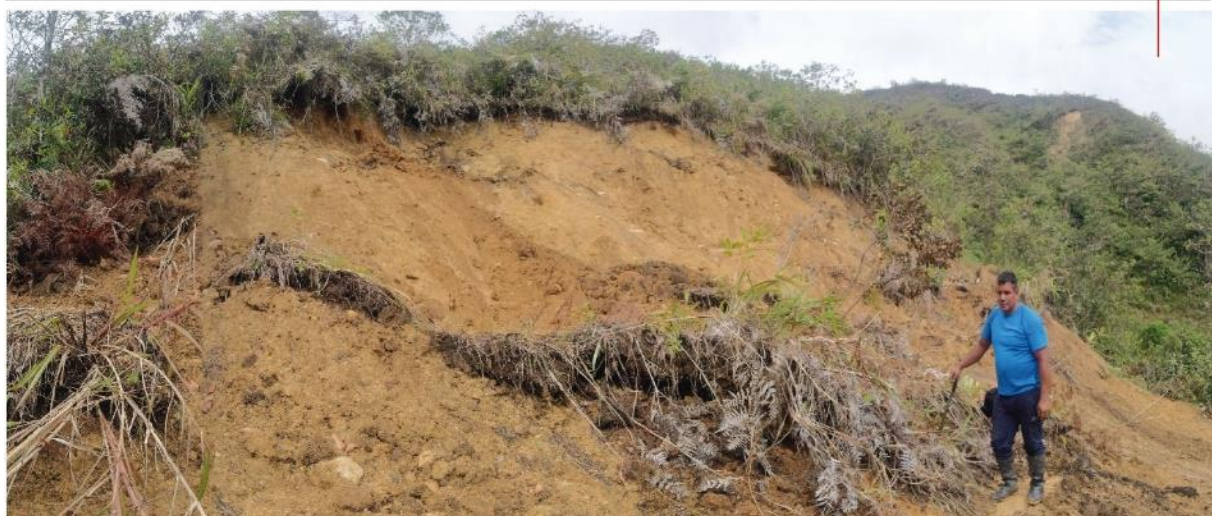
**Figura 20.** Perfil del deslizamiento activo Da-3.

El principal de ellos es el deslizamiento Da-8 (figura 20), donde debido a las depresiones topográficas generadas por el material deslizado y las características del material suelto y fragmentado permite la infiltración de aguas del suelo hasta una delimitada profundidad generando así un bofedal que entrapa las aguas de lluvia.

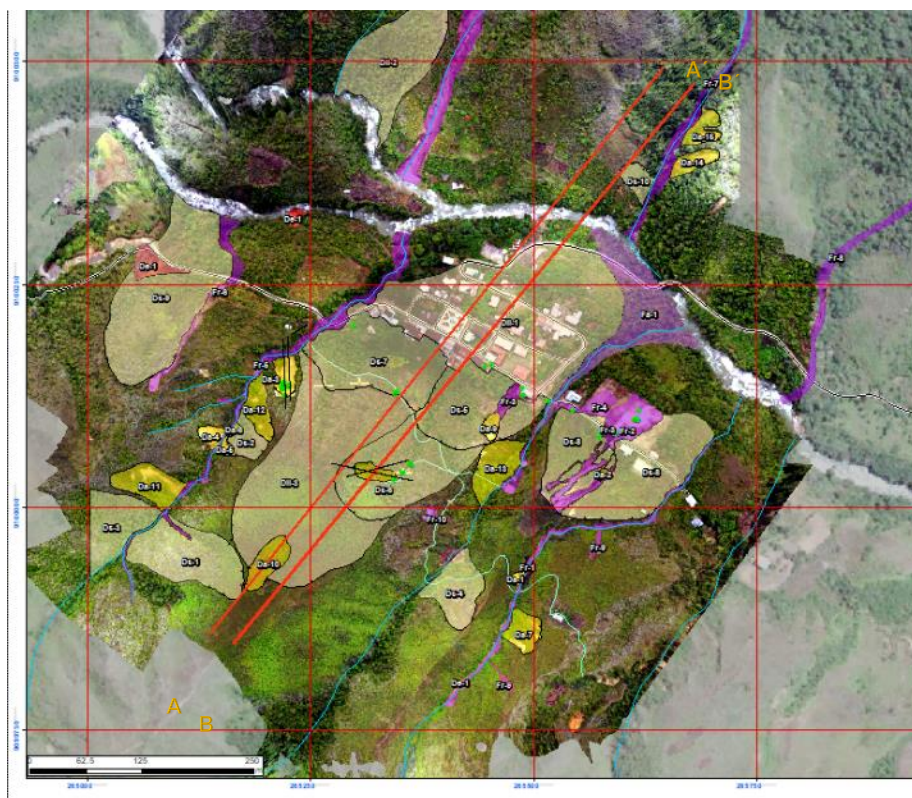
**Figura 26.** Cortes de perfil realizado para interpretar los movimientos en masa tipo deslizamientos en el caserío de Uctubamba

NE del Cerro C°1, además sobre este depósito se dieron dos reactivaciones el primero y más cercano al poblado corresponde a un deslizamiento suspendido (Ds-7), que presenta agrietamientos y evidencias de movimiento, el segundo es un deslizamiento activo de pequeñas dimensiones en la parte alta de la ladera del cerro (figura 27),

Teniendo en cuenta los perfiles A y B y la ubicación del deslizamiento Da-8, es necesario mencionar que la acumulación (entrapamiento de agua) en este favorece la presencia constante de emanaciones de agua por escorrentía superficial o infiltraciones en la ladera NE del C°1, la cual se evidencia de manera superficial en las acanaladuras de la ladera y en la parte baja de la misma como manantes de agua (ojos de agua). Ver figuras 29 y 30. La constante saturación del terreno por lo ya explicado puede provocar la reactivación de movimientos en masa en esta ladera.

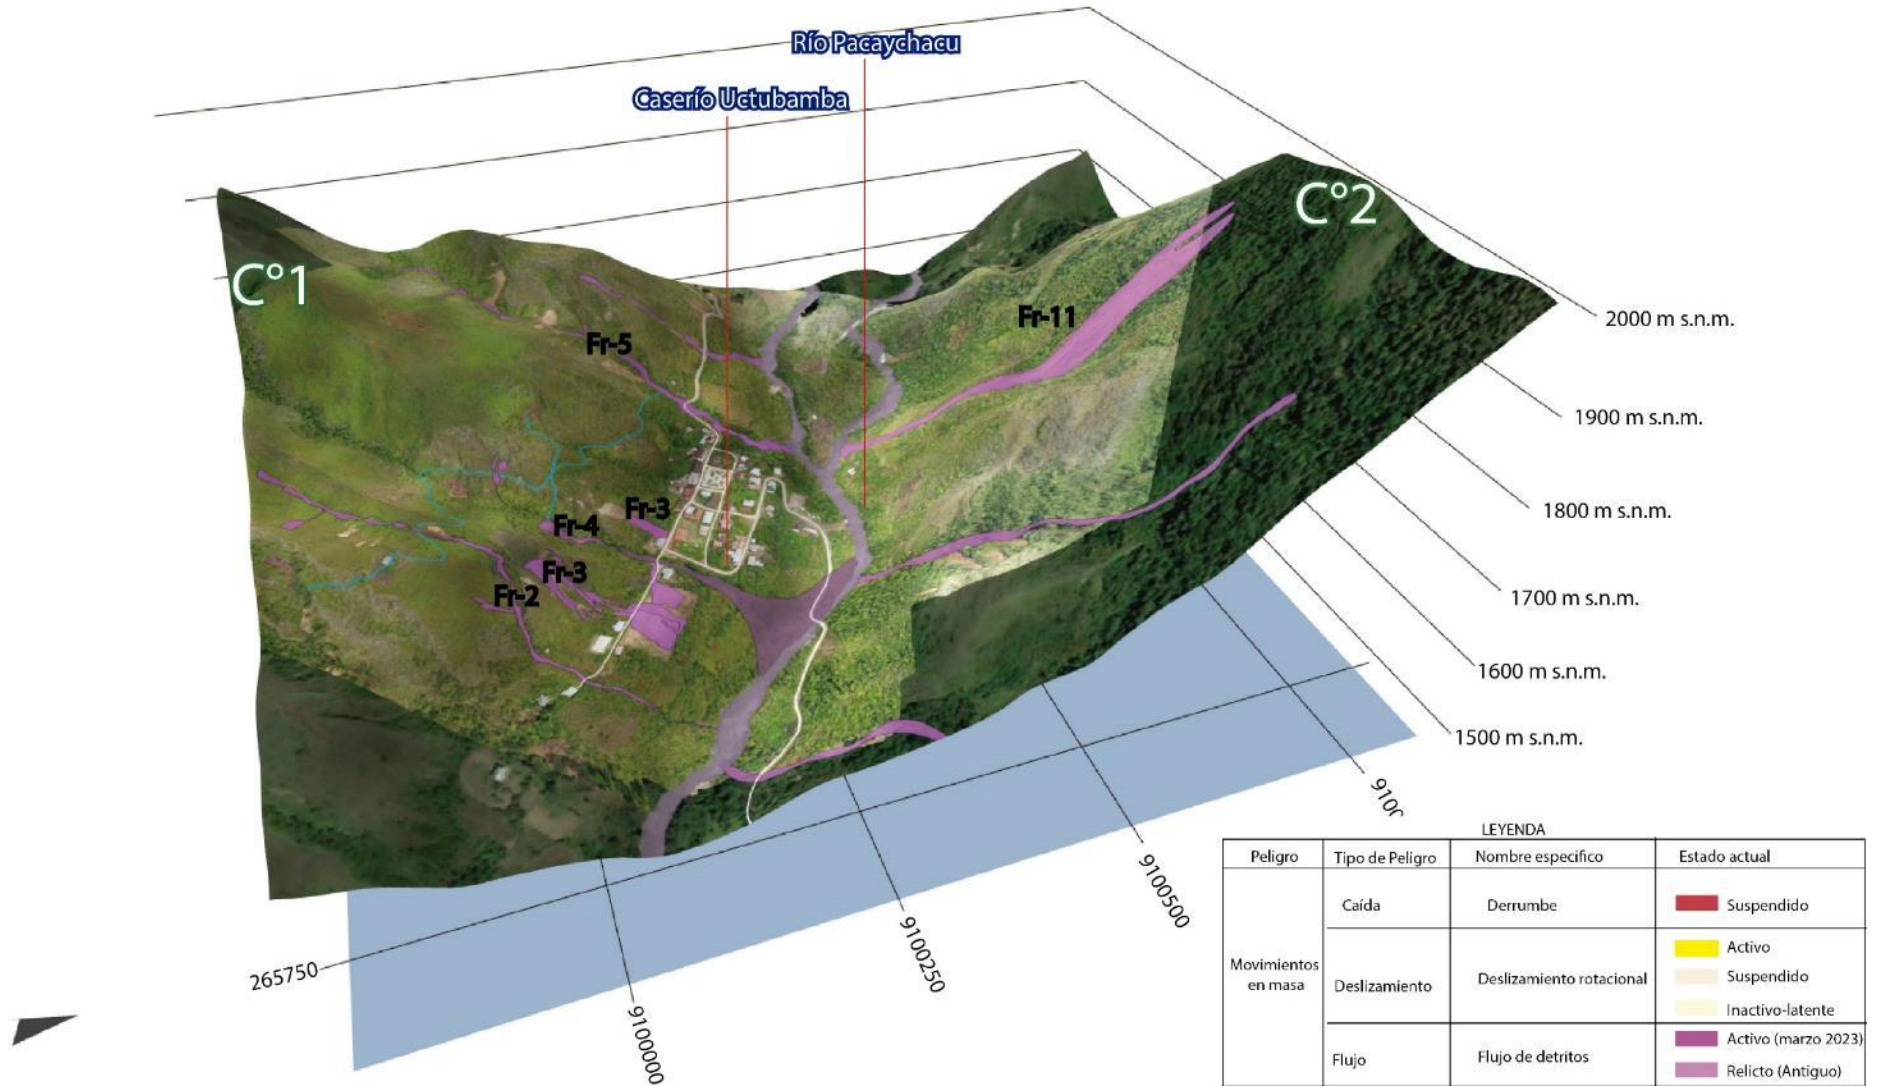
Este flujo de detritos pudo dejar incomunicado al caserío y por ende al centro poblado de Ongón ubicado aguas abajo.

Figura 33. Representación gráfica de la cartografía por flujo de detritos en el caserío de Uctubamba .

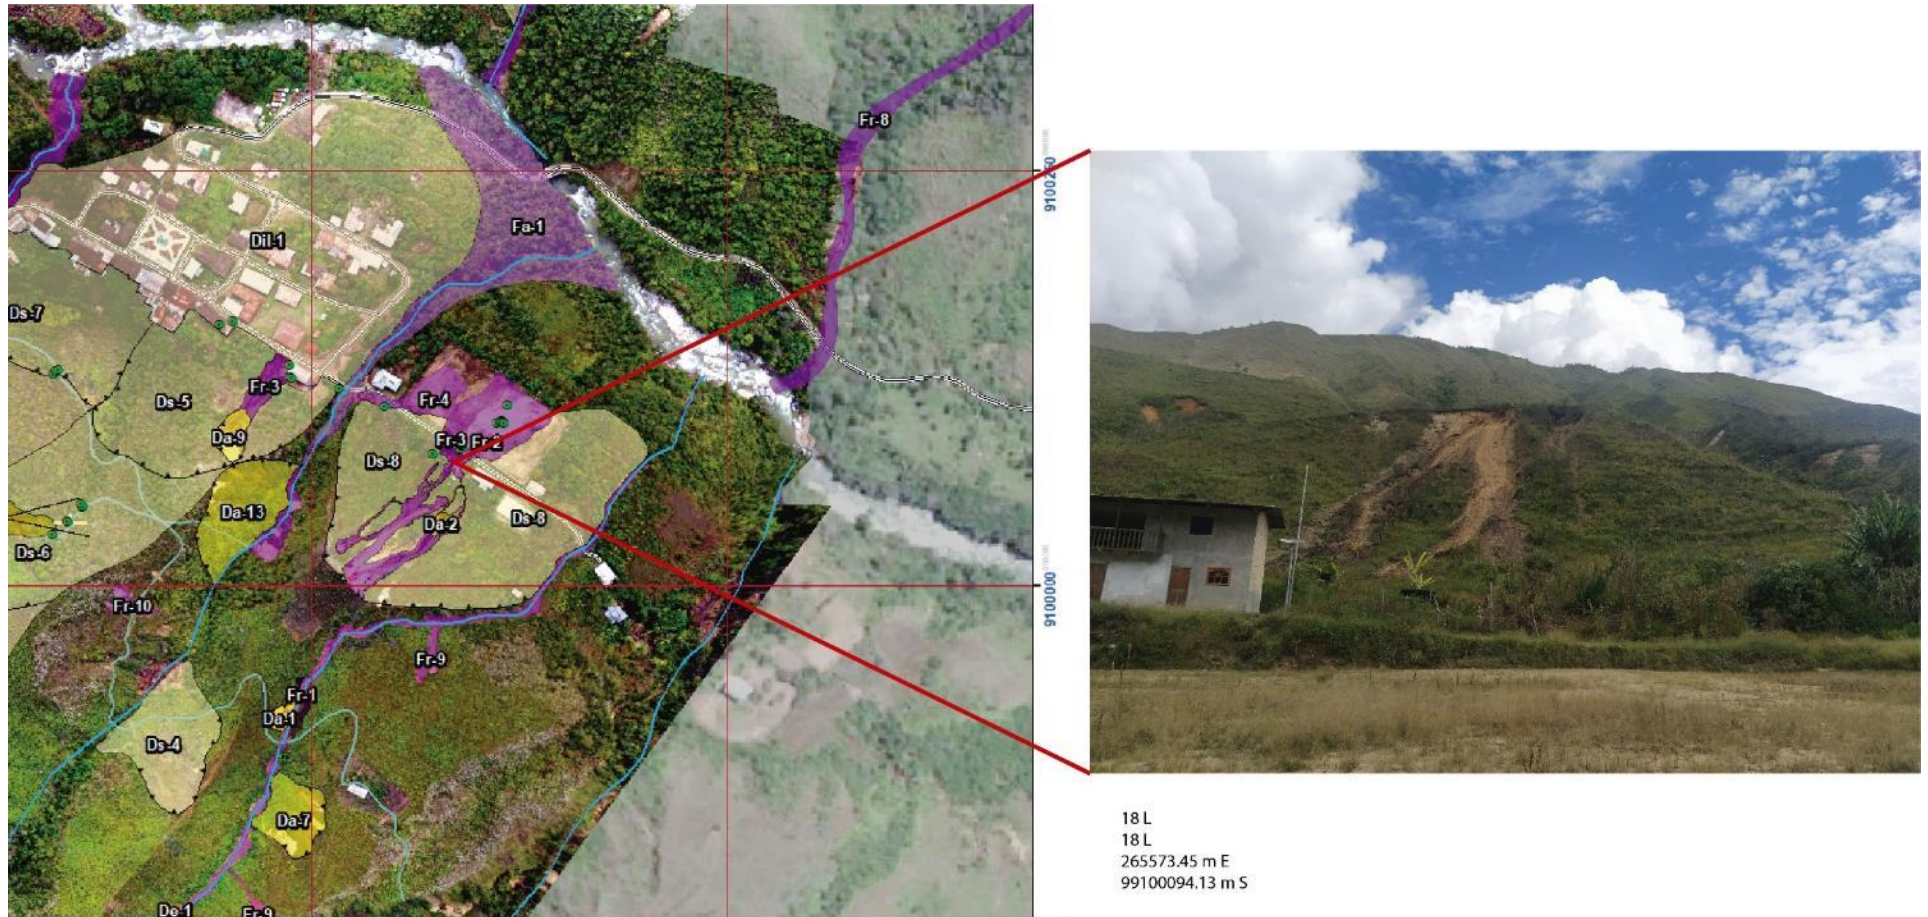
Los flujos de detritos Fr-2-5 afectaron la parte SE del caserío de Uctubamba a la altura de la cancha deportiva de tierra del caserío, depositando la mayoría de material detrítico en este.

Además de estos flujos se tiene registro de un abanico proluvial (Fa-1) ubicado en la desembocadura de la quebrada S/N1, entre el caserío y su cancha deportiva de tierra, este indica la actividad de esta quebrada en el pasado y su probabilidad de recurrencia futura.

**Figura 33.** Representación gráfica de la cartografía por flujo (Fr 3-5) de detritos en el caserío de Uctubamba .
