Informe Técnico N° A7429

EVALUACIÓN DE PELIGROS GEOLÓGICOS POR MOVIMIENTOS EN MASA EN EL SECTOR LAS HABAS, CASERÍO ARCAYPATA

Departamento La Libertad
Provincia Pataz
Distrito Buldibuyo

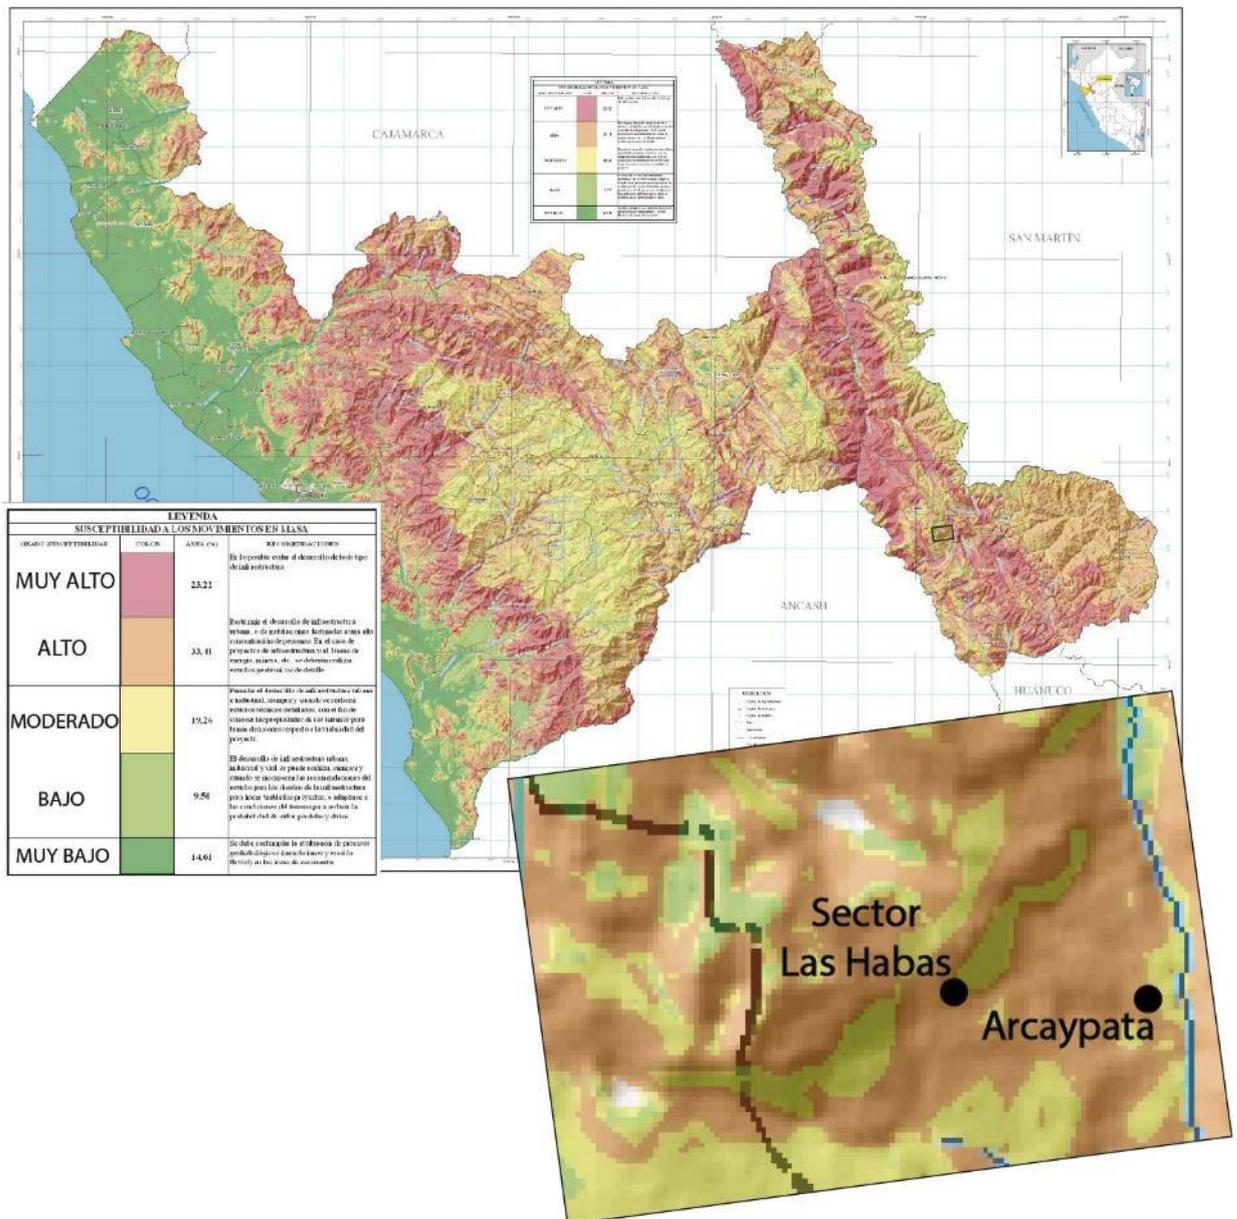
- C) Boletín N° 50, Serie C, Geodinámica e Ingeniería Geológica: “Riesgo Geológico en la Región La Libertad” (Medina et al., 2012). contiene el inventario de peligros geológicos en la región La Libertad. Así mismo, de acuerdo con el mapa regional de susceptibilidad por movimientos en masa, a escala 1:250 000 se evidencia que el caserío de Arcaypata se encuentra en una zona de “Alta Susceptibilidad” (figura 1).

Figura 1. Mapa de susceptibilidad a movimientos en masa (Medina et al., 2012).

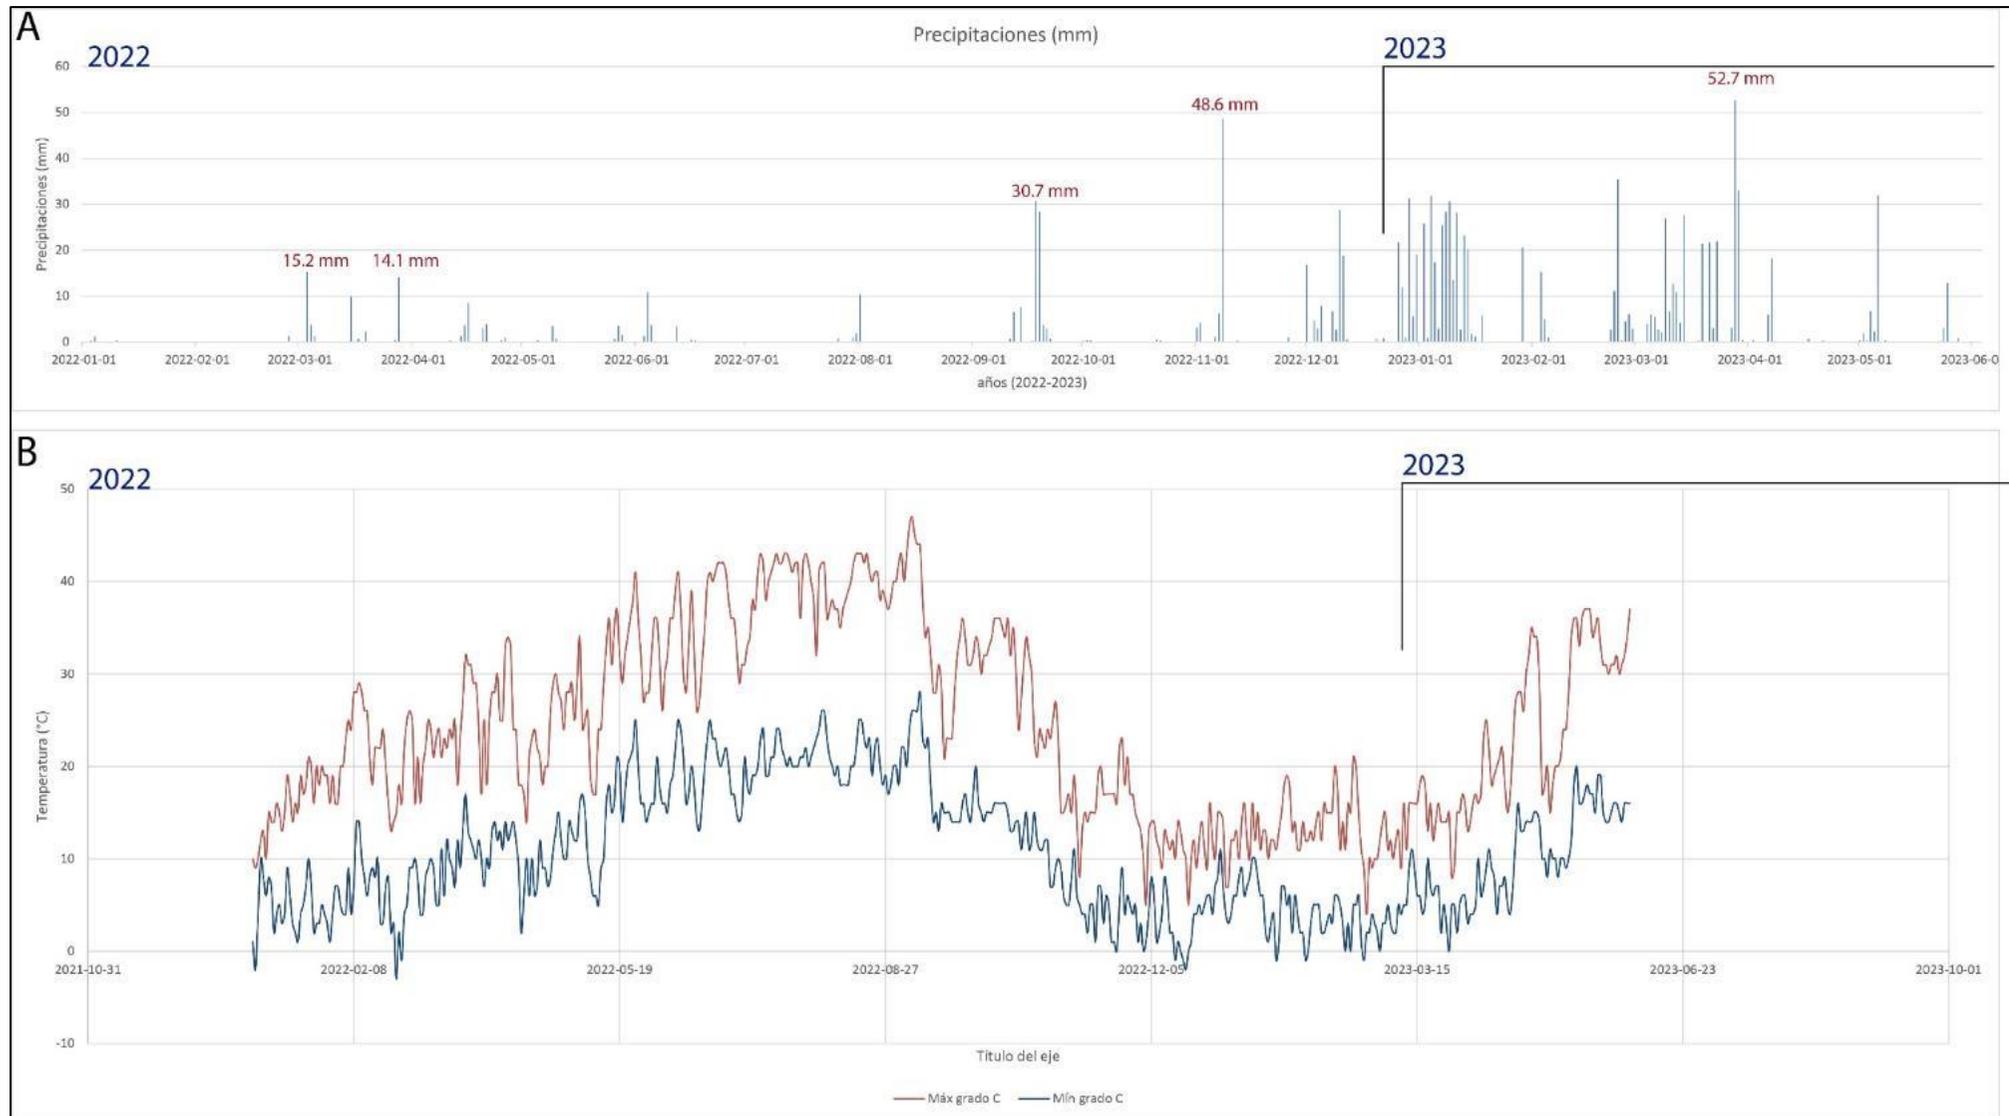
Cabe recalcar que las lluvias son de carácter estacional, es decir, se distribuyen muy irregularmente a lo largo del año, produciéndose generalmente de noviembre a abril. Si comparamos los registros de este año con el del 2022 donde las precipitaciones diarias no superan los 48.6 mm, notaremos el incremento de las precipitaciones diarias en el 2023 (figura 3).

En base a los datos satelitales se puede estimar que las altas precipitaciones pluviales del mes de marzo entre 40 y 53 mm (precipitación máxima en 24 hrs), fue el factor detonante para la generación del deslizamiento (figuras 5).

Figura 3. A) precipitación en el caserío Arcaypata y B) temperaturas en el caserío Arcaypata (periodo 2022-2023).
 Fuente: análisis espacial de datos meteorológicos AWERE.

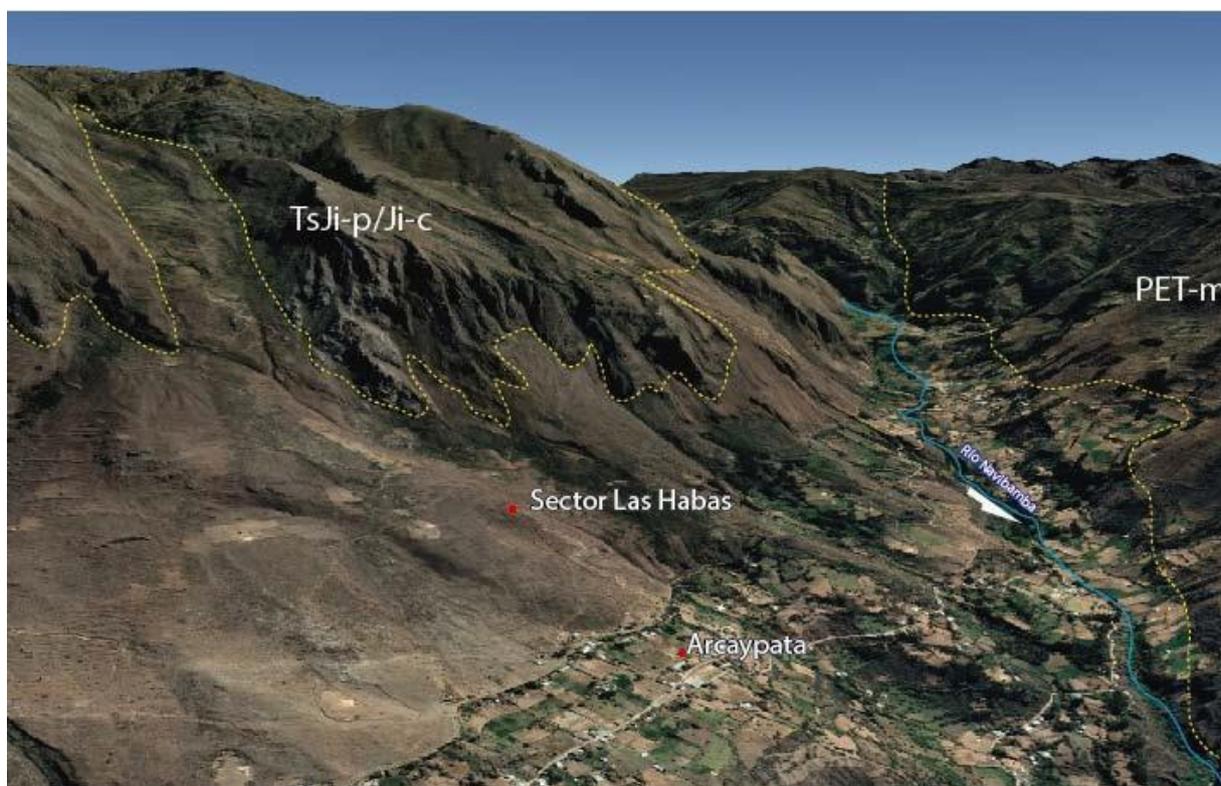
Conjunto de areniscas, conglomerados y volcánicos de coloración rojiza a morada (Wilson et al.,1995). Localmente este conjunto litológico está conformado por areniscas rojizas, se encuentra en la margen izquierda del río Navibamba.

Figura 4. Grupos litológicos adyacentes al área de estudio (caserío Arcaypata/sector Las Habas), donde: TSji/Ji-c corresponde al Grupo Pucará/Formación Condorsinga y PET-m corresponde al Grupo Mitu.

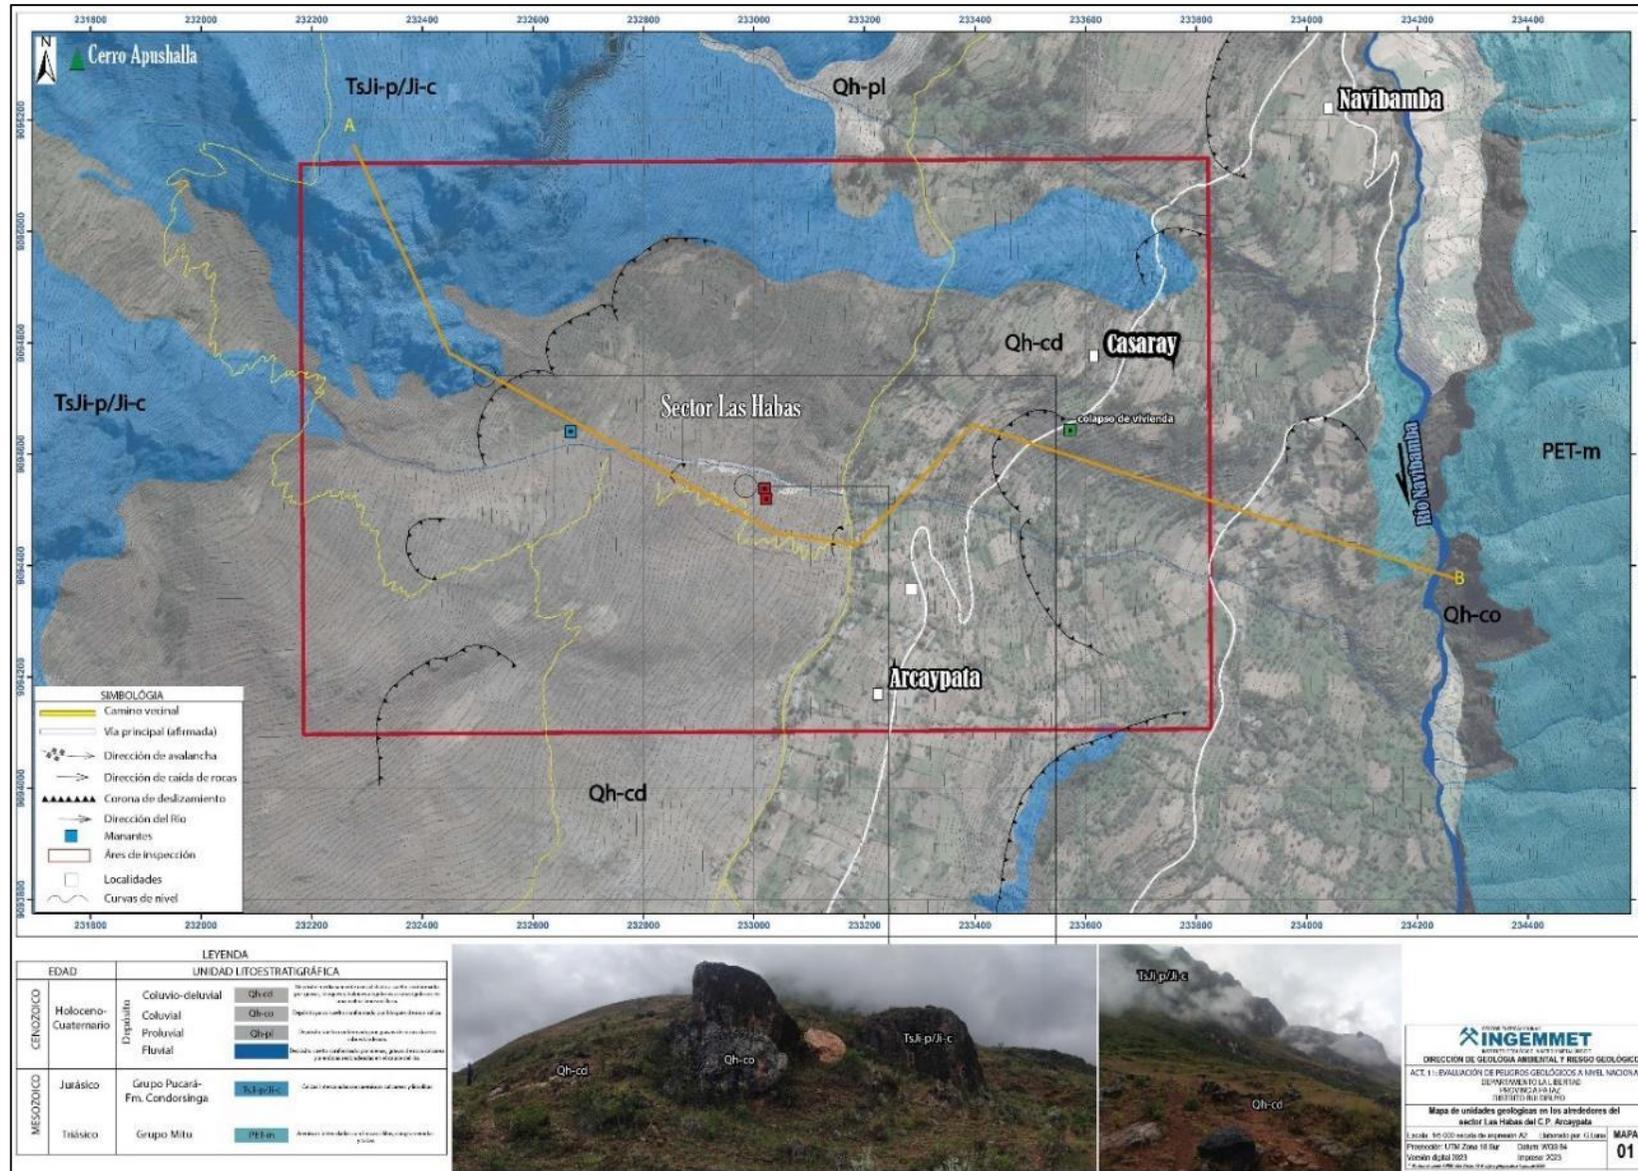
Si realizamos un corte direccionado A-B (figura 9) del mapa geológico del anexo 1, veremos que Arcaypata y el sector Las Habas están localizadas sobre depósitos coluvio-deluviales conformado por procesos de erosión y deslizamientos antiguos, a la vez este depósito esta sobre un substrato rocoso calcáreo de la Formación Condorsinga (margen derecha del río Navibamba) y el Grupo Mitú en la margen izquierda del río.

Figura 9. Mapa geológico del área de estudio (anexo 1), en este observamos el corte de perfil direccionado A-B.

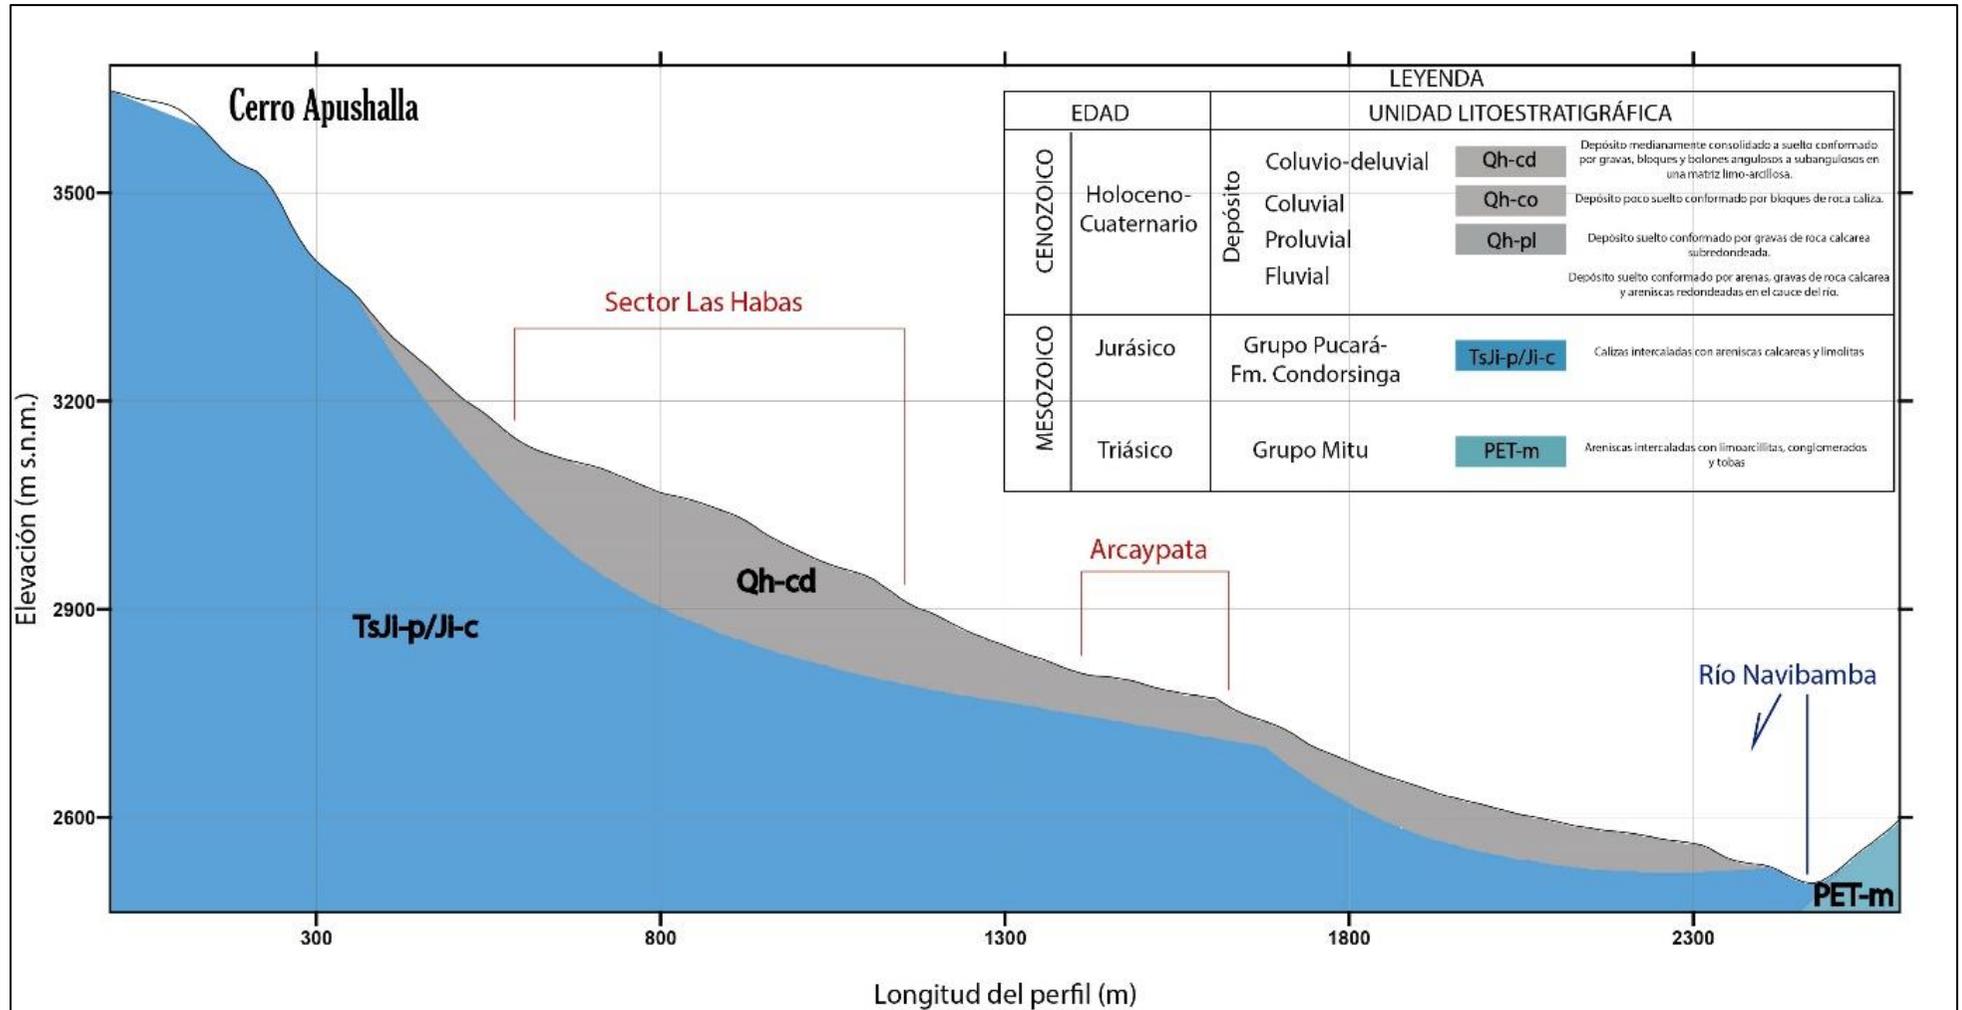
Figura 10. Perfil litológico simplificado A-B, del área de inspección

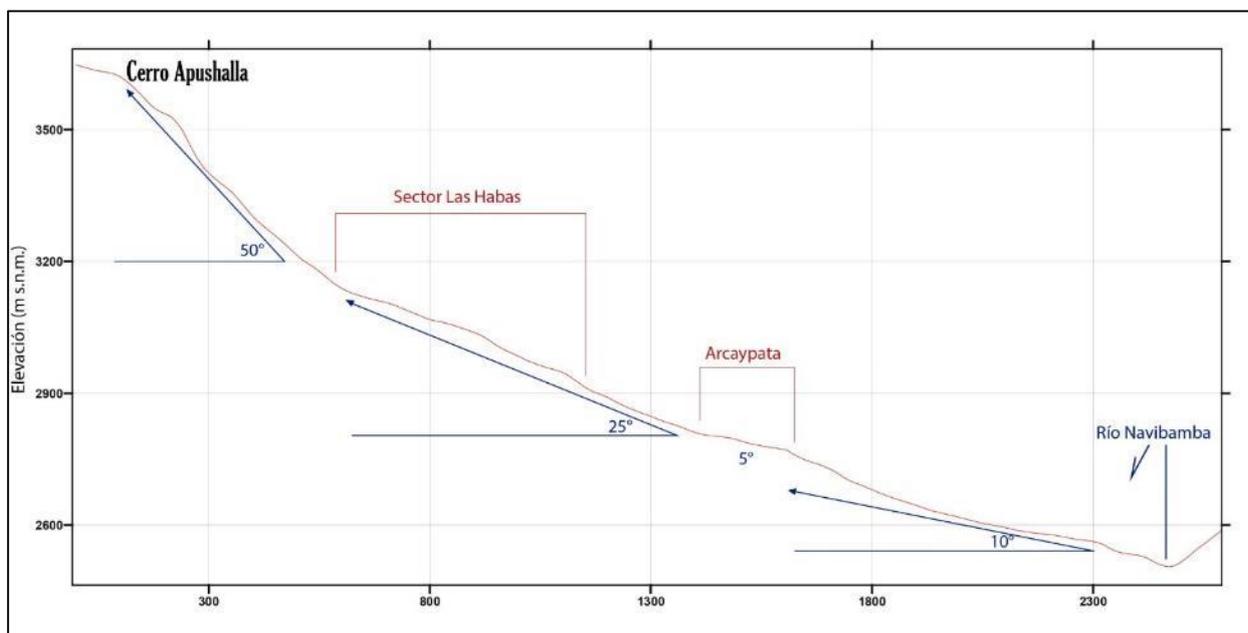
La pendiente es uno de los principales factores dinámicos, que contribuyen particularmente a los movimientos en masa (formadores de las geoformas de carácter depositacional o agradacional), ya que determinan la cantidad de energía cinética y potencial de una masa inestable (Sánchez, 2002); por lo cual es un parámetro importante en la evaluación de procesos de movimientos en masa, actúa como factor condicionante y dinámico en la generación de movimientos en masa (cuadro 4, figura 11).

Figura 11. Perfil A-B del corte presentado en el mapa 2 anexo 1, muestra las pendientes del terreno en base a un DSM de 4 cm/px.

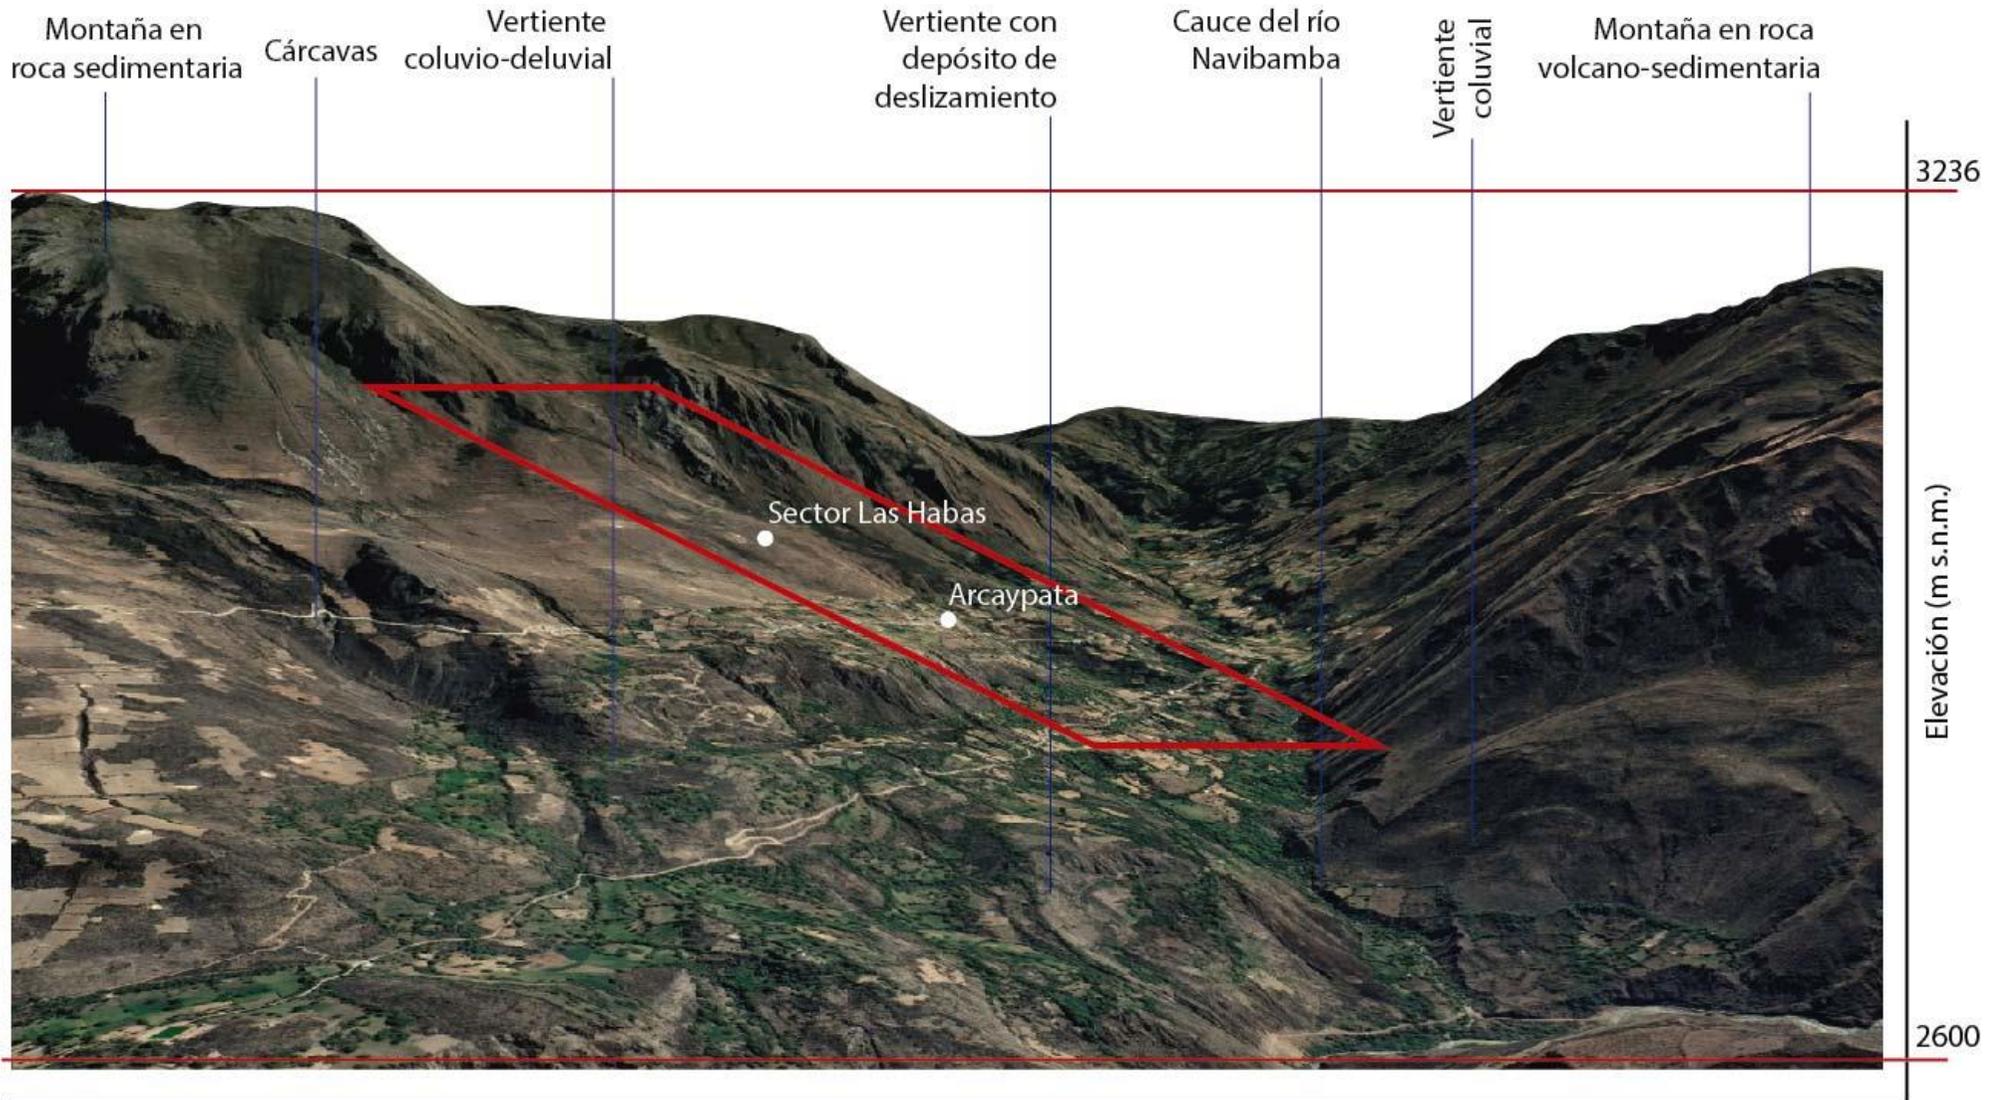
Figura 12. Vista 3D de las unidades geomorfológicas identificadas el área de inspección.

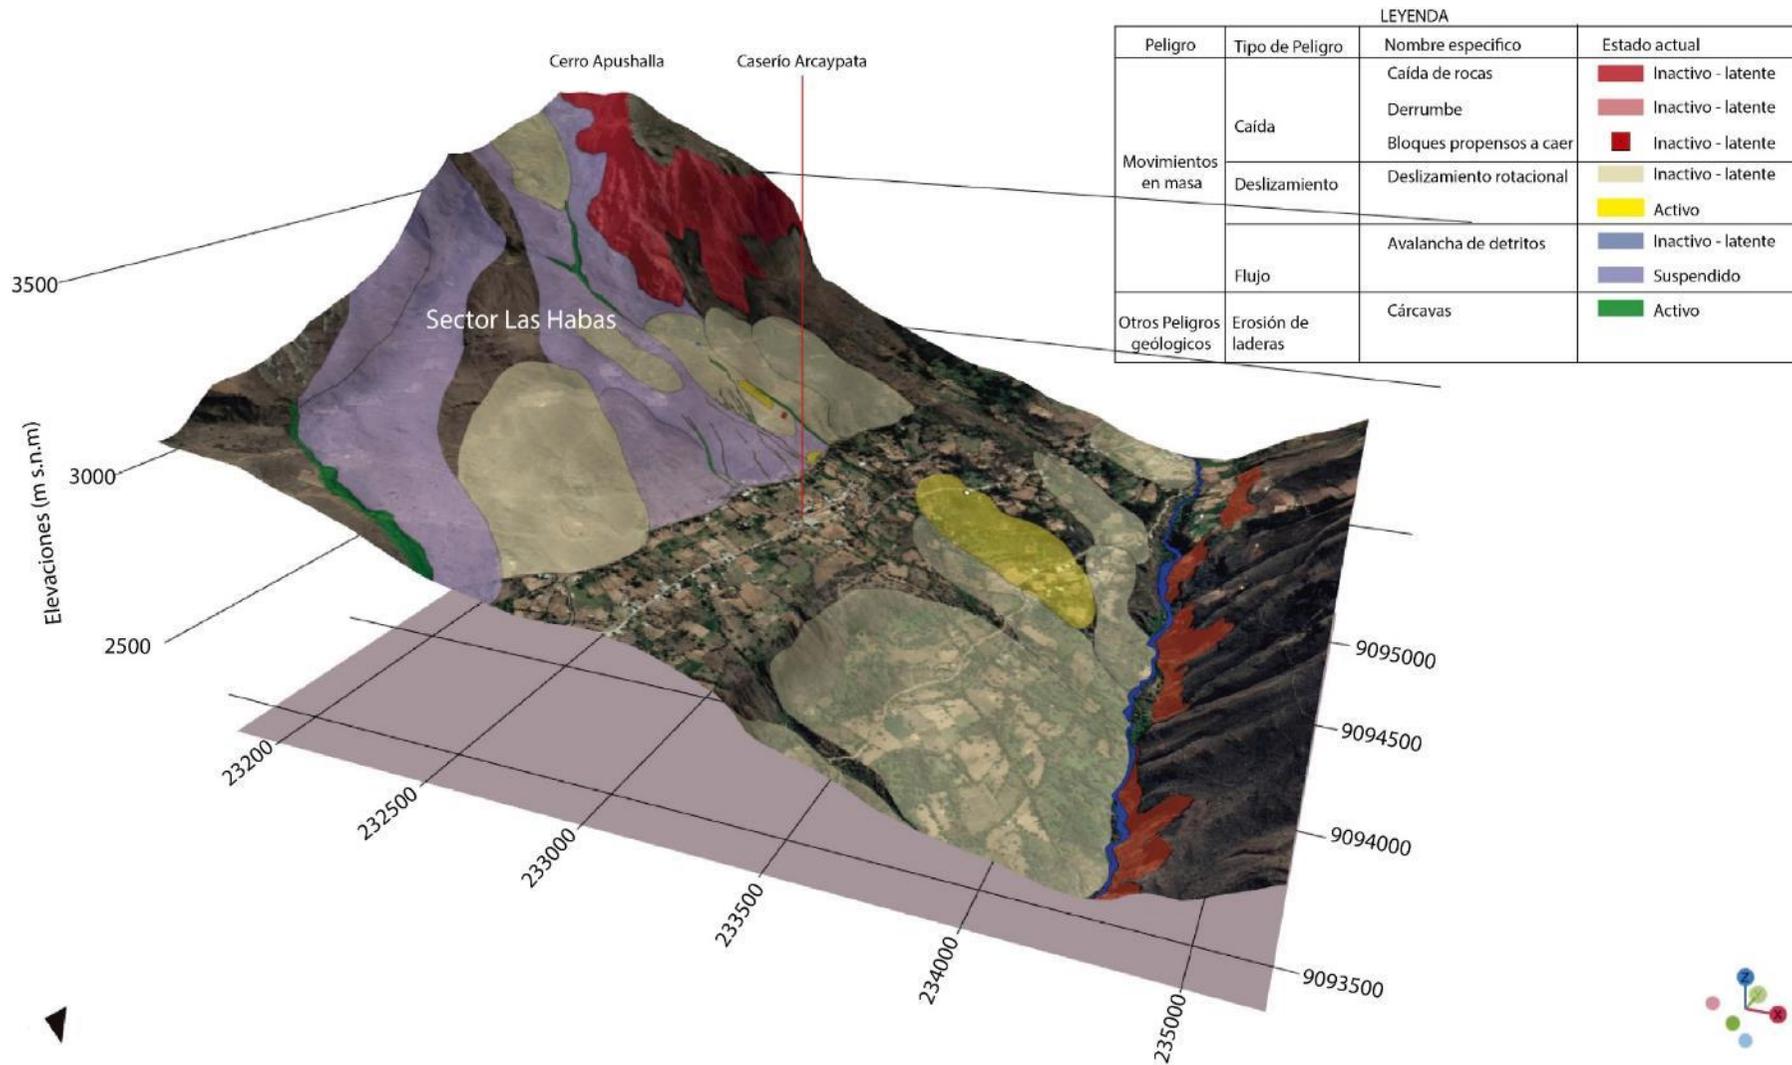
Figura 27. Representación 3D de los peligros identificados en el área de estudio.

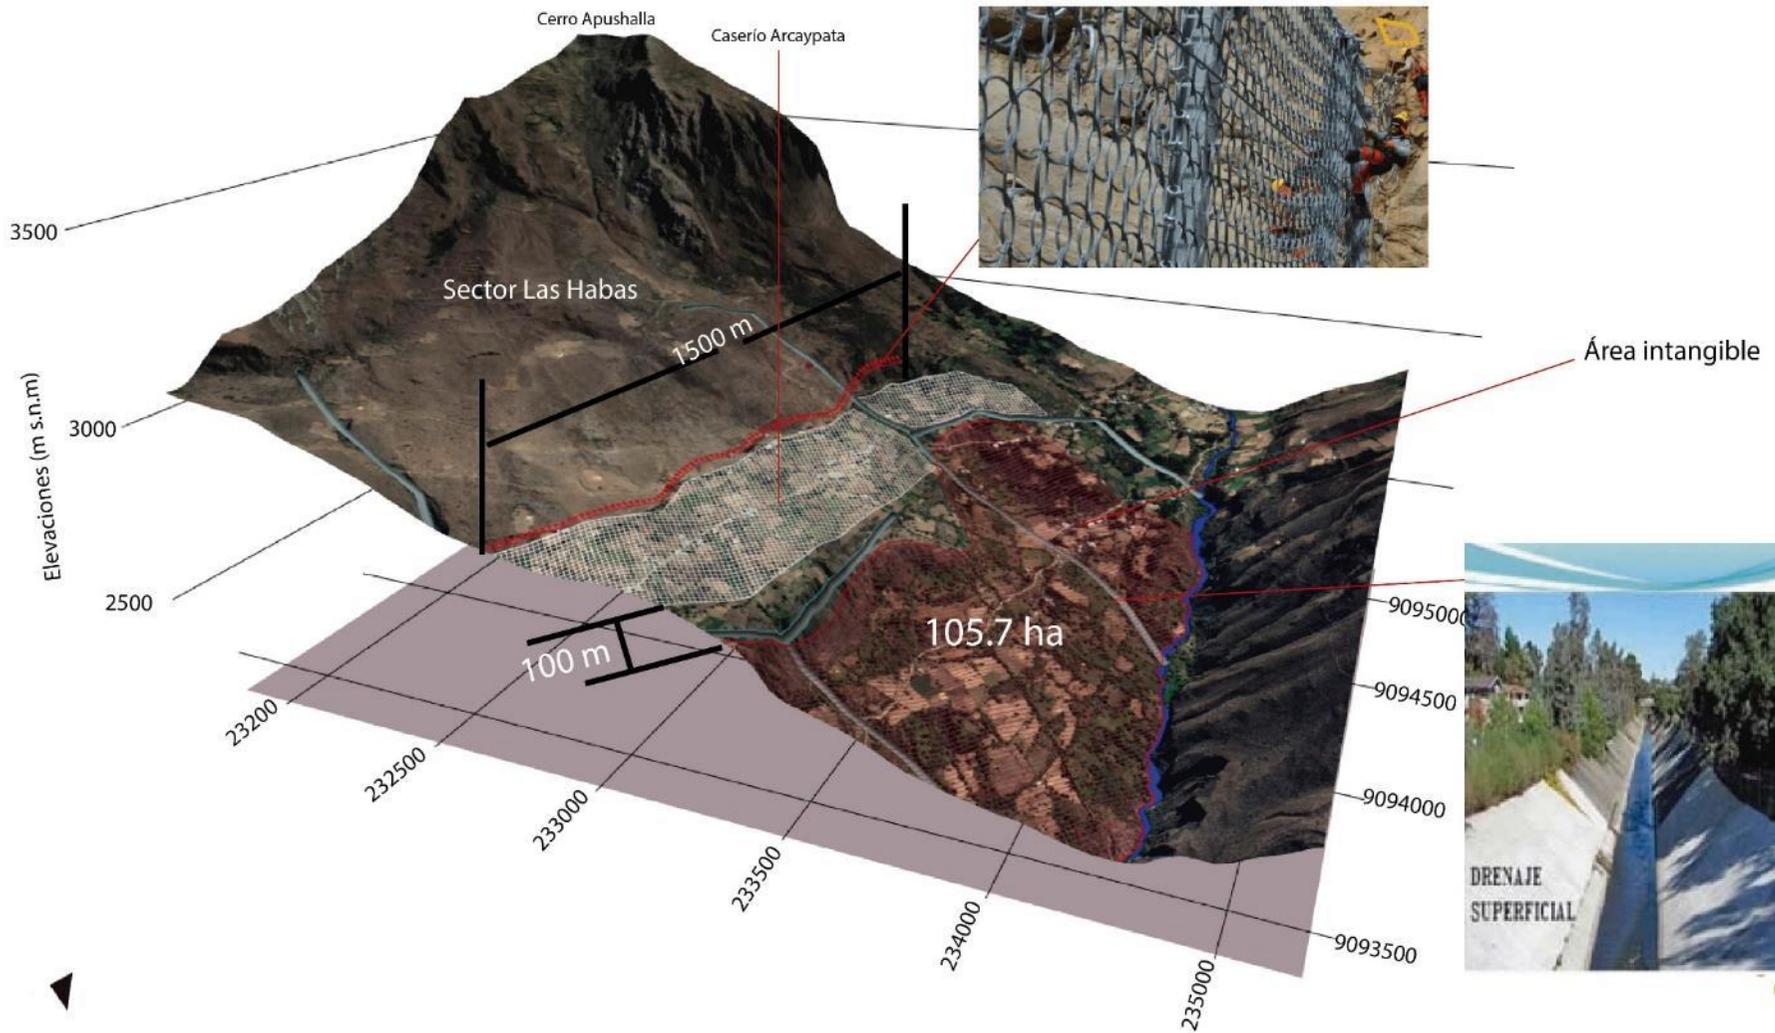
Figura 28. Representación esquemática de medidas de mitigación que deben efectuarse para asegurar la estabilidad del terreno en el caserío Arcaypata.

5. Implementar planes de monitoreo constante (coordinación comunal) para identificar posibles movimientos mayores en las masas deslizantes.
6. Implementar una planificación adecuada del uso del suelo y regular las actividades humanas en áreas propensas a los deslizamientos (ver figura 28). Esto puede implicar la implementación de zonas de restricción en áreas de alto peligro, la adopción de códigos de construcción que consideren la estabilidad del suelo y la promoción de prácticas de construcción adecuadas.

2. Implementar planes de desquinche de bloques con diámetros mayores a 2 m, ubicados en la ladera este del cerro Apushalla, adicionalmente se recomienda colocar barreras dinámicas para proteger el caserío de Arcaypata (figura 28).

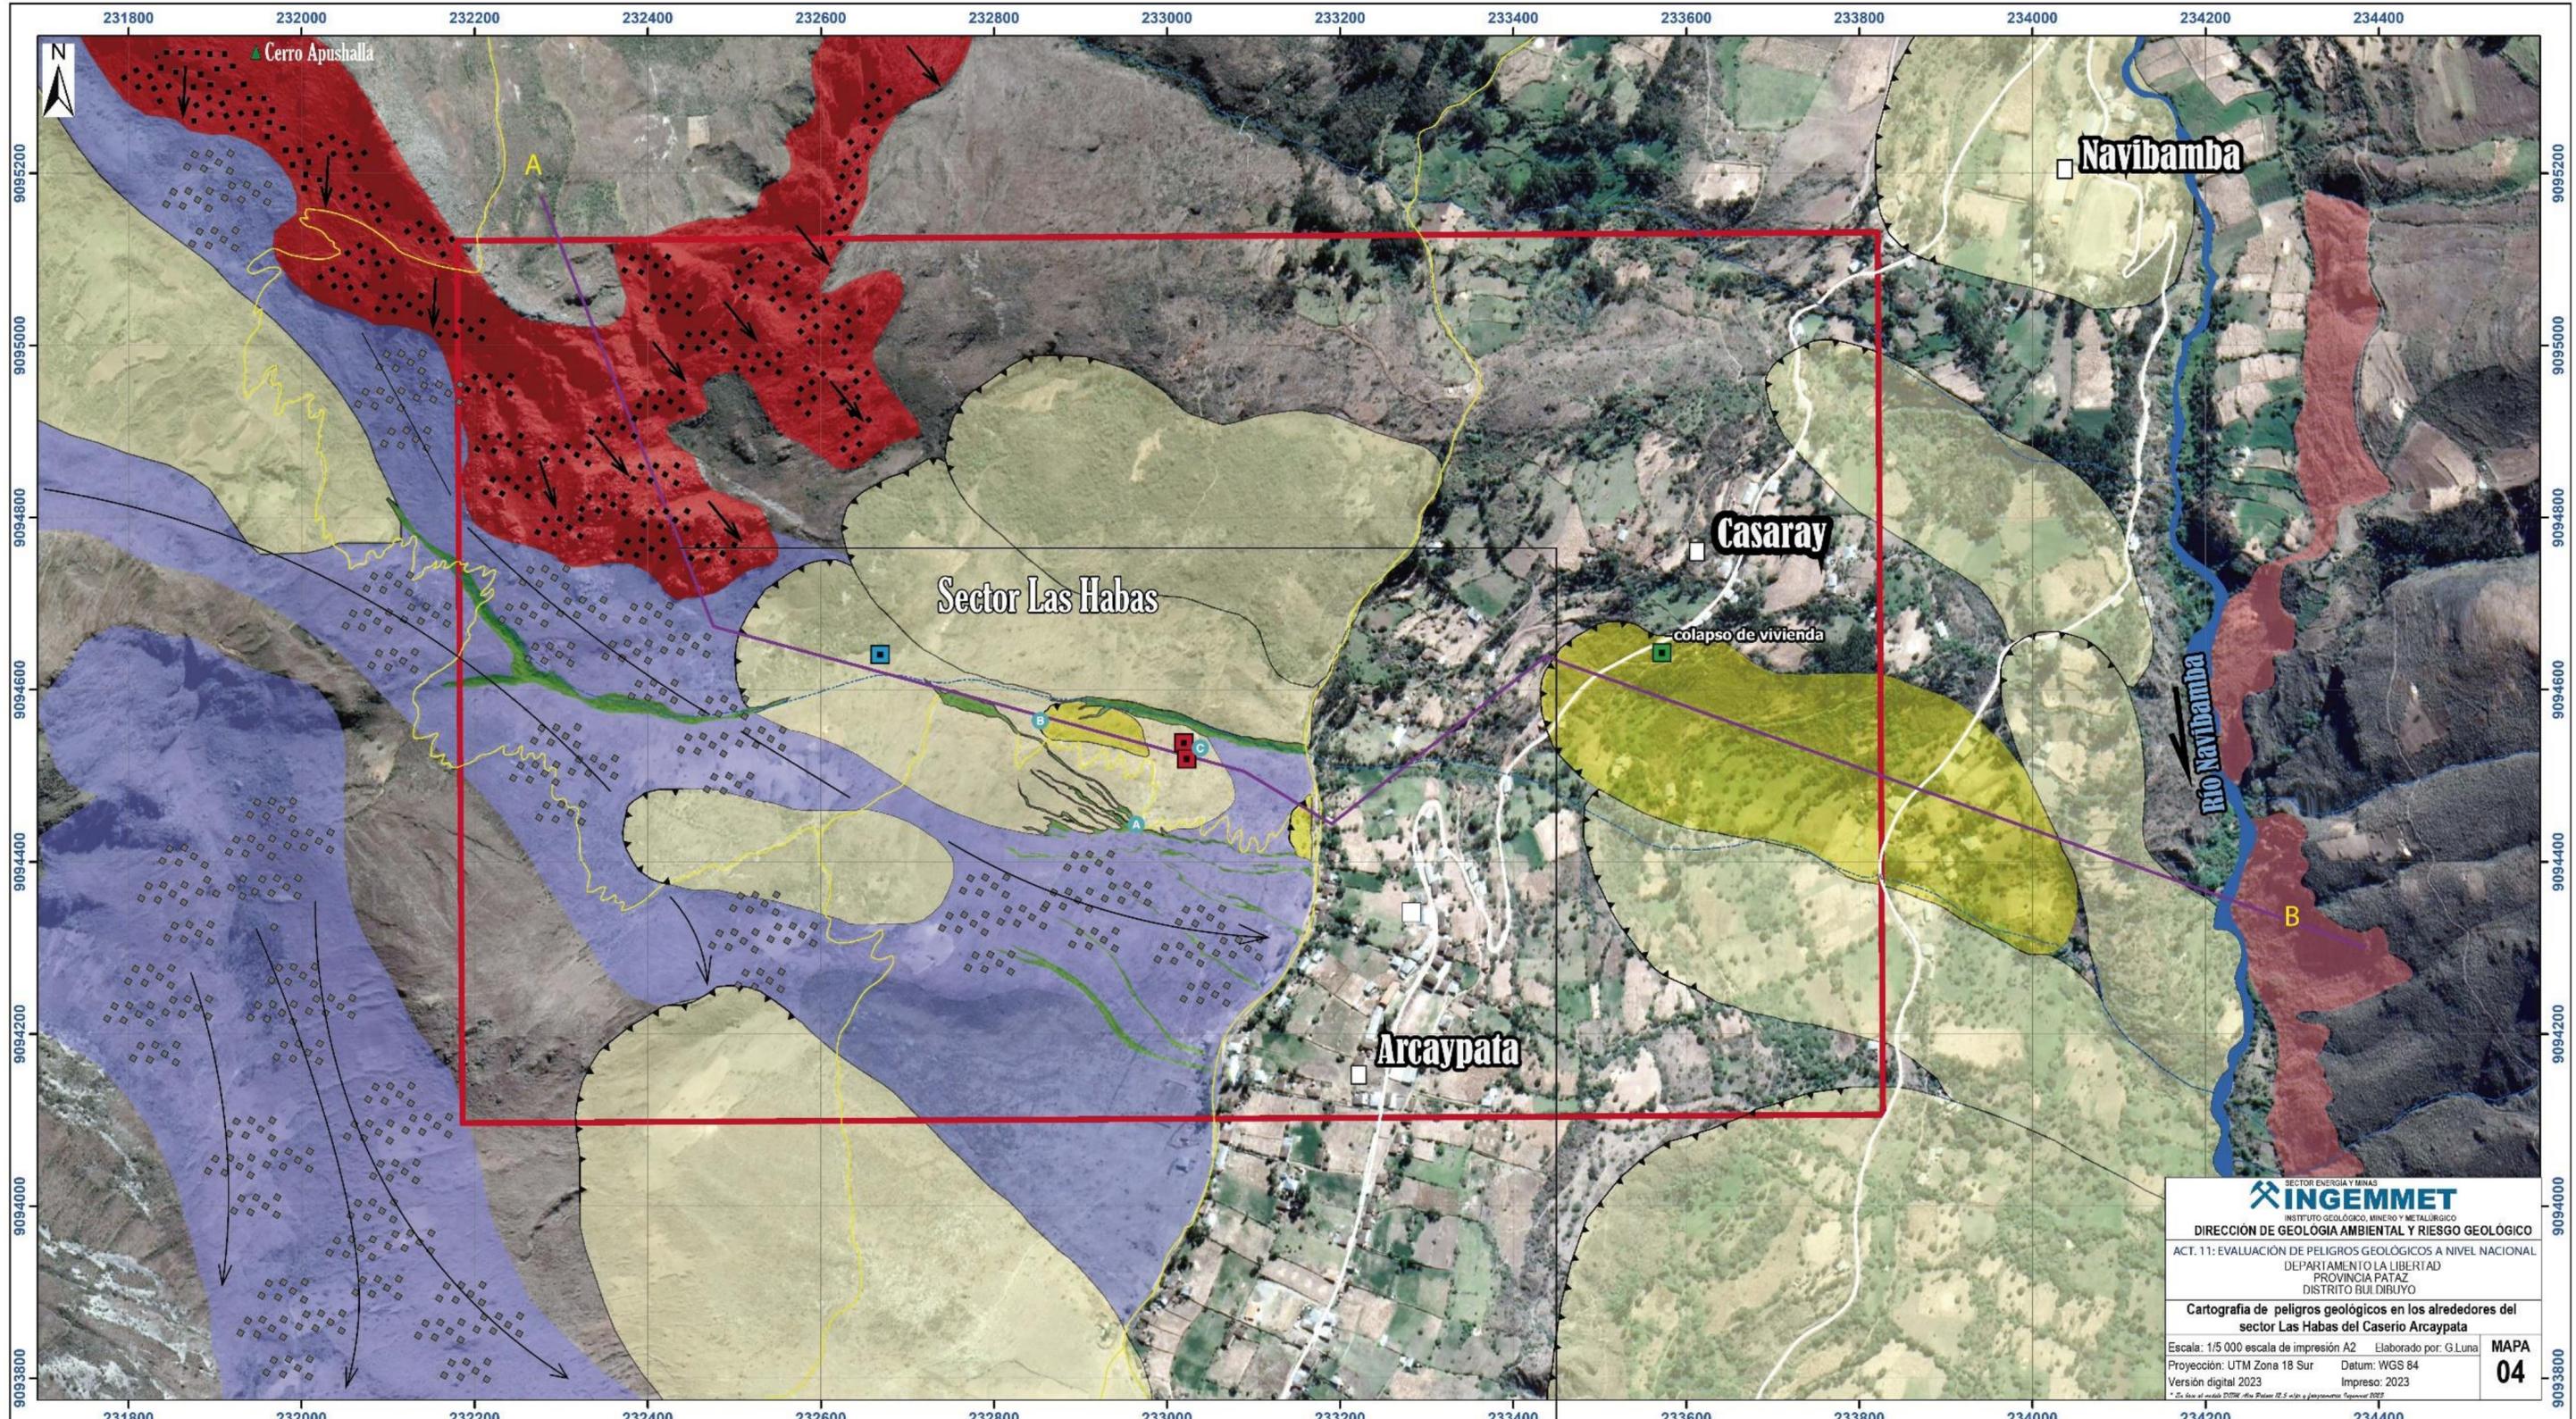
Cartografía de peligros geológicos en los alrededores del sector Las Habas del Caserio Arcaypata
