Informe Técnico N° A7439

EVALUACIÓN DE PELIGROS GEOLÓGICOS POR REPTACIÓN DE SUELOS EN LA LOCALIDAD DE SAN FELIPE

Departamento Cajamarca
Provincia Jaén
Distrito San Felipe

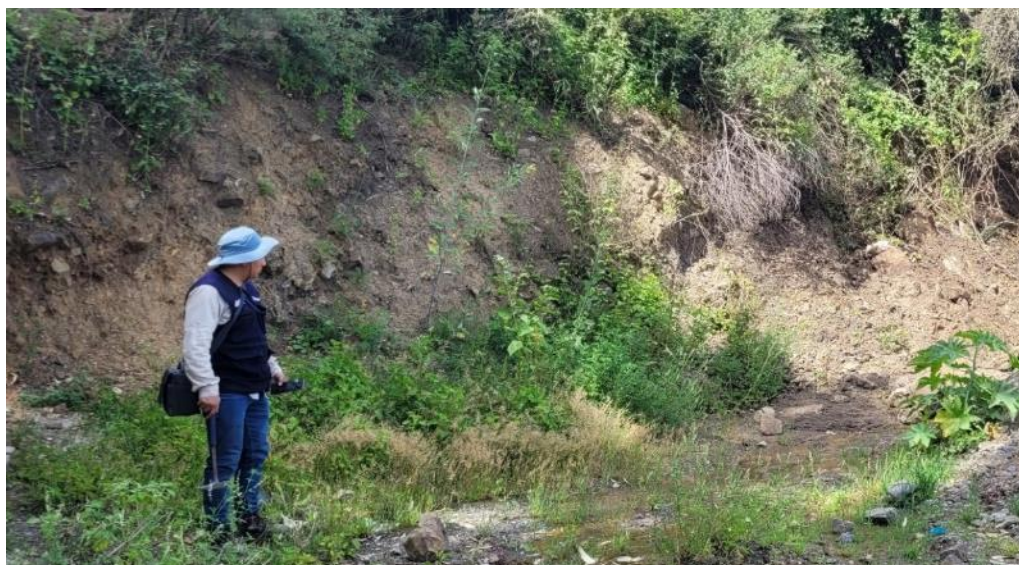
Se ubican a lo largo de toda la localidad de San Felipe, son los materiales transportados por diversos movimientos en masa que han cubierto al macizo rocoso; su granulometría es de limo arcilloso de baja plasticidad con abundantes bloques y gravas angulosas y sub angulosas (**¡Error! No se encuentra el origen de la referencia.4**); su grosor va de pocos metros en la parte alta y media de la zona (Fotografía 2), hasta de varios de metros en la parte baja (área urbana).

Fotografía 2. Muestra de los suelos coluvio deluviales de la zona.

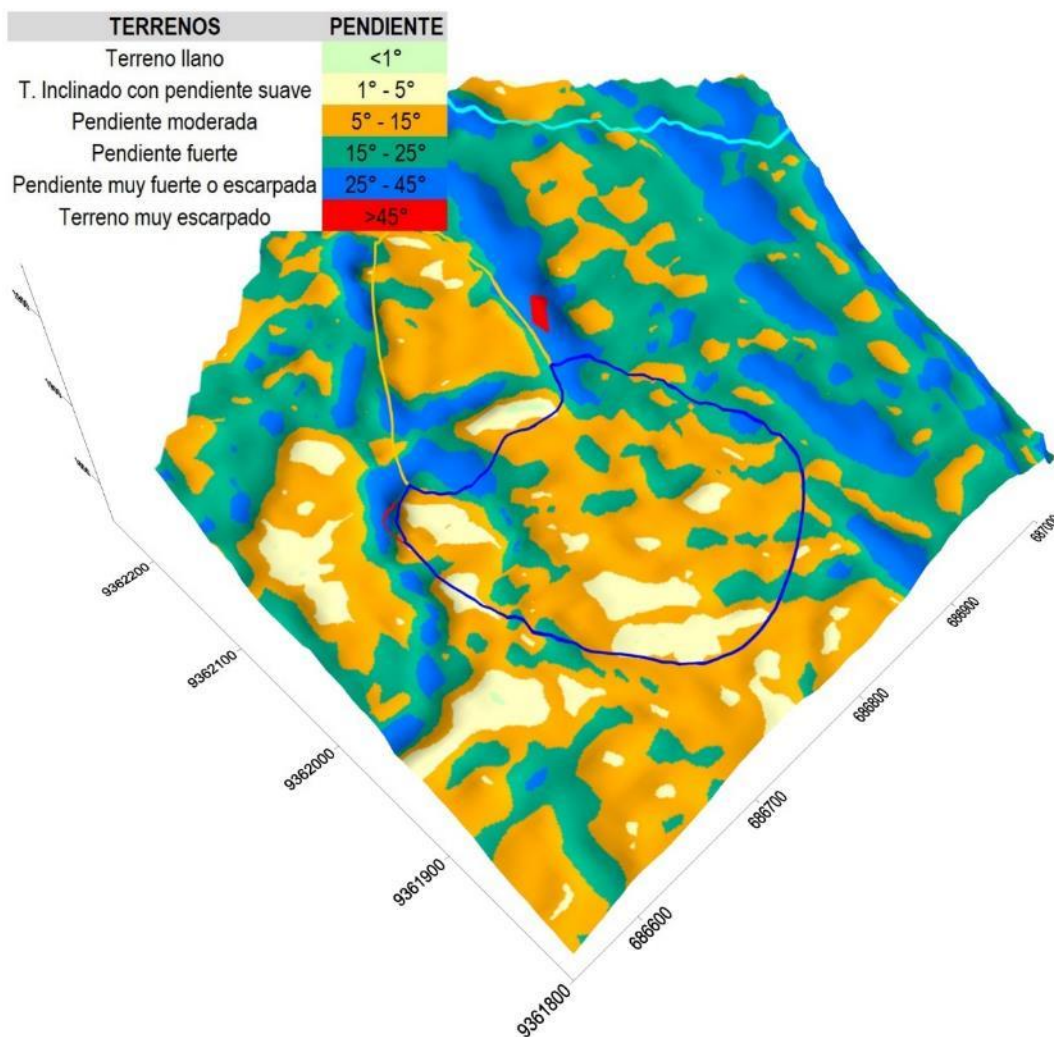
En la localidad de San Felipe la reptación se viene produciendo en terrenos con pendiente moderada (5° a 15°), donde se han construido las viviendas; también se identificó un deslizamiento inactivo en terrenos con pendiente moderada a muy fuerte o escarpada (25° a 45°), ubicados al norte del área urbana (Figura4, Mapa 2).

Figura 4. Modelo 3D de las pendientes del terreno afectado por reptación (en línea azul) y deslizamiento suspendido latente (en línea amarilla) en la localidad de San Felipe, utilizando el MDE obtenido con el levantamiento fotogramétrico.

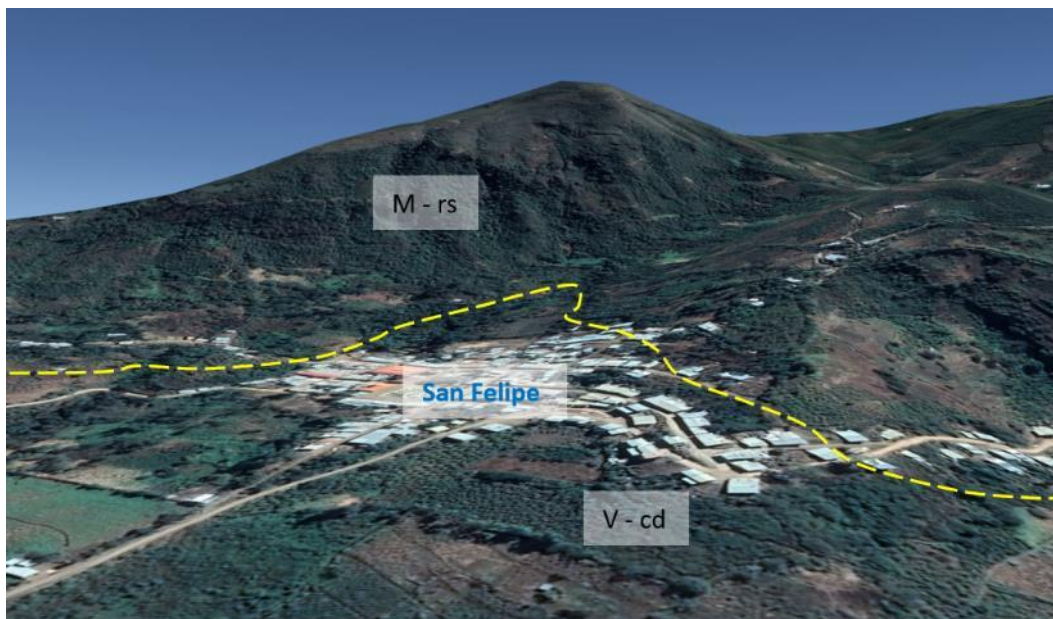
Ocupada por el área urbana y la parte baja en la localidad de San Felipe (Figura 5), lugar de acumulación continua de materiales removidos por movimientos en masa, tienen formas cóncavas, ocupadas por cultivos antrópicos.

Figura 5. Vista de las geoformas de Montaña en rocas sedimentarias (M-rvs) y vertiente o piedemonte coluviodeluvial (V-cd), en la localidad de San Felipe.

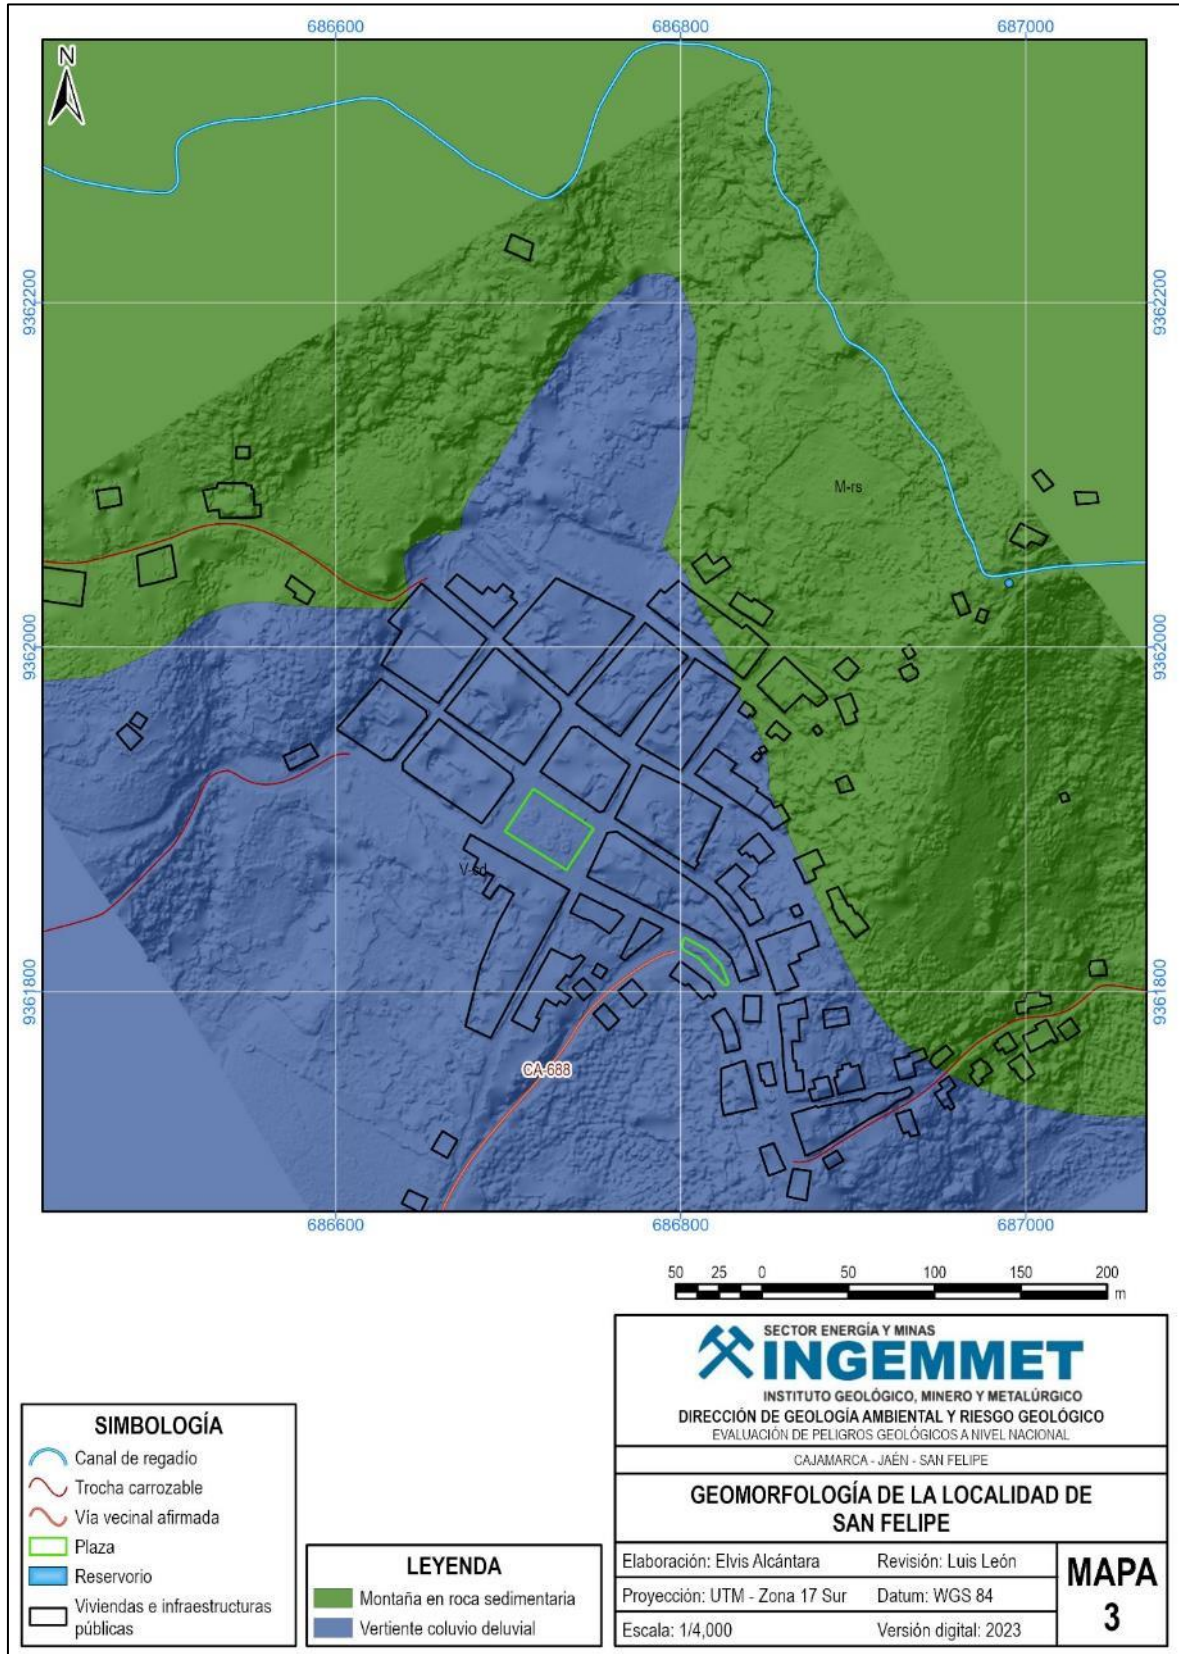
De acuerdo a su origen, se distinguen geoformas tanto de carácter tectónico degradacional y erosional (montaña en rocas sedimentarias), como de carácter deposicional y agradacional (Vertiente coluvio deluvial); las geoformas se grafican en la Figura y en el Mapa 3.

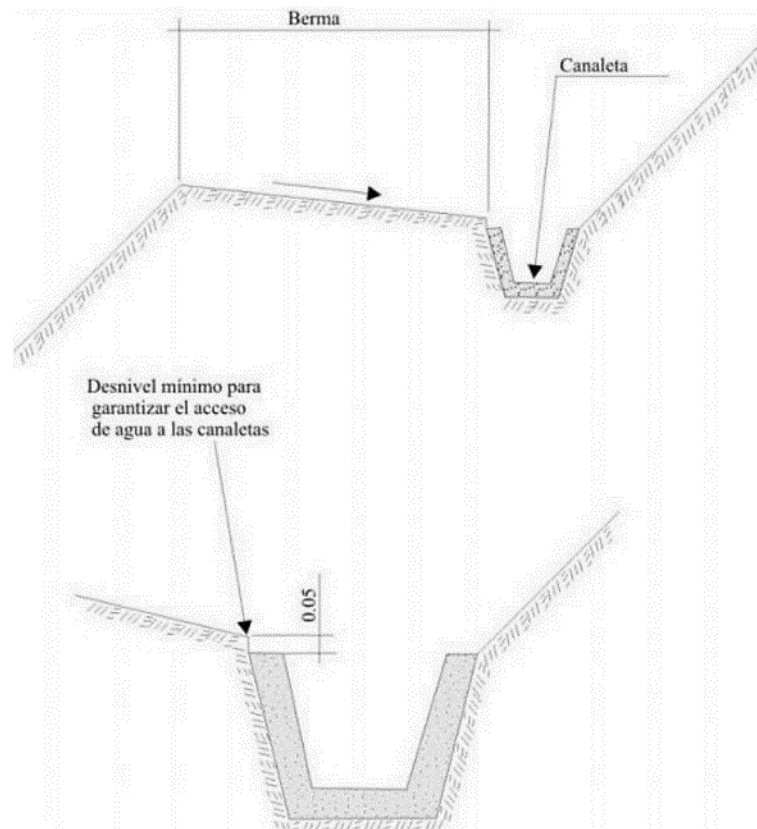
Figura 23. Detalle una canaleta de drenaje superficial (zanjas de coronación). Tomado de INGEMMET (2000).

- a. Construir drenes de coronación en las cabeceras de las zonas con reptaciones y sobre los terrenos donde se realizan actividades agrícolas, con una sección de material impermeable (como geomembranas o arcillas), a fin de evitar filtraciones (Anexo 2A – Figura23), además de programar continuos trabajos de mantenimiento en estos.
- b. Reforestar las laderas de montaña con especies nativas y de raíces densas (Anexo 2b – figura24 y fotografía).
- c. Prohibir el riego por inundación en la zona con reptación y en los terrenos ubicados en la parte alta (hacia el norte del área urbana).
- d. Elaborar un informe de evaluación de riesgos EVAR para determinar las medidas de control adecuadas a largo plazo.

Las zanjas construidas permiten la recolección de aguas superficiales, captan la escorrentía tanto de la ladera, como de la cuenca de drenaje arriba del talud y desvía el agua a las quebradas adyacentes al cuerpo de la zona afectada, evitando su infiltración, captando el agua de escorrentía, llevándola a un sitio lejos del movimiento. Éstas deben ser construidas en la parte superior de la zona en movimiento (Figura). En las obras construidas - zanjas de drenaje es necesario impermeabilizar la caja hidráulica captando y evitando totalmente la infiltración de las aguas de escurrimiento la ladera, según las imágenes adjuntas.

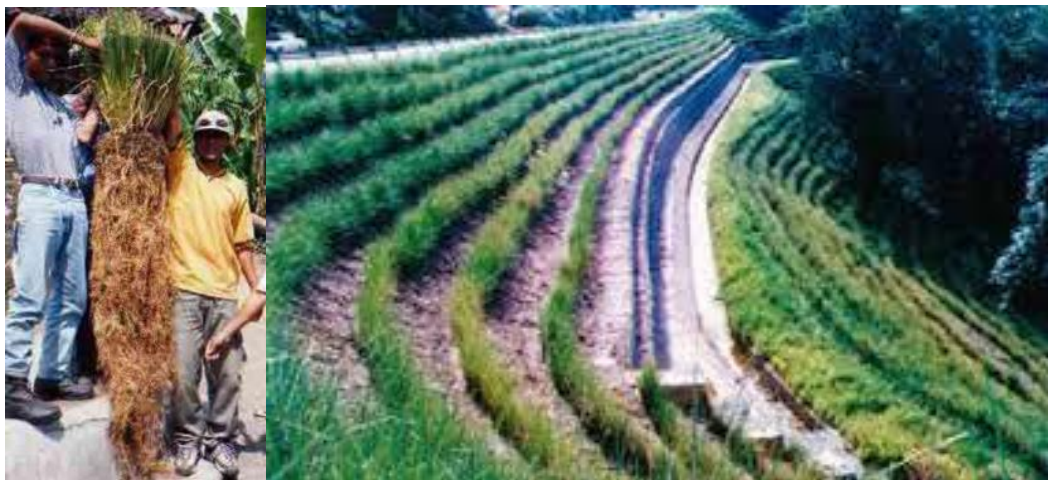
Fotografía 3. Ejemplo de bioingeniería con arbusto (vetiver) en taludes de materiales sueltos.

Los árboles y arbustos de raíz profunda aportan una resistencia cohesiva significativa a los mantos de suelo más superficiales y al mismo tiempo, facilitan el drenaje subterráneo, reduciendo en esta forma la probabilidad de movimientos en masa poco profundos (Suárez Díaz, 2007).
