Informe Técnico N° A7440

EVALUACIÓN DE PELIGRO GEOLÓGICO POR DESLIZAMIENTOS EN EL CENTRO POBLADO TUNYA

Departamento Huánuco
Provincia Dos de Mayo
Distrito Shunqui

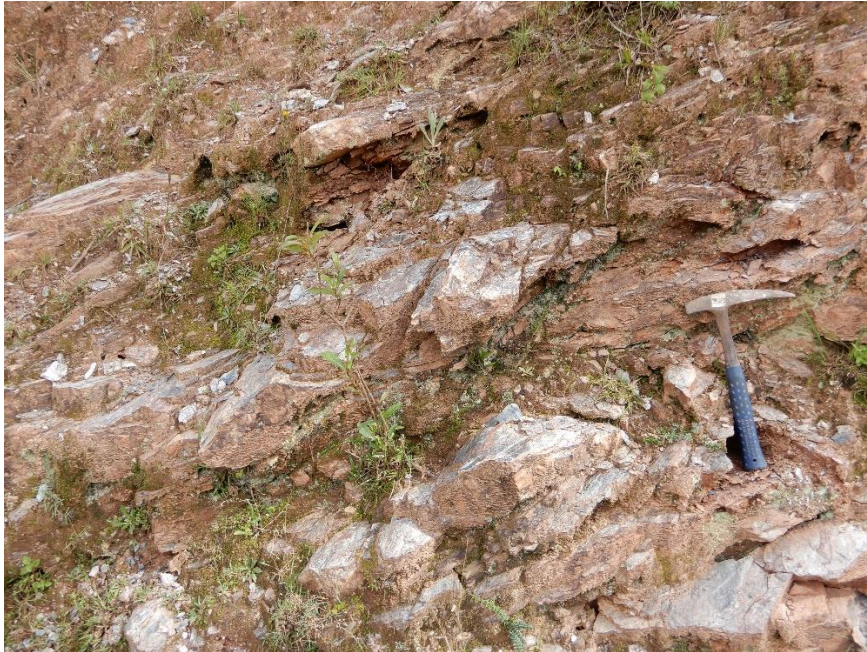
Fotografía 2. Roca metamórfica del Complejo de Marañón compuesto por esquistos gris verdoso con presencia de cuarzo en forma de rosario, se ubica en el lado izquierdo del deslizamiento
Coordenadas UTM: 303655 / 8922566, Zona 18.

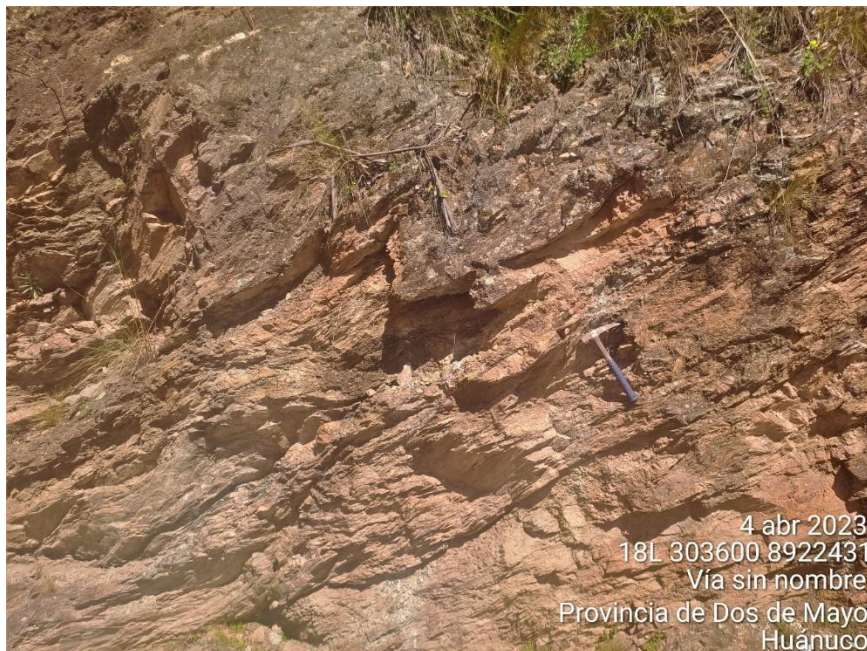
Fotografía 3. Roca metamórfica compuesto por esquistos con presencia de cuarzo en forma de rosario del Complejo de Marañón, se ubica en el lado derecho del deslizamiento
Coordenadas UTM: 303600 / 8922431, Zona 18.

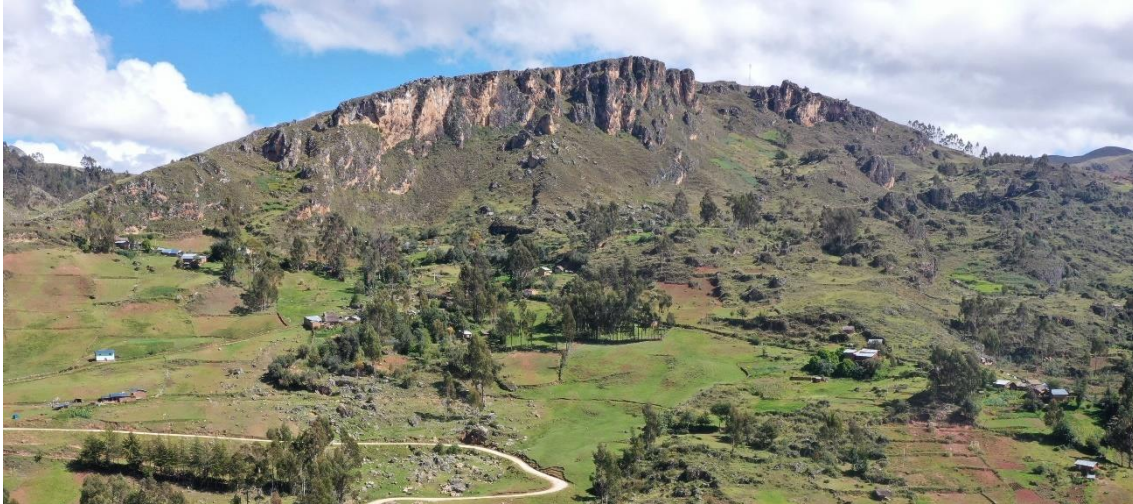
Aflora en el área de estudio en gran extensión hacia el este. Compuesta principalmente por una secuencia de rocas carbonatadas (calizas y dolomías) sobreyaciendo al Grupo Mitu. Localmente está compuesta por calizas pardo amarillentas afectadas por meteorización formando pendientes verticales en las zonas altas (fotografía 4).

Fotografía 4. Macizo rocoso de los grupos Mitu y Pucara ubicados en la cabecera del área de evaluación, sector Huanac
Coordenadas UTM: 303285 / 8922854, Zona 18.

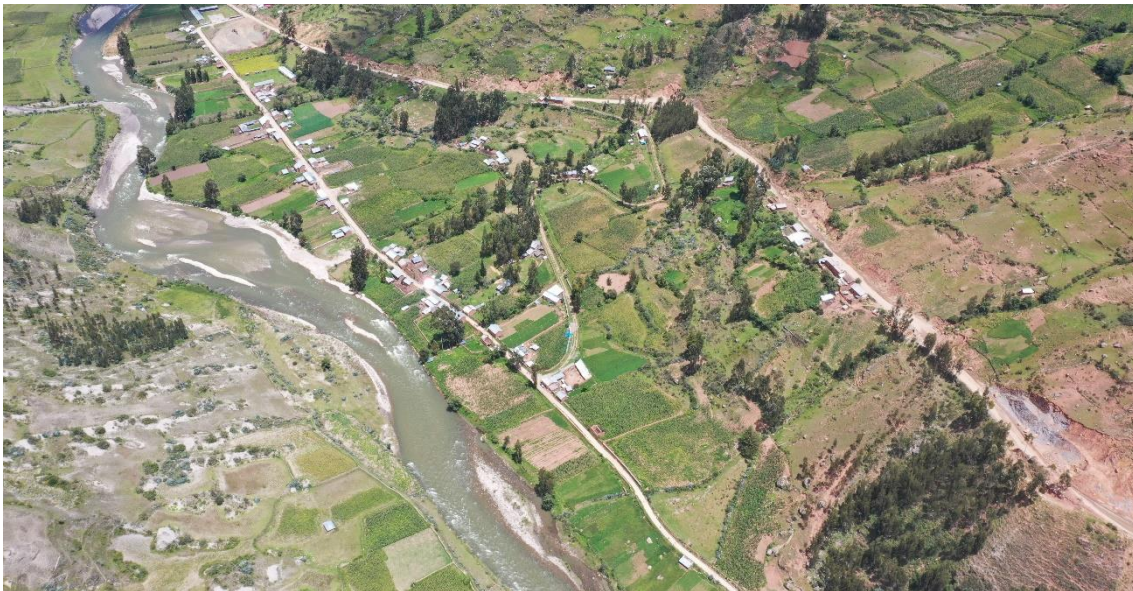
Son depósitos acumulados en las márgenes del río Vizcarra (fotografía 5), corresponde a una mezcla heterogénea de gravas y arenas, redondeadas a subredondeadas, así como limos y arcillas; estos materiales por el transporte que sufrieron y su ubicación tienen selección de regular, presentándose niveles y estratos diferenciados que evidencian la actividad dinámica fluvial. Su permeabilidad es media a alta y se asocia principalmente a terrazas aluviales, susceptibles a la erosión fluvial.

Fotografía 5. Vista de depósitos aluviales distribuidos en ambas márgenes del río Vizcarra, centro poblado Tunya.
Coordenadas UTM: 304037 / 8921652, Zona 18.

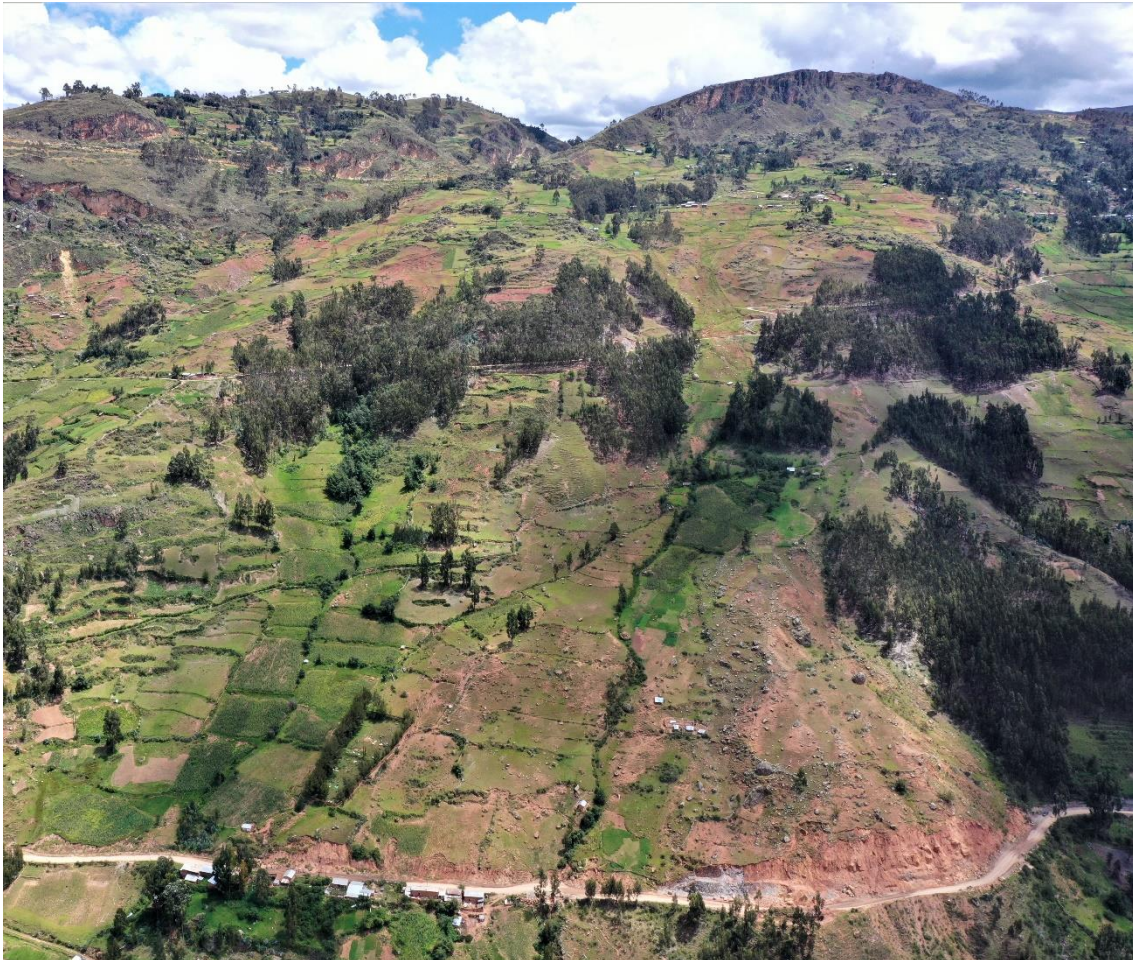
Relieve de montaña modelada sobre roca metamórficas compuesta por rocas metamórficas del Complejo Marañón. La subunidad cubre gran parte del área de evaluación y se muestra superficie afectada por procesos tectónicos y erosivos.

Sus laderas presentan pendientes variables, de fuerte a escarpado (15° a 45°); además, presenta lugares con pendiente entre 5° a 15° considerado inclinado a suave asociado a tierras de cultivo.

Fotografía 8. Vista panorámica de las unidades de montaña, vertiente y piedemonte del área evaluada.

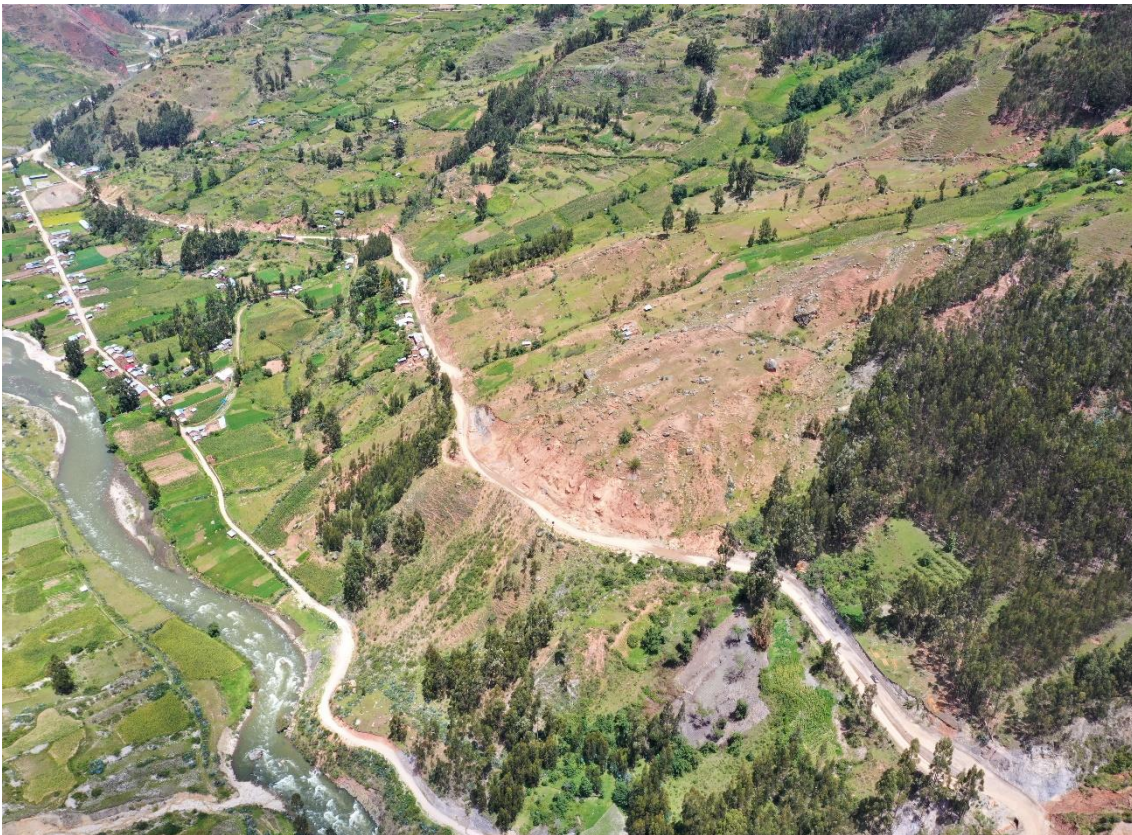
Corresponde a porciones de terreno alargado a ligeramente inclinado con pendiente del terreno entre 1° a 5° y altura relativamente marcada. Se encuentra en las márgenes del río Vizcarra (fotografía 9). Está subunidad es susceptible a la inundación y erosión fluvial.

Fotografía 9. Vista panorámica de las unidades de piedemonte y terraza ubicado en la margen izquierda del río Vizcarra, centro poblado Tunya
Coordenadas UTM: 304015 / 8921825, Zona 18.
