**Informe Técnico N° A7446**

# EVALUACIÓN DEL IMPACTO OCASIONADO POR EL ALUVIÓN DEL 20/03/2023 EN LOS CENTROS POBLADOS SANTA ROSA DE QUIVES, ARAHUAY, LICAHUASI Y LAGUNA YARCÁN

Distritos Santa Rosa de Quives y Arahuaay, provincia Canta, departamento Lima

Elaborado por la Dirección  
de Geología Ambiental y  
Riesgo Geológico del  
INGEMMET

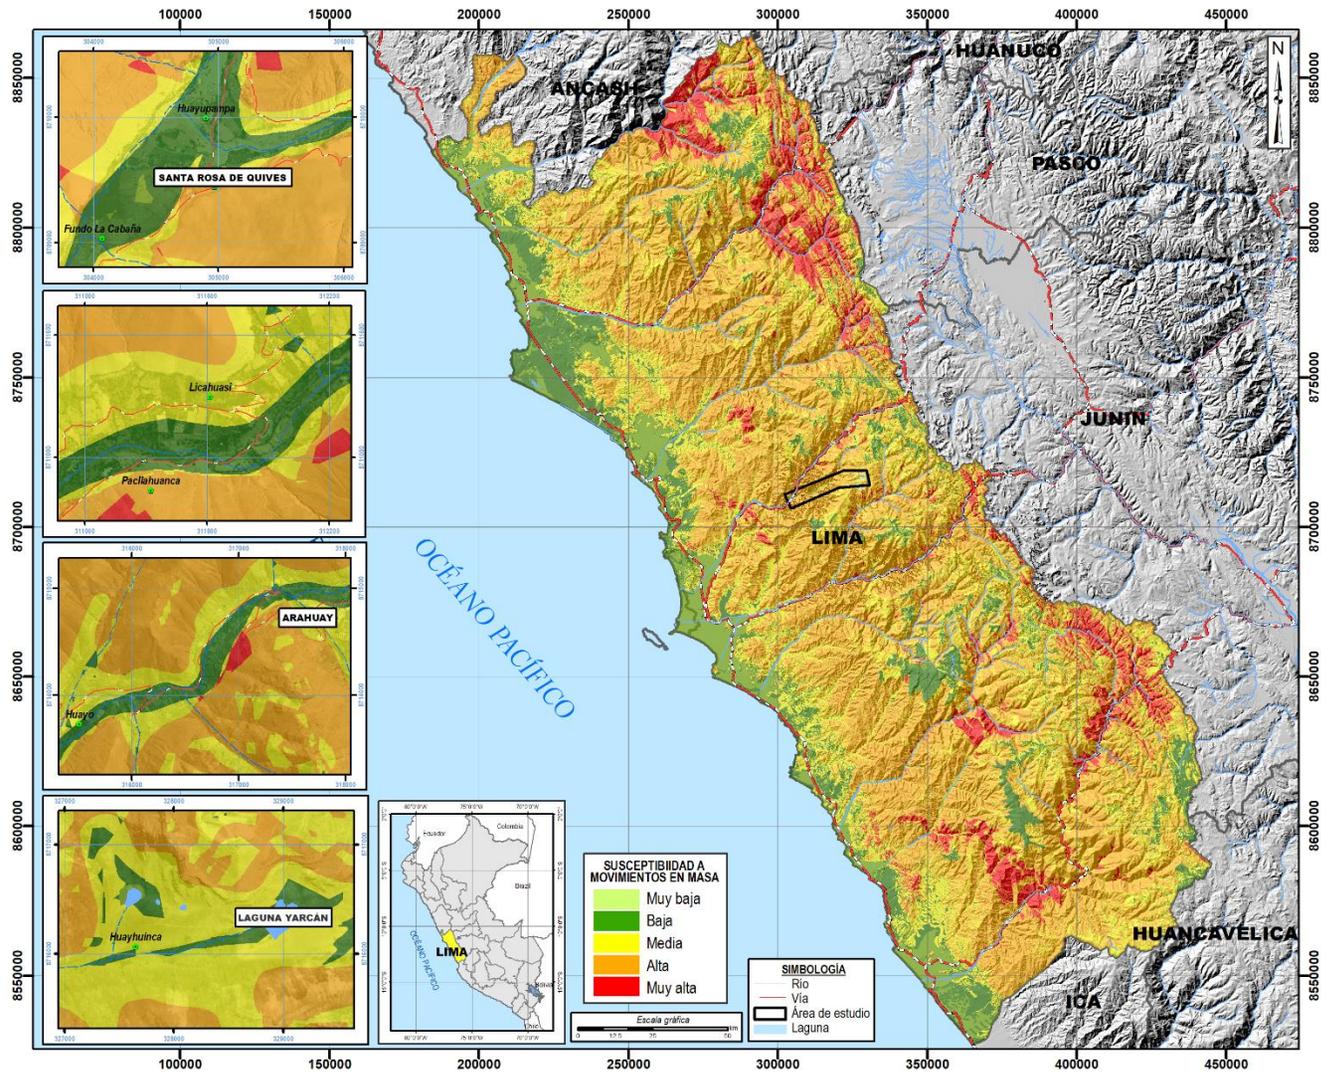
De igual manera, se cuenta con un mapa regional de susceptibilidad por movimientos en masa, a escala 1: 500 000 (Luque *et al.*, 2020). Considerando este mapa, los sectores evaluados presentan terrenos con susceptibilidad alta a muy alta a la ocurrencia de movimientos en masa (figura 1). Mientras que, el mapa de susceptibilidad por inundación y erosión fluvial, indica que los sectores en estudio presentan susceptibilidad media a alta a la ocurrencia de estos procesos (figura 2). Entendiéndose susceptibilidad a movimientos en masa como la propensión que tiene determinada zona a ser afectada por un determinado proceso geológico (movimiento en masa), expresado en grados cualitativos y relativos.

Figura 1. Susceptibilidad por movimientos en masa en la zona de estudio y alrededores. Fuente: Luque *et al.* (2020).

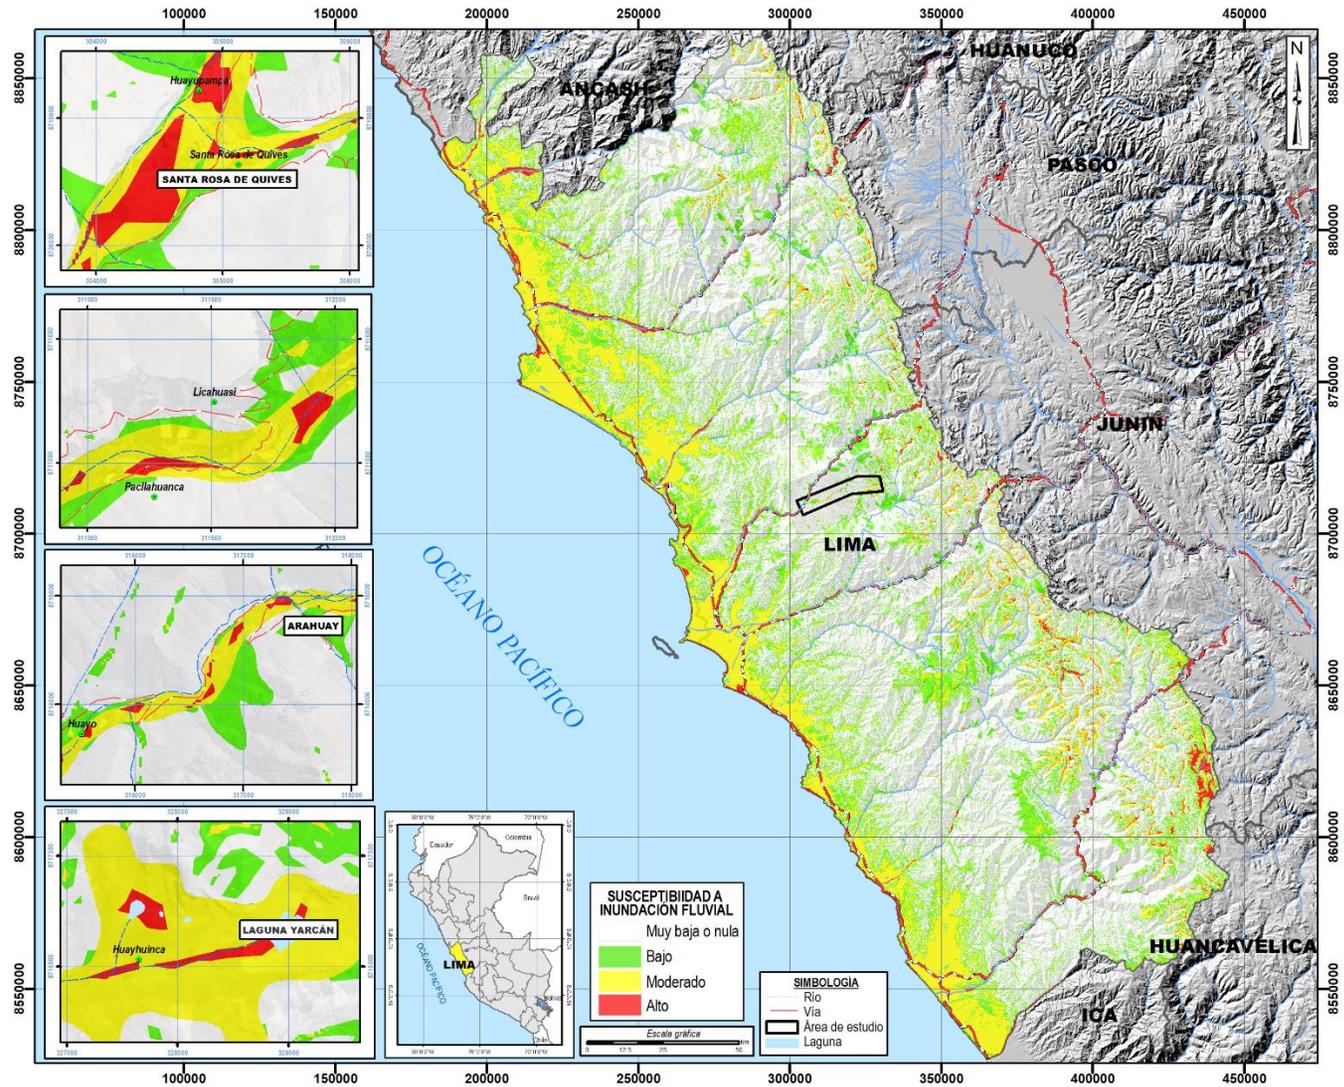
Figura 2. Susceptibilidad por inundación y erosión fluvial en la zona de estudio y alrededores. Fuente: Luque *et al.* (2020).

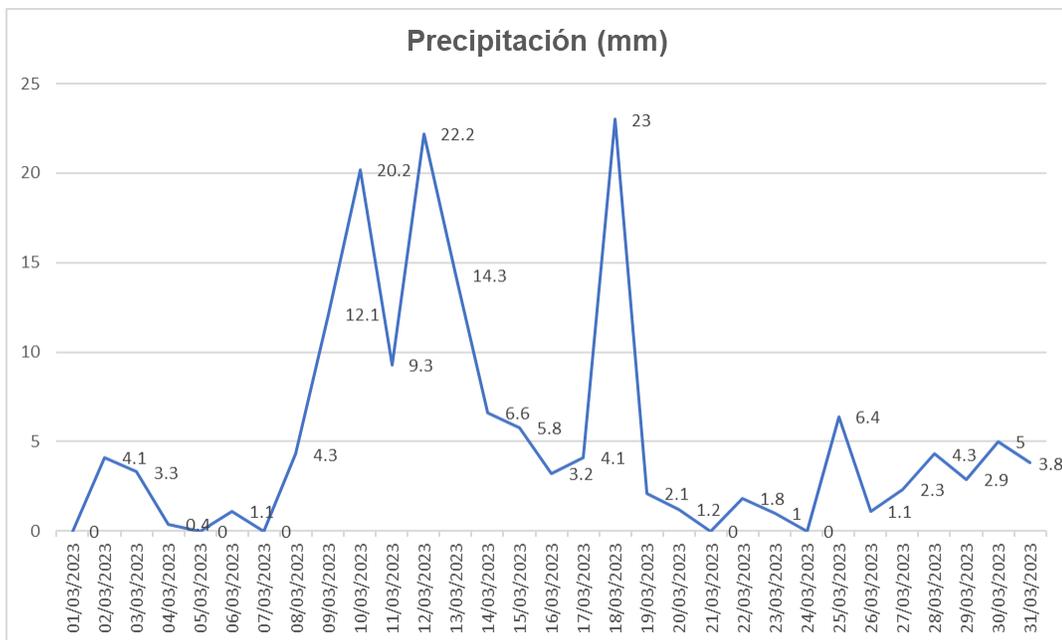
Los datos de precipitaciones totales mensuales en milímetros, distribuidas a lo largo del mes de marzo de 2023, según datos pluviométricos de la estación meteorológica convencional Arahua (SENAMHI), presentan una precipitación máxima de hasta 23 mm el 18 de marzo de 2023 (Figura 4). Estos datos enfatizan que las lluvias más intensas ocurrieron los días 10, 12 y 18 del mes de marzo del presente año.

**Figura 4.** Histograma de precipitaciones (mm)-Estación Arahua, distribuidas a lo largo del mes de marzo de 2023. Fuente: Estación meteorológica convencional Arahua - SENAMHI.

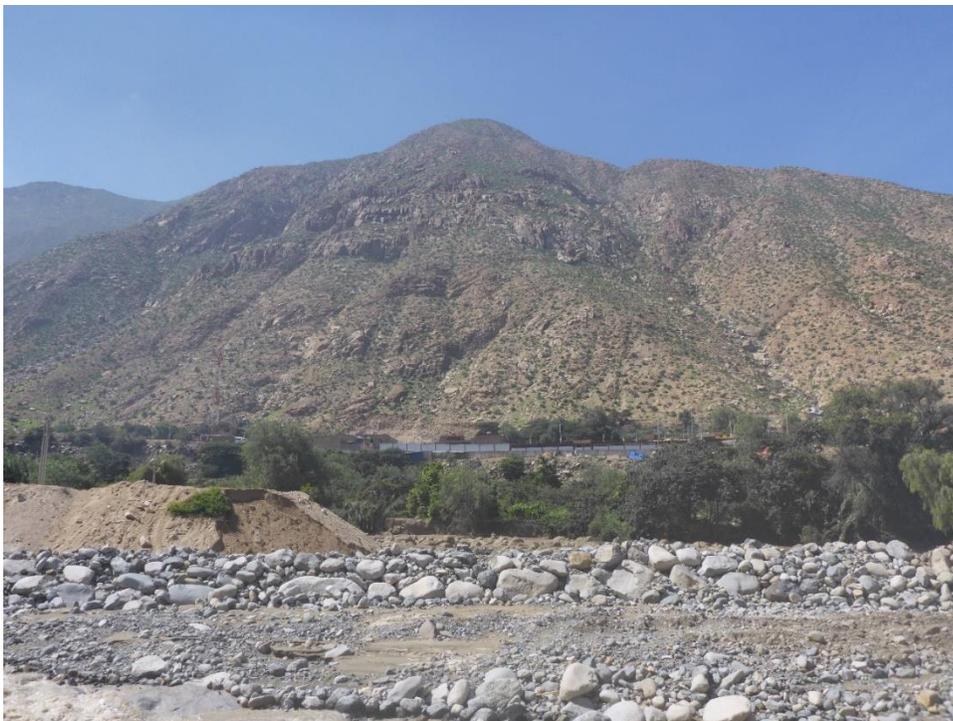
Durante los trabajos de campo, también se evidenció que las rocas estaban moderadamente meteorizadas y medianamente a muy fracturadas. Asimismo, los afloramientos son susceptibles a la ocurrencia de caída de rocas.

**Fotografía 1.** Afloramientos del Batolito de la Costa correspondientes a la Super Unidad Santa Rosa en la margen izquierda del río Arahua, al sureste del sector Santa Rosa de Quives.

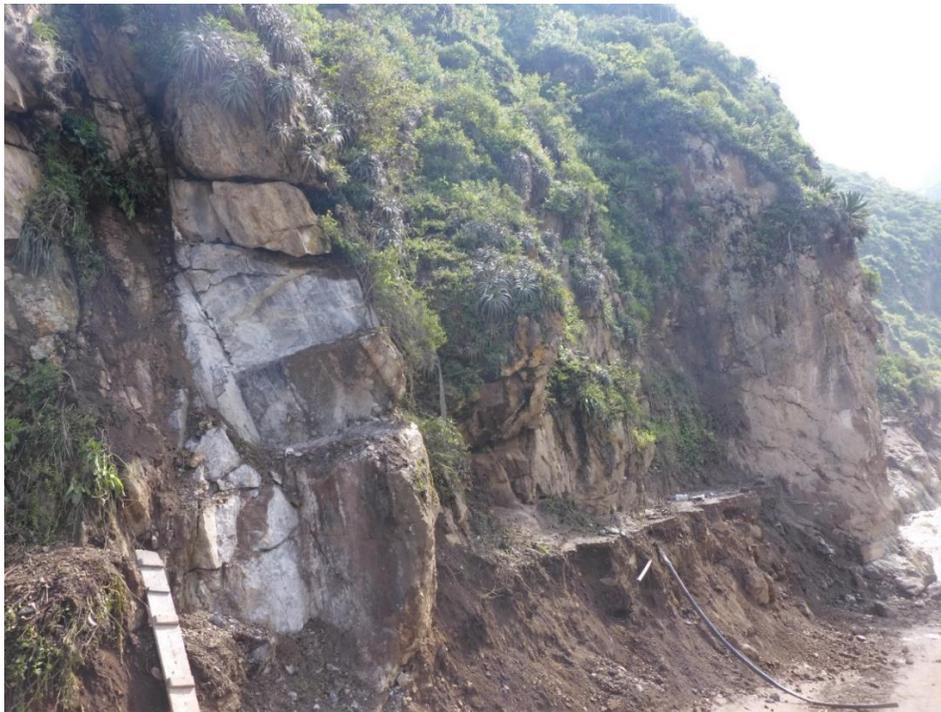
Durante los trabajos de campo, se evidenció que las rocas estaban moderadamente meteorizadas y medianamente a muy fracturadas. Asimismo, los afloramientos se encuentran cubiertos por depósitos coluviales y coluvio-deluviales.

**Fotografía 2.** Afloramiento de calizas y lodolitas calcáreas en estratos delgados pertenecientes a la Formación Arahua en la margen derecha del río Arahua.

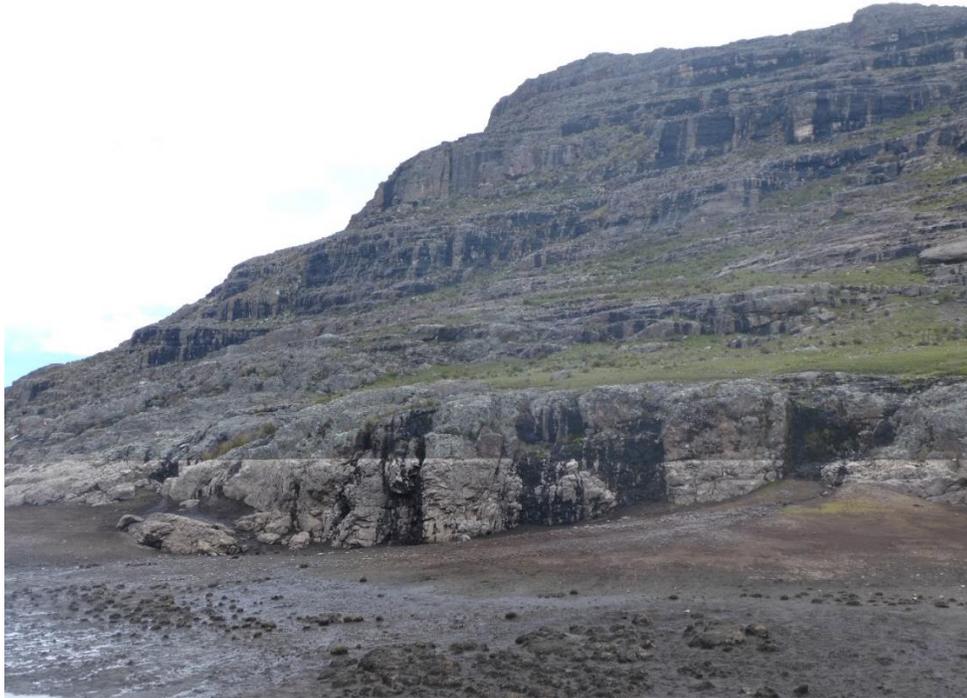
La evaluación geológica permitió evidenciar que las rocas estaban moderadamente meteorizadas y medianamente fracturadas.

**Fotografía 3.** Substrato rocoso en los alrededores de la laguna Yarcán conformado por tobas de lapilli con coloraciones gris verdosas e intercalaciones de niveles de lavas pertenecientes a la Formación Collqui.

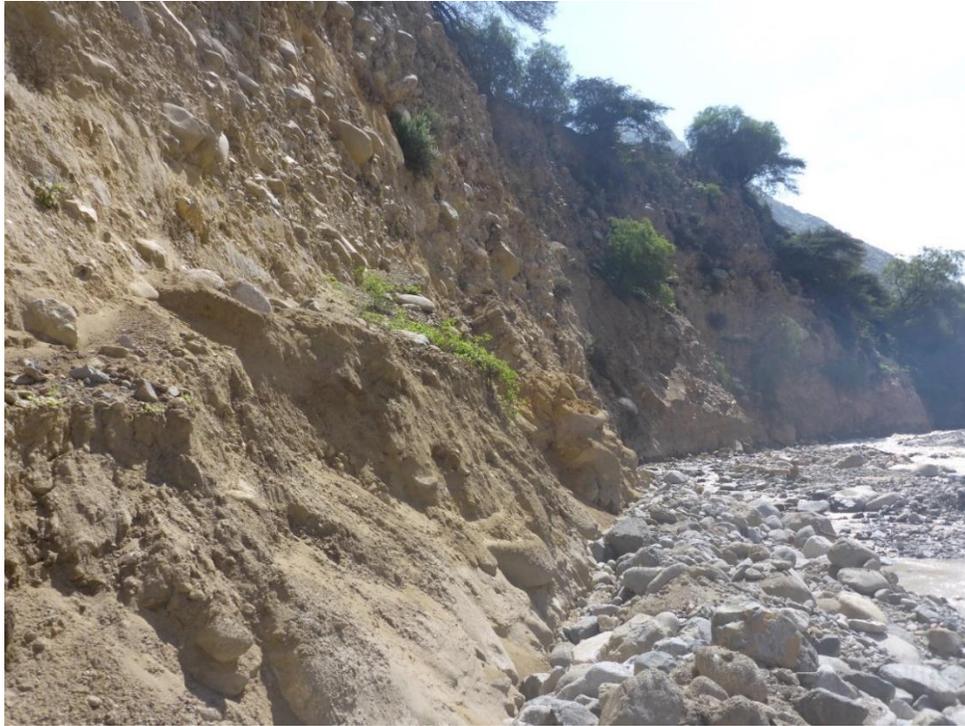
Los depósitos aluviales están conformados por bloques (hasta 2 m de diámetro), gravas y cantos, de diferente litología como tonalita, diorita, andesita, subangulosos a subredondeados envueltos en una matriz arenolimososa (fotografía 4).

**Fotografía 4.** Depósitos aluviales conformados por bloques, gravas y cantos subangulosos a subredondeados envueltos en una matriz arenolimososa, ubicados en la margen derecha del río Arahua.

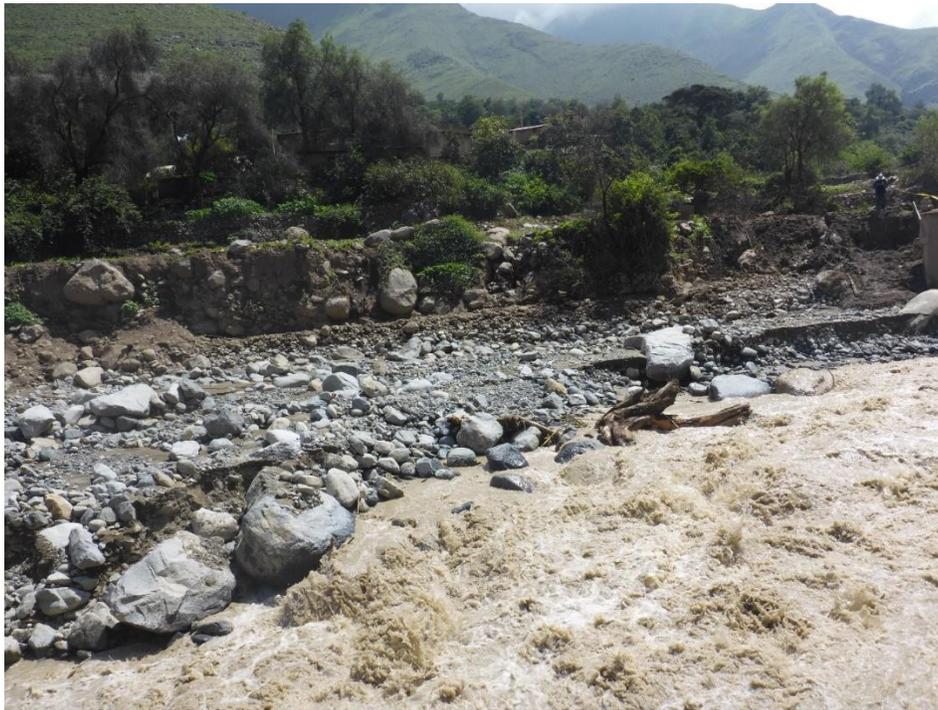
Estos depósitos son susceptibles a remoción por erosión fluvial del río Arahua, durante temporada de crecidas del río (presencia de lluvias intensas y/o extraordinarias). Cabe precisar que, sobre este tipo de depósitos se asientan los centros poblados Santa Rosa de Quives, Licahuasi y Arahua.

**Fotografía 5.** Depósitos fluvio-aluviales en ambas márgenes del río Arahua (altura del sector Licahuasi), conformando terrazas de hasta 10 m, sobre los cuales se encuentran terrenos de cultivos.

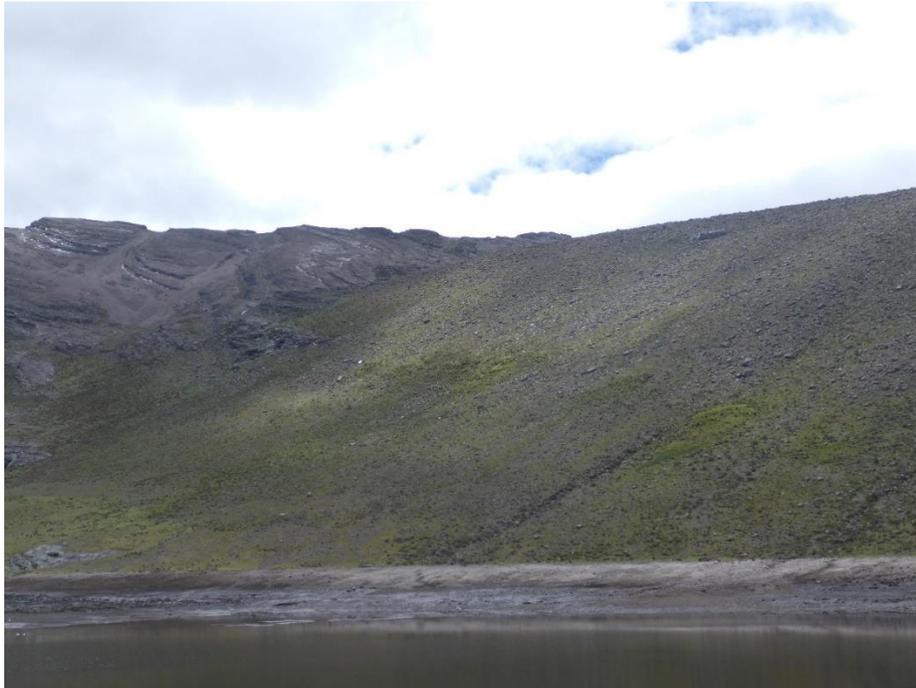
Durante los trabajos en campo, se evidenciaron que estos depósitos glaciares están conformados por gravas y cantos subredondeados envueltos en una matriz limoarenosa, así como arenas, estos depósitos actúan como diques naturales de la laguna Yarcán (fotografía 6).

**Fotografía 6.** Depósitos glaciares conformando morrenas ubicadas en los alrededores de la laguna Yarcán.

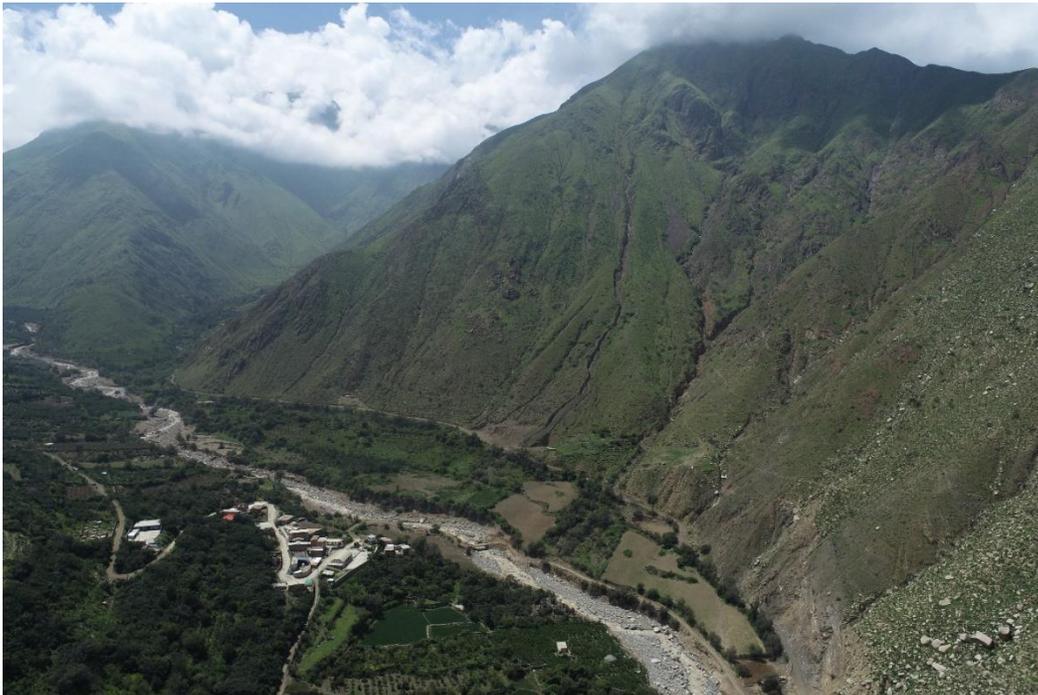
En el área de estudio, este tipo de depósito fue identificado en ambas márgenes del río Arahúay, por ejemplo, a la altura del sector Licahuasi, en la margen izquierda del río Arahúay, se identificaron depósitos coluviales en las laderas de los cerros, estos depósitos corresponden a bloques y gravas angulosos conformando abanicos (fotografía 7).

**Fotografía 7.** Depósitos coluviales frente al sector Licahuasi, conformados por bloques y gravas angulosas en forma de abanicos.

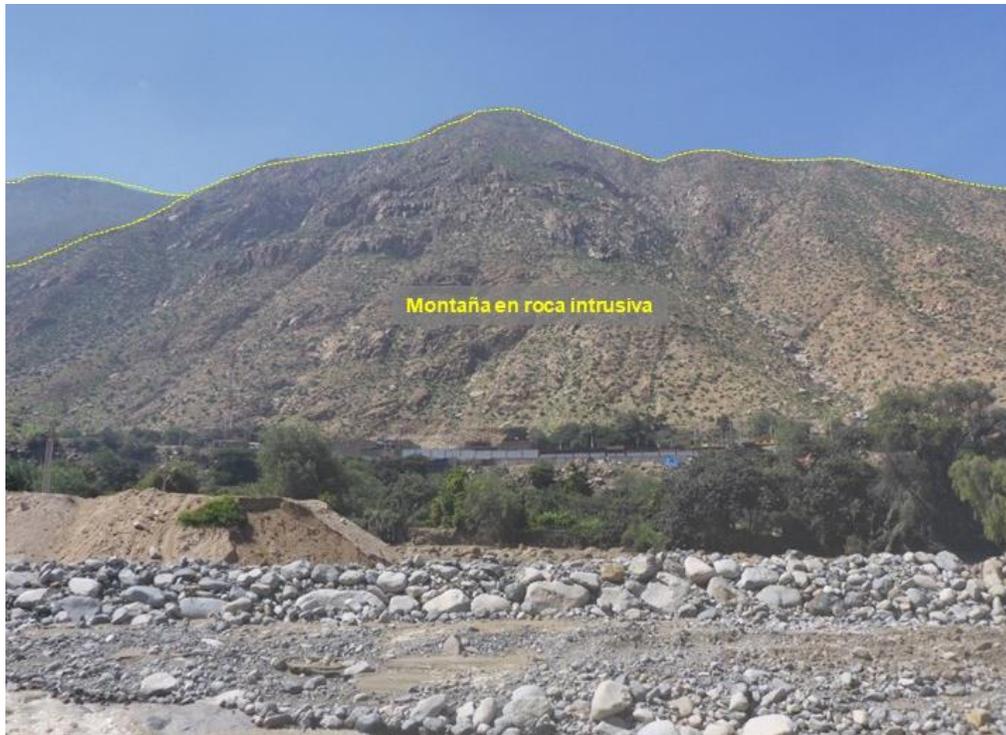
Corresponde a geoformas modeladas en rocas intrusivas de la Super Unidad Santa Rosa (monzogranito). Estas geoformas presentan pendiente del terreno fuerte (15°-25°) a muy escarpado (>45°), por ello son terrenos susceptibles a la ocurrencia de derrumbes o caídas de rocas, así como la presencia de surcos y cárcavas (figura 5). Estos relieves se localizan en los alrededores de los centros poblados de Santa Rosa de Quives, Arahuay y Licahuasi.

**Figura 5.** Montañas modeladas en rocas intrusivas, al sur del sector de Santa Rosa de Quives, cuyas laderas presentan pendiente fuerte a muy escarpado.

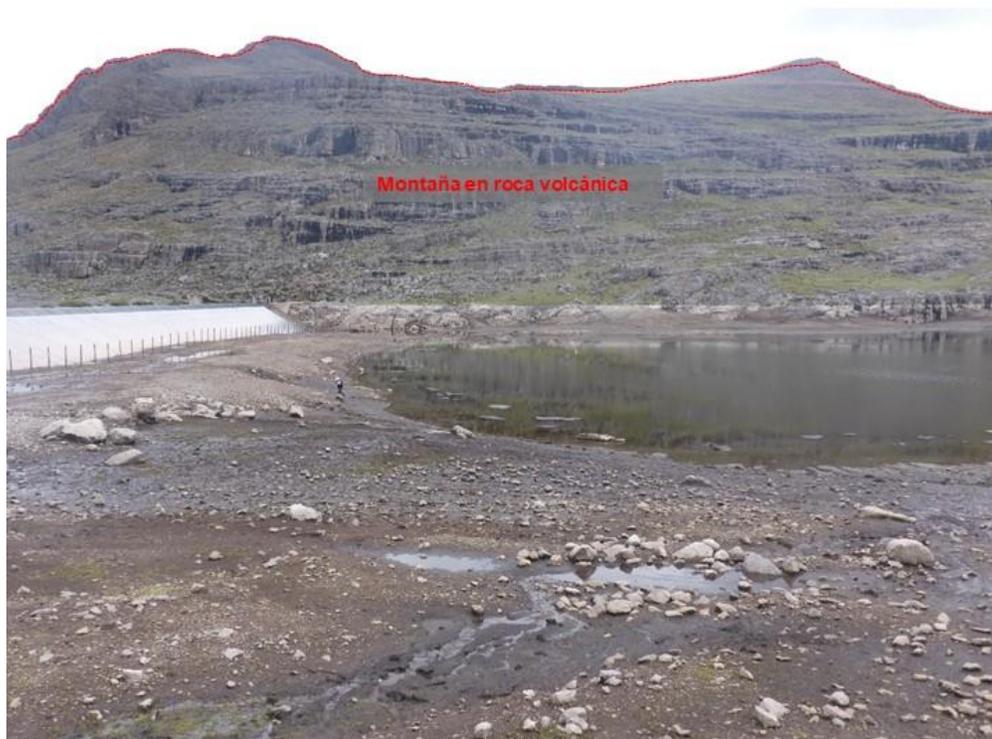
Estas geoformas presentan pendiente del terreno fuerte (15°-25°) a muy fuerte (25°-45°), y en algunos sectores puede llegar a muy escarpado (>45°), por ello son relieves susceptibles a la ocurrencia de derrumbes y/o caídas de rocas. Estos relieves modelados en rocas volcánicas de la Formación Collqui están conformados por niveles de tobas de lapilli, color gris verdosos, violáceo intercalados con niveles volcanoclásticos y lavas, los cuales se localizan en los alrededores de la laguna Yarcán (figura 6).

**Figura 6.** Montañas con pendiente fuerte a muy fuerte modeladas en rocas volcánicas, localizadas en los alrededores de la laguna Yarcán.

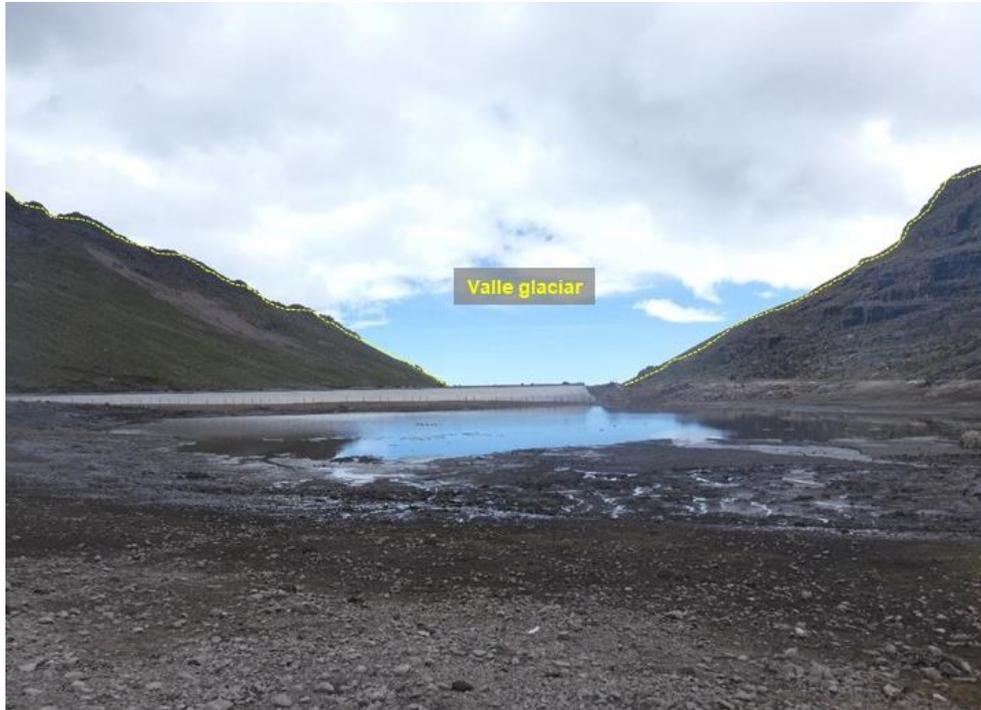
Esta geoforma se encuentra restringida a las zonas más altas del área de estudio, por encima de los 4 000 m s.n.m. aproximadamente, específicamente en los alrededores de la laguna Yarcán. Se caracteriza por conformar incisiones de laderas rectas con una típica sección transversal en U, así como la presencia de la laguna glaciar denominada Yarcán represada por un dique (figura 8).

**Figura 8.** Valle glaciar con sección transversal en U, así como la presencia de la laguna glaciar denominada Yarcán represada por un dique.
