INFORME TÉCNICO

**EVALUACIÓN DE LA SITUACIÓN DE RIESGO Y DAÑOS
EXISTENTES EN EL DISTRITO DE MACHUPICCHU
PUEBLO**

(DISTRITO DE MACHUPICCHU, PROVINCIA DE URUBAMBA, REGIÓN CUSCO)

**VISITA DE INSPECCIÓN AL DISTRITO DE MACHUPICCHU PUEBLO
20 – 21 NOVIEMBRE 2013**

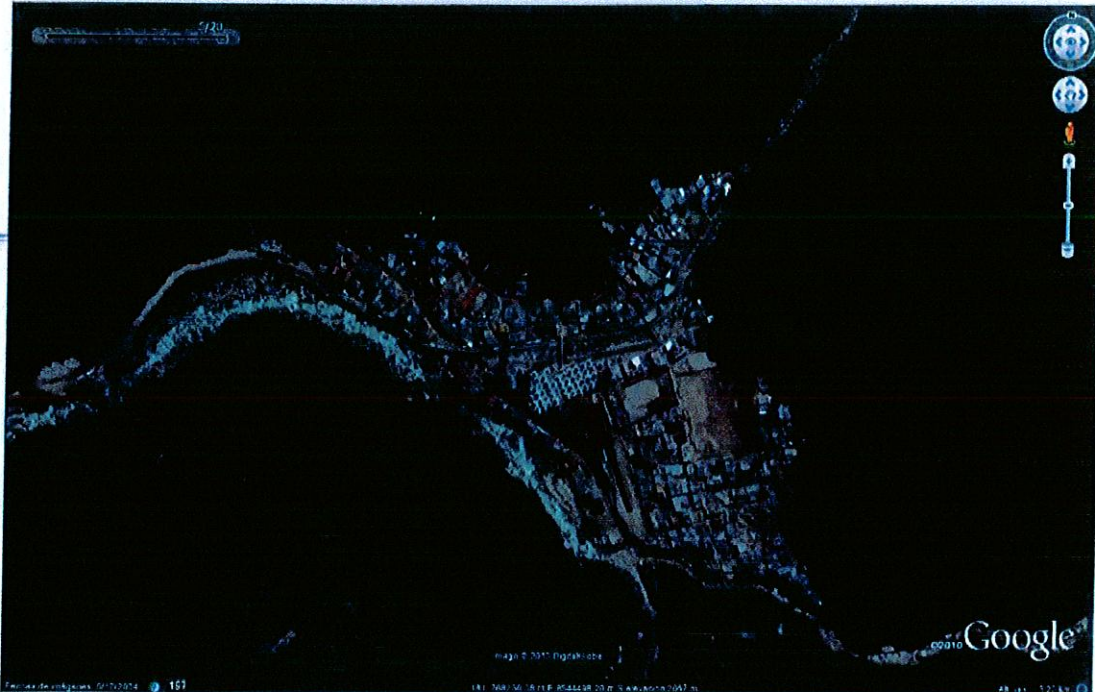
Figura 1: Conos deyectivos de los ríos Aguas Calientes y Alcamayo. Imagen satelital del 17/5/2004 un mes después del aluvión de abril de 2004.

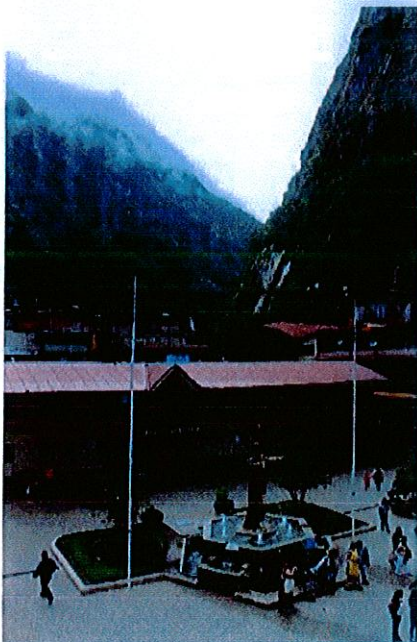
Foto 1: Laderas del valle del río Vilcanota. Con pendientes de mayores de 35° por sectores.

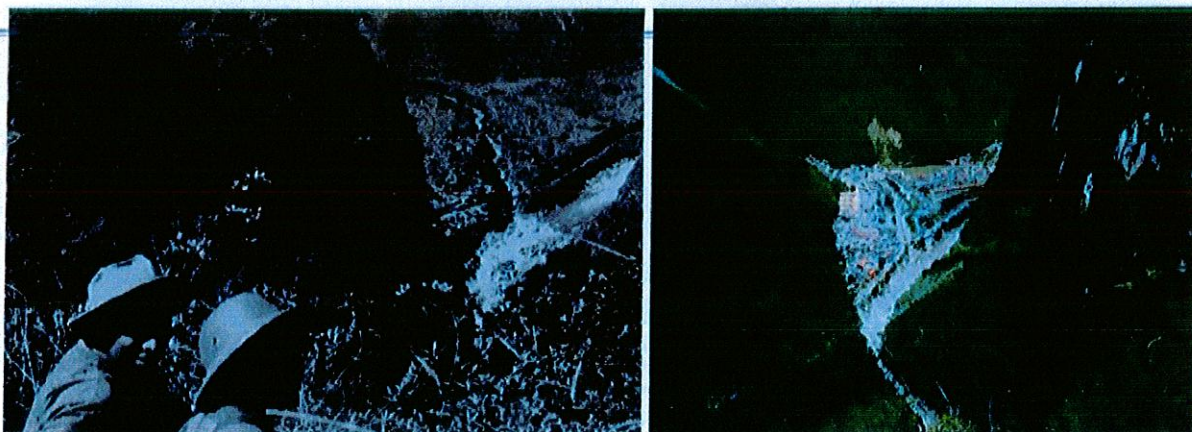
Foto 2: Cono deyección de los ríos Aguas Calientes y Alcamayo en 1963 (izquierda) y en la actualidad (derecha: Foto Carlotto 1999). Las vistas han sido tomadas del Cerro Putucusi.

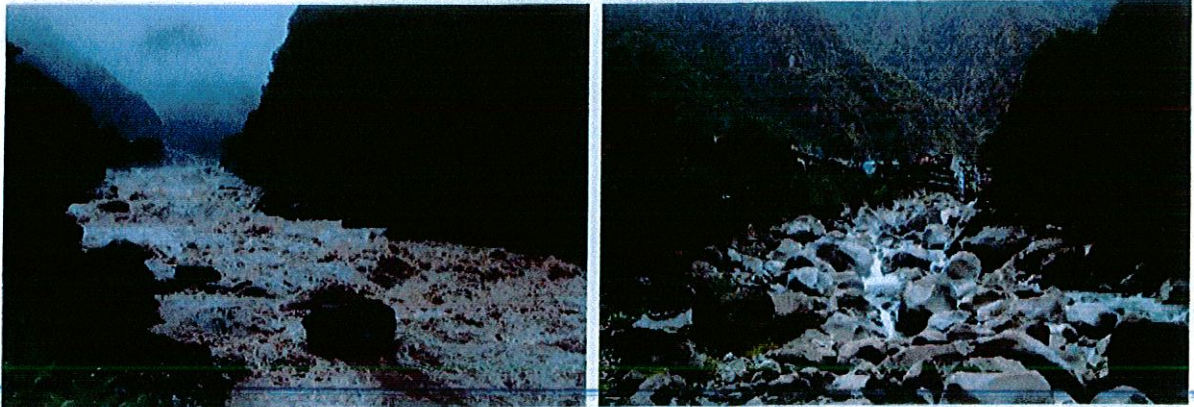
Foto 3: Valle del río Urubamba, época de lluvias (izquierda) y en estiaje (derecha). Nótese la cantidad de bolonería en el cauce del río.

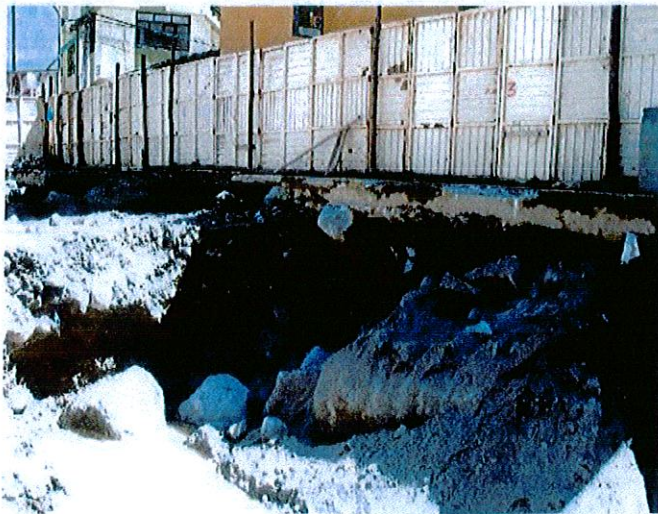
Foto 5: El poblado está emplazado sobre depósitos proluviales muy heterogéneos.

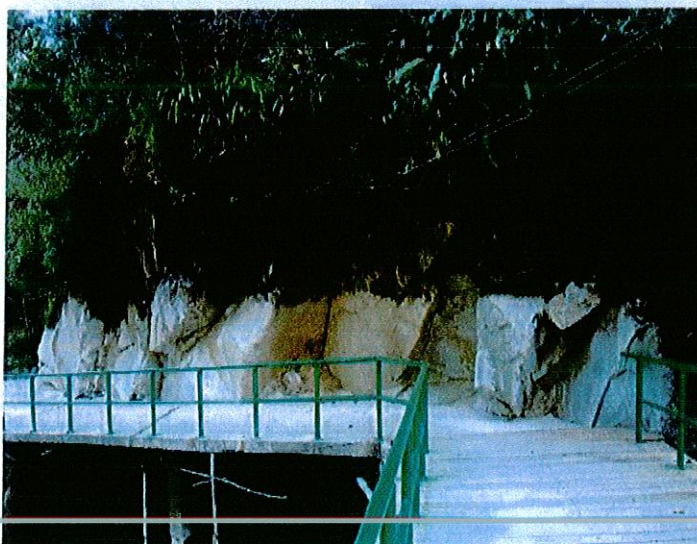
En la zona de estudio, las rocas graníticas se hallan falladas, fracturadas y diaclasadas (Foto 7) y en algunos sectores alteradas, lo que condiciona su comportamiento geotécnico. Estas características condicionan movimientos en masa de tipo deslizamientos traslacionales (en cuñas o bloques), movilizándose grandes bloques de rocas ladera abajo. Estas rocas son buenos materiales de construcción y presentan buenas características mecánicas si no están alterados (Cuadro 04).

Foto 7: Afloramiento del macizo granítico en el puente de ingreso a los baños termales, se observa en líneas rojas los planos de diaclasamiento.
