Informe Técnico N° A7454

EVALUACIÓN DE ZONAS CRÍTICAS POR PELIGROS GEOLÓGICOS ANTE FENÓMENO EL NIÑO 2023-2024 DEPARTAMENTO TUMBES

DICIEMBRE
2023

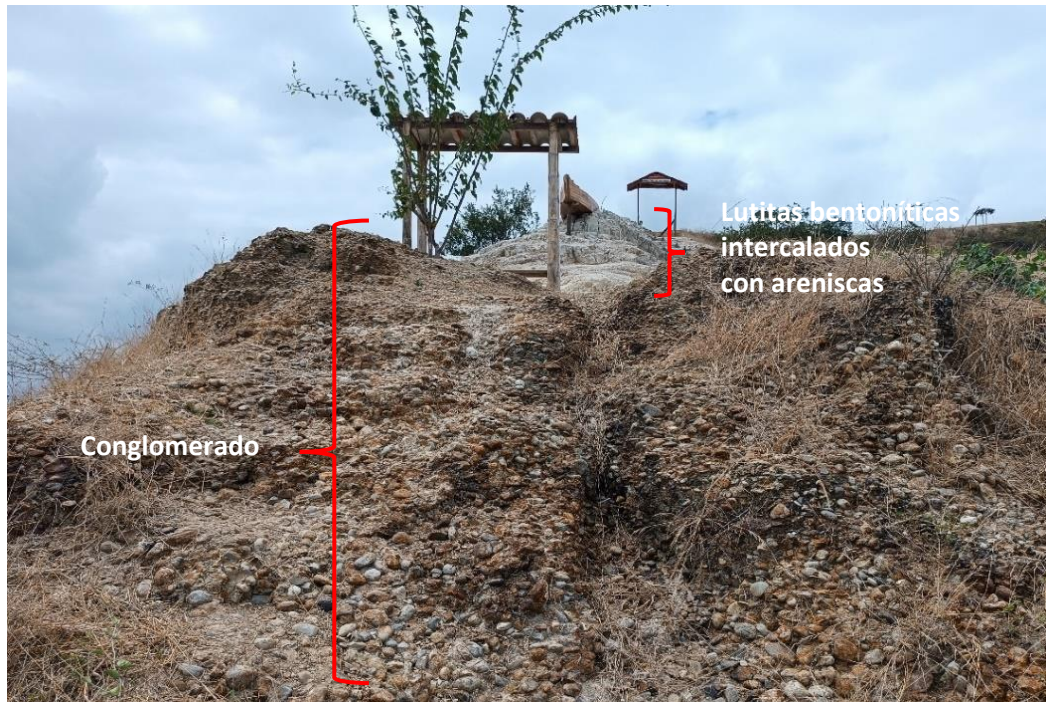
La intercalación que presenta de rocas competentes y de fácil erosión, las hace inestables. (Figura 10)

Figura 10. Niveles de conglomerados hacia la base. En la parte alta se tiene niveles de lutitas bentoníticas intercalados con areniscas, pertenecientes a la Fm. Zorritos. Sector Cerro Blanco, distrito San Juan de La Virgen.

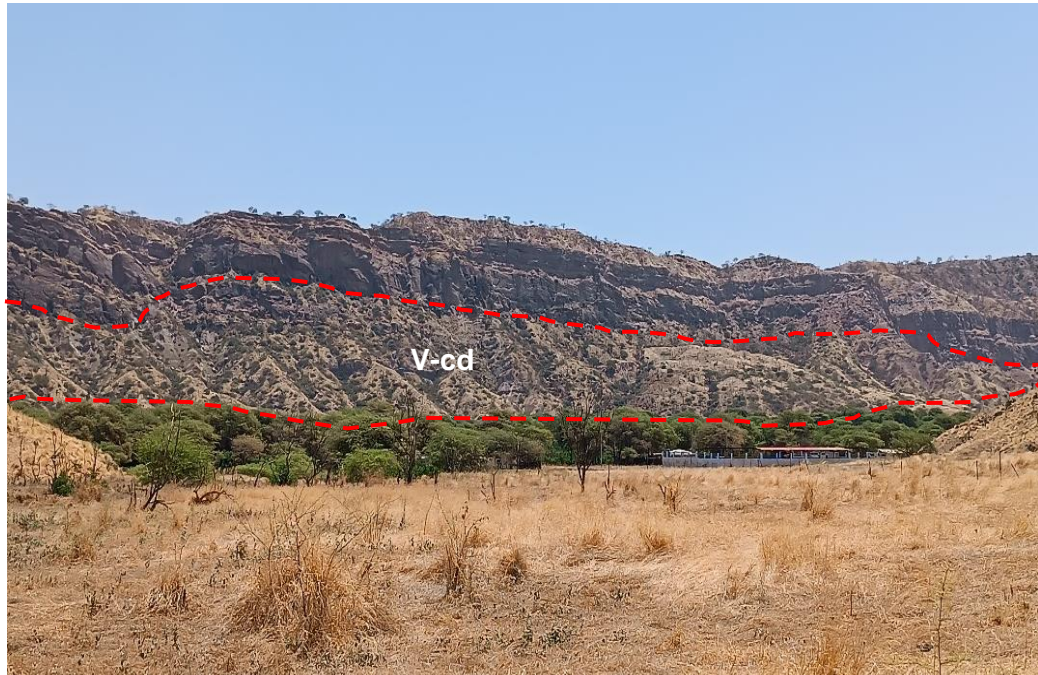
Figura 15. Depósitos de vertiente coluvio-deluvial, C.P. Pajaritos, distrito de Canoas de Punta Sal

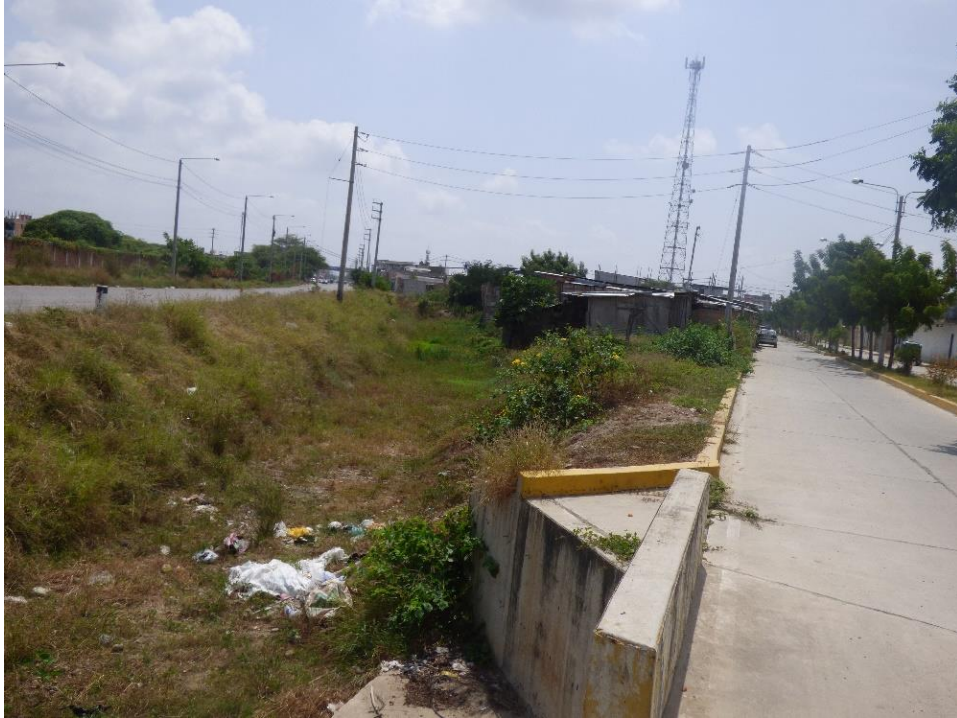
Fotografía 4. Vista de quebrada La Rocana, colmatada aguas abajo. Hacia la margen izquierda vía Panamericana Norte y hacia la margen derecha vía de acceso al distrito de Zarumilla y viviendas. Sector Pampa de Los Venados.

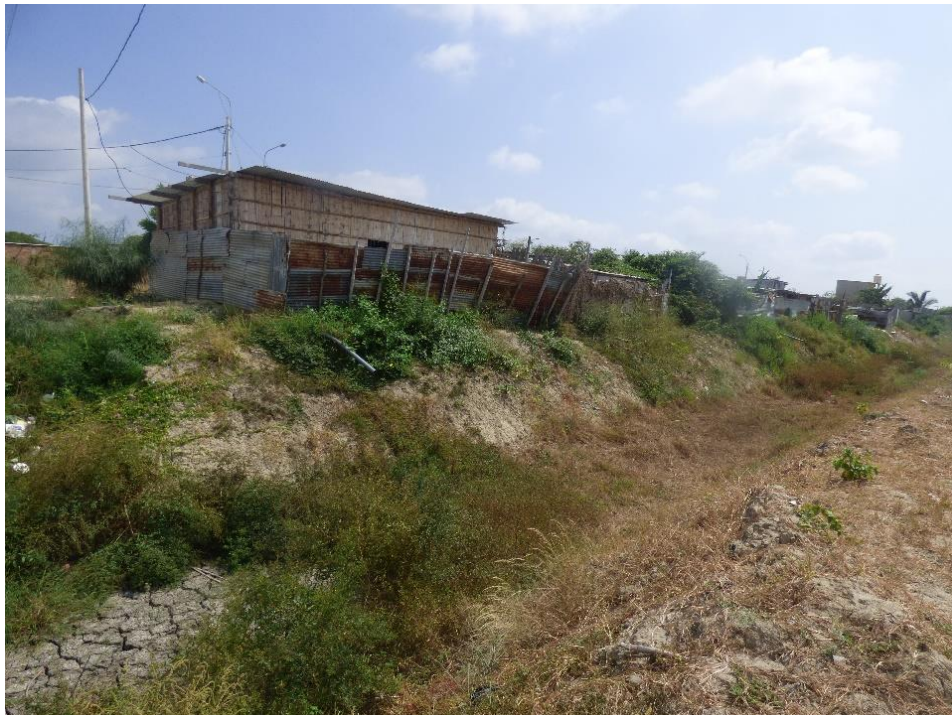
Fotografía 5. Viviendas al margen de la quebrada Quintiliano, que se encuentra colmatada y con procesos de erosión de ladera en la ribera. Sector Las Flores, Zarumilla.

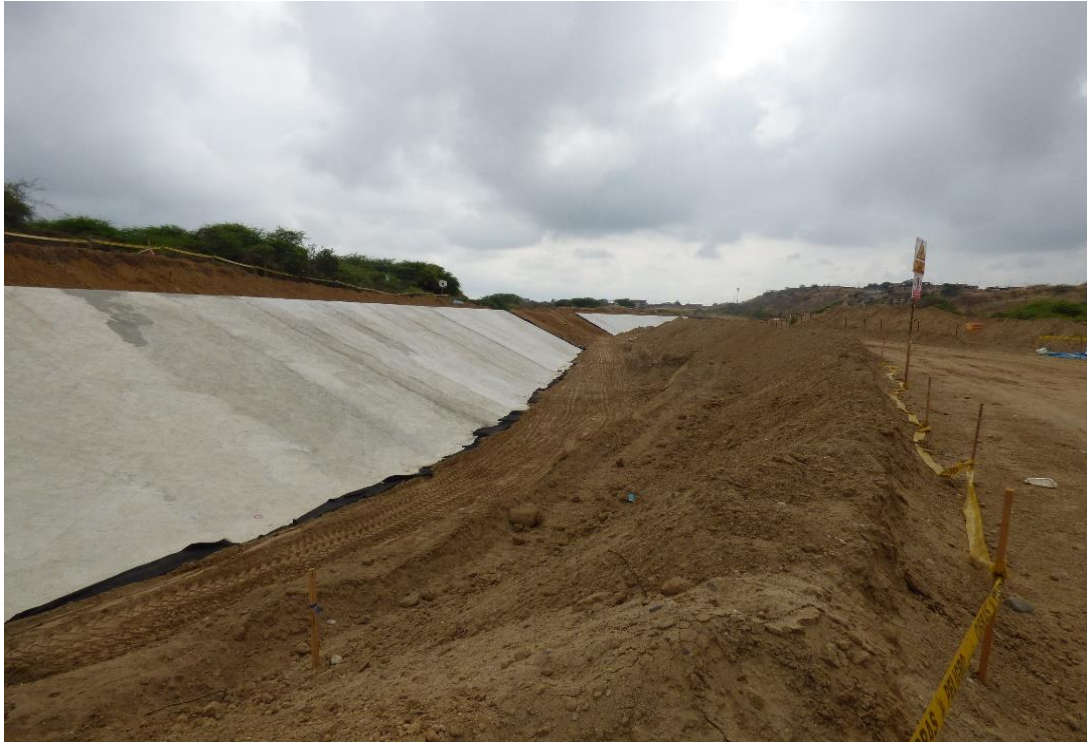
Fotografía 10. Obras de canalización en ambas márgenes de la quebrada Corrales.
Coordenadas UTM: 556460 / 9599352, Zona 17. Tomado el 23/08/2023.

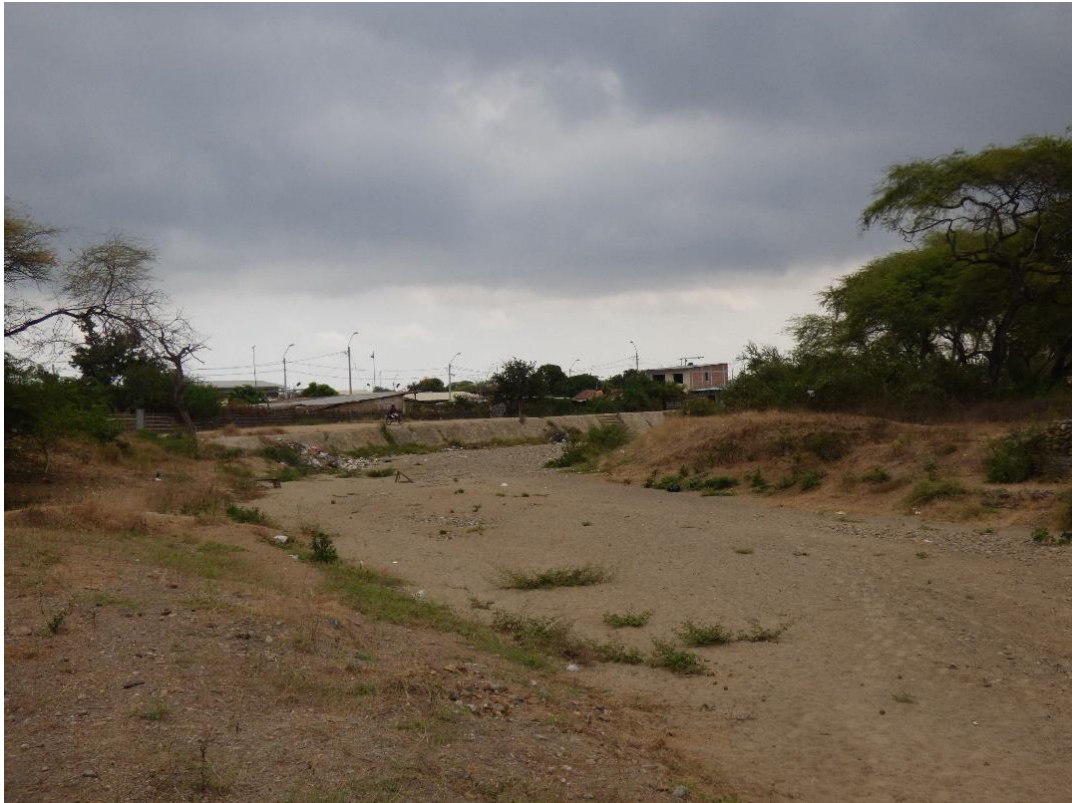
Fotografía 12. Quebrada Cristal (vista aguas abajo), Corrales. Presenta defensas ribereñas, en ciertos tramos, con muros y gaviones.

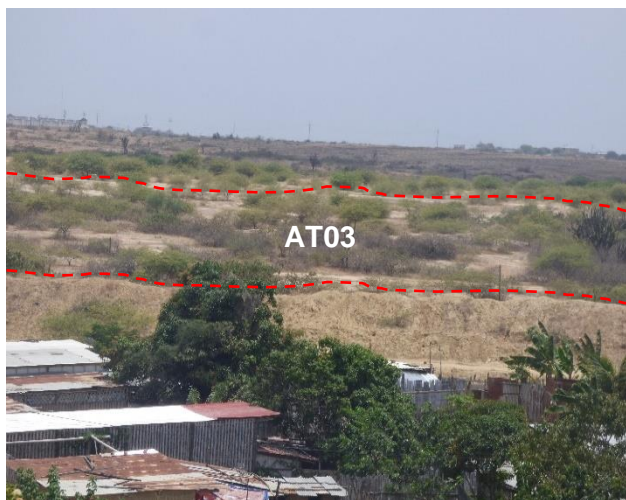
Figura 42. AT03, Margen izquierda de Quebrada Pedregal, sobre terraza alta, distrito de Tumbes.

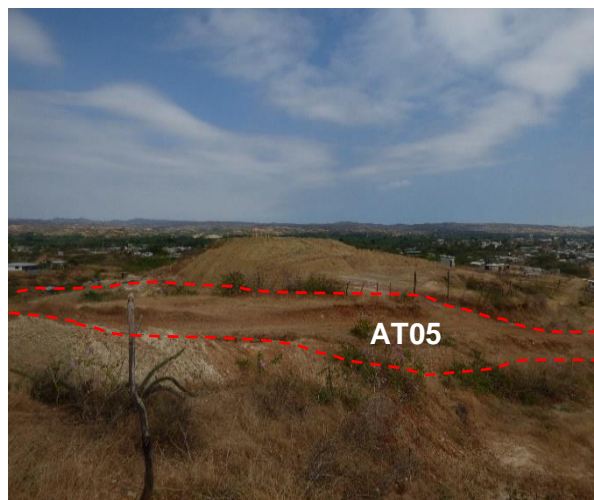
Figura 43. AT05, Sector Miraflores, distrito de Pampas de Hospital.

AT05	Tumbes	Pampas de Hospital	Sector Miraflores sobre colina en la zona alta. (Figura 43)	563245	9590675	ZC 24-030: Sector Miraflores	<ul style="list-style-type: none"> - Mejorar accesos. - Nivelación del terreno.

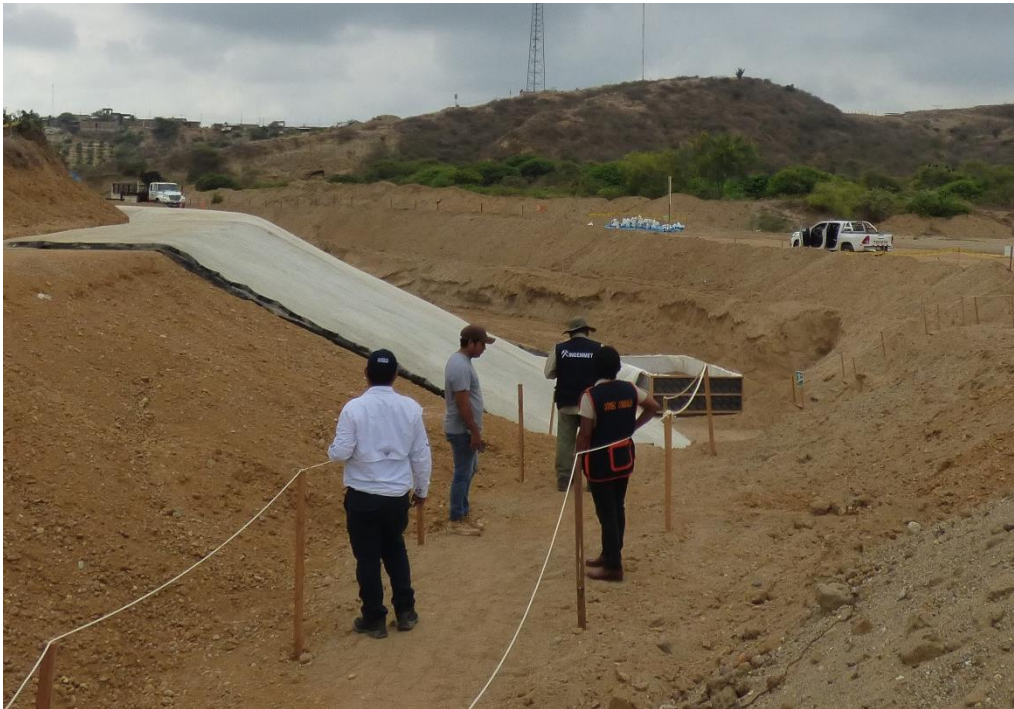
Fotografía 35. Visita con representantes de Indeci del distrito de Corrales a la quebrada del mismo nombre, donde se tiene obras de encauzamiento en ejecución.

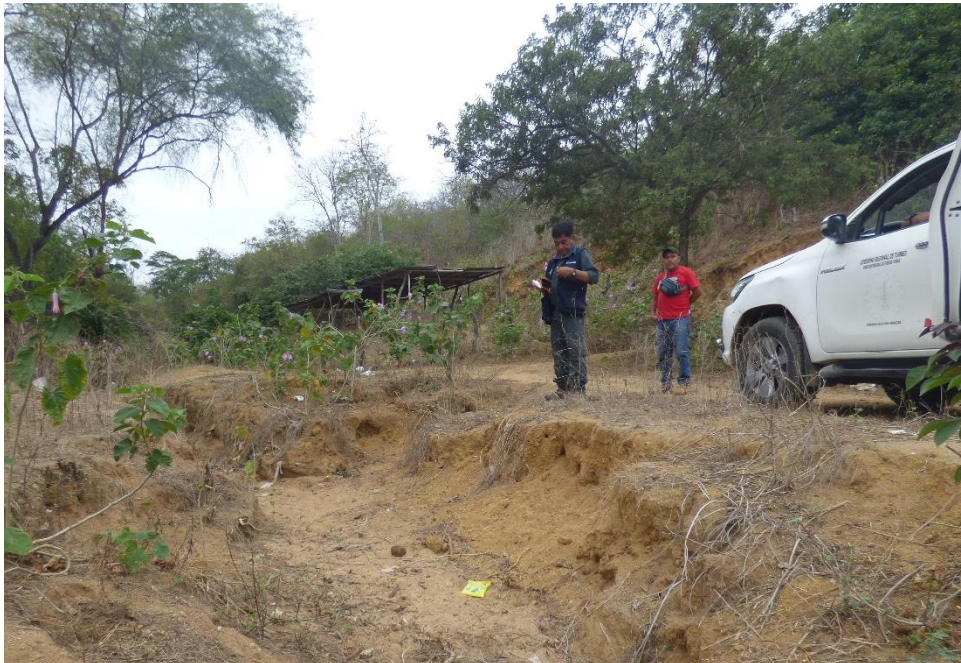
Fotografía 38. Caserío Becerra afectado por una intensa erosión de ladera. Visita realizada con un representante de la Municipalidad de Pampas de Hospital, provincia de Tumbes.
